*F1 Nagrinėjamas pastatų komplekso (u.k.31193) kiemo korpuso pastatas (u.k. 31196).
Pietinis fasadas, vaizdas iš kiemo.*

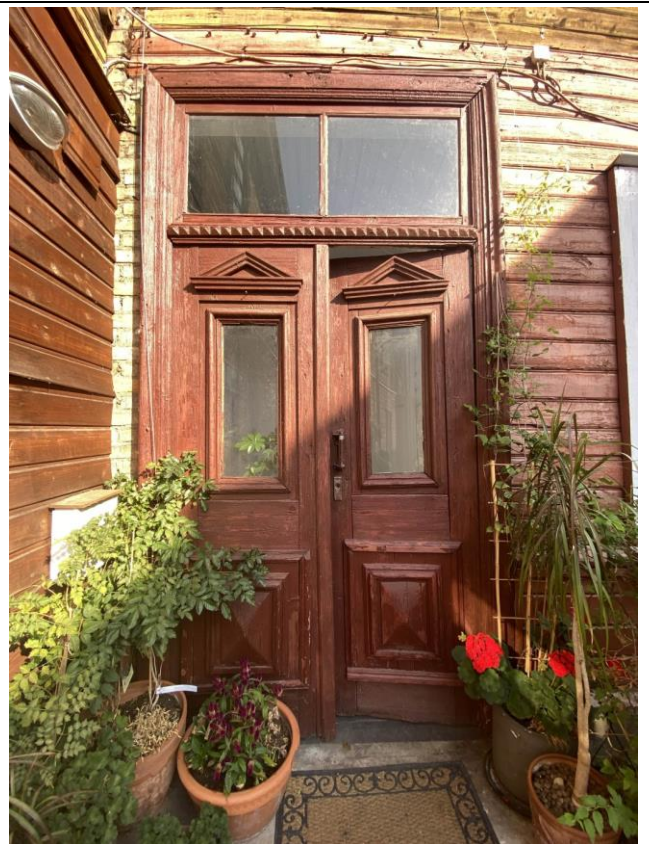
F16 Ornamentuotos lauko durys į laiptinę kiemo fasade.

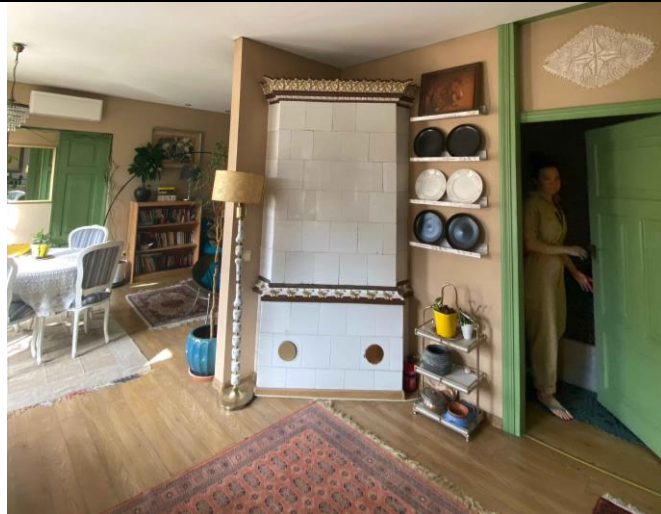
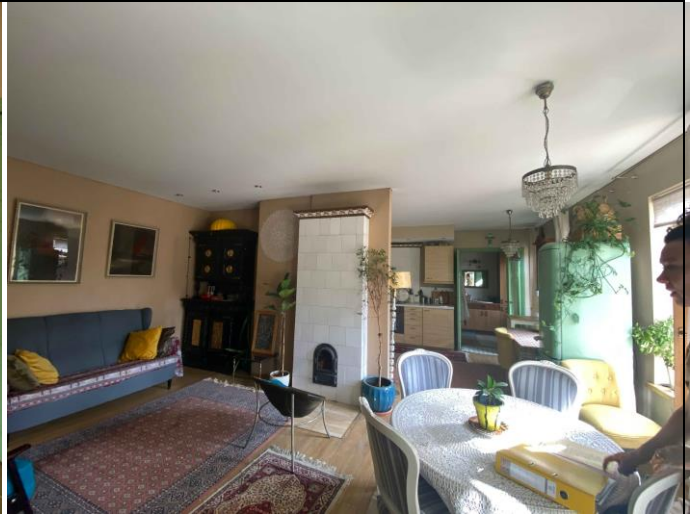
F19, F20 Pastato antro aukšto butas Nr.10. 2010m atliktas kapitalinis remontas pagal UAB "Monresta" projektą. Autentiškos vidaus durys, baltų glazūruotų koklių krosnis su karūna, krosnies senelė.

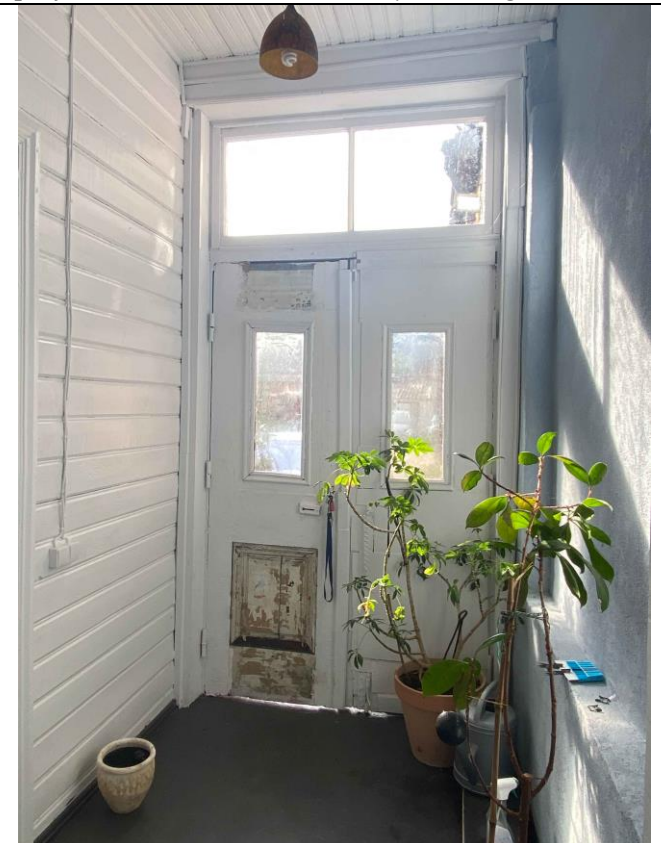
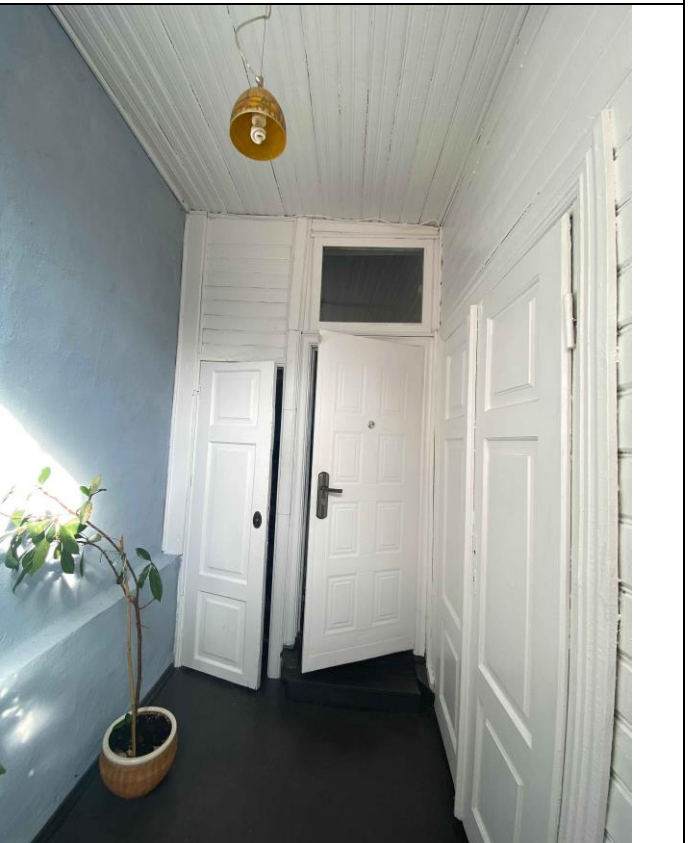
F21, F22 Lauko durys iš vidaus. Po laiptais įrengtas sandėliukas, naujai suformuotas tambūras ties laiptais į

antrą aukštą.

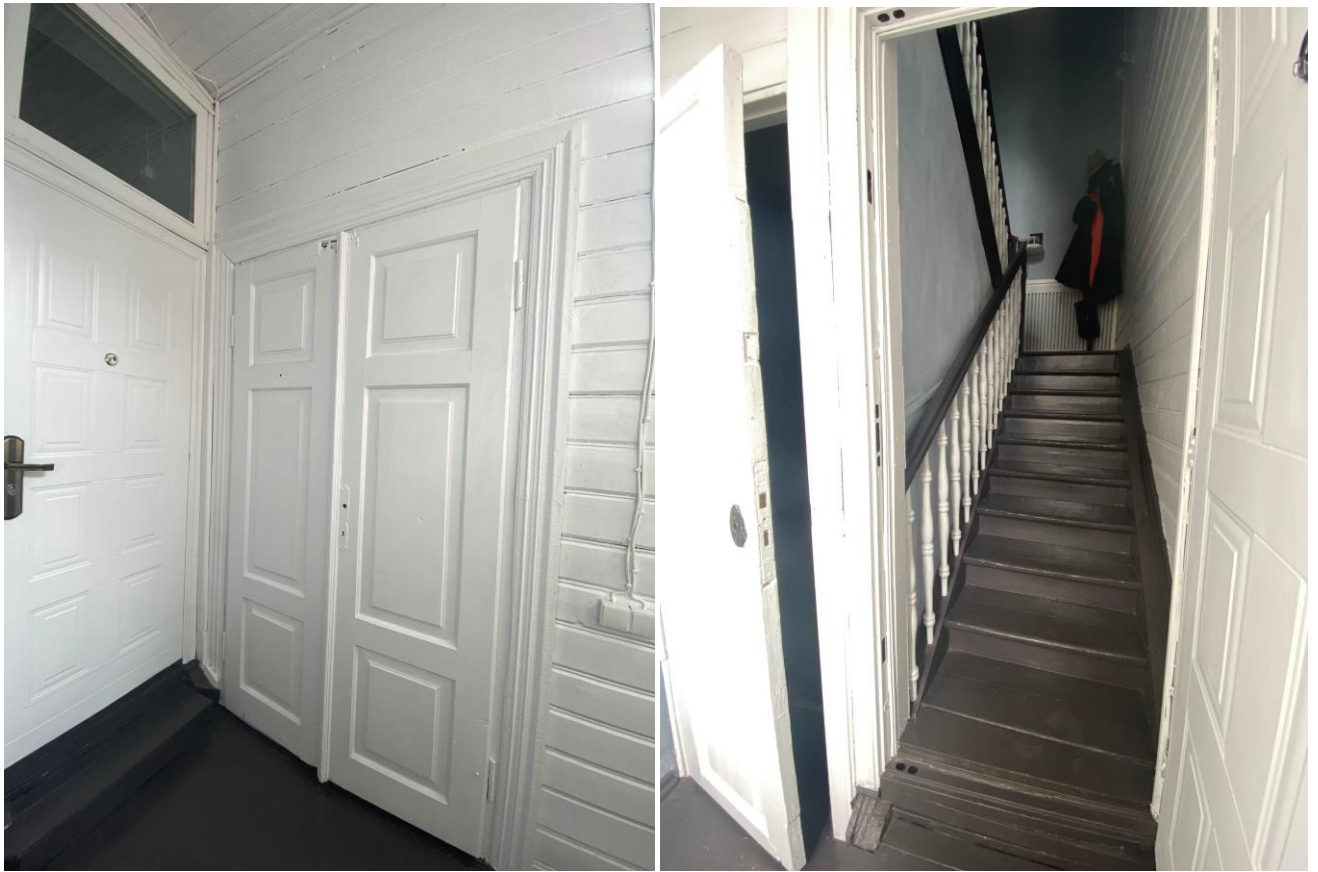
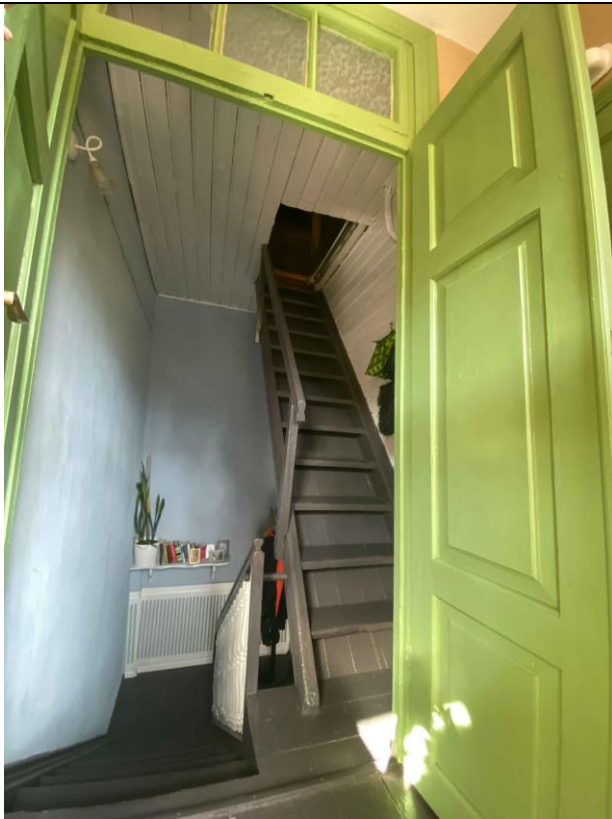
*F 23 Autentiškos durys į butą Nr. 8. Šiuo metu esamas pagrindinis įėjimas į butą Nr. 8 yra įrengtas iš lauko.
F24 Mediniai laiptai į antrą aukštą. Tekintų baliustrų turėklai.*

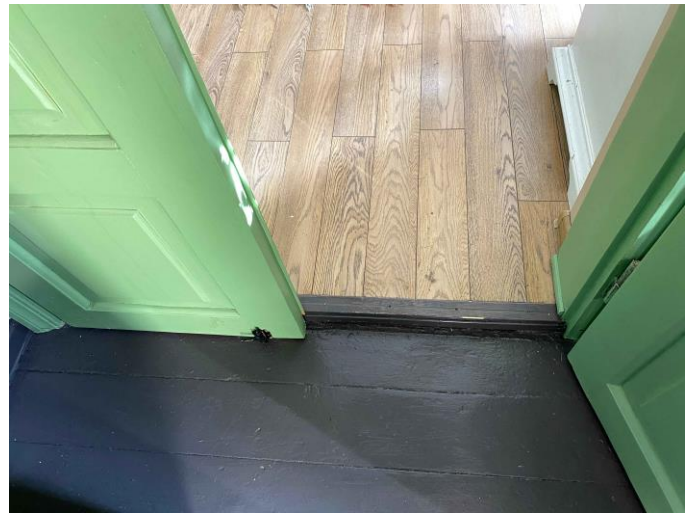
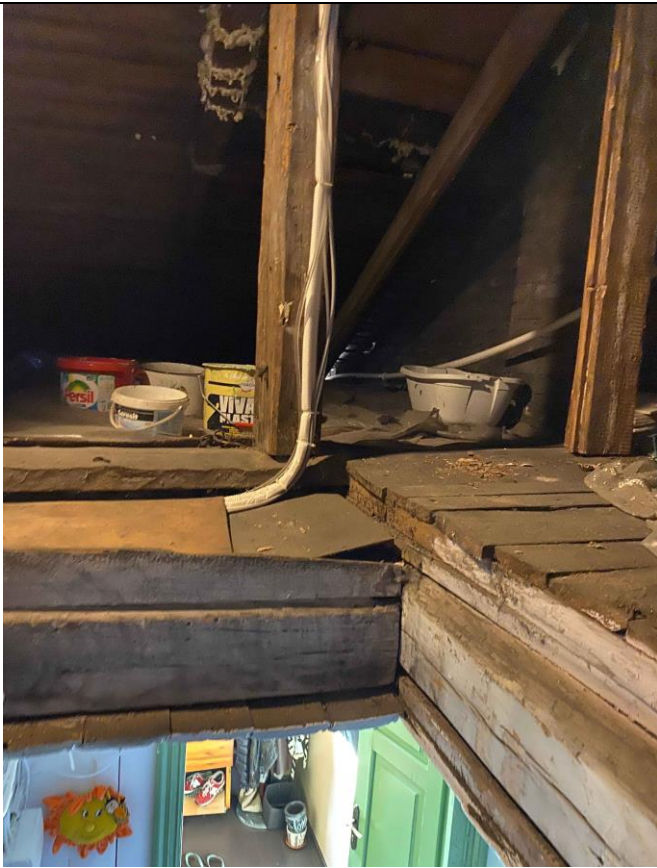
*F 25 Mediniai laiptai į pastogę
F26 Autentiškos durys į antro aukšto butą Nr.10. Lentų grindys laiptų aikštelėje.*
