**UAB „PALANGOS VANDENYS“**

**PALANGOS NUOTEKŲ VALYKLOS**

**BŪTINGĖS G. 40,  
PALANGA**

# **GELŽBETONINIŲ KONSTRUKCIJŲ TECHNINĖS BŪKLĖS VERTINIMO ATASKAITA**

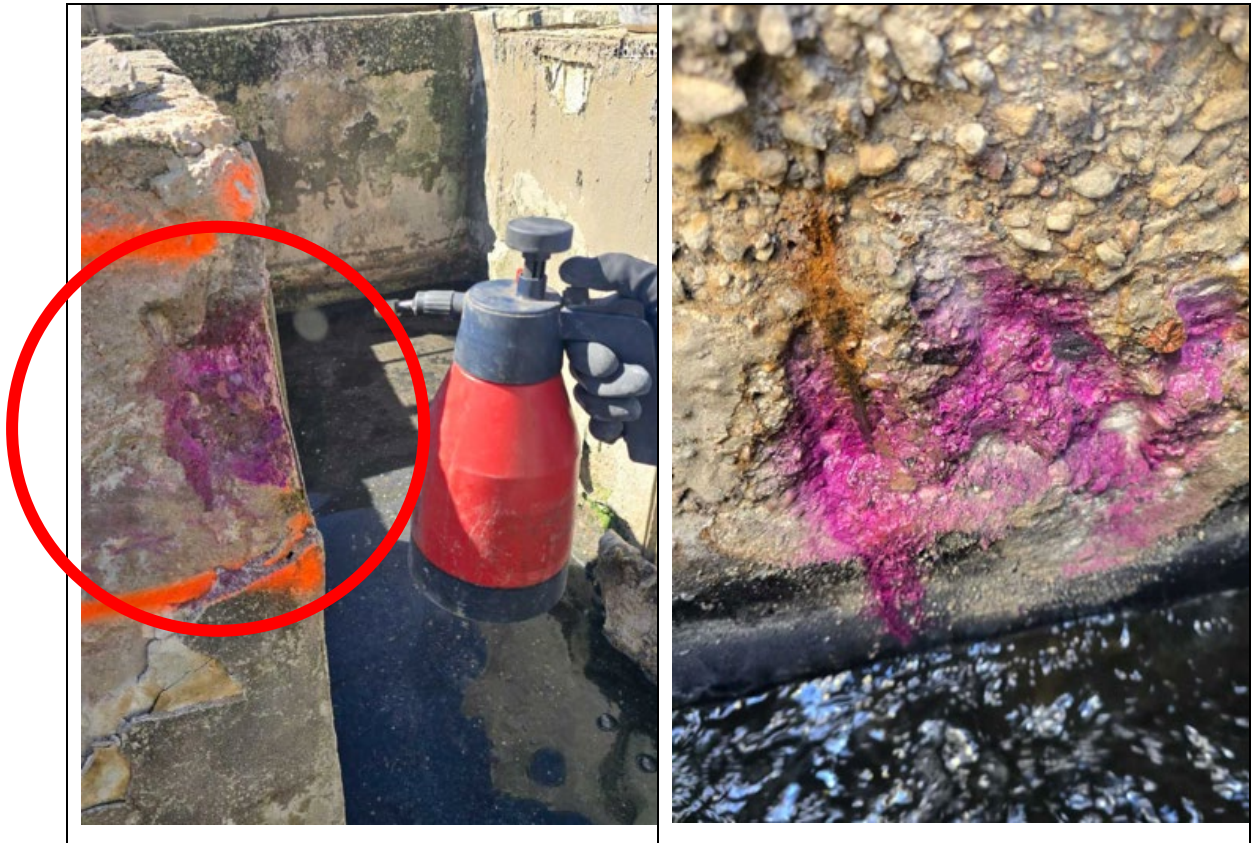
*Pav. 7.6 Karbonizacijos gylio nustatymo tyrimas*

Betono karbonizacijos testas naudojamas nustatyti betono apsauginių savybių praradimo lygį dėl karbonizacijos proceso. Fenolftaleino tirpalas naudojamas dėl savo savybės keisti spalvą priklausomai nuo pH lygio: šarminiose aplinkose (pH virš 9) fenolftaleinas įgauna raudoną spalvą, o rūgštingesnėje (pH 8,5 ir mažiau) – tampa bespalvis.

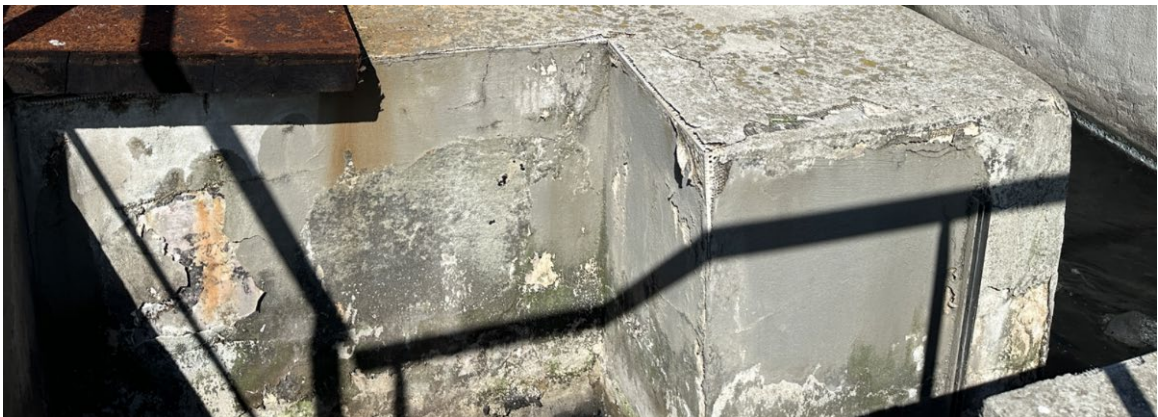
7.2 Slėgio slopinimo pertvarų paviršiaus apdailinio tinko sluoksnio nusidėvėjimas, nutrupėjimas ir kiti pažeidimai visu perimetru.

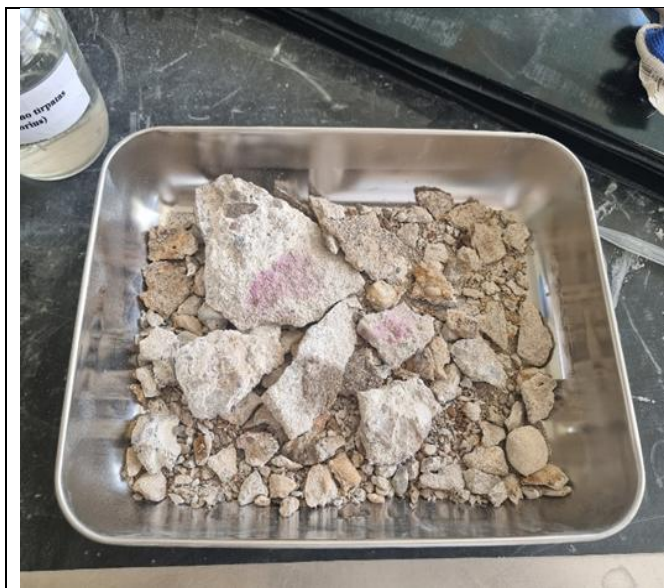
**4 pav.** Betono fragmentai paveikti 1 % fenolfaleino tirpalu

Vertinant tai, kad konstrukcija bus eksploatuojama buitinių nuotekų valymo įrenginiuose, nustatyta pH vertė yra nepakankama ir konstrukcijos ilgaamžiškumui atstatyti turi būti atliekami remonto darbai. Tokiose konstrukcijose betonas veikiamas drėgmės, pratekančio vandens, ištirpusių druskų, sulfatų, biologinių procesų ir rūgštinių junginių. Šie veiksniai spartina cementinio akmens karbonatizaciją, kalcio junginių išplovimą ir betono paviršinio sluoksnio degradaciją.

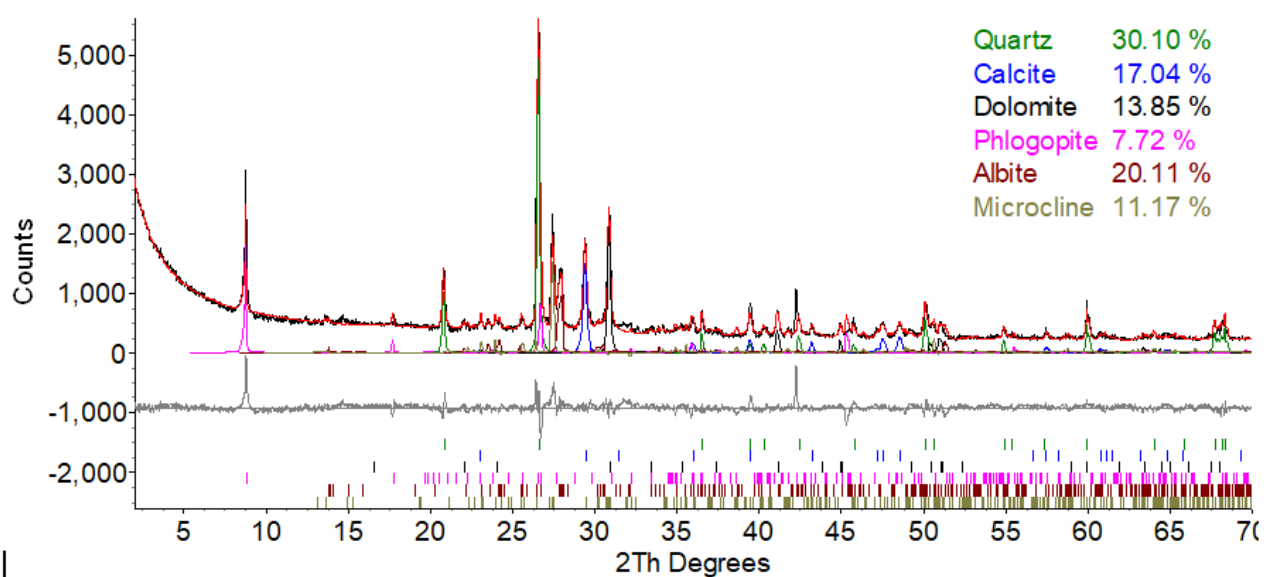
6 pav. Betoninių fragmentų susmulkintų miltelių rentgenograma

Paprastai XRD parodo tik cheminius junginius, kokie yra bandinyje, bet neparodo šių junginių procentinio kiekio jame, todėl papildomai mūsų atveju buvo taikytas ir Ritveldo metodas detaliam bandinio struktūrai įvertinti. Papildomai šiuo metodu galima apskaičiuoti kristalografinius parametrus, minerologinę sudėtį ir nustatyti esamų elementų procentinį kiekį. Kaip matome iš duomenų, susmukintuose betoniniuose fragmentuose rasta kvarco 30,10 %, albito 20,11 %, kalcito 17,04 %, dolomito 13,85 %, mikroklino 11,17 %, flogopito 7,72 %, beveik visiškai nerasta portlandito  $(\text{CaOH})_2$ .

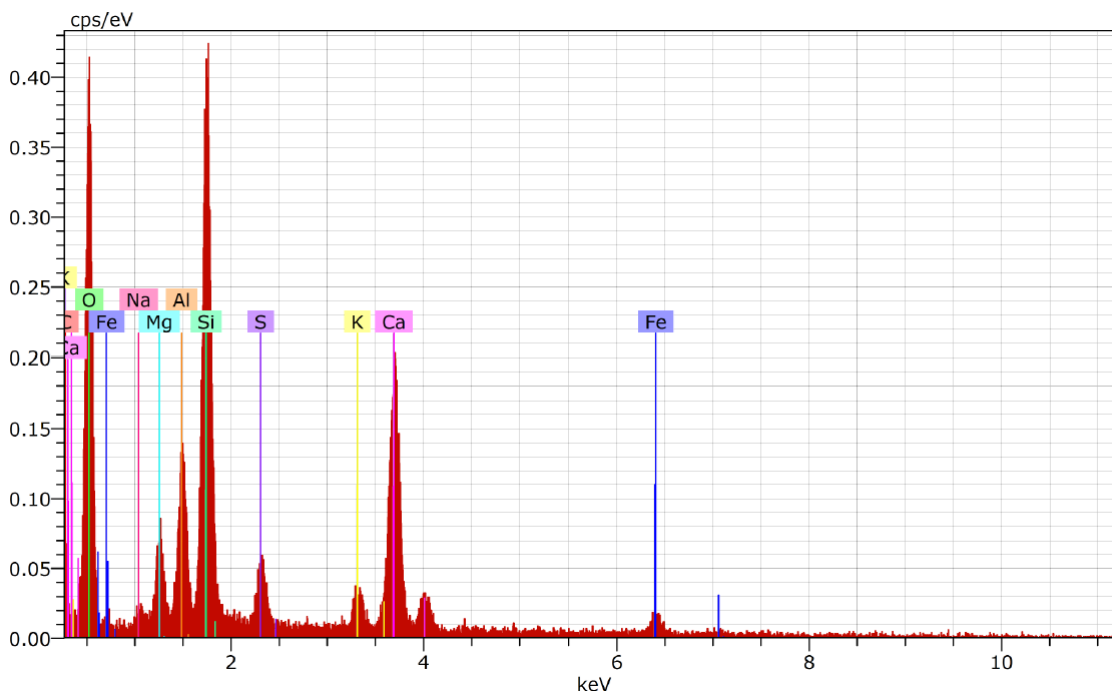
**8 pav.** Cheminių elementų pasiskirstymo intensyvumo kreivės pagal rentgeno spindulių energijos dispersijos spektrą (EDS)

Analizuojant gautus rezultatus pagal EDS tyrimo metodą, galime pastebėti, kad didelis Ca (kalcio) kiekis 19,29 % būdingas betonams, kur yra įvykusi karbonatizacijos reakcija. Didelis Si (silicio) kiekis 18,06 % parodo jog betone buvo naudojami inertiniai užpildai (pvz.: žvirgždas, dolomitas, smėlis), taip pat tai patvirtina C-S-H fazių (kalcio hidrosilikatų) susidarymą. Geležies (Fe), kalio (K), natrio (Na), sieros (S) kiekiai – nedideli. Sieros cheminio elemento buvimas betono struktūroje gali būti susijęs su sulfatų ar biogeninės sieros rūgšties poveikiu – o tai yra potencialiai pavojinga, kadangi tai paprastai sukelia betono sulfatinę koroziją. Fiksuojami Na (natrio) ir K (kalio) kiekiai reiškia galimą šarminės betono korozijos riziką. Tokiu atveju cementiniame akmenyje gali vykti kalcio junginių tirpimas,  $\text{Ca}(\text{OH})_2$  sunaudojimas, C-S-H dekalcfikacija, gipso ir / arba etringito formavimasis.
