АКТ ТЕХНІЧНОГО ОБСТЕЖЕННЯ ДАХУ

щодо можливості встановлення сонячних панелей

- **Об'єкт обстеження:** обстеження даху з метою визначення можливості встановлення сонячних панелей на об'єкті: «КЗ "Мереф'янський ліцей "Перспектива" (літ. Д-2) за адресою: 62472, Харківська область, Харківський район, місто Мерефа, вулиця 5 Вересня, будинок 87
- **Адреса:** 62472, Харківська область, Харківський район, місто Мерефа, вулиця 5 Вересня, будинок 87
- **Виконавець обстеження:** Експерт будівельний II категорії Варварчук Олексій Володимирович (ФО-П Гудиря С.О.)
- **Дата проведення обстеження:** «26» червня 2025 року

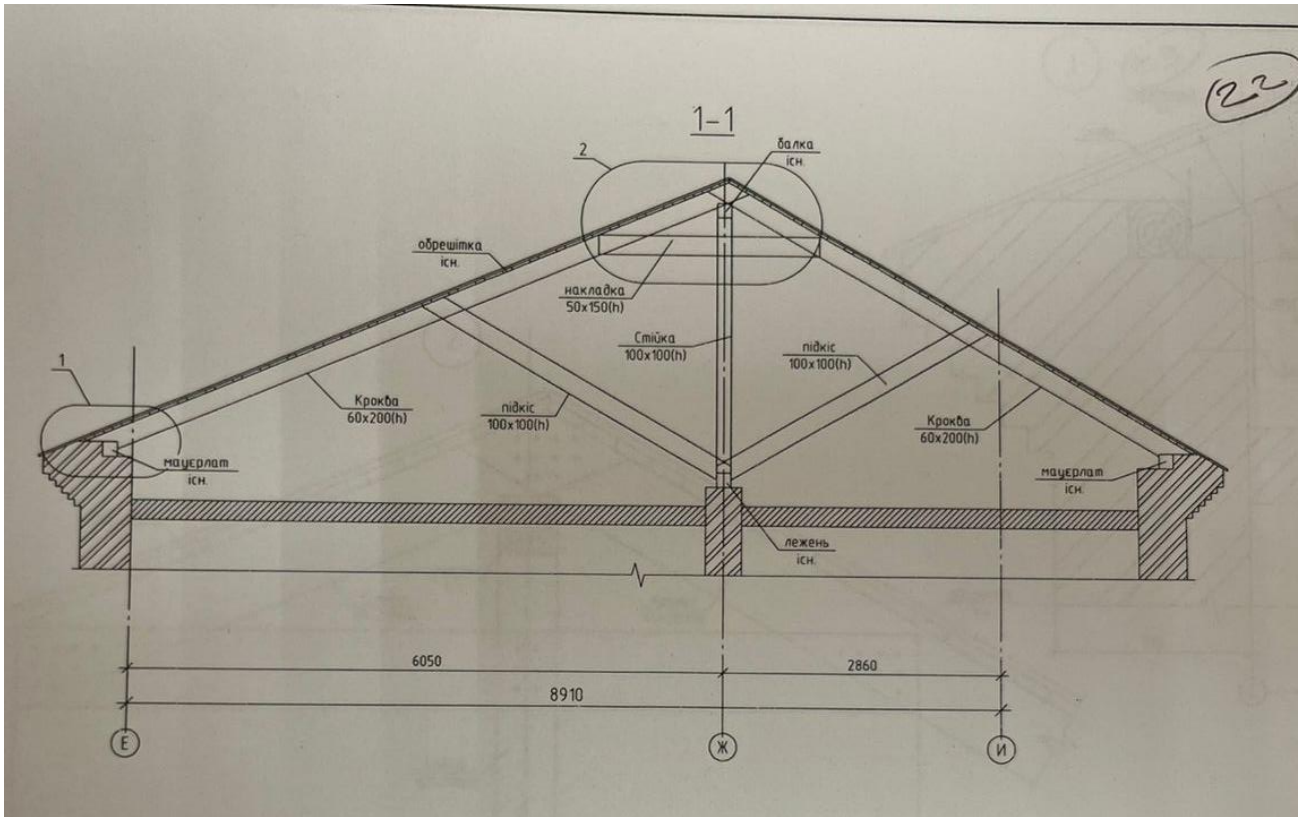
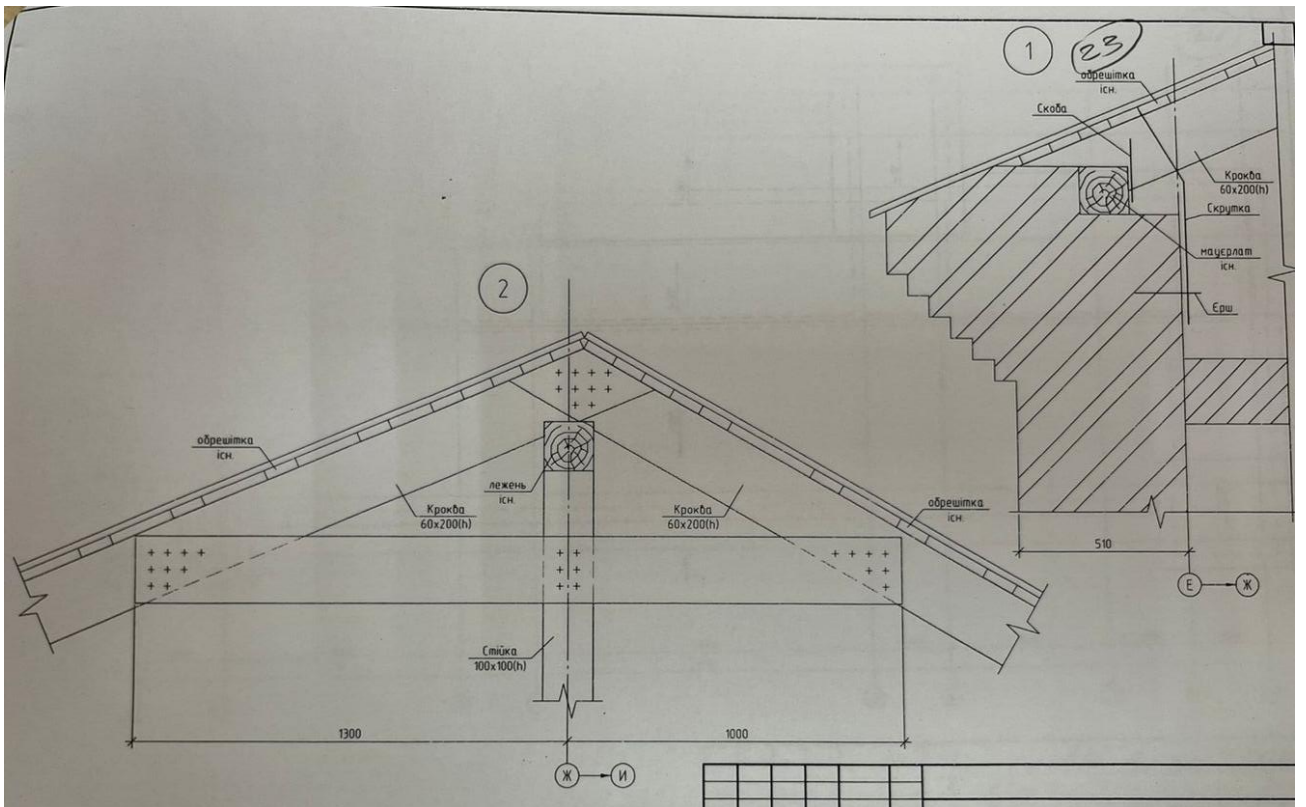
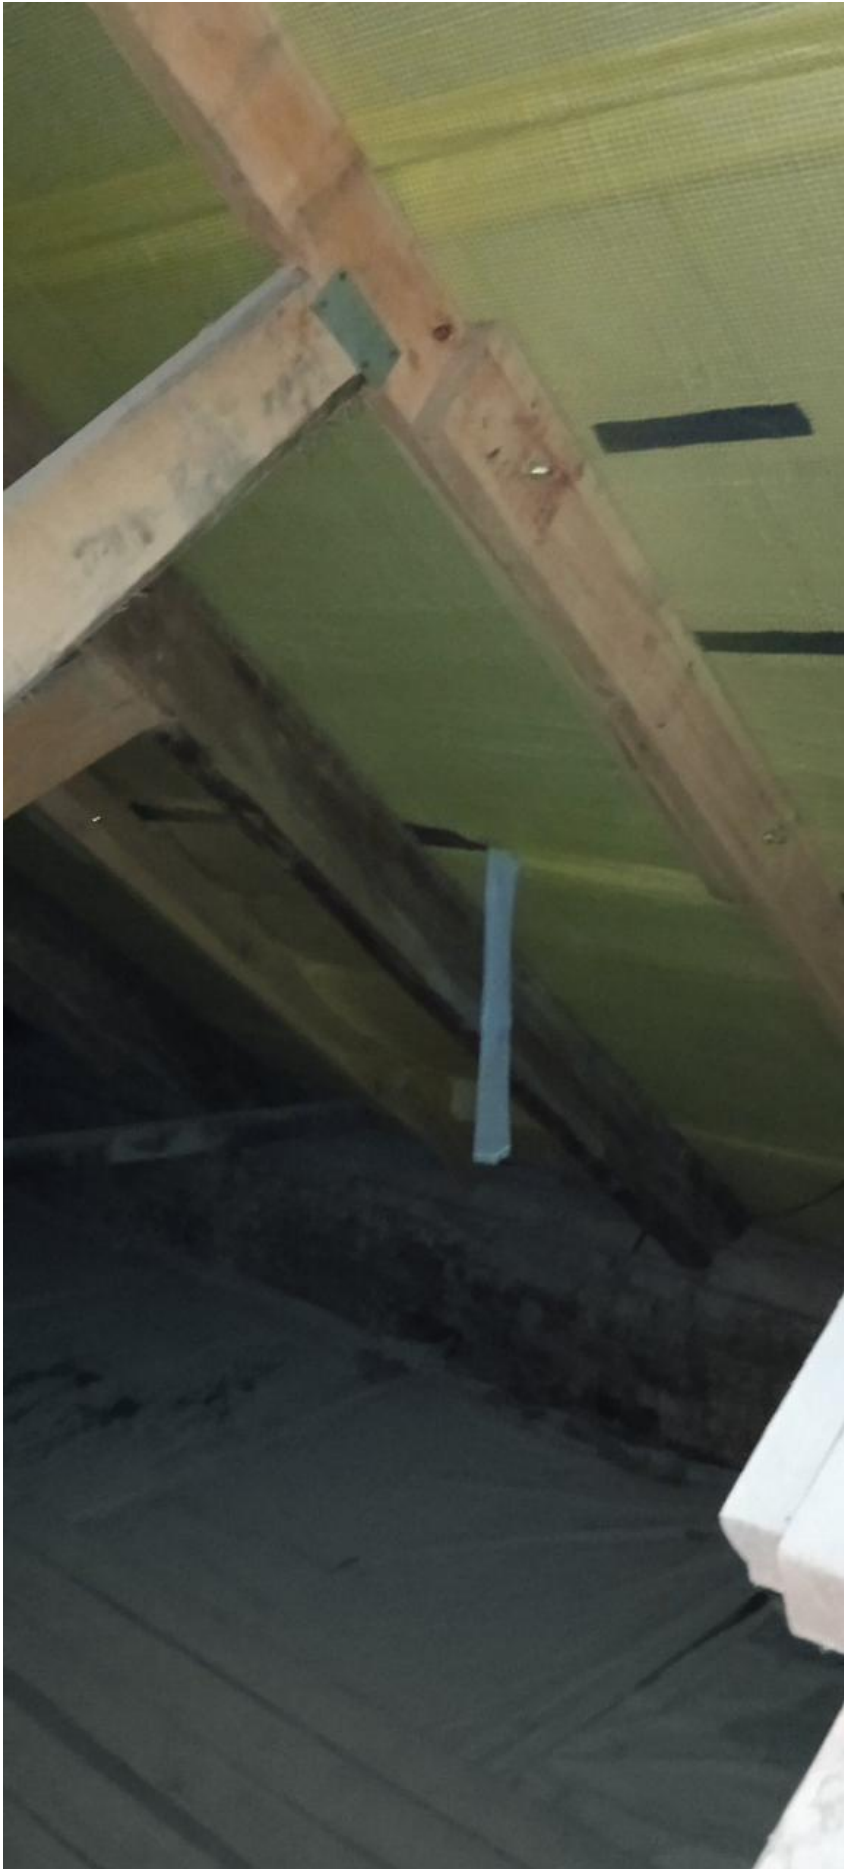
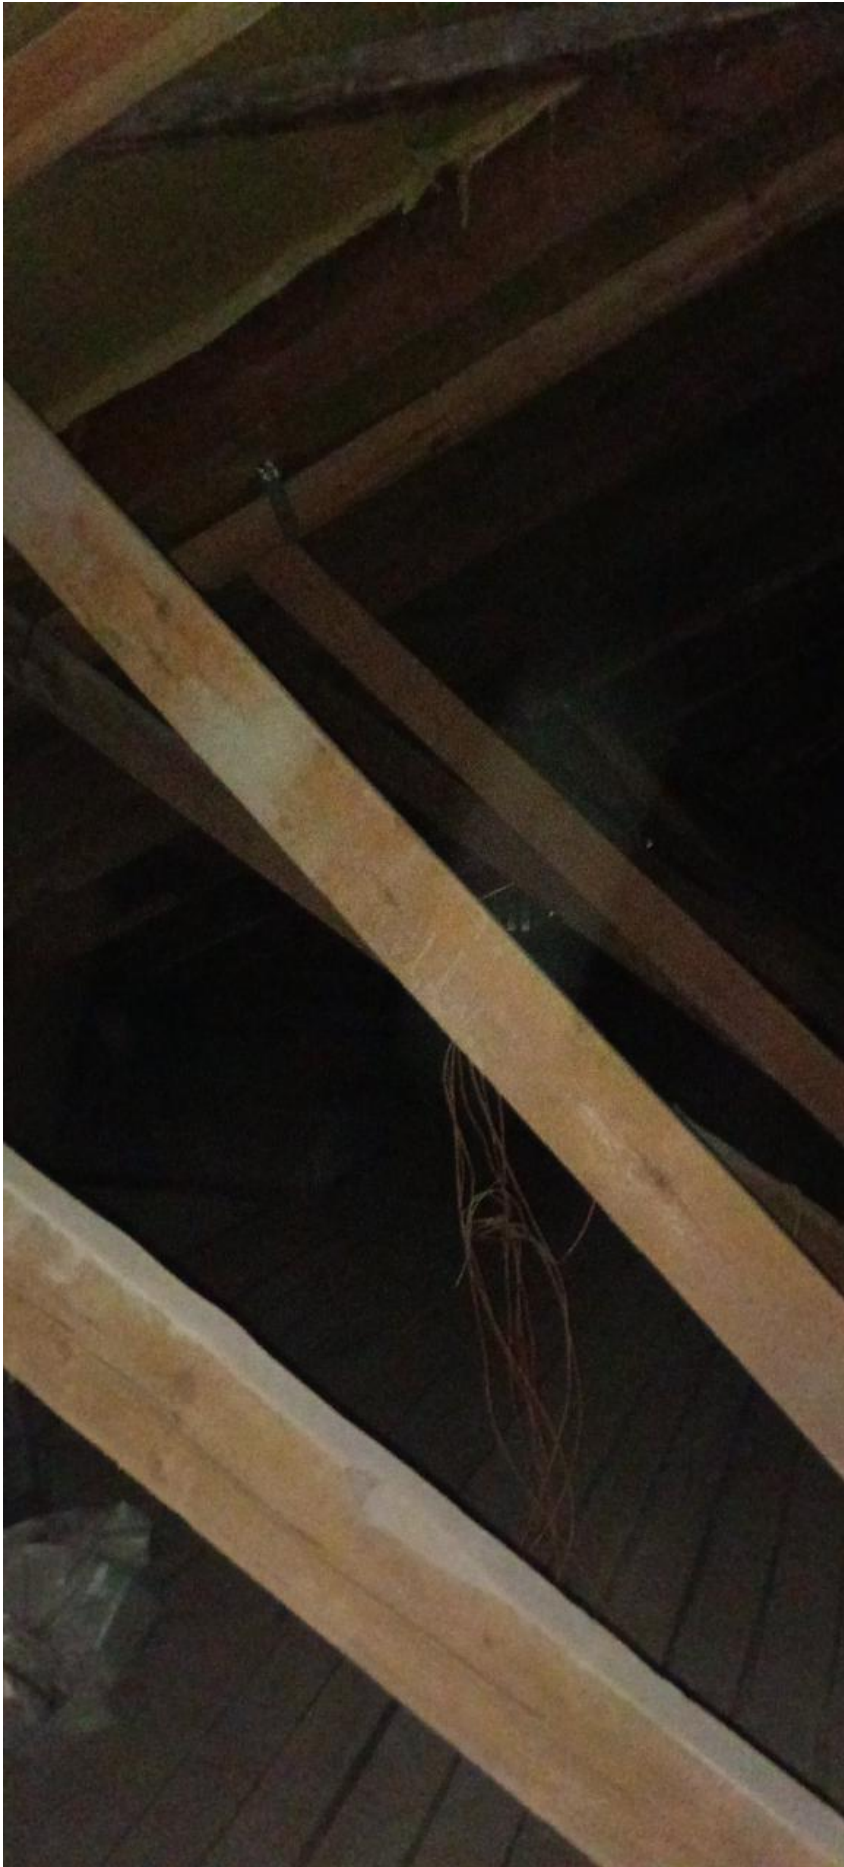
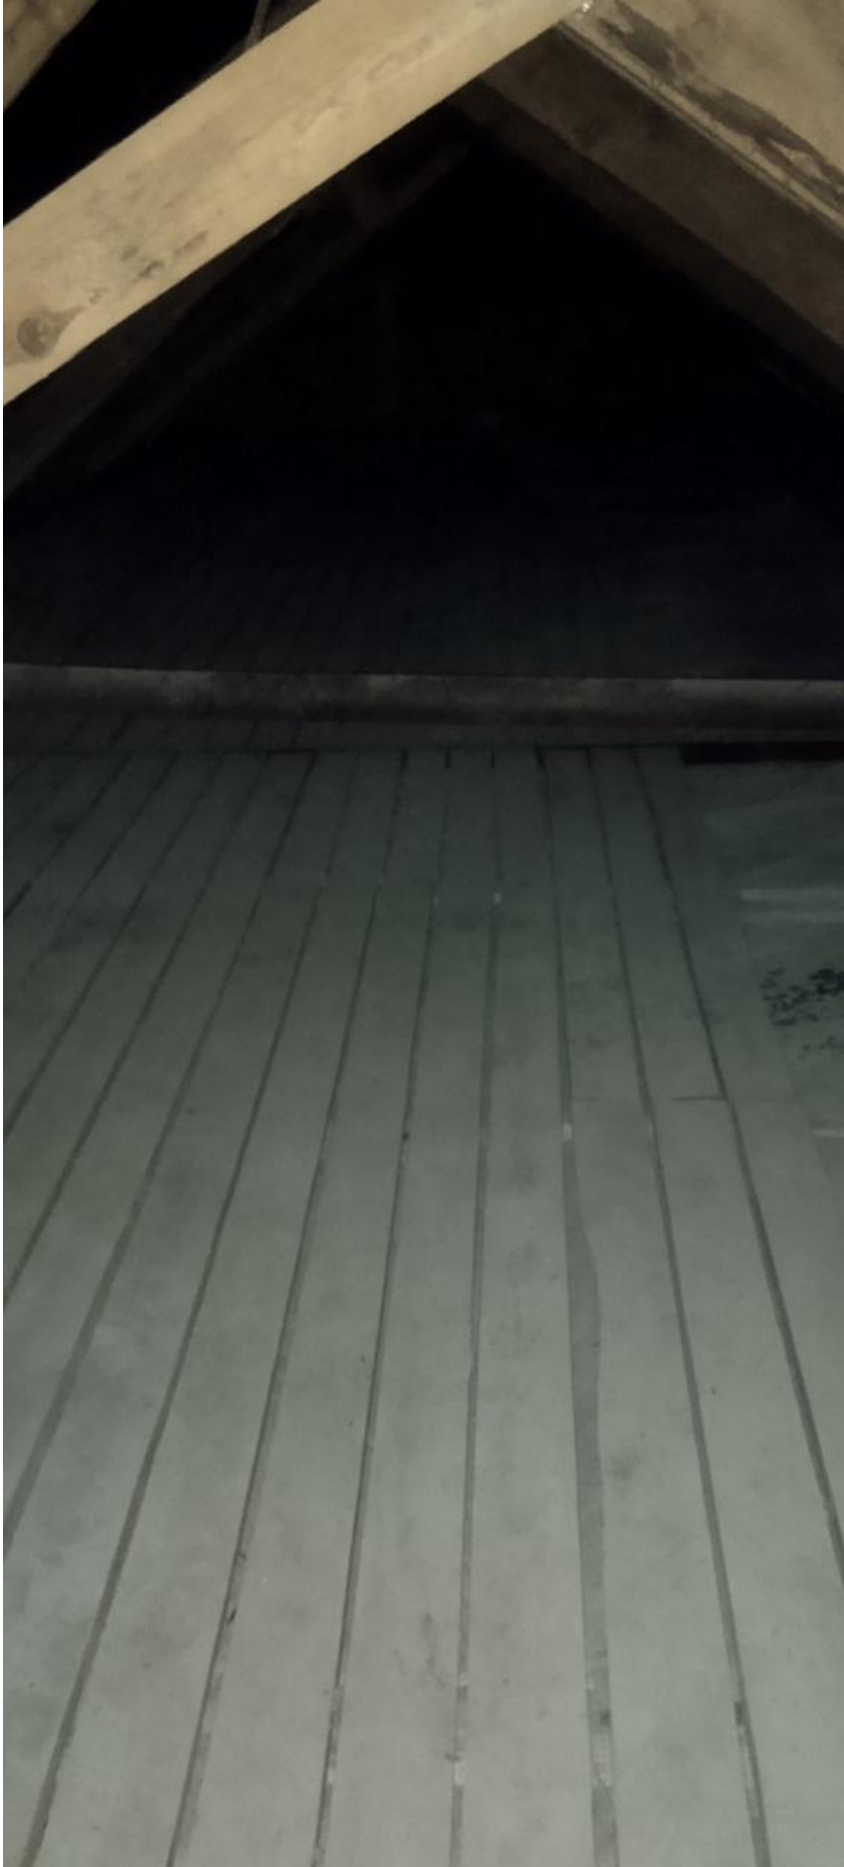
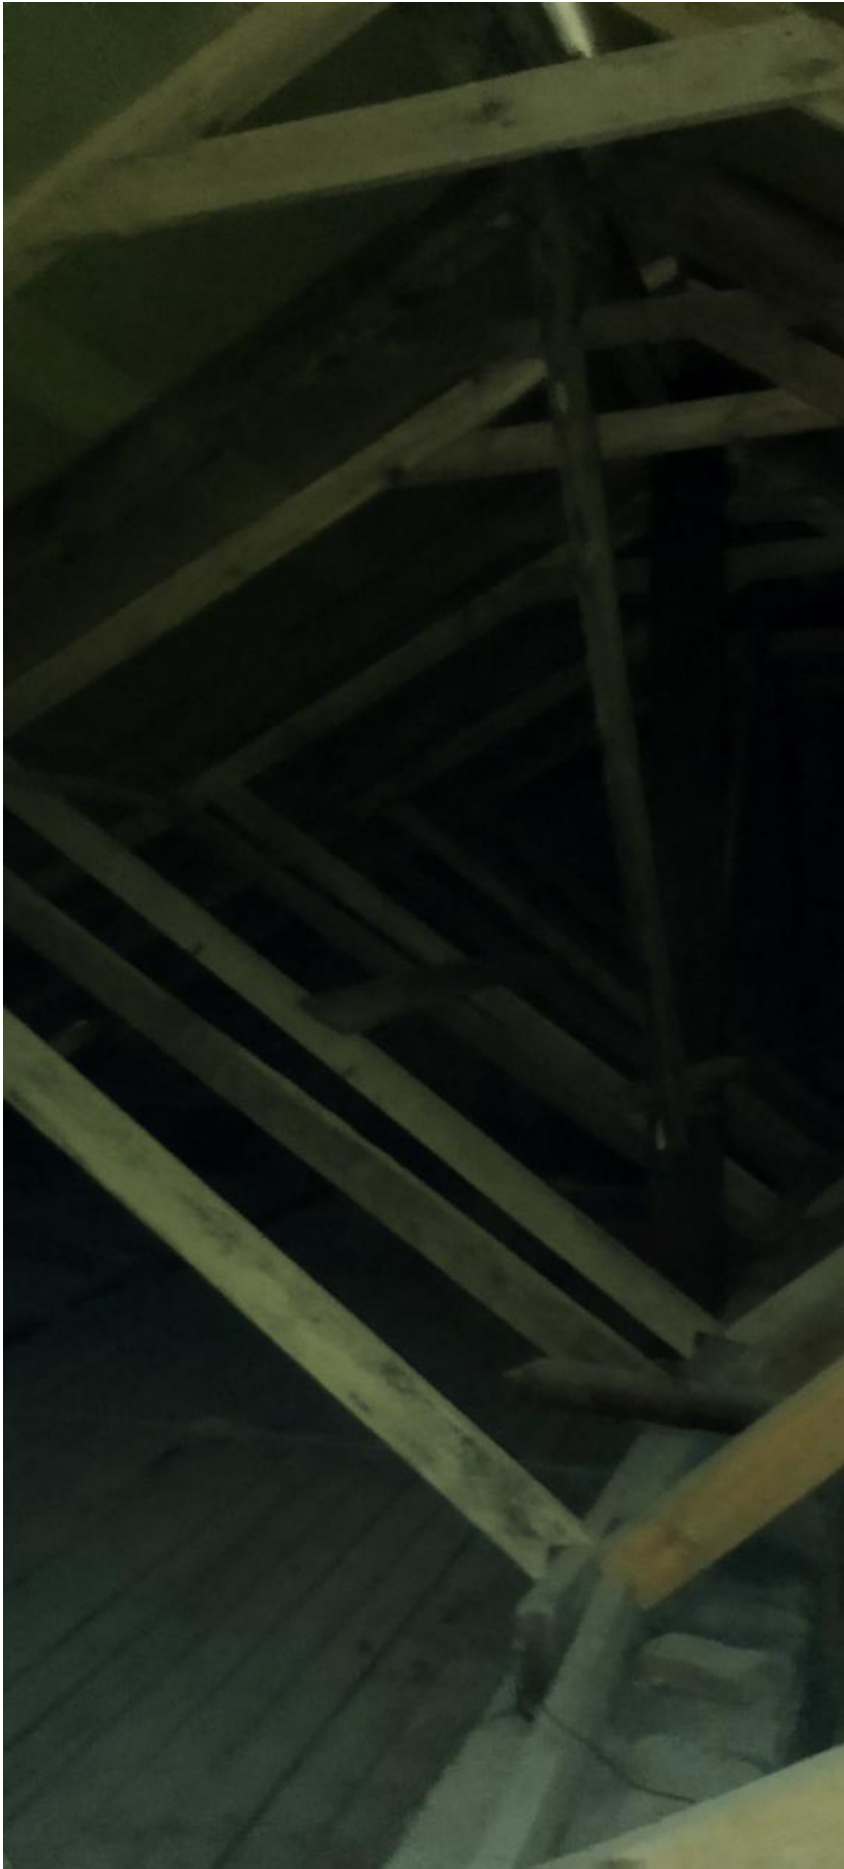
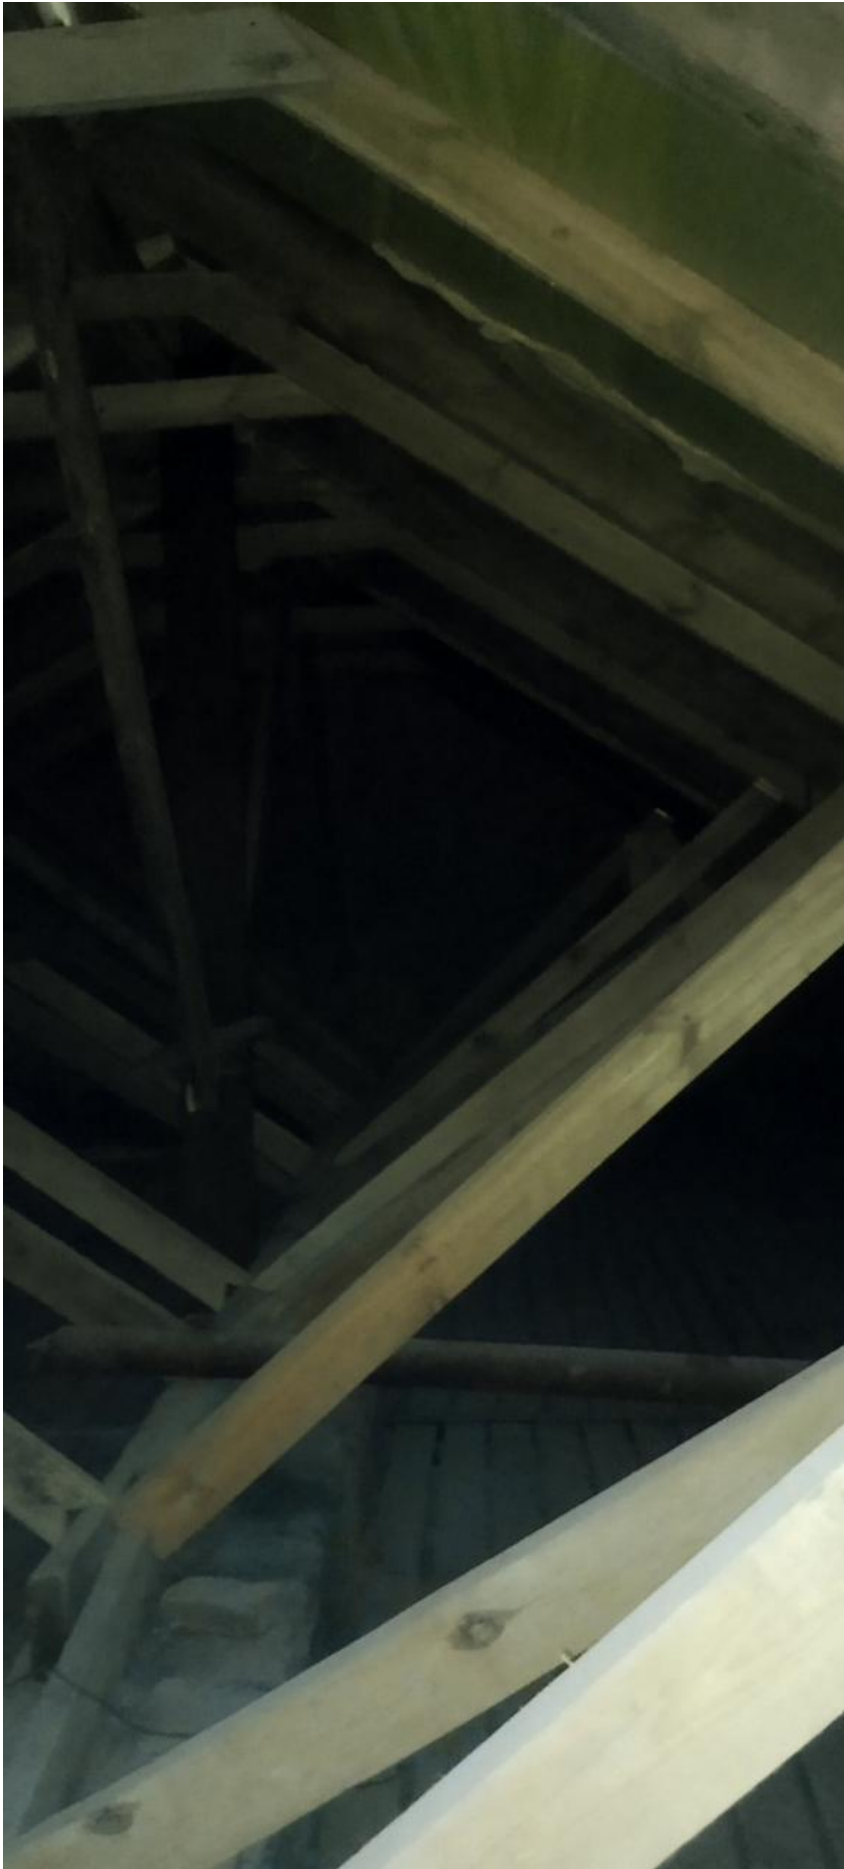
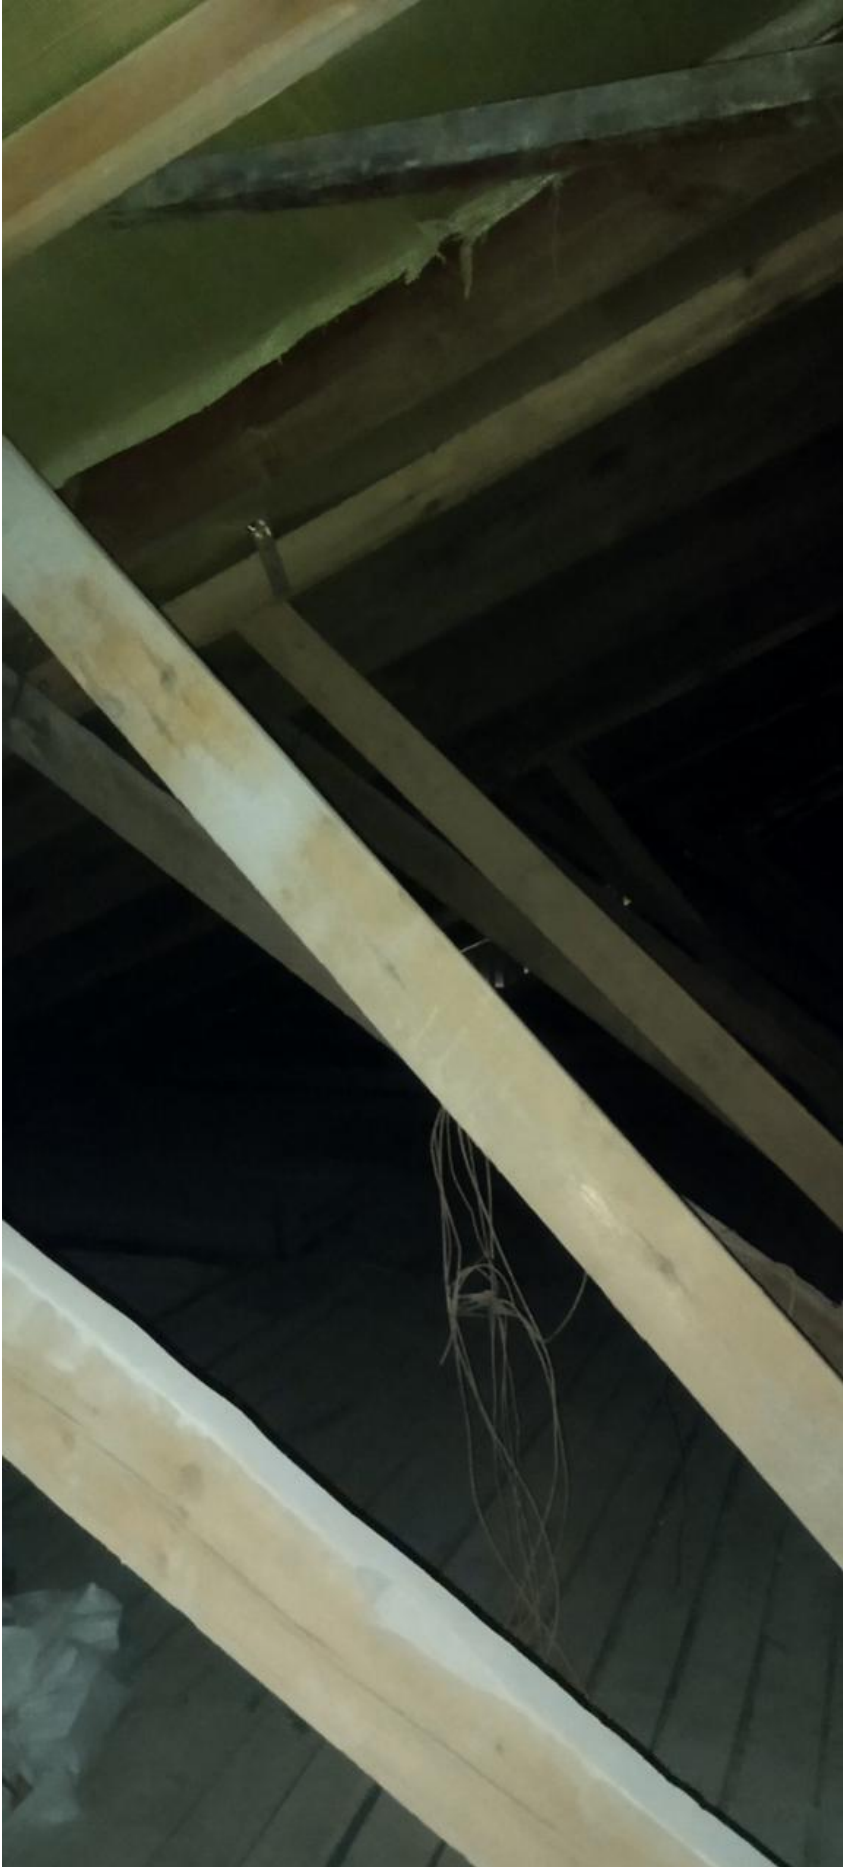
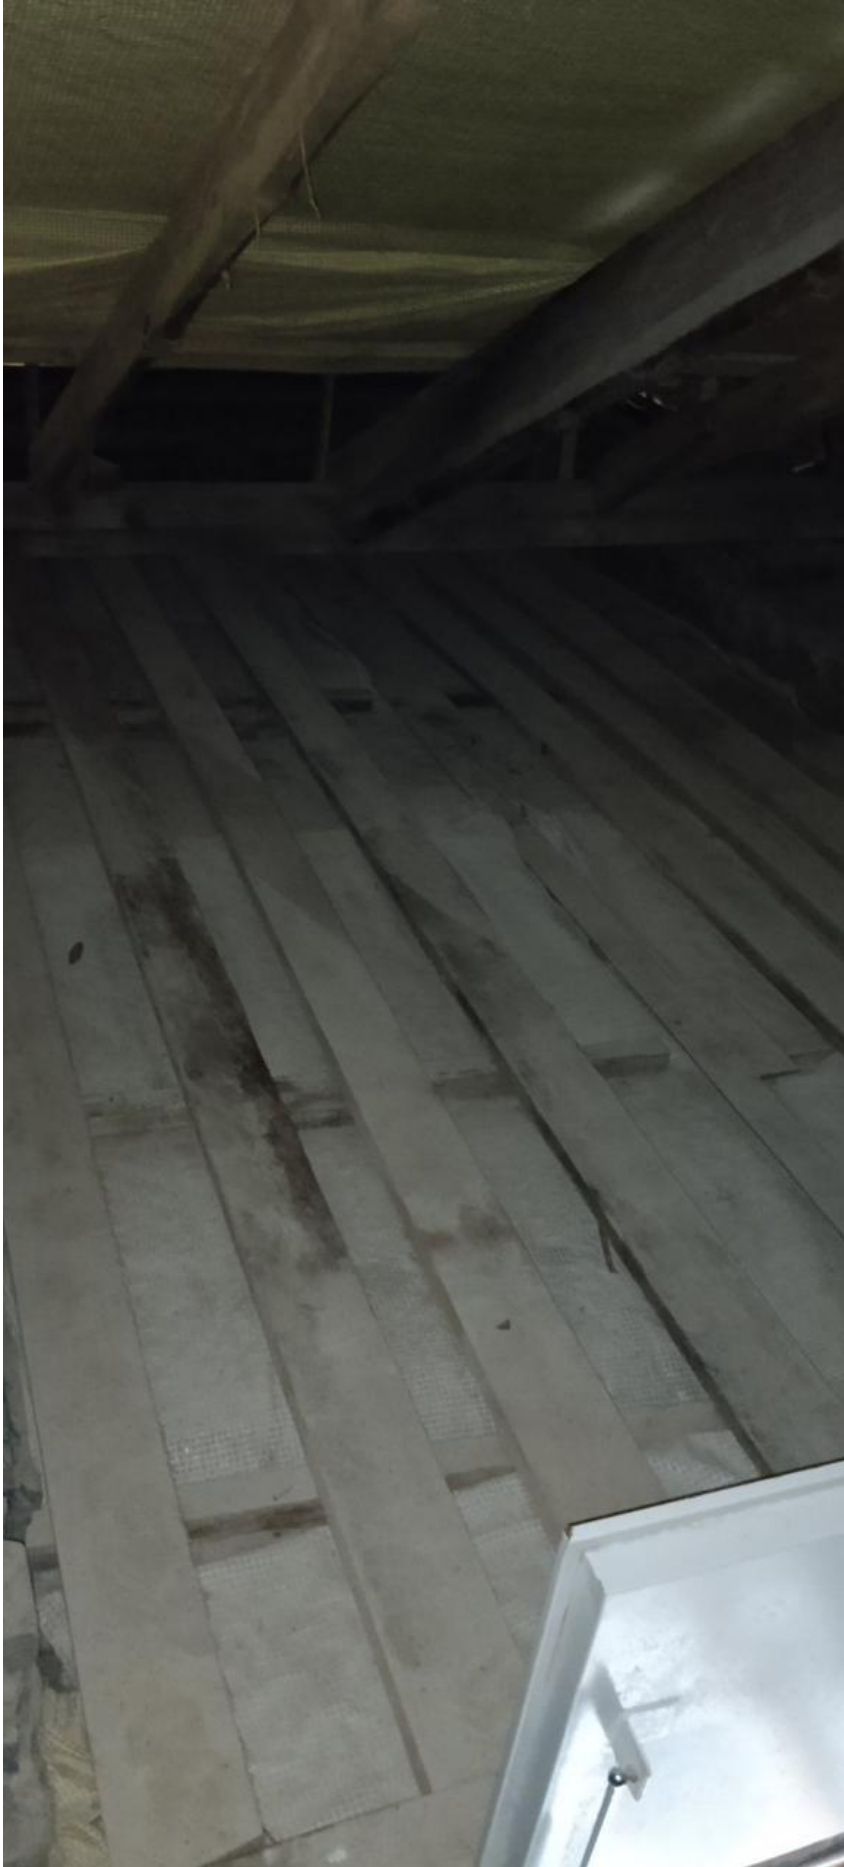
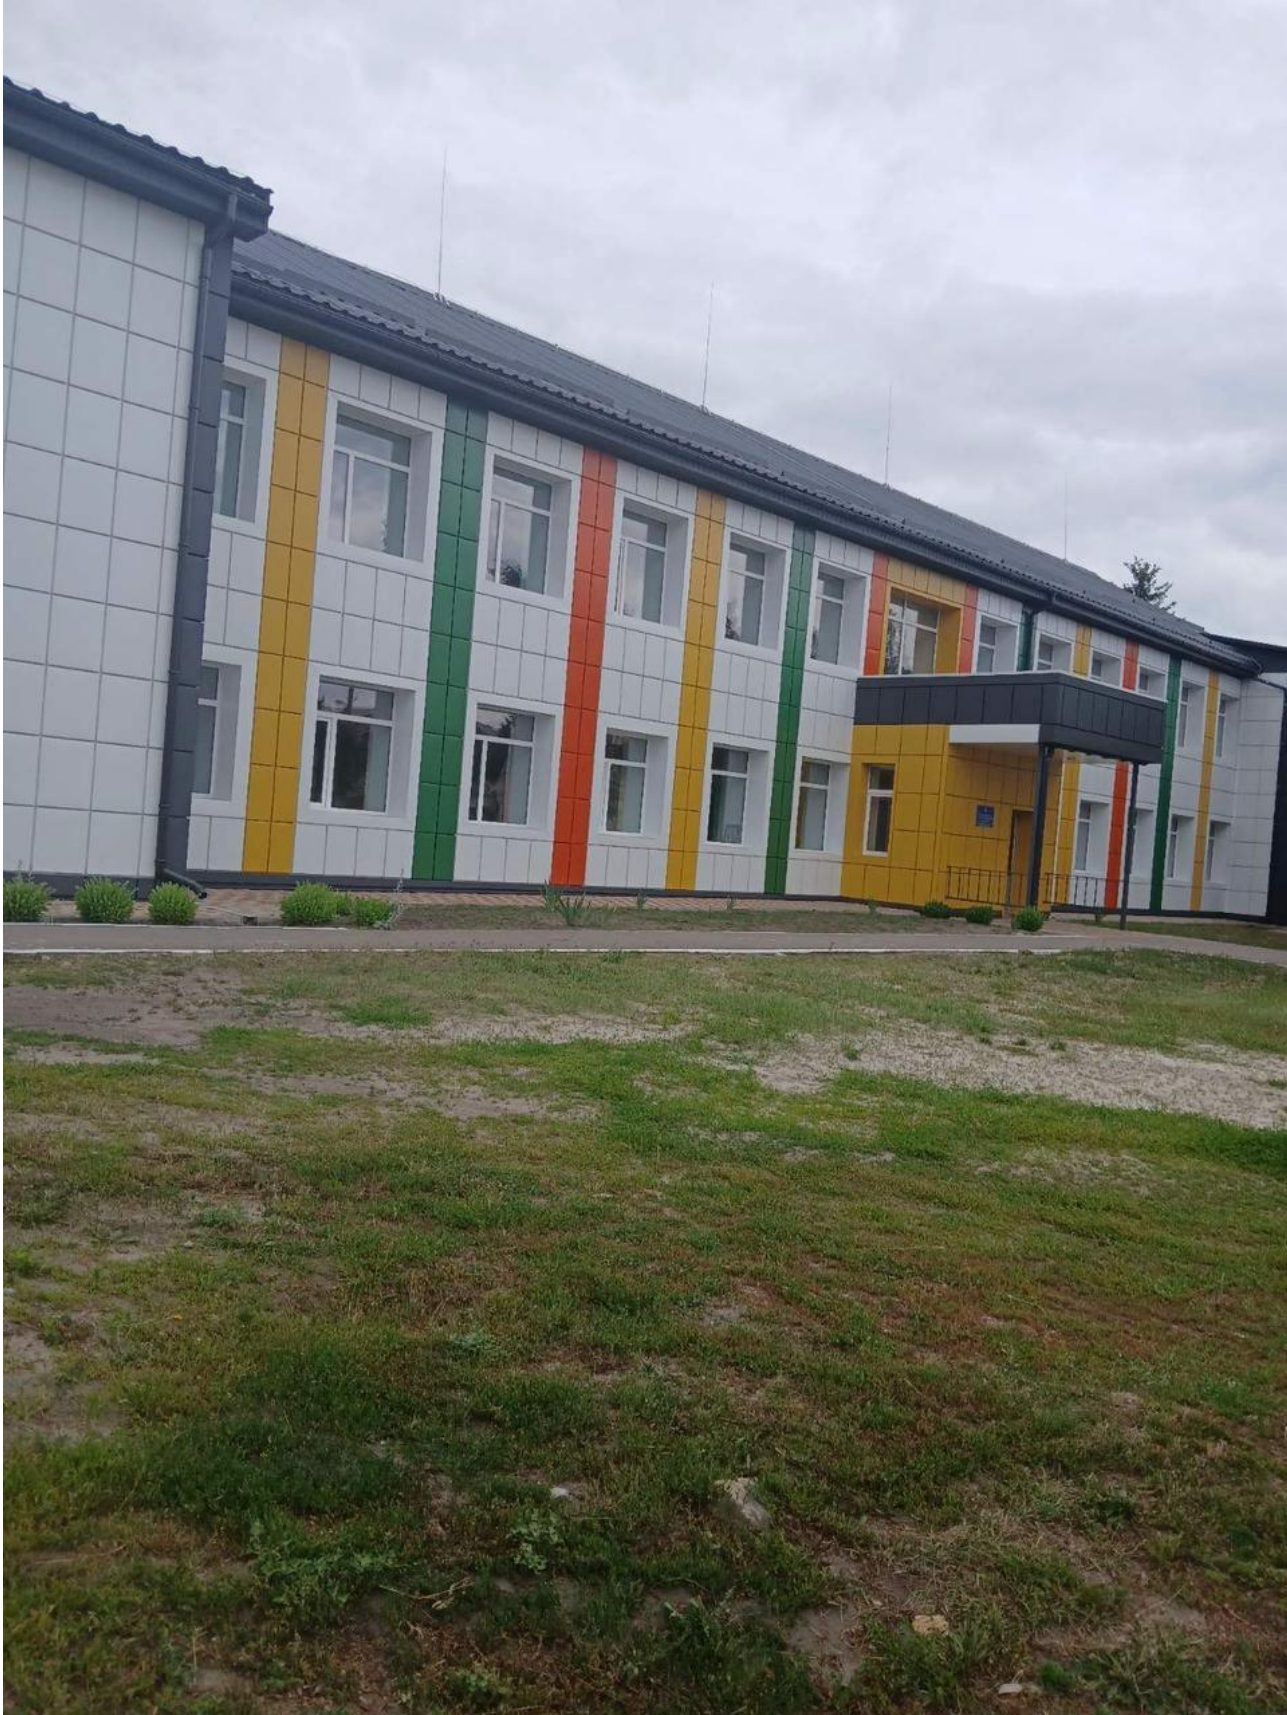
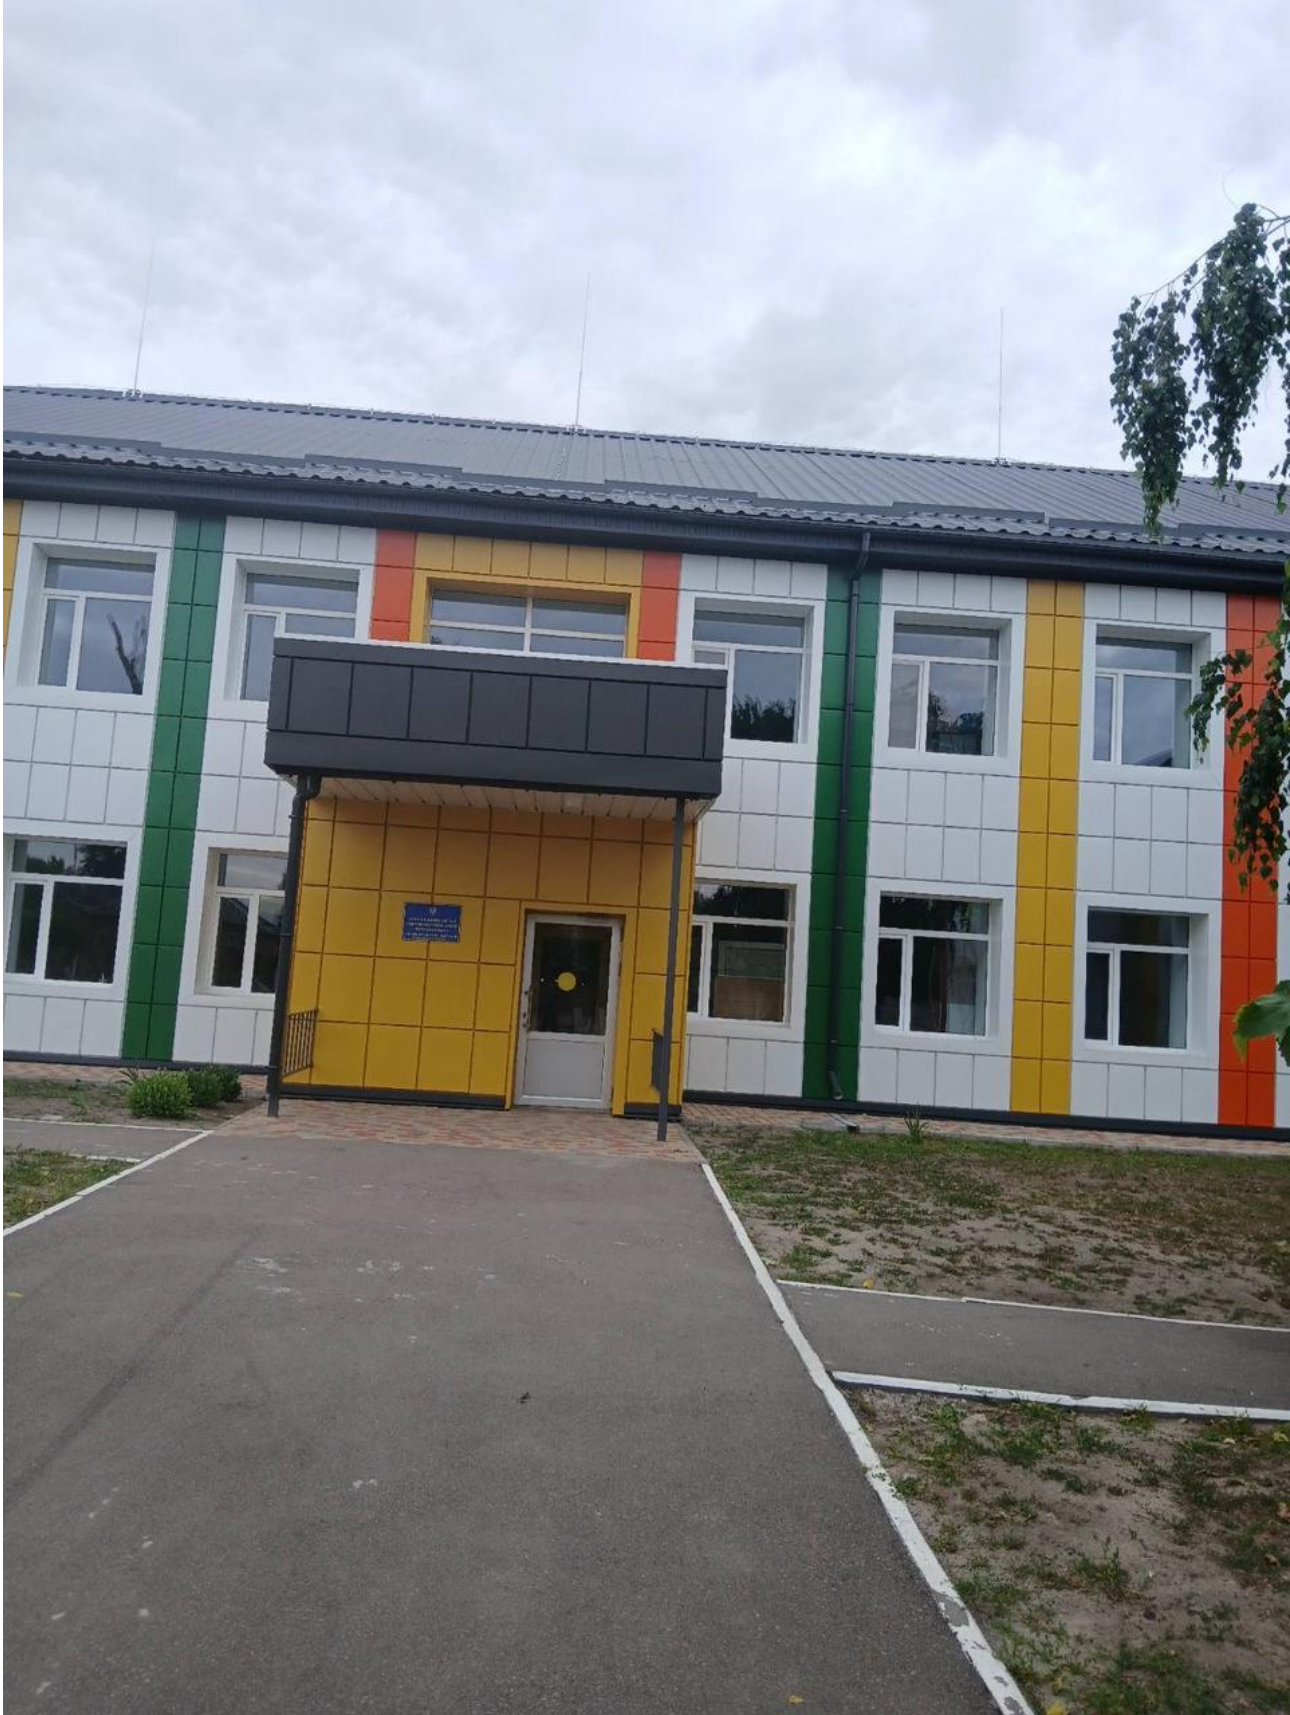
Додатки

- Фотографії даху
- Схеми та креслення конструкцій
- Інші документи, що підтверджують стан даху
