| KVAL. DOK. NR. | UAB „SENAMIESČIO PROJEKTAI“ | | STATINIO PROJEKTO PAVADINIMAS<br>Vilniaus universiteto pastatų komplekso, Šv. Jono Krikštytojo ir Šv. Jono apaštalo ir evangelisto bažnyčios (unik. kodas 26848), Šv. Jono g. 12, Vilniuje, tvarkybos (restauravimo, remonto, avarijos grėsmės pašalinimo) darbų projektas. | | |
| | | | Stogo planas. M 1:250. Tvarkybos darbai. I etapas. | | 0 |

**I etapas. Apatinių stogų (virš koplyčių, tarp ašių E-F) tvarkybos (restauravimo, remonto, avarijos grėsmės pašalinimo - apsaugos techninių priemonių įrengimo) darbų žiniaraštis.**

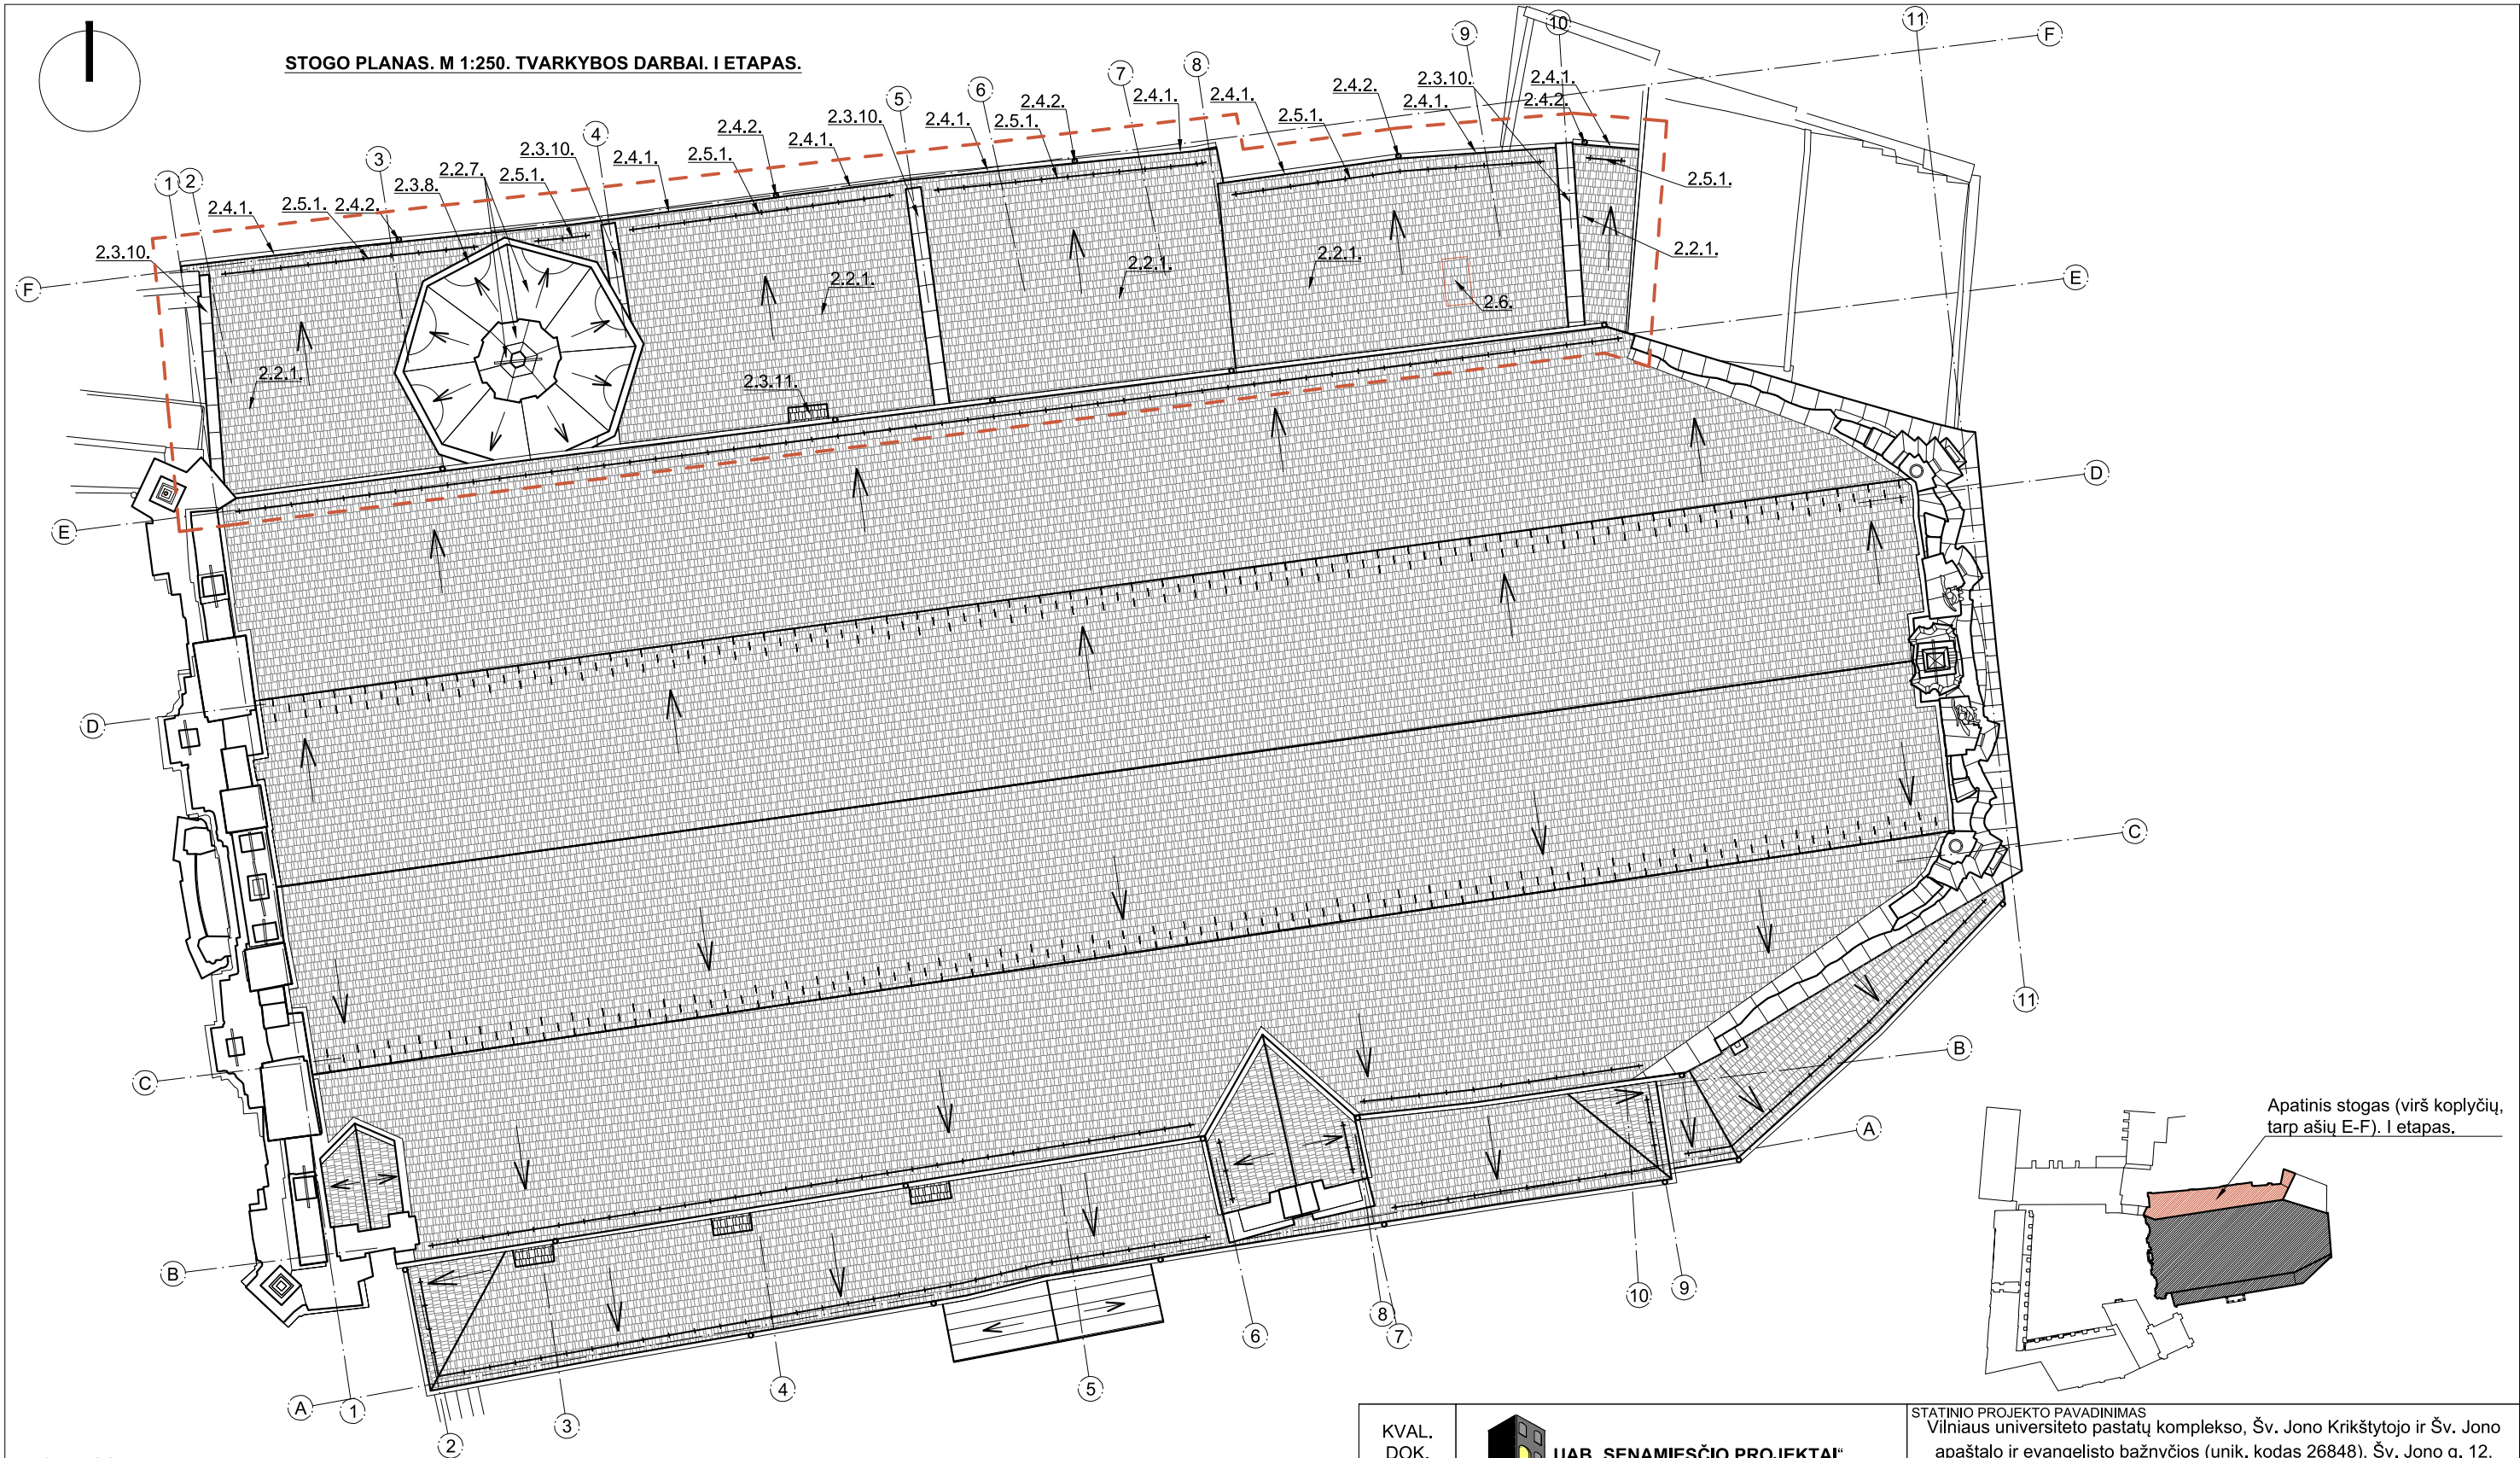
- I etapo darbų zona.
- 2.2. Stogo dangos tvarkybos (remonto) darbai. "S" profilio molio čerpės.
- 2.3.11. Kontraforsų viršutinės dalys. "Bebro uodegos" tipo molio čerpių ant skiedinio įrengimas.
- 2.3. Apskardinių tvarkybos (remonto) darbai. Keičiami sunykę ir pažeisti apskardiniai.
- 2.5.1. Įrengiami nauji variniai sniego gaudytuvai "S" tipo čerpių stogo dangai.
- 2.6. Ardomi vėlyvi tūriniai stoglangiai.

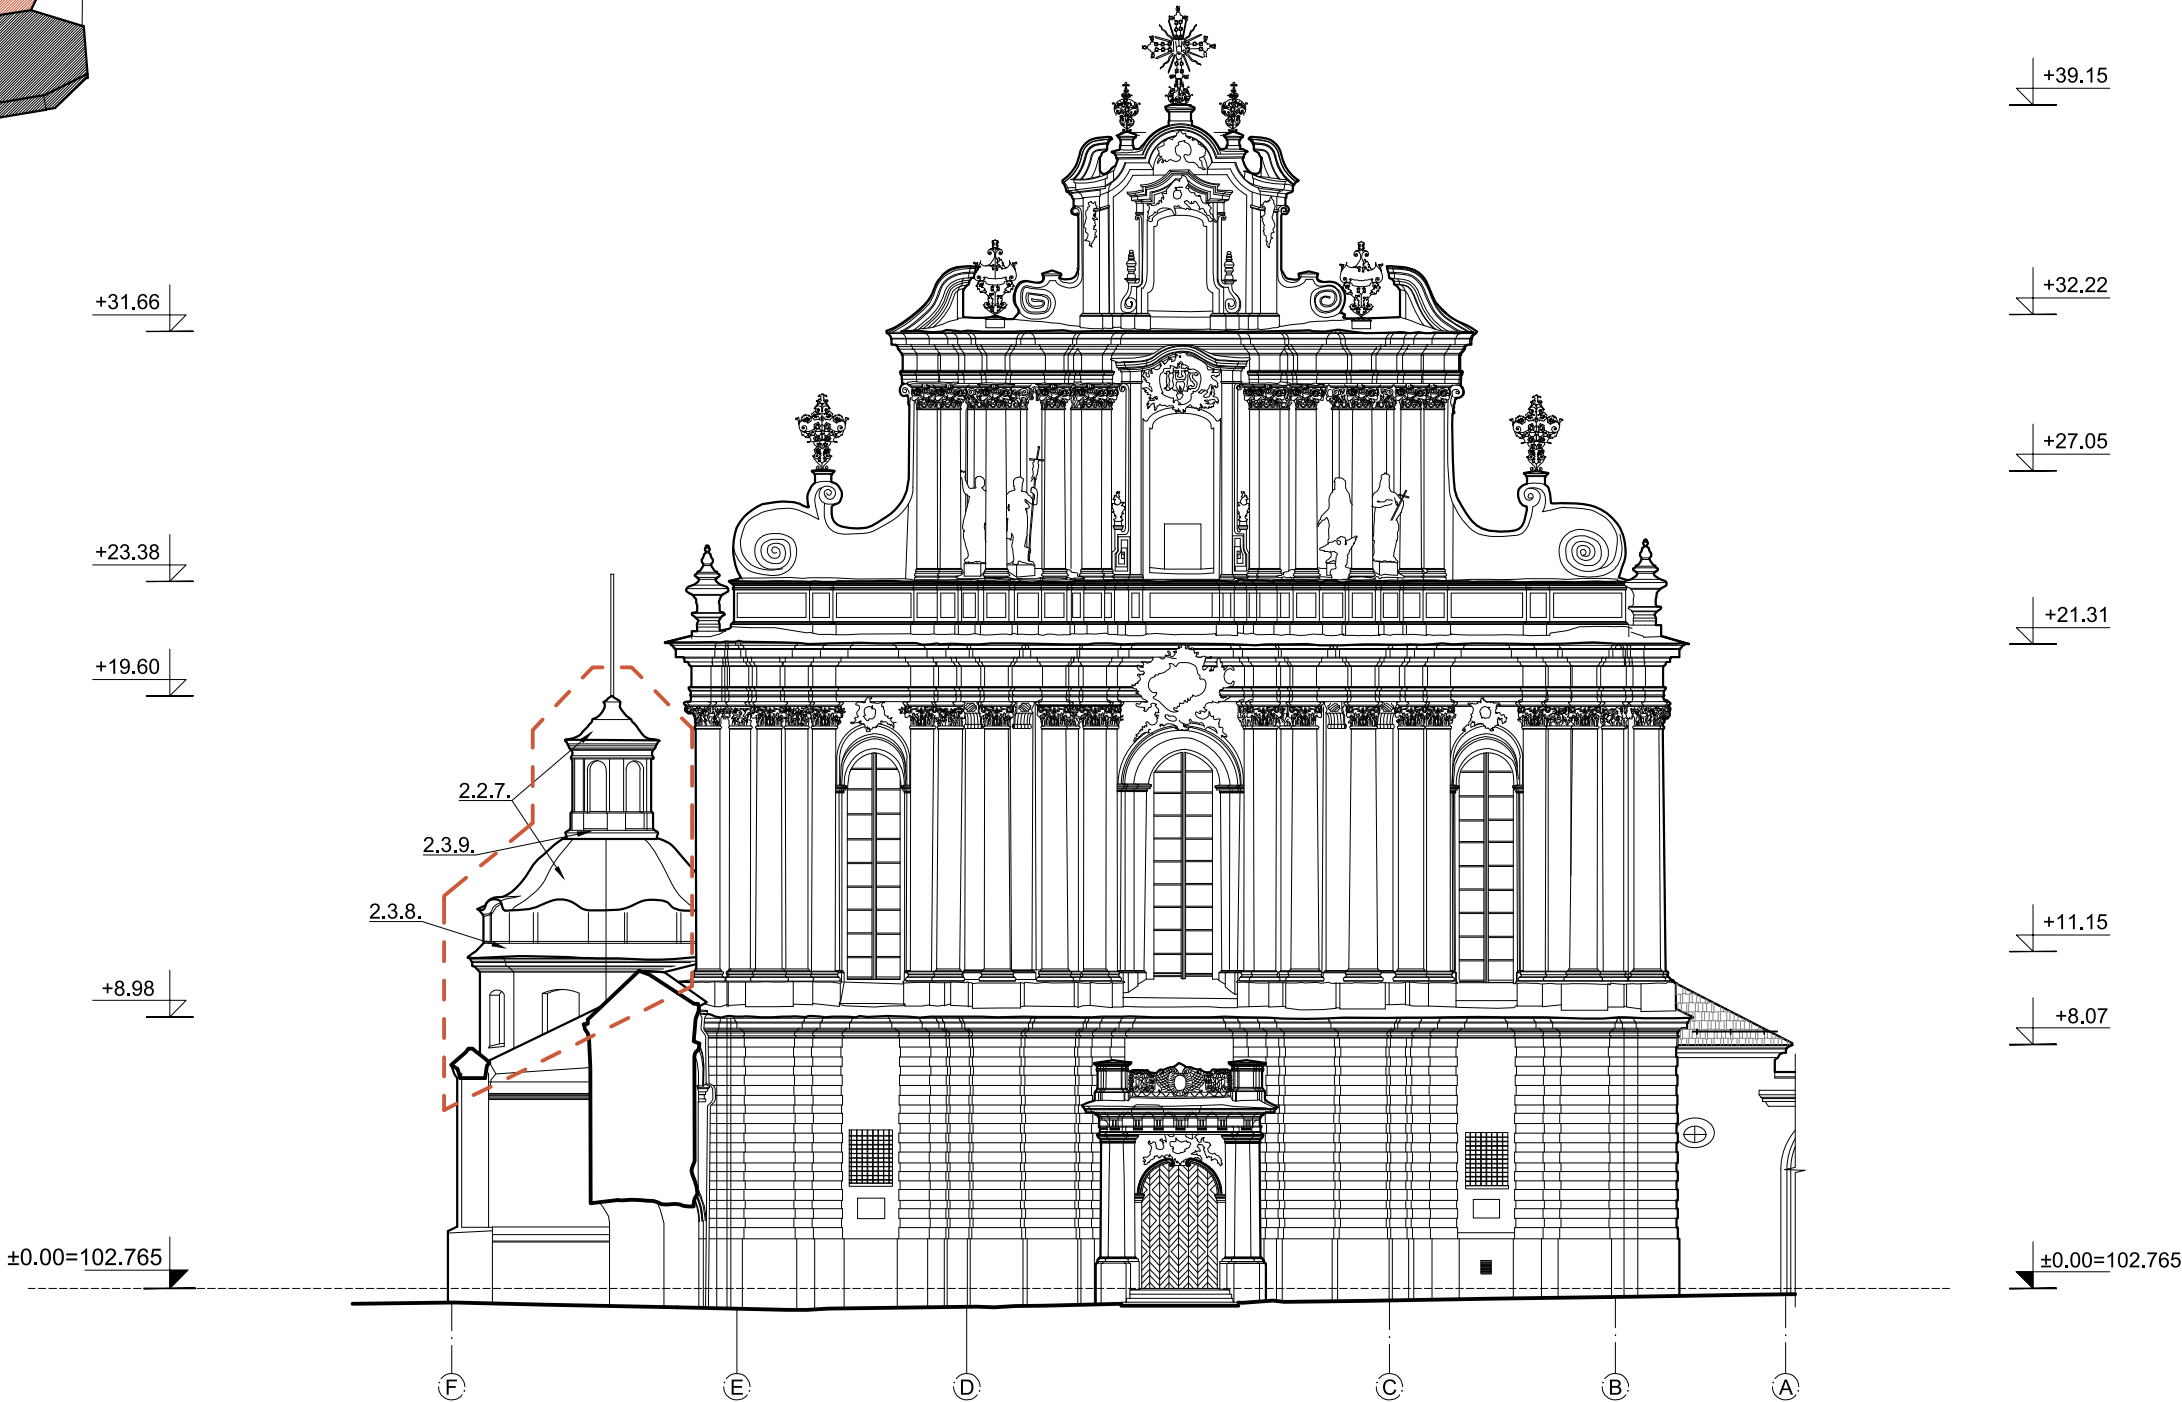
- I etapo darbų zona.
- 2.3. Apskardinimų tvarkybos (remonto) darbai. Keičiami sunykę ir pažeisti apskardinimai.

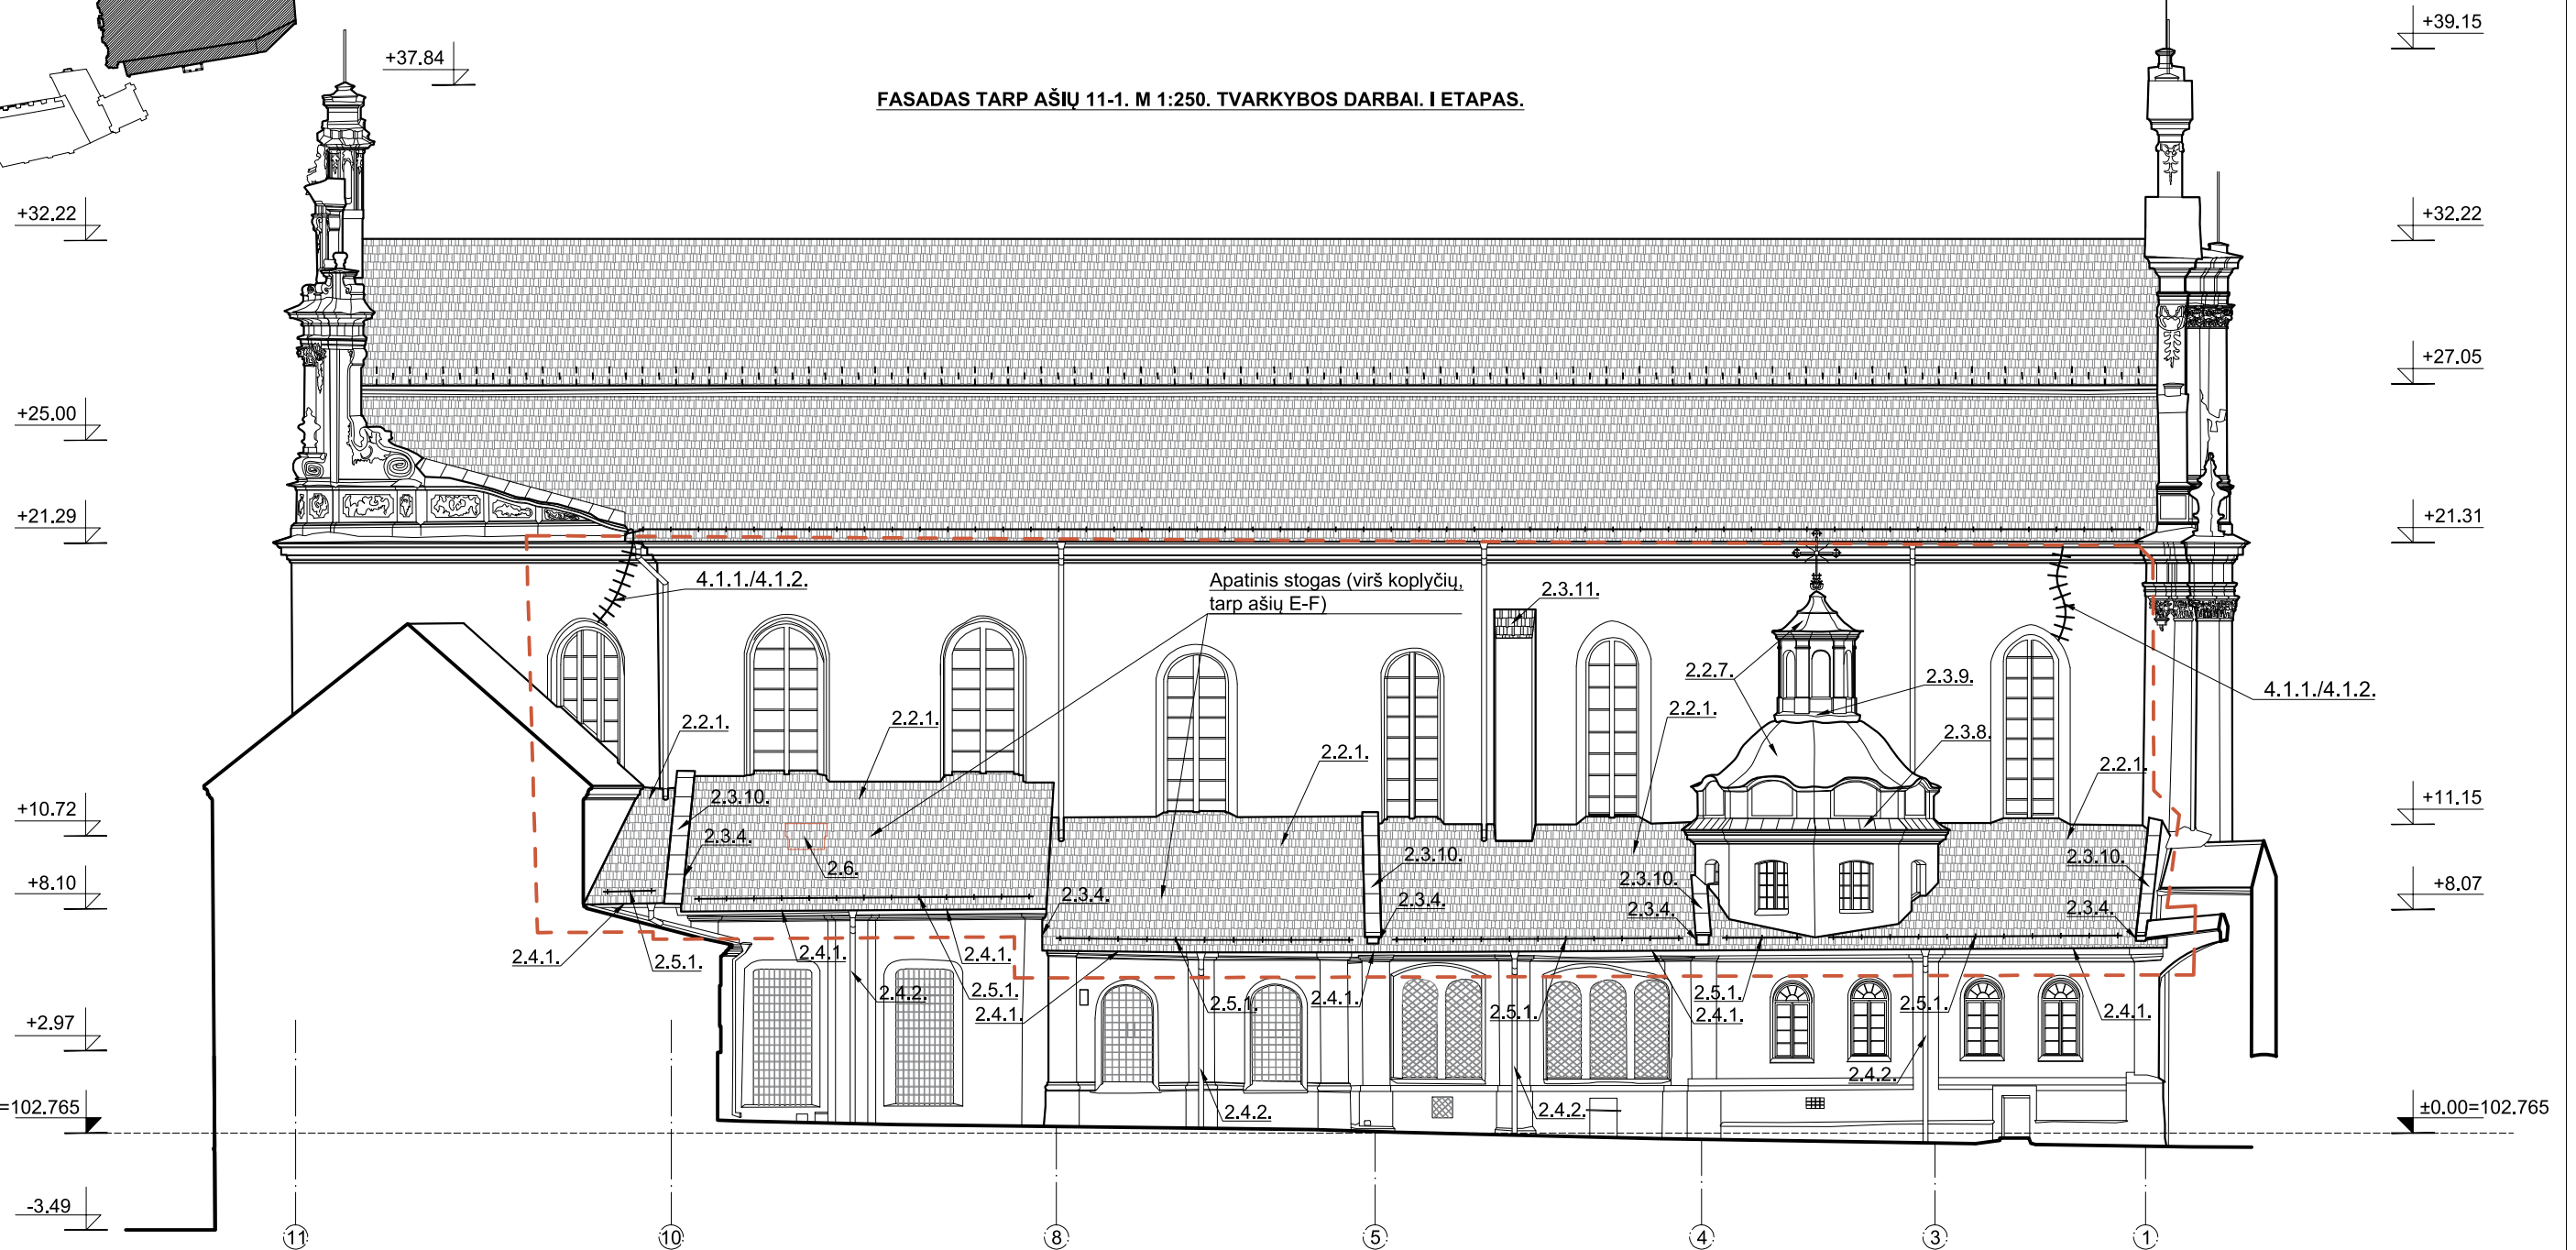
-  - 1 etapo darbų zona.
-  - 2.3.20. Horizontalaus tinkuoto plytų mūro tarpstogio karnizo restauravimas
-  - 2.2. Stogo dangos tvarkybos (remonto) darbai.  
"S" profilio molio čerpės.
-  - 2.3.11. Kontraforsų viršutinės dalys. "Bebro uodegos" tipo molio čerpių ant skiedinio įrengimas.
-  - 4.1. Sienų stiprinimas, plyšių mūre surišimas.
-  - 2.5.1. Įrengiami nauji variniai sniego gaudytuvai.  
"S" tipo čerpių stogo dangai.
-  - 2.6. Ardomi vėlyvi tūriniai stoglangiai.
