TECHNINĖ UŽDUOTIS

Kretingos rajono Kūlupėnų ir Kartenos seniūnijų teritorijoje esančių melioracijos griovių ir jų statinių rekonstrukcijos techninio darbo projekto parengimas

TYRINĖJIMŲ DOKUMENTACIJOS TITULINIS LAPAS

Esamų melioracijos sistemų rekonstravimas Kūlupėnu ir Kartenos seniūnijose
(tyrinėjamo objekto pavadinimas)

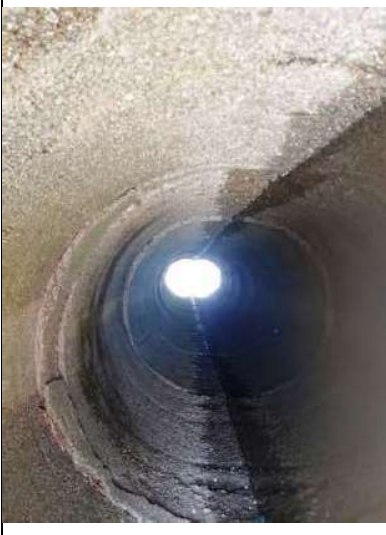
1.	Vikšnupis	8+95	G/B, d=1,0, ilgis 9 m, žiedinė, grunto kelias. Užnešta 10 proc. Nauji stulpeliai, būklė gera.	Prižiūrima pralaida	Išvalyti sąnašas.
2.	Vikšnupis	13+85	G/B, d=1,0, ilgis 12 m, movinė, grunto kelias. Užnešta 20 proc. Nauji stulpeliai, būklė gera. Važiuojamosios dalies būklė prasta.	Neprižiūrima pralaida	Išvalyti sąnašas, atstatyti važiuojamąją dalį.

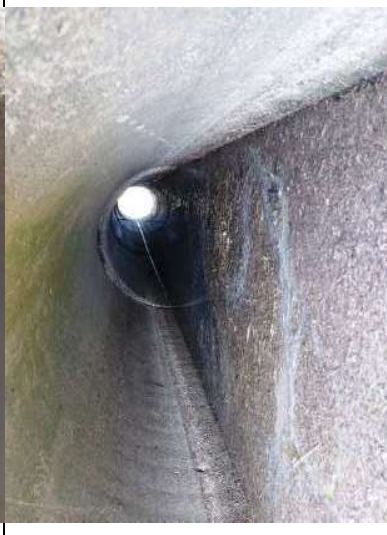
3.	Vikšnupis	17+80	G/B, d=0,75, ilgis 10 m, žiedinė, grunto kelias. Užnešta 10 proc. Nauji stulpeliai, būklė gera.	Prižiūrima pralaida	Išvalyti sąnašas.

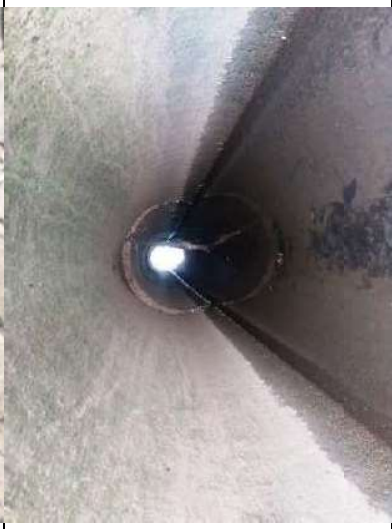
23.	NR-2	3+15	G/B, d=0,75, ilgis 13 m, movinė, grunto kelias. Sąnašų nėra. Būklė neblogo, patrupėjusios sienutės.	Neprižiūrima pralaida	Sutvarkyti sienutes, įrengti signalinius stulpelius.

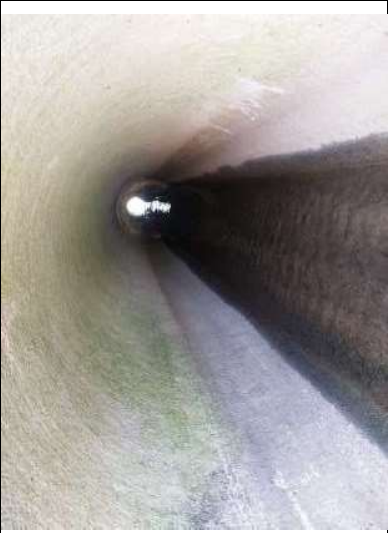
24.	NR-2	1+75	G/B, d=0,9, ilgis 22 m, movinė, grunto kelias. Užnešta 10 proc. Būklė gera.	Neprižiūrima pralaida	Išvalyti sąnašas, įrengti signalinius stulpelius.

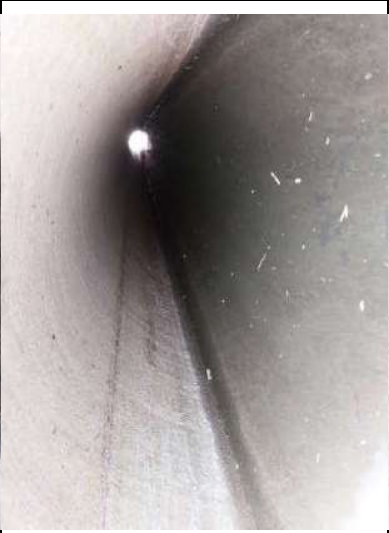
25.	Rupšupis	4+35	G/B, d=0,9, ilgis 20 m, movinė, grunto kelias. Užnešta 10 proc. Būklė gera.	Prižiūrima pralaida	Išvalyti sąnašas, įrengti signalinius stulpelius.

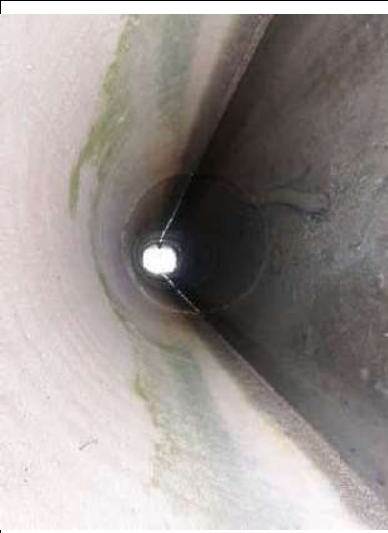
26.	Rupšupis	7+35	G/B, d=1,2, ilgis 18 m, movinė, žvyro kelias. Užnešta 10 proc. Nauji stulpeliai, būklė gera.	Prižiūrima pralaida	Išvalyti sąnašas.
Grioviai

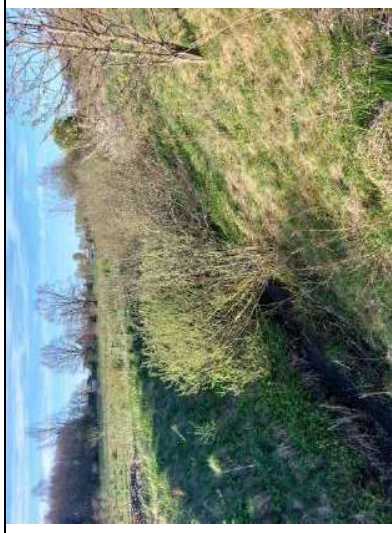
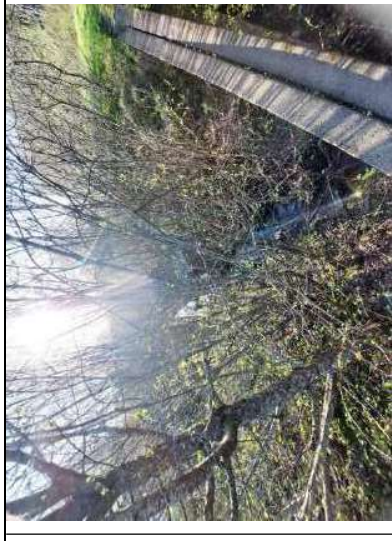
<p>Daubalė</p>

4.	Daubalė	Nuo 3+05 iki galo	Griovio šlaitai vietomis nuslinkę, apatinėje dalyje susikaupusios sąnašos, apaugęs žoline augmenija, tankiais krūmais, medžiais, senos žiotys.	Neprižiūrimas griovys	Pašalinti sąnašas, atstatyti šlaitus, pašalinti augmeniją, pakeisti senas žiotis.

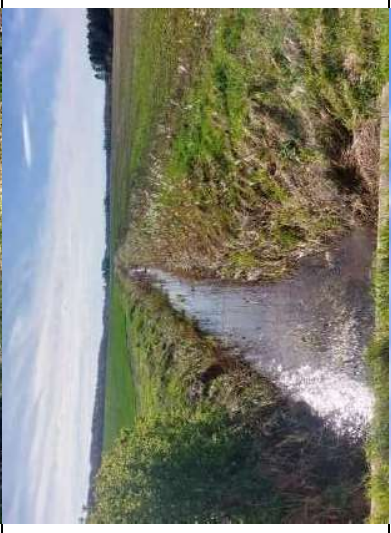
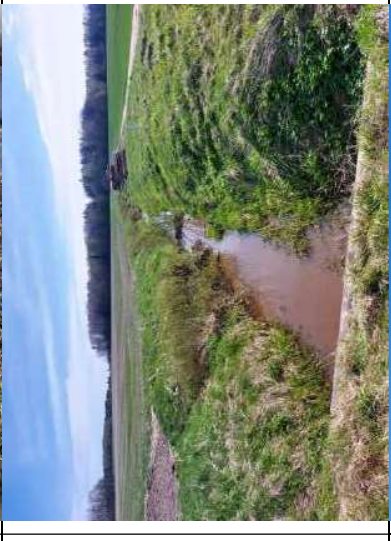
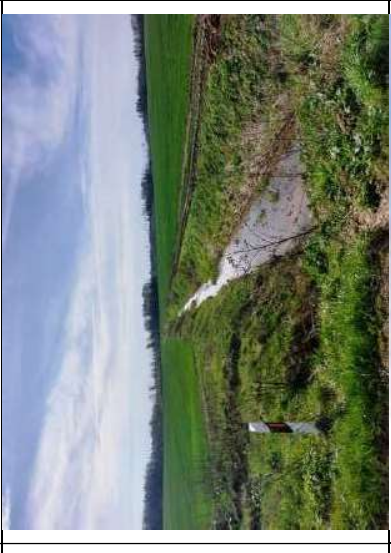
<p>Skroblupis</p>

5.	Skroblupis	Nuo 42+30 iki galo	Griovio šlaitai stabilūs, apatinėje dalyje susikaupusios sąnašos, didžioji dalis apaugusi tik žoline augmenija, krūmai tik pavieniai, senos žiotys, yra ir naujų.	Neprižiūrimas griovys	Pašalinti sąnašas, pašalinti augmeniją, pakeisti senas žiotis.

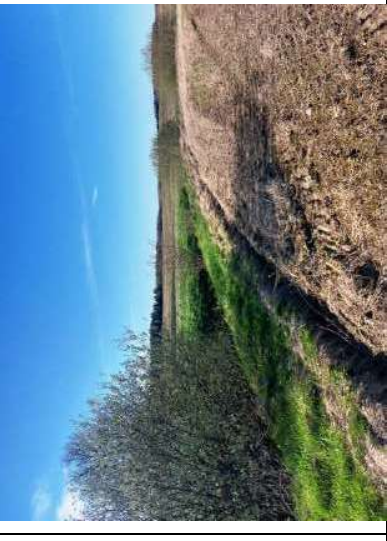
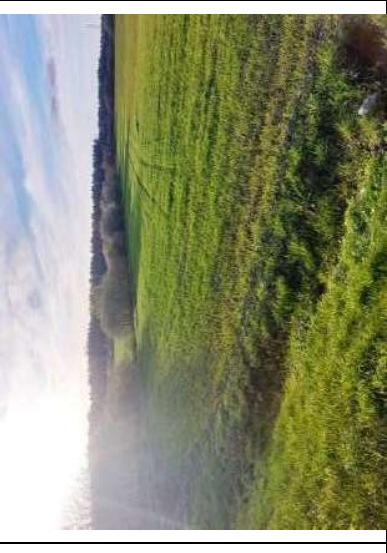
<p>NS-13</p>

6.	NS-13	Nuo 0+00 iki 14+20 ir nuo 17+20 iki 29+00	Griovio šlaitai stabilūs, apatinėje dalyje susikaupusios sąnašos, apaugimas labai nevienodas: yra visiškai švarių ruožų, tačiau yra ir gana tankiai apaugusių atkarpų, senos žiotys, yra ir naujų.	Neprižiūrimas griovys	Pašalinti sąnašas, pašalinti augmeniją, pakeisti senas žiotis.

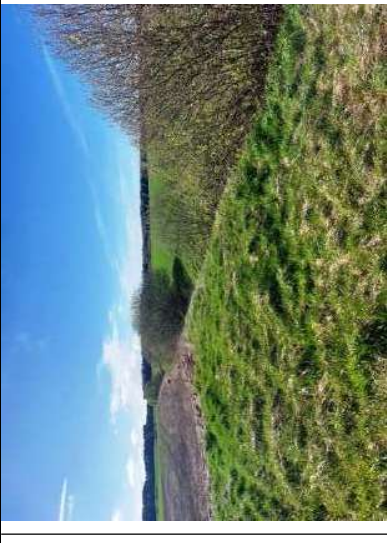
<p>NS-13-4</p>

7.	NS-13-4	Nuo 0+00 iki 6+00	Griovio šlaitai vietomis nuslinkę, apatinėje dalyje susikaupusios sąnašos, apaugęs žoline augmenija, tankiais krūmais, medžiais, senos žiotys.	Neprižiūrimas griovys	Pašalinti sąnašas, atstatyti šlaitus, pašalinti augmeniją, pakeisti senas žiotis.

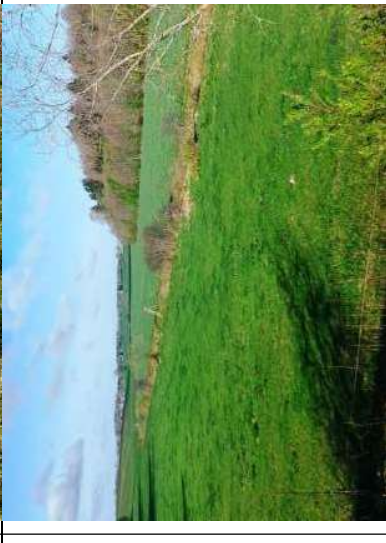
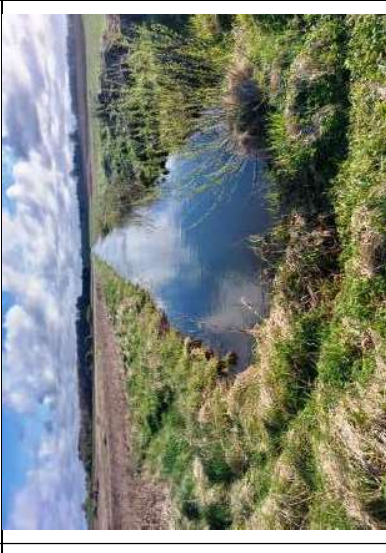
<p>Paltis</p>

8.	Paltis	Nuo 1+00 iki 30+00	Griovio šlaitai stabilūs, apatinėje dalyje susikaupusios sąnašos, didžioji dalis apaugusi tik žoline augmenija, krūmai tik pavieniai, senos žiotys, yra ir naujų. Stipriai patvenkta.	Neprižiūrimas griovys	Pašalinti sąnašas, pašalinti augmeniją, pakeisti senas žiotis.

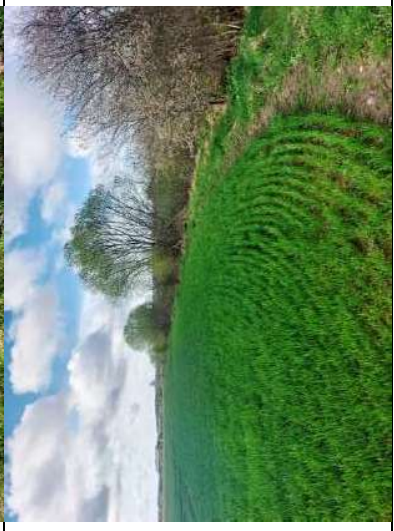
<p>NG-5</p>

9.	NG-5	Nuo 6+35 iki galo	Griovio šlaitai vietomis nuslinkę, apatinėje dalyje susikaupusios sąnašos, apaugęs žoline augmenija, tankiais krūmais, medžiais, senos žiotys.	Neprižiūrimas griovys	Pašalinti sąnašas, atstatyti šlaitus, pašalinti augmeniją, pakeisti senas žiotis.

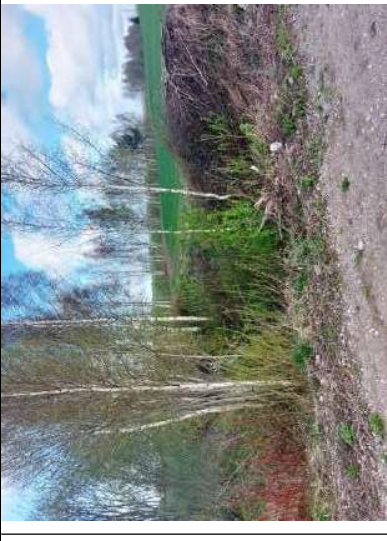
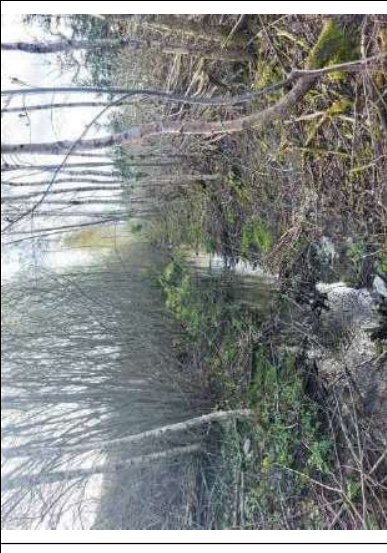
10.	NGr-1-1	Nuo 1+20 iki galo	Griovio šlaitai vietomis nuslinkę, apatinėje dalyje susikaupusios sąnašos, apaugęs žoline augmenija, tankiais krūmais, medžiais, senos žiotys. Augmenija šiek tiek valyta, tačiau medžiai specialiai palikti.	Neprižiūrimas griovys	Pašalinti sąnašas, atstatyti šlaitus, pašalinti augmeniją, pakeisti senas žiotis.

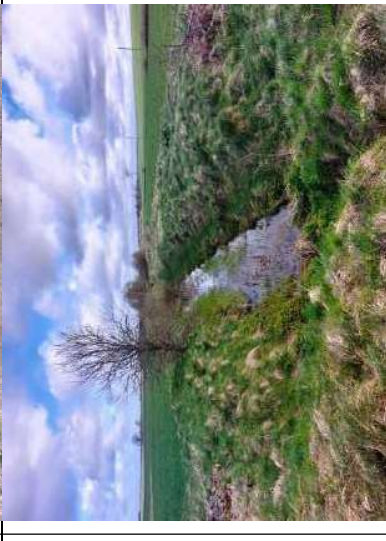
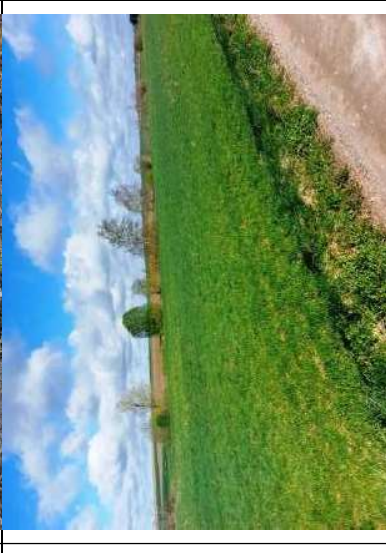
11.	NGr-1	Nuo 8+30 iki galo	Griovio šlaitai stabilūs, apatinėje dalyje susikaupusios sąnašos, apaugimas labai nevienodas: yra visiškai švarių ruožų, tačiau yra ir gana tankiai apaugusių atkarpų, senos žiotys.	Neprižiūrimas griovys	Pašalinti sąnašas, pašalinti augmeniją, pakeisti senas žiotis.

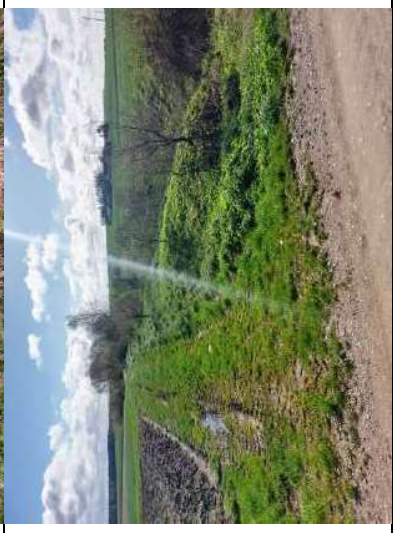
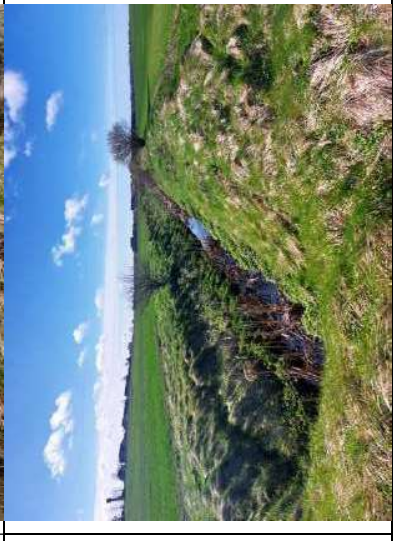
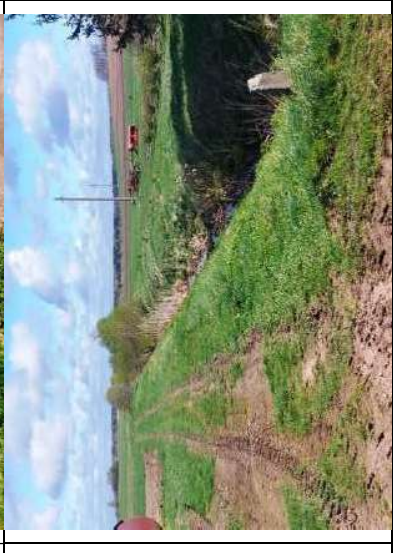
12.	NGr-2	Nuo 4+60 iki galo	Griovio šlaitai stabilūs, apatinėje dalyje susikaupusios sąnašos, apaugimas labai nevienodas: yra visiškai švarių ruožų, tačiau yra ir gana tankiai apaugusių atkarpų, senos žiotys.	Neprižiūrimas griovys	Pašalinti sąnašas, pašalinti augmeniją, pakeisti senas žiotis.

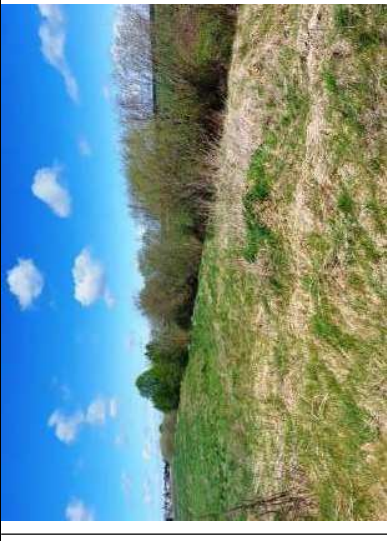
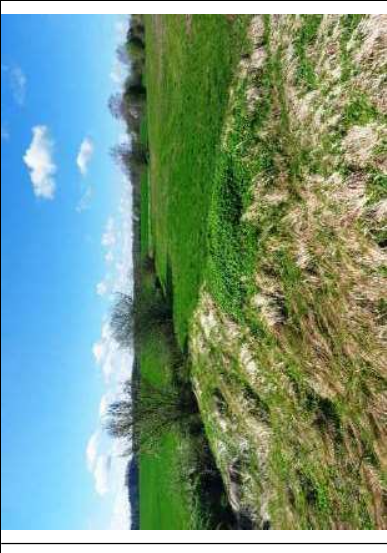
<p>NR-2</p>

13.	NR-2	Nuo 0+00 iki galo	Griovio šlaitai stabilūs, apatinėje dalyje susikaupusios sąnašos, didžioji dalis apaugusi tankiais ar vidutiniškai tankiais medžiais ir krūmais, žoline augmenija, senos žiotys.	Neprižiūrimas griovys	Pašalinti sąnašas, pašalinti augmeniją, pakeisti senas žiotis.

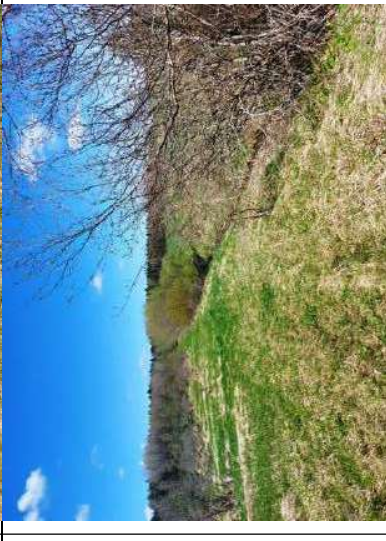
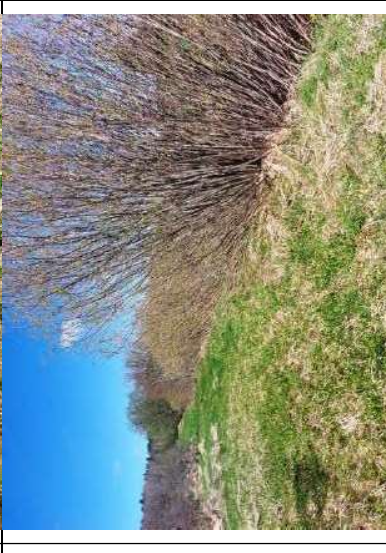
<p>NG-I</p>

14.	NG-1	Nuo 0+30 iki galo	Griovio šlaitai vietomis nuslinkę, apatinėje dalyje susikaupusios sąnašos, apaugęs žoline augmenija, tankiais krūmais, medžiais, senos žiotys.	Neprižiūrimas griovys	Pašalinti sąnašas, atstatyti šlaitus, pašalinti augmeniją, pakeisti senas žiotis.

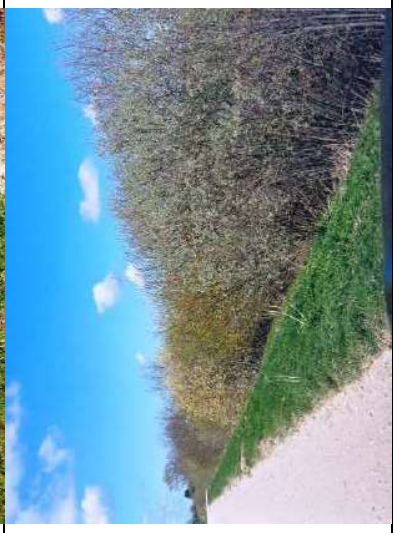
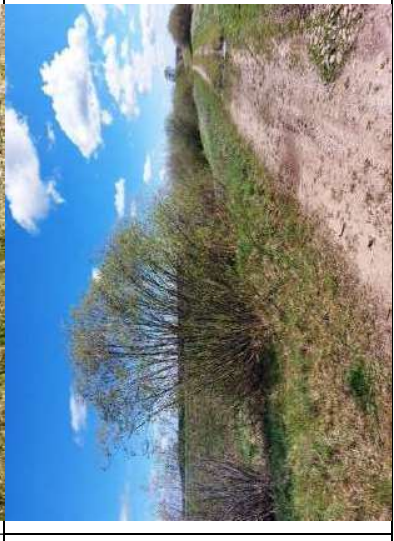
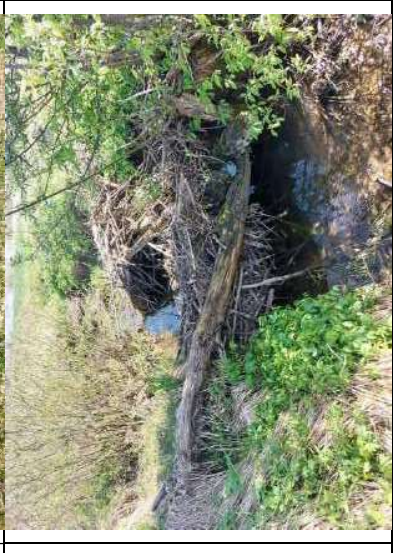
<p>Rupšupis</p>

15.	Rupšupis	Nuo 1+00 iki galo	Griovio šlaitai stabilūs, apatinėje dalyje susikaupusios sąnašos, didžioji dalis apaugusi tankiais ar vidutiniškai tankiais medžiais ir krūmais, žoline augmenija, senos žiotys.	Neprižiūrimas griovys	Pašalinti sąnašas, pašalinti augmeniją, pakeisti senas žiotis.

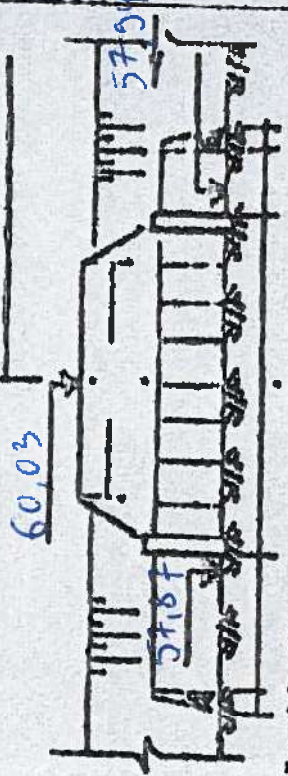
BŪKLĖ: Išvalyti srautas

Deformacijų prielaidos

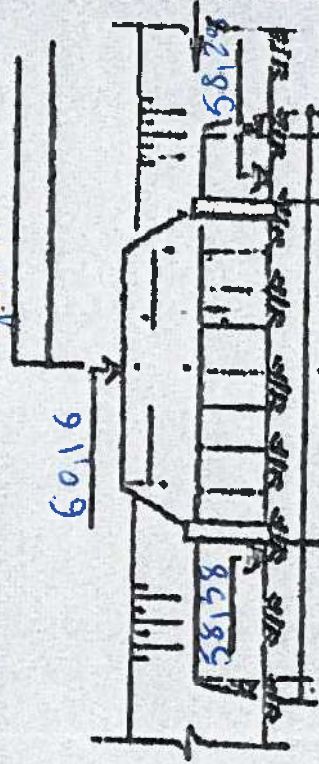
GR. VIKSNUPIS
PK 13+88
D = 110
L = 12
Vamzdžių sk. 5

BŪKLĖ: Išvalyti srautas, atstatyti viet. dugį

Deformacijų prielaidos: Nėginėvime į perbendr

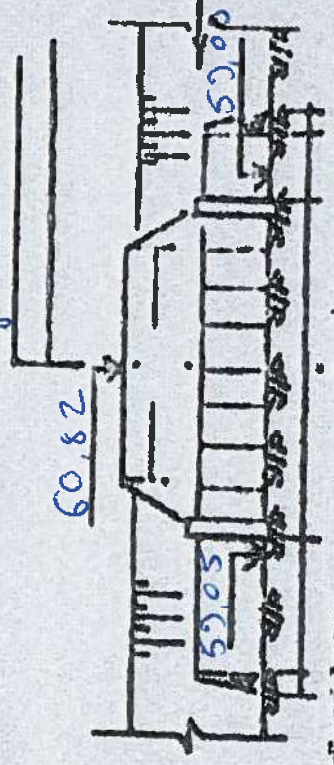
BŪKLĖ: Išvalyti srautas

Deformacijų prielaidos

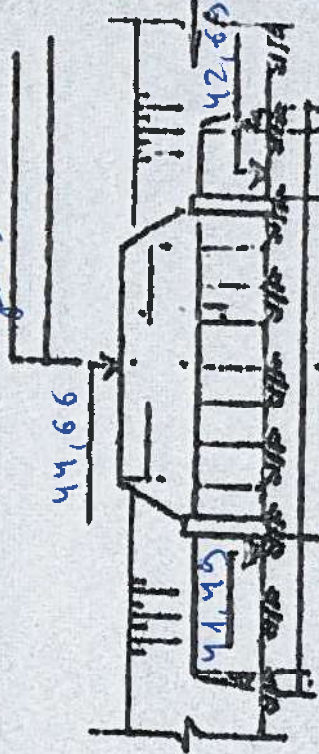
GR. NK-2
PK 0+00
D = 110
L = 16
Vamzdžių sk. 6

BŪKLĖ: Rekonstruoti

Deformacijų prielaidos: Nėginėvime į perbendr

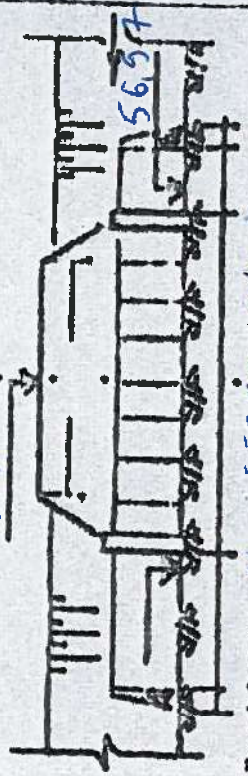
GR. VAIGUPIS
PK 13+75
D = 1.0
L = 1.1
Vamzdžių sk. 1.1

BŪKLĖ: Rekonstrukcija
DANGA: guntas

Deformacijų prielaidos: Nėra išvairių pabrėžimų

5.	Vaigupis	13+75	G/B, d=1,0, ilgis 11 m, žiedinė, grunto kelias. Užnešta 10 proc. Būklė nebloga, patrupėjusios sienutės.	Neprižiūrima pralaida	Išvalyti sąnašas, sutvarkyti sienutes, įrengti signalinius stulpelius.

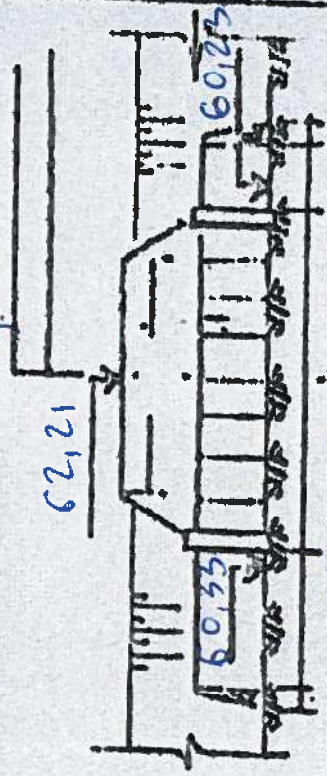
GR. VAIGUPIS (NV-16)
PK 27+15
D = 0.75
L = 0.9
Vamzdžių sk. 0.9

BŪKLĖ: Rekonstrukcija
DANGA: guntas

Deformacijų prielaidos: Nėra išvairių pabrėžimų

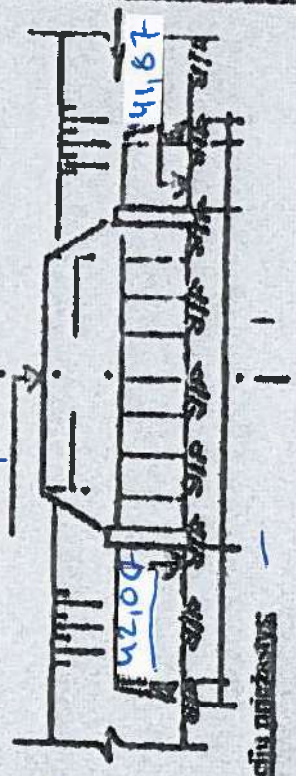
GR. SKROBLUPIS
PK 45+25
D = 1.5
L = 1.1
Vamzdžių sk. 1.1

BŪKLĖ: gėra
DANGA: guntas

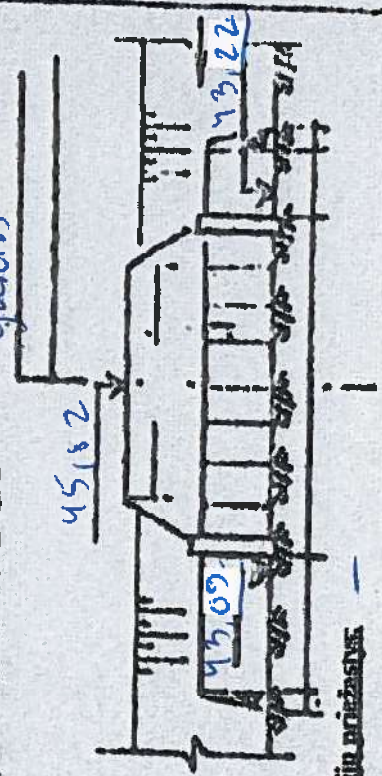
GR. SKROBLUPIS
PK 52+05
D = 1.5
L = 1.1
Vamzdžių sk. 1.1

BŪKLĖ: gėra
DANGA: guntas

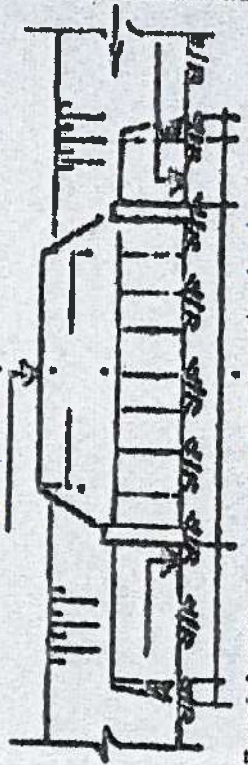
13

GR. NS-13
 BŪKLĖ: Rekonstravimas
 D = 0,75
 L = 11
 Vamzdžių sk. 11
 DANGA: granitas

Deformacijų prižastys: Nėginė ir išilginė pabrūda

13.	NS-13	23+15	G/B, d=0,75, ilgis 11 m, žiedinė, grunto kelias. Užnešta 40 proc., tarpai tarp žiedų, sienutės sutrūkusios, įsiurbimai.	Neprižiūrima pralaida	Išvalyti sąnašas, išlyginti ir užtaisyti žiedus, sutvarkyti sienutes, sutvarkyti važiuojamąją dalį, įrengti signalinius stulpelius.

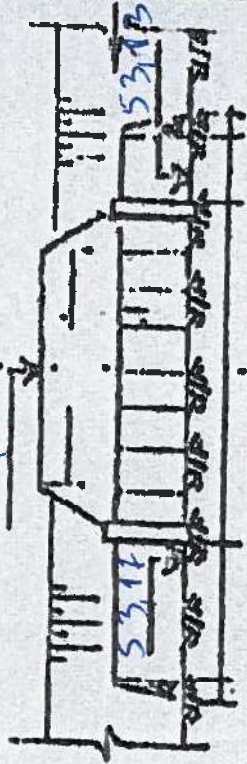
14

GR. NS-13-4
 BŪKLĖ: Rekonstravimas
 D = 0,5
 L = 8
 Vamzdžių sk. 8
 DANGA: granitas

Deformacijų prižastys: Nėginė ir išilginė pabrūda

14.	NS-13-4	3+35	G/B, d=0,5, ilgis 8 m, žiedinė, grunto kelias. Užnešta 40 proc. Būklė neblogo, patrupėjusios sienutės.	Neprižiūrima pralaida	Išvalyti sąnašas, sutvarkyti sienutes, įrengti signalinius stulpelius.

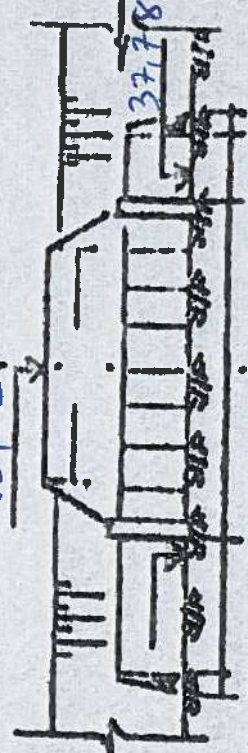
15

GR. PACTIS
 BŪKLĖ: Rekonstravimas
 D = 1,5
 L = 10
 Vamzdžių sk. 10
 DANGA: granitas

Deformacijų prižastys: Nėginė ir išilginė pabrūda

15.	Paltis	2+95	G/B, d=1,5, ilgis 10 m, žiedinė, grunto kelias. Užnešta 10 proc. Būklė neblogo, patrupėjusios sienutės.	Neprižiūrima pralaida	Išvalyti sąnašas, sutvarkyti sienutes, įrengti signalinius stulpelius.

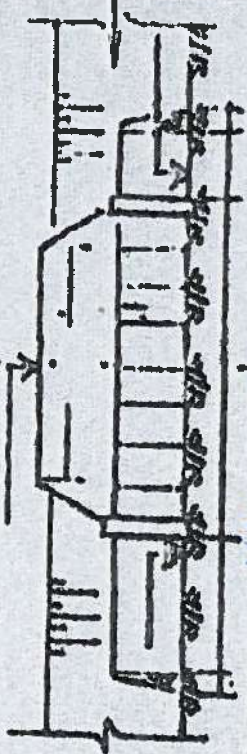
16

GR. PACTIS
 BŪKLĖ: Pabrūstytė
 D = 1,5
 L = 10
 Vamzdžių sk. 10
 DANGA: granitas

Deformacijų prižastys: Nėginė ir išilginė pabrūda

16.	Paltis	23+76	G/B, d=1,5, ilgis 10 m, pilnai apsemta, dideli įsiurbimai, tipas nežinomas, grunto kelias.	Neprižiūrima pralaida	Perstatyti pralaidą, įrengti signalinius stulpelius.

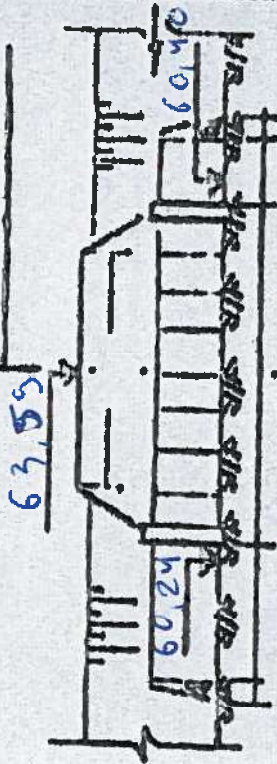
17

BŪKLĖ: Rekonstrukcija

Deformacinių priekasys: Nepriėmimų pildymai

17.	NGr-1-1	3+05	G/B, d=0,6, ilgis 15 m, movinė, žvyro kelias. Užnešta 30 proc., savavališkas patvenkimas. Būklė neblogo, patrupėjusios sienutės.	Neprižiūrima pralaida	Išvalyti sąnašas, sutvarkyti sienutes, įrengti signalinius stulpelius.

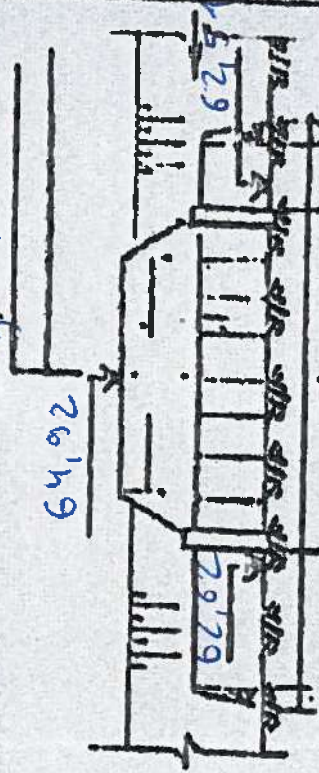
18

BŪKLĖ: Rekonstrukcija

Deformacinių priekasys: Nepriėmimų pildymai

18.	NGr-1	11+55	G/B, d=0,6, ilgis 11 m, pilnai apsemta, dideli įsiurbimai, movinė, grunto kelias.	Neprižiūrima pralaida	Perstatyti pralaidą, įrengti signalinius stulpelius.

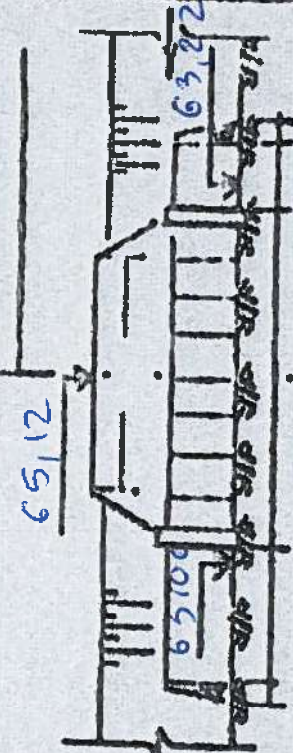
19

BŪKLĖ: Rekonstrukcija

Deformacinių priekasys: Nepriėmimų pildymai

19.	NGr-2	5+80	G/B, d=0,8, ilgis 15 m, movinė, grunto kelias. Užnešta 10 proc. Būklė neblogo, patrupėjusios sienutės.	Neprižiūrima pralaida	Išvalyti sąnašas, sutvarkyti sienutes, įrengti signalinius stulpelius.

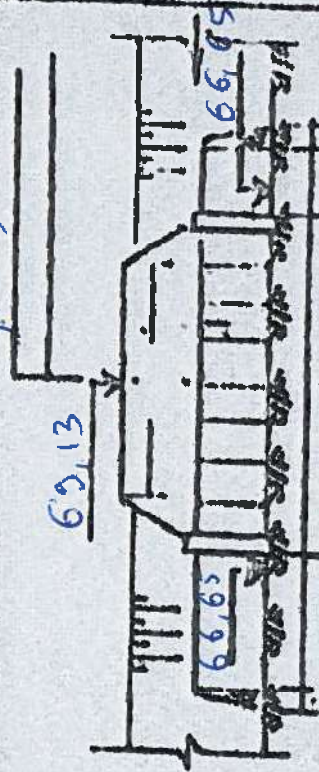
21

BŪKLĖ: Rekonstrukcija

Deformacinių priekasys: Nepriėmimų pildymai

21.	NGr-2	18+05	G/B, d=0,75, ilgis 11 m, žiedinė, grunto kelias. Užnešta 50 proc., tarpai tarp žiedų, sienutės sutrūkusios, įsiurbimai.	Neprižiūrima pralaida	Išvalyti sąnašas, išlyginti ir užtaisyti žiedus, sutvarkyti sienutes, sutvarkyti važiuojamąją dalį, įrengti signalinius stulpelius.

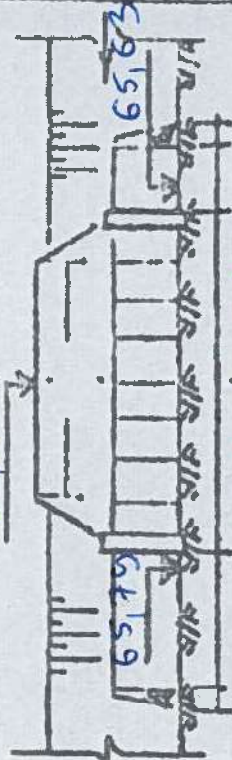
DANGA: Zvagnis

Deformāciju priekšzīme

20.	NGr-2	12+20	G/B, d=1,0, ilgis 14 m, žiedinė, žvyro kelias. Užnešta 20 proc. Būklė neblogo, patrupėjusios sienutės.	Neprižiūrima pralaida	Išvalyti sąnašas, sutvarkyti sienutes, įrengti signalinius stulpelius.

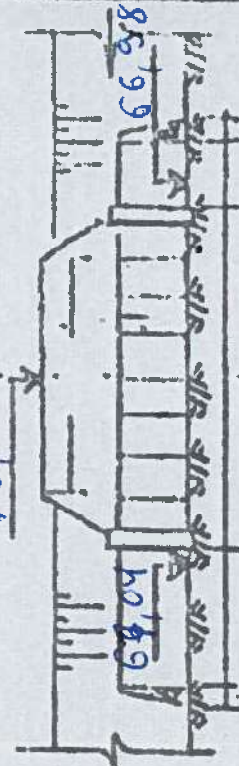
22

DANGA: Zvagnis

Deformāciju priekšzīme

22.	NGr-2	22+25	G/B, d=0,75, ilgis 14 m, žiedinė, žvyro kelias. Užnešta 50 proc. Būklė neblogo, patrupėjusios sienutės.	Neprižiūrima pralaida	Išvalyti sąnašas, sutvarkyti sienutes, įrengti signalinius stulpelius.

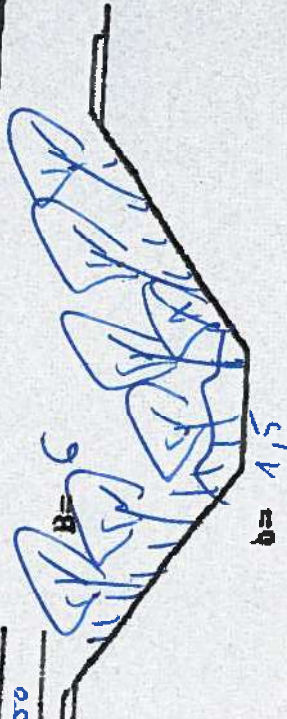
GR NS-13-4
PK 3+00

BŪKLĒ:

Teknis būvniecībai un parīšanu mērķiem. Zolnes augstums. Daug šķēršļu, šaurs pļotņ.

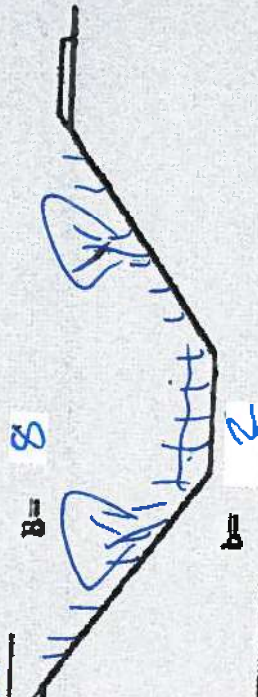
GR PALTIS
PK 15+85

BŪKLĒ:

Teiktāms būvniecībai. Zolnes augstums. Daug šķēršļu, šaurs pļotņ.

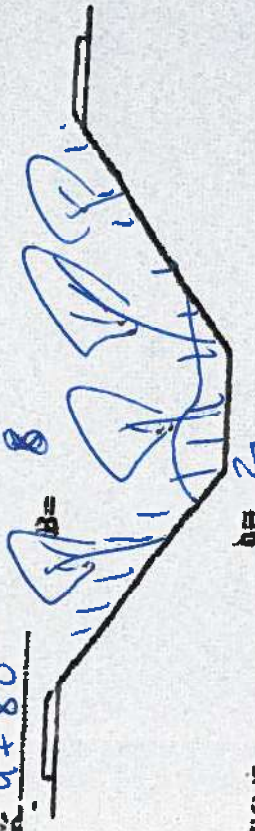
GR NR-2
PK 4+80

BŪKLĖ:

Vidutinė ir tamsi žemė, žolė, augalija, dūmų sąrašys, šlaitai.

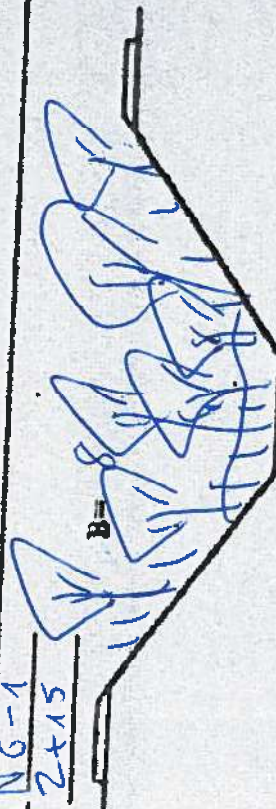
GA NG-1
PK 2+15

BŪKLĖ:

Tamsi žemė ir molis, daug žolės, šlaitai.

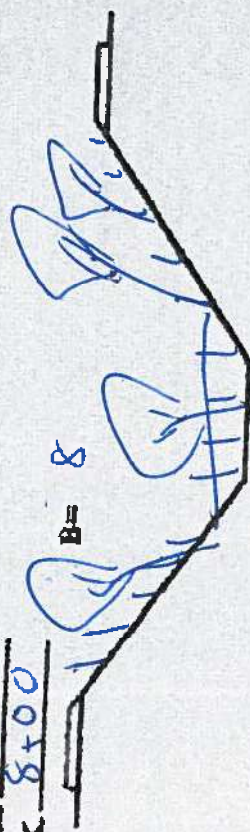
GR RUPIS
PK 8+00

BŪKLĖ:

Vidutinė ir tamsi žemė, žolė, augalija, apvalieji sąrašys, šlaitai.
