STATYTOJAS	<b>TAURAGĖS RAJONO SAVIVALDYBĖ</b>
STATINIO PROJEKTO PAVADINIMAS	<b>TAURAGĖS MIESTO DALIES KRAŠTOVAIZDŽIO FORMAVIMO, ĮRENGIANT KITOS PASKIRTIES INŽINERINIUS STATINIUS PRIE KARTŲ PARKO, STATYBOS PROJEKTAS</b>
STATINIO PROJEKTO NUMERIS	<b>537</b>
STATINIO PROJEKTO ETAPAS	<b>TECHNINIS DARBO PROJEKTAS</b>
STATINIO PROJEKTO DALIS	<b>BENDROJI DALIS (BD)</b>
STATINIO PROJEKTO DALIES BYLOS ŽYMUO	<b>BD-01</b>
STATINIO PROJEKTO LAIDA	<b>0</b>

Tauragės miesto dalies kraštovaizdžio formavimo, įrengiant kitos paskirties inžinerinius statinius  
prie Kartų parko, statybos projektas

**Statinio projekto etapas:** Techninis darbo projektas

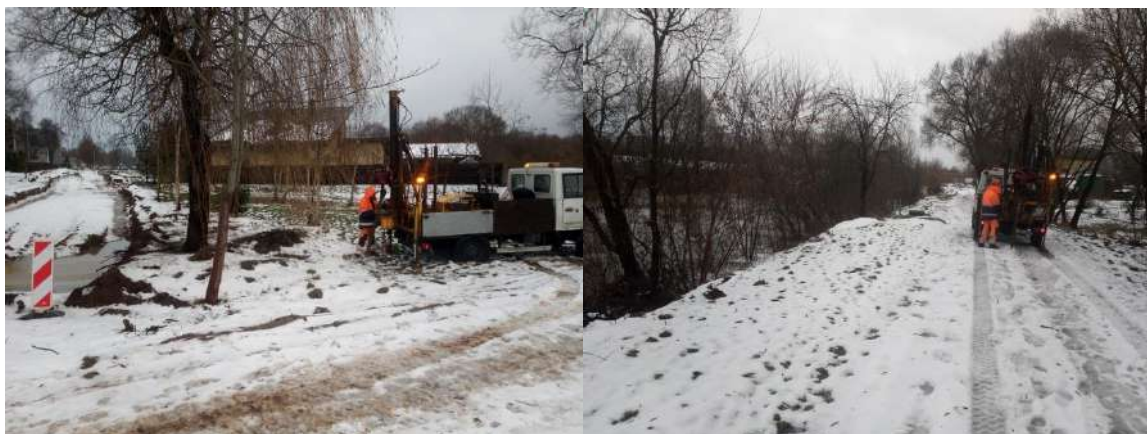
## **8. Saugomos teritorijos tvarkymo ir apsaugos reikalavimai, specialieji paveldosaugos reikalavimai, kultūros paveldo išsaugojimas, aplinkos apsaugos apsauginės urbanistikos, apsauginės ir sanitarinės zonos; projekte numatytų poveikį aplinkai mažinančių priemonių aprašymas**

**Atliktų darbų apimtys** - lauko darbų metu (1 pav.) buvo atliktas tiriamos aikštelės vizualinis įvertinimas, gręžimo įrenginiu WAMET-H20S-KU sraigtiniu (šnekiniu) gręžimo būdu  $d - 148$  mm, buvo išgręžti 6 gręžiniai iki 3 - 5 metrų, geologinės - litologinės sandaros nustatymui kelio dangos konstrukcijai ir konstrukcijos gyliui nustatyti. Pakėlus gruntą kas 0,3 - 0,5 m buvo atliekamas gruntų atpažinimas ir aprašymas bei grunto mėginių paėmimas.

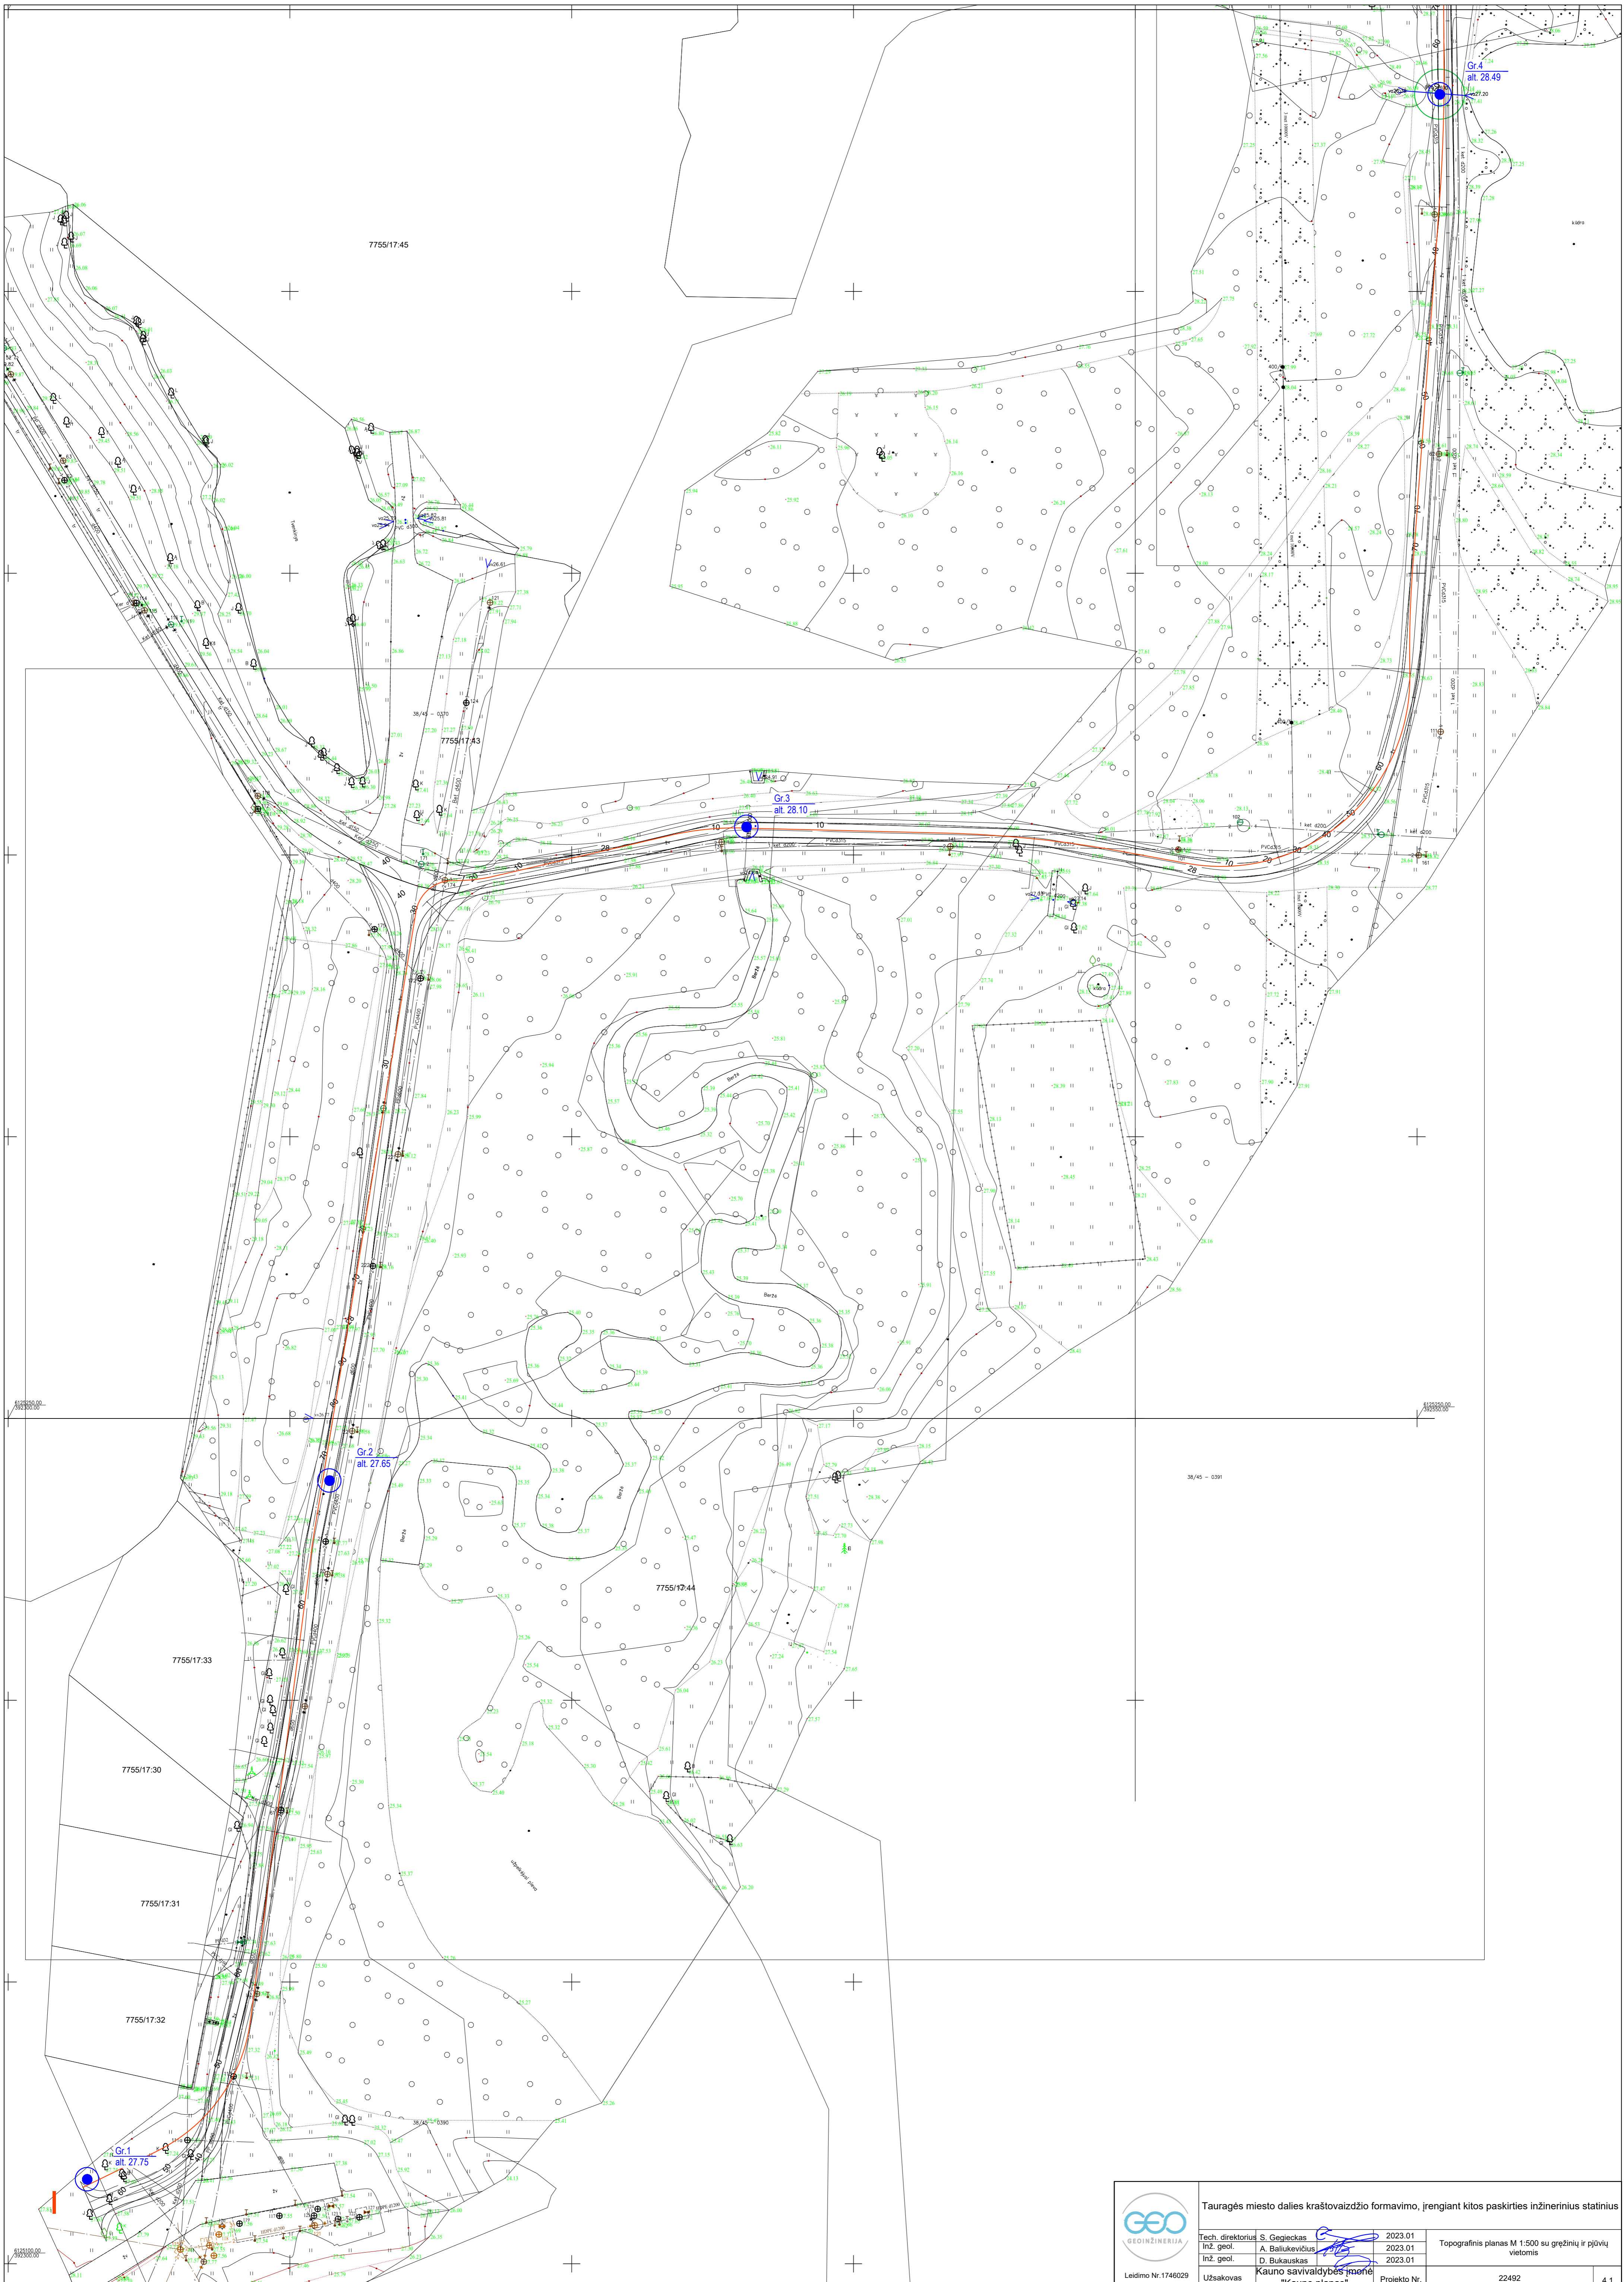
Topografinis planas M 1:500 su gręžinių ir pjūvių vietomis

Tauragės miesto dalies kraštovaizdžio formavimo, įrengiant kitos paskirties inžinerinius statinius		
	Tech. direktorius S. Gegleckas	2023.01	Topografinis planas M 1:500 su grėžinių ir pjūvių vietomis
Inž. geol. A. Baliukevičius	2023.01		
Inž. geol. D. Bukauskas	2023.01		
Užsakovas	Kauno savivaldybės įmonė "Kauno planas"	Projekto Nr.	22492
Leidimo Nr. 1746029			4.1

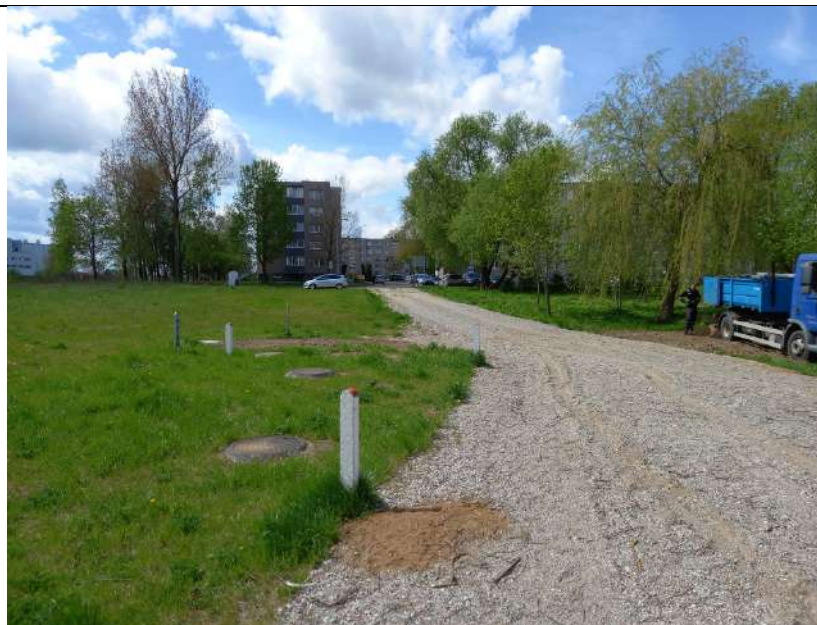
2) Esama skaldos aikštelė prie lietaus nuotekų valymo įrenginių pietiniame pakraštyje. Į aikštelę veda skaldos pravažiavimas, kuriuo atvažiuojama per daugiabučių kiemus.

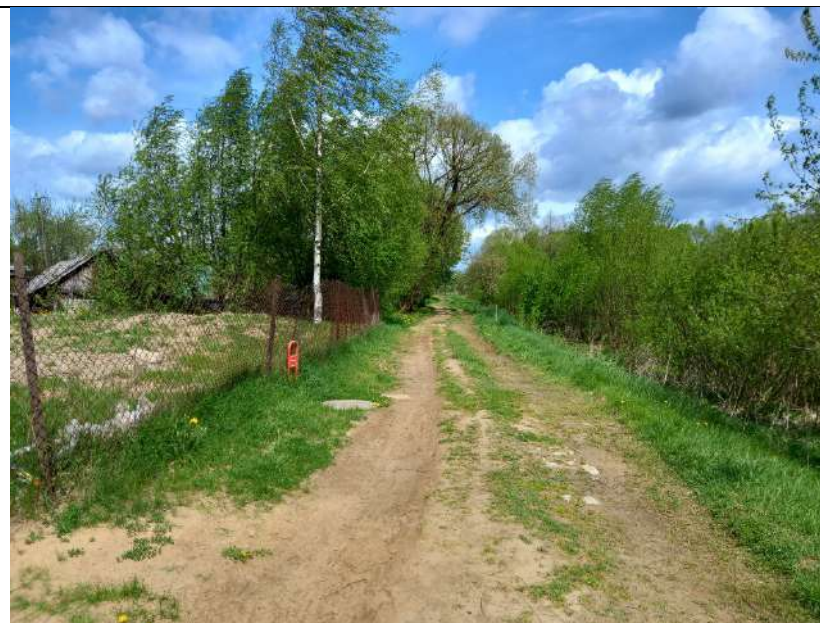
3) Esamas gruntinis kelias, vad. Ateities takas, apribotas gyvenamųjų sklypų tvoromis ir Beržės upės užlieta pieva. Gruntinis kelias sutampa su inžinerinių tinklų trasomis.

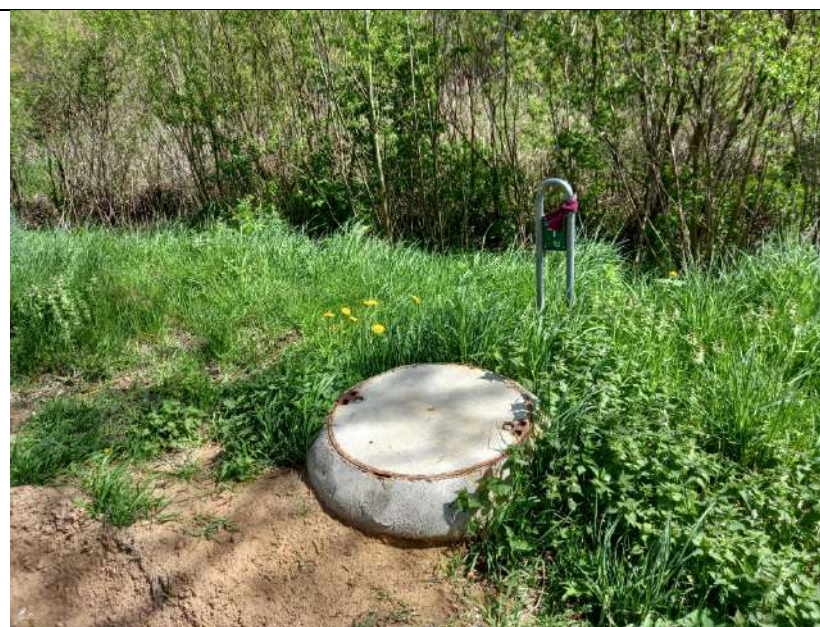
4) Esami inžinerinių tinklų šuliniai Ateities take.

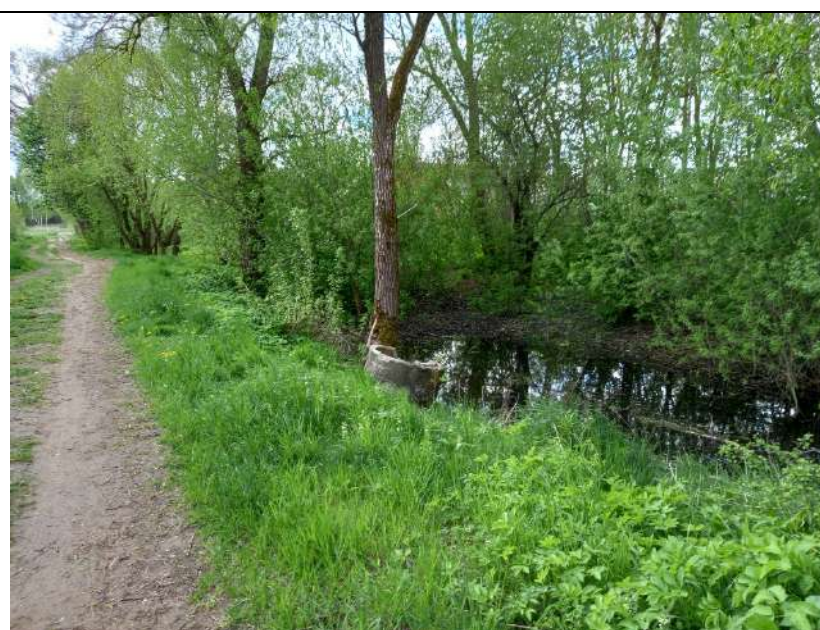
5) Esamas užsemtas griovys gruntinio tako vakarinėje pusėje prie stadiono.

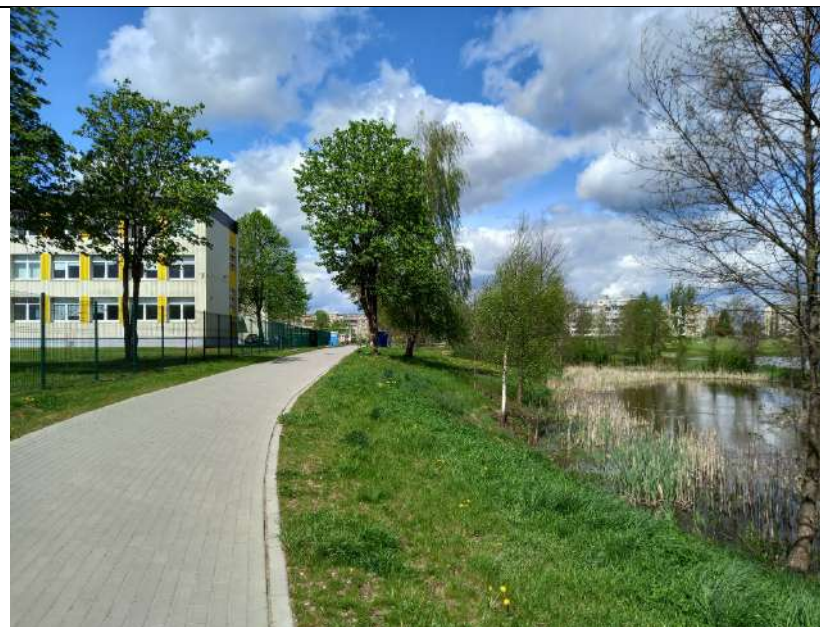
9) Esamas, šiuo projektu numatomas apšviesti, betono trinkelį takas tarp gimnazijos sklypo ir Zumpės tvenkinio.

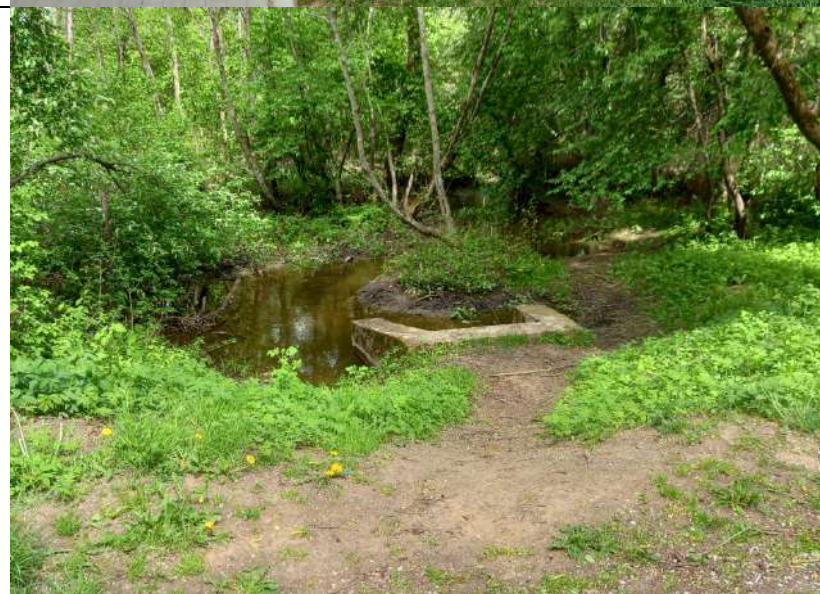
10) Esama g/b pralaida Beržės upei po gruntiniu keliu

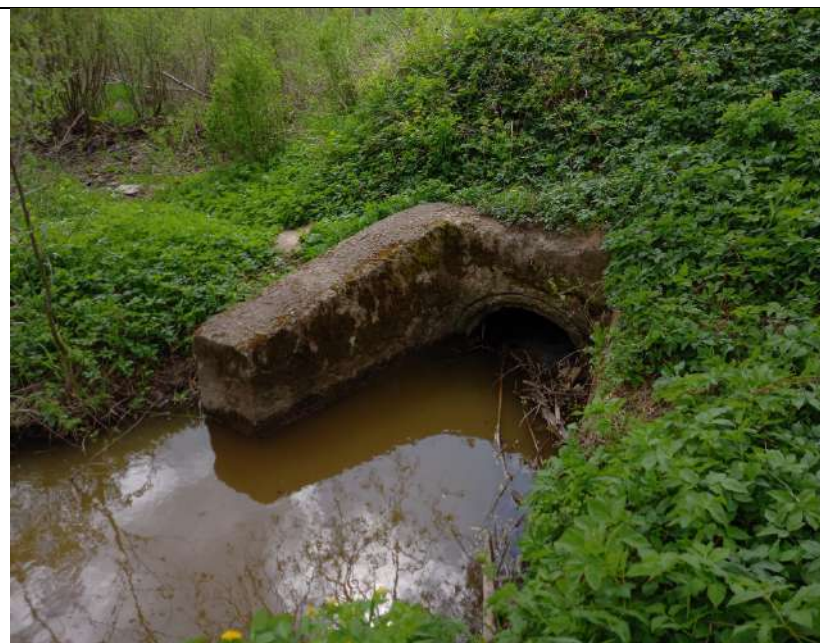
23) Esama g/b pralaida Beržės upei per gruntinio kelio pylimą teritorijos šiaurėje
