Objekto Nr.: **KP- 2022/5923**

Projekto pavadinimas: **VEIVIRŽĖNŲ ŽYDŲ ŽUDYNIŲ VIETOS IR KAPO
(u.o.k. 20666),
Trepkalnių k., Veiviržėnų sen., Klaipėdos r. sav.,**

SUTVARKYMO PROJEKTAS

Klaipėda
2022/2023

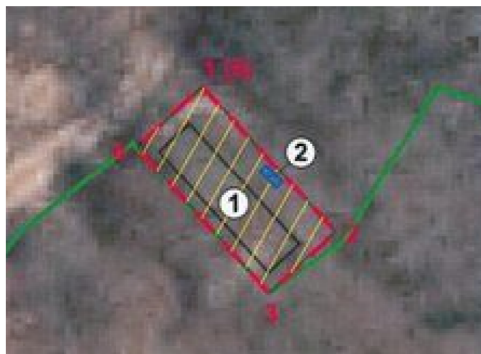
Fragmentas iš teritorijos ribų plano .Informacija iš www.kpd.lt

1. Veiviržėnų žydų žudynių vieta ir kapas (nekilnojamoji kultūros vertybė);
2. Memorialinis paminklas (teritorijoje esantys kiti objektai).

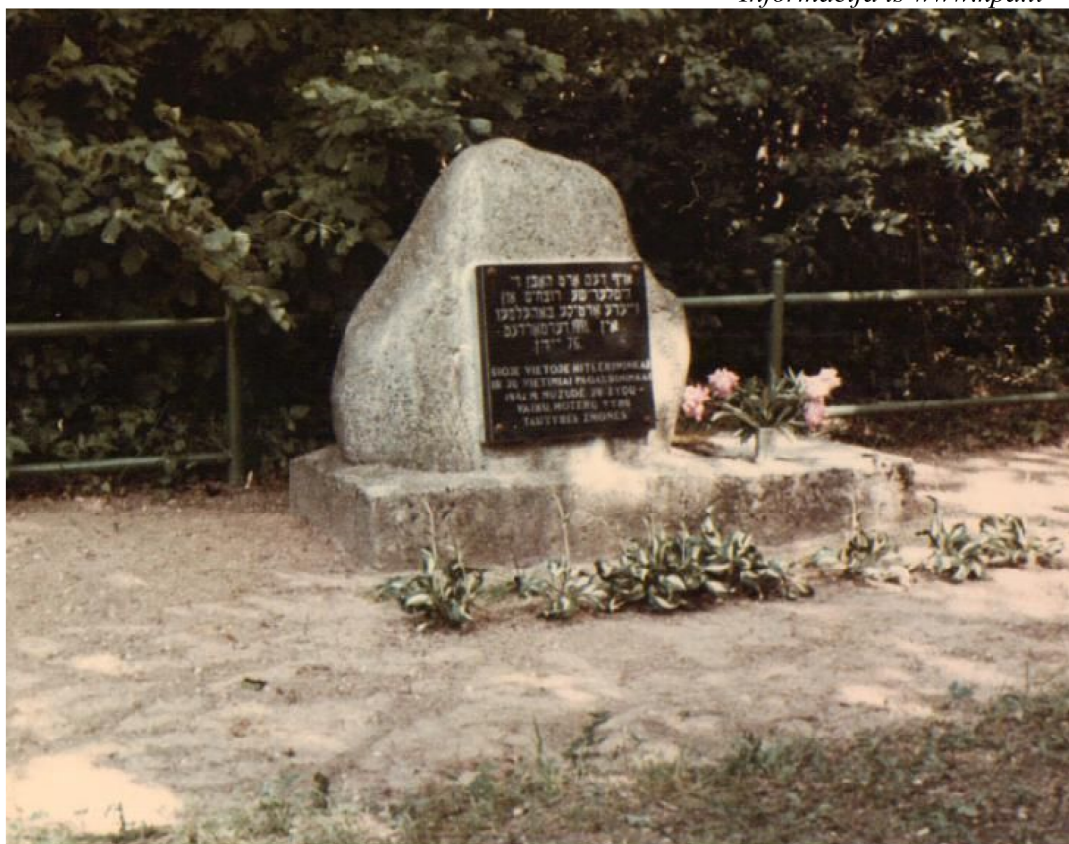
IKONOGR Nr. 1. Veiviržėnų žydų žudynių vieta ir kapas (20666, I23). Fotofiksacija 1993 m. Iš Kultūros paveldo centro paveldosaugos biblioteka
