Druskininkų sav., Druskininkų m., M. K. Čiurlionio g. 35

Mikalojaus Konstantino Čiurlionio sodybos: Mikalojaus Konstantino Čiurlionio sodybos namo (Unik kodas 28039); Mikalojaus Konstantino Čiurlionio sodybos muzikos namo (Unik kodas 28040), M. K. Čiurlionio g. 35, Druskininkuose tvarkybos (remonto, restauravimo, avarijos grėsmės pašalinimo (apsaugos techninių priemonių įrengimo)) darbų projektas

SP- 0892-25-TvTP

Tvarkybos darbų projektas

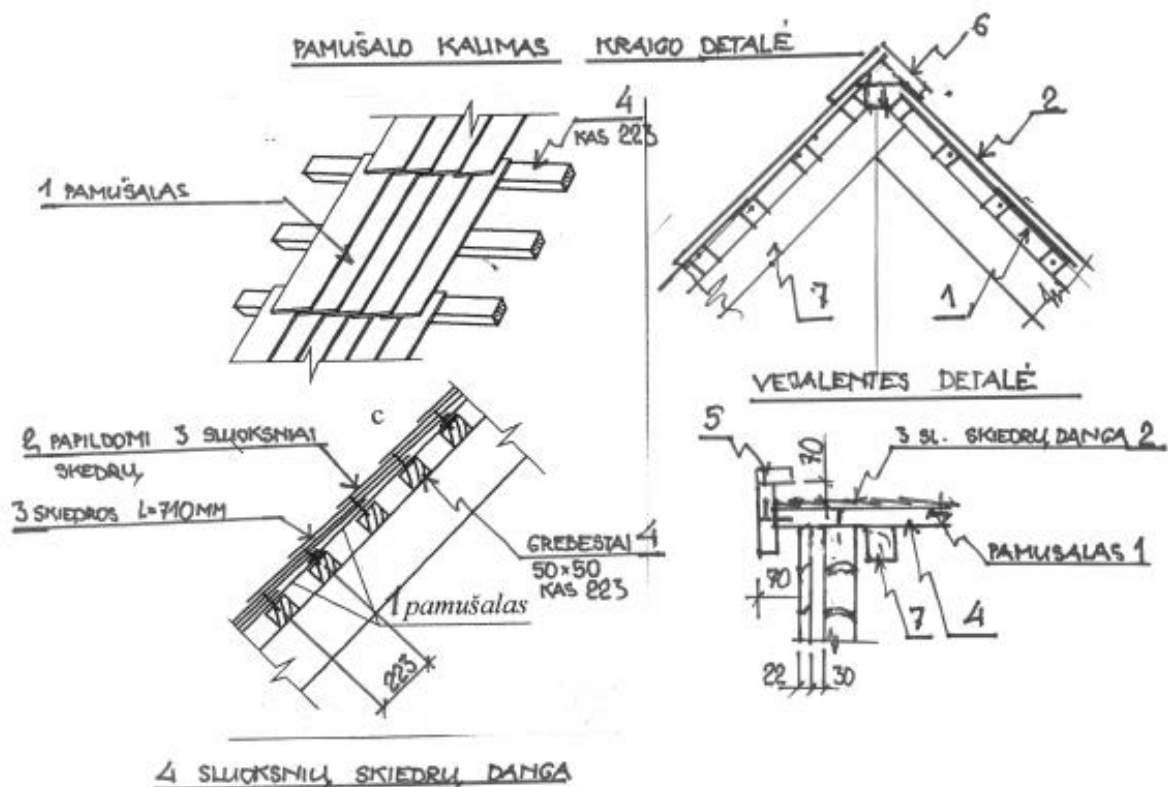
Paveikslas Nr. 1. Čia: 1 – pamušalas; 2 – skiedros 3 sluoksniai; 3 – skiedros L=710 mm; 4 – grebėstai 50x50 mm, kas 223 mm; 5 – vėjalentė; 6 – kraigo lentų apkalimas; 7 – esama remontojama gegnė, nuvaloma padengiama antispetikuojama, antipirenuojama.

Skiedrų stogo danga dengiama prieš tai atlikus stogo remonto darbus. Prieš dengiant stogus skiedromis, stogai grebėstuojami 50x50 mm grebėstais. Skiedros dengiamos ant stogo uždedant kraštus per 2-3 cm viena nuo kitos. Jos prikalamos viena vinimi prie antrojo nuo apačios grebėsto. Grebėstai trijų sluoksnių skiedrų stogui kalami kas 22,3 cm (tarp grebėstų ašių). Apatinis sluoksnis, vadinamas pamušalu (poz. 1. Pav. 1), dengiamas suduriant arba per 3-4 cm uždedant skiedrų galus virš grebėstų vienas ant kito. Kiti trys skiedrų sluoksniai klojami per pusę ar trečdalį skiedros ilgio. Dengti be pamušalo negalima, dėl kritulių patekimo į vidų.

Stogas dengiamas iš dešiniojo stogo galo neplačiais ruožais nuo apačios aukštyn. Atskiros skiedrų eilės klojamos uždedant kraštus vienas ant kito per 2-3 cm, kas kart vis iš priešingos pusės, t.y. viena skiedrų eilė klojama viena po kitos viena kryptimi, kita – priešinga kryptimi, todėl lietaus vanduo nepatenka į vidų. Dengiant stebėti kad skiedrų sluoksniai palaidais galais būtų nukreipti žemyn, tuomet stogui džiūvant neiškils žemutiniai skiedrų galai ir medžio plaušai netrukdytų nutekėti nuo stogo vandeniui.

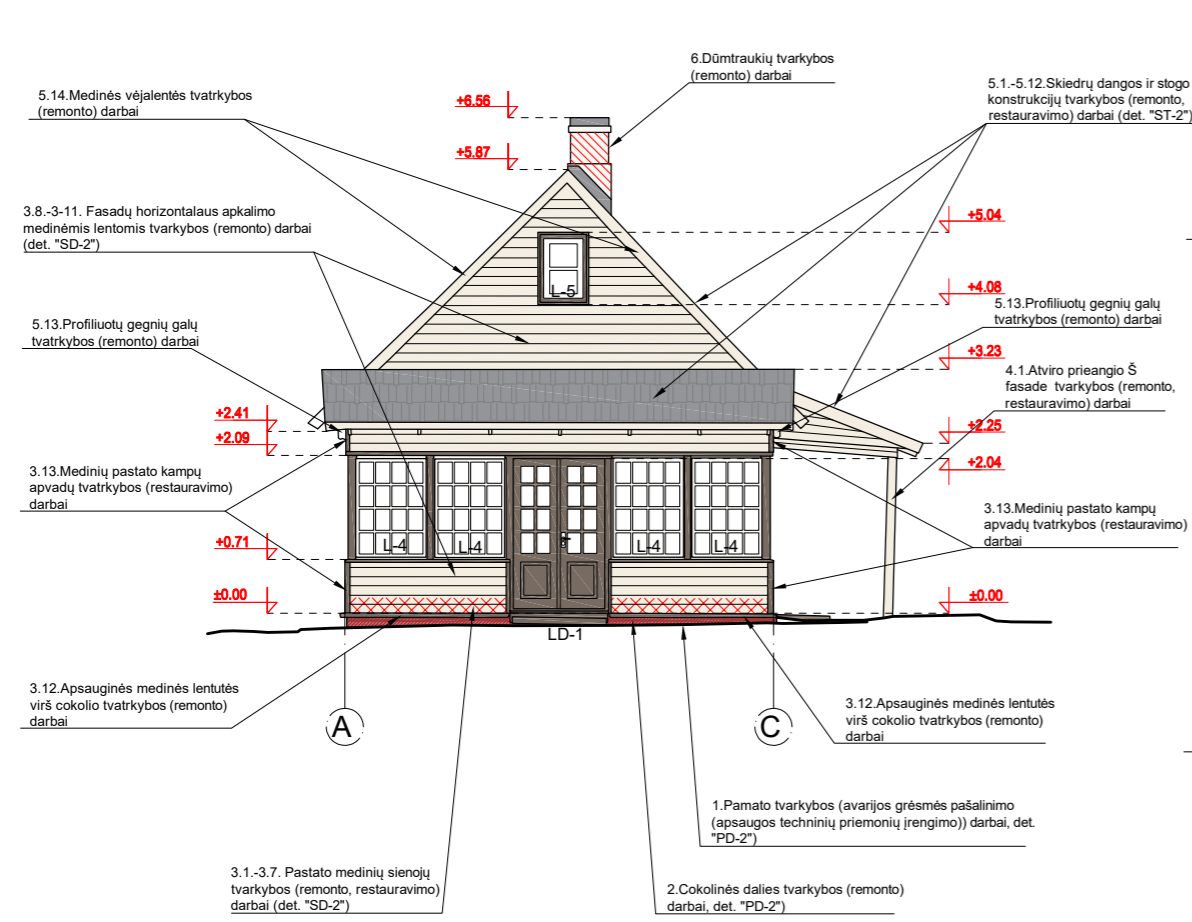
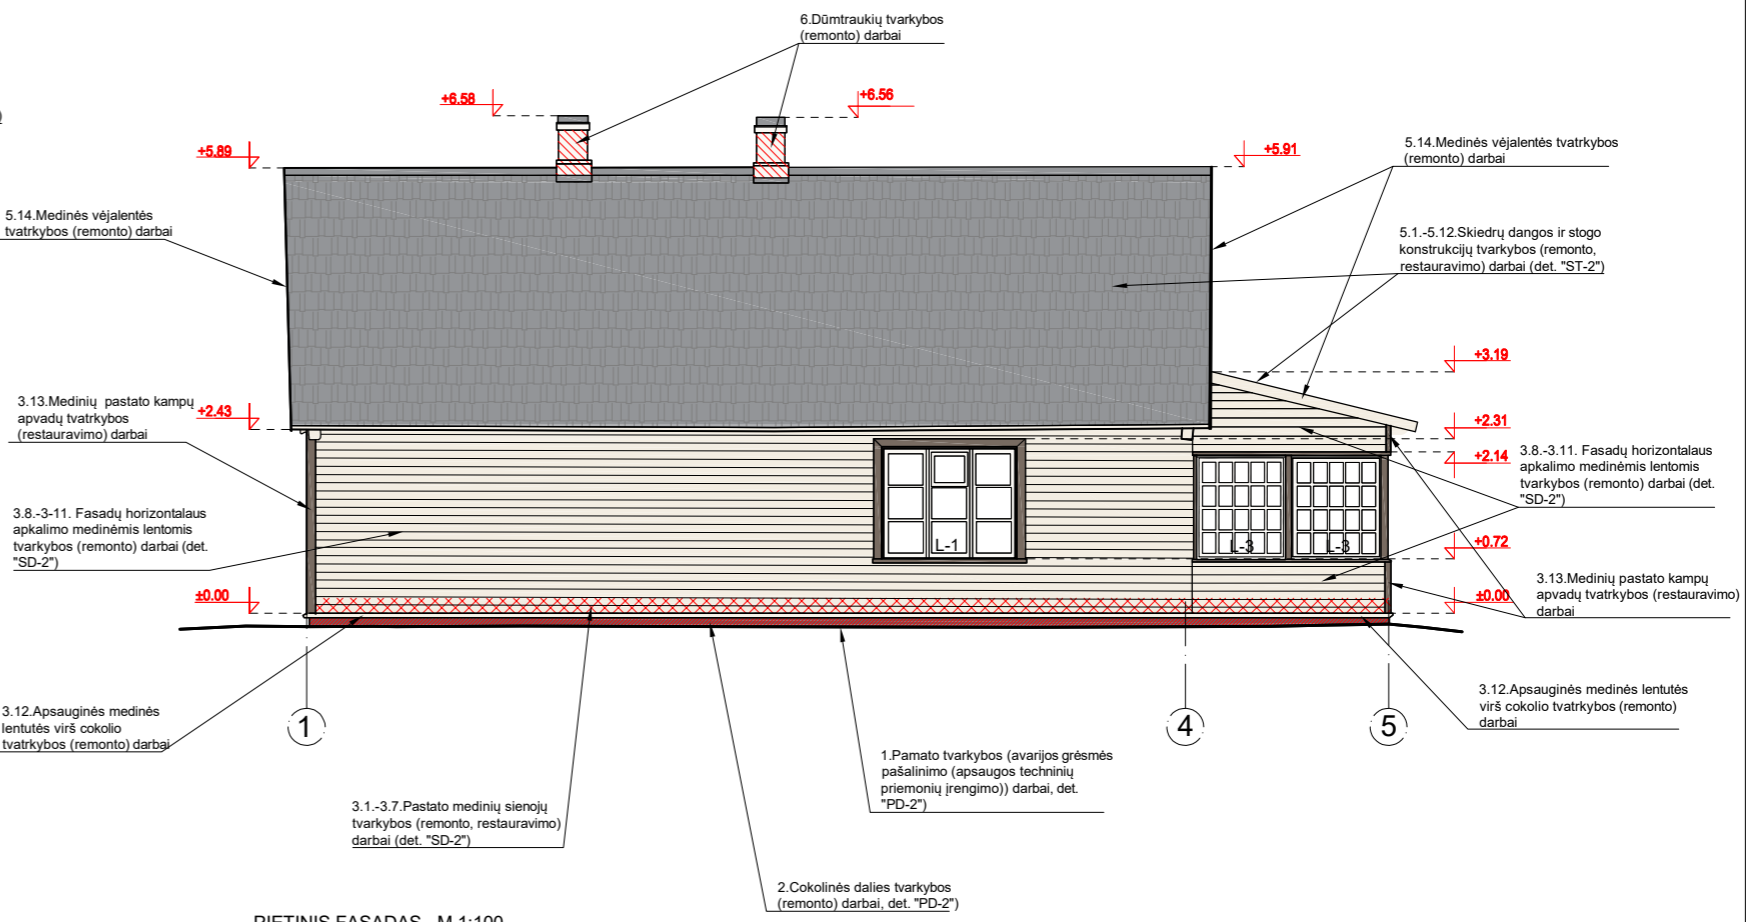
RYTINIS FASADAS, M 1:100

PIETINIS FASADAS, M 1:100

- SUTARTINIAI ŽYMĖJIMAI**
- SKIEDRŲ STOGO DANGA
 - MEDINIAI LANAGAI (Spalva - balta)
 - MEDINĖS DURYS, APVADAI (Spalva - pilkšvai rusva)
 - MEDŽIO KONSTRUKCIJOS, APDAILA (Spalva - šviesiai gelsva)
 - PAMATAS (Spalva - tamsiai pilka)

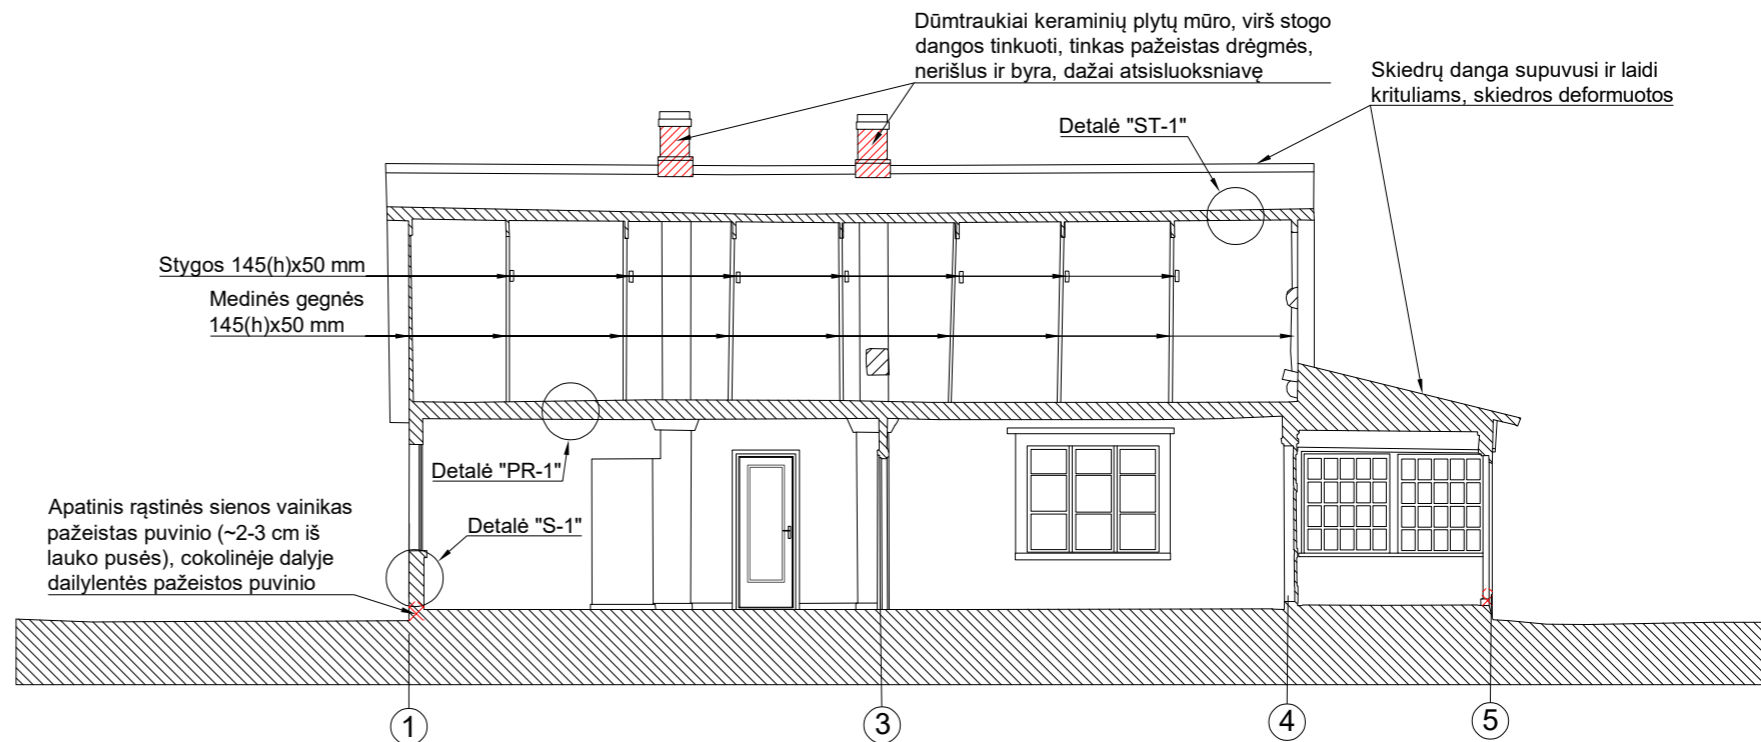
| KM 0015 | Tyrėjas | R.Šantaras | 2025 03 | SODYBOS MUZIKOS NAMO PJŪVIS A-A M 1:100, PJŪVIS B-B M 1:100 SU DEFECTŲ NUŽYMĖJIMU, SIENOS DETALĖ "S-1" M 1:20, PERDANGOS DETALĖ "PR-1" M 1:20, STOGO DETALĖ "ST-1" M 1:20 | | 0 |

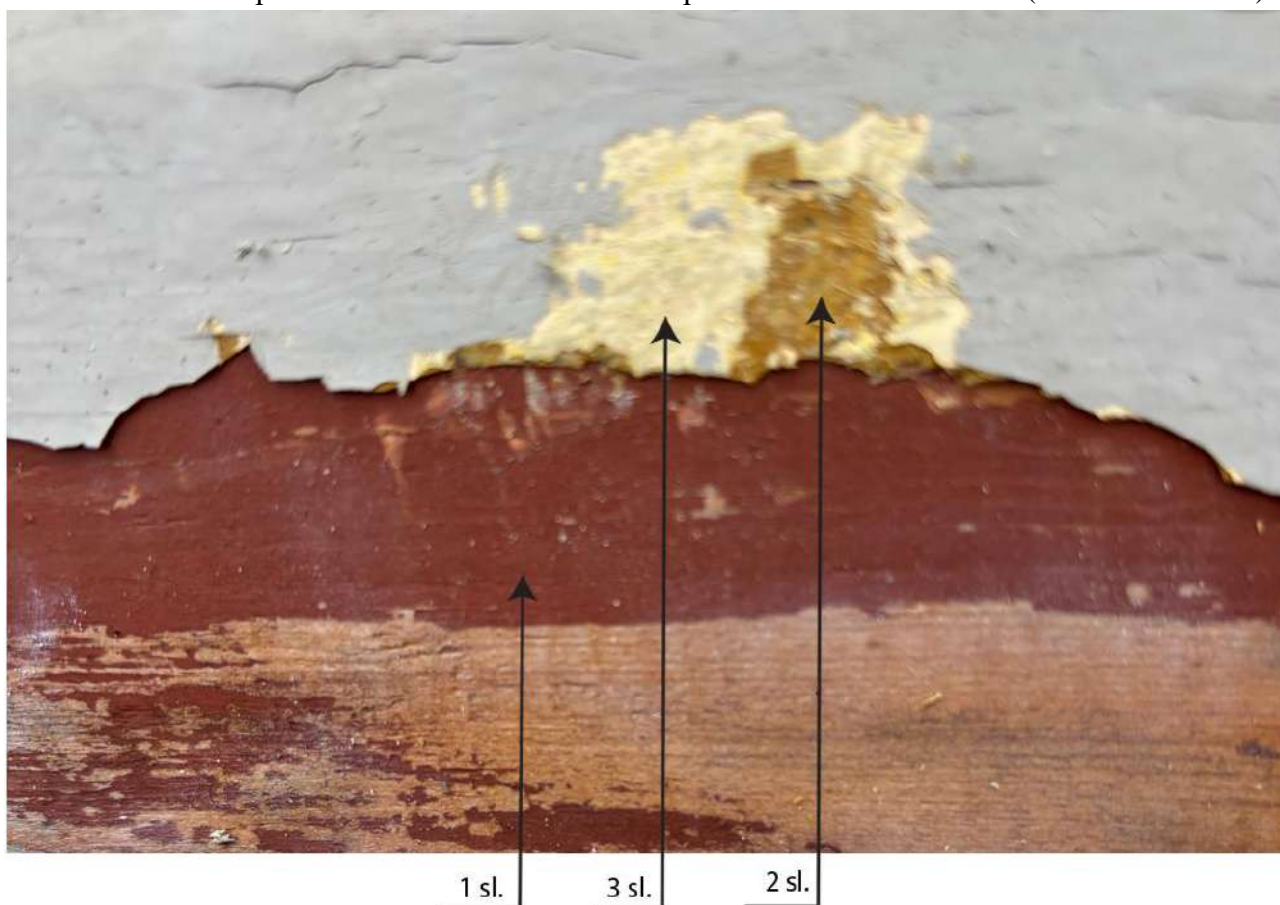
1 fot. Atodangos ant prieangio

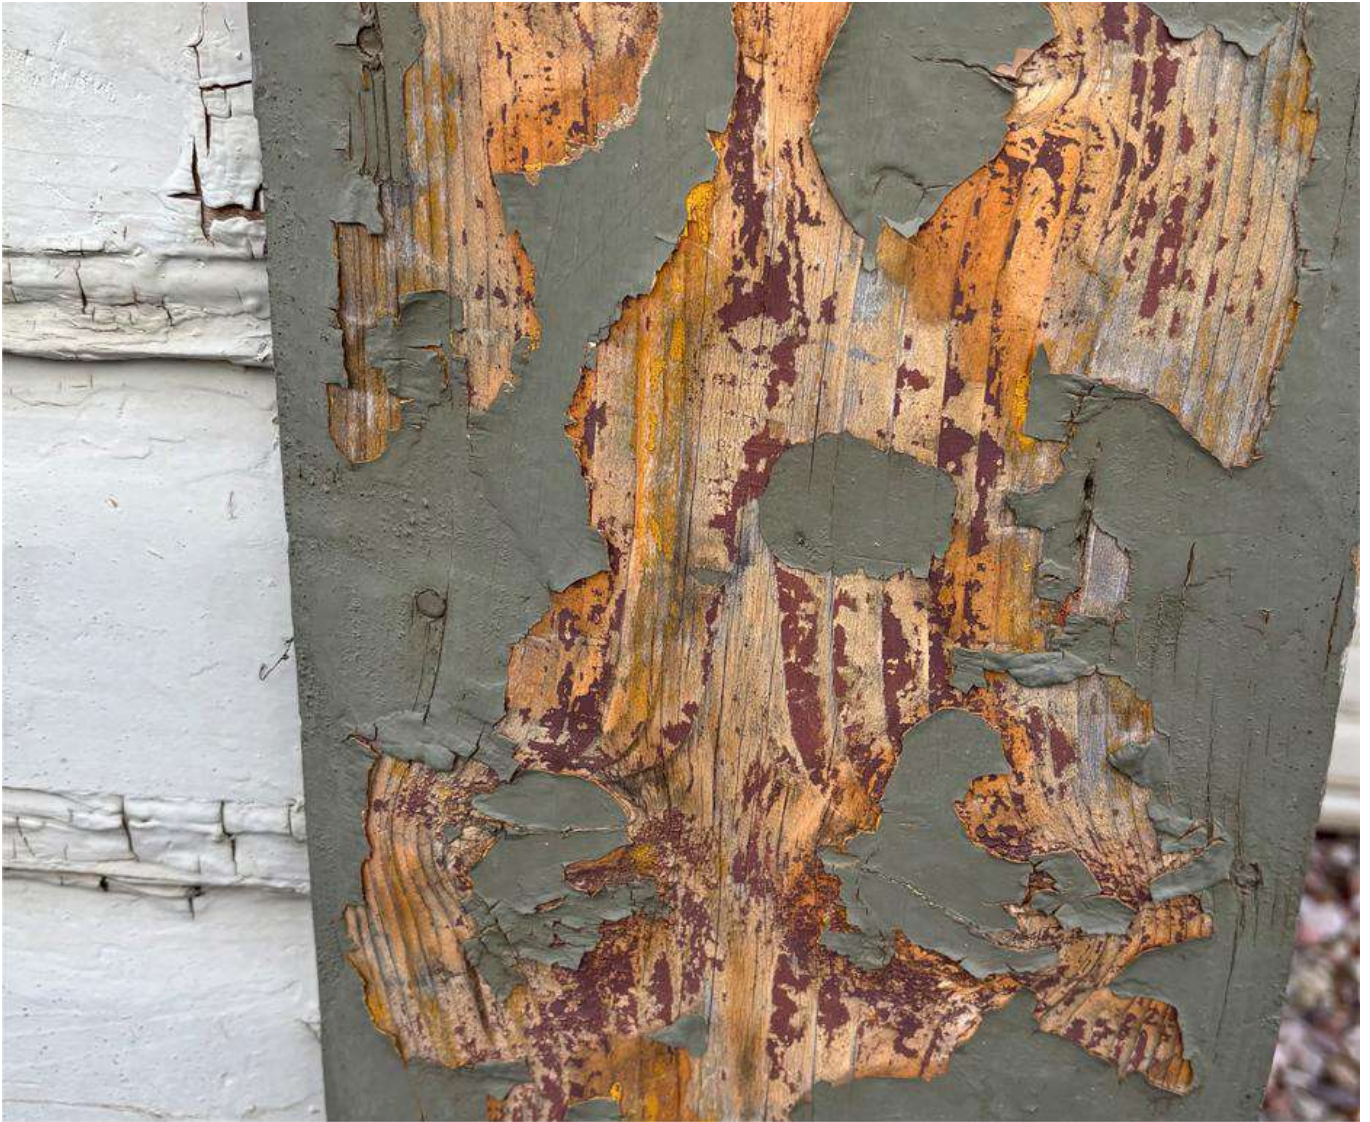
2 fot. Atodangos eksterjere ant lizenos

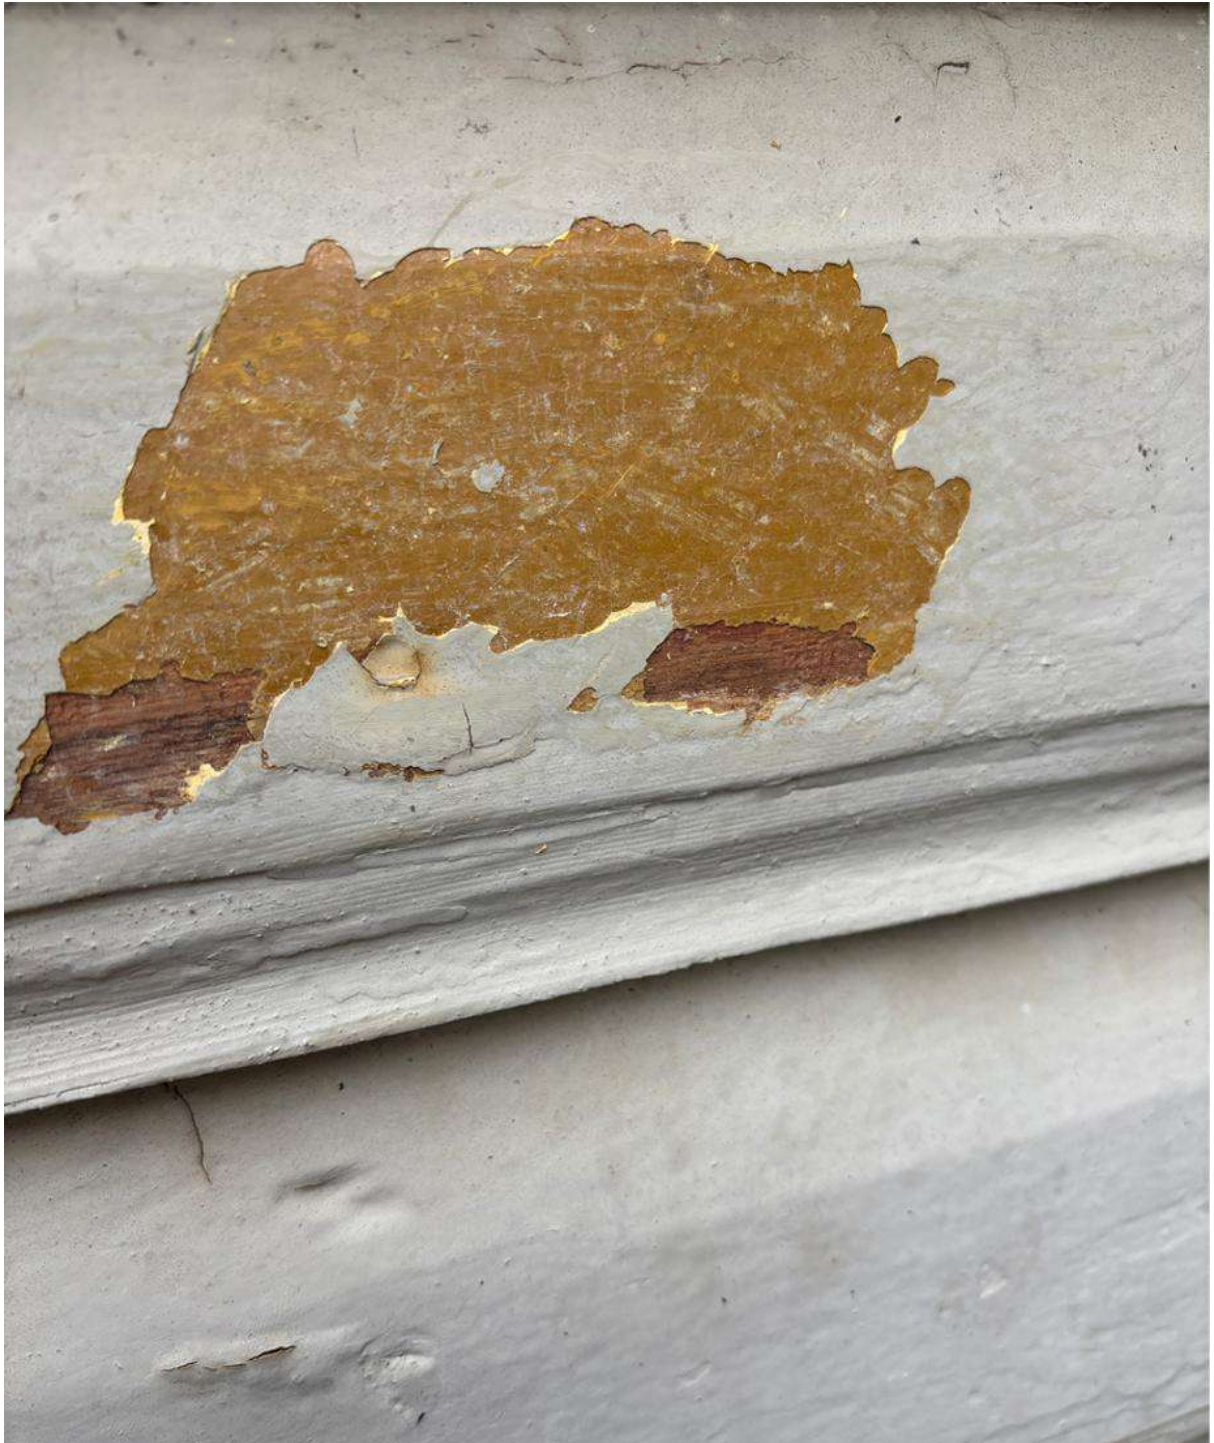
3 fot. Atodanga ant prieangio (antras sluoksnis)

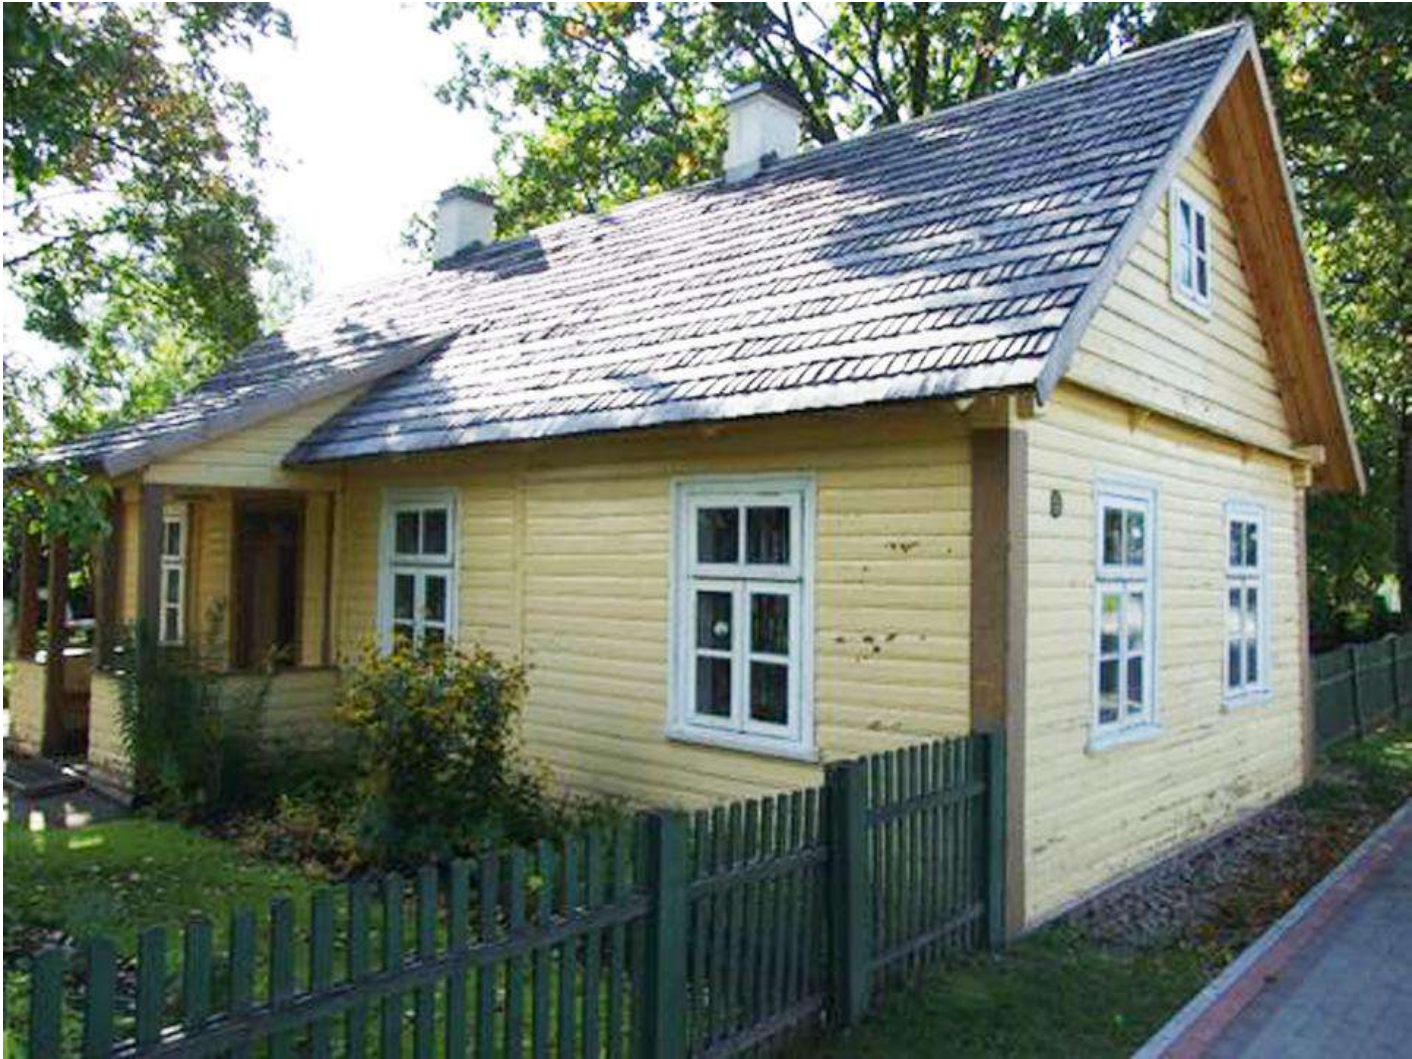
4 fot. Trečias dažytas sluoksnis

3 sl. – Šviesi geltonas su rudomis kolonomis ir lizenomis bei baltais langų rėmais (4 fot);

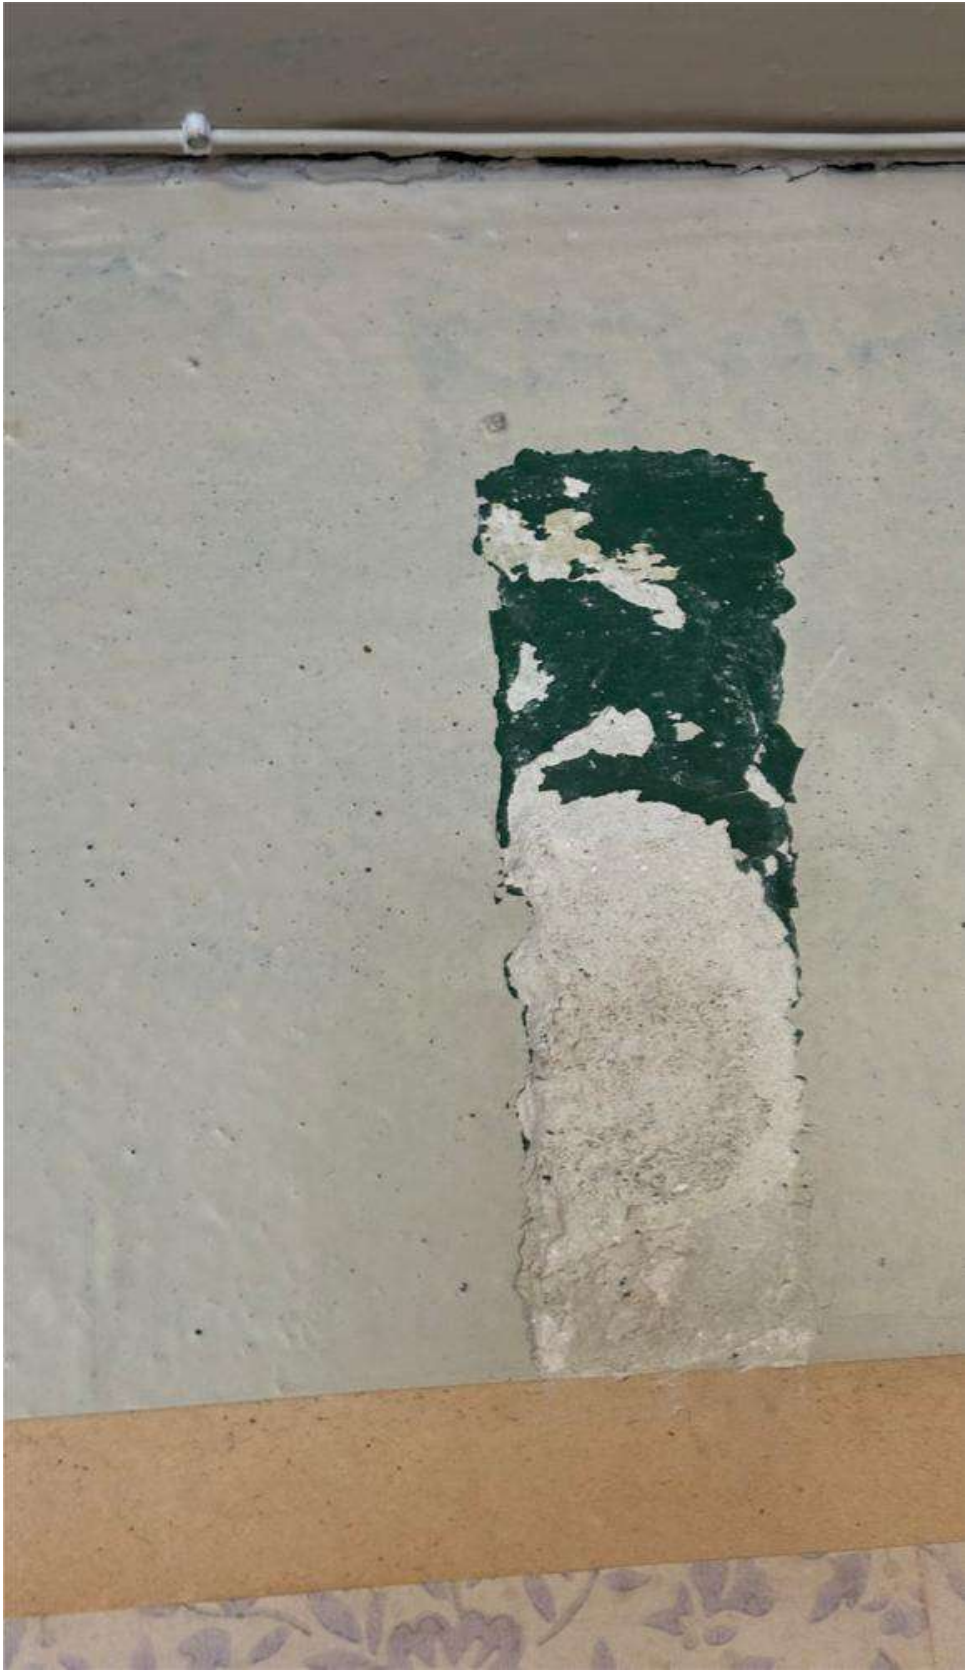
7 fot. Patalpa Nr. 1. Atodanga sienos viršutinėje dalyje prie lubų

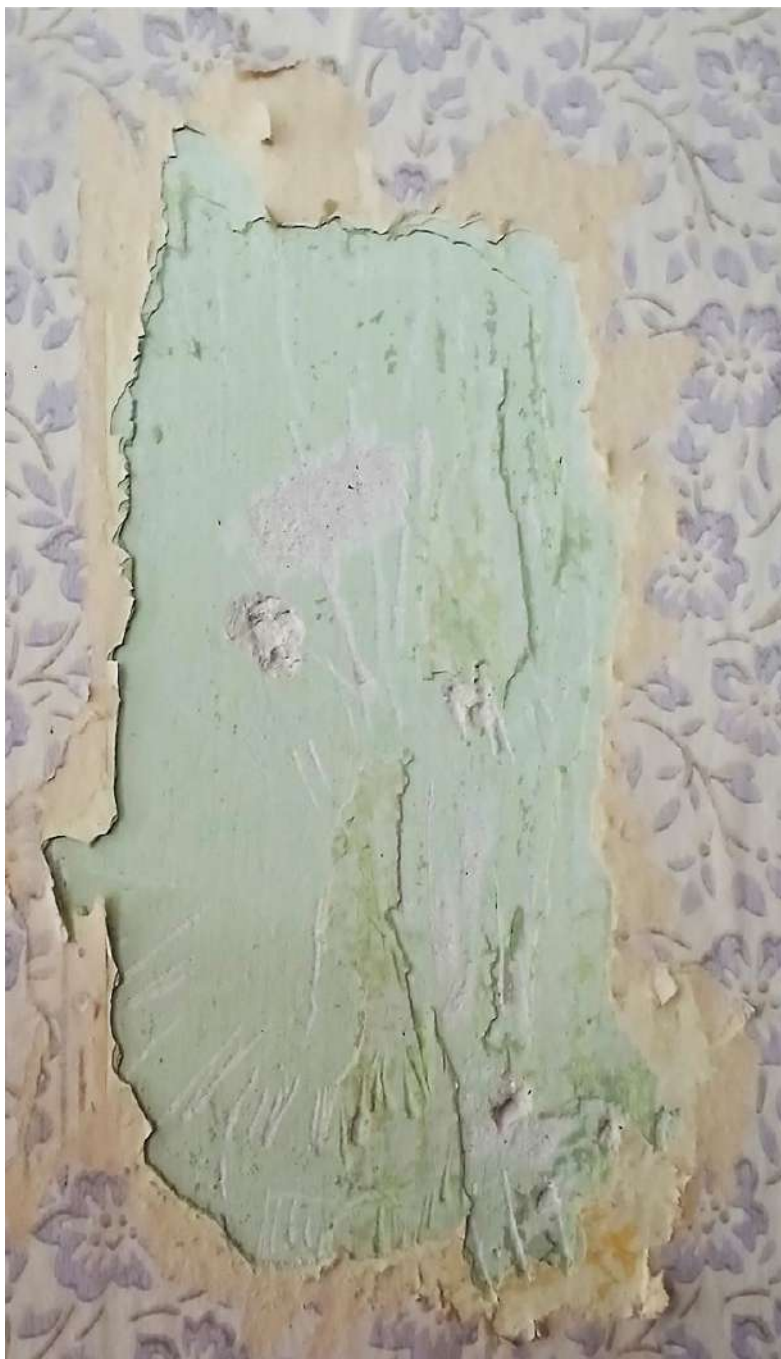
8 fot. Patalpa Nr. 1. Atodanga ant sienos

Patalpoje Nr.1 ant sienų užfiksuoti septyni dažyti sluoksniai:

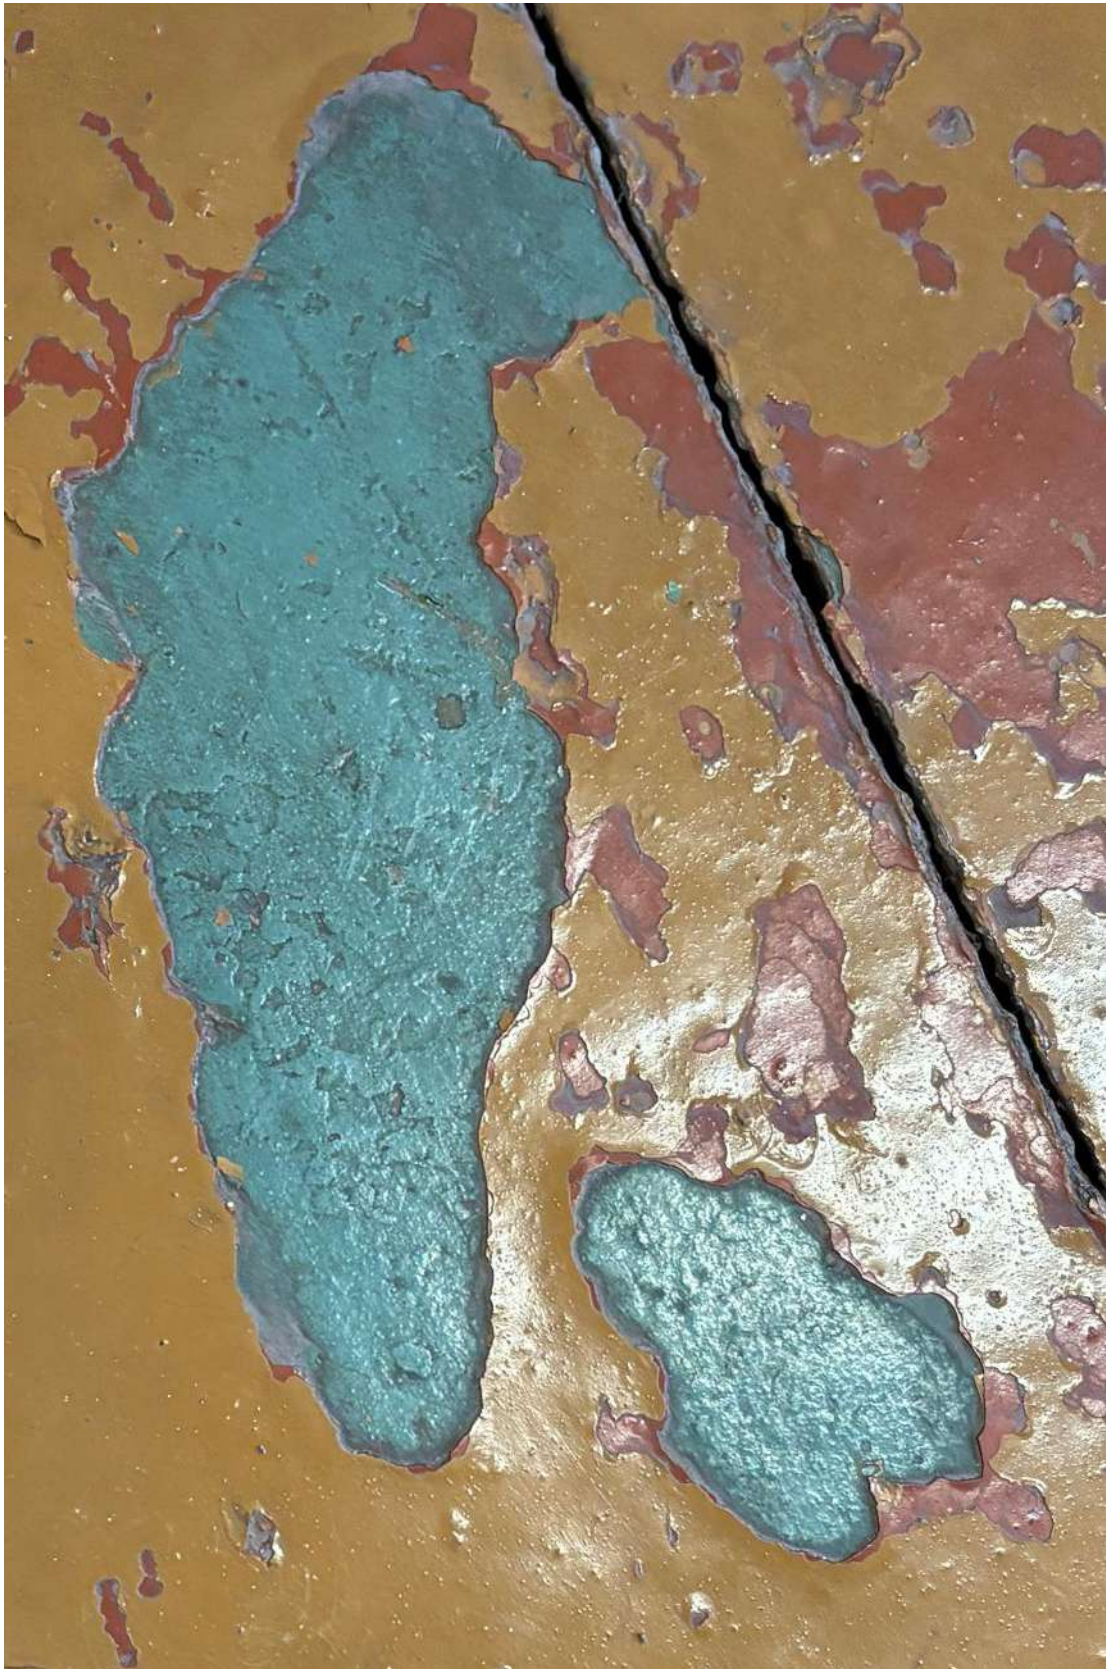
9 fot. Patalpa Nr. 1. Atodangos ant grindų

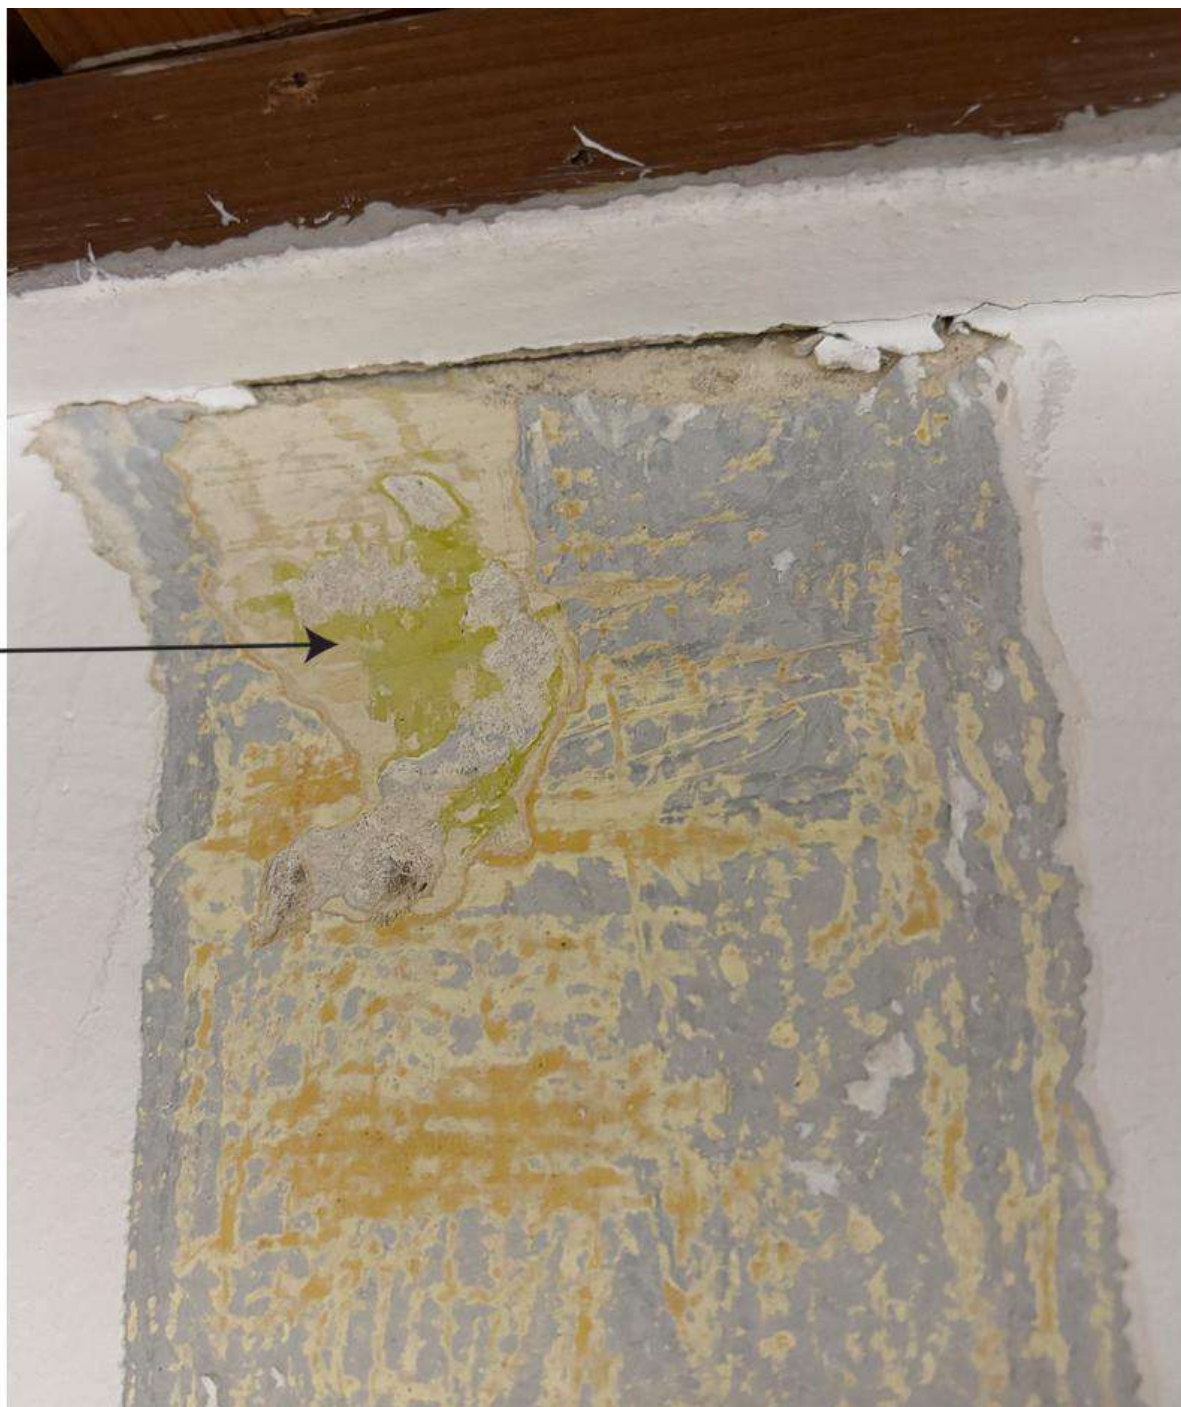
1 sl. – šviesiai žalsva (ankstyviausias sluoksnis); 2 sl. – balta; 3 sl. – geltona ochra;
4 sl. – balta; 5 sl. – pilka; 6 sl. – baltas (esamas).

10 fot. Patalpa Nr. 2. Atodanga ant sienos prie lubų.

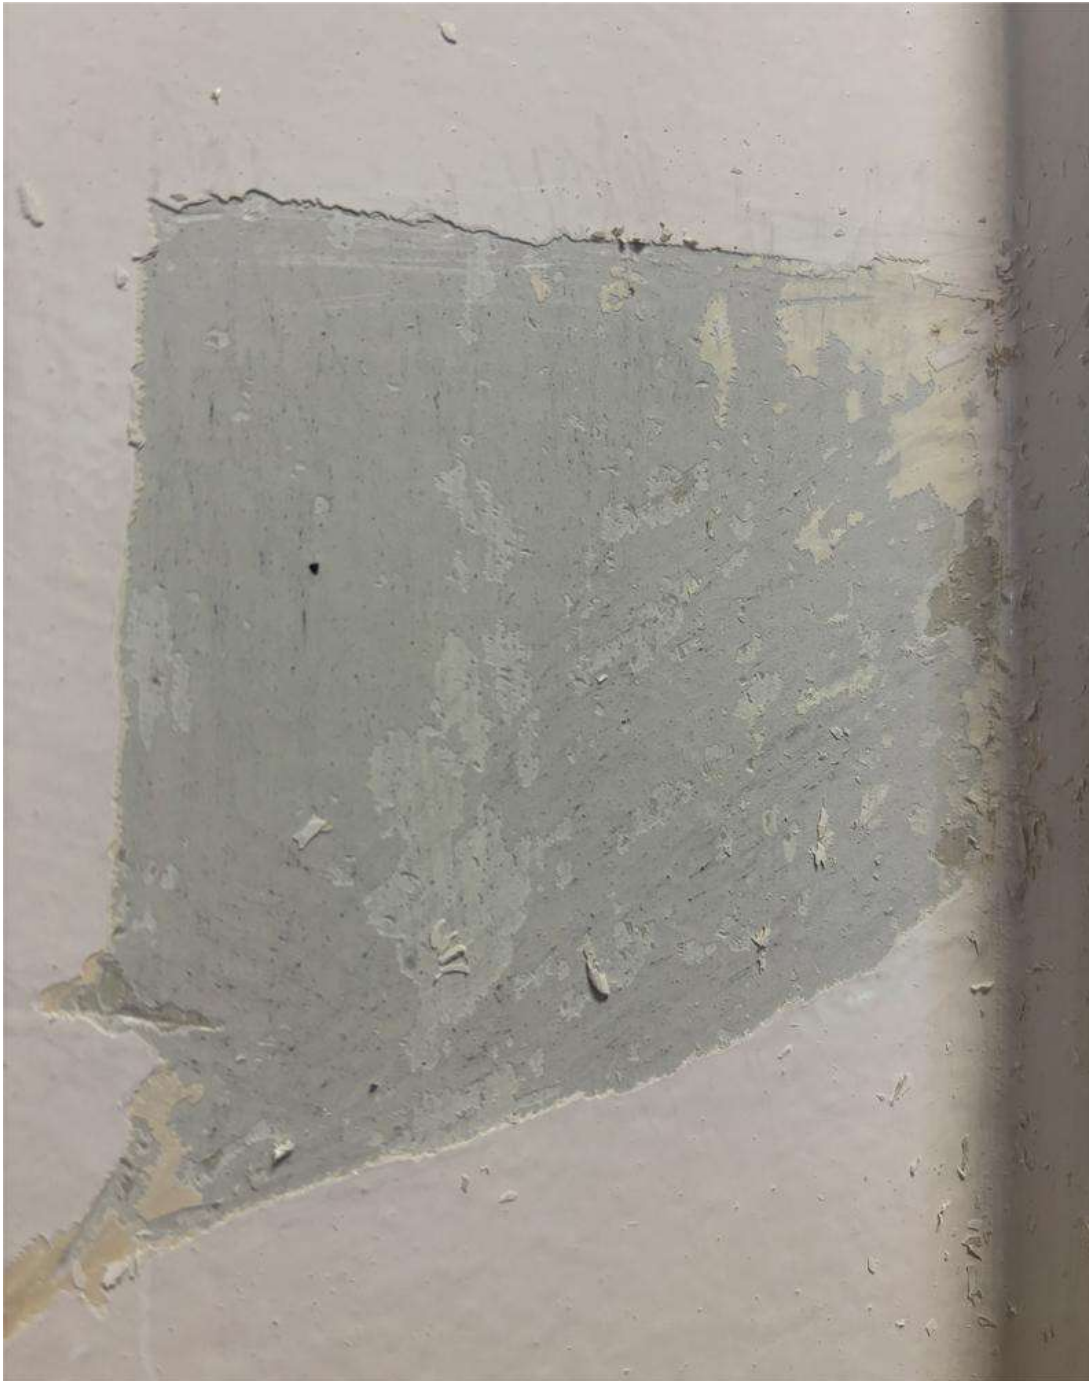
11 fot. Atodanda ant durų, tarp pirmos ir antros patalpų,š apvado.

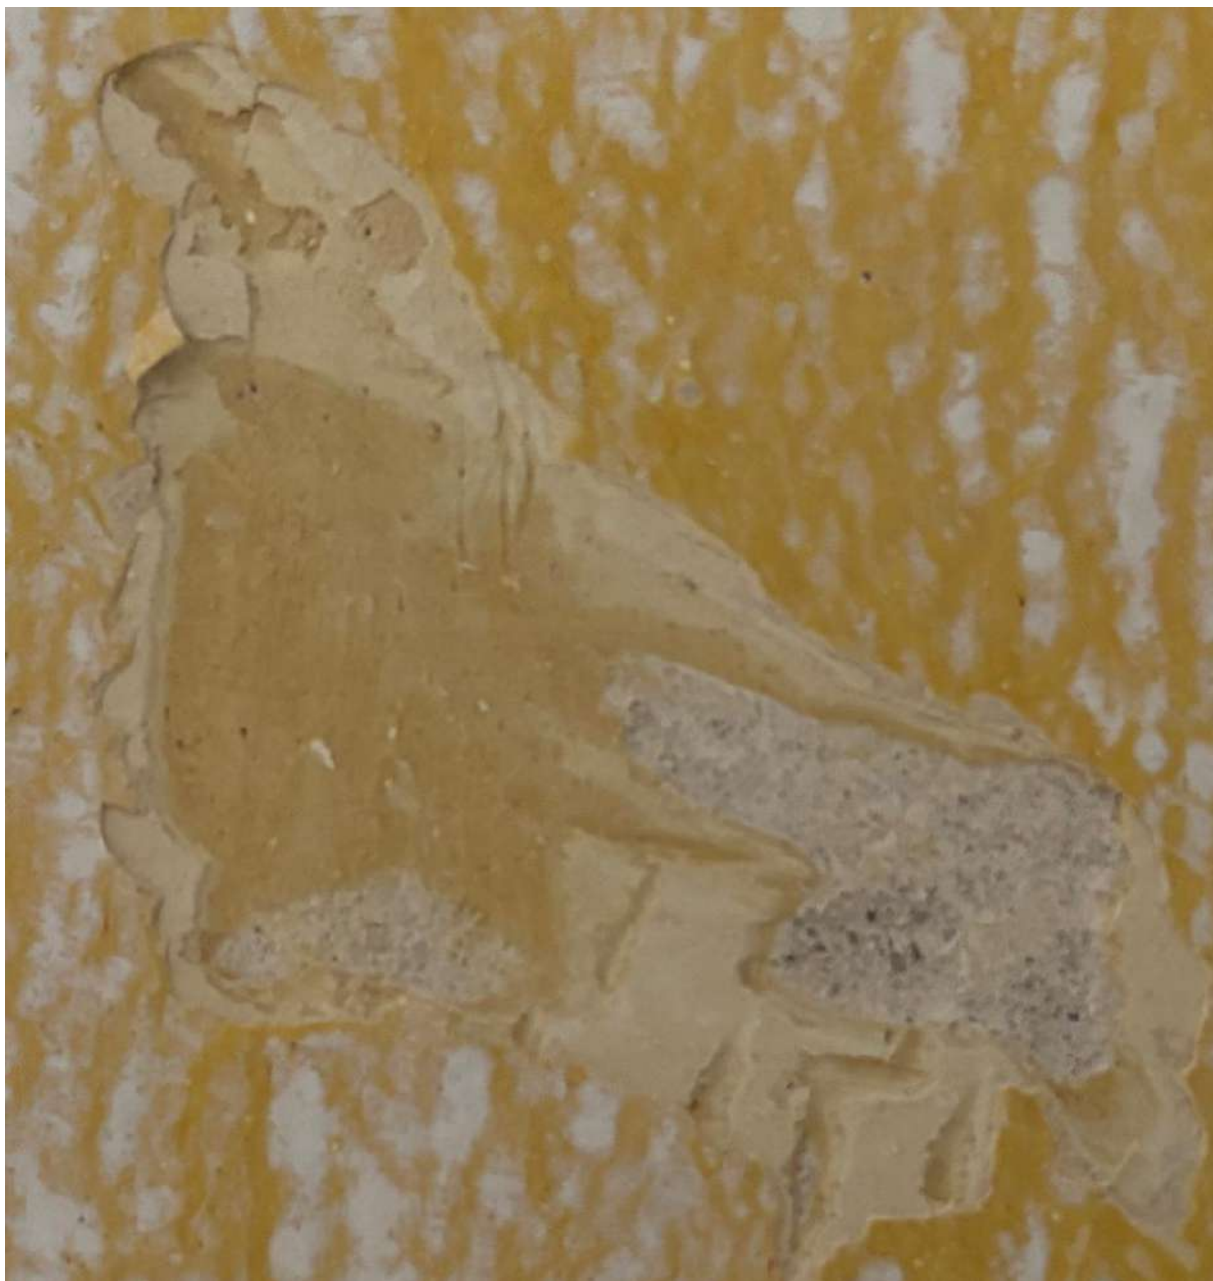
1 sl. – ryški geltona ochra (ankstyviausias sluoksnis); 2 sl. – šviesi geltona ochra; 3 sl. – šviesi geltona ochra; 4 sl. – ryški geltona ochra; 5 – balkšva.

12 fot. Patalpa Nr.3. Atodanga ant sienos.

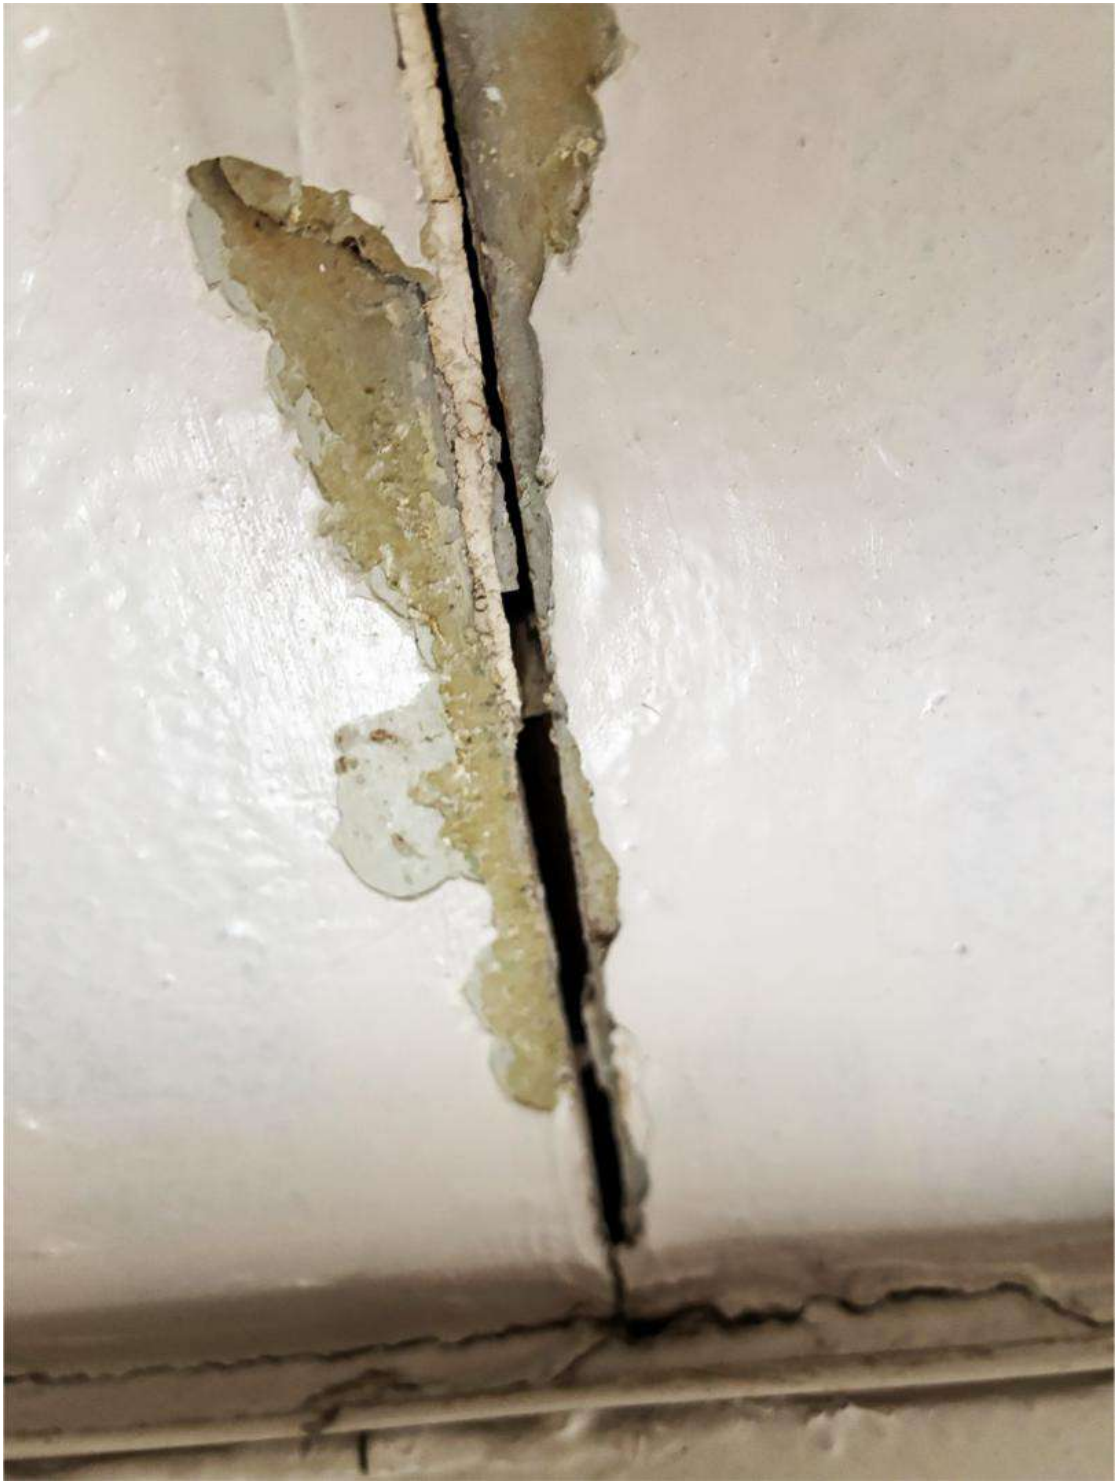
13 fot. Patalpa Nr. 3. Atodanga ant lubų.
