Druskininkų sav., Druskininkų m., M. K. Čiurlionio g. 35

Mikalojaus Konstantino Čiurlionio sodybos: Mikalojaus Konstantino Čiurlionio sodybos namo (Unik kodas 28039); Mikalojaus Konstantino Čiurlionio sodybos muzikos namo (Unik kodas 28040), M. K. Čiurlionio g. 35, Druskininkuose tvarkybos (remonto, restauravimo, avarijos grėsmės pašalinimo (apsaugos techninių priemonių įrengimo)) darbų projektas

SP- 0892-25-TvTP

Tvarkybos darbų projektas

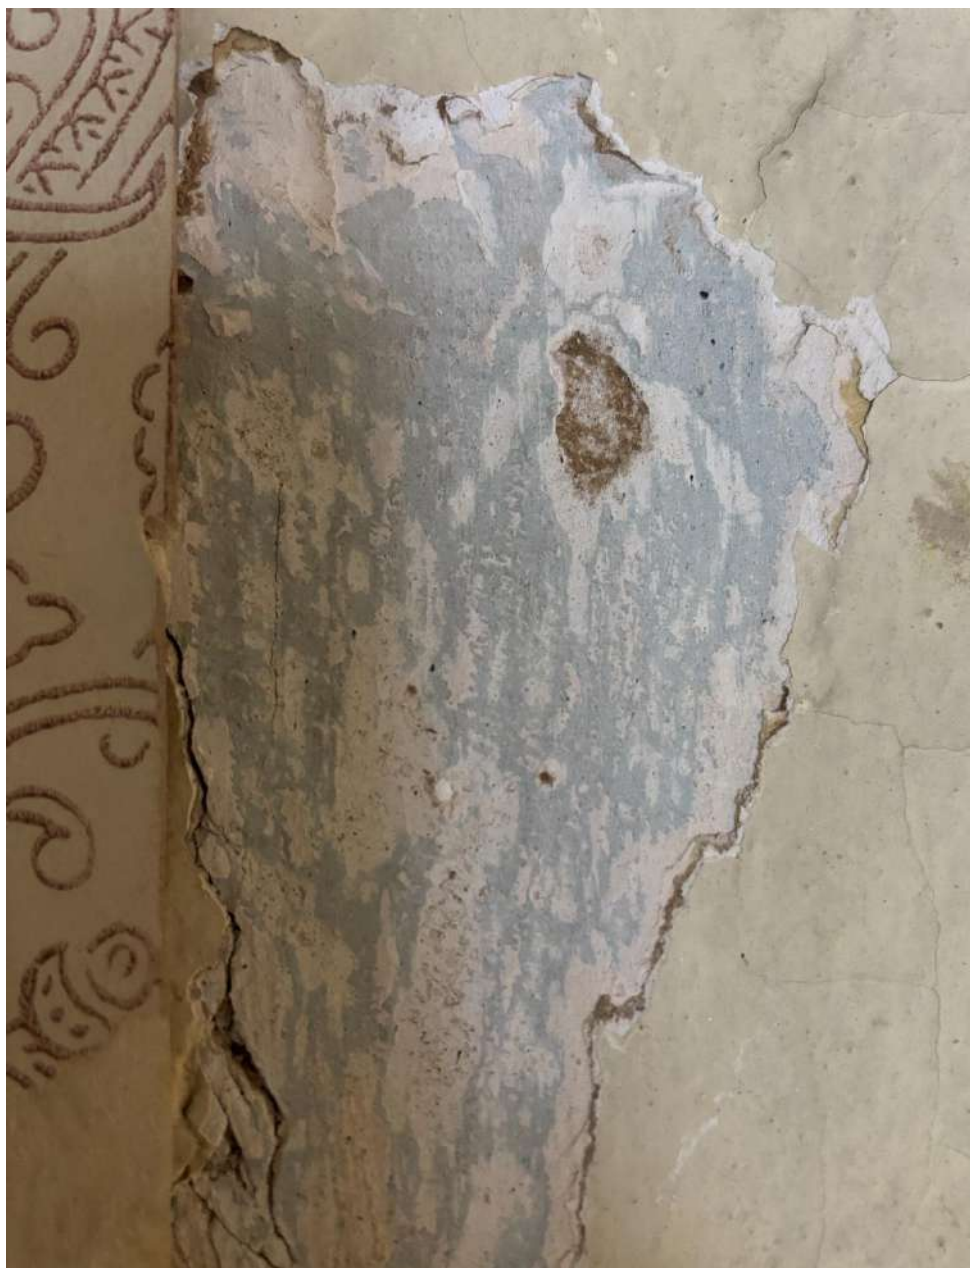
14 fot. Patalpa Nr. 4. Atodanga ant sienos

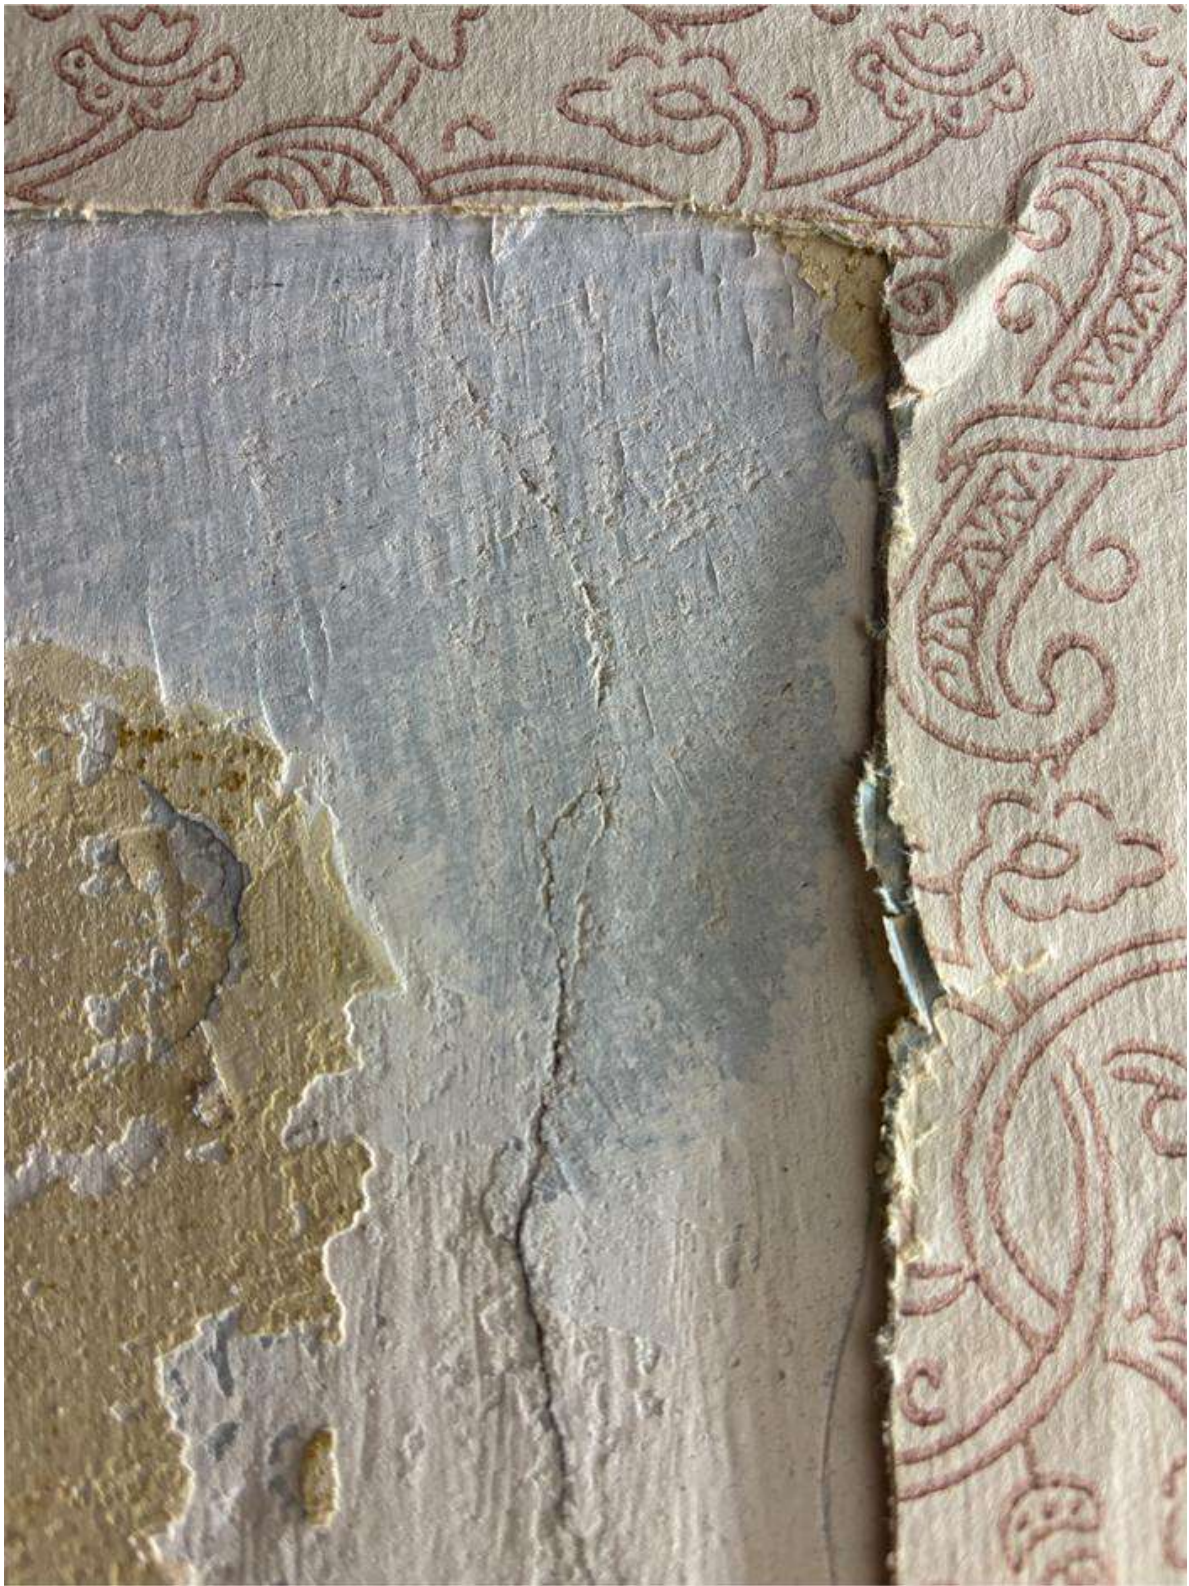
15 fot. Patalpa Nr. 4. Atodanga ant sienos

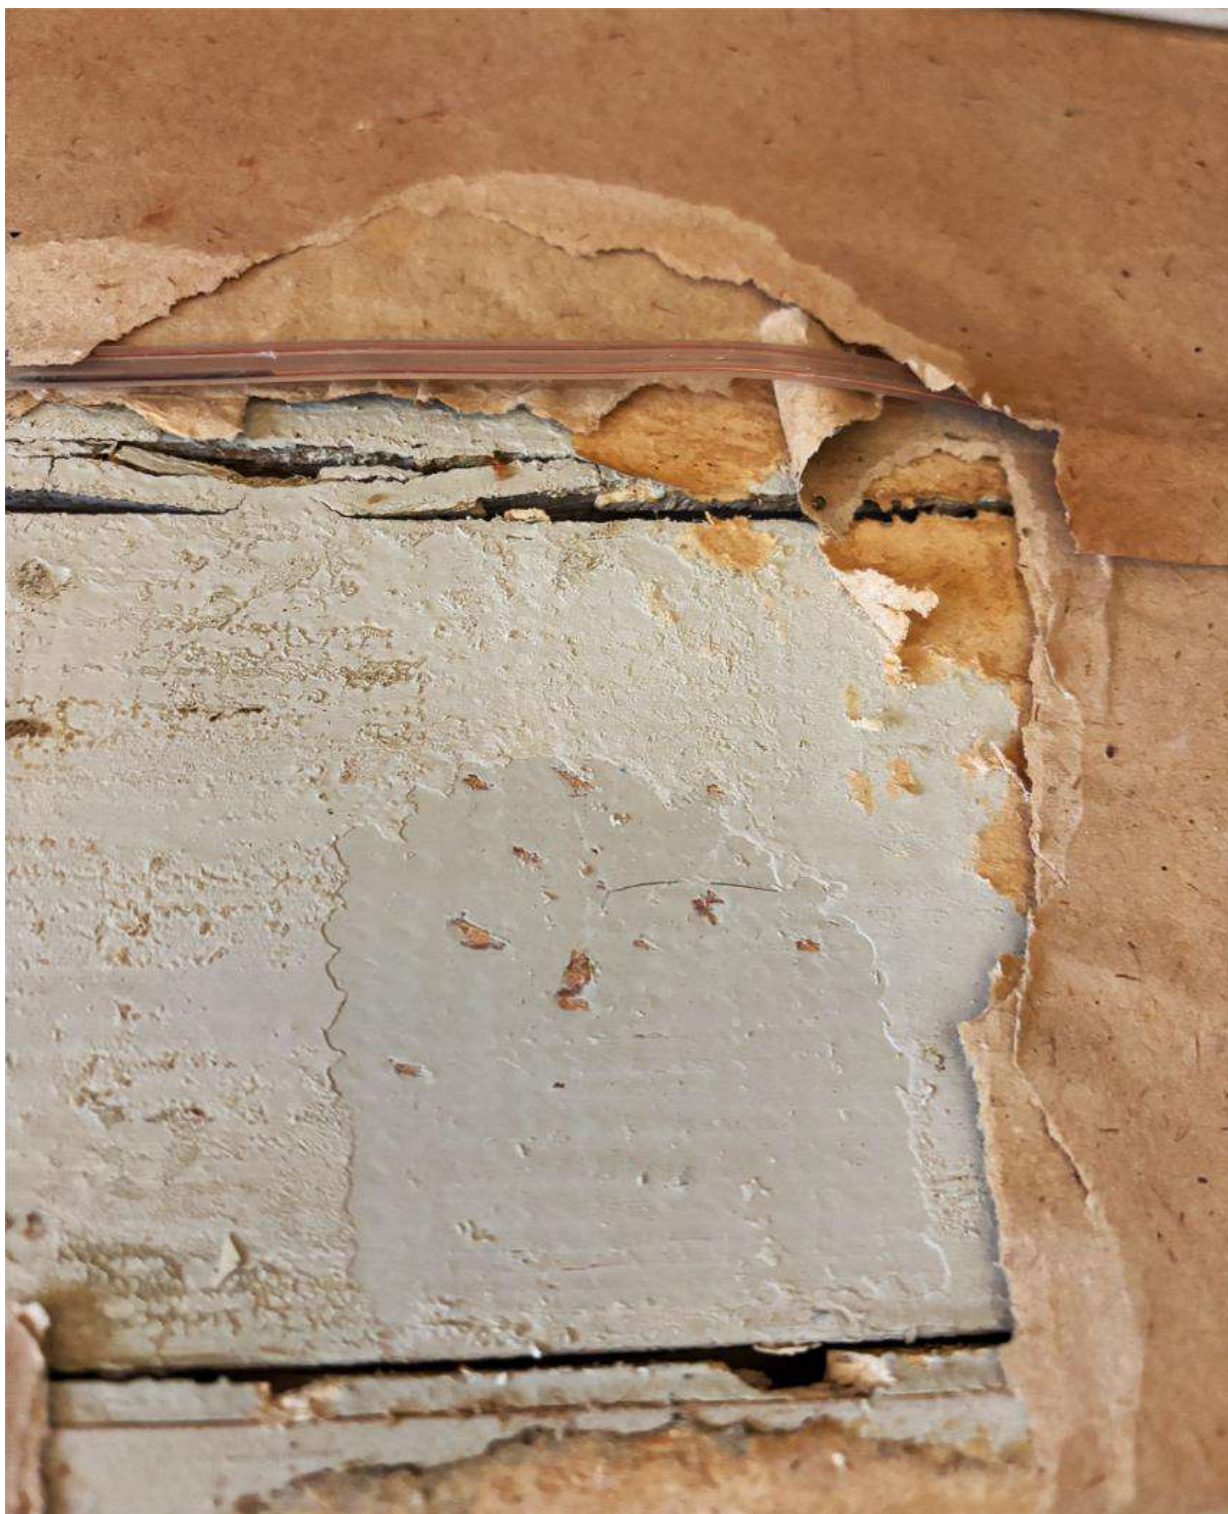
16 fot. Patalpa Nr. 4. Atodanga ant balkio (užfiksuoti du dažyti sluoksniai ir du tapetų sluoksniai).

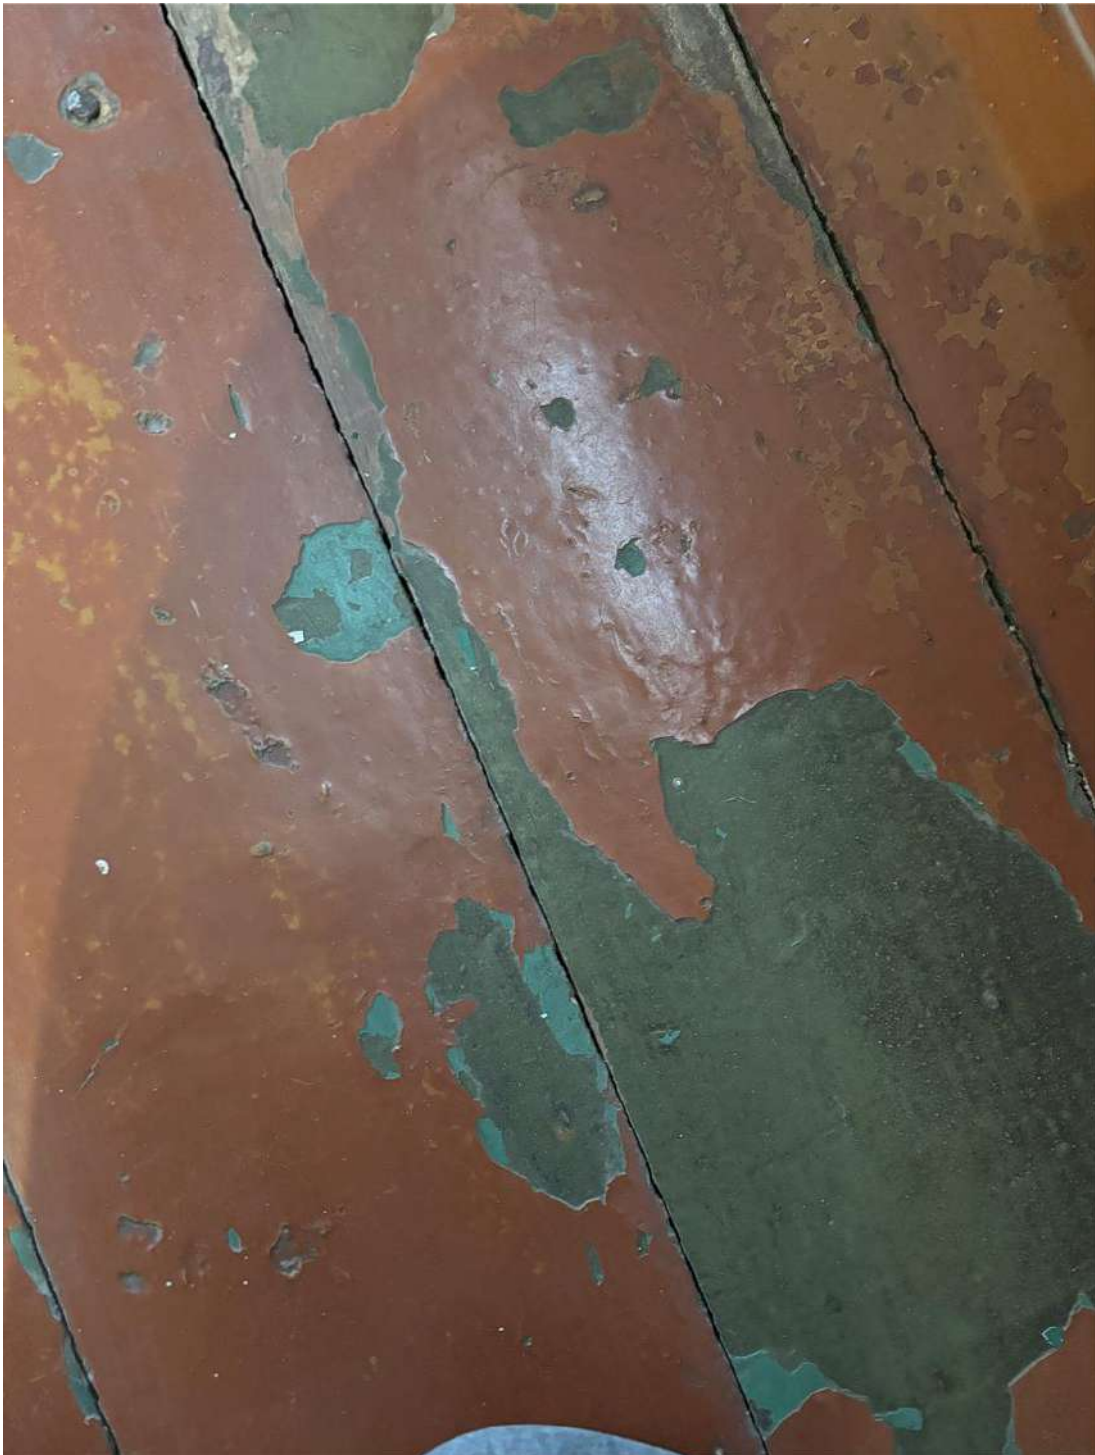
17 fot. Patalpa Nr. 4. Atodangos ant grindų (Ankstyviausio sluoksnio grindų spalvos pavyzdys apačioje)
