PROJEKTO PAVADINIMAS Smilgių Šv. Jurgio bažnyčios statinių
komplekso Šv. Jurgio bažnyčios (u. k. KVR
992), Panevėžio g. 18A, Smilgių mstl.,
Panevėžio r. sav., Didžiojo Viešpaties Jėzaus
altoriaus tyrimai

TYRIMAI Istoriniai-menotyriniai tyrimai

BYLOS NUMERIS 2024.04-TvDP-IT

ISTORINIŲ-MENOTYRINIŲ TYRIMŲ ATASKAITA

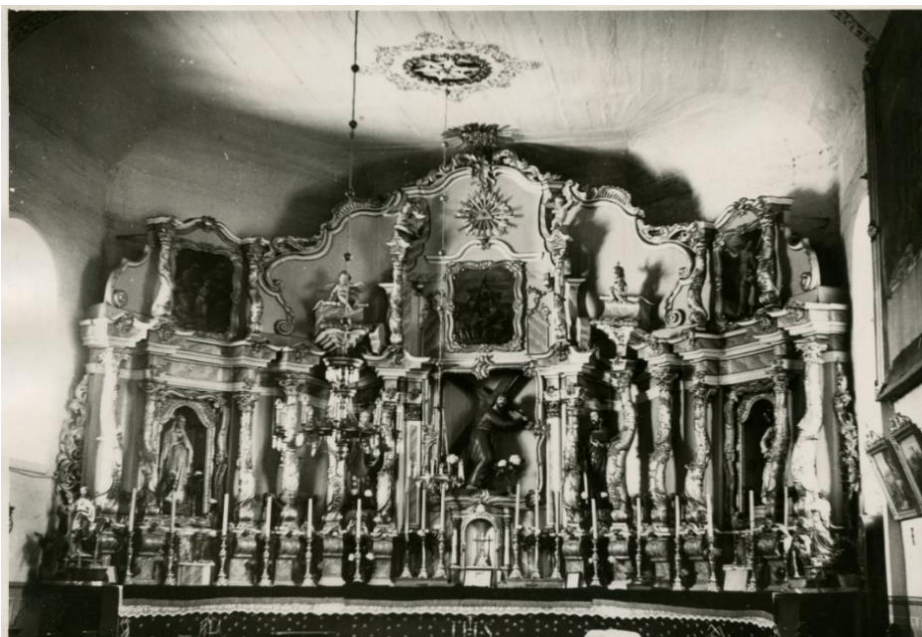
1. pav. Smilgių bažnyčios didysis altorius, fot. J. Gramba, 1967 m., Kultūros paveldo tyrimų valdybos, Kilnojimų objektų skyriaus archyvas.

naujos figūros, padirbintos skulptoriaus *Zimodro*, būtent – šv. apaštalų Petro ir Pauliaus bei Jėzaus, nešančio kryžių. **1888 m. vizitacijoje**⁴⁶ taip pat minimi **7 altoriai, 5 iš jų paauksuoti**. Altoriuose 9 paveikslai, o didžiajame šv. apaštalų Petro ir Pauliaus bei Jėzaus, nešančio kryžių, skulptūros. Toks pats vaizdas ir 1890 m. inventoriuje⁴⁷. **1899 m.**⁴⁸ minima, jog bažnyčioje iš viso **septyni altoriai, trys iš jų – sudaro didįjį altorių**, su trimis gero skulptoriaus darbo figūromis – šv. apaštalų Petro ir Pauliaus bei Jėzaus, nešančio kryžių. Devyni paveikslai visuose altoriuose geros tapybos. Taigi, po XIX a. 8 deš. rekonstrukcijos darbų, didysis altorius tapo tokiau, kokį matome ir šiandien. **(1 pav.)**

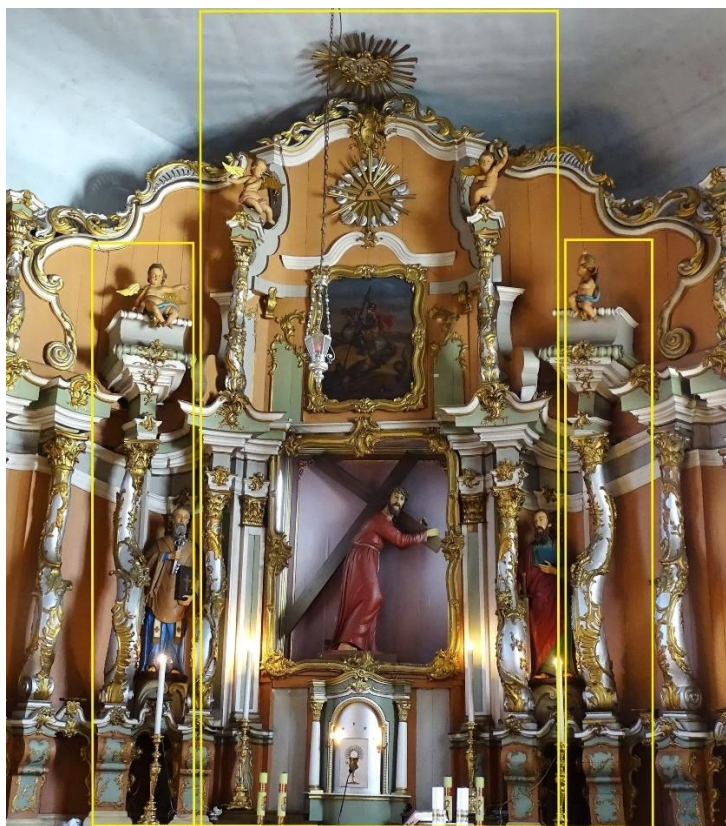
2. pav. Smilgių bažnyčios didžiojo altoriaus centrinė dalis, fot. E. Bagušinskaitė, 2024 m.

Remiantis meistro Balčiaus-Balčiausko liudijimu, galima numanyti, jog jo įstatytos naujos kolonos, atkartojančios senąsias, turėtų būti antroji kolonų pora skaičiuojant nuo ansamblio ašies. Šios poros kolonos aukštesnės už kitas, jos neša po labai išvystytą antablemento fragmentą, kuriuos vainikuoja sėdinčių angeliukų figūrėlės. Šios kolonos žymi ribą tarp centrinio ir šoninių altorių⁴⁹. **(2 pav.)**

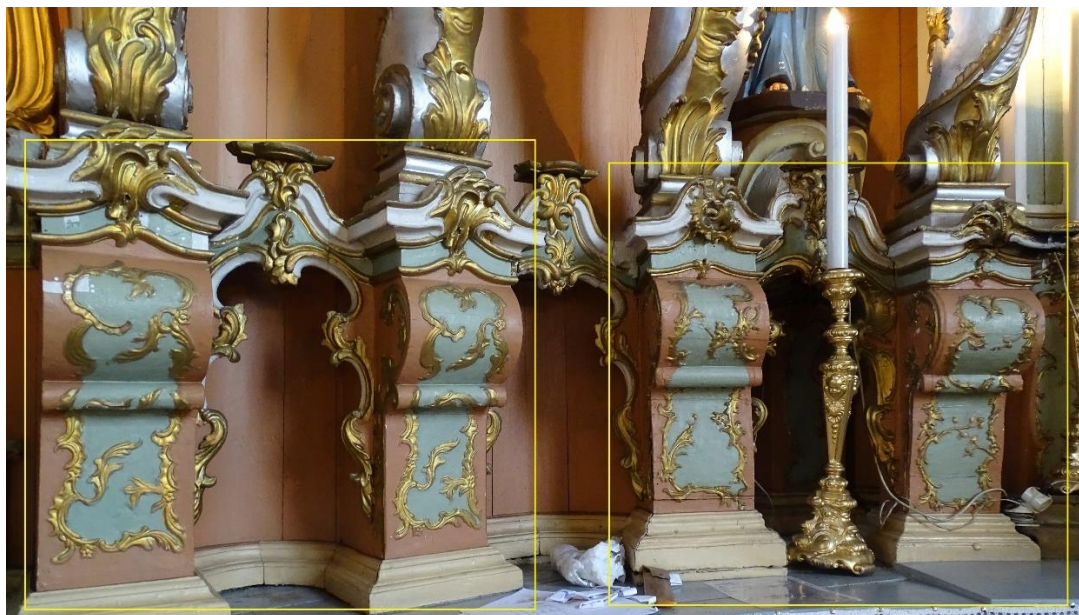
Atkreiptinas dėmesys ir į nevienodą kolonų pjedestalų dekorą, rodantį, jog jie galėjo būti sukurti skirtingu metu. Vieni konsolės formos pjedestalai dekoruoti itin smulkiais drožiniais, kiti – grubesni, plokštesnių formų. (3 pav.)

3. pav. Didžiojo altoriaus kolonų pjedestalų dekoras, fot. E. Bagušinskaitė, 2024 m.

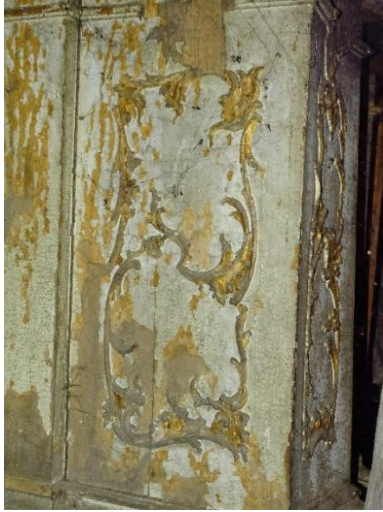
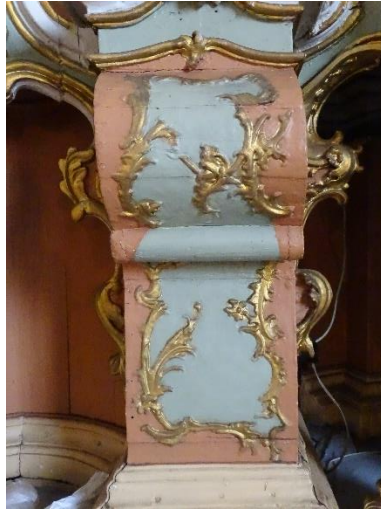
Iėjus už altorių juosiančią galeriją, galima išvysti senosios mensos dalis bei ją puošiančio dekoru elementus, panašius į pjedestalo drožinius. Tiesa, tikslesnių žinių apie altorių sujungimą, konstrukcijas, drožinius, galima būtų pateikti juos išrinkus, atlikus medienos, polichromijos bei kitus tyrimus.

4. pav. Senosios mensos dekoru fragmentas, fot. E. Bagušinskaitė, 2024 m.

5. pav. Kolonos pjedestalo dekoras, fot. E. Bagušinskaitė, 2024 m.

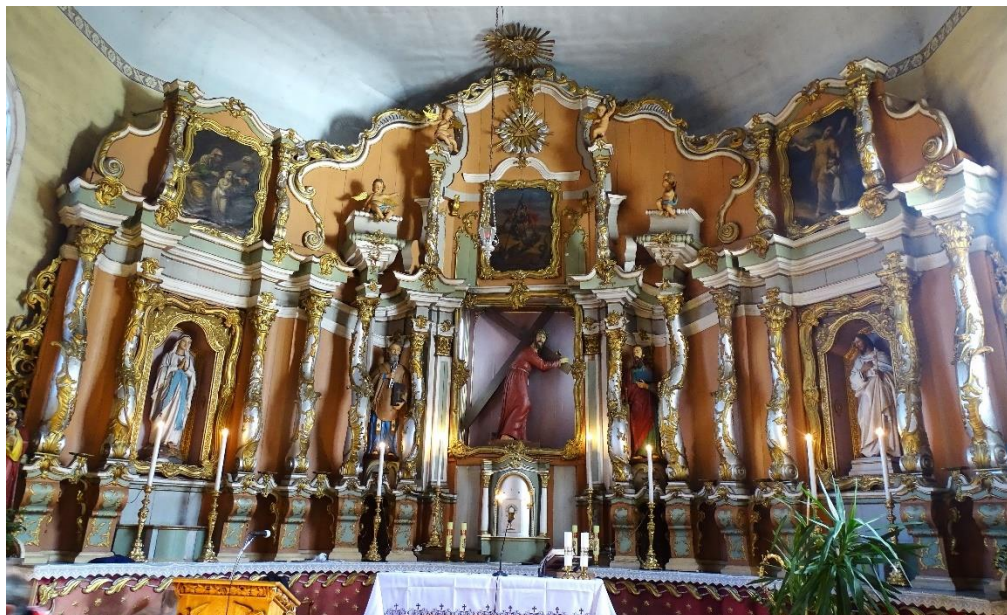
Interjere dominuojantis rokokinių formų didysis altorius išsiskiria aukšto lygio meistryste ir originalumu. Medinis, sudėtingos struktūros, simetriškas, sudarytas iš trijų dalių kompozicijos, dviejų tarpsnių, užima visą galinę presbiterijos trijų sienų plokštumą. Pirmiausia į akis krintantis dekoru elementas – išlenktos kolonos, su korintiniais kapiteliais ant aukštų pjedestalų. Pirmajame tarpsnyje jų yra dvylika, po dvi poras prie centrinio ir šoninių altorių. Antrajame tarpsnyje – po vieną kolonų porą prie kiekvieno altoriaus, įrėminančią paveikslus.

6. pav. Smilgių bažnyčios didysis altorius, fot. E. Bagušinskaitė, 2024 m.

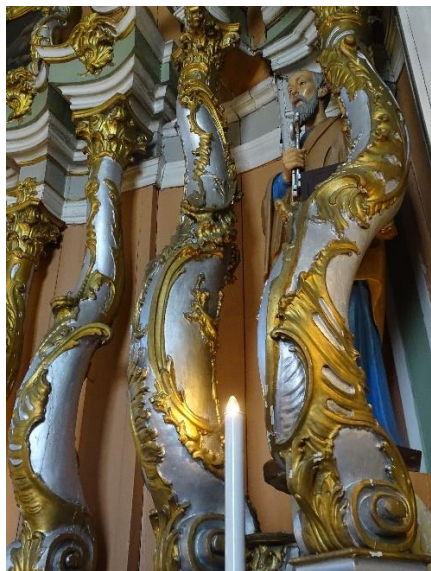
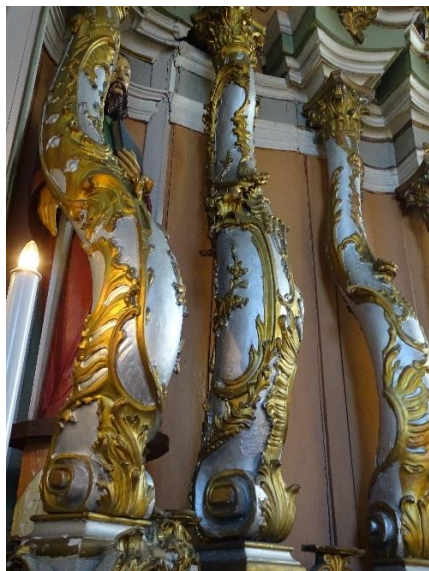
Į kolonas atkreipė dėmesį ir išsamiai jas apibūdino dailėtyrininkė Marija Matušakaitė: „Šiuose XIX a. sujungtuose altoriuose pagrindinė dekoratyvinė funkcija skiriama išpūdingoms nevienodo aukščio kolonoms, neišprastoms ne tik Lietuvoje, bet visoje tuometinėje Lietuvos ir Lenkijos valstybėje. Kolonos siaurėja į viršų, apačioje baigiasi voliutomis, išlinksta tarsi gniuždomos didžiulio svorio. Lankstų jų liemenį apipynęs it dumbliai plastiškas, laisvas sudėstytas reljefas. Ištįsę siauri lapai susipina jame su stangriomis kreivėmis, virpančiomis smulkiais ugnies liežuveliais. Visų konstrukcinių bei dekoratyvinių altoriaus elementų bangavimas teikia kompozicijai dinamikos, kurią atitinka ir gležni asimetriniai apvadėliai, užpildantys tuščias plokštumas. Artimesni vietos tradicijai tik du sparnai, likę sujungus altorius. Laikydamasis schemas, kuri buvo taikoma šios rūšies elementams, autorius gerokai pakeitė akanto šakas, supanašino jas su abstrakčiu ornamentu. Visiškai neiprastą kolonų formą, matytą Smilgiuose, aptinkame altoriaus modelyje, kurį Bavarijoje sukūrė J. J. Remplsas apie 1761 metus. Tokia forma

buvo žinoma ir Smilgiuose dirbusiam meistrui. Taigi, Lietuvą labai greitai bus pasiekęs naujas, kad ir plačiau nepaplitęs, architektūrinės atramos tipas“⁵⁰.

7. pav. Didžiojo altoriaus vidurinės dalies, kairės pusės kolonos, fot. E. Bagušinskaitė, 2024 m.

8. pav. Didžiojo altoriaus vidurinės dalies, dešinės pusės kolonos, fot. E. Bagušinskaitė, 2024 m.

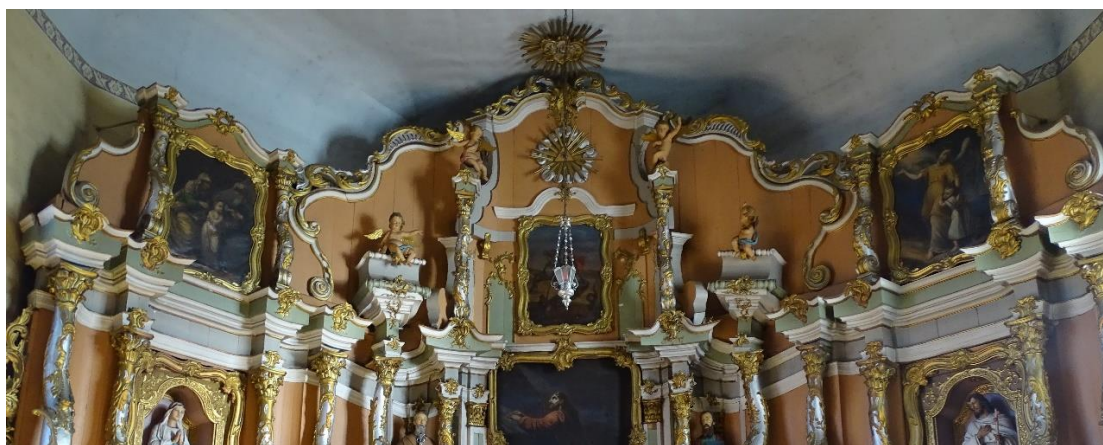
Kiti autoriai teigia, jog skirtingi kolonų išsilankstymai turi kompozicinę prasmę, nes jos remia antablementinius anstatus, įvairiais atstumais įtrauktus į gilumą⁵¹. Kolonų nešamas antablementas yra vieno lygio visiems altoriams. Jis labai smarkiai plėšytas – tiek, kad susidaro įspūdis, jog kiekviena kolona neša po visai atskirą antablemento fragmentą⁵².

9. pav. Didžiojo altoriaus frontonas su antablementu, fot. E. Bagušinskaitė, 2024 m.

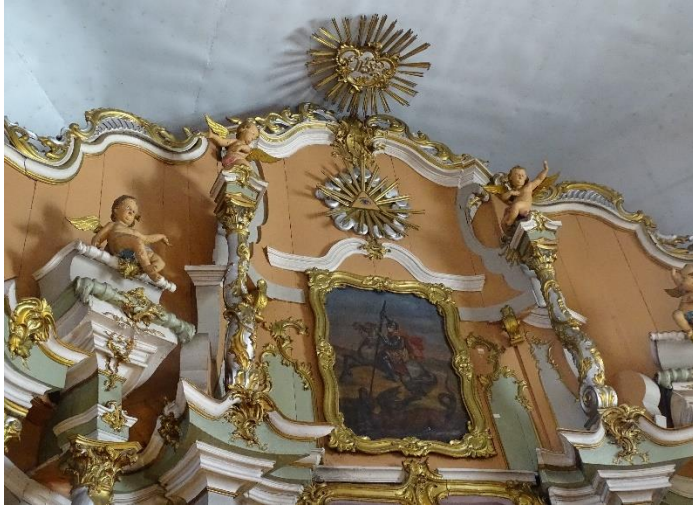
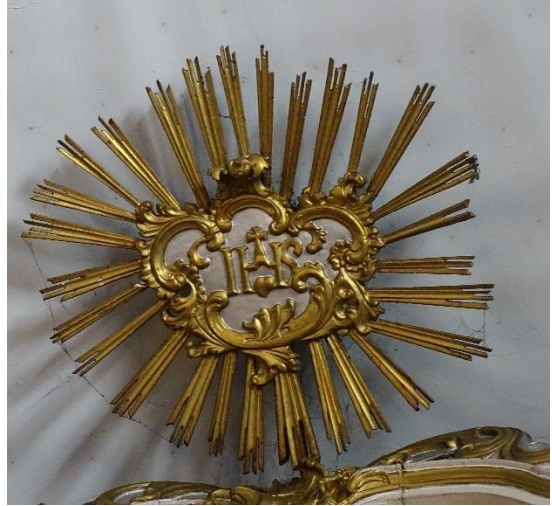
Altoriaus viršus banguotas, tačiau antrasis visų trijų dalių tarpsnis plokščias, tik paveikslai įrėminti kolonų poromis. Centrinės dalies kolonėlės užsibaigia sėdinčių angeliukų figūrėlėmis, virš paveikslo, frontono centre įkomponuota drožinėta Dievo Apvaizda, o prie lubų pritaisytas kartušas su Jėzaus Vardo monograma.

10. pav. Didžiojo altoriaus frontonas su angeliukų skulptūromis, fot. E. Bagušinskaitė, 2024 m.

11. pav. Kartušas su Jėzaus Vardo monograma, fot. E. Bagušinskaitė, 2024 m.

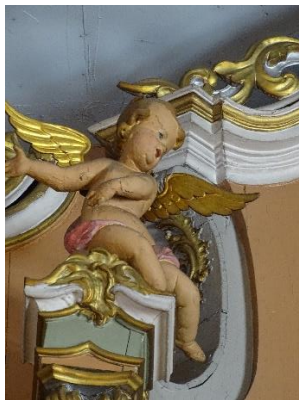
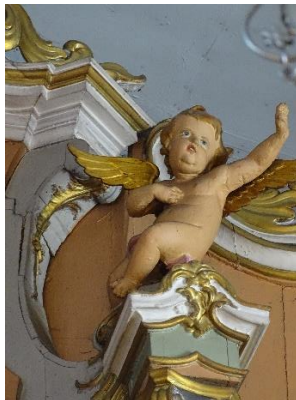
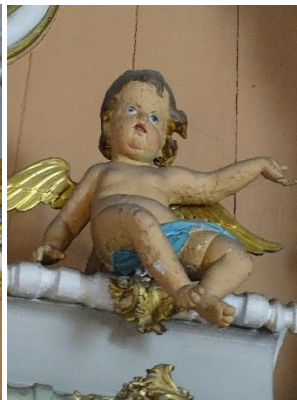
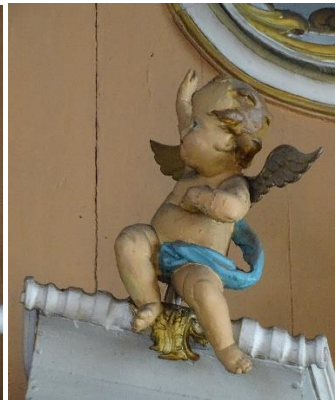
Altorius dekoruotas ne tik gausia puošyba, bet ir nevienalaikėmis skulptūromis. Seniausios iš jų – ant centrinės altoriaus dalies antablementų sėdinčios dvi angeliukų skulptūrų poros. Rokokinės, polichromuotos ir auksuotos, sukurtos XVIII a. II pusėje, yra elementas iš senojo altoriaus.

12, 13. pav. Angeliukų skulptūrų pora I, fot. E. Bagušinskaitė, 2024 m.

14, 15. pav. Angeliukų skulptūrų pora II, fot. E. Bagušinskaitė, 2024 m.
