Atestato Nr.	UAB "MEDSTATYBA" ATEITIES G. 10 08303 VILNIUS TEL: 2613796			VŠĮ ŠIAULIŲ ILGALAIKIO GYDYMO IR GERIATRIJOS CENTRO PASTATŲ ATNAUJINIMO(MODERNIZAVIMO) VILNIAUS G.125, ŠIAULIUOSE, PROJEKTAS	
0706	Medstatyba				
32198	PV.	V.MATULEVIČIUS	2014.09	SITUACIJOS SCHEMA M1:3000	Laida
A1745	PDV.	D.STEPONAITIS	2014.09		0
Stadija	VŠĮ ŠIAULIŲ ILGALAIKIO GYDYMO IR GERIATRIJOS CENTRAS			(14-37)-PMTP-SP-01	Lapas
PMTP					Lapų
					1 1

VŠĮ ŠIAULIŲ ILGALAIKIO GYDYMO IR GERIATRIJOS CENTRO PASTATŲ ATNAUJINIMO (MODERNIZAVIMO) VILNIAUS G.125, ŠIAULIUOSE, PROJEKTAS			
APLINKOS TVARKYMO PLANAS M1:500		Laida	
AŠIŲ NUŽYMĖJIMO PLANAS M1:500		0	
VERTIKALUS PLANAVIMAS M1:500		Lapas	Lapų
(14-37)-PMTPT-SP-02		1	1

2014.09	FASADAI M1:200	
A1745	PDV.	D.STEPONAITIS

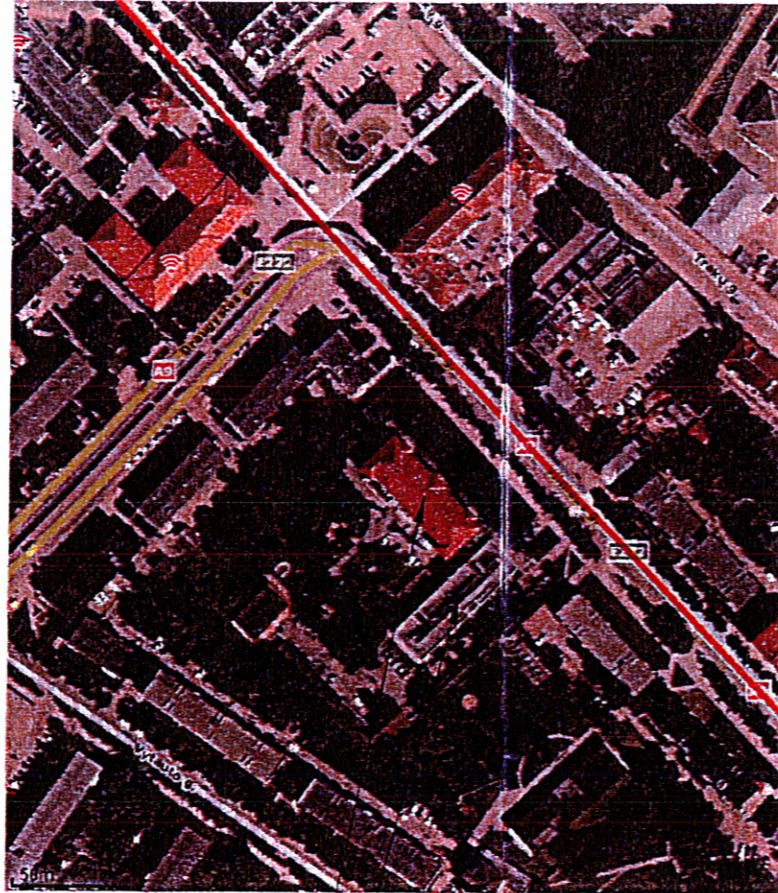
1D2P pastato vieta

8D3P pastato vieta

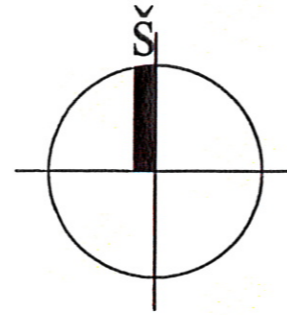
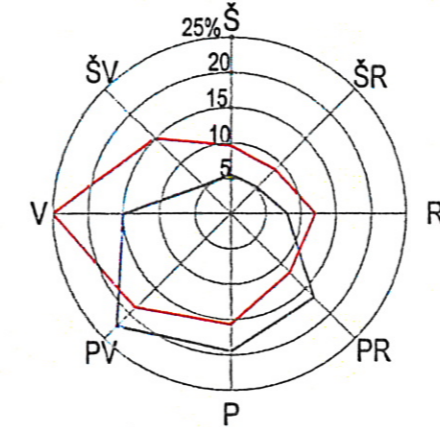
Vėjų rožė Sausio ir Liepos mėnesiais

Vid. vėjo greitis - 3,2 m/s
Vyraujanti kryptis - PV - žiemą, ir V - vasarą.

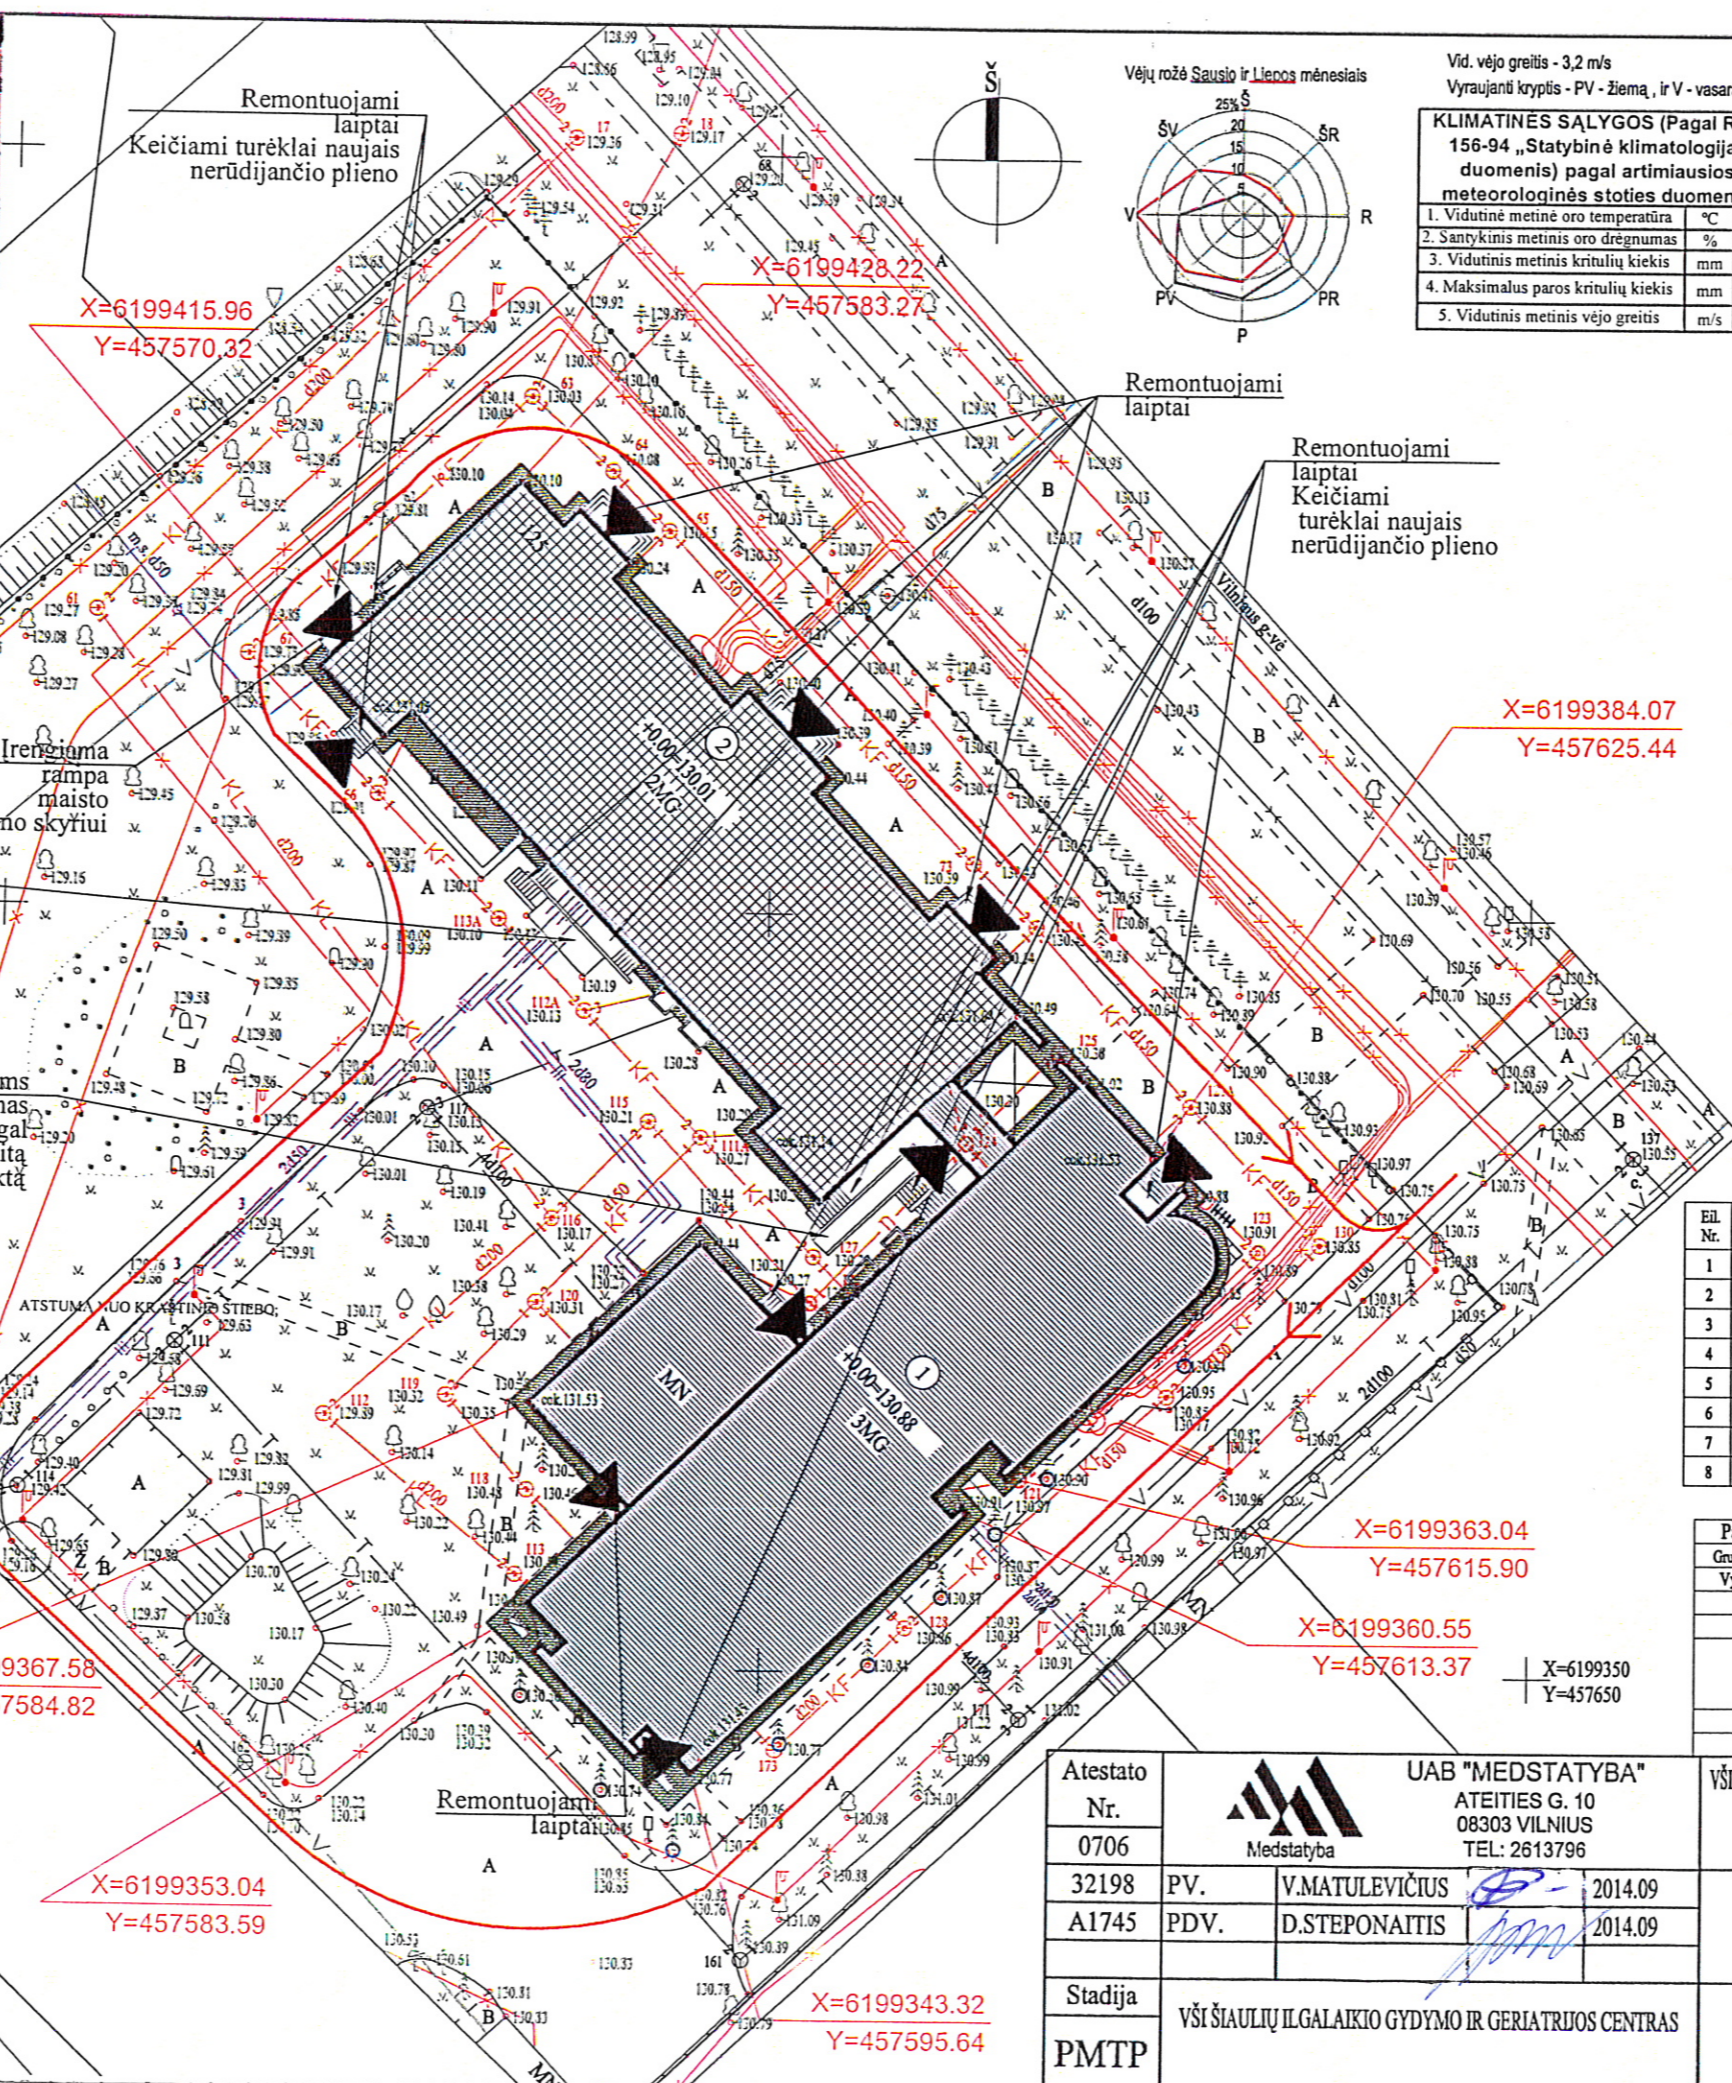
- PASTATŲ EKSPLIKACIJA**
- ① PASTATAS 8D3p
 - ② PASTATAS 1D2p
- SUTARTINIAI ŽYMEJIMAI:**
- SKLYPO RIBA
 - PROJEKTUOJAMA BETONINIŲ TRINKELIŲ DANGA PĖSTIESIEMS
 - BETONINIAI KELIO IR VEJOS BORTAI
 - GAISRINIS PRIVAŽIAVIMAS
 - ĮEJIMAS Į PASTATĄ
 - GRIAUNAMA
 - SAUGOMAS MEDIS
 - DVIRAČIŲ STOVO ĮRENGIMAS

PASTABOS
 1. APLINKOS TVARKYME ĮRENGIAMA TIK NAUJA NUOGRINDA IR SUTVARKOMI IŠORĖS LAIPTAI, TIK TIE DARBAI SUSIJĘ SU PASTATO FASADO ŠILTINIMU.
 2. ĮRENGIAMI LATAKAI NUOGRINDOJE LIETAUS NUVEDIMUI NUO PASTATO PASTATE 1D 2p.

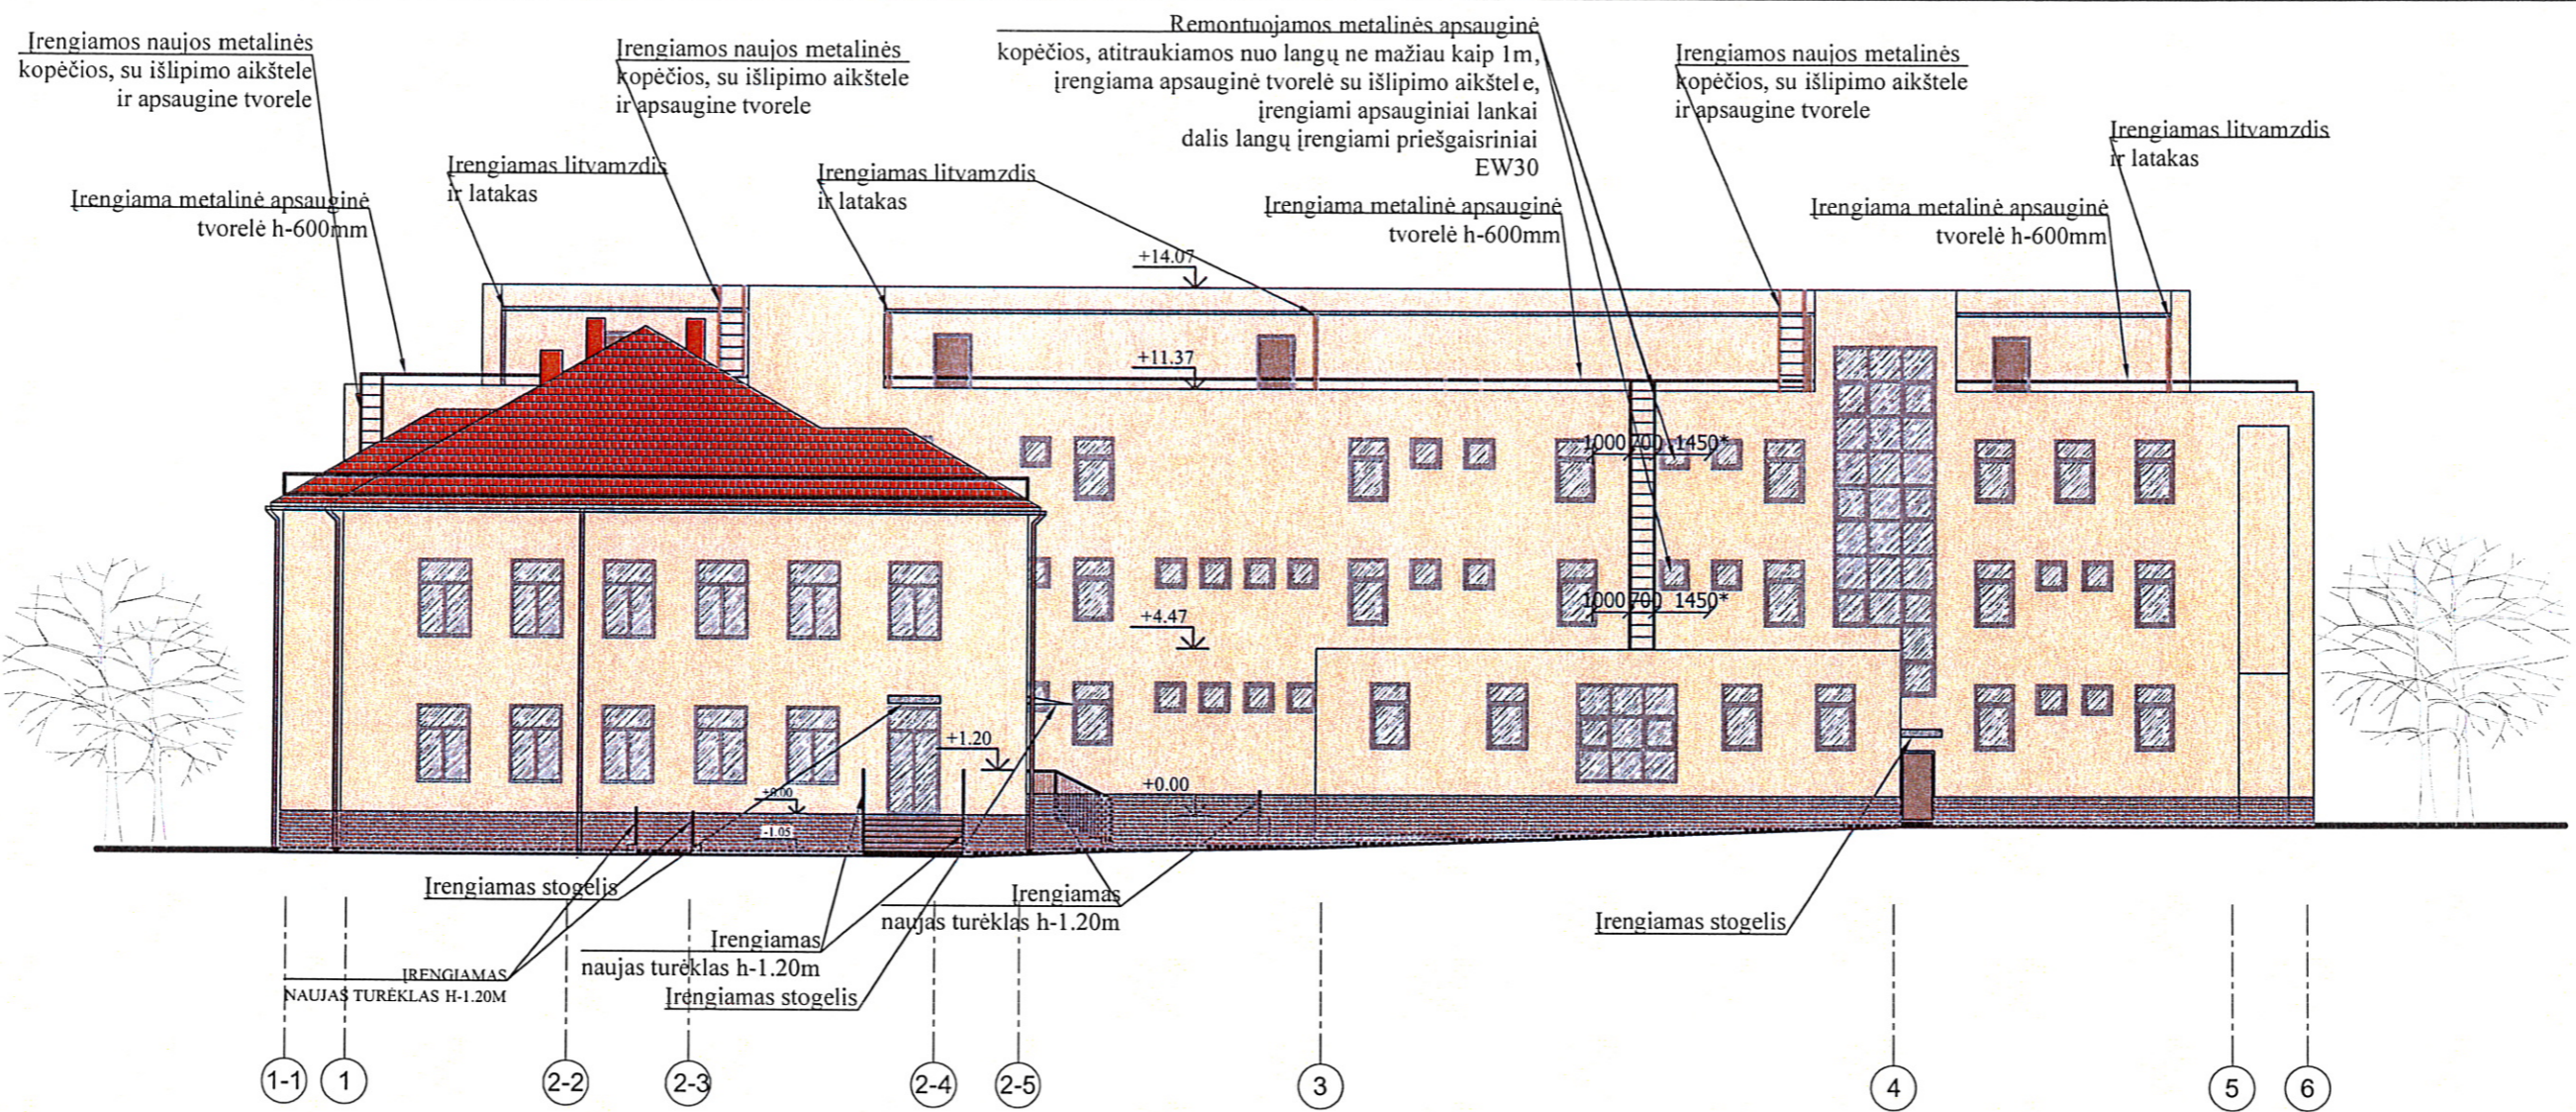
- Esama stogo profiliuota metalinė danga
-

- Lietvamzdžių, latakų, vėjalenčių, stogo detalių spalva RAL1019
-

- Išorės palangių spalva RAL 1019
-

- Išorės aliuminių vitrinų ir metalinių naujų durų spalva RAL 1019
-

- Klinkerinių plytelių cokolis spalva RAL1019
-

- Tinkuojamas faktūriniu tinku fasado spalva RAL1015
-

- Metalinių fasado turėklų spalva RAL 1019

- Pastabos:
1. Virš visų išorės įėjimų į pastatą irengiami stogeliai.
 2. Prie visų išorės laiptų irengiami apsauginiai metaliniai turėklai, h-1,20m.
 3. Apšiltinamas pastatas, tikuojamas faktūriniu tinku.
 4. Visi seni nepakeisti langai keičiami naujais, plastikinio rėmo.
 5. Irengiami nauji lietvamzdžiai ir latakai.
 6. Irengiami nauji parapetų apskardinimai.
 7. Visi fasadų matmenys tikslinami vietoje.
 8. Fasadų spalvos derinamos vietoje, pasirinkus konkrečias medžiagas.
