**NEKILNOJAMOJO KULTŪROS PAVELDO STATINIO TVARKOMŲJŲ STATYBOS  
DARBŲ PROJEKTO AR TVARKOMŲJŲ PAVELDOSAUGOS DARBŲ PROJEKTO  
PAVELDOSAUGOS (SPECIALIOSIOS) EKSPERTIZĖS**

**AKTAS**

2018 m. Lapkričio 23d. m.Nr.4

KTU Vaižganto progimnazijos - Nekilnojamojo Kultūros paveldo objekto Šančių gimnazijos pastato  
(u.k. 1148), adresu Skuodo g. 27, Kaune, lauko laiptų tvarkybos darbų projektas.

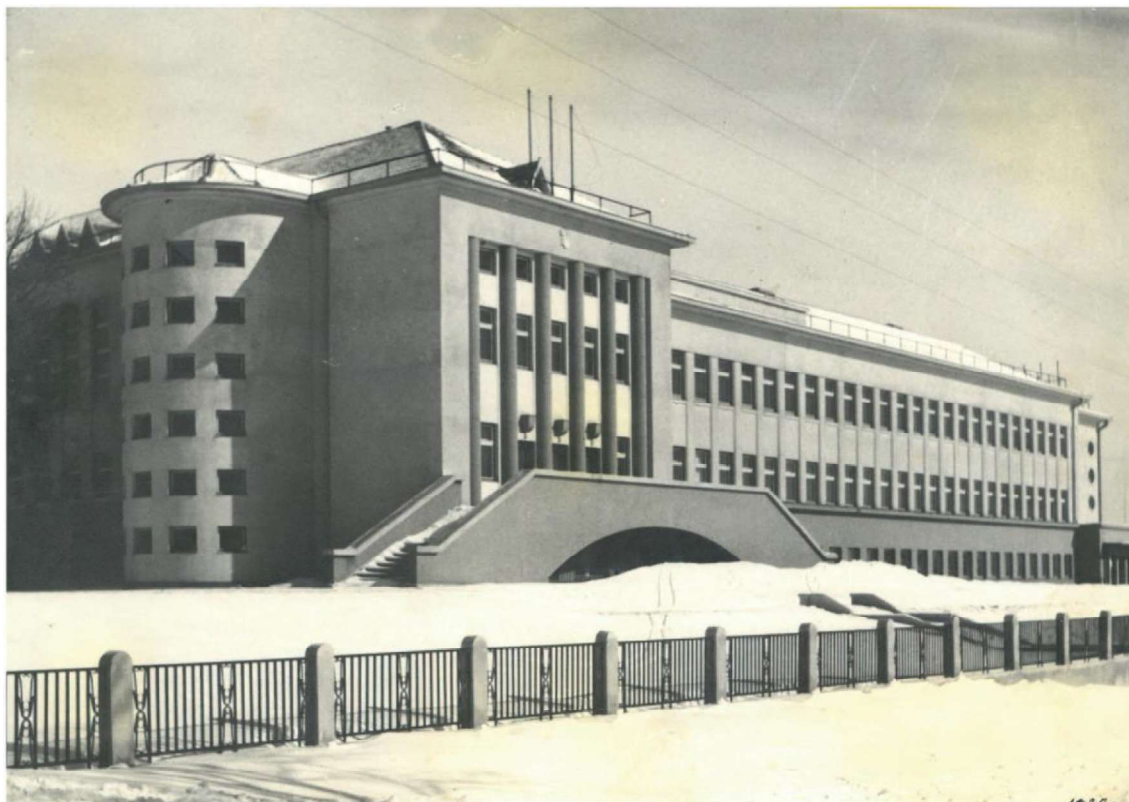
N-1. Šančių gimnazijos pastatas 1938 -1939 m. žiemą.

Nuotraukoje užfiksuotas mokyklos pastatas (SE-1), tvora (SE-2), laiptai L-4 (SE-6) ant arkinės konstrukcijos sienučių, išardyti laiptai L-2 (ST-4), kurių yra išlikę 5 apirė pakopos ir sienelių fragmentai.

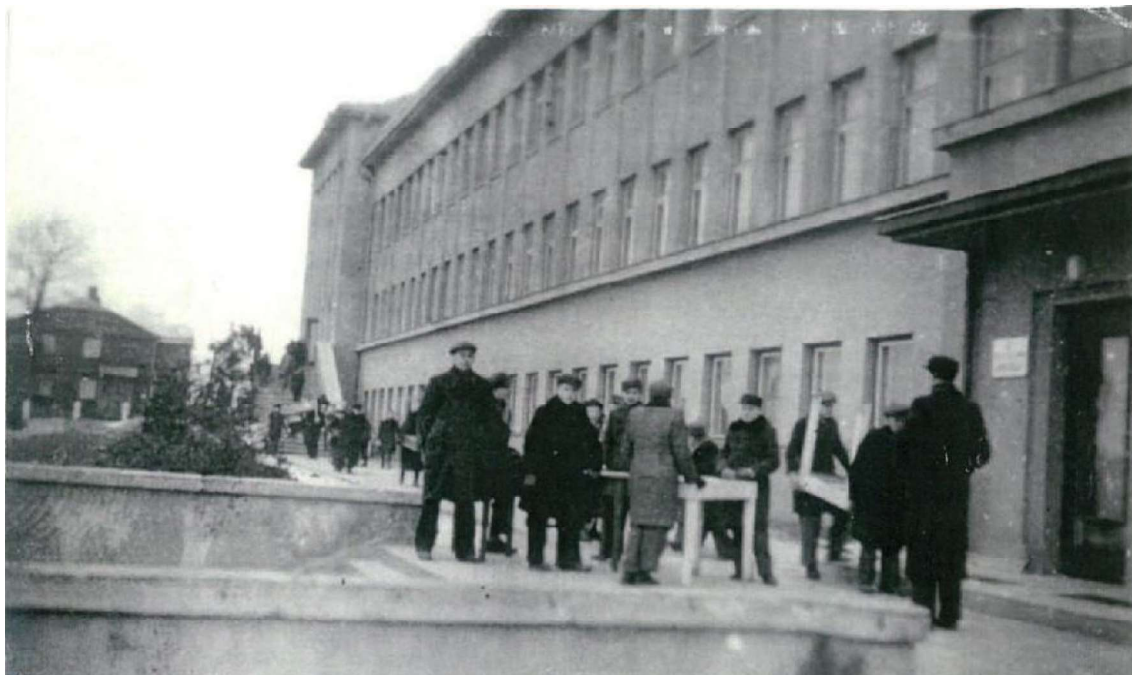
N-2. Šančių gimnazijos pastatas iškraustomas. Frontui 1944 m traukiantis, veikė vokiečių ligoninė.

Nuotraukoje užfiksuotas mokyklos pastatas (SE-1), laiptai L-4 (SE-6) ant arkinės konstrukcijos sienučių, laiptai L-1 (SE-3), kurių būklė yra labai bloga - suirę pakopos ir aikštelės, teraco pakopa P-1 (ST-7) prie įėjimo.

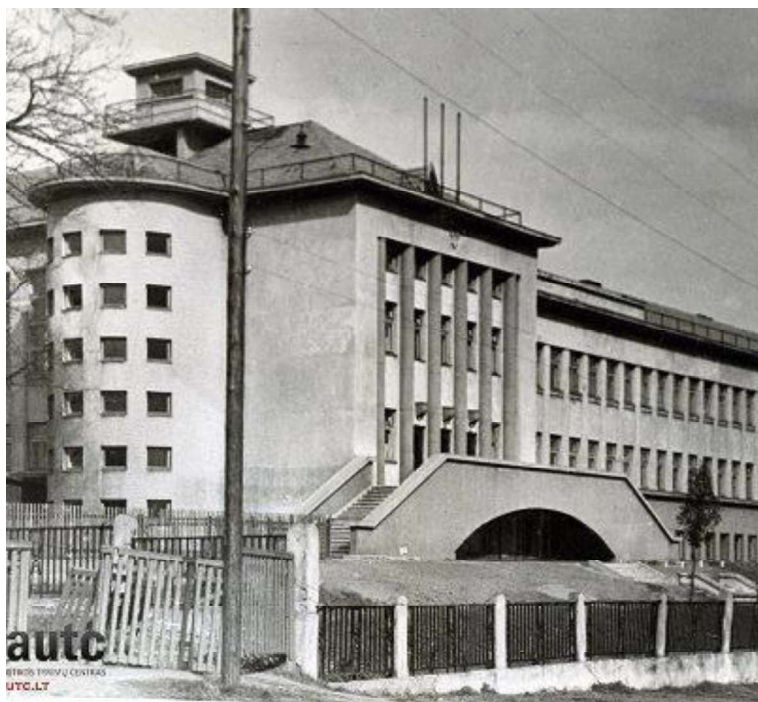
N-3. Šančių gimnazijos pastatas apie 1945 m.

Nuotraukos originalas saugomas KTU Vaižganto progimnazijos muziejuje. Kopija iš internet. pusl.-AUTC. Virš mokyklos pastato stogo bokštelis įrengtas 1944 m. Užfiksuoti išardyti laiptai L-2 (ST-4), kurių išlikę fragmentai.

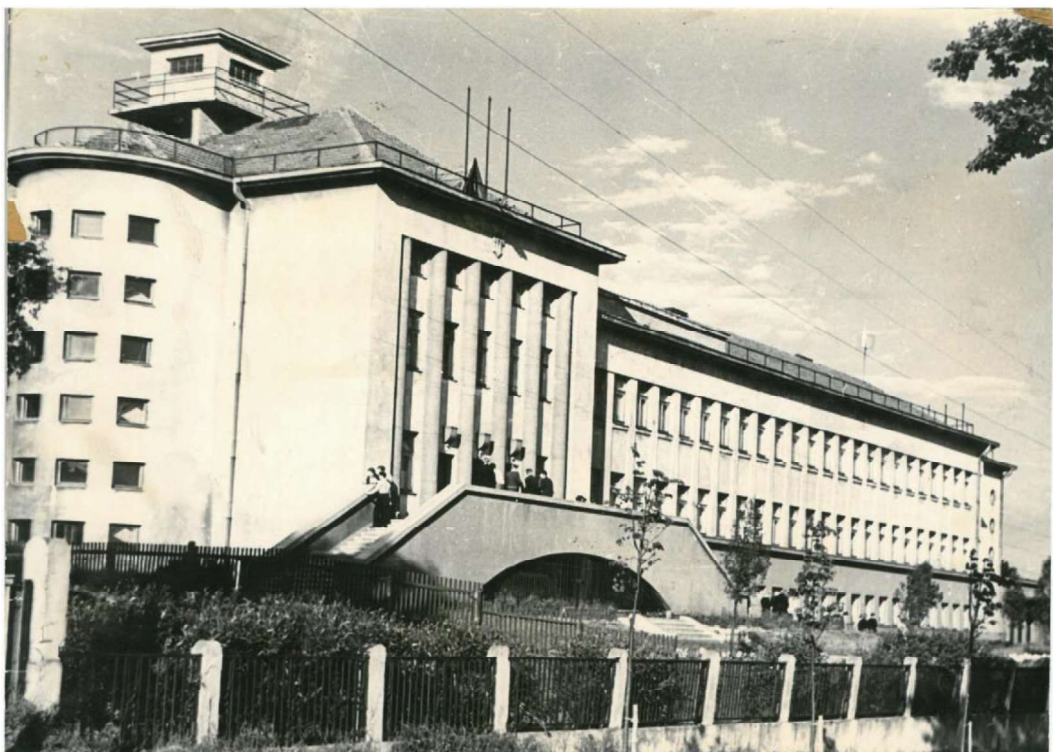
N-4. Šančių gimnazijos pastatas apie 1947 m.

Nuotraukoje užfiksuotas mokyklos pastatas (SE-1), tvora (SE-2), laiptai L-4 (SE-6) ant arkinės konstrukcijos sienučių, išardyti laiptai L-2 (ST-4), kurių yra išlikę 5 apirę pakopos ir sienelių fragmentai. Prie tvoros pasodinti jauni medeliai.

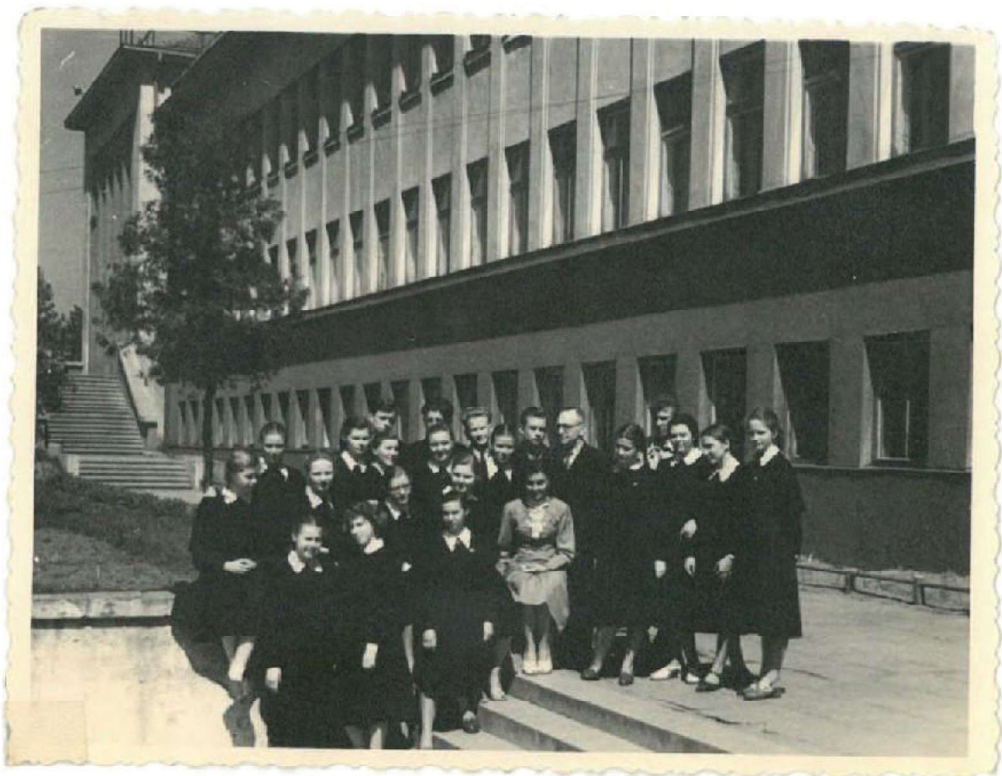
N-5. Moksleiviai prie Šančių gimnazijos pastato. 1958 m.

Nuotraukoje užfiksuotas mokyklos pastatas (SE-1), laiptai L-4 (SE-6) ant arkinės konstrukcijos sienučių, laiptų L-1 (SE-3) pakopos ir betoninė sienelė, kurių būklė dabar yra labai bloga.

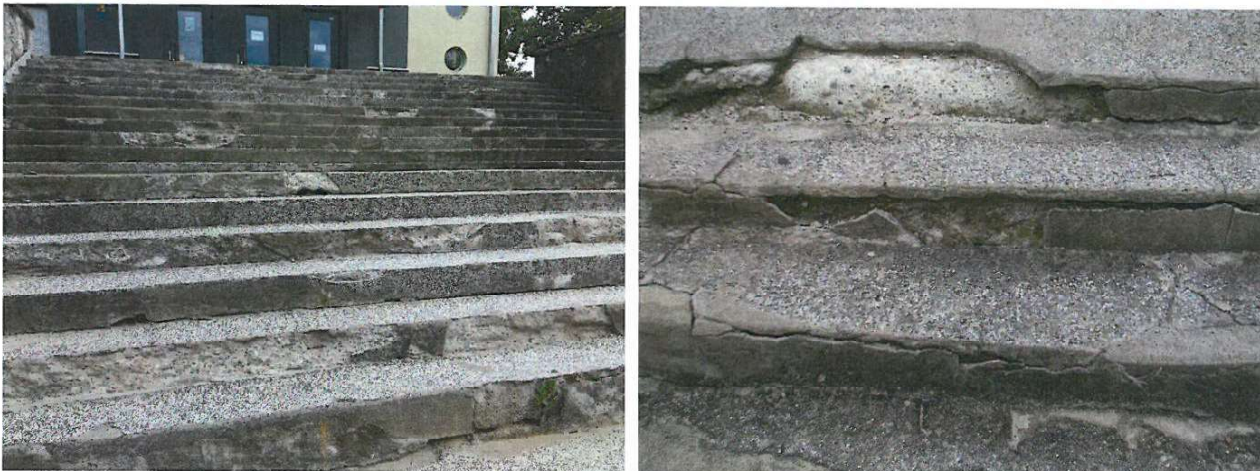
13 pav. KTU Vaižganto progimnazijos centriniai laiptai

Esamų teracinių laiptų bendras vaizdas ir esami pažeidimai (nutrupėjimai) pateikiami 13 pav.

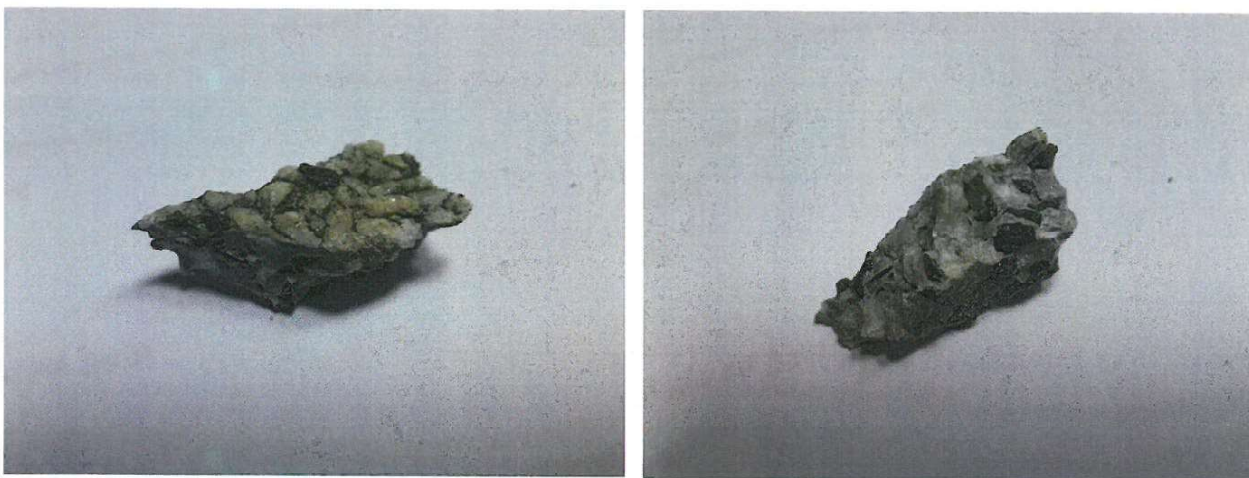
14 pav. Atskeltas viršutinės dalies apdailinio teraco dangos paviršiaus fragmentas, kurį sudaro balti ir juodi užpildai, bei mineralinis rišiklis

Iš pradžių, nuo apdailinio teraco dangos sluoksnio buvo atskeltas viršutinis fragmentas, kurį sudarė balti ir juodi užpildai (kurių dalelių dydis maždaug nuo 1 iki 3 mm) ir šias daleles sujungęs sukietėjęs mineralinis rišiklis (tikėtina cementinis). Šis atskeltas fragmentas parodytas 14 pav.

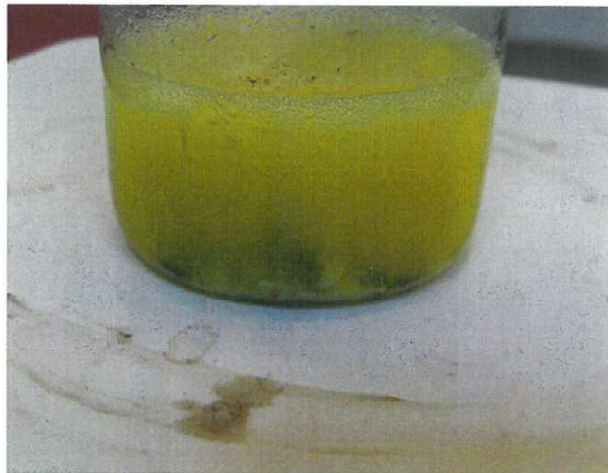
**15 pav.** Atskelto viršutinės dalies apdailinio teraco dangos paviršiaus fragmento tirpinimas 10% druskos rūgšties tirpale. a) – bandymo pradžia. b) – bandymo eiga. (vyksta reakcija – tirpimas).

Vėliau, šis fragmentas buvo panardintas į 10 % druskos rūgšties tirpalą ir tirpinamas (žr. 15 pav.). Reakcija prasidėjo iš karto. Su druskos rūgštimi reagavo balti užpildai ir mineralinis rišiklis. Tuo tarpu juodi užpildai su druskos rūgštimi nereagavo. Tokiu būdu reakcijos pabaigoje liko neištirpę juodi užpildai iš apdailinio teraco dangos sluoksnio (žr. 16 pav.)

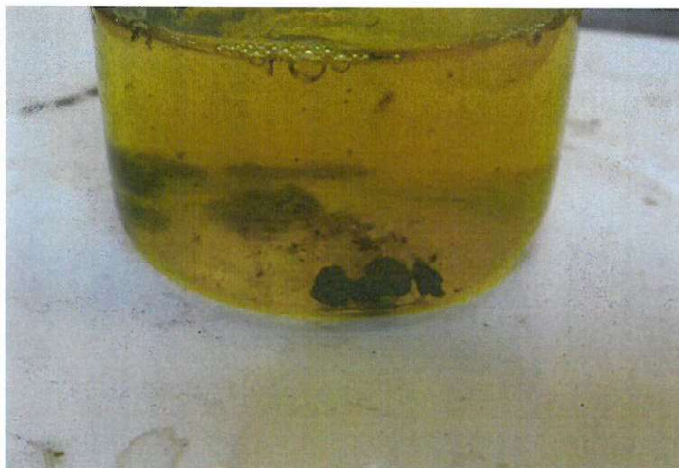
**16 pav.** Pasibaigus apdailinio teraco dangos fragmento reakcijai su druskos rūgštimi, liko nesureagavę tik juodi užpildai

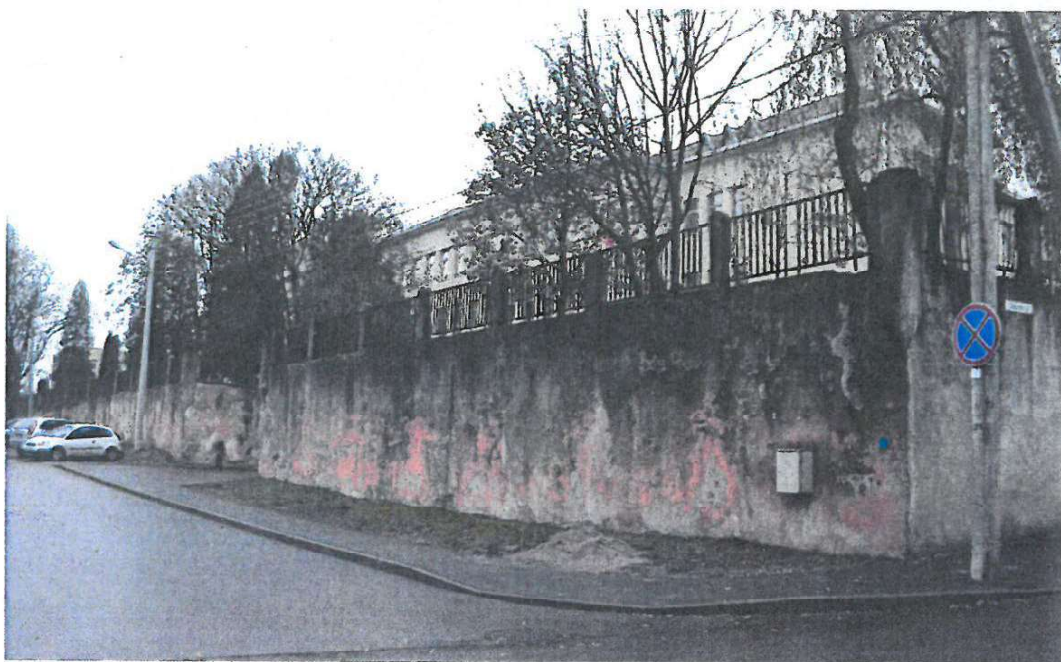
**FF-9. Tvoros vaizdas iš Skuodo g. V kryptimi - Servitutų g. išklotinė.**

Tvoros betoninės dalies apdailos tinkas pažeistas erozijos, atšokęs ir nukritęs. Ypač apirusi viršutinė betoninio cokolio dalis. Tvoros kampą ir laiptų L-1 vietą akcentuoja kampiniai apvalūs bokšteliai tvoros viršuje.

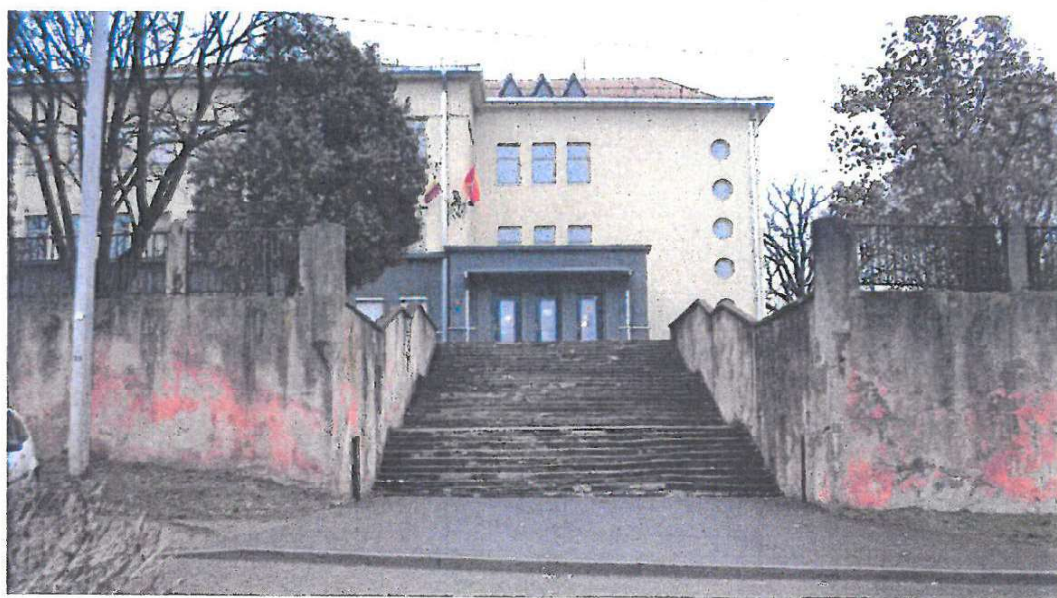
**FF-10. Tvoros ir laiptų L-1 vaizdas iš Servitutų g.**

Teraco sluoksniu apdailintų laiptų maršą sudaro tys vienuolikos pakopų blokai, tarp kurių įsiterpia dvi aikštelės. Maršo plotis 7,8 m. Autentiška pakopa stačiakampio formos, matmenys 30 x 13,8 cm. Apatinė laiptų maršo dalis nėra autentiška – pakopos betoninės, be teraco apdailos sluoksnio, sutrūkę, apirę, deformuotos. Jų aukštis 14 cm, plotis 31 cm, skiriasi nuo autentiškų. Apatinėje dalyje, abipus laiptų ant betoninių atraminių sienų išlikę metalinės vartų varčių tvirtinimo detalės.

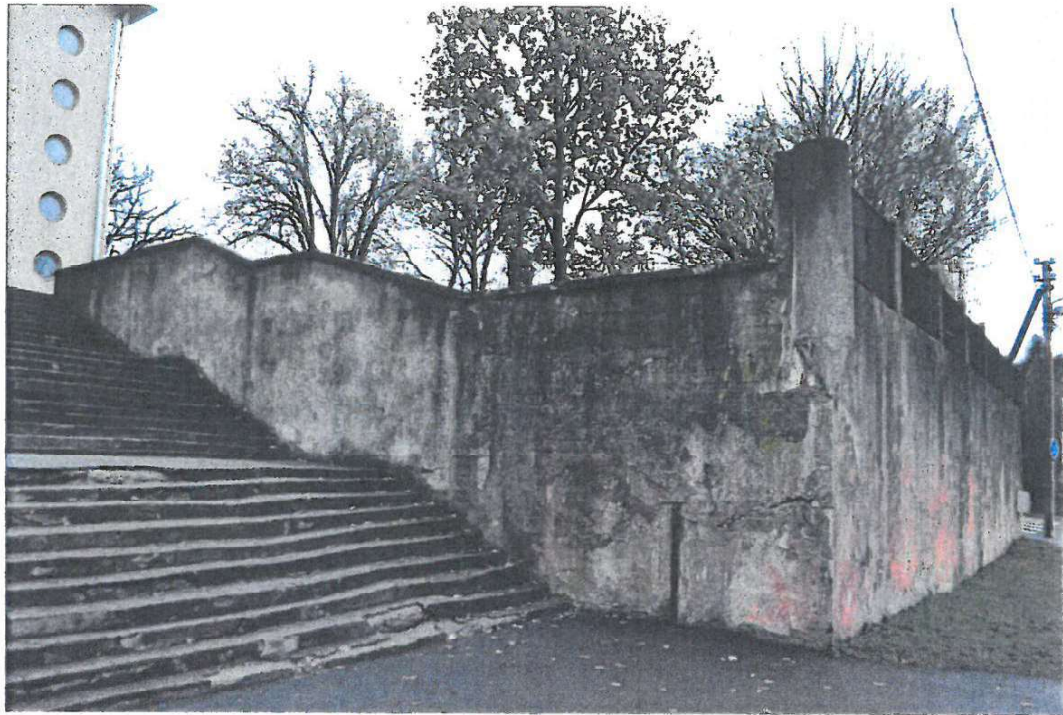
**FF-11. Tvoros vaizdas iš Servitutų g. Laiptų L-1 rytinė (R) pusė.**

Apatinė laiptų maršo dalis nėra autentiška – pakopos betoninės, be teraco apdailos sluoksnio, sutrūkę, apirę, deformuotos. Ant betoninės atraminės sienos išlikusi metalinė vartų varčios tvirtinimo detalė. Nuo atraminės betoninės sienos nukritusi dalis tinko, paviršius nelygus, remontuotas.

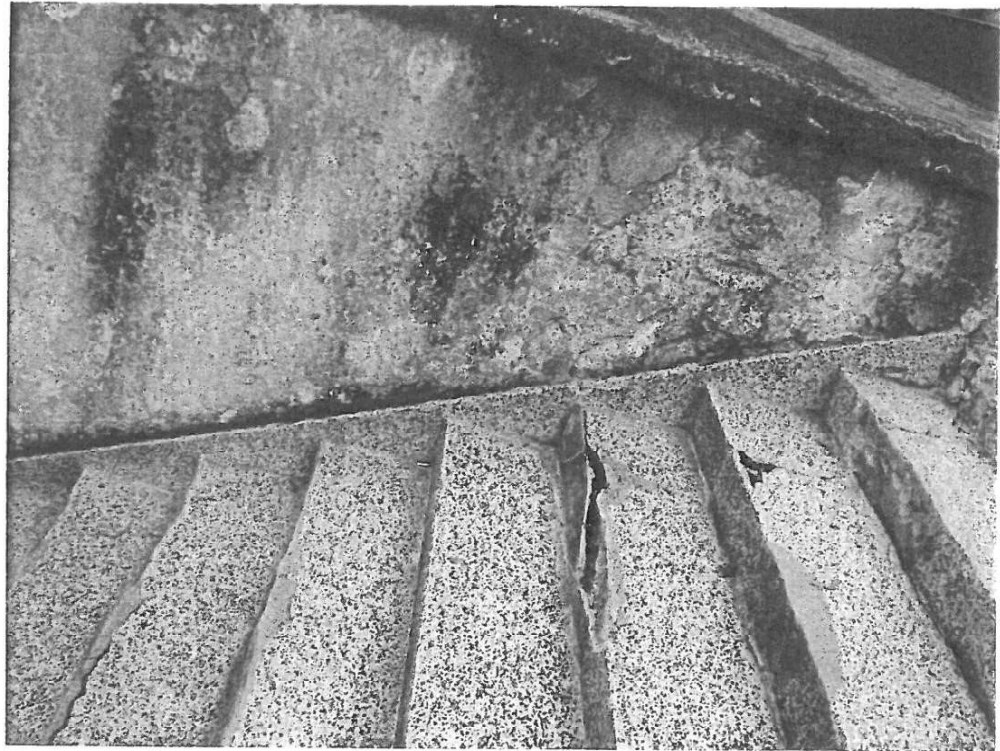
**FF-14. Lauko laiptų L-1 pakopų esama būklė**

Laiptų viršutinėje dalyje vakarinėje pusėje išliko keletas geresnės būklės pakopų, iš kurių galima susidaryti įspūdį apie laiptų autentišką vaizdą, matyti pakopos ir kitų detalių formas, apdailos sluoksnio medžiagos struktūrą. Tačiau ir geriausiai išlikusių pakopų būklė bloga.

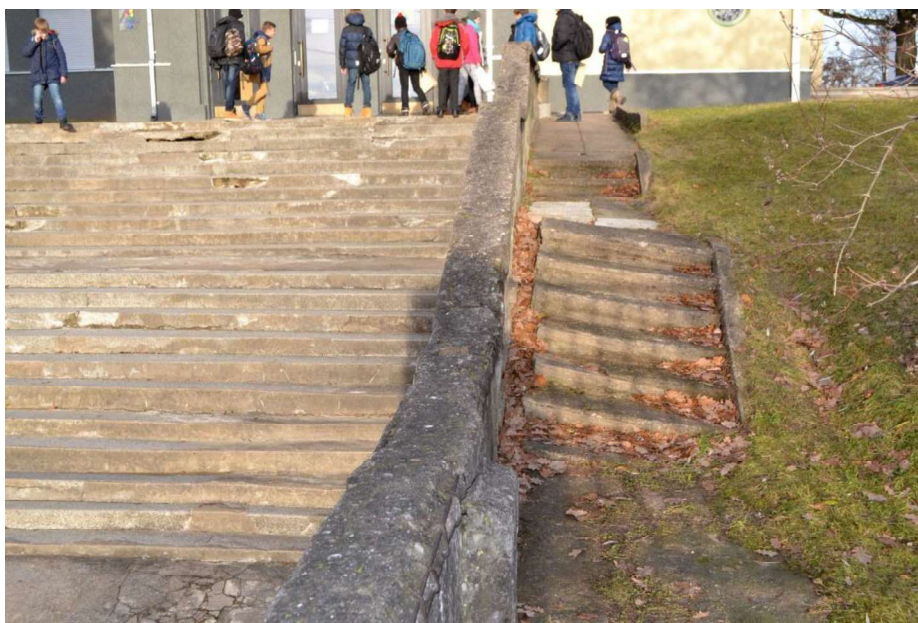
**FF-29. Betoninių laiptų, esančių šalia laiptų L-1 R pusėje vaizdas.**

Nuotraukoje užfiksuota laiptų L-1 rytinė su tvora besijungianti tinkuota betoninė žemėjanti sienelė. Betoninės sienelės laiptus rėmina iš abiejų pusių. Sienelių viršus užbaigtas plokštuma, imituojančia porankį. Sienelių betoninis paviršius buvo tinkuotas, dažytas. Abiejose pusėse už sienelių įrengtas plytelėmis išklotas takas ir betoninės pakopos su žema kraštine sieniele.

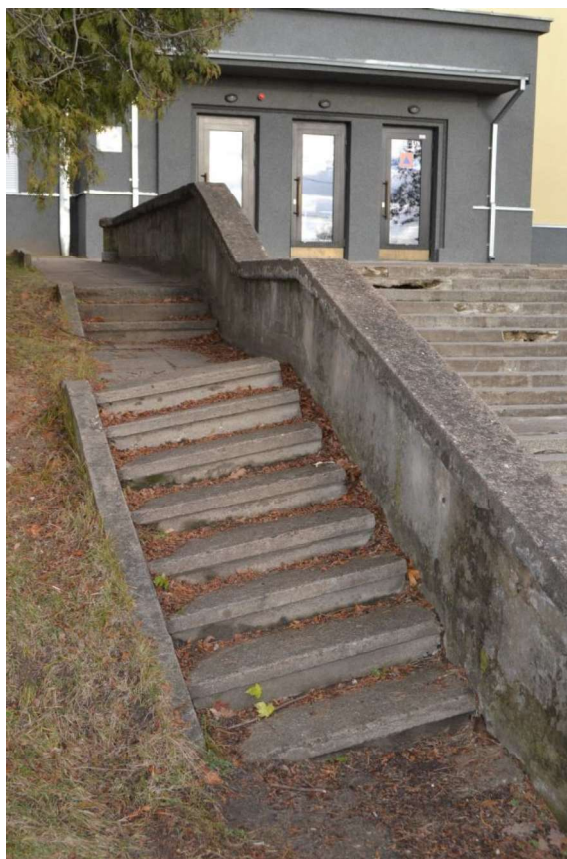
**FF-30. Betoniniai laiptai prie laiptų L-1 V pusėje.**

Betoninės laiptų pakopos išvirte, aikštelės išklotos tarybinėmis šaligatvio plytelėmis.

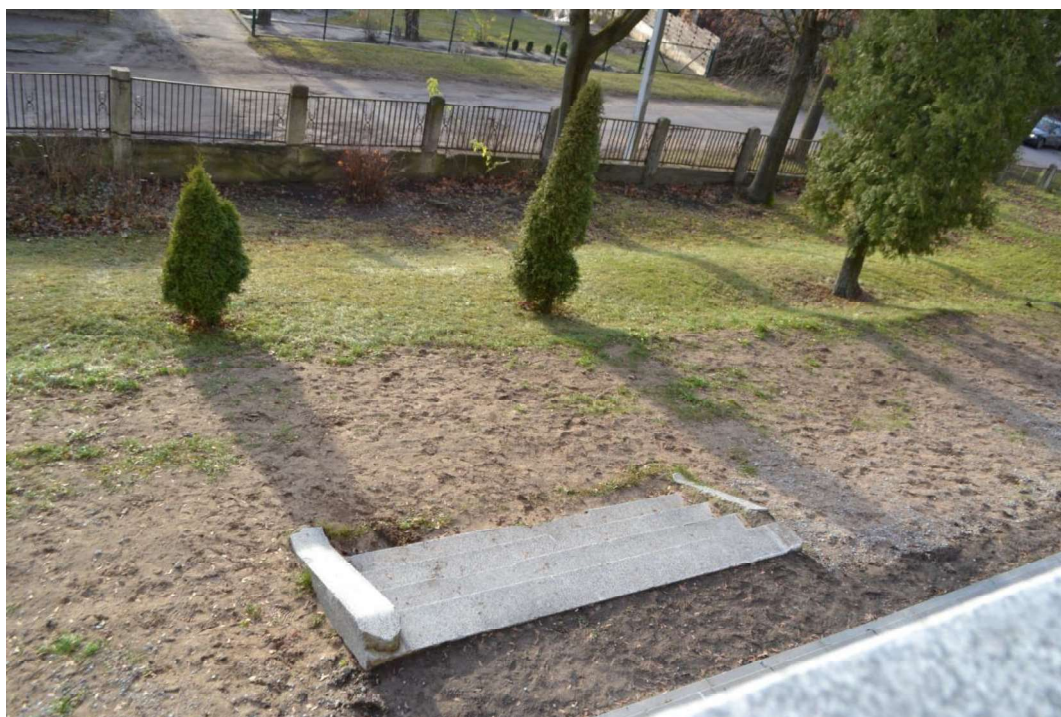
**FF-31. Lauko laiptų L-2 išlikęs fragmentas ST-4 ir vaizdas į Servitutų g.**

Laiptai vedė link saugomos tvoros SE-2 ir ties laiptais tvoroje SE-2 buvusių vartų, kurie panaikinti.

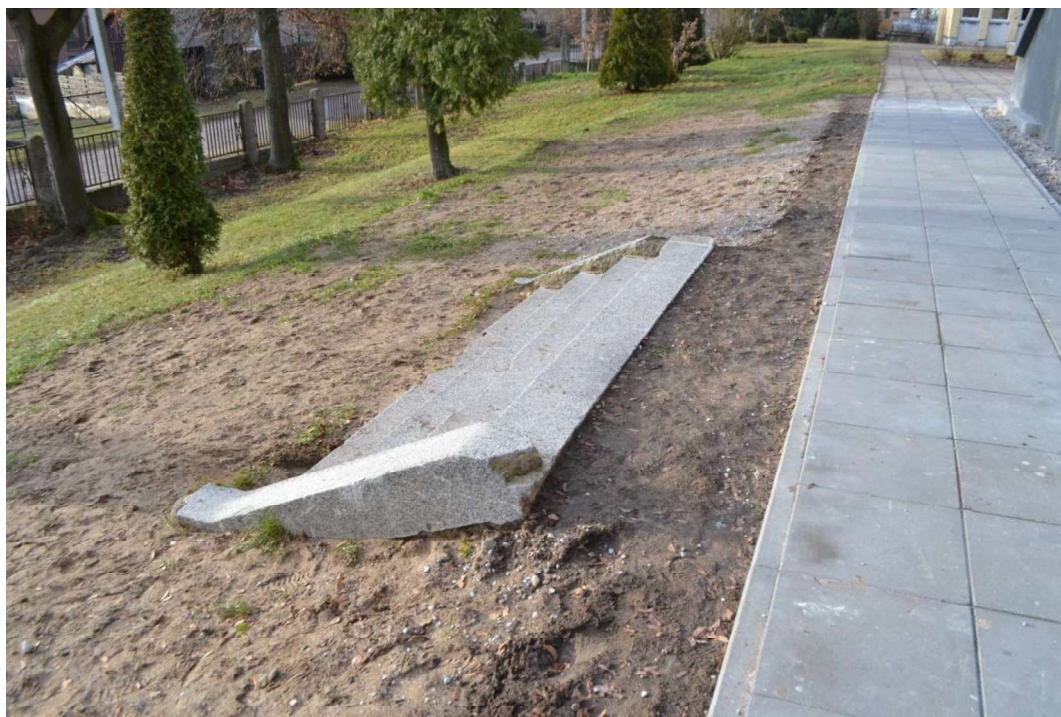
**FF-32. Lauko laiptų L-2 išlikęs 4 pakopų fragmentas.**

Išlikę keturios pakopos ir sienelės sutrūkę, apirę, betonas apaugę samanomis. Po gruntu rasta užkasta penktos pakopos dalis. Didžioji dalis pakopų, aikštelės ir sienelės – išardytos.

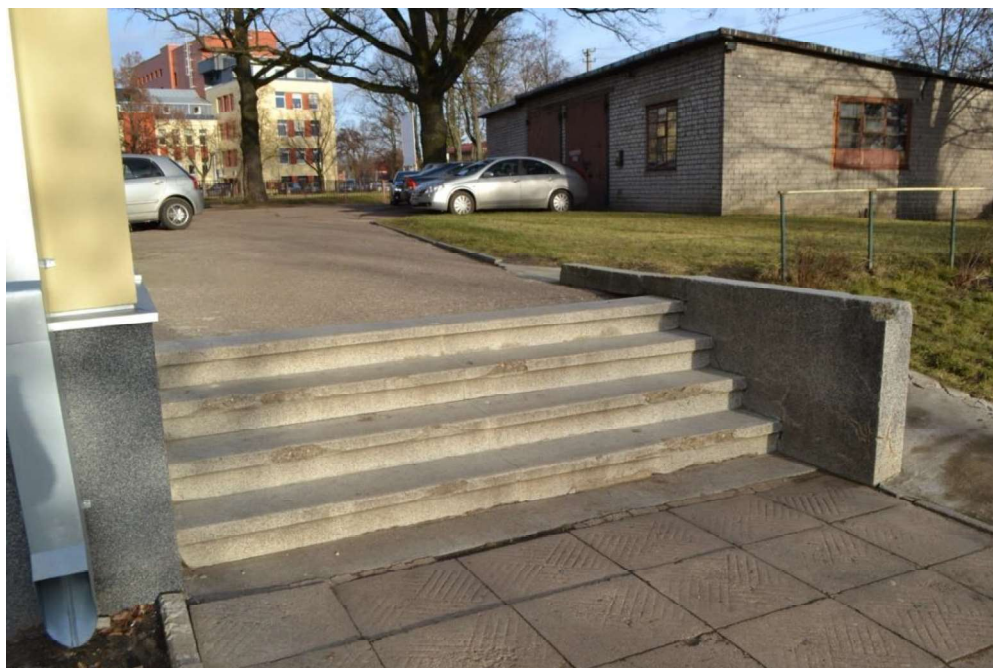
**FF-33. Lauko laiptai L-3.**

Laiptai L-3 priglausti prie R mokyklos fasado, 3,05 m pločio. Keturios pakopos išlikę, penkta suliginta su šaligatvio danga, pakilus dangos ir žemės paviršiaus lygiui. Teraco pakopos ir sienelės sutrūkę, apirę. Sienelės dalis atskilusi, pavirtusi. Teraco apdailinis dangos sluoksnis suskilinėjęs, atšokęs.

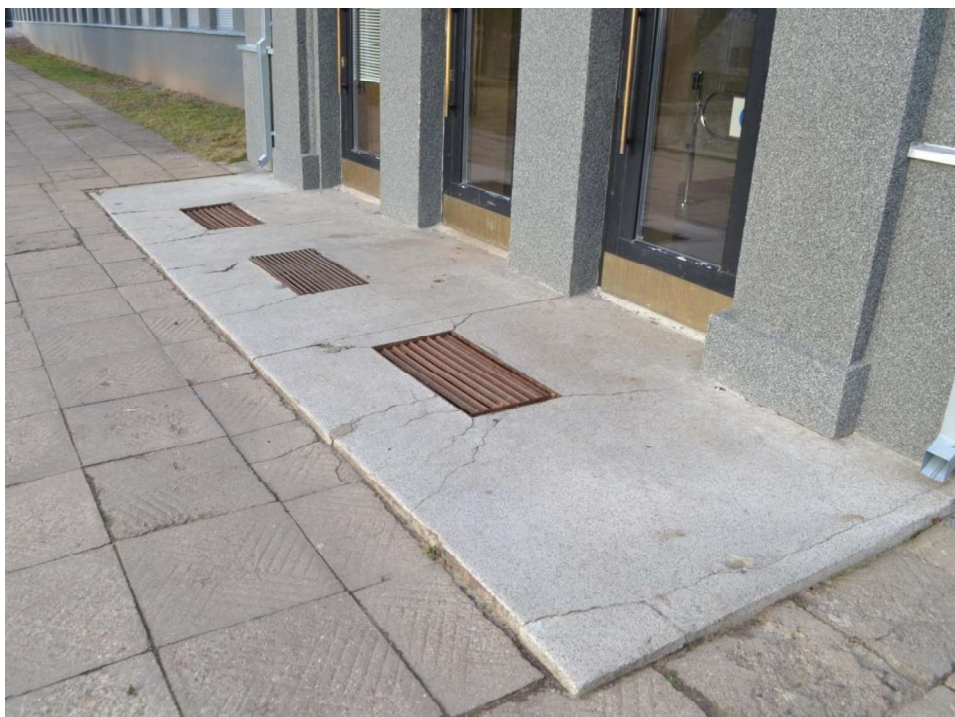
**FF-34. Teraco pakopa P-1 prie P įėjimo į mokyklos pastatą.**

Restauravus mokyklos pastatą pakopa liko blogos būklės. Pakopos betono pagrindas ir teraco apdaila sutrūkę, vietomis smulkiai ir giliai sueizėję. Pakopa beveik suliginta su šaligatvio danga, pakilus dangos ir žemės paviršiaus lygiui.

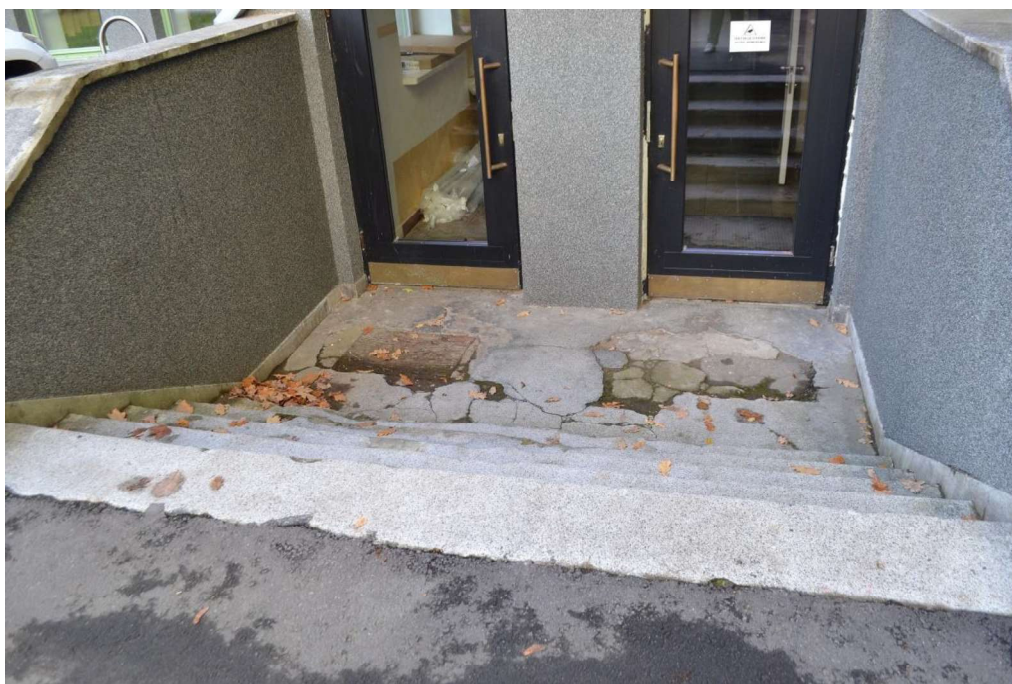
FF-1. Laiptai L-5.

Laiptų aikštelės teraco danga suskilinėjusi, ištrupėjusi, remontuota cementiniu skiediniu. Išlikusios tik vienos metalinės kojų valymo grotelės. Jos sulūžusios, sulankstytos, surūdiję. Atraminės sienutės neseniai restauruotos – nutinkuotos granitiniu tinku.

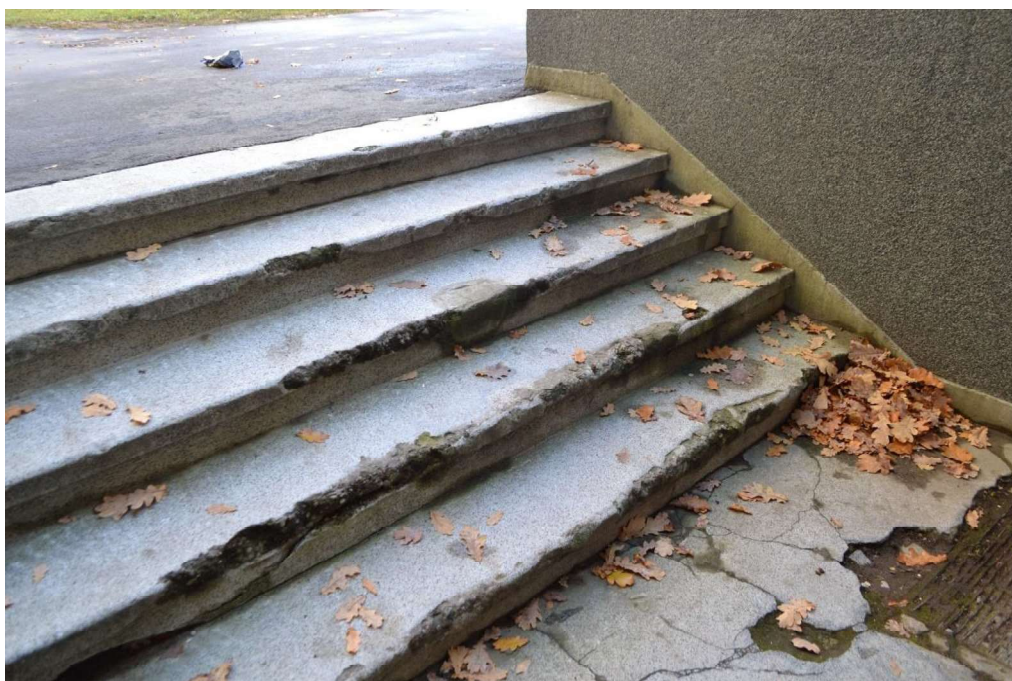
FF-2. Laiptų L-5 pakopos.

2016 m. parengtas „Lietaus nuotekų tinklų Kauno technologijos universiteto Vaižganto progimnazijos pastatui 1C3p Skuodo g. 27, Kaune statybos projektas“ neįgyvendintas – kojų valymo grotelėse surinktas vanduo nesurenkamas.

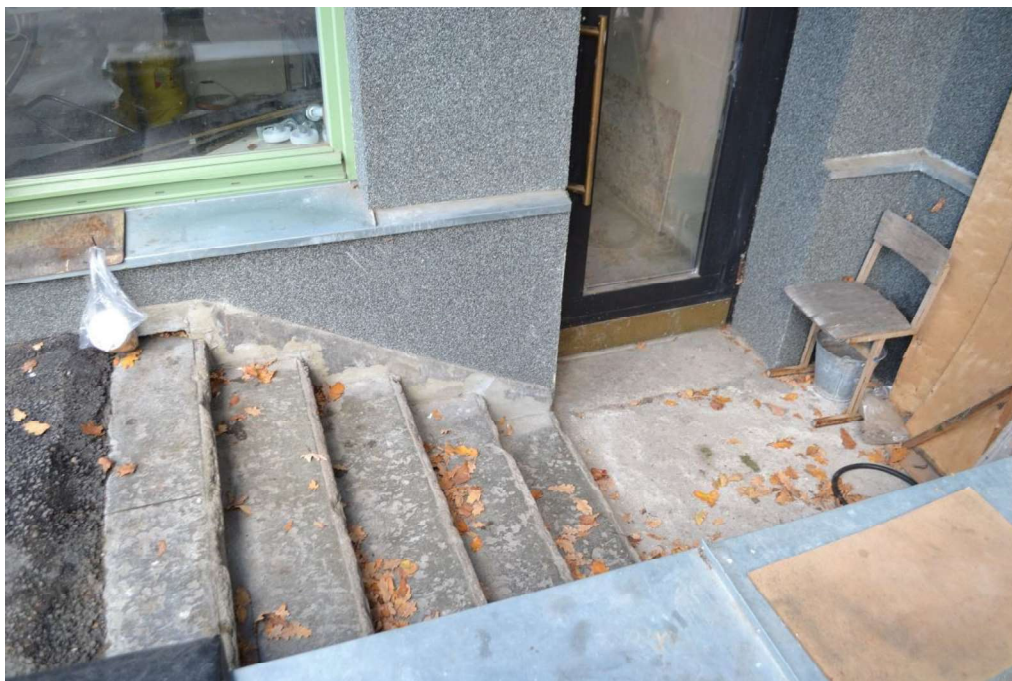
**FF-3. Laiptai L-6.**

Laiptų aikštelės lygis pakelta užbetuojant. Betono paviršius erodavęs, ištrupėjęs, nelygus. Laiptų pakopos ir grindjuostės betoninės. Laiptų pakopų plokštumos smulkiai ištrupėję, briaunos nuskilinėję. Pastato sienos ir atraminės sienutės neseniai restauruotos – nutinkuotos granitiniu tinku.
