Statinio projekto pavadinimas	
39382			Vidaus kelio atkarpos (unikalus Nr. 4400-2216-5040) asfalto dangos įrengimo paprastojo remonto aprašas	
	PV	Konstantinas Balanda	Dokumento pavadinimas	
	INŽ	Domantas Burokas		
			Skersiniai pjūviai, M 1:50	
			Laida	
			0	
LT	Statytojas ir (arba) užsakovas		Dokumento žymuo	
	Lietuvos kariuomenės specialiųjų operacijų pajėgų ypatingos paskirties tarnyba		P22-059.1.1-PRA.B-03	
			Lapas	Lapų
			1	1

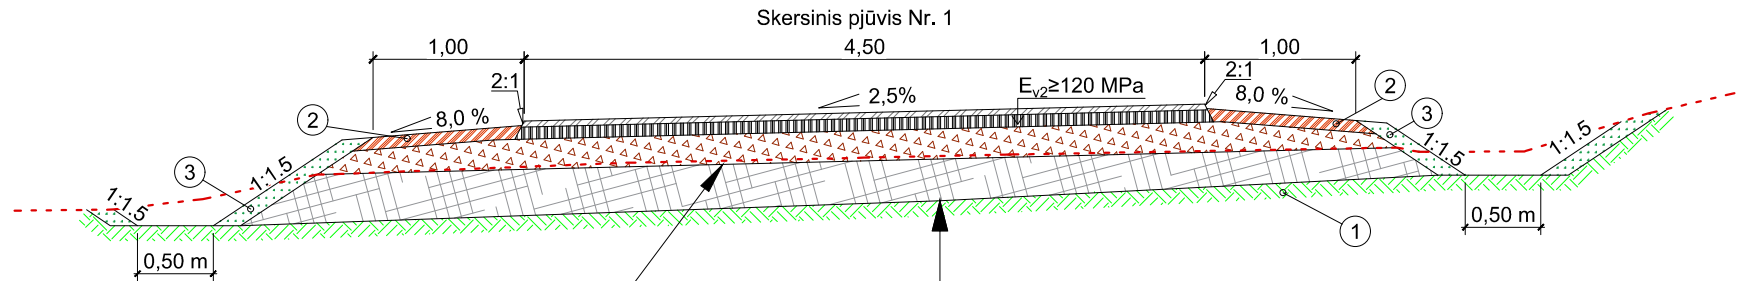
Esamos kelio konstrukcijos viršutinis sluoksnis yra planuojamas, esant poreikiui naudojamas žvyro išlyginamasis sluoksnis
