**AKCINĖ BENDROVĖ "KLAIPĖDOS VANDUO"**  
**Nuotekų tinklų tarnyba, TV vamzdynų diagnostika**  
**Ryšininkų g. 11, Šilutės pl. 49 (8 46) 39 70 12**  
**LT91116 Klaipėda**  
**Tel. (8 46) 46 61 71, Faks. (8 46) 46 61 79, El. p. ofisas@vanduo.lt**

**Ataskaita apie tinklo tarpo būklę**

| 110,123 135,Liepojos g. 200,F | <b>Apatinis šulinys</b> | 123 | <b>Patikr. data</b> | 2025.03.18 |

| <b>Vaizdajuoste</b> | 110 | <b>Vieta</b> | Klaipėda, Liepojos g. 200 |

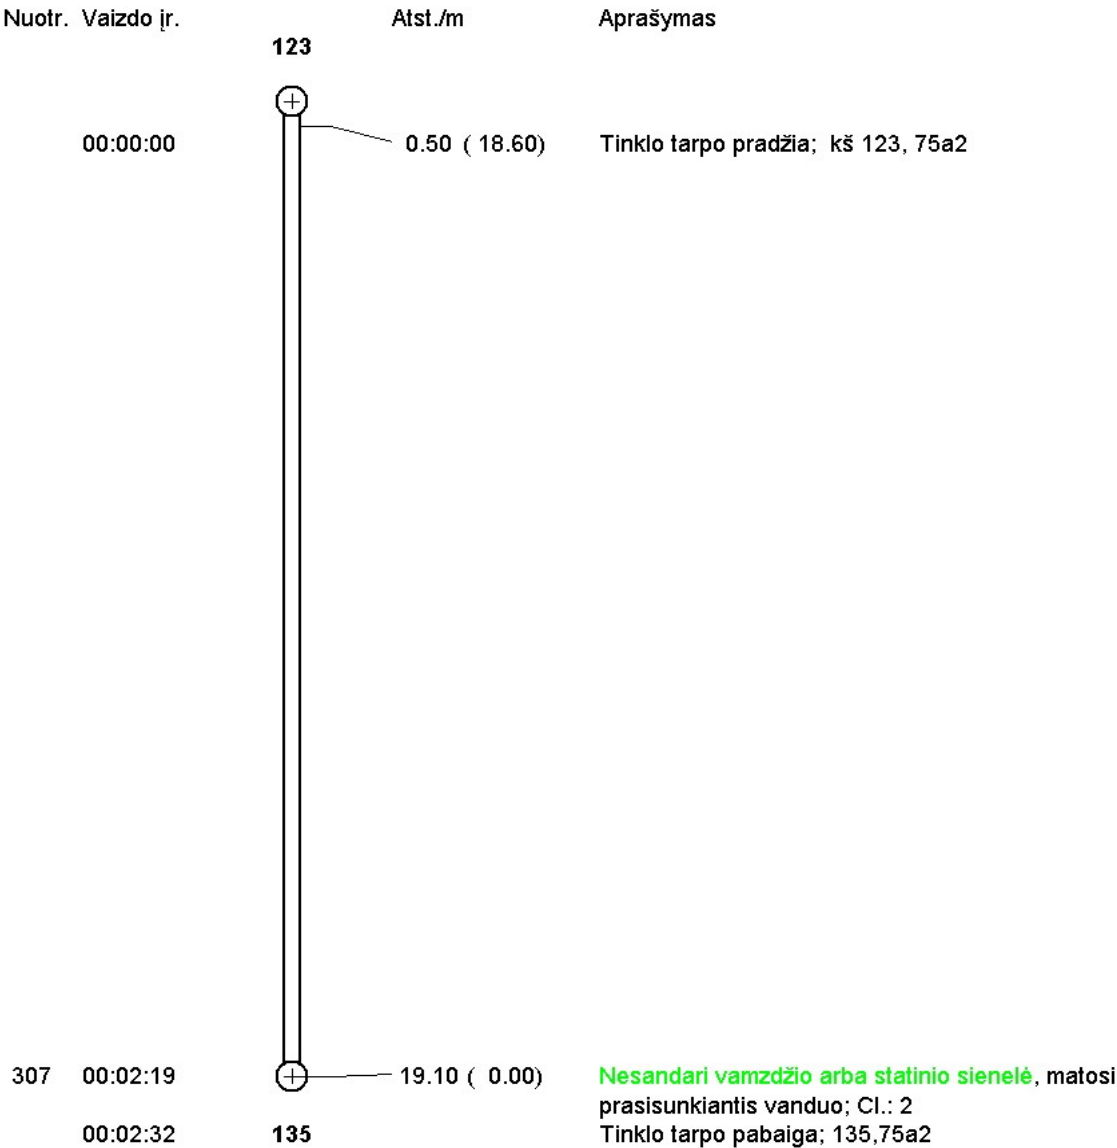
Tinklo tarpo grafikas

| Nuotr. | Vaizdo ir. | Atst./m | G | Bukle | C | Aprašymas |
|---|---|---|---|---|---|---|
| 307 | 00:02:19 | 19,10 | | UWE- | | Nesandari vamzdžio arba statinio sienelė, matosi prasisunkiantis vanduo; Kl: 2 |

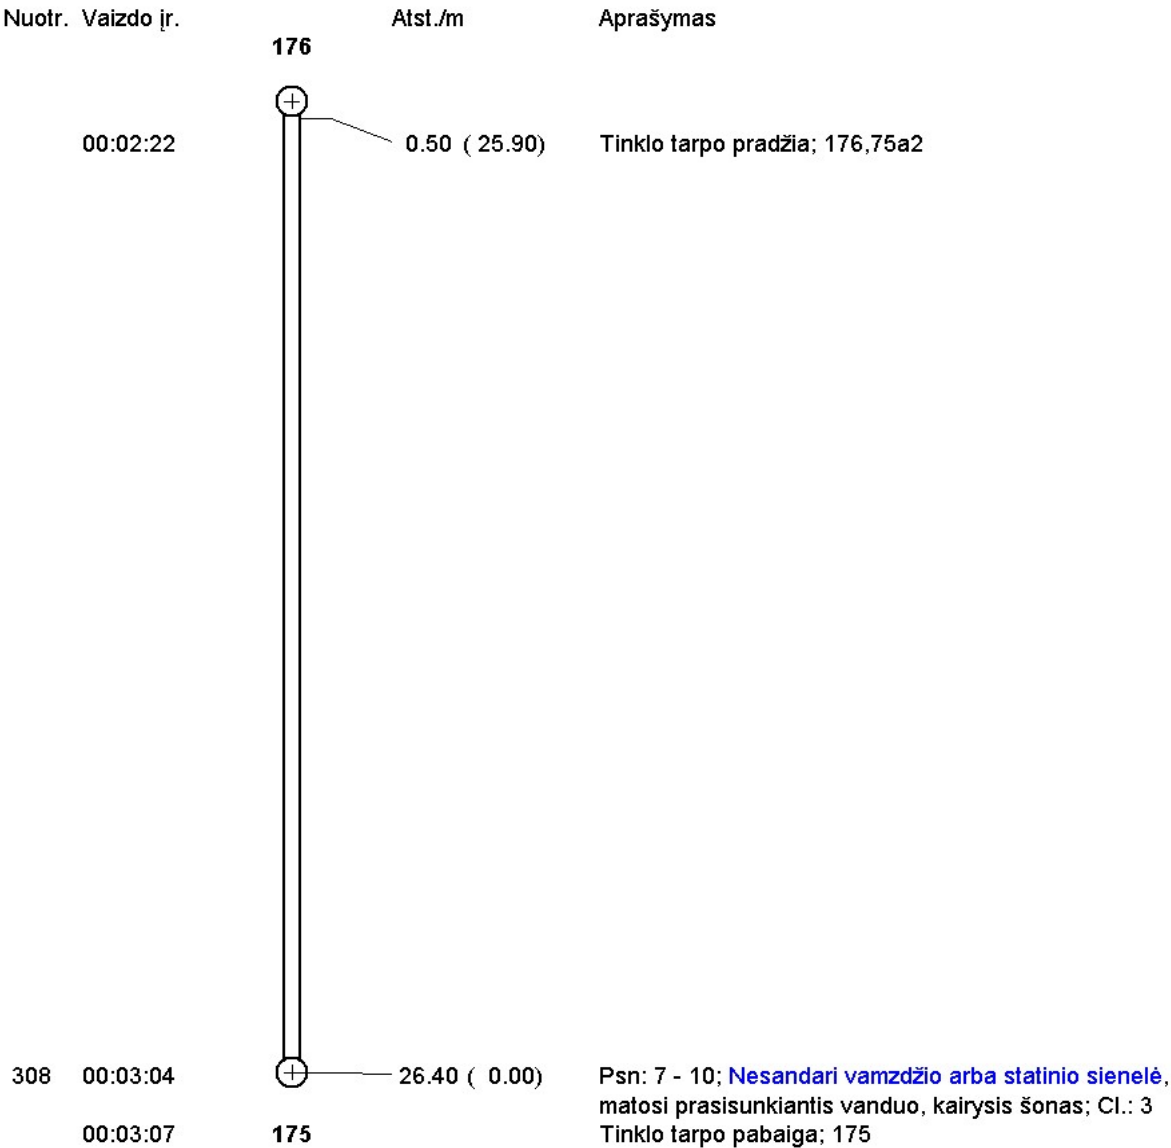
**Tinklo tarpo grafikas**

| Nuotr. | Vaizdo ir. | Atst./m | G | Buklė | C | Aprašymas |
|---|---|---|---|---|---|---|
| 308 | 00:03:04 | 26,40 | | UWEL | | Pos: 7- 10; Nesandari vamzdžio arba statinio sienelė, matosi prasisunkiantis vanduo, kairysis šonas; Kl: 3 |
