**KETURIŲ OBJEKTŲ GEOFIZINIAI (ELEKTROTOMOGRAFIJA IR  
GEORADARAS) ŠLAITŲ DEFORMACIJŲ (NUOŠLIAUŽŲ) TYRIMAI  
PAPILĖS MIESTELYJE, PAPILĖS SEN., AKMENĖS R. SAV.**

**ATASKAITA**

**Tyrimo Nr. 51236-2024**

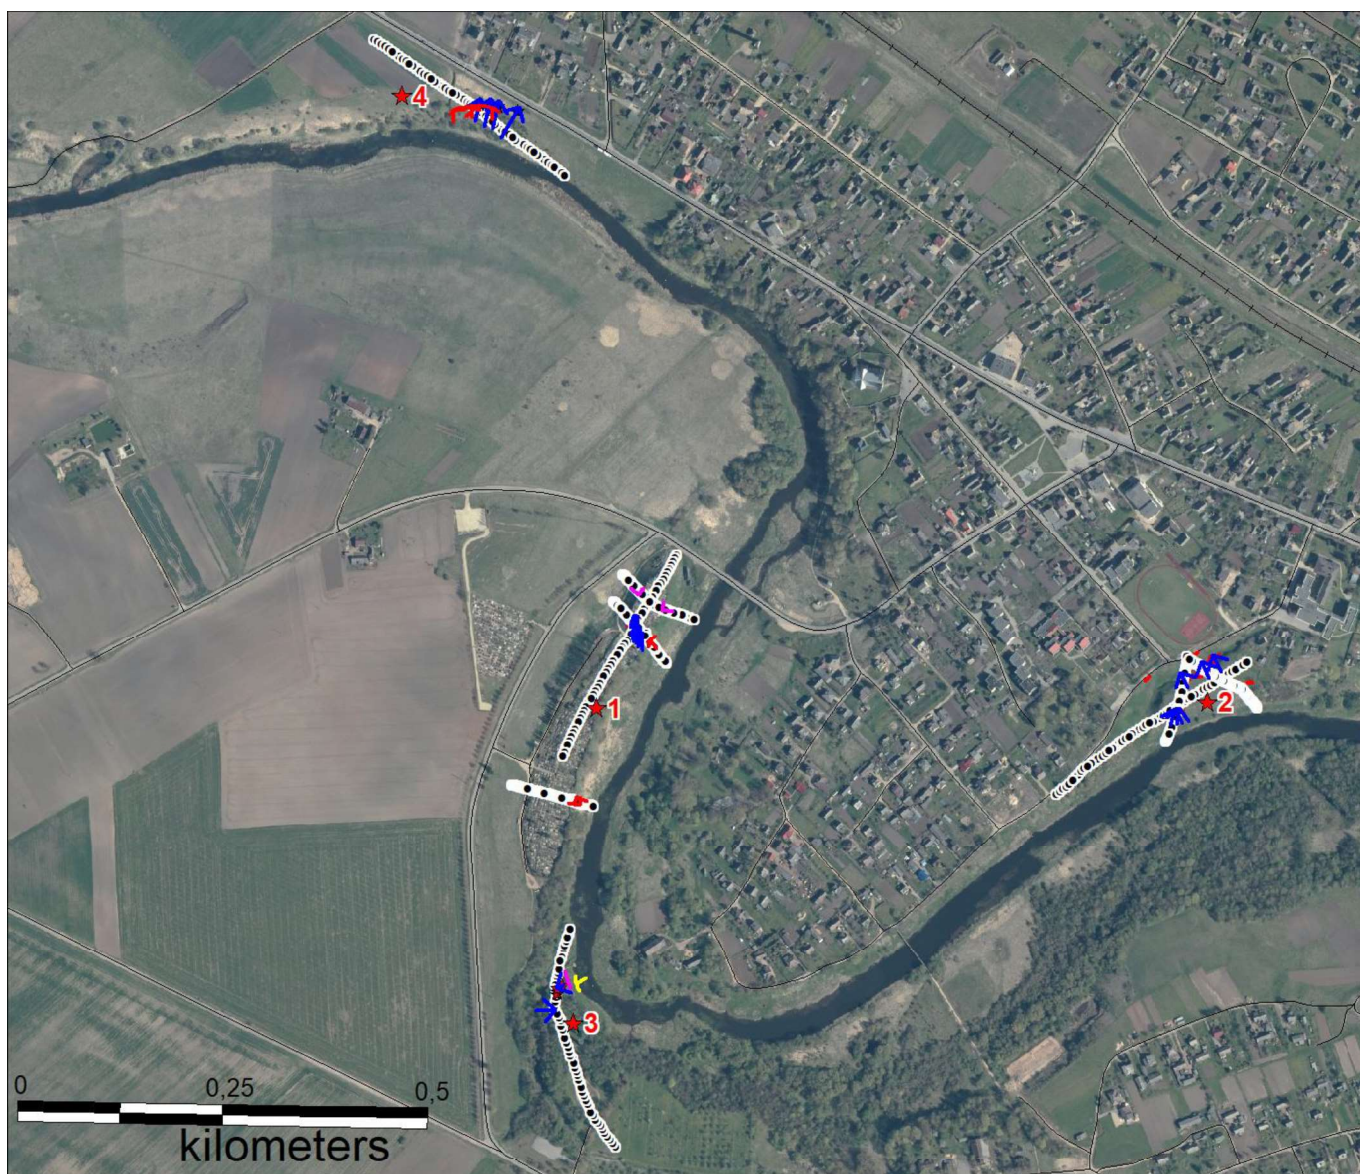
**4 pav.** Geofizinių (elektrotomografinių ET - juoda spalva ir georadaro GPR – mėlyna spalva) tyrimų vietos: **1** - I piliakalnyje; **2** - II piliakalnyje; **3** - Jurakalnio atragyje; **4** – nuošliaužoje Ventos upės slėnio šlaite ties kelio Nr. 155 22-uoju km.

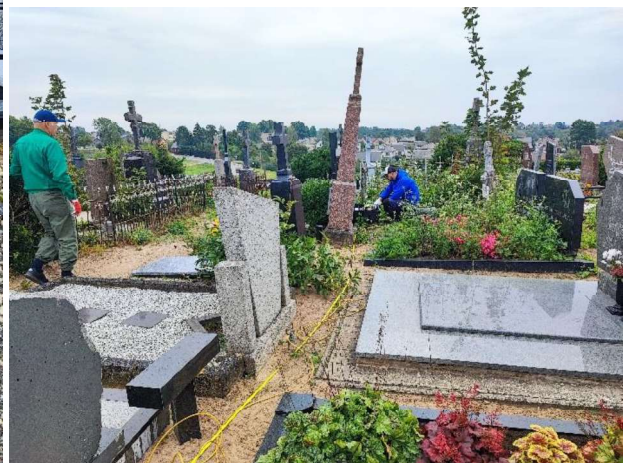
**1, 2 nuotr.** Piliakalnio kapinių teritorijoje ištiestas ET profilis-1

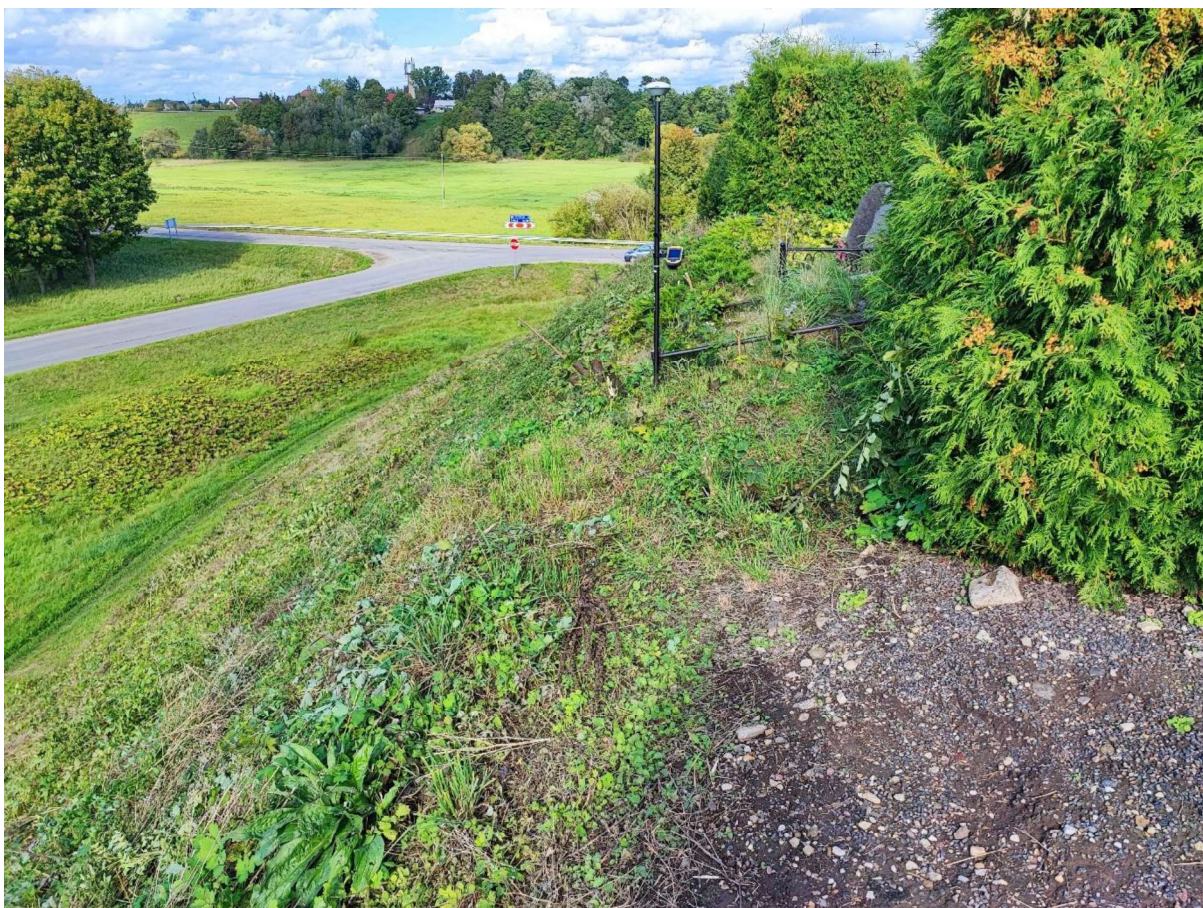
**3 nuotr.** Grunto sąslūga Papilės I plkn. ŠV šlaito viršutinėje dalyje ties S. Daukanto kapaviete (ET profilyje-1 pažymėta anomalija 26-34 m intervale, žr. 8 pav.)

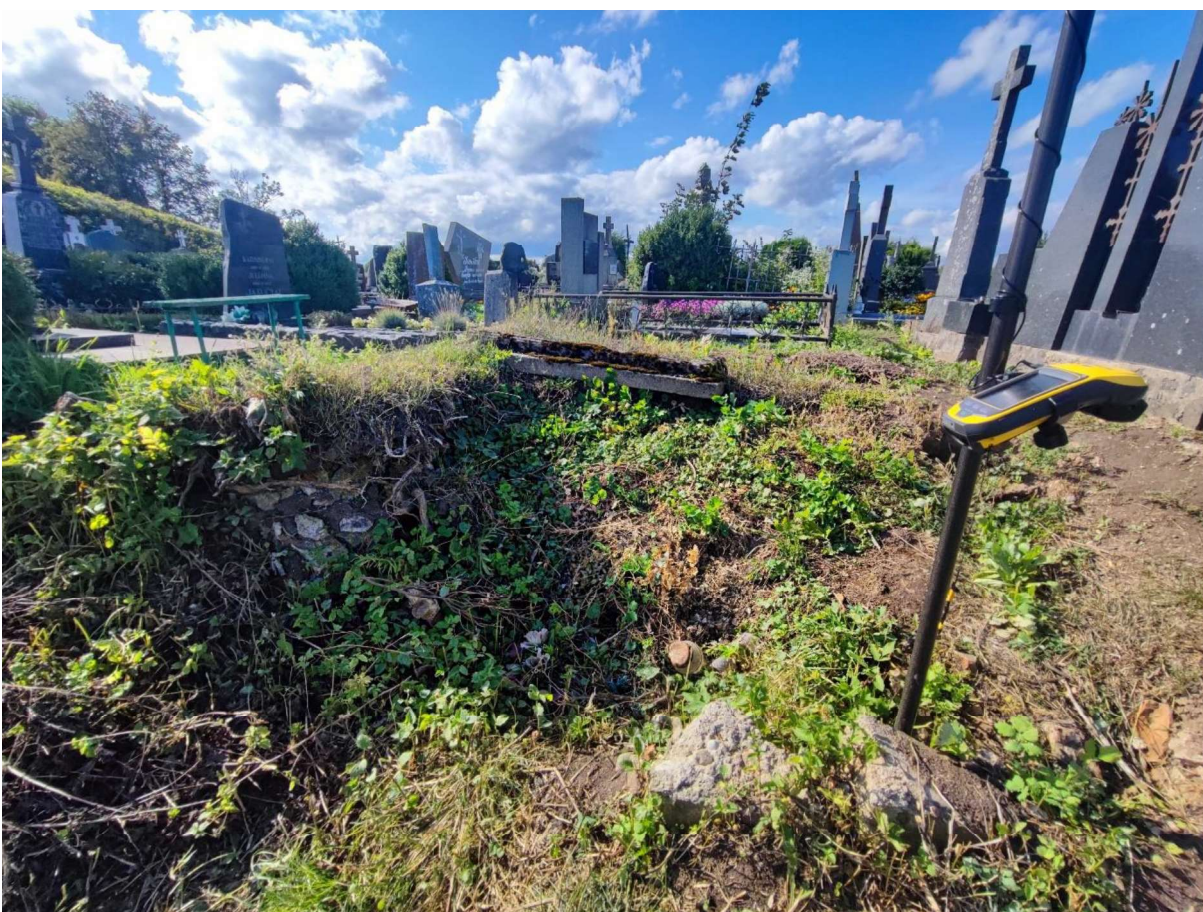
**4 nuotr.** 0,4-0,6 m gylio technogeninė duobė ir grunto suslūgimas Papilės I plkn. PR R šlaito viršutinėje dalyje (ET profilyje-1 pažymėta anomalija 63-72 m intervale, žr. 8 pav.)

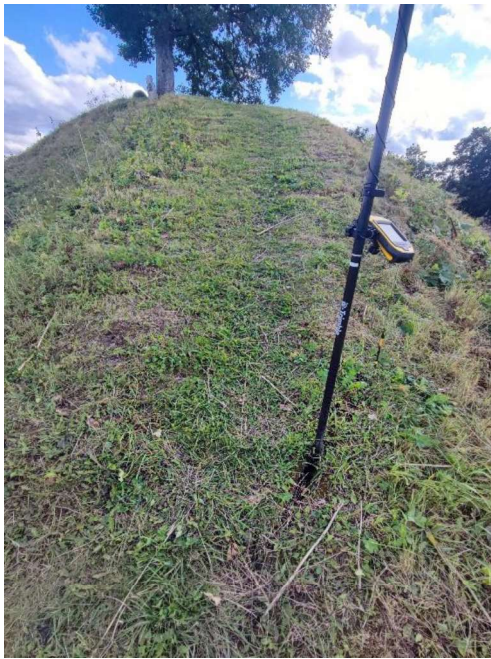
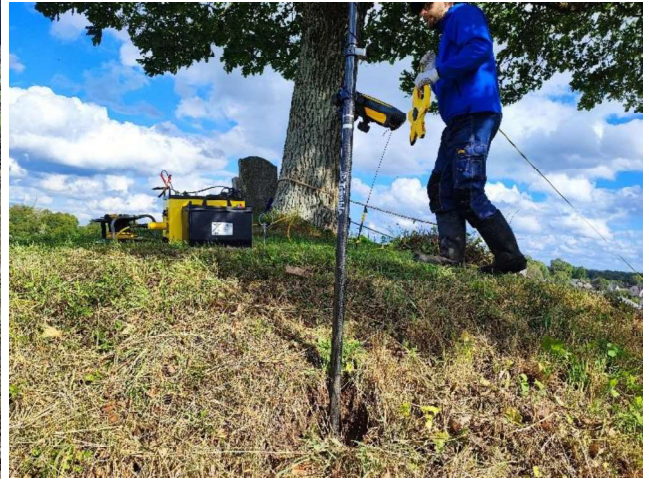
**5, 6 nuotr.** Piliakalnio kapinių teritorijoje šalia ištiesto ET profilio-2 atsekamas nuošliaužos atitrūkimo 22 m ilgio ir 2-3 – 5-8 cm pločio lineamentas (ET profilyje anomalinis 34-38 m intervalas, žr. 9 pav.).

Besiformuojančios nuošliaužos pažeisto šlaito plotui yra taikytinos avarinės grėsmės pašalinimo priemonės: susidariusių plyšių užpildymas molingu gruntu (priesmėliu) ir drenažinės priemonės; uždengimas difuzine plėvele nuo paviršinio vandens be sniego patekimo ir ledo susidarymo; konstrukcinio tinklo įrengimas nuošliaužos zonoje.

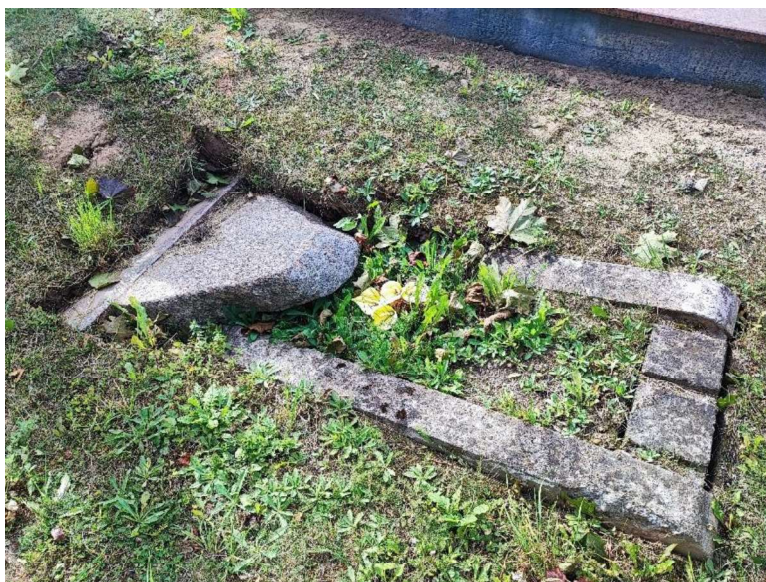
**7 nuotr.** Įduba kapavietėje prie PR R šlaito viršutinės briaunos (Papilės I piliakalnio priešpilio PV dalyje)

Papildės I - ojo piliakalnio viršutinėse aikštelėse ir kai kur šlaituose yra įrengtos kapavietės ir kiti ritualinės paskirties statiniai bei jų liekanos. Kai kurie, esantys prie pat arba arti šlaitų briaunų mažina juos sudarančių gruntų stabilumą. Svarstyta galimybė įsteigti nelaidojimo zonas į vidų nuo piliakalnio viršutinės briaunos, kol nebus atlikta piliakalnio šlaitų tvarkyba juos sutvirtinant.

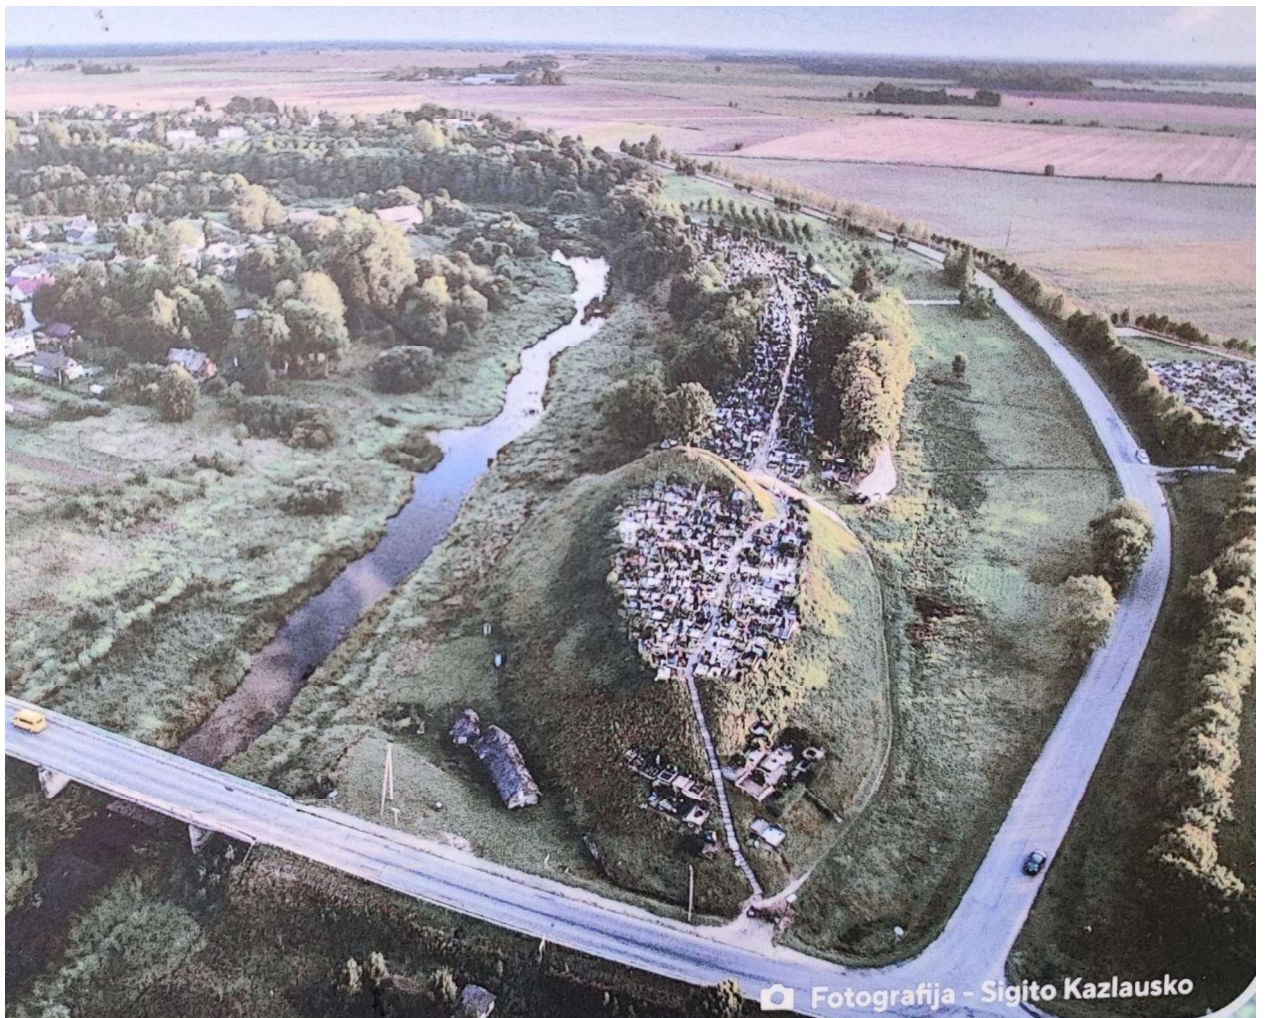
**8 nuotr.** Papilės I -as piliakalnio viršutinėse aikštelėse ir kai kur šlaituose dabar įsteigtos kapinės.

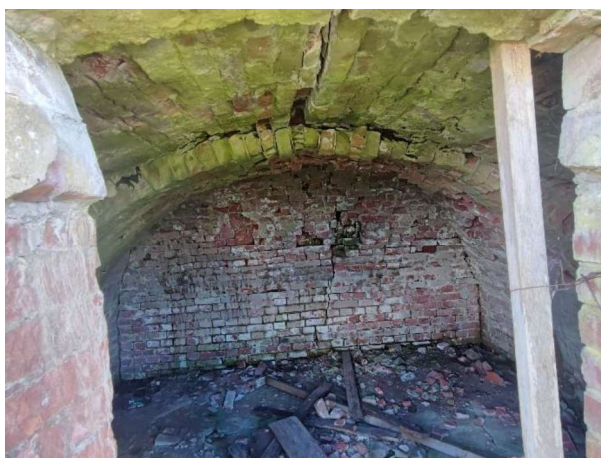
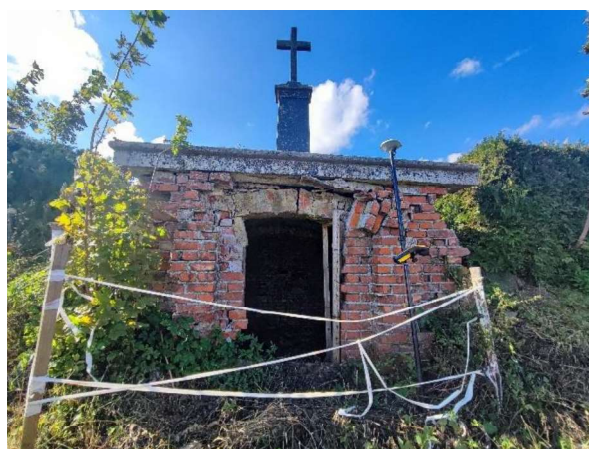
**10 nuotr.** Plyšiai besideformuojančioje kriptoje Š R kapinių dalyje (įgilinta viršutinėje šlaito briaunoje)

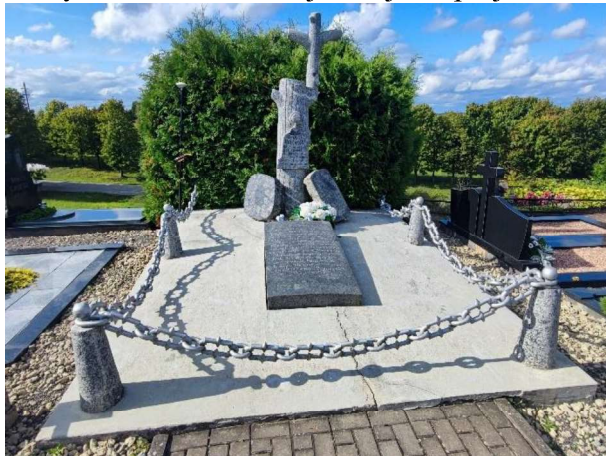
**11 nuotr.** 2-5 mm skersmens plyšiai S. Daukanto kapavietės postamente rodo netolygų gruntų sėdimą
