| <b>PROJEKTO PAVADINIMAS:</b> | ADMINISTRACINĖS PASKIRTIES PASTATO VILNIAUS SANTUOKŲ RŪMŲ<br>(u. o. k. 15890) K. KALINAUSKO G. 21 VILNIUJE, TVARKYBOS DARBŲ<br>(REMONTO) IR VIDAUS LIETAUS NUOTEKŲ SISTEMOS PAPRASTOJO<br>REMONTO PROJEKTAS | |
| <b>BYLOS ŽYMUO:</b> | <b>ENERO-134(2023)-TDP-BD</b> | |
| <b>PROJEKTO DALIS</b> | <b>BENDROJI DALIS</b> | |

## BENDRASIS AIŠKINAMASIS RAŠTAS

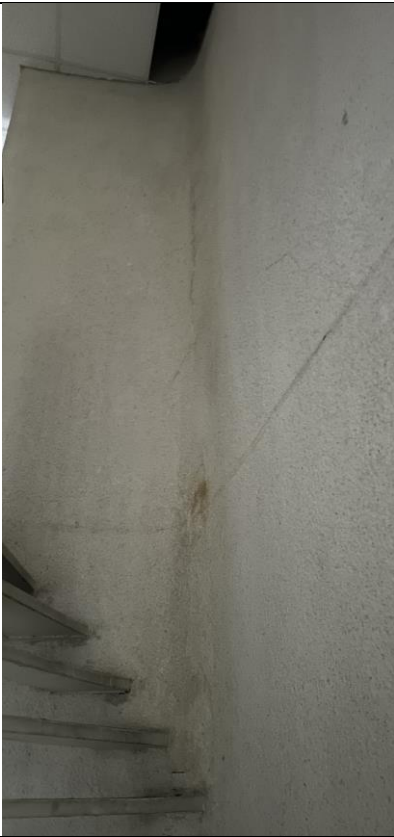
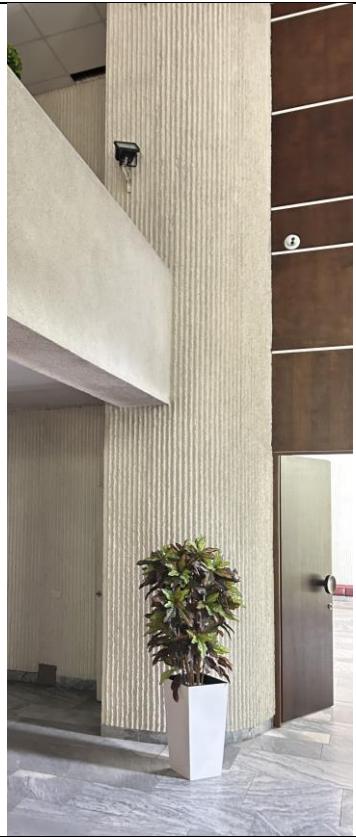
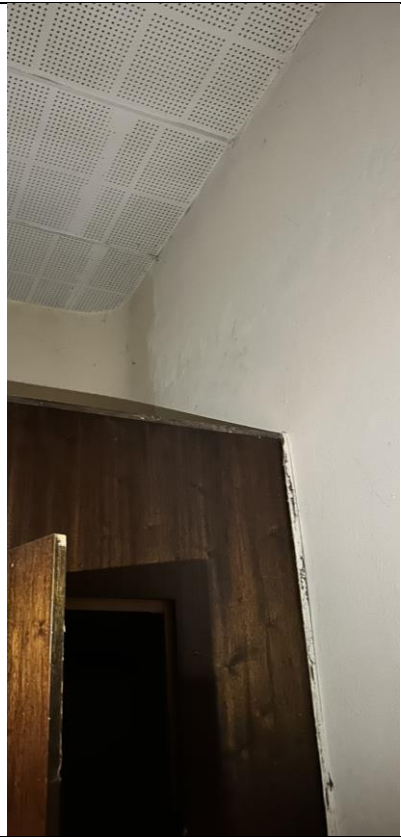
| <p>L1</p> | <p>L2</p> | <p>L3</p> |

| <p>Autentiškas struktūrinis tinkas</p> | <p>Autentiškas rievėtas tinkas</p> | <p>Paprastas tinkas ir dažymas.</p> |

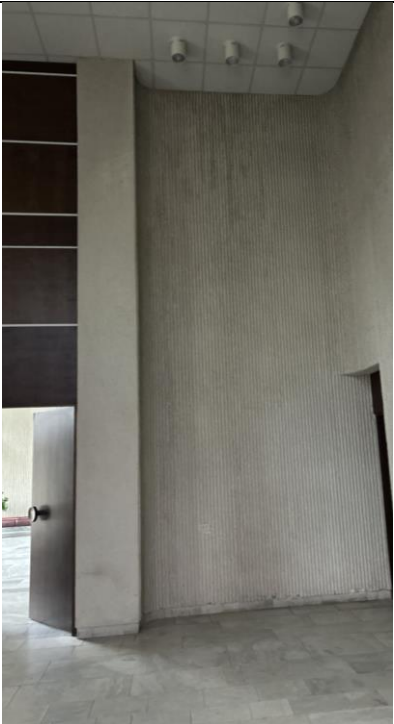
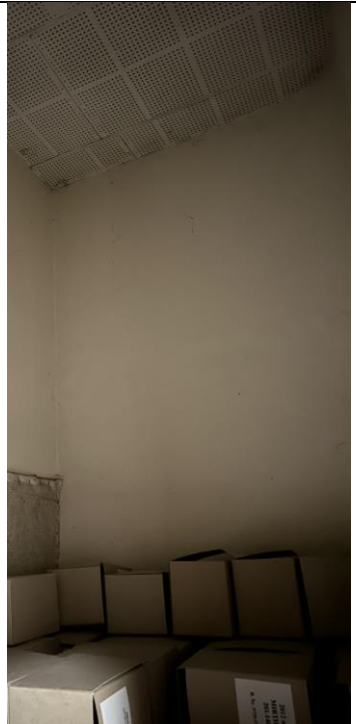
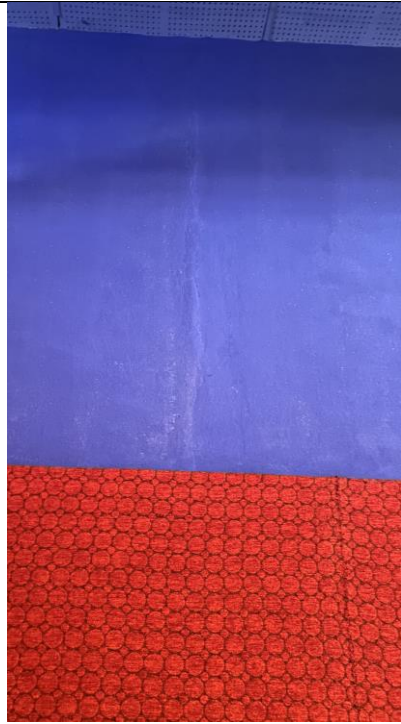
| <p>L4</p> | <p>L5</p> | <p>L6</p> |

| <p>Autentiškas rievėtas tinkas.</p> | <p>Paprastas tinkas ir dažymas.</p> | <p>Paprastas tinkas ir dažymas.</p> |

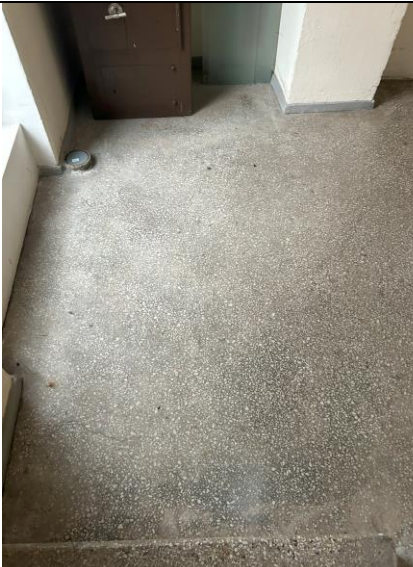
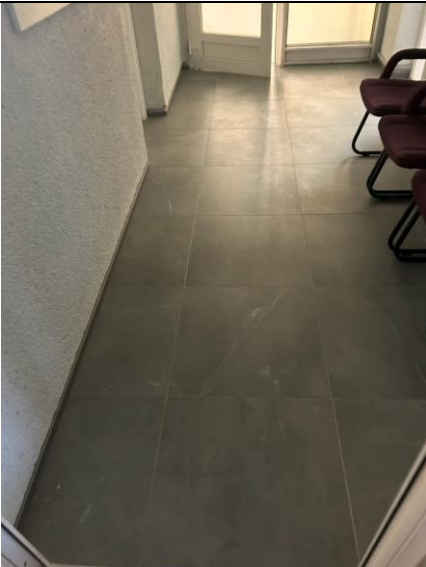
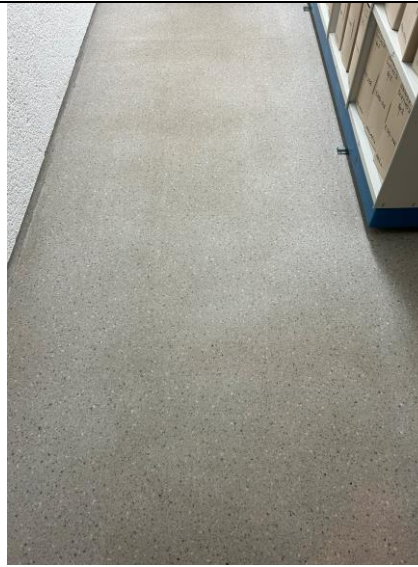
| GD-1. Teraco grindų danga. | GD-2. Akmens masės plytelės 60x60. Juodos. | GD-3. Ruloninė PVC danga. Šviesiai pilka. |

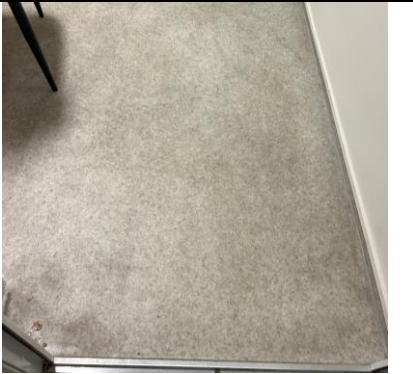
| GD-4. Ruloninė PVC danga. Šviesiai pilka. | GD-5. Akmens masės plytelės 30x30. Pilkos | GD-6. Akmens masės plytelės. 10x10. Smėlinės. |

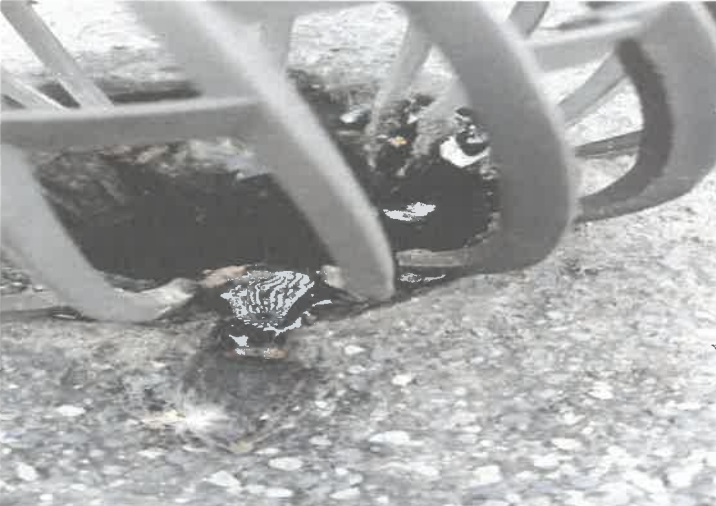
| Eil. Nr. | Apžiūros tikslas | Pastebėti defektai, deformacijos, gedimai | Rekomenduojami darbai defektams pašalinti |
|---|---|---|---|
| 1. | | <p>Stogo lietaus ylaiose nesumontuotas įdėklas todėl stogo dangos bitumas tirpsta ir patenka į lietaus kanalizacijos vamzdyną</p> | Įrengti ylajų įdėklus, kad bitumas negalėtų patkėti į vamzdyną. |

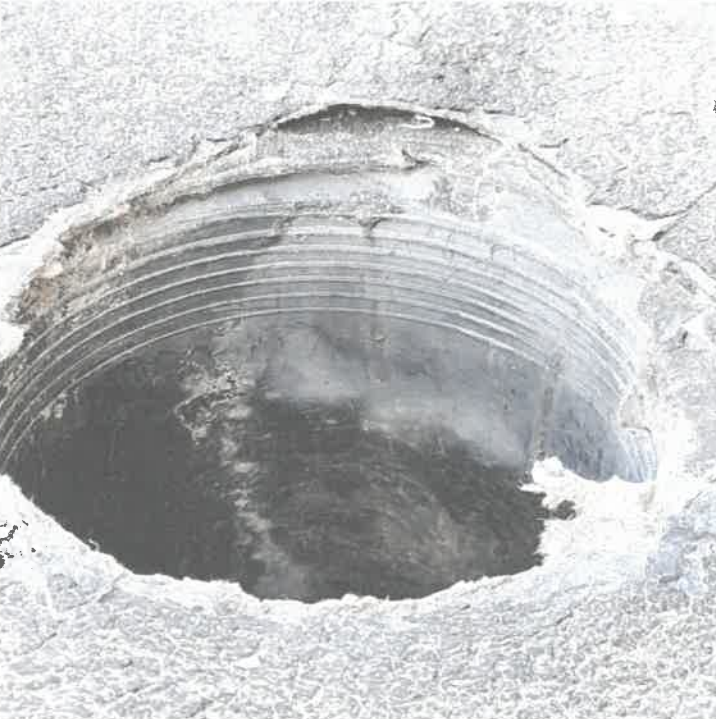
| Eil. Nr. | Apžiūros tikslas | Pastebėti defektai, deformacijos, gedimai | Rekomenduojami darbai defektams pašalinti |
|---|---|---|---|
| 2. | | <p>Bituminė stogo danga ties ylajomis atsilipusi, susidaro galimybė vandeniui patekti po dangą ant stogo konstrukcijų.</p> | Pašalinti galimus stogo dangos nesandarumus. |

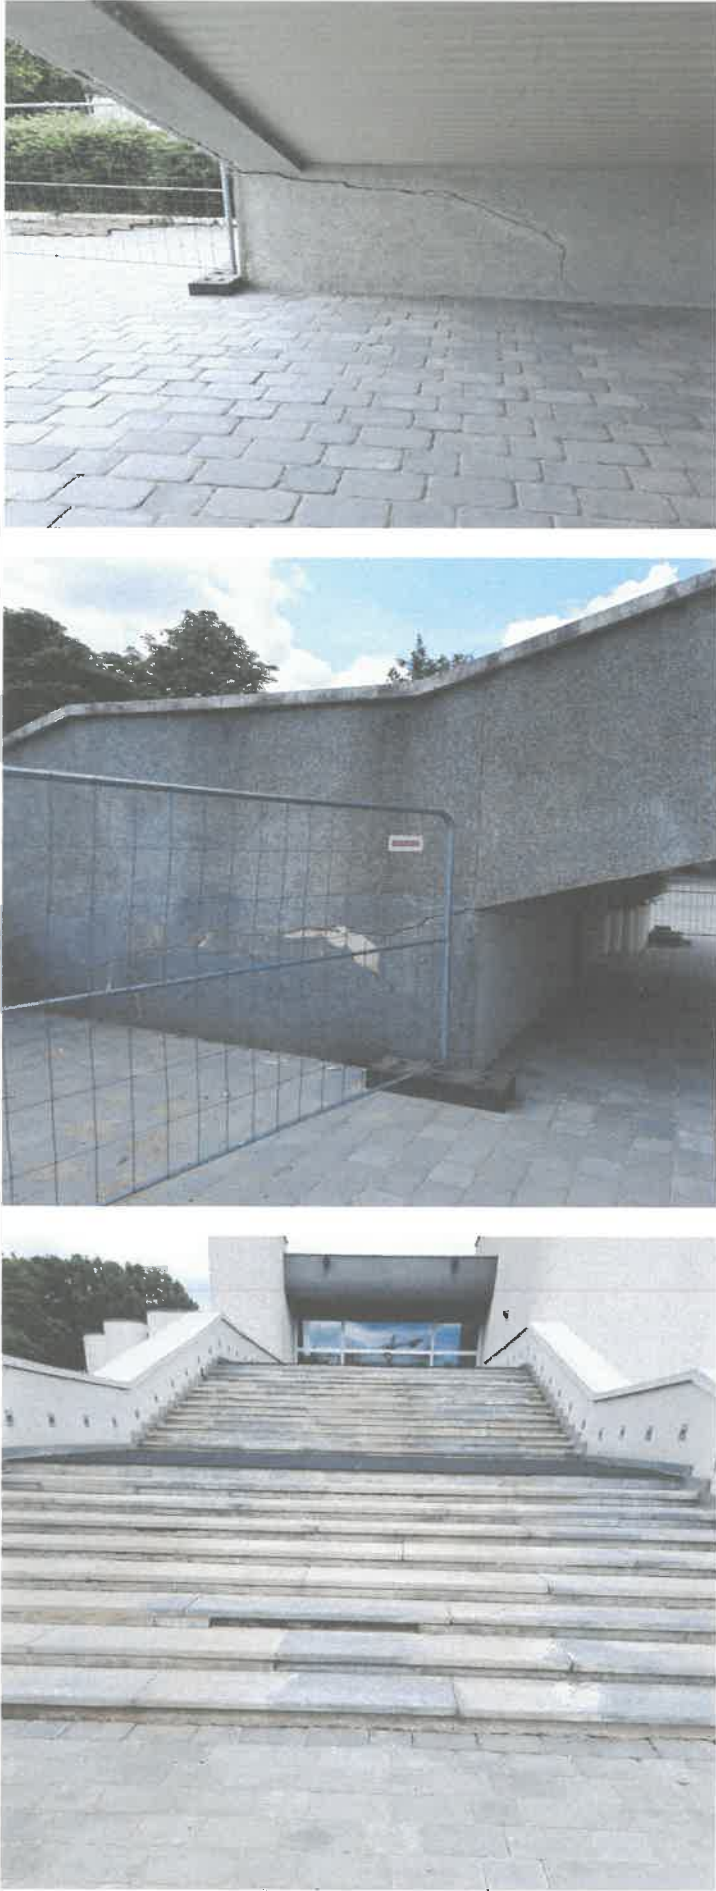
| Eil. Nr. | Apžiūros tikslas | Pastebėti defektai, deformacijos, gedimai | Rekomenduojami darbai defektams pašalinti |
|---|---|--|--|
| 5. | | <p data-bbox="384 2016 1139 2128">Lauko laiptų konstrukcijos avarinės būklės, G.b. konstrukcijose matomi dideli trūkiai ir deformacijos, laiptų pakopos atsipalaidavę, juda.</p> | <p data-bbox="1139 129 1441 336">Būtina atlikti konstrukcijos patikimumo ir tinkamumo naudoti ekspertizę bei atlikti kapitalinį laiptų konstrukcijų remontą.</p> |

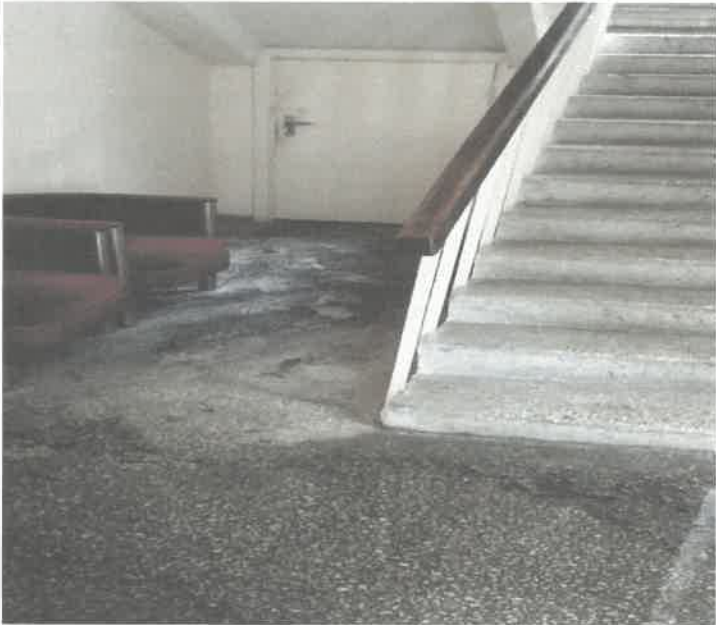
| Eil. Nr. | Apžiūros tikslas | Pastebėti defektai, deformacijos, gedimai | Rekomenduojami darbai defektams pašalinti |
|---|---|--|---|
| 6. | | <p data-bbox="389 752 1107 808">Dėl lietaus kanalizacijos vamzdinių defektų vanduo patenka į patalpas ir gadina vidaus apdaila ir konstrukcijas</p> | <p data-bbox="1144 129 1420 192">Būtina atlikti vamzdinių kapitalinį remontą.</p> |

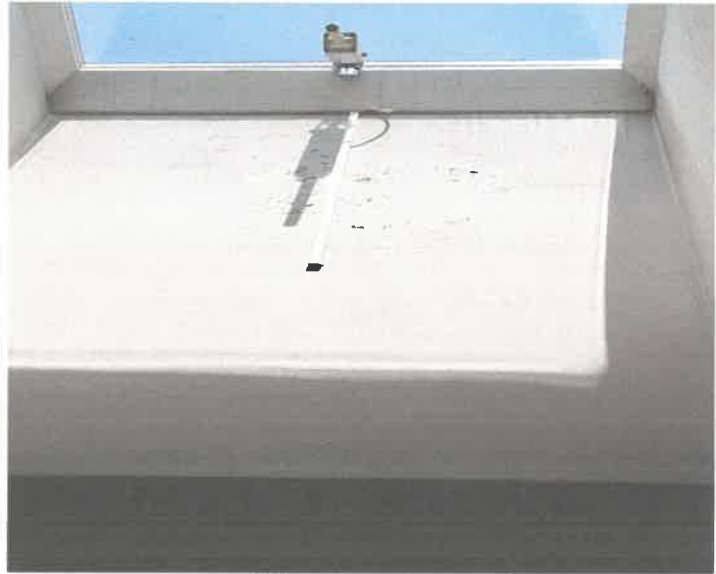
| Eil. Nr. | Apžiūros tikslas | Pastebėti defektai, deformacijos, gedimai | Rekomenduojami darbai defektams pašalinti |
|---|---|--|---|
| 7. | | <p data-bbox="389 1391 1107 1458">Vidinėse konstrukcijos dėl stogo konstrukcijų defektų sugadinta vidinių pertvyrų apdaila.</p> | <p data-bbox="1144 819 1420 882">Sugadintas apdailos vietas atstatyti.</p> |

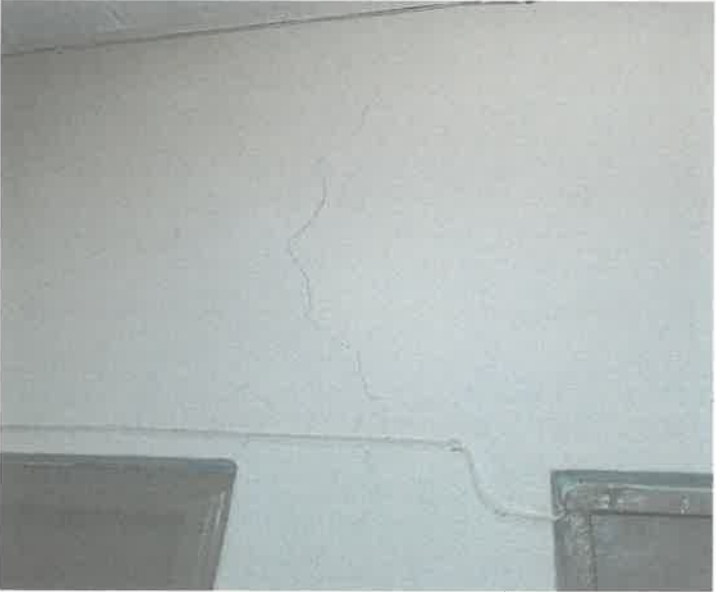
| Eil. Nr. | Apžiūros tikslas | Pastebėti defektai, deformacijos, gedimai | Rekomenduojami darbai defektams pašalinti |
|---|---|--|---|
| 8. | | <p data-bbox="389 2069 1107 2110">Vidinėse pertvarose matomi išilginiai ir skersiniai trūkiai.</p> | <p data-bbox="1144 1480 1420 1543">Užtaisyti trūkius. pertvarų</p> |

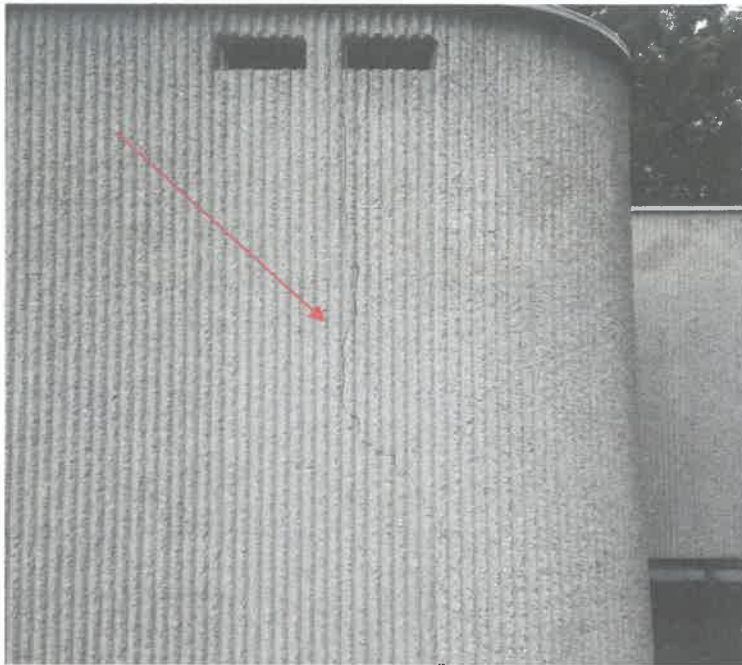
| Eil. Nr. | Apžiūros<br>tikslas | Pastebėti defektai, deformacijos, gedimai | Rekomenduojami darbai<br>defektams pašalinti |
|---|---|---|--|
| 9. | | <p data-bbox="379 792 836 824">Išorinėse pastato atitvarose matomi trūkiai</p> | Trūkius užtaisyti<br>remontiniu mišiniu. |

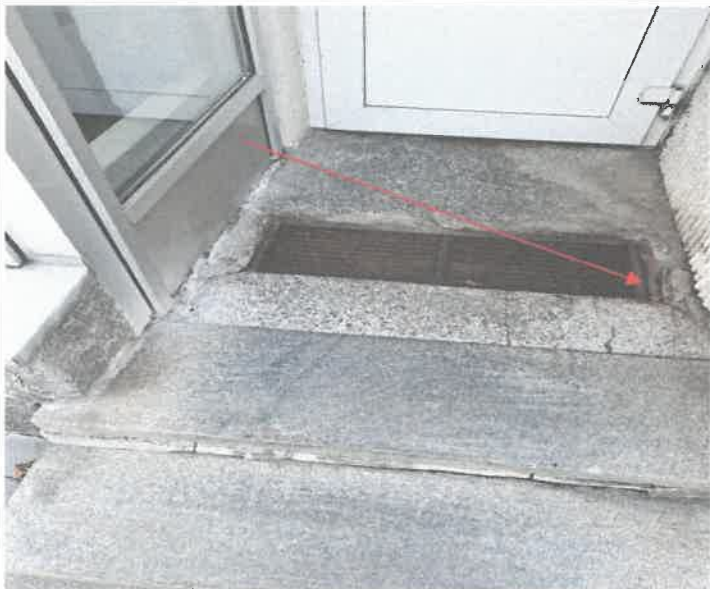
| Eil. Nr. | Apžiūros<br>tikslas | Pastebėti defektai, deformacijos, gedimai | Rekomenduojami darbai<br>defektams pašalinti |
|---|---|---|--|
| 10. | | <p data-bbox="379 1420 941 1451">Ištrupėją lauko laiptų konstrukcijos prie įėjimo durų</p> | Trūkius užtaisyti. |

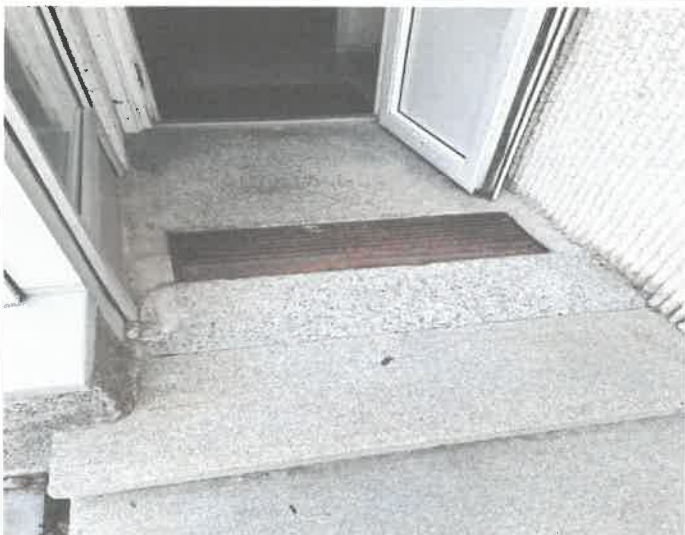
| Eil. Nr. | Apžiūros<br>tikslas | Pastebėti defektai, deformacijos, gedimai | Rekomenduojami darbai<br>defektams pašalinti |
|---|---|---|--|
| 11. | | <p data-bbox="379 2024 1123 2085">Lauko laiptų prie įėjimų į pastata kojų valymo grotelių skersiniai sulūžę, pažeisti korozijos.</p> | Pakeisti sulūžusias<br>groteles. |

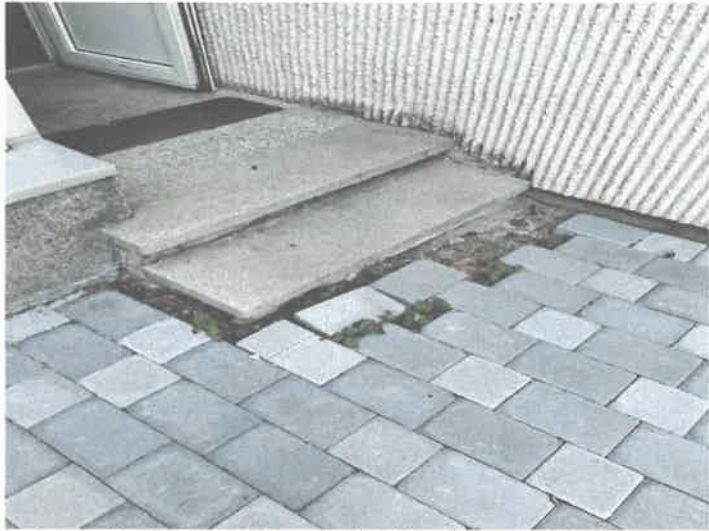
| Eil. Nr. | Apžiūros tikslas | Pastebėti defektai, deformacijos, gedimai | Rekomenduojami darbai defektams pašalinti |
|---|---|---|---|
| 12. | | <p>Nebaigta kloti trinkelį danga prie įėjimo į pastatą laiptelių</p> | Pakloti trinkelį danga. |

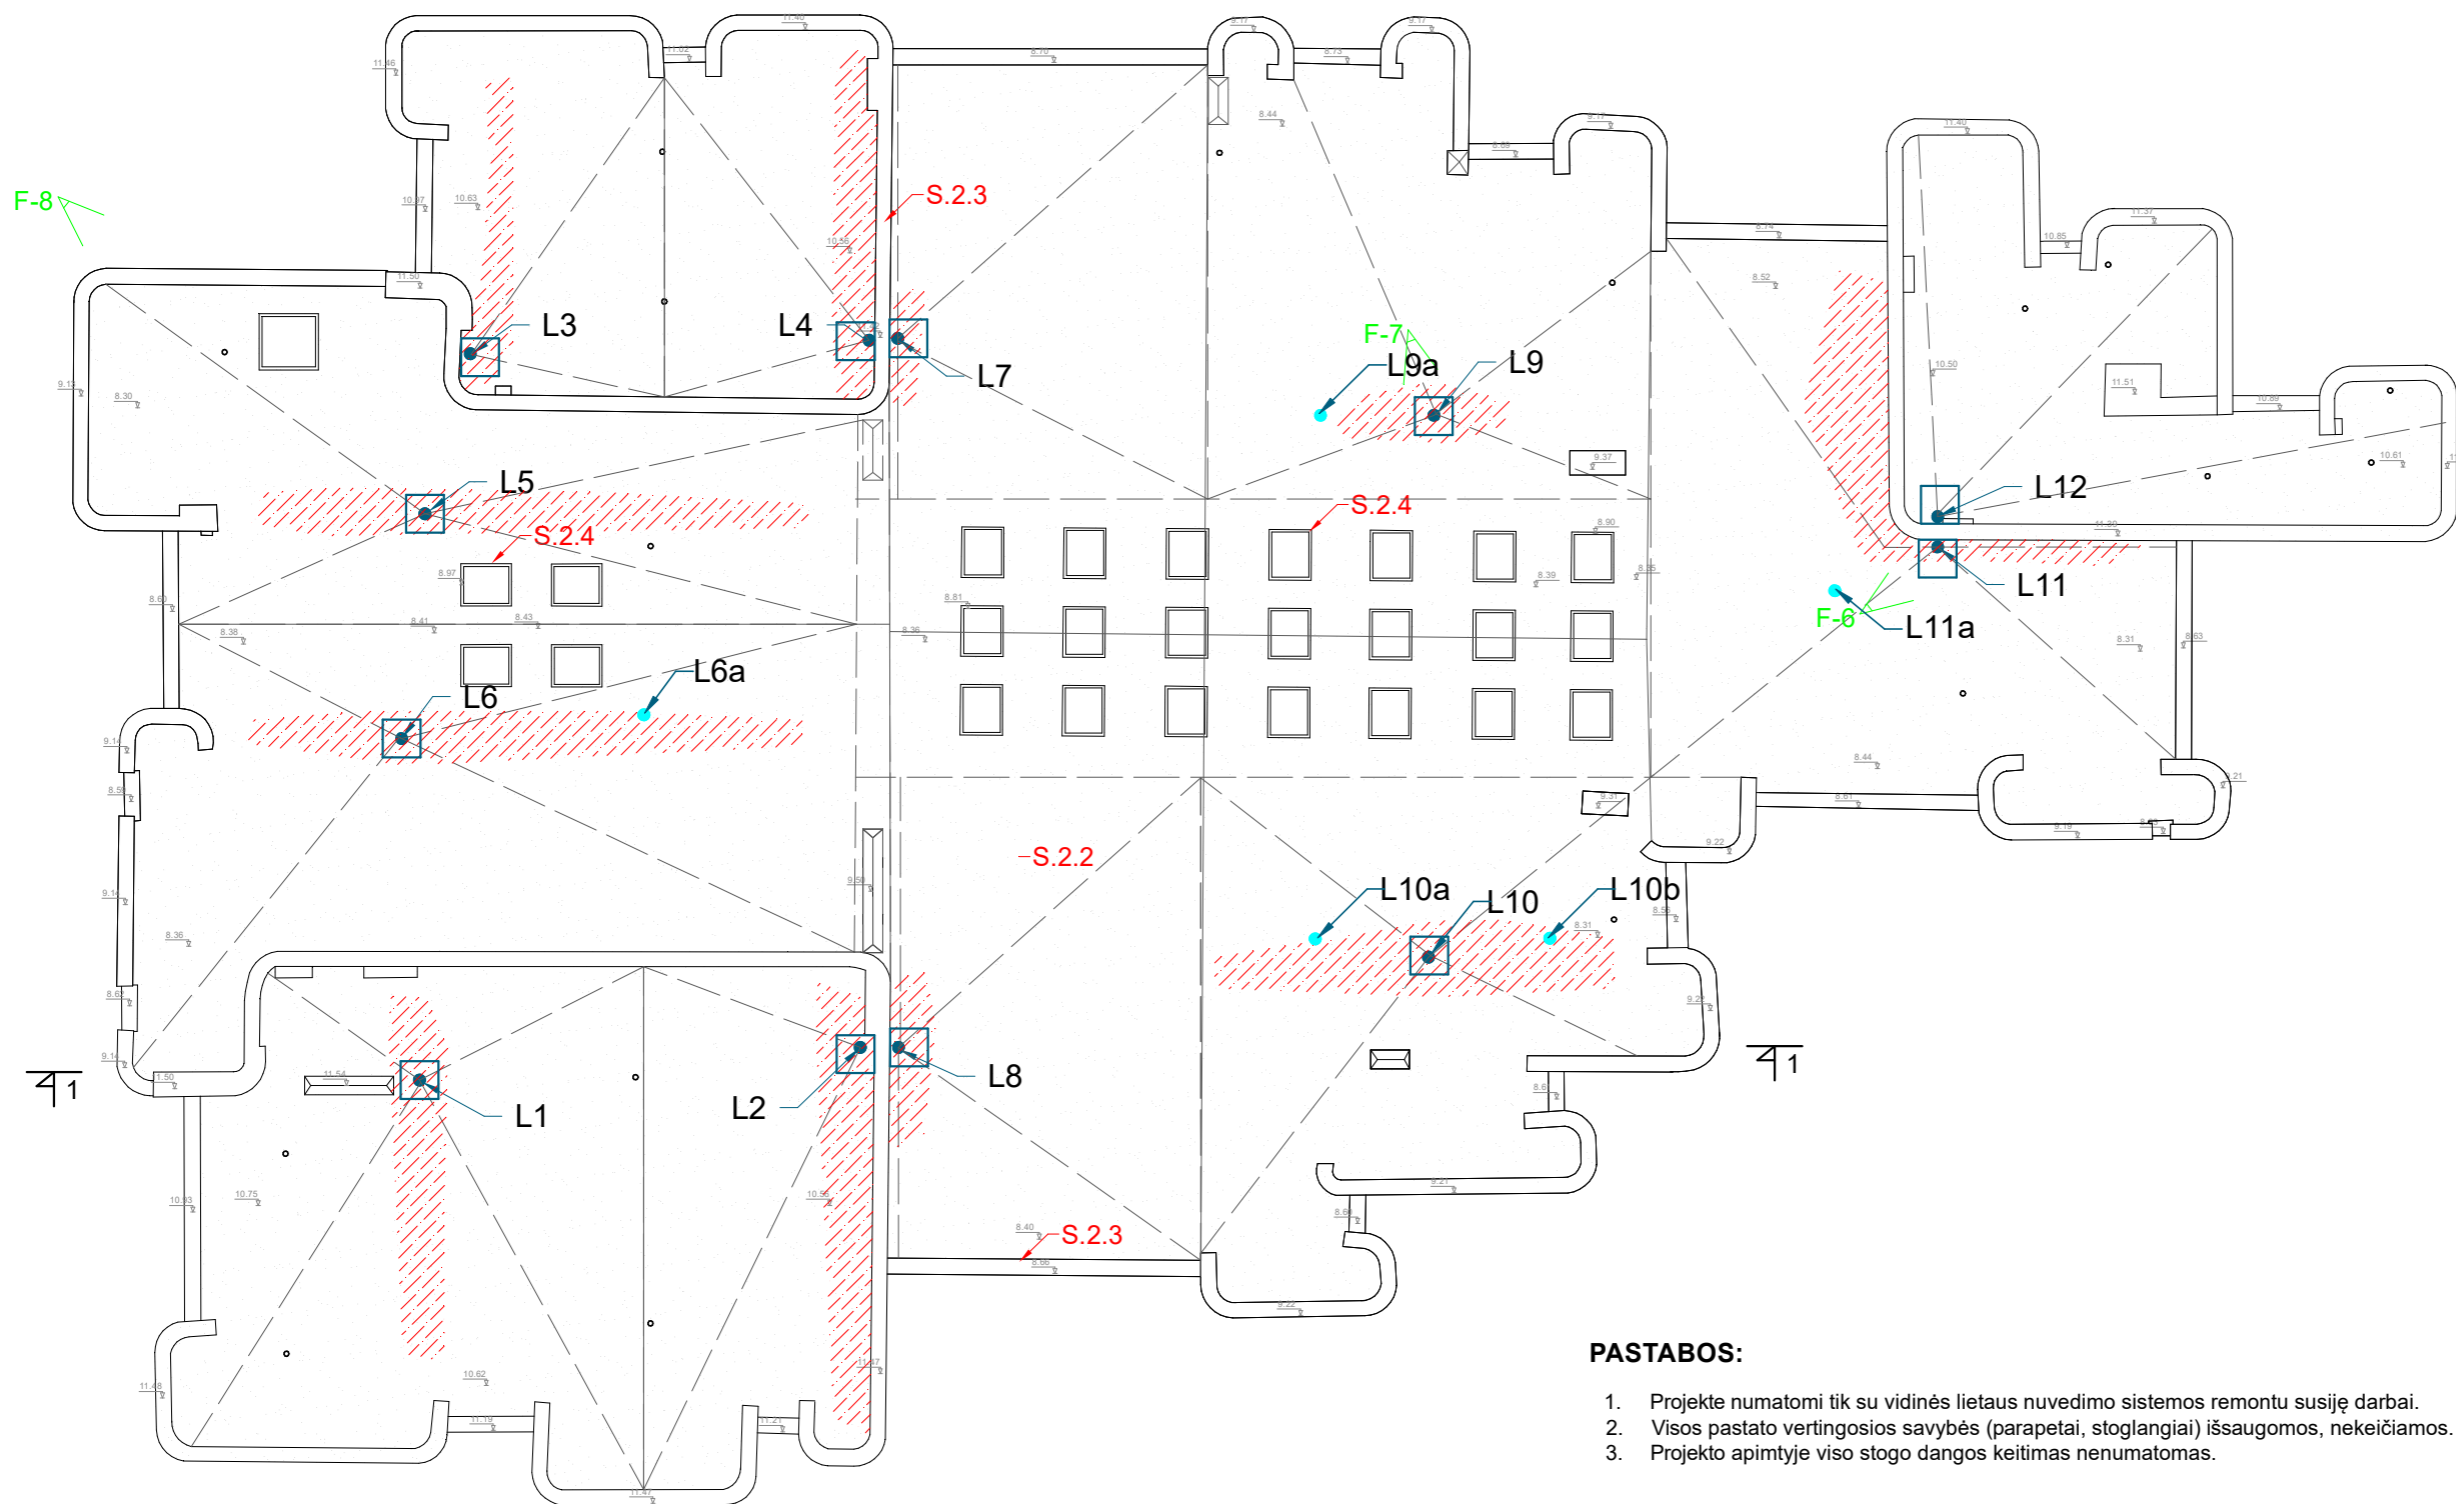
**BRĚŽINIAI**

- ESAMI PARAPETAI
- ESAMA PRILYDOMA RULONINĖ BITUMINĖ STOGO DANGA (1490kv.m.)
- MATOMOS DRĖGMĖS SANKAUPOS ANT STOGO DANGOS
- F-8 FOTOFIKSACIJOS POZICIJOS
- S.6.1 VERTINGOSIOS SAVYBĖS

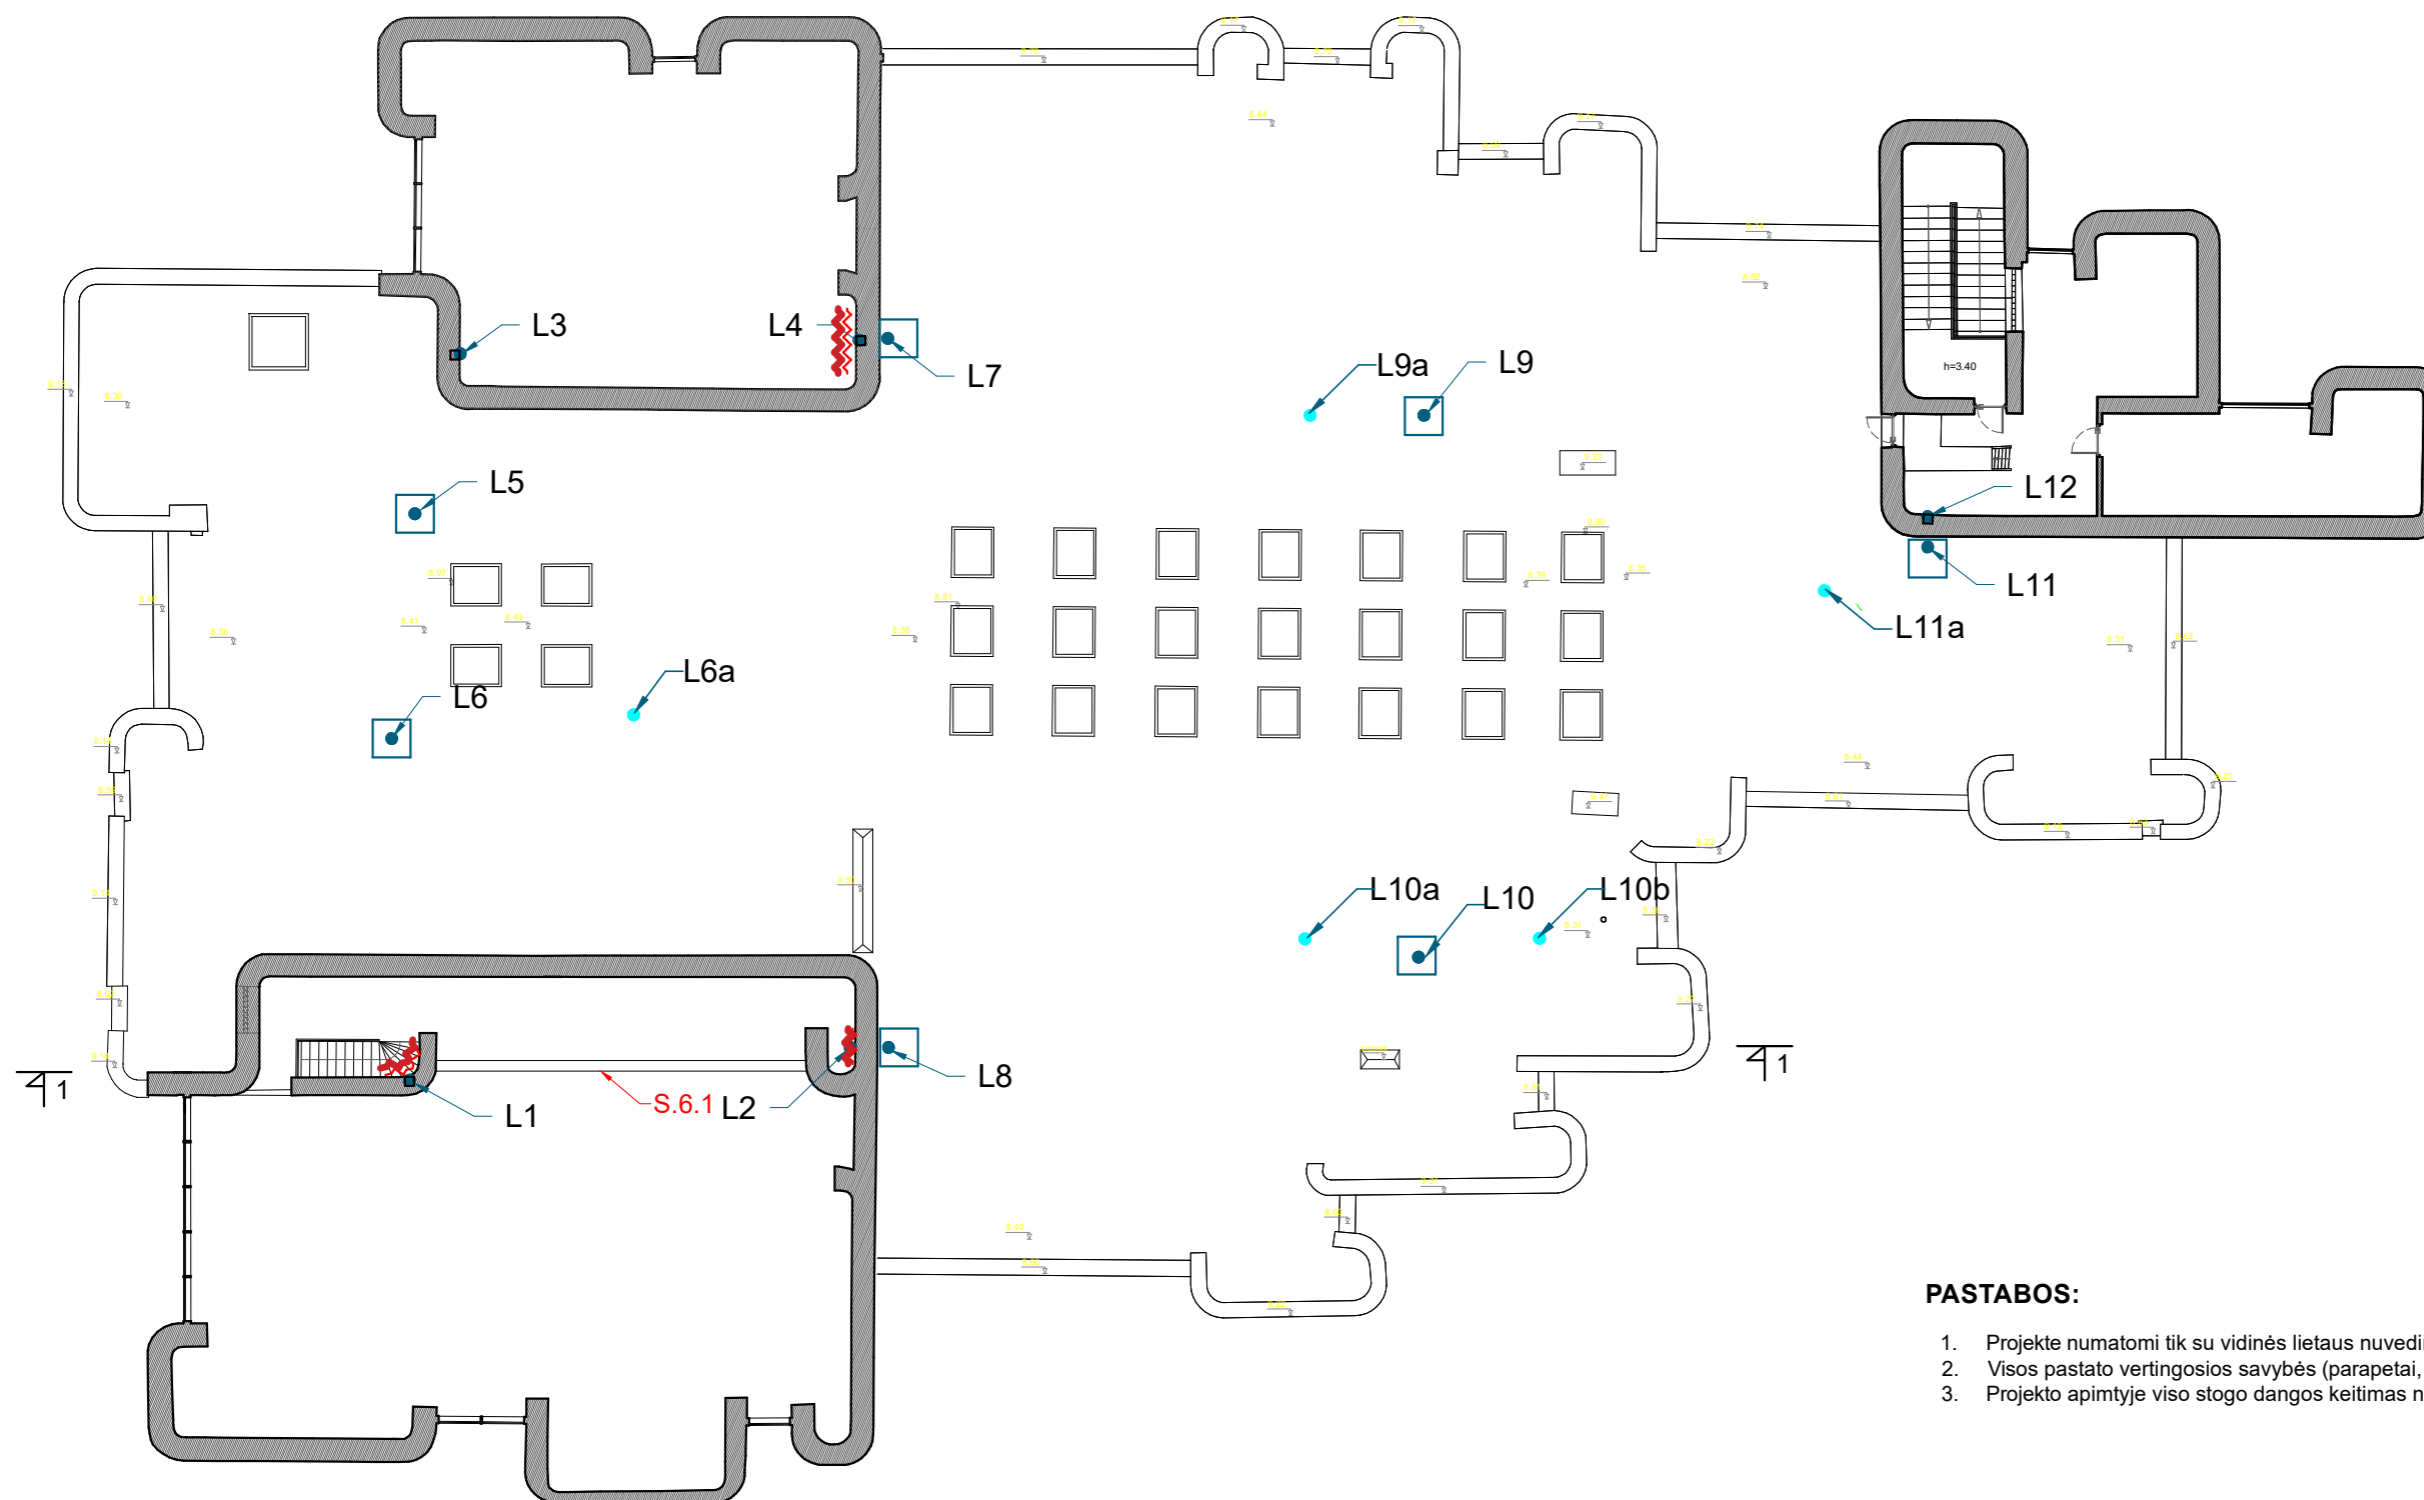
1. Projekte numatomi tik su vidinės lietaus nuvedimo sistemos remontu susiję darbai.
2. Visos pastato vertingosios savybės (parapetai, stoglangiai) išsaugomos, nekeičiamos.
3. Projekto apimtyje viso stogo dangos keitimas nenumatomas.

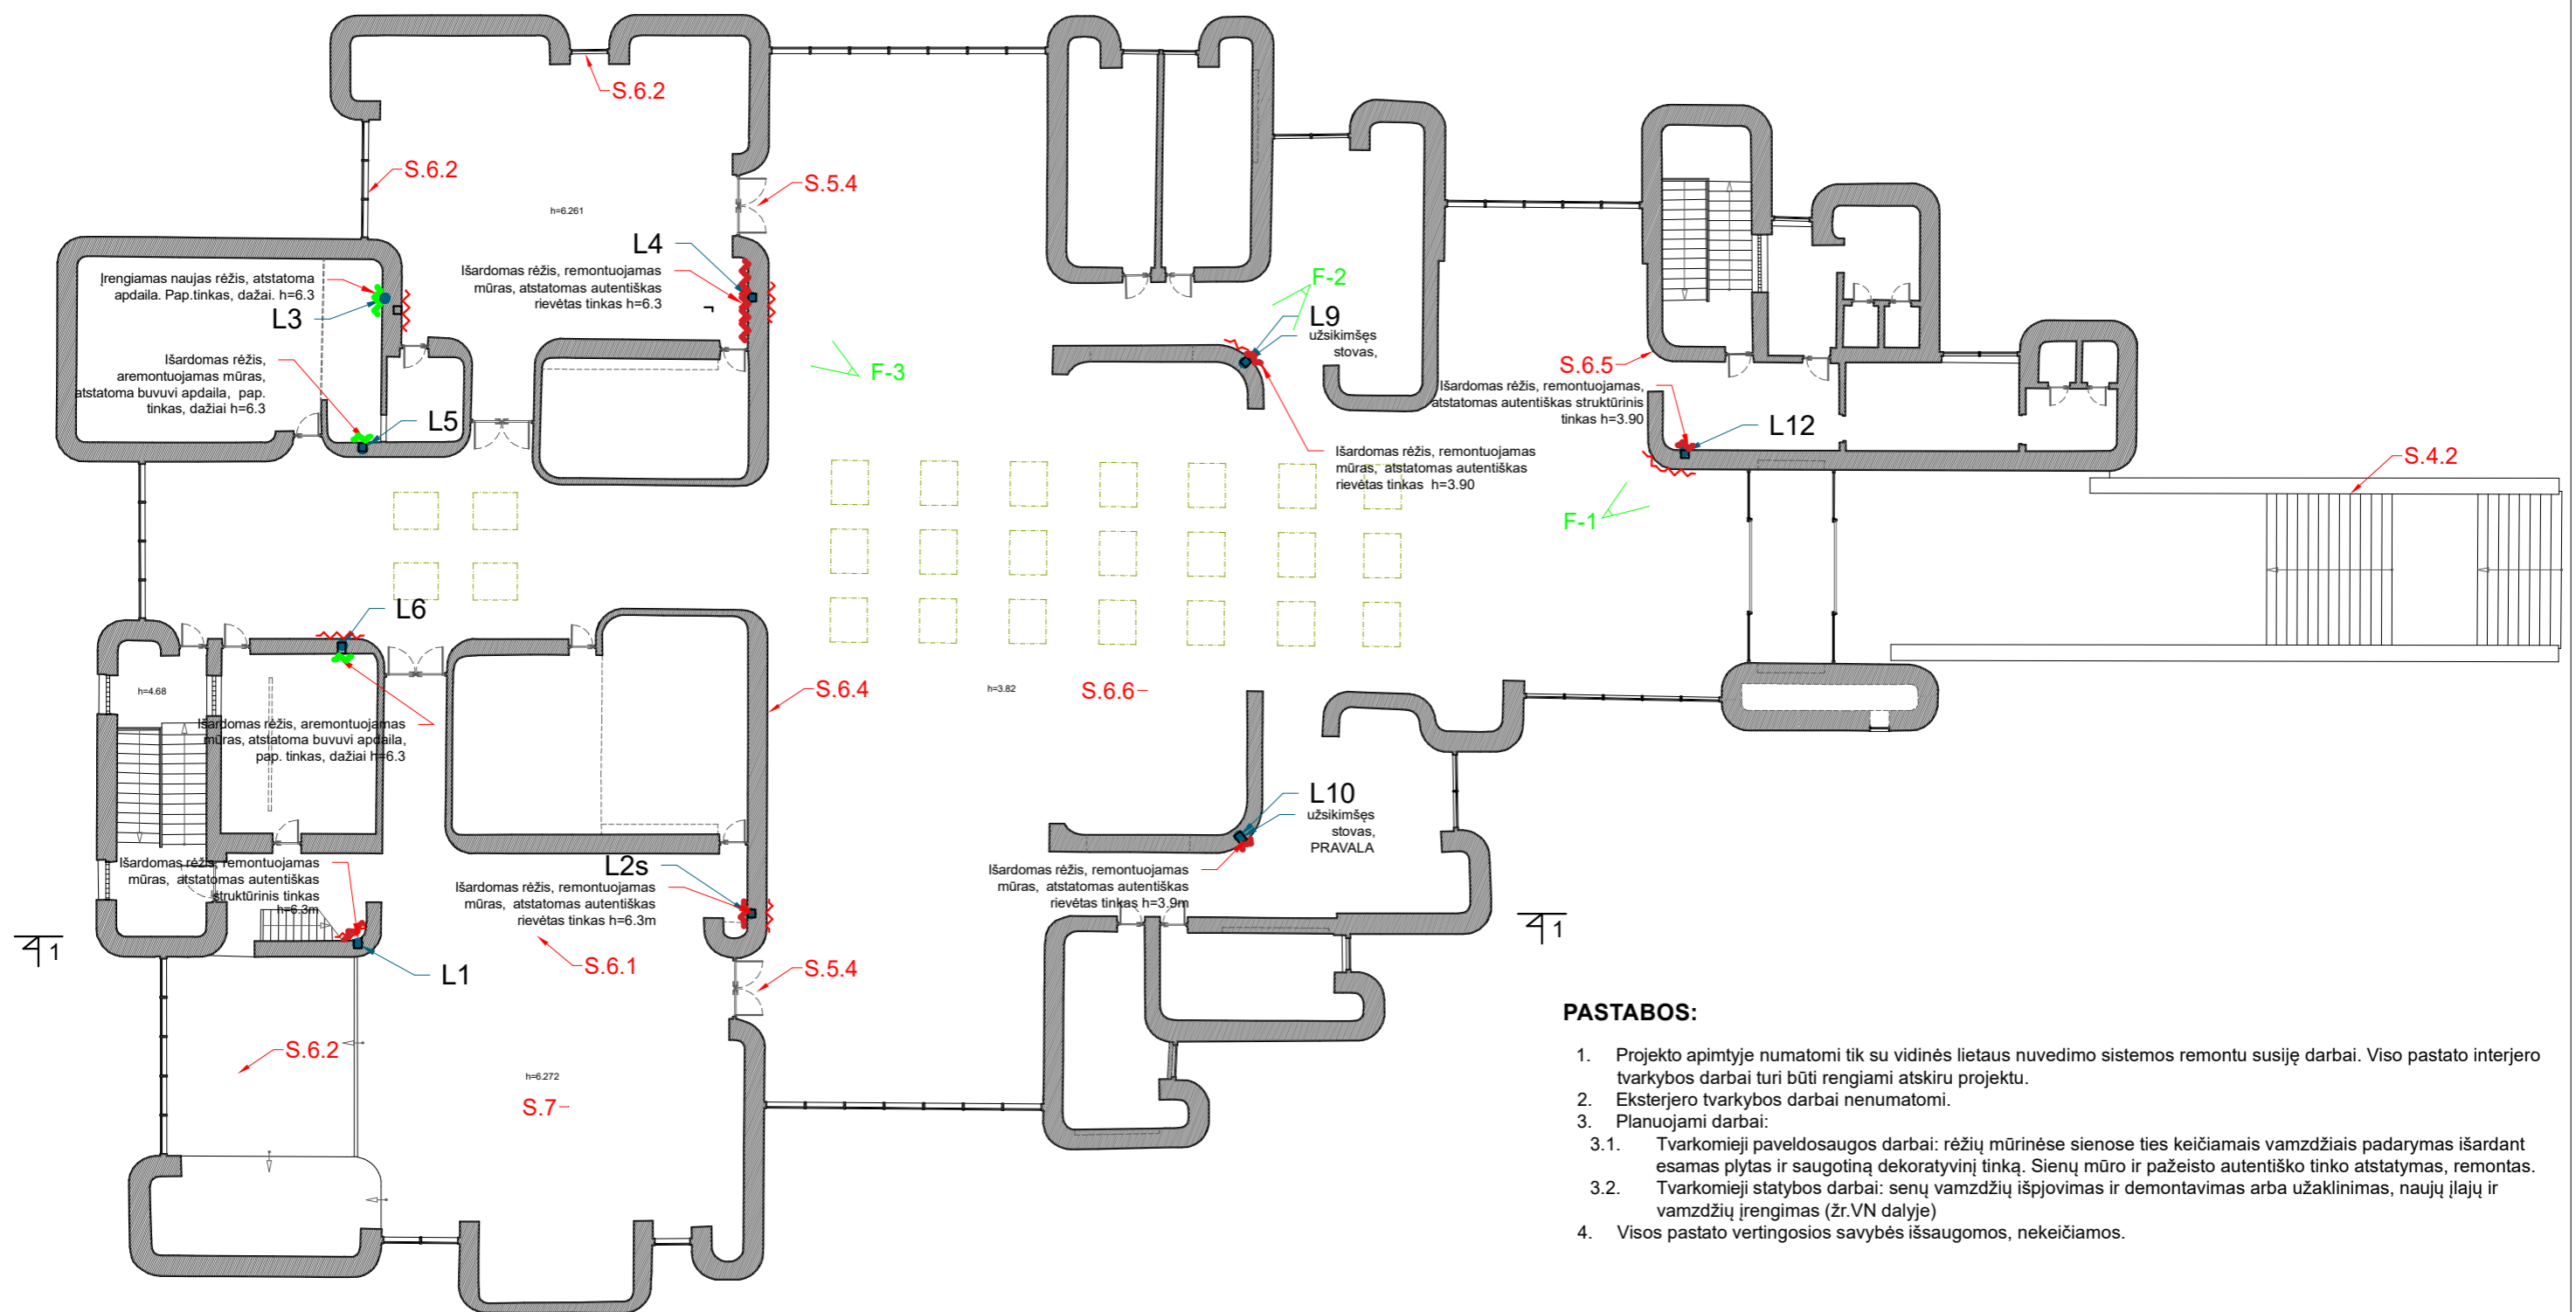
1. Projekto apimtyje numatomi tik su vidinės lietaus nuvedimo sistemos remontu susiję darbai. Viso pastato interjero tvarkybos darbai turi būti rengiami atskiru projektu.
2. Eksterjero tvarkybos darbai nenumatomi.
3. Planuojami darbai:
  - 3.1. Tvarkomieji paveldosaugos darbai: rėžių mūrines sienose ties keičiamais vamzdžiais padarymas išardant esamas plytas ir saugotiną dekoratyvinį tinką. Sienų mūro ir pažeisto autentiško tinko atstatymas, remontas.
  - 3.2. Tvarkomieji statybos darbai: senų vamzdžių išplovimas ir demontavimas arba užaklinimas, naujų įlajų ir vamzdžių įrengimas (žr.VN dalyje)
4. Visos pastato vertingosios savybės išsaugomos, nekeičiamos.
