| <b>PROJEKTO PAVADINIMAS:</b> | ADMINISTRACINĖS PASKIRTIES PASTATO VILNIAUS SANTUOKŲ RŪMŲ<br>(u. o. k. 15890) K. KALINAUSKO G. 21 VILNIUJE, TVARKYBOS DARBŲ<br>(REMONTO) IR VIDAUS LIETAUS NUOTEKŲ SISTEMOS PAPRASTOJO<br>REMONTO PROJEKTAS | |
| <b>BYLOS ŽYMUO:</b> | <b>ENERO-134(2023)-TDP-BD</b> | |
| <b>PROJEKTO DALIS</b> | <b>BENDROJI DALIS</b> | |

## BENDRASIS AIŠKINAMASIS RAŠTAS

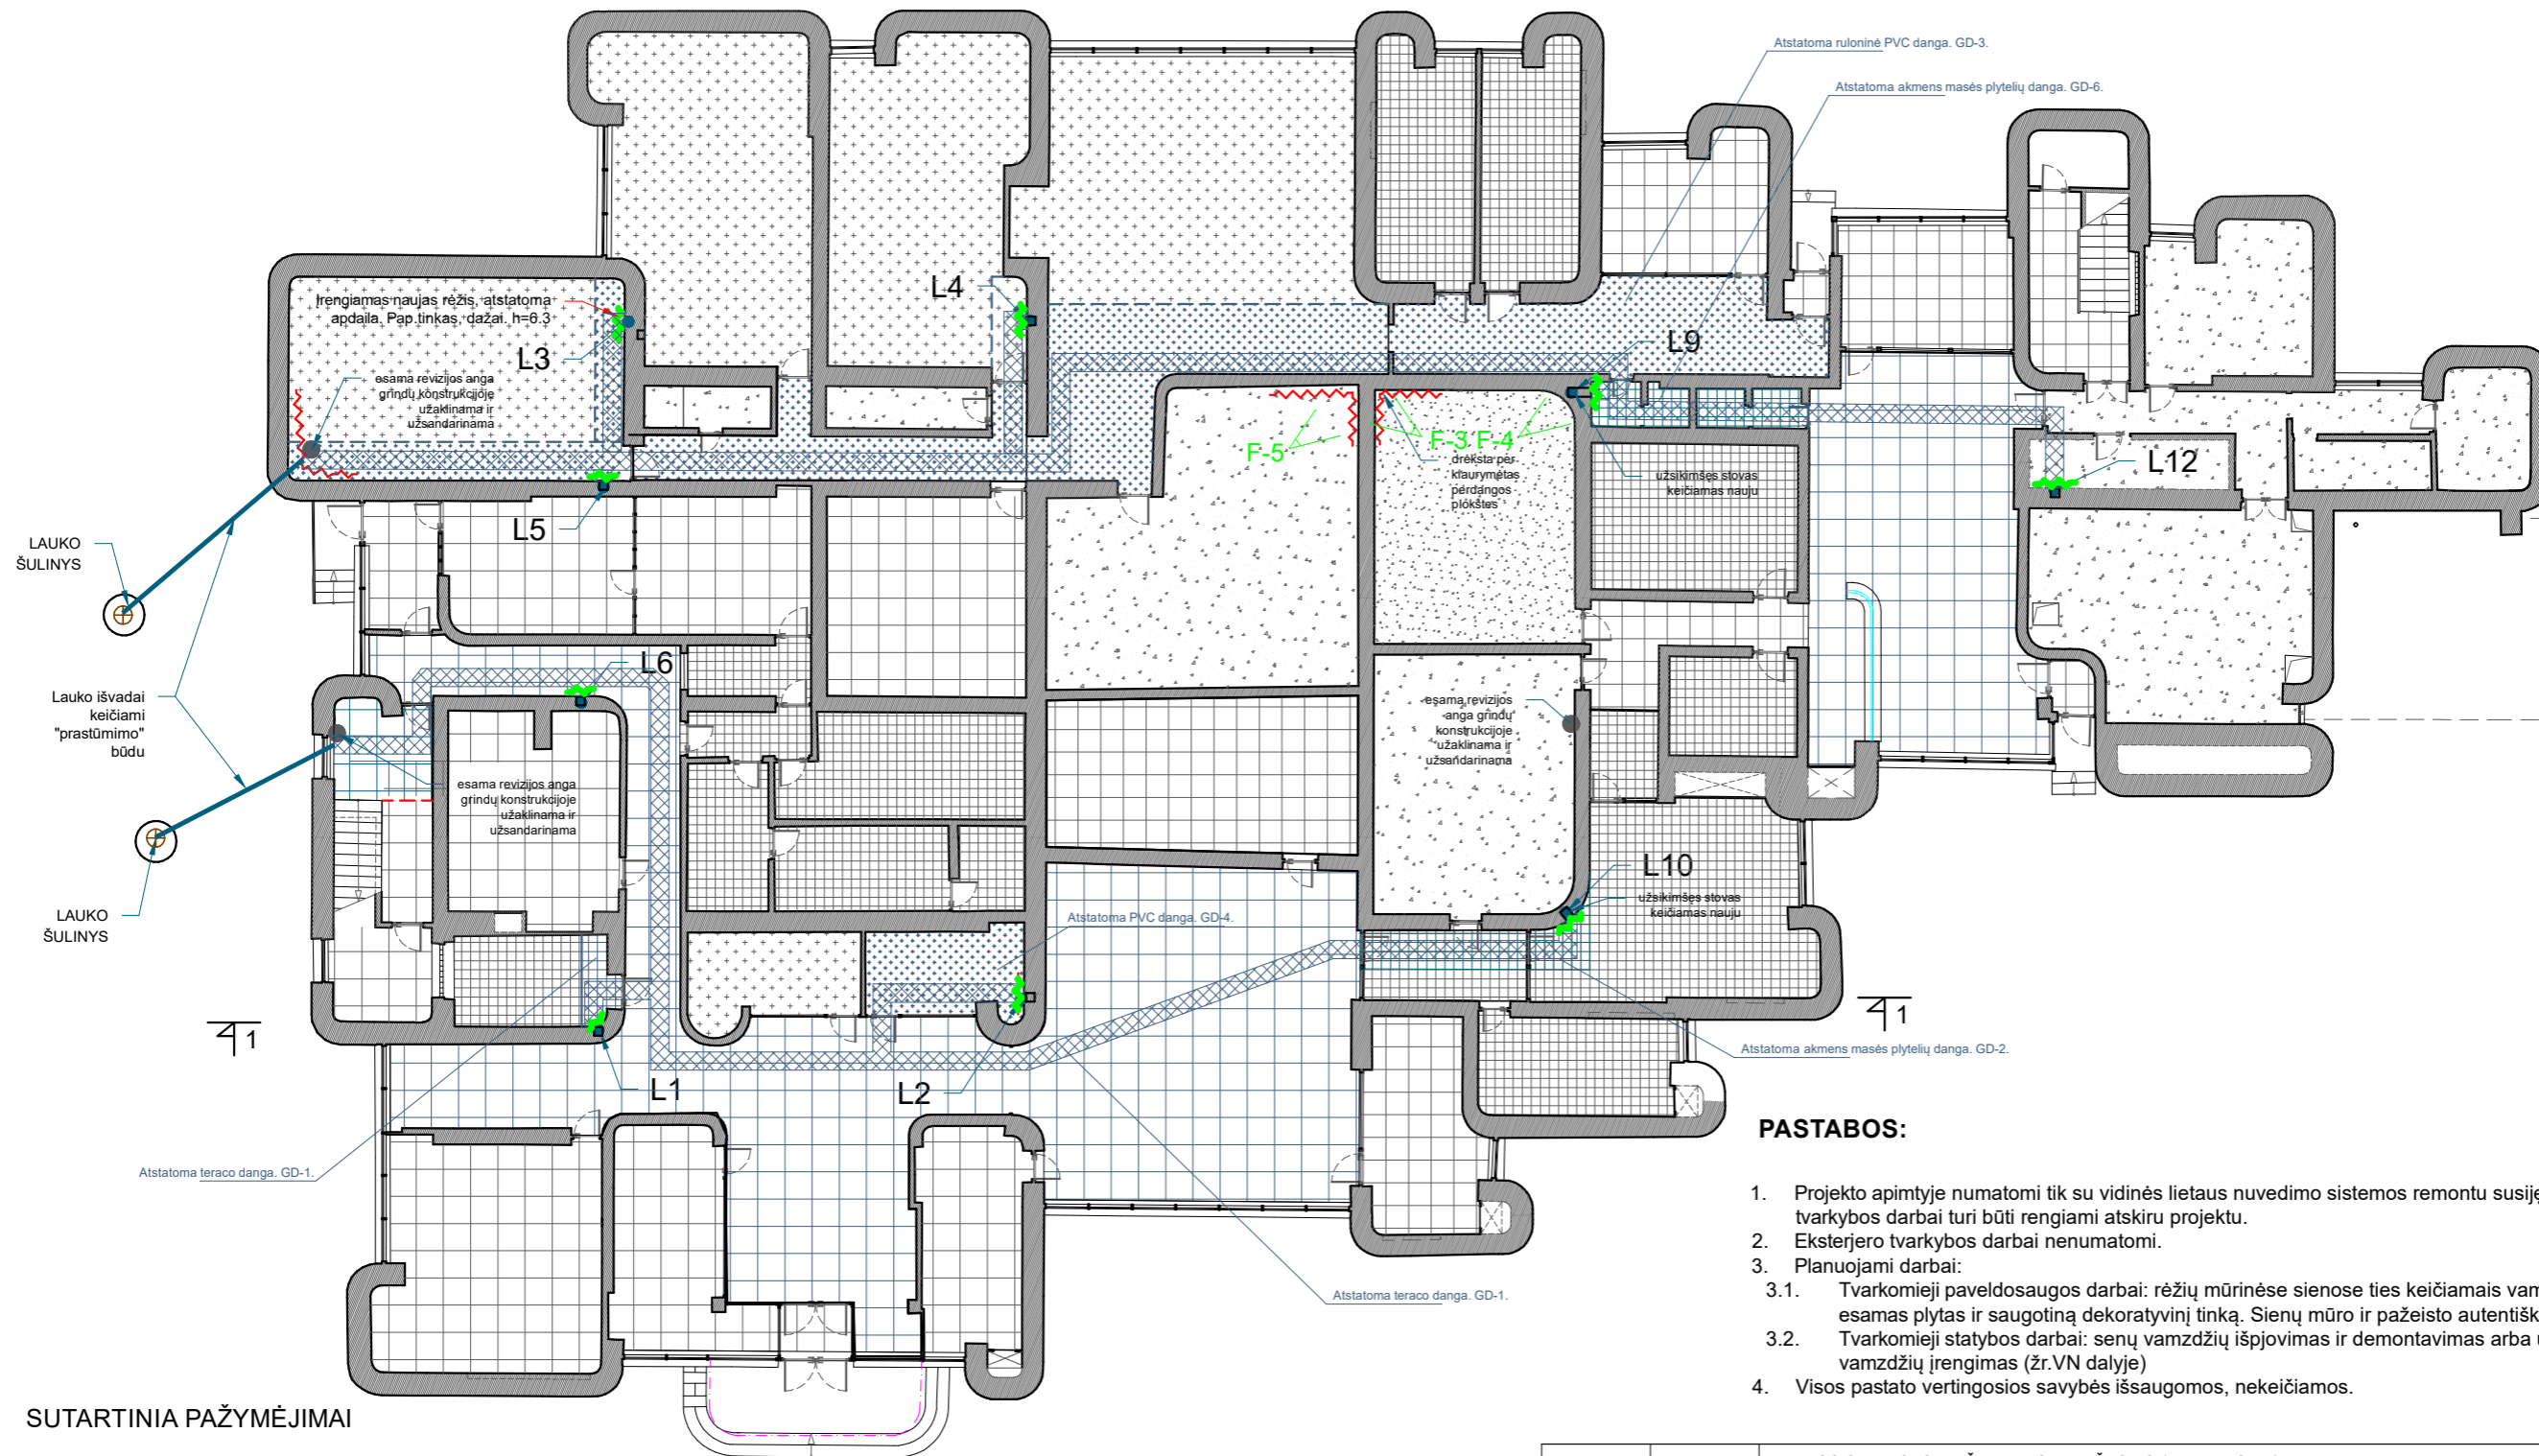
| LAIDA | DATA | LAIDOS STATUSAS IR IŠLEIDIMO PRIEŽASTIS (JEI TAIKOMA) | | | | |
|---|---|---|--|---|---|---|
| LT | Vilniaus miesto savivaldybė | | | ENERO-134(2023)-TvDP-A - 04 | 1 | 1 |

- Planuojami remonto darbai:
  - Rėžių mūrinėse sienose ties keičiamais vamzdžiais padarymas išardant esamas plytas.
  - Senų vamzdžių keitimas.
  - Mūrinių sienų atstatymas.
  - Buvusios apdailos atstatymas.
- Pogrindyje einantys horizontalūs vamzdžiai užakinami, sistema pajungiama į naujai įrengiamus vamzdžius grindų konstrukcijoje. Įrengus vamzdžius, buvusi grindų konstrukcija ir danga atsotoma.
- Pastato vertingosios savybės išsaugomos.
- Projekto apimtyje numatomi tik vamzdžių avarinės būklės pašalinimo ir buvusios būklės atstatymo darbai. Viso pastato interjero tvarkybos darbai turi būti rengiami atskiru projektu.
- Eksterjero tvarkybos darbai nenumatomi.

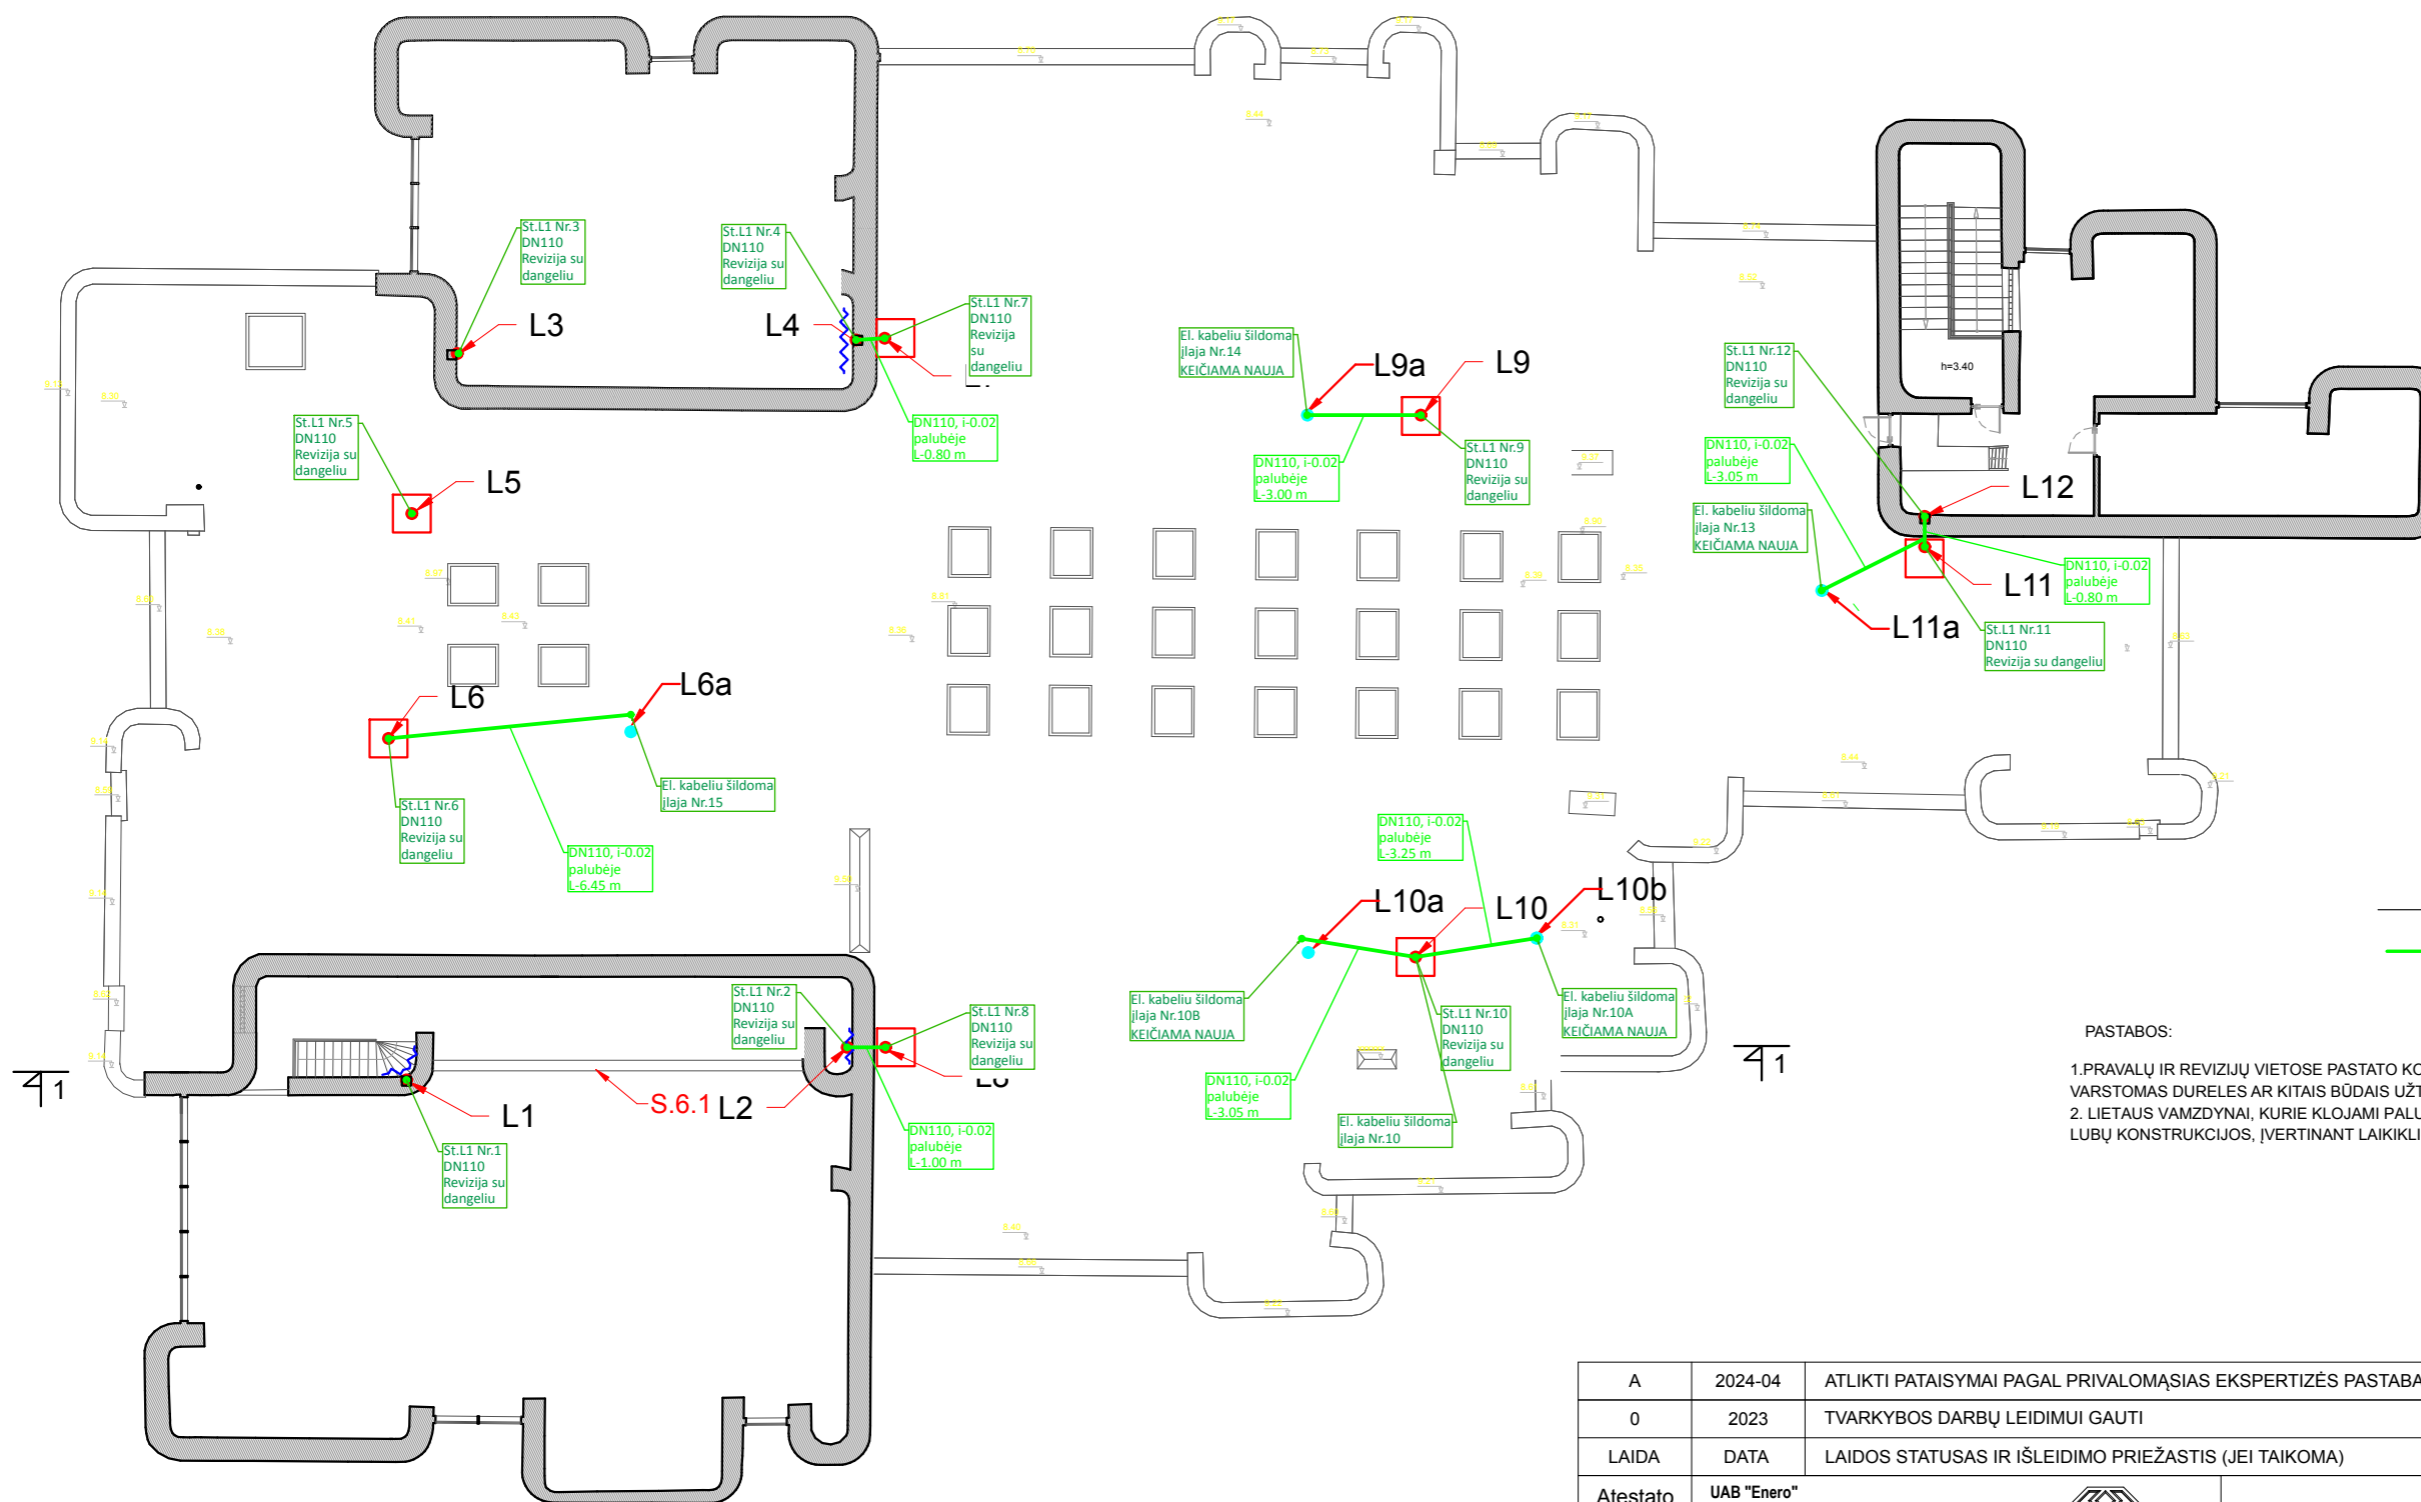
| 26415 | PDV | E. Lubytė | 2024-04 | Brėžinys: TREČIO AUKŠTO PLANAS SU NUOTEKŲ TINKLAIS |

— L1 — Lietaus nuotekų vamzdynas

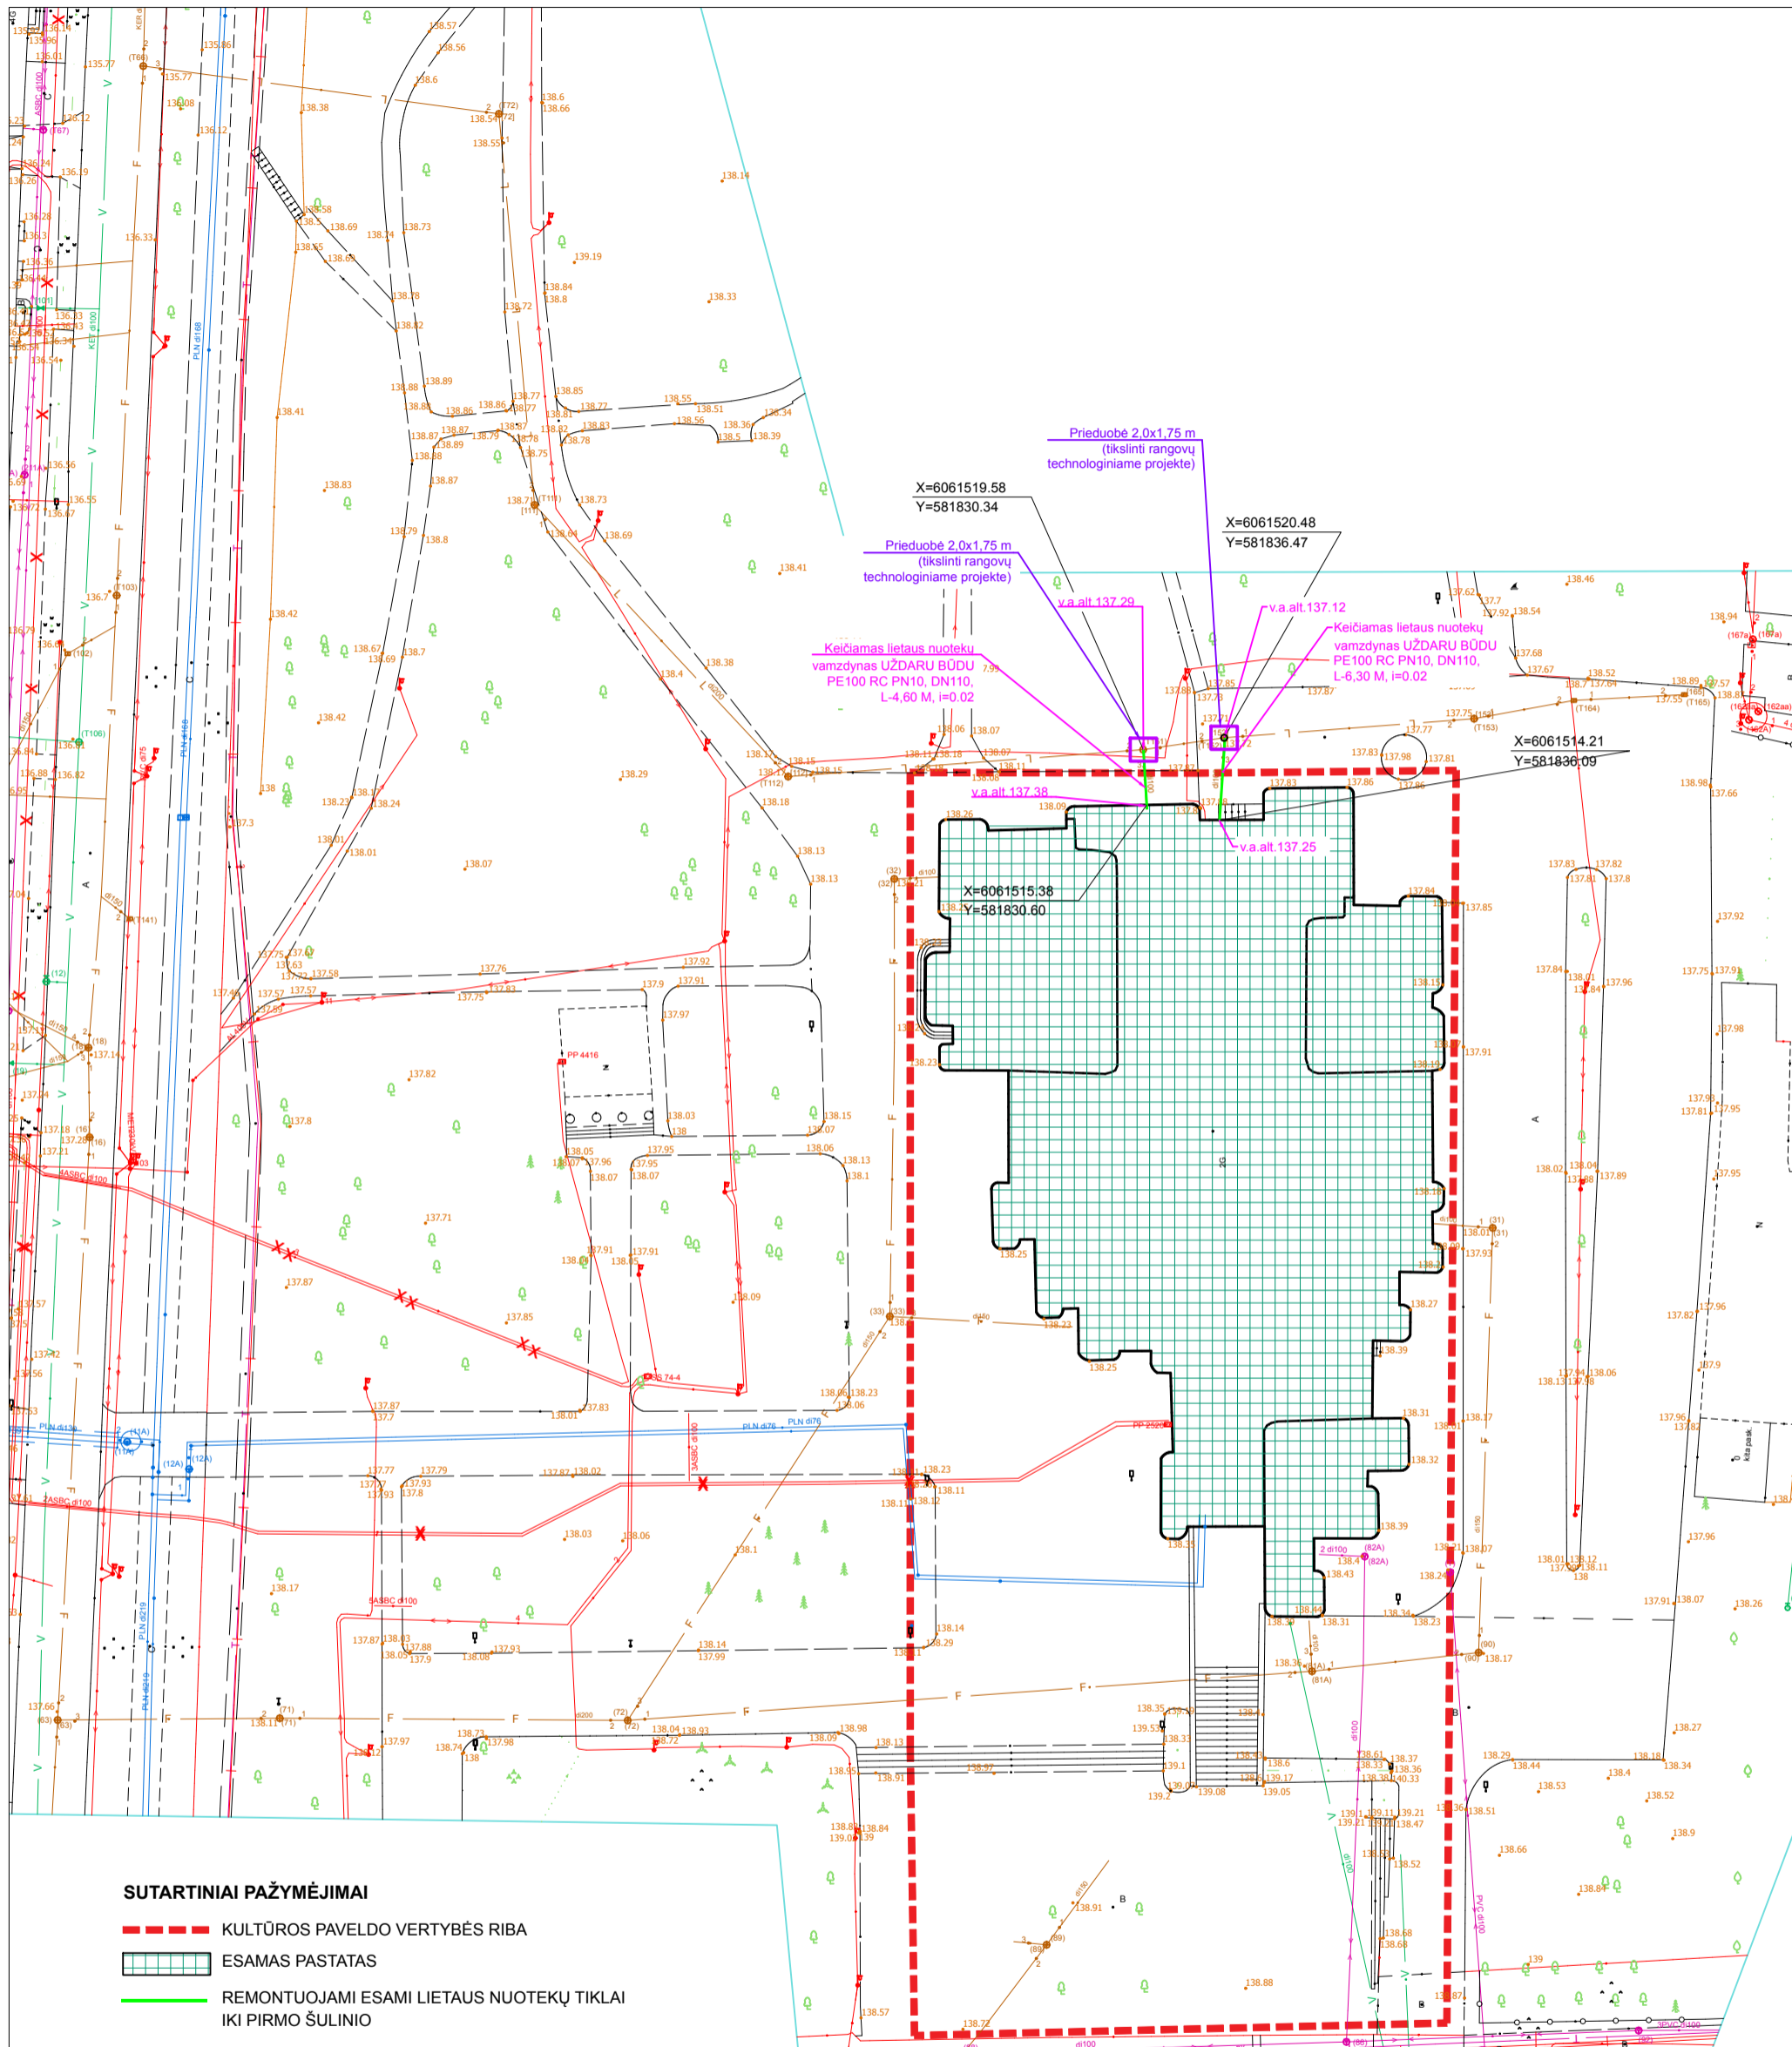
| 26415 | PDV | Ernesta Lubytė | | 2024-04 | SKLYPO PLANAS SU NUOTEKŲ TINKLAIS |

- - - KULTŪROS PAVELDO VERTYBĖS RIBA
- ESAMAS PASTATAS
- REMONTUOJAMI ESAMI LIETAUS NUOTEKŲ TIKLAI IKI PIRMO ŠULINIO
