Mikalojaus Konstantino Čiurlionio sodybos: Mikalojaus Konstantino Čiurlionio sodybos namas, Mikalojaus Konstantino Čiurlionio sodybos muzikos namas

Mikalojaus Konstantino Čiurlionio sodybos: Mikalojaus Konstantino Čiurlionio sodybos namo (Unik kodas 28039); Mikalojaus Konstantino Čiurlionio sodybos muzikos namo (Unik kodas 28040), M. K. Čiurlionio g. 35, Druskininkuose tvarkybos (remonto, restauravimo, avarijos grėsmės pašalinimo (apsaugos techninių priemonių įrengimo)) darbų projektas

SP- 0892-25-TvTP

Tvarkybos darbų projektas

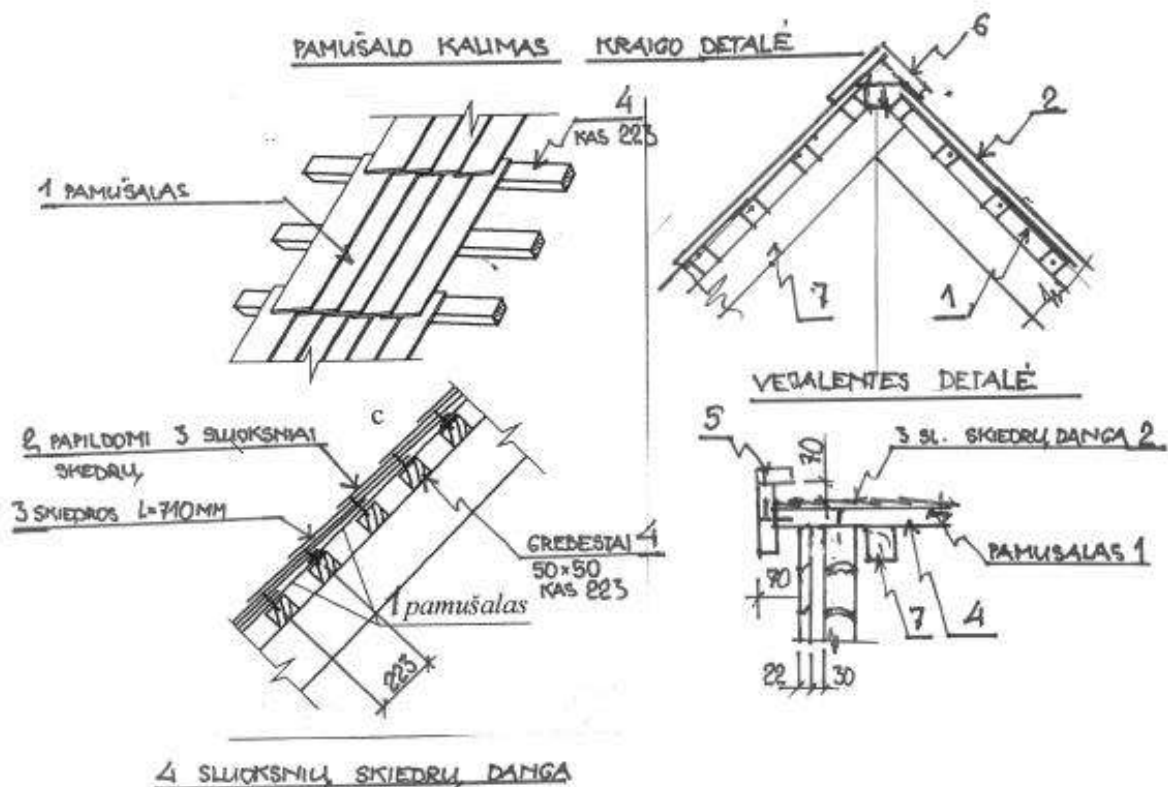
Paveikslas Nr. 1. Čia: 1 – pamušalas; 2 – skiedros 3 sluoksniai; 3 – skiedros L=710 mm; 4 – grebėstai 50x50 mm, kas 223 mm; 5 – vėjalentė; 6 – kraigo lentų apkalimas; 7 – esama remontuojama gegnė, nuvaloma padengiama antispetikuojama, antipirenuojama.

Skiedrų stogo danga dengiama prieš tai atlikus stogo remonto darbus. Prieš dengiant stogus skiedromis, stogai grebėstuojami 50x50 mm grebėstais. Skiedros dengiamos ant stogo uždedant kraštus per 2-3 cm viena nuo kitos. Jos prikalamos viena vinimi prie antrojo nuo apačios grebėsto. Grebėstai trijų sluoksnių skiedrų stogui kalami kas 22,3 cm (tarp grebėstų ašių). Apatinis sluoksnis, vadinamas pamušalu (poz. 1. Pav. 1), dengiamas suduriant arba per 3-4 cm uždedant skiedrų galus virš grebėstų vienas ant kito. Kiti trys skiedrų sluoksniai klojami per pusę ar trečdalį skiedros ilgio. Dengti be pamušalo negalima, dėl kritulių patekimo į vidų.

Stogas dengiamas iš dešiniojo stogo galo neplačiais ruožais nuo apačios aukštyn. Atskiros skiedrų eilės klojamos uždedant kraštus vienas ant kito per 2-3 cm, kas kart vis iš priešingos pusės, t.y. viena skiedrų eilė klojama viena po kitos viena kryptimi, kita – priešinga kryptimi, todėl lietaus vanduo nepatenka į vidų. Dengiant stebėti kad skiedrų sluoksniai palaidais galais būtų nukreipti žemyn, tuomet stogui džiūvant neiškils žemutiniai skiedrų galai ir medžio plaušai netrukdytų nutekėti nuo stogo vandeniui.

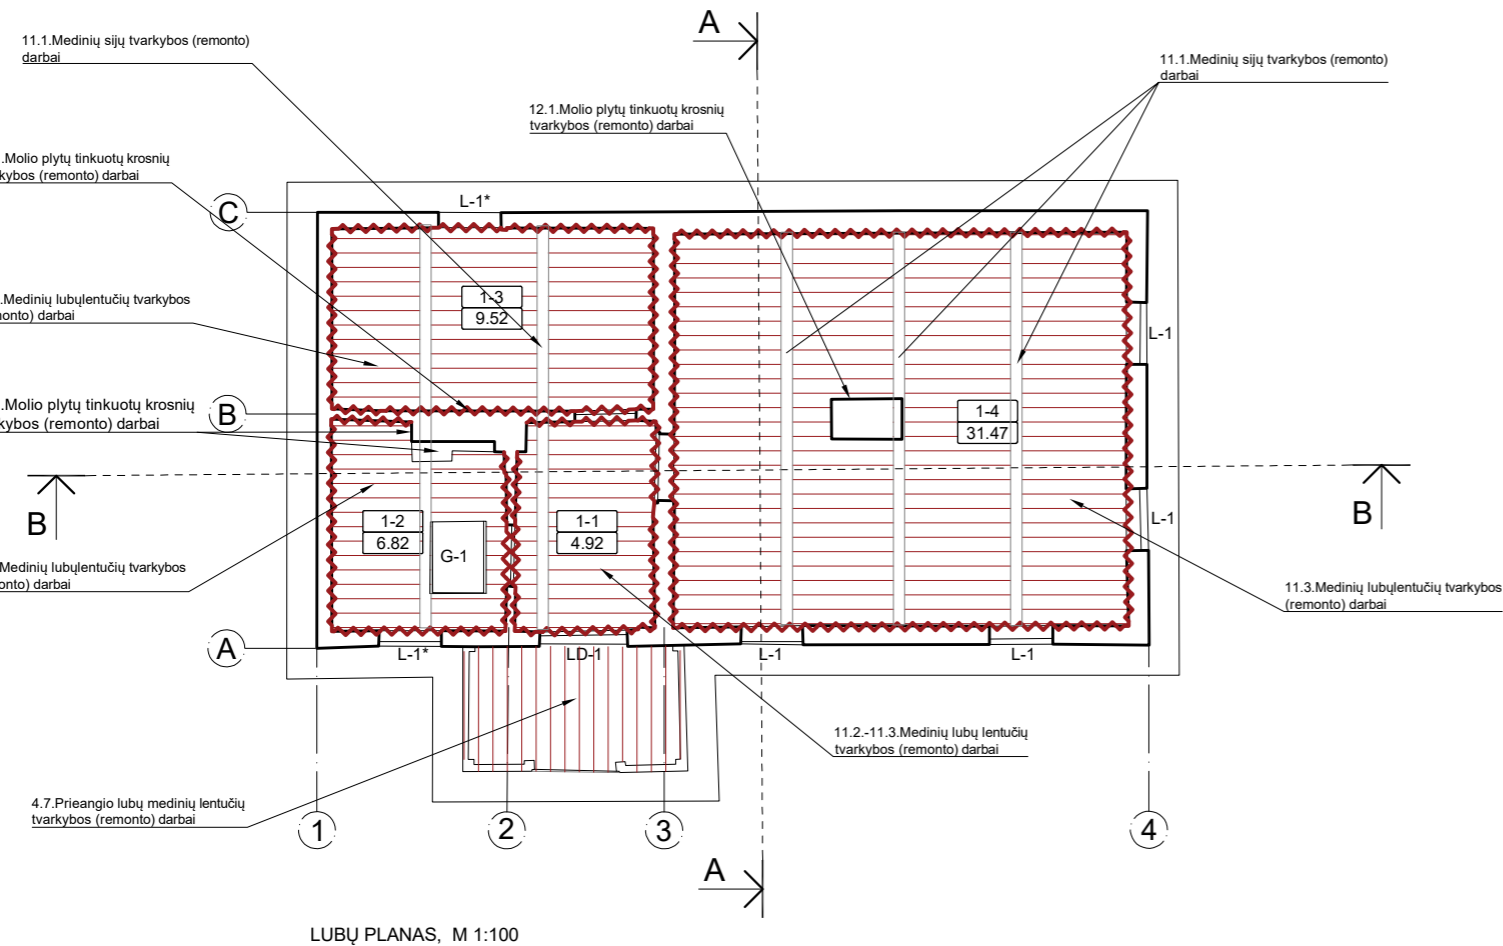
LUBŲ PLANAS, M 1:100

- ESAMOS SIENOS
- 10.1. PERTVARŲ, SIENŲ TINKO TVARKYBOS (REMONTO) DARNBAI
- 9.3. MEDINIŲ LENTŲ GRINDŲ DANGOS TVARKYBOS (REMONTO) DARBIAI
- 9.1-9.2. MEDINIŲ LENTŲ GRINDŲ DANGOS, KEIČIANT Į NAUJAS, TVARKYBOS (REMONTO) DARBIAI
- 11.2., 11.3, 4.7. MEDINIŲ LUBŲ DANGOS TVARKYBOS (REMONTO) DARBIAI

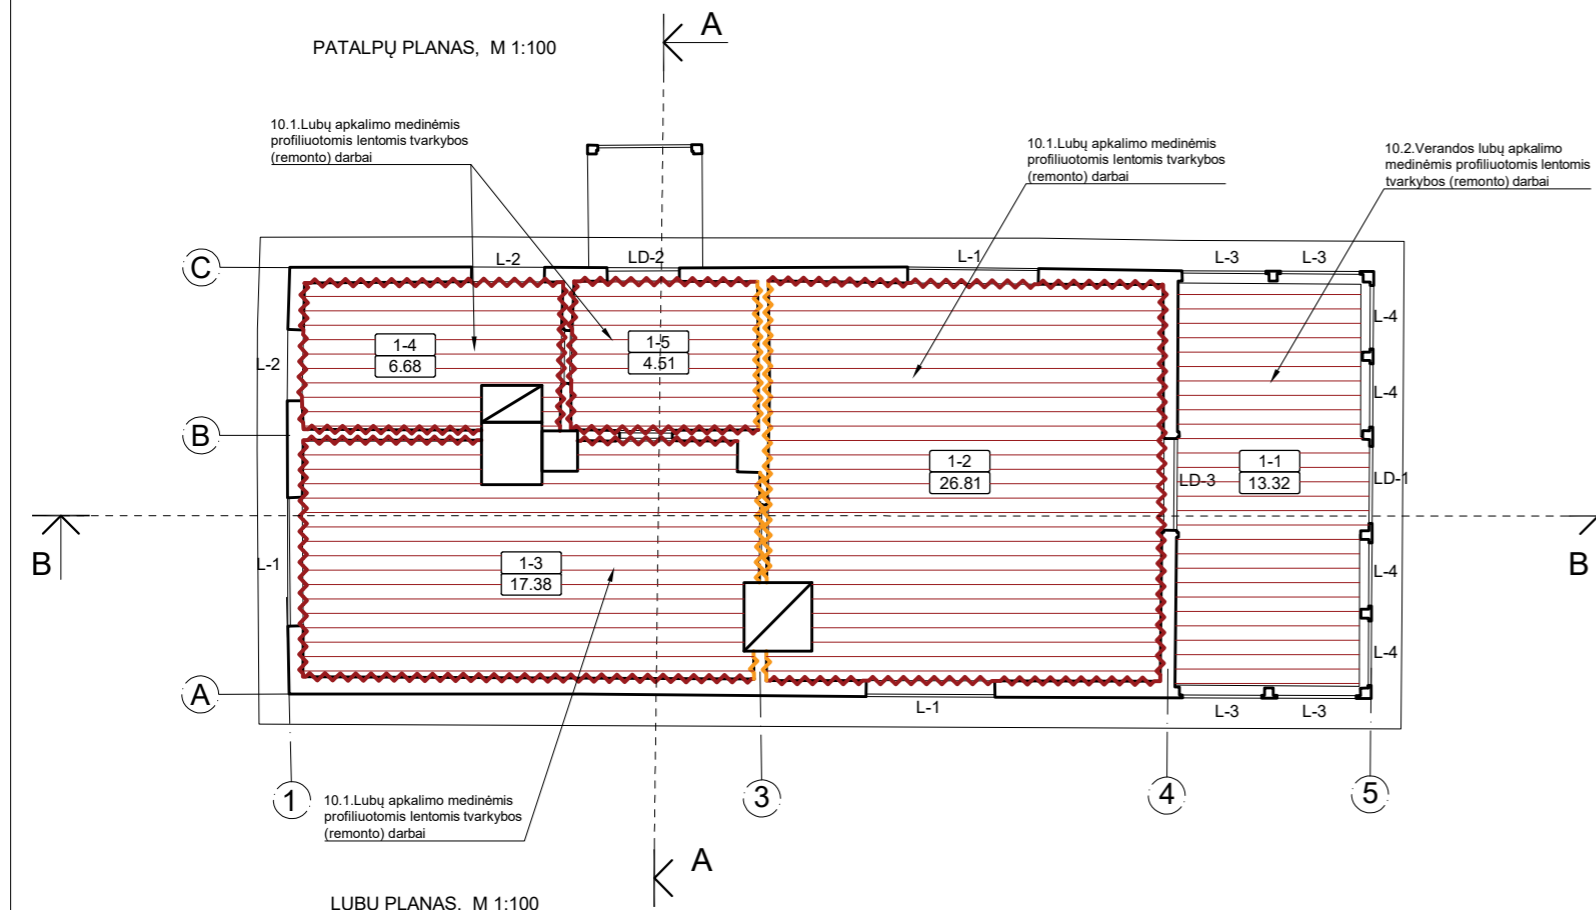
LUBŲ PLANAS, M 1:100

- ESAMOS SIENOS
- 9.7. PERTVARŲ, SIENŲ TINKO TVARKYBOS (REMOTO) DARNBAI
- 9.1-9.6. MŪRINĖS SIENOS AŠYJE "3" TVARKYBOS (REMOTO) DARNBAI
- 9.8. MEDINIŲ VERANDOS SIENŲ DAILYLENČIŲ TVARKYBOS (REMOTO) DARNBAI
- 8.5. MEDINIŲ LENTŲ GRINDŲ DANGOS TVARKYBOS (REMOTO) DARBAI
- 8.1-8.4. MEDINIŲ LENTŲ GRINDŲ DANGOS, KEIČIANT Į NAUJAS, TVARKYBOS (REMOTO) DARBAI
- 11.1., 11.2. MEDINIŲ LUBŲ DANGOS TVARKYBOS (REMOTO) DARBAI

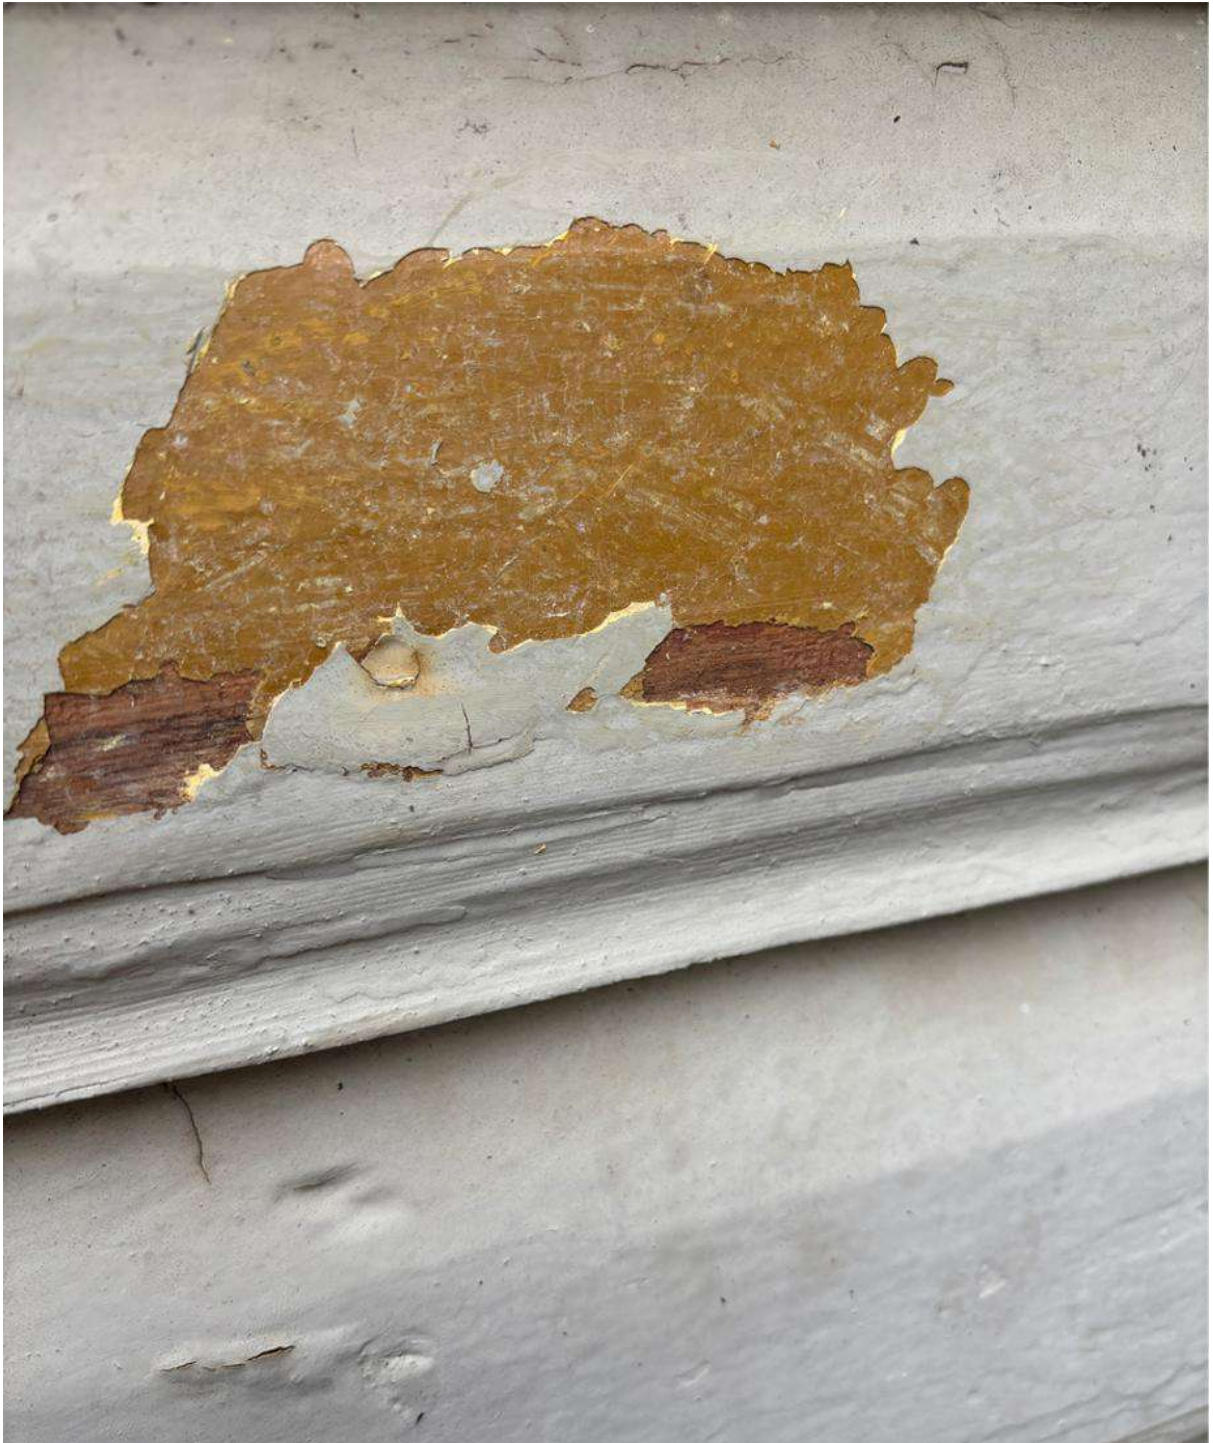
3 fot. Atodanga ant prieangio (antras sluoksnis)
