**STATINIO STOGO KONSTRUKCIJŲ
EKSPERTIZĖS AKTAS
2023-10-11 NR. 23-529T
Kaunas**

Dėl statinio „Pastatas – Administracinis – butinis pastatas **1B1g** (Unik. Nr. 5297-3046-0010) Miškininkų g. 7, Vaišvydavos k., Samylų sen., Kauno r. sav.“ stogo konstrukcijų būklės

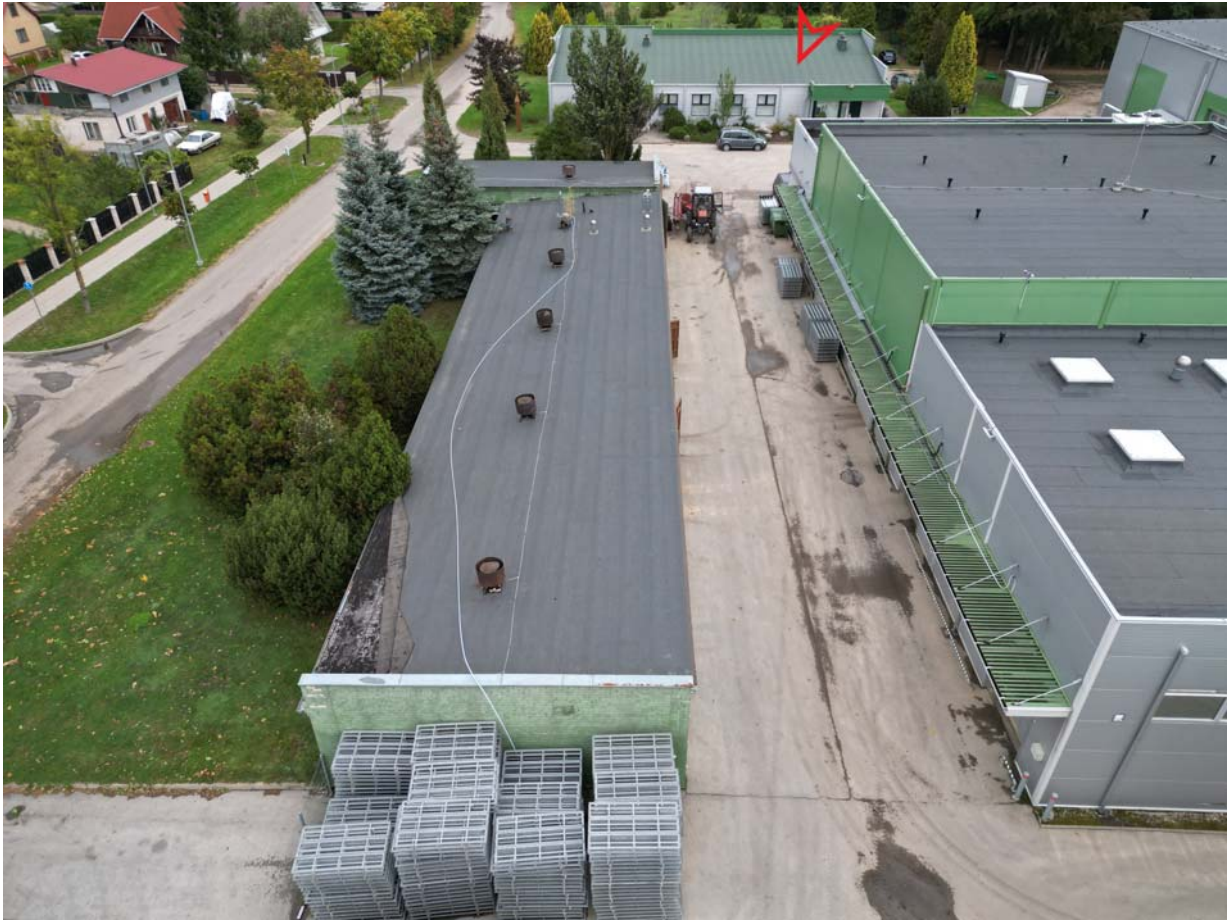
01 pav. Nagrinėjamo statinio stogo fotofiksacija (vaizdas iš pietų)

Išanalizavus statinio **1B1g** (Unik. Nr. 5297-3046-0010) stogo konstrukcijų būklę ir ją palyginus su "statinio avarinės būklės požymiais", pateiktais STR 1.03.01:2016 priedo Nr.1, lentelėje Nr.1, galima konstatuoti, kad stogo konstrukcijos **neturi** avarinės būklės požymių.

Išanalizavus statinio **1B1g** (Unik. Nr. 5297-3046-0010) stogo konstrukcijų būklę galima konstatuoti, kad konstrukcijos **neturi** 2 ir aukštesnės pavojingumo kategorijos defektų.

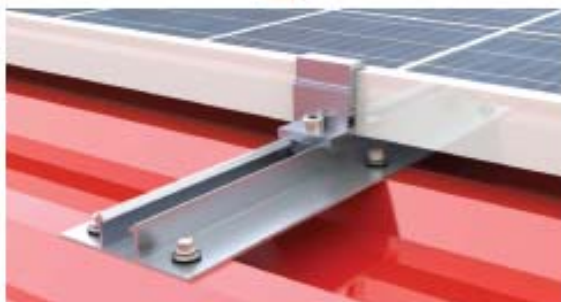
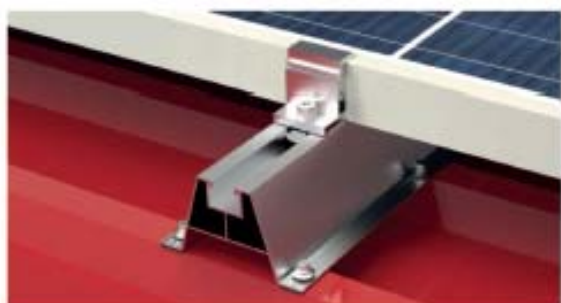
Informacija apie fotovoltinės jėgainės elementus

Tipinio modulio svoris 12,0 kg/m². Modulių išdėstymo schemą ir charakteristikas pateikė Statytojas (akto priedas Nr.3).

Šlaitiniam stogui.

Fotovoltinės jėgainės elementų montavimo principas ant šlaitinio stogo, kuris dengtas profiliuota skarda arba daugiasluoksniais paneliais.

2). Vadovaujantis modulių gamintojų instrukcijomis užtikrinti tinkamą fotovoltinės jėgainės elementų tvirtinimą ir inkaravimą. Sumontuoti moduliai turi nesutrikdyti lietaus vandens nuvedimo nuo stogo sistemos veikimo.

4). Pagal STR 2.05.04:2003 „Poveikiai ir apkrovos XII skyriaus, VI skirsnio, 187 punktą 1,5m pločio ruožai stogo kraštuose ir kraige priskiriami padidintos aerodinaminės apkrovos zonai. Rekomenduojama fotovoltinės jėgainės elementų neįrenginėti šiose zonose.
