**STATINIO STOGO KONSTRUKCIJŲ
EKSPERTIZĖS AKTAS
2023-10-11 NR. 23-533T**

Dėl statinio „Pastatas – Malkinė **8IIŽ** (Unik. Nr. 4400-1007-1620) Miškininkų g. 7, Vaišvydavos k., Samylų sen., Kauno r. sav.“ stogo konstrukcijų būklės

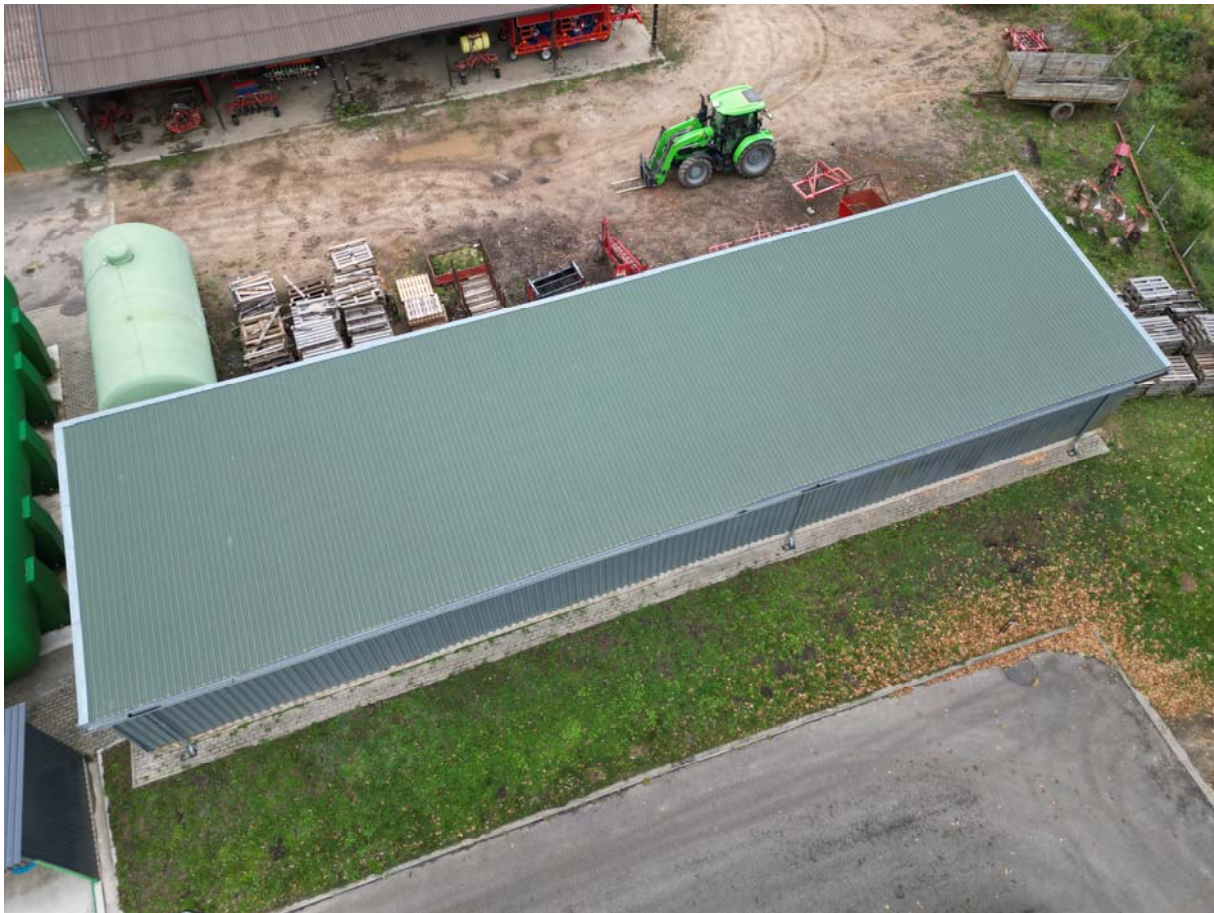
01 pav. Nagrinėjamo statinio stogo fotofiksacija (vaizdas iš pietų)

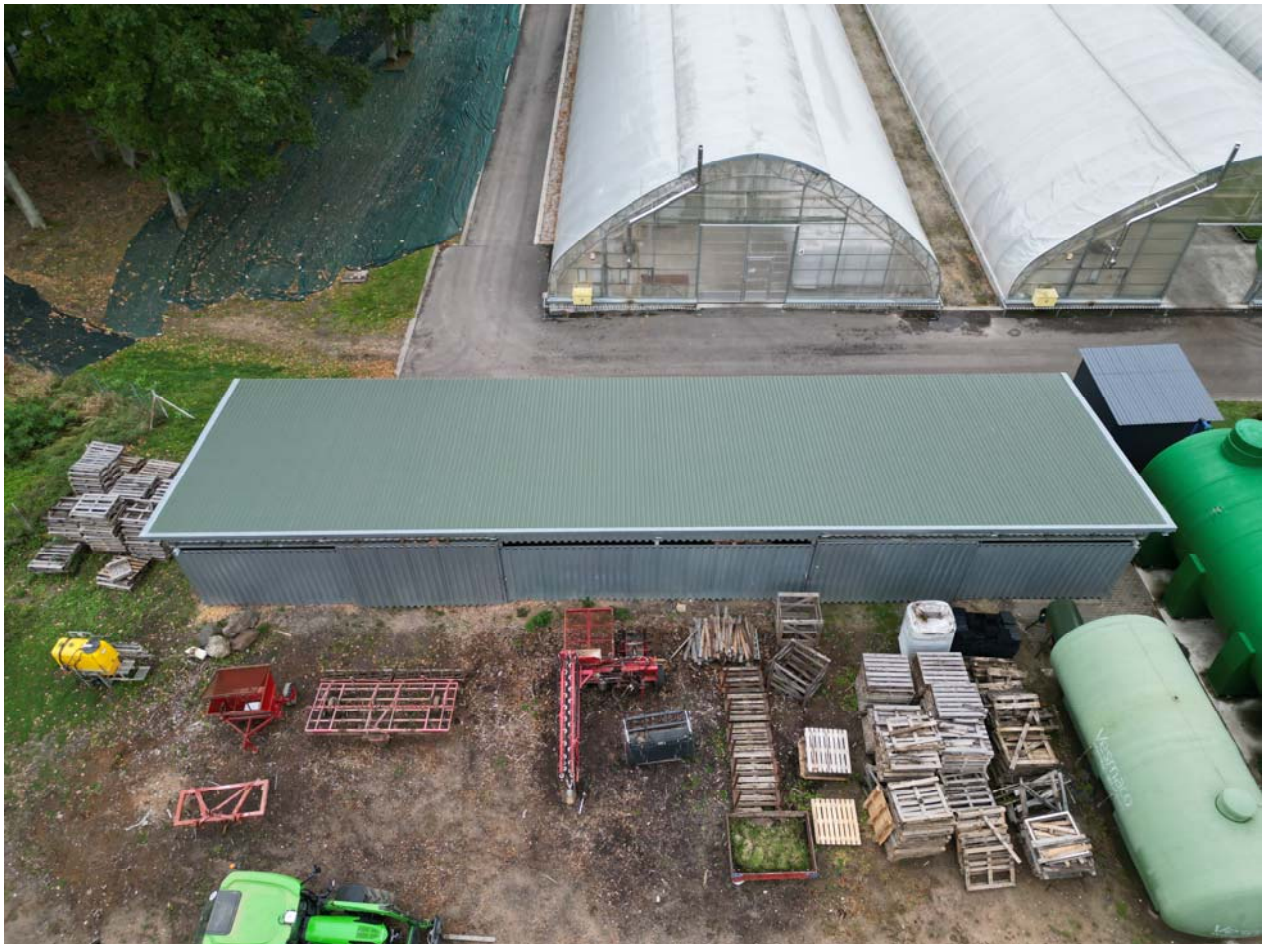
02 pav. Nagrinėjamo statinio stogo fotofiksacija (vaizdas iš pietų)

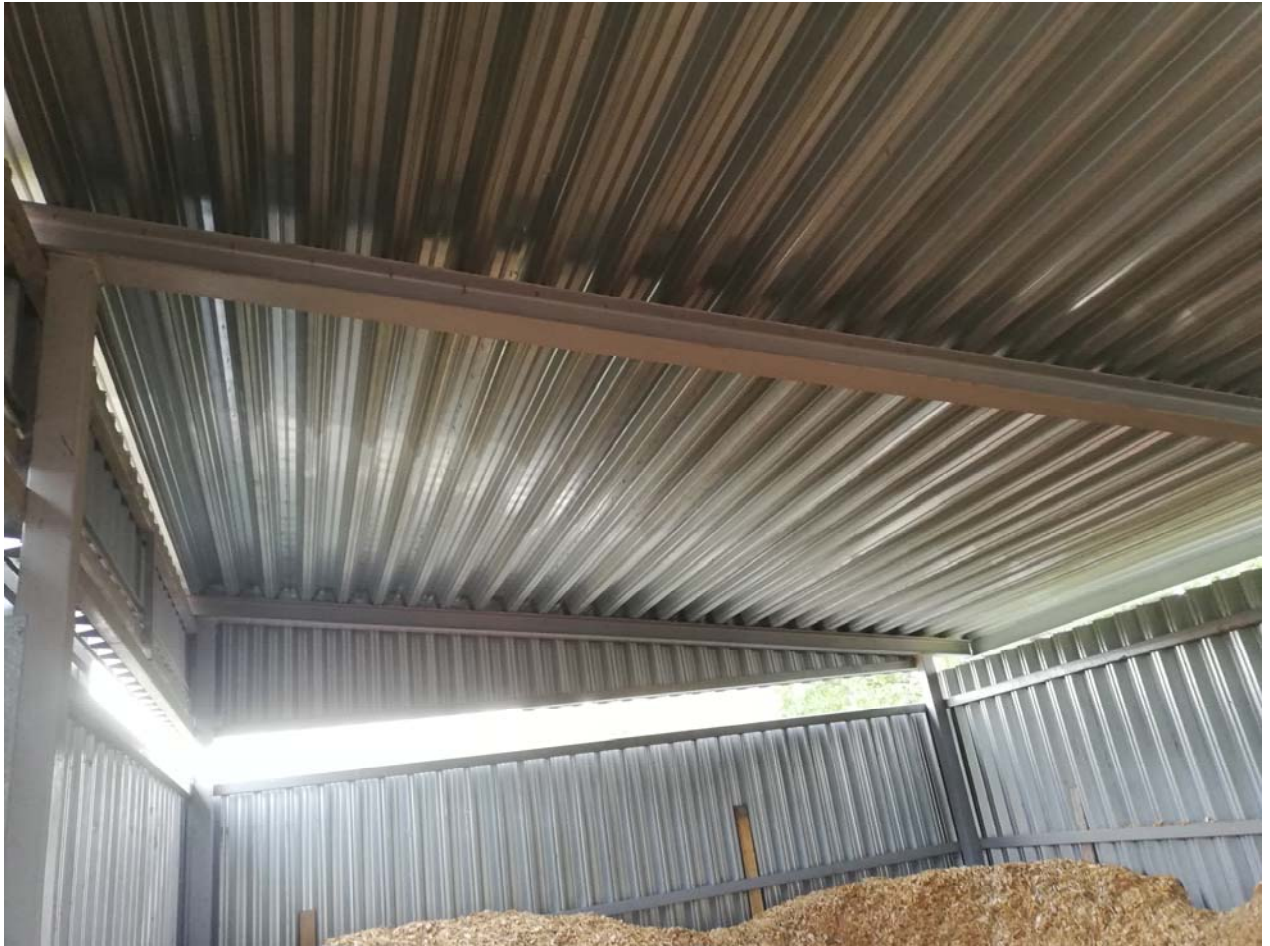
Eil. Nr.	Statinio dalys, konstrukcijų elementai, pertvaros, ramsčiai	Galimos avarinės būklės požymiai	Objekte pastebėti defektai
1	2	3	
5. 5.1	Sijos/ santvaros: metalinės	-Pastebimi suklupe arba išsikreivinę elementai; - įlinkis didesnis negu 1/200 tarpatramio; -bet kokie plyšiai mazgų suvirinimo siūlėse; -pastebimos vertikalinių arba horizontalių standumo ryšių deformacijos; -surūdiję sijų elementai, kai dėl korozijos suardytas storesnis negu 1 mm metalo sluoksnis;	- vizualinės apžiūros metu defektai, turintys avarinės būklės požymių, nepastebėti;

3. 3.3	K a r k a s a s: metalinis;	- gniuždomų (klupdomų) elementų išlinkiai, didesni negu 1/300 jų ilgio; - suvirinimo siūlių arba konstrukcijos elementų įtrūkiai, nepriklausomai nuo jų pločio; - dėl korozijos suardytas profilių ir jungčių storesnis negu 1 mm metalo sluoksnis.	- vizualinės apžiūros metu defektai, turintys avarinės būklės požymių, nepastebėti;

Išanalizavus statinio **8I1Ž** (Unik. Nr. 4400-1007-1620) stogo konstrukcijų būklę ir ją palyginus su "statinio avarinės būklės požymiais", pateiktais STR 1.03.01:2016 priedo Nr.1, lentelėje Nr.1, galima konstatuoti, kad stogo konstrukcijos **neturi** avarinės būklės požymių.

03 pav. Nagrinėjamo statinio stogo konstrukcijų fotografacija

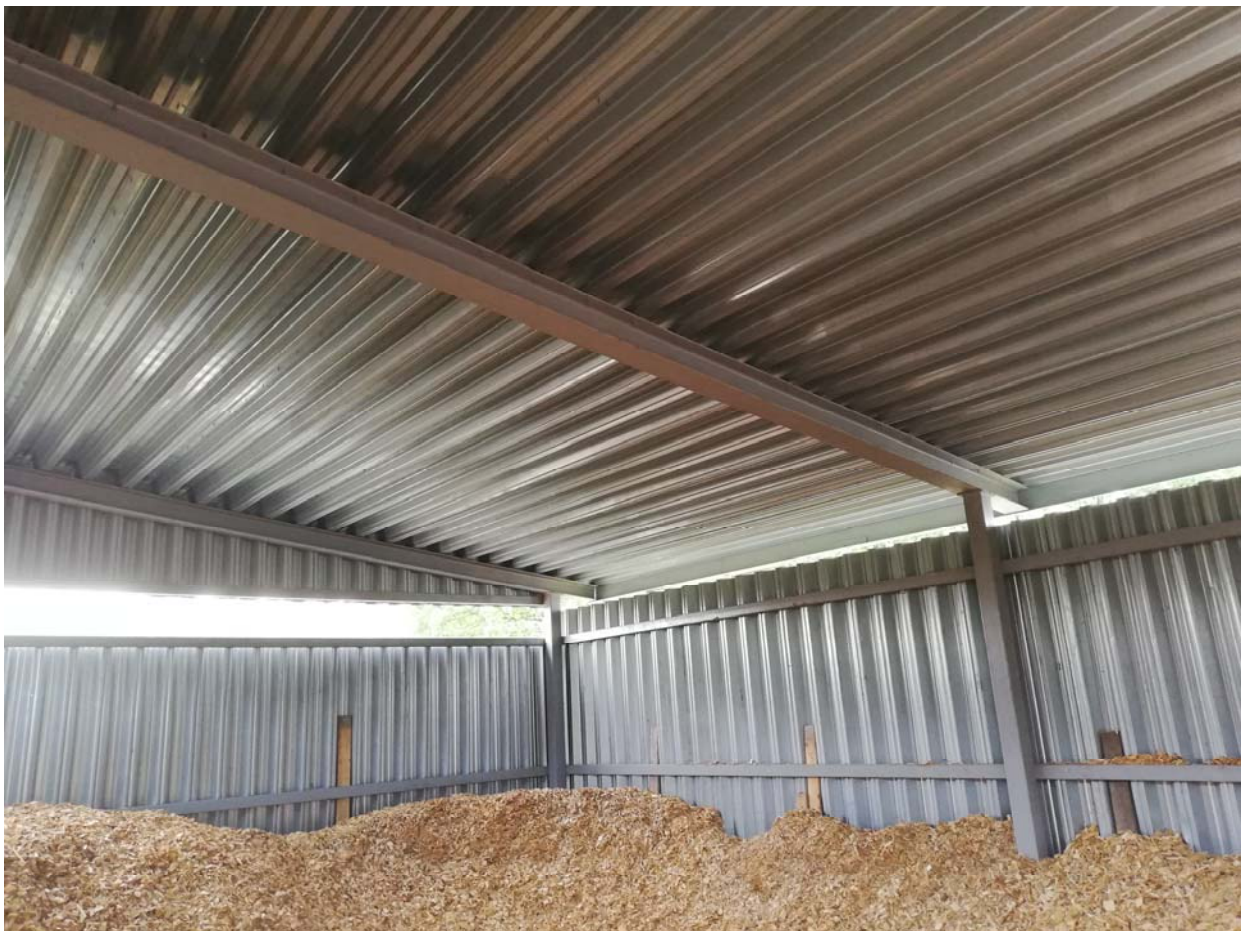
Išanalizavus statinio **8I1Ž** (Unik. Nr. 4400-1007-1620) stogo konstrukcijų būklę galima konstatuoti, kad konstrukcijos **neturi** 2 ir aukštesnės pavojingumo kategorijos defektų.

04 pav. Nagrinėjamo statinio stogo konstrukcijų fotografacija

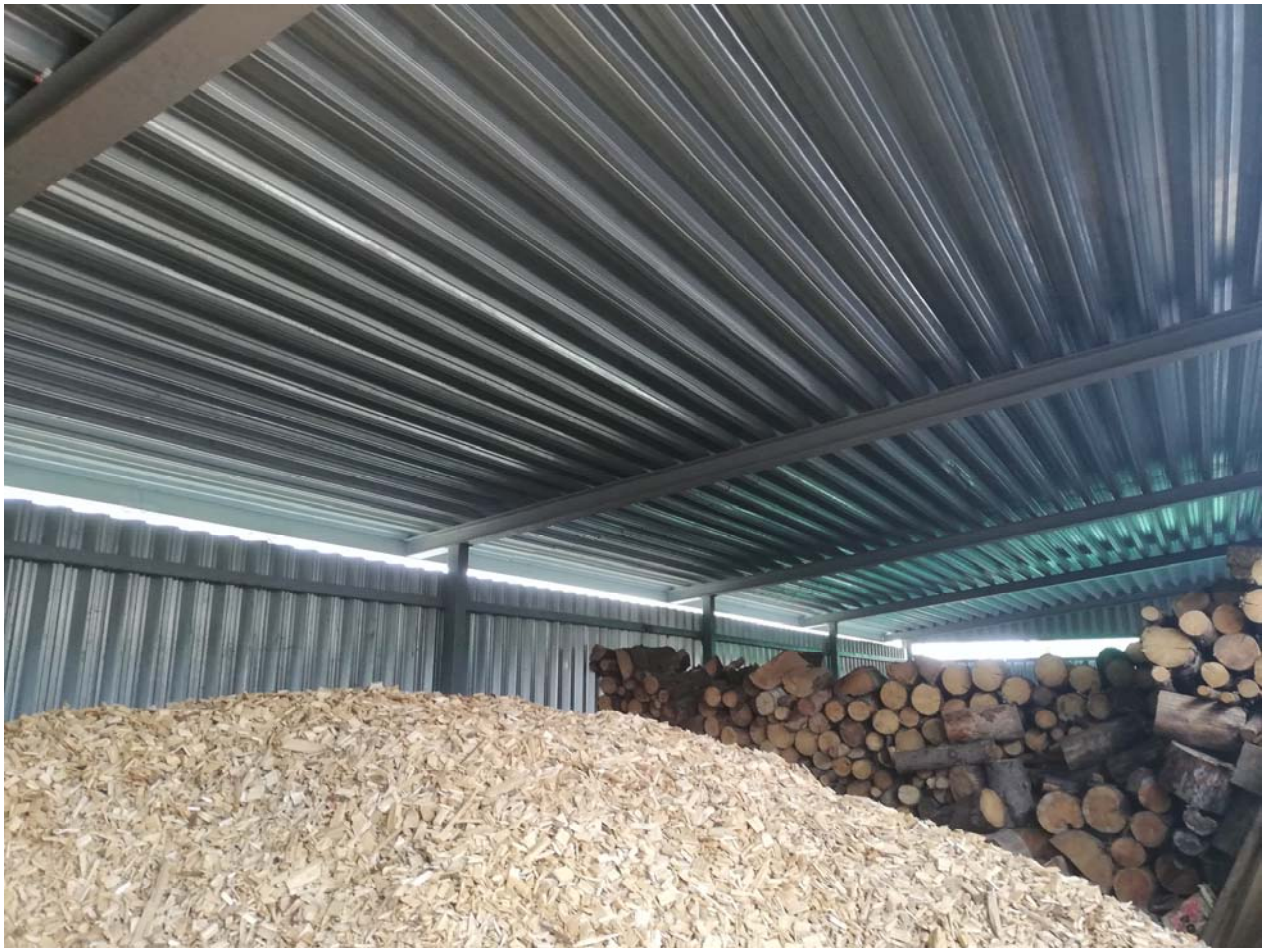
05 pav. Nagrinėjamo statinio stogo konstrukcijų fotofiksacija

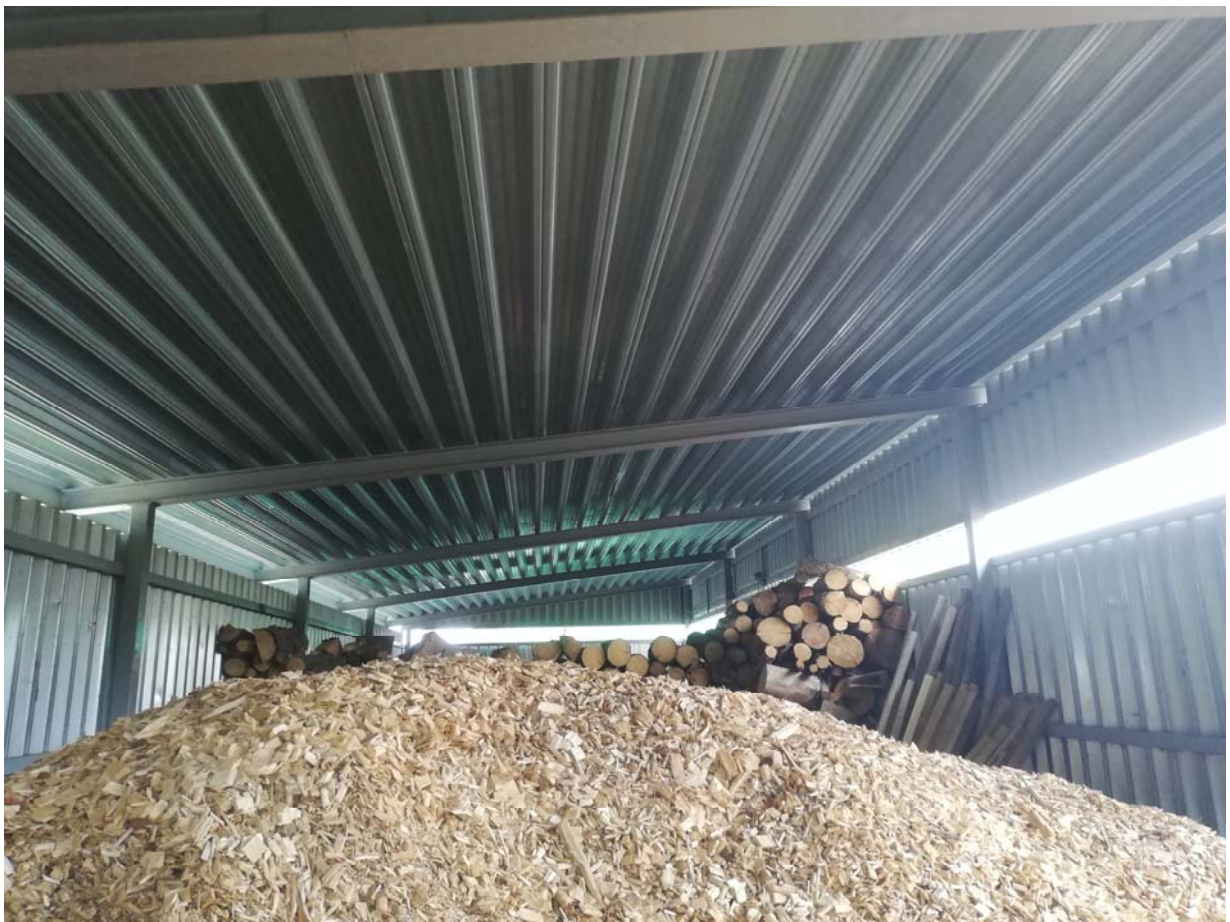
06 pav. Nagrinėjamo statinio stogo konstrukcijų fotofiksacija

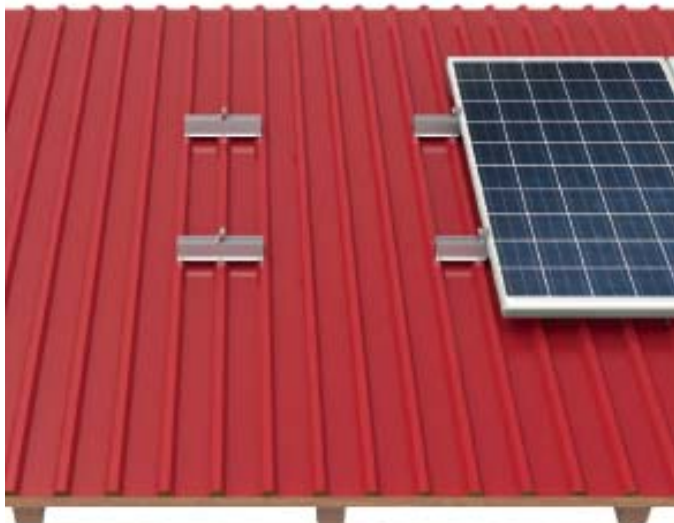
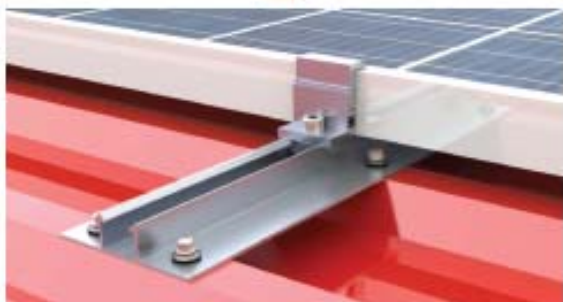
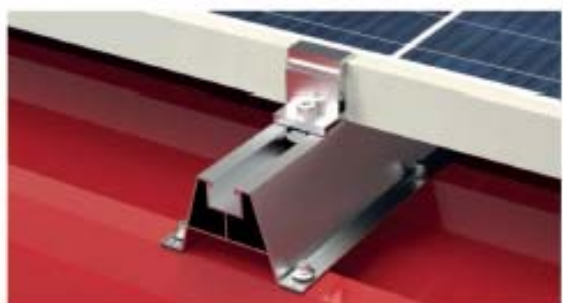
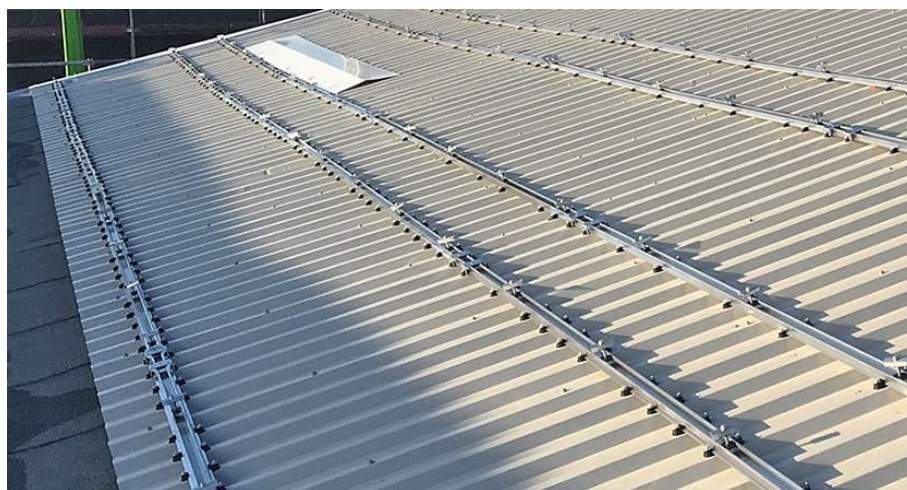
Informacija apie fotovoltinės jėgainės elementus

Tipinio modulio svoris 12,0 kg/m². Modulių išdėstymo schemą ir charakteristikas pateikė Statytojas (akto priedas Nr.3).

Šlaitiniam stogui.

Fotovoltinės jėgainės elementų montavimo principas ant šlaitinio stogo, kuris dengtas profiliuota skarda arba daugiasluoksniais paneliais.

2). Vadovaujantis modulių gamintojų instrukcijomis užtikrinti tinkamą fotovoltinės jėgainės elementų tvirtinimą ir inkaravimą. Sumontuoti moduliai turi nesutrikdyti lietaus vandens nuvedimo nuo stogo sistemos veikimo.
