**STATINIO STOGO KONSTRUKCIJŲ
EKSPERTIZĖS AKTAS
2023-09-29 NR. 23-536T
Kaunas**

Dėl statinio „Pastatas – Žemės ūkio reikmėms pastatas **2I1g** (Unik. Nr. 4400-4858-8006) Kaimiščio g. 14, Kaimiščio k., Miežiškių sen., Panevėžio r. sav.“ stogo konstrukcijų būklės

- 2.1. Atlikti statinio „Pastatas – Žemės ūkio reikmėms pastatas **2I1g** (Unik. Nr. 4400-4858-8006) Kaimiščio g. 14, Kaimiščio k., Miežiškių sen., Panevėžio r. sav.“ stogo konstrukcijų būklės ekspertizę ir nustatyti ar yra galimybė stogą papildomai apkrauti fotovoltinės jėgainės elementais.

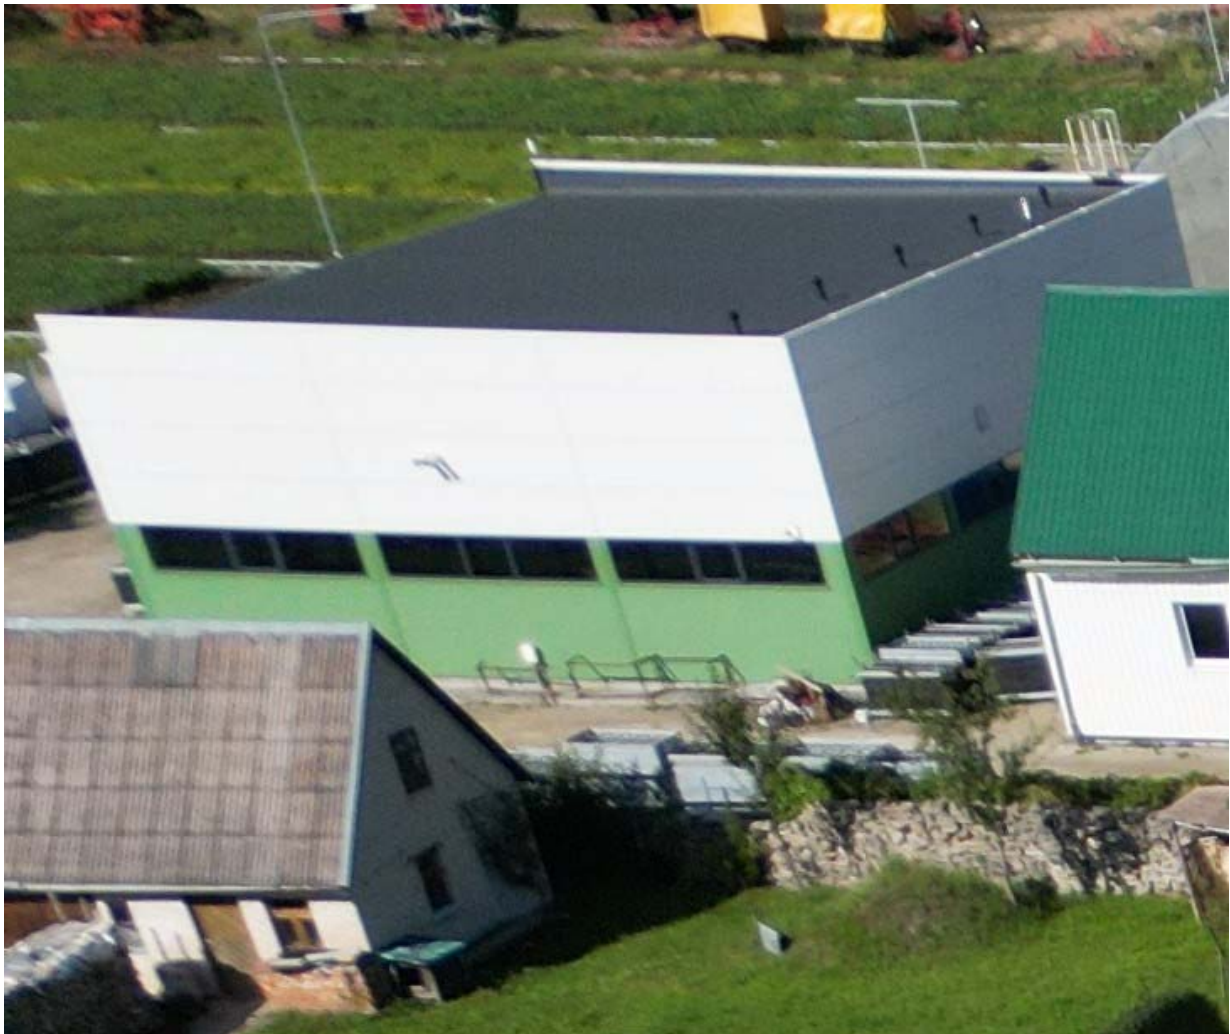
01 pav. Nagrinėjamo statinio stogo fotofiksacija (vaizdas iš pietų)

Išanalizavus statinio **2I1g** (Unik. Nr. 4400-4858-8006) stogo konstrukcijų būklę ir ją palyginus su "statinio avarinės būklės požymiais", pateiktais STR 1.03.01:2016 priedo Nr.1, lentelėje Nr.1, galima konstatuoti, kad stogo konstrukcijos **neturi** avarinės būklės požymių.

Išanalizavus statinio 2I1g (Unik. Nr. 4400-4858-8006) stogo konstrukcijų būklę galima konstatuoti, kad konstrukcijos **neturi** 2 ir aukštesnės pavojingumo kategorijos defektų.

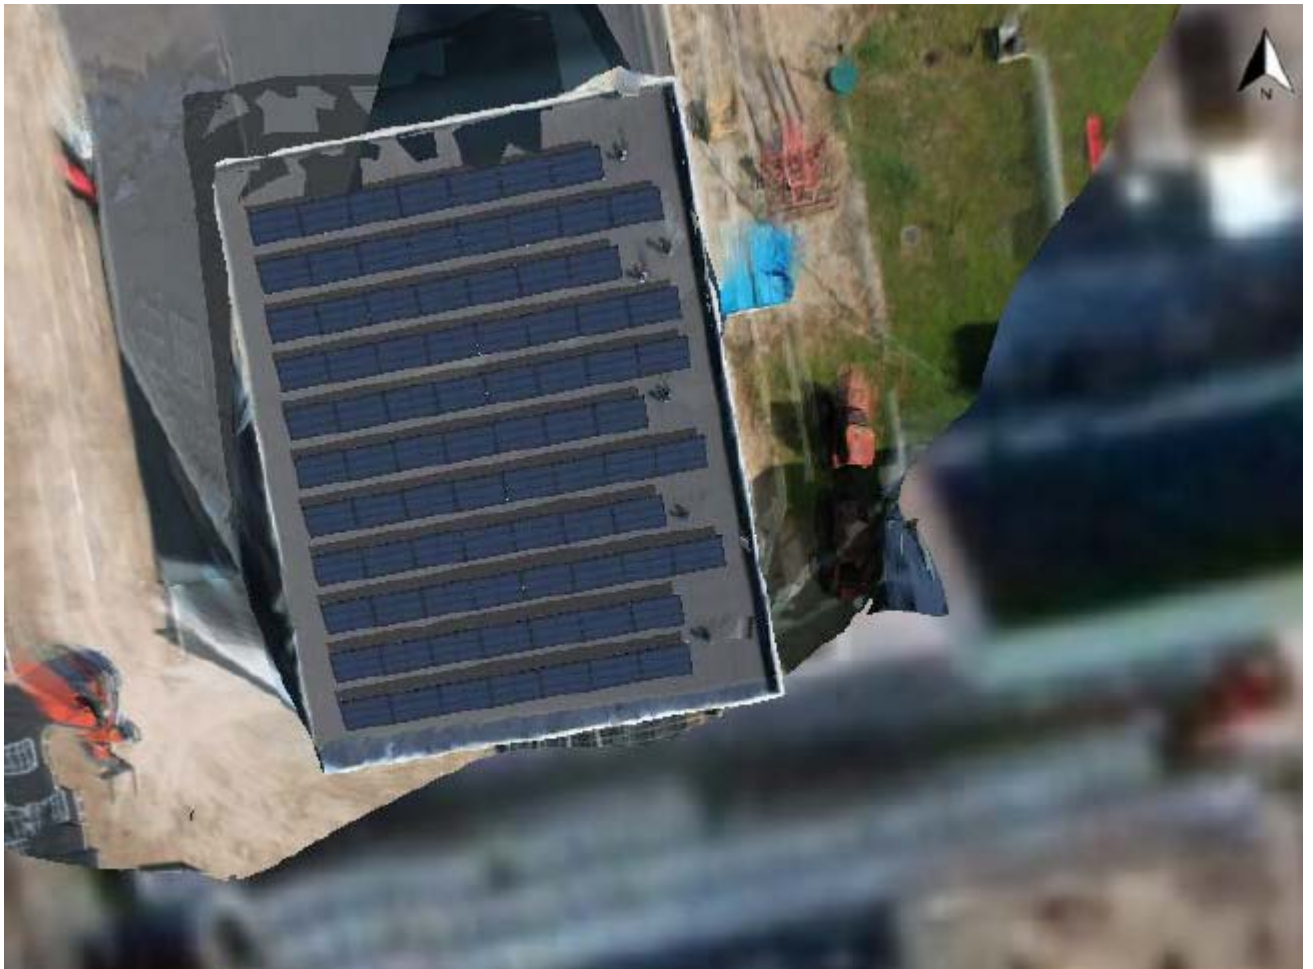
Fotovoltinės jėgainės elementų išdėstymo ant statinio „Pastatas – Žemės ūkio reikmėms pastatas **211g** (Unik. Nr. 4400-4858-8006) Kaimiško g. 14, Kaimiško k., Miežiškių sen., Panevėžio r. sav.“ stogo schema.

4). Pagal STR 2.05.04:2003 „Poveikiai ir apkrovos XII skyriaus, VI skirsnio, 187 punktą 1,5m pločio ruožai stogo kraštuose ir kraige priskiriami padidintos aerodinaminės apkrovos zonai. Rekomenduojama fotovoltinės jėgainės elementų neįrenginėti šiose zonose.

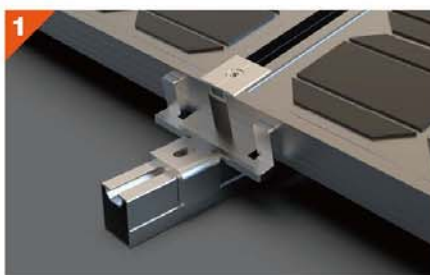
Variantas Nr.1. Fotovoltinės jėgainės elementų montavimo principas ant sutapdinto stogo , kai naudojama sistema su balastu. Tipas „S pietūs“.
