AKCINĖ BENDROVĖ "KLAIPĖDOS VANDUO"

Nuotekų tinklų tarnyba, TV vamzdynų diagnostika

Ataskaita apie tinklo tarpo būklę

Tinklo tarpas	Viršutinis šulinys 63	Patikr. nr.	18
18,66a 63,Ramioji g.,FK	Apatinis šulinys 66a	Patikr. data	2025.01.29
	Tikr. kryptis	Patikra pagal srovę

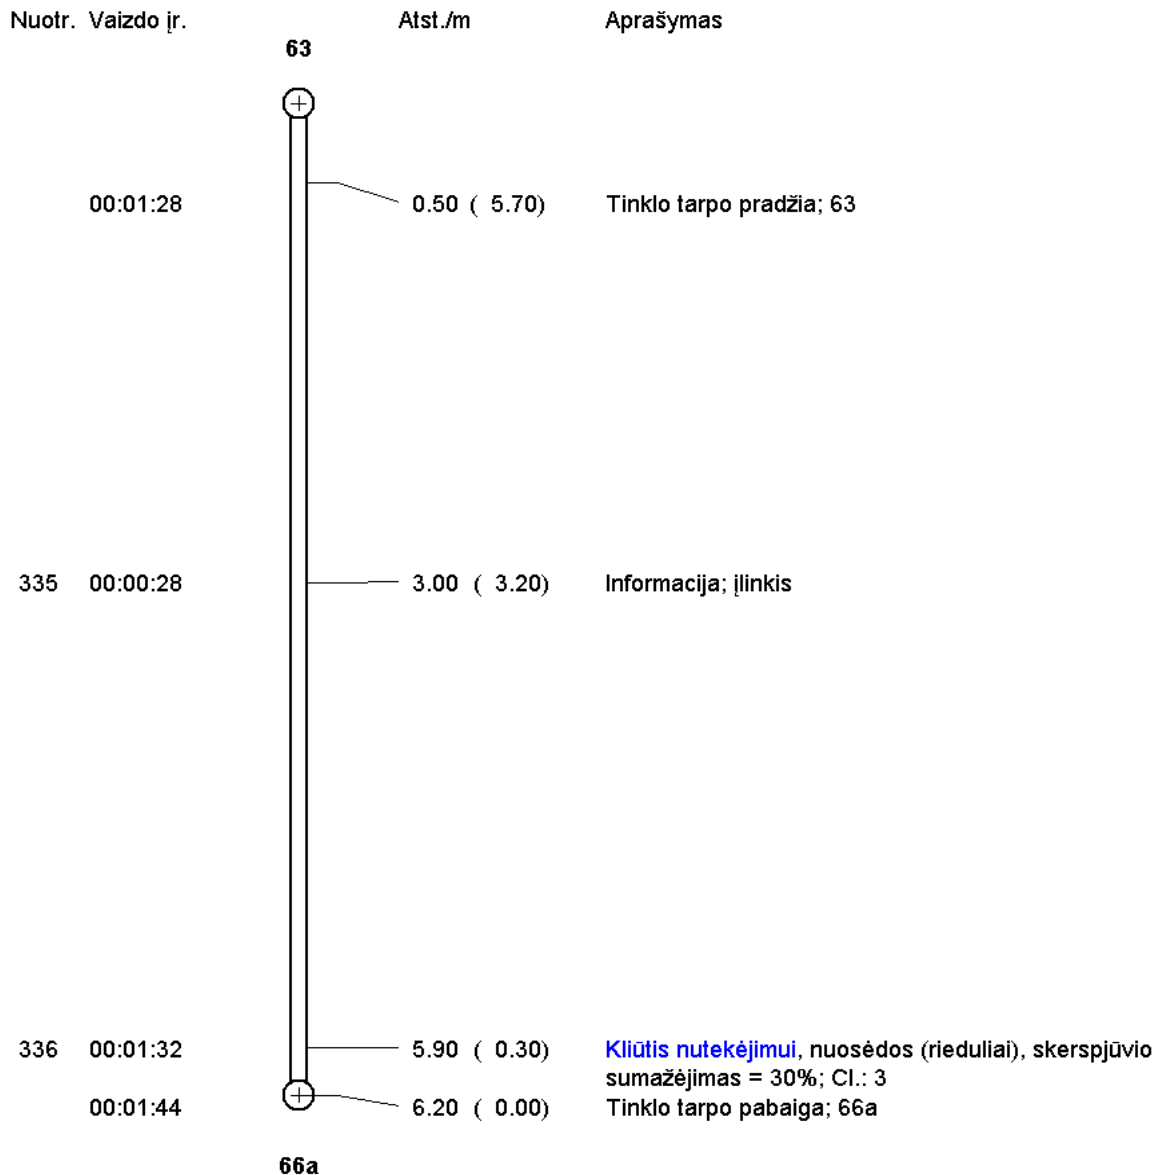
Tinklo tarpo grafikas

Nuotr.	Vaizdo ir.	Atst./m	G	Bukle	C	Aprašymas
	00:01:28	0,50		HA		Tinklo tarpo pradžia; 63
335	00:00:28	3,00		II		Informacija; įlinkis
336	00:01:32	5,90		HDG		Kliūtis nutekėjimui, nuosėdos (rieduliai), skerspjūvio sumažėjimas = 30%; Kl: 3
	00:01:44	6,20		EH		Tinklo tarpo pabaiga; 66a

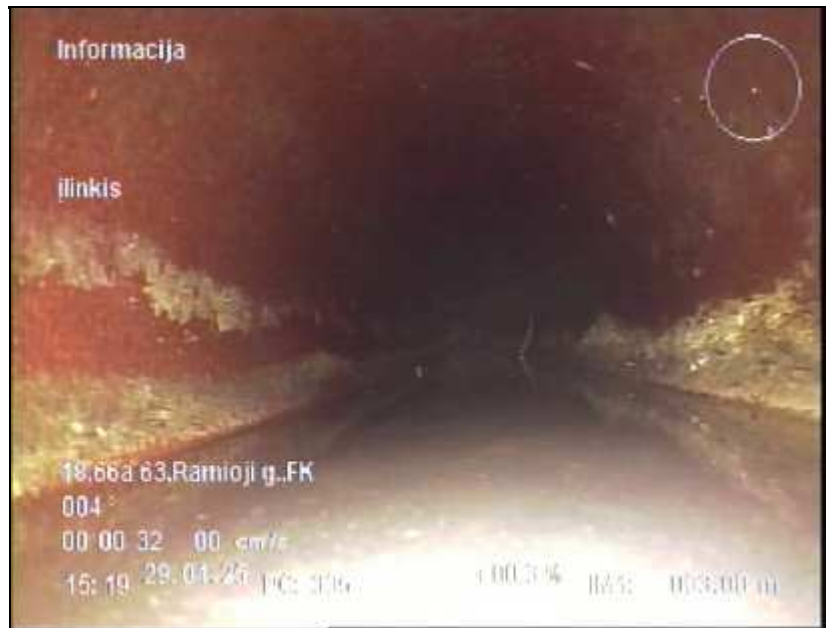
Nuotrauka 335

Informacija; įlinkis

Atstumas /m 3,00

Bukle II

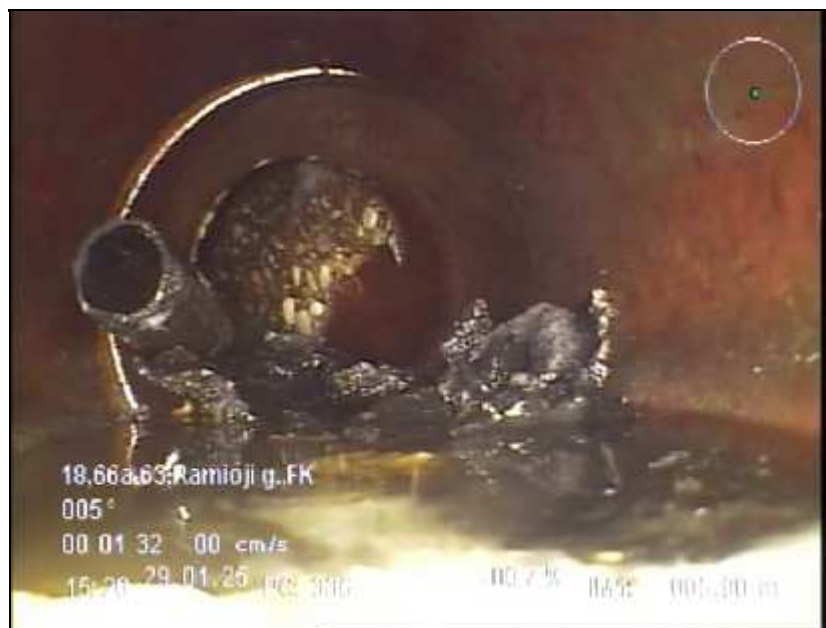
Nuotrauka 336

Kliūtis nutekėjimui, nusėdęs (rieduliai), skerspjūvio sumažėjimas = 30 %

Atstumas /m 5,90

Bukle HDG

Pažeidimu kl. 3

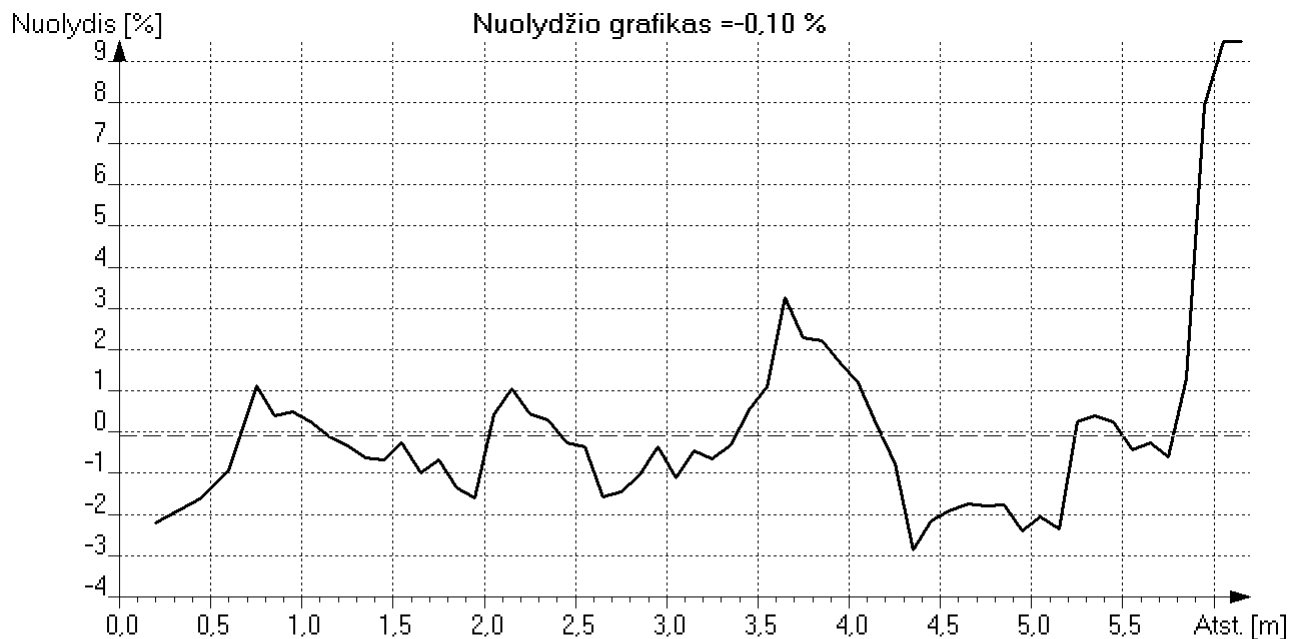
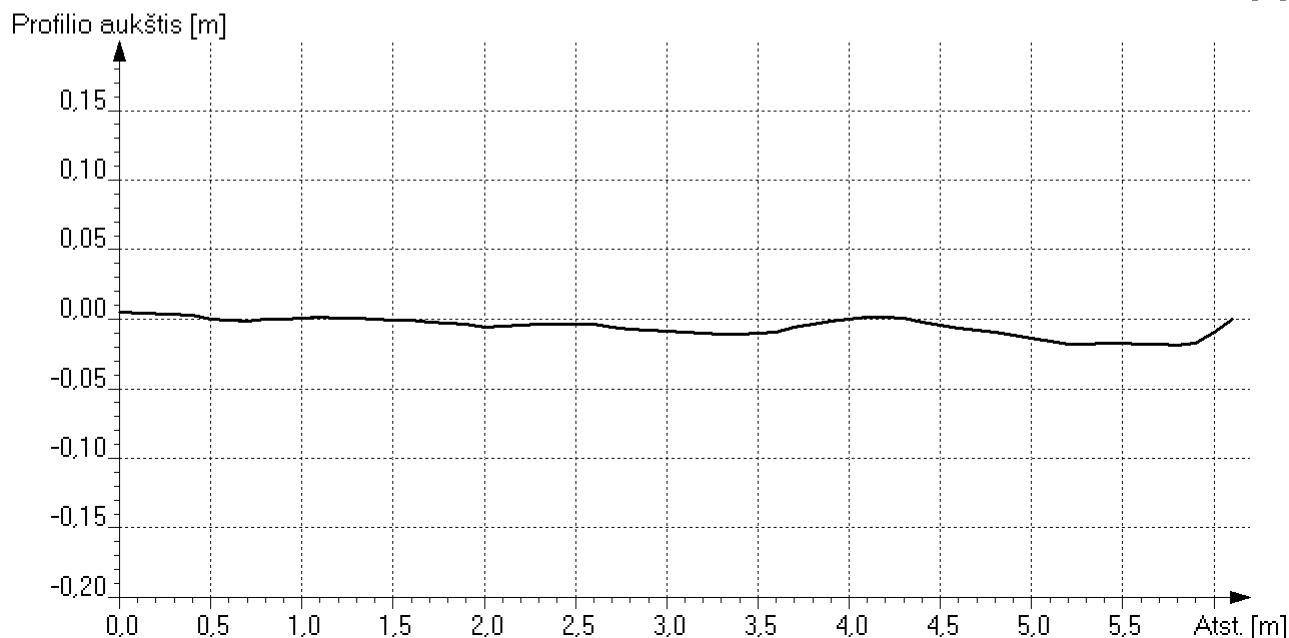
Nuolydžio grafikas

Patikr. ilgis 6,20 m
Tinklo tarpo ilgis 6,20 m

Šulinys 63

Šulinys 66a
