# AKCINĖ BENDROVĖ "KLAIPĖDOS VANDUO"

Nuotekų tinklų tarnyba, TV vamzdynų diagnostika

## Ataskaita apie tinklo tarpo būklę

<b>Tinklo tarpas</b>	<b>Viršutinis šulinys</b> 121a	<b>Patikr. nr.</b>	19
19,116 121a,Ramioji g.FK	<b>Apatinis šulinys</b> 116	<b>Patikr. data</b>	2025.01.30
	<b>Tikr. kryptis</b>		Patikra prieš srovę

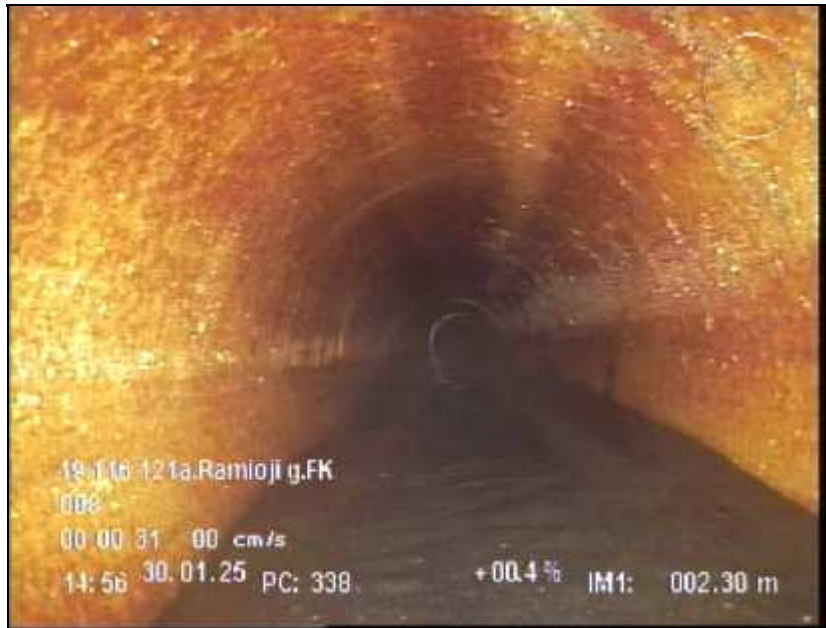
**Nuotrauka** 338

Kliūtis nutekėjimui, nuosėdos (smėlis), skerspjūvio sumažėjimas = 25 %

**Vaizdo irrašas** 00:00:31

**Atstumas /m** 2,30

**Bukle** HDS

**Pažeidimu kl.** 3

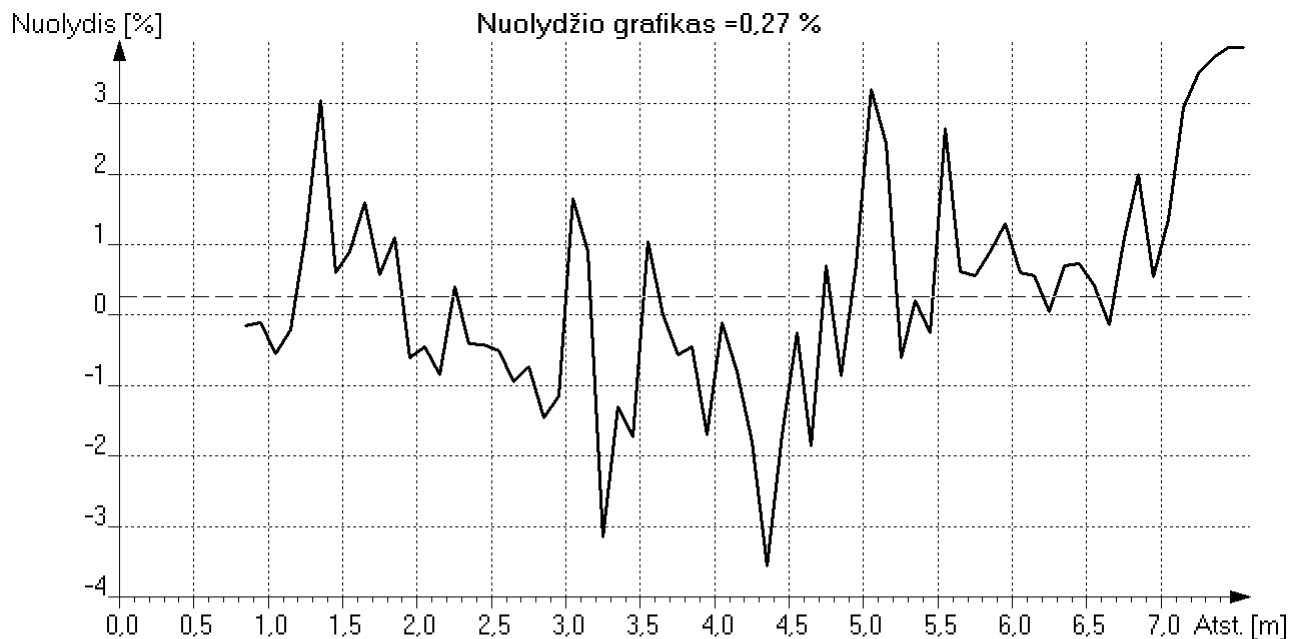
## Nuolydžio grafikas

Tinklo tarpas  
19,116 121a,Ramioji g.FK

Viršutinis šulinys 121a  
Apatinis šulinys 116

Patikr. ilgis 7,60 m  
Tinklo tarpo ilgis 7,60 m
