# AKCINĖ BENDROVĖ "KLAIPĖDOS VANDUO"

Nuotekų tinklų tarnyba, TV vamzdynų diagnostika

## Ataskaita apie tinklo tarpo būklę

<b>Tinklo tarpas</b>	<b>Viršutinis šulinys</b>	12a	<b>Patikr. nr.</b>	8
8,15a 12a,Ramioji g. 8,FK	<b>Apatinis šulinys</b>	15a	<b>Patikr. data</b>	2025.01.28
	<b>Tikr. kryptis</b>	Patikra pagal srovę

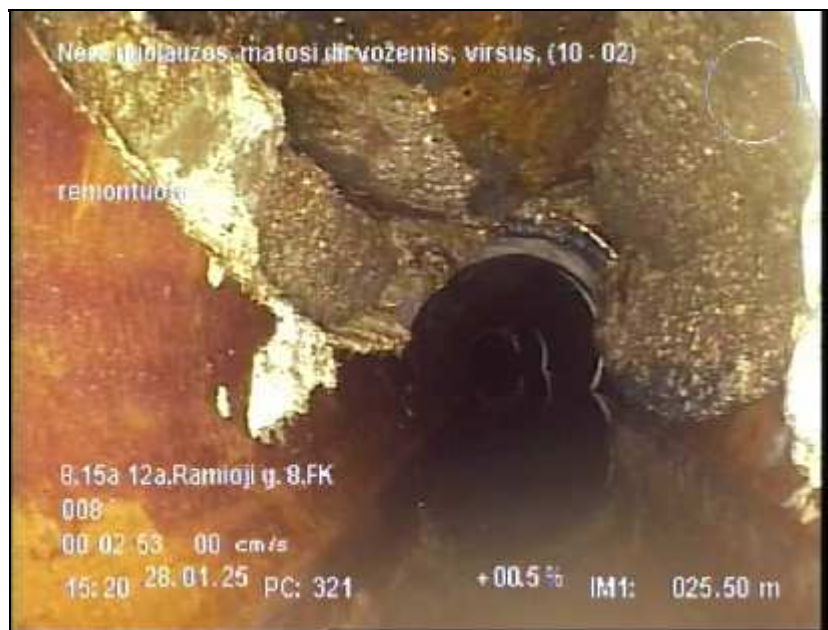
**Nuotrauka** **321**

Nėra nuolaužos, matosi dirvožemis,  
viršus; remontuota

**Vaizdo irrašas** 00:02:43  
**Atstumas /m** 25,50

**Bukle** BSBO  
**Pažeidimu kl.** 4  
**Padetis** 10 - 2

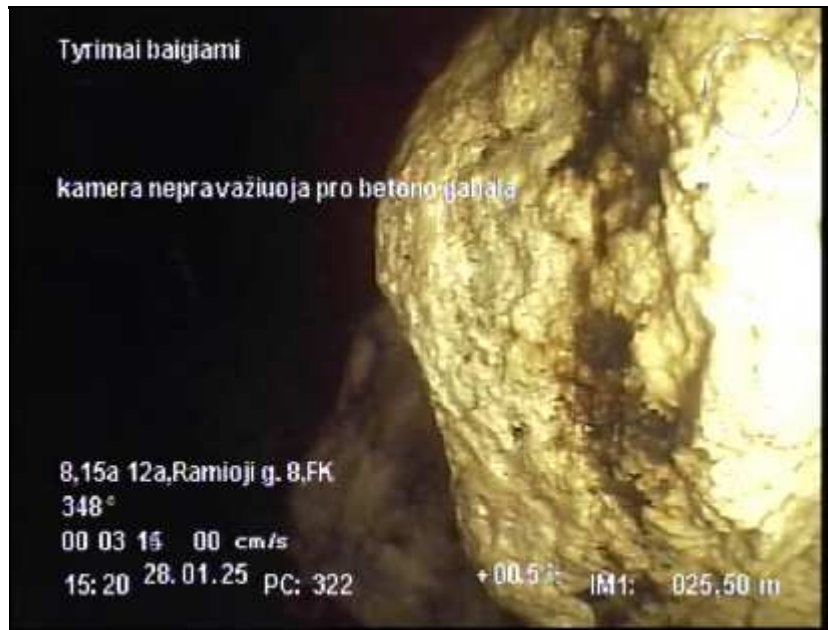
**Nuotrauka** 322

Tyrimai baigiami; kamera nepravažiuoja pro betono gabalą

**Vaizdo irrašas** 00:02:55

**Atstumas /m** 25,50

**Bukle** IAB

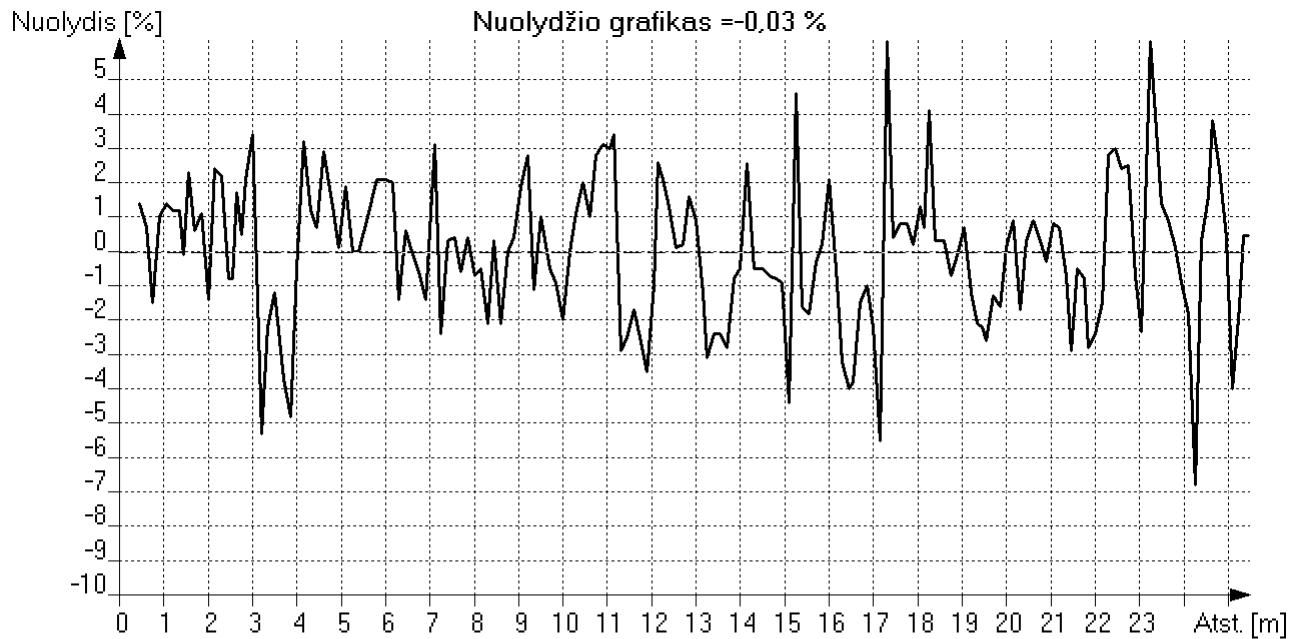
## Nuolydžio grafikas

Tinklo tarpas  
8,15a 12a,Ramioji g. 8,FK

Viršutinis šulinys 12a  
Apatinis šulinys 15a

Patikr. ilgis 25,50 m  
Tinklo tarpo ilgis 25,50 m

Šulinys 12a

Šulinys 15a
