LIETUVOS ETNOGRAFIJOS MUZIEJAUS PAGALBINIO ŪKIO PASTATO- GARAŽO, L. LEKAVIČIAUS G. 2  
RUMŠIŠKĖS, KAIŠIADORIŲ R. (unikalus Nr. 4400-1757-2699) STOGO REMONTO DARBAI  
KEIČIAMOS STOGO DANGOS IŠKLOTINIŲ BRĖŽINYS

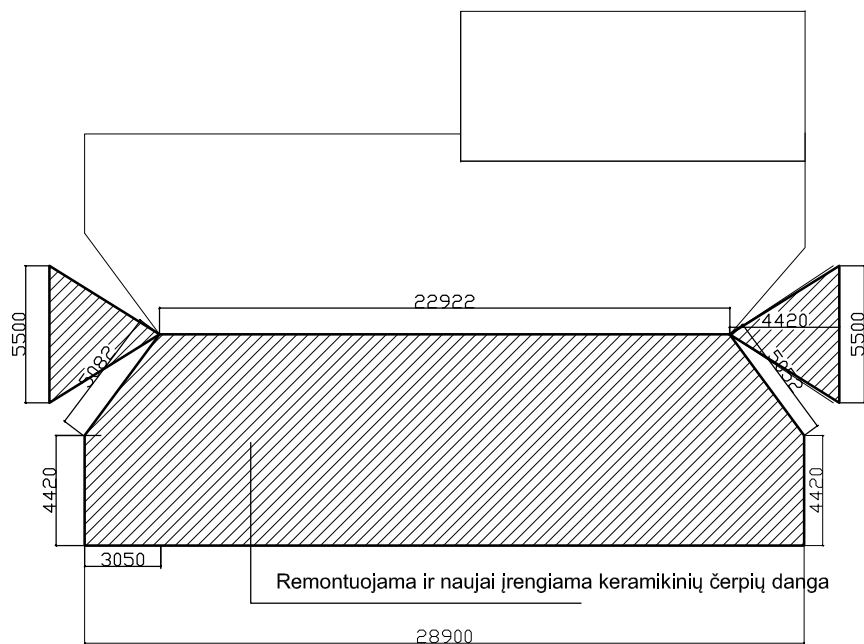
Ardoma dabar esanti keraminių čerpių danga (užštrichuotas plotas) 257,7 m<sup>2</sup>

Įrengiama nauja keraminių čerpių danga (užštrichuotas plotas) 257,7 m<sup>2</sup>

Kraigo detalės iš kraiginių keraminių čerpių 43,35 m.

Vėjalentės neobliuotos medienos 4,4 m -2 vnt.

Neobliuotų, dvigubo pjovimo lentų apkalimas ant čerpių dangos ir vėjalentžių sandūros 30 x 150 x 9000 mm

Lietaus nuvedimo sistemos įrengimas. Lietloviai 15 cm diam. iš skardos 29 m

Lietvamzdžiai iš skardos 15 cm. diam. 4 vnt. x 4 m
