**TECHNINIS DARBO PROJEKTAS**

**GYDYMO PASKIRTIES PASTATO, VYTAUTO G. 42,  
KREKENAVOS MSTL, PANEVĖŽIO R. SAV, DIENOS  
SOCIALINĖS GLOBOS CENTRO PATALPŲ  
KAPITALINIO REMONTO PROJEKTAS**  
ADRESAS: Vytauto g. 42, Krekenavos mstl., Panevėžio r.  
Pastato unikalus nr.: 6693-3000-8011  
Žemės sklypo unikalus nr. 6629-0005-0011

**STATINIO PROJEKTO DALIS BENDROJI DALIS**

01 - <b>Slaugos ir palaikomojo gydymo centras 1D2m</b>
				DOKUMENTO PAVADINIMAS BYLOS SUDĖTIES ŽINIARAŠTIS
				LAIDA <b>0</b>
LT	STATYTOJAS IR (ARBA) UŽSAKOVAS <b>PANEVĖŽIO RAJONO SAVIVALDYBĖS ADMINISTRACIJA</b>			DOKUMENTO ŽYMUO 2024-10-29-TDP-BD-PS
				LAPAS <b>1</b>
				LAPU <b>1</b>

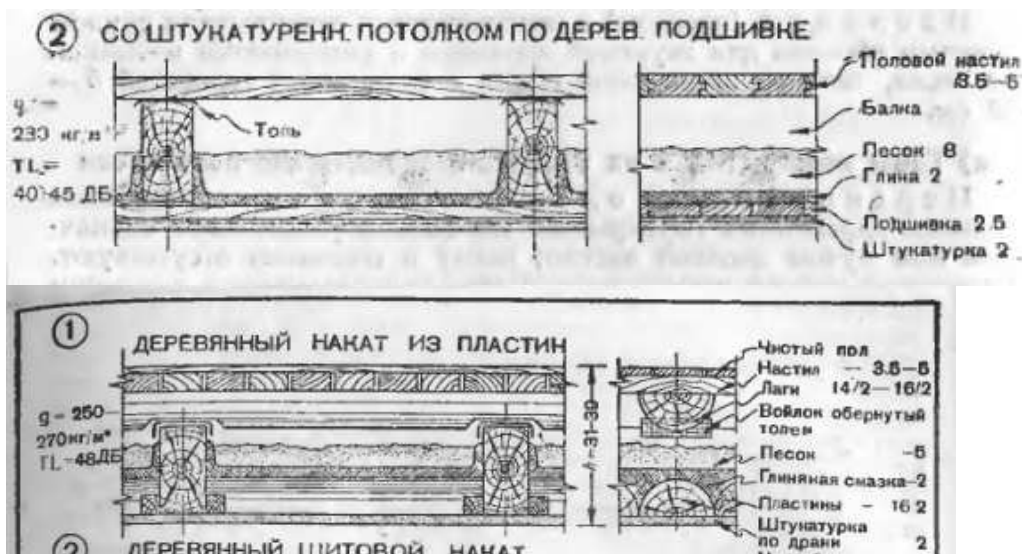
05 pav. Medinės tarpaukštinės perdangos detalės būdingos statinio statybos laikmečiui (1933m)

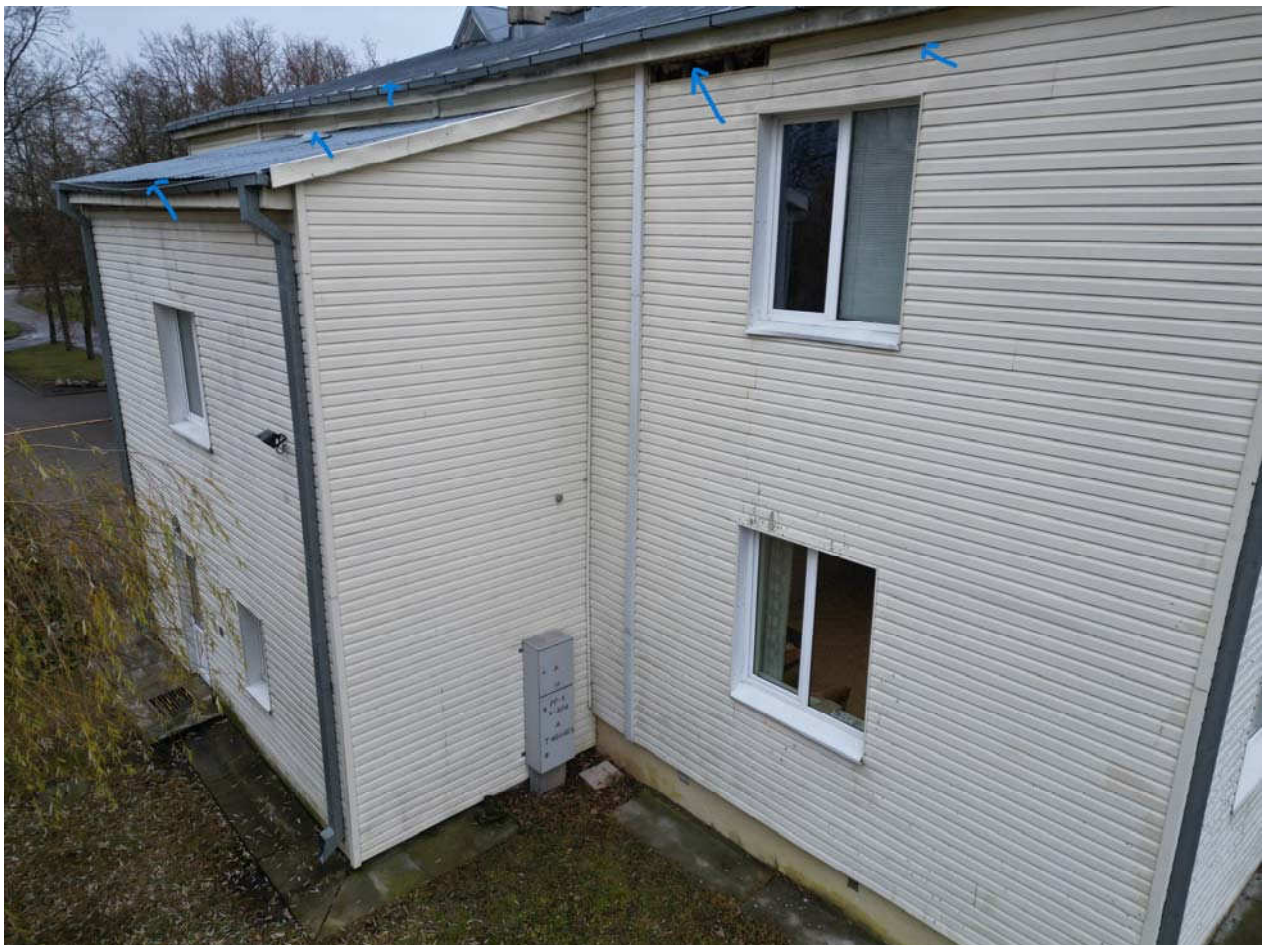
06 pav. Defektų pietiniame fasade fotografacija

1	2	3	4	5	6
5.	Stogo danga	metalas	25	4,00	- Stogo danga lokaliaiose vietose pažeista korozijos. - Lietaus vandens surinkimo sistema (pietiniame fasade) turi deformacijų.

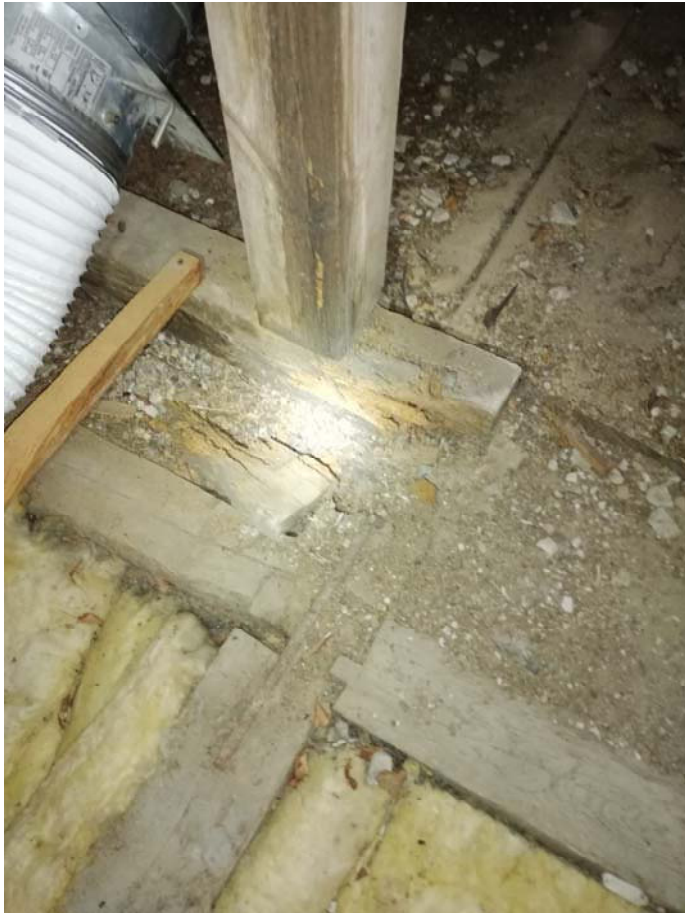
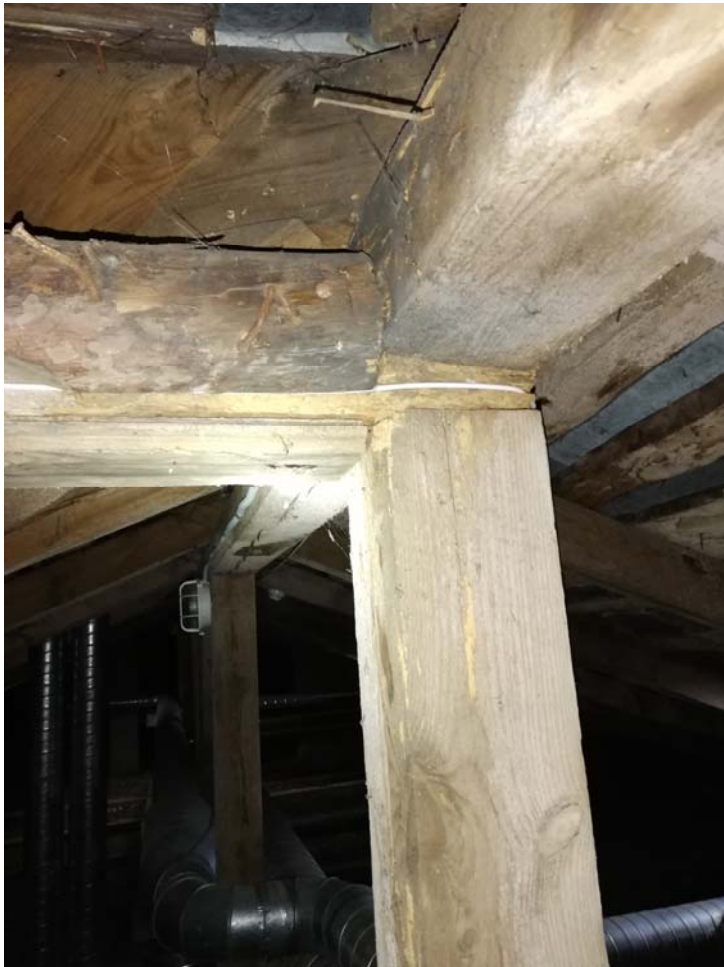
19 pav. Stogo konstrukcijos (virš patalpos inv. Nr. 2-15) pažeistos biologinių kenkėjų

20 pav. Stogo konstrukcijos (virš patalpos inv. Nr. 2-15) pažeistos biologinių kenkėjų

3.	Karkasas:	- Karkaso elementų išlinkiai (įlinkiai), didesni negu 1/100 jų ilgio;	- Grebėstai ir gegnės lokaliuose vietose yra pažeistos biologinių kenkėjų.
3.1	medinis (stogo konstrukcijos)	- puvinium (grybu) pažeistas karkaso elementas, kai pažeidimas didesnis negu 25 proc. skerspjūvio; -įstriži plyšiai, kurie kerta daugiau kaip 25 proc. karkaso elemento skerspjūvio; - metalinės jungtys, surūdijusios daugiau nei 1 mm;	- Stogo danga lokaliuose vietose pažeista korozijos.  - Lietaus vandens surinkimo sistema (pietiniame fasade) turi deformacijų.

- Džiūvimo plyšiai;
- Puvinyo dėl nuolatinio drėgmės poveikio, netinkamo medinių elementų vėdinimo, hidroizoliacijos nebuvimo;
- Vabzdžių pažeidimai (tyrimais nustatyta, kad medienos, kuri buvo džiovinta 170-180C temperatūroje, vabzdžiai negrauzia);
- Plieninių detalių ir jungiamųjų priemonių korozija.

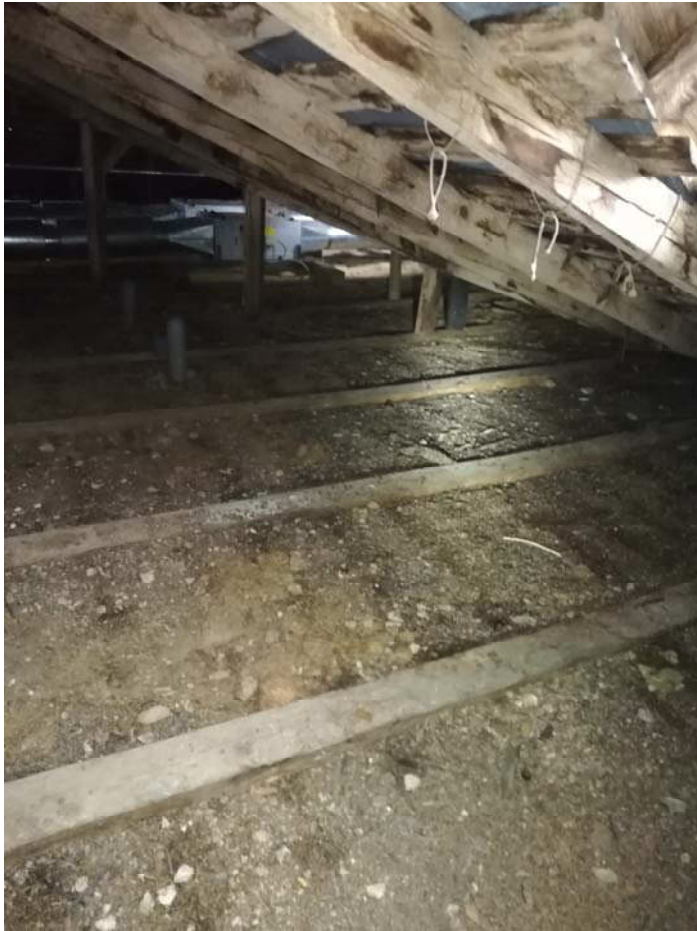
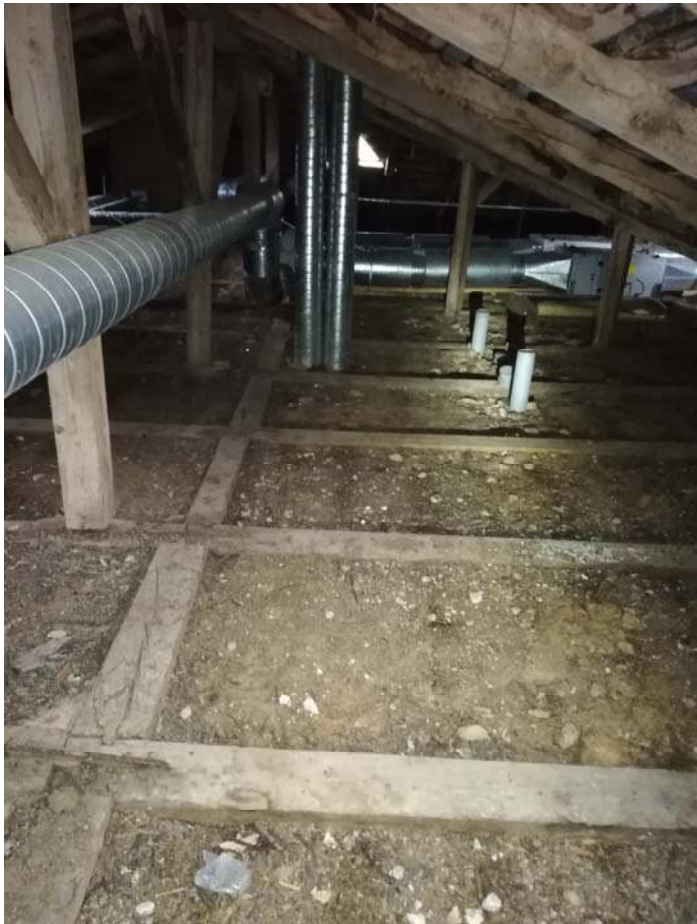
21 pav. Ila. perdangos konstr. (sijos 200x200(h)mm, plane kas 1,0-1,20m) fotofiksacija (virš patalpos inv. Nr. 2-18)

22 pav. Ila. perdangos konstr. (sijos 200x200(h)mm, plane kas 1,0-1,20m) fotofiksacija (virš patalpos inv. Nr. 2-18)

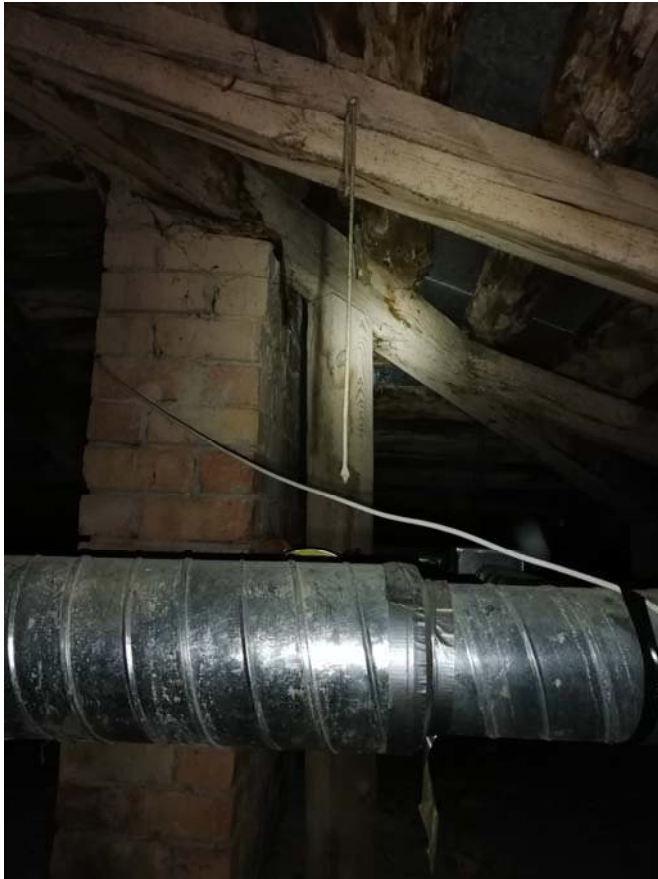
23 pav. Valminės stogo sijos atrėmimas į kaminą ir laikinčiąją sieną virš patalpos inv. Nr. 2-26

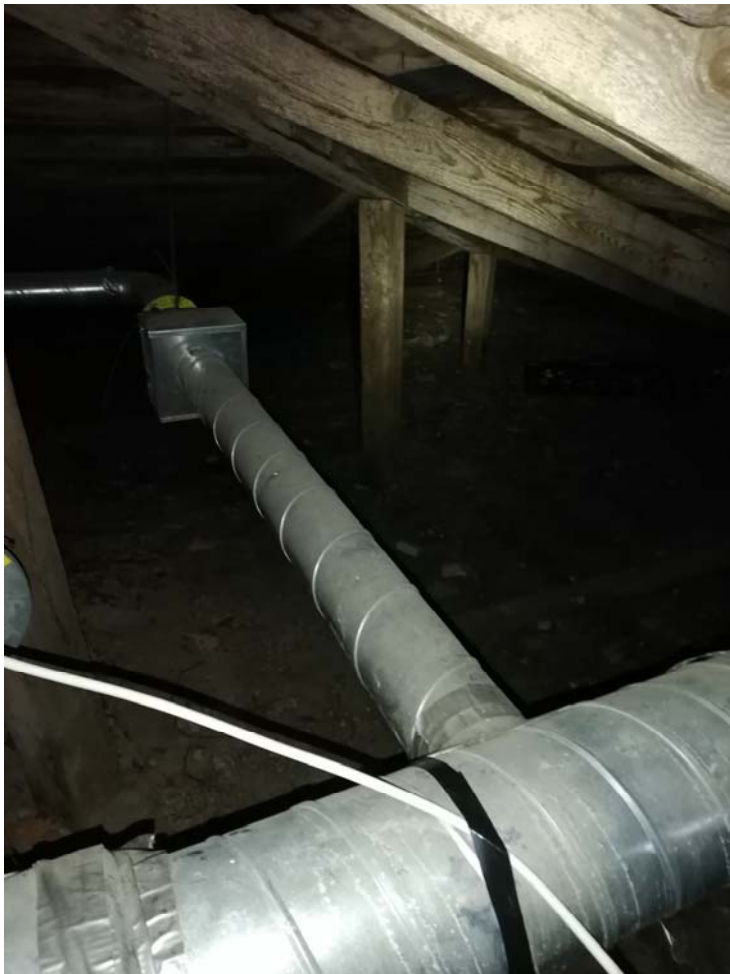
24 pav. Valminės stogo sijos atrėmimas į perdangos sijas virš patalpos inv. Nr. 2-26

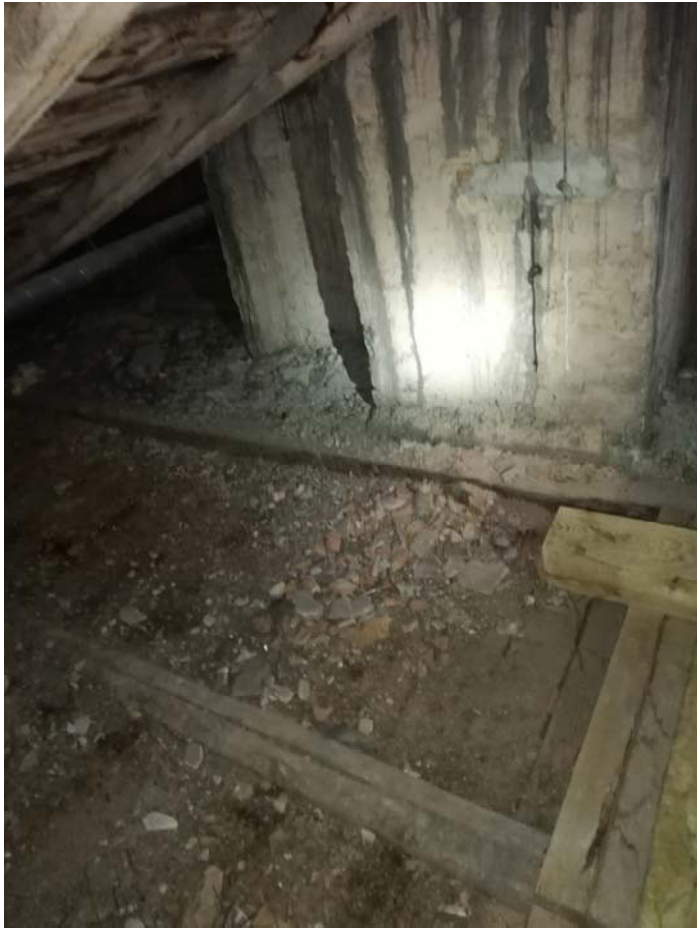
25 pav. Ila. perdangos sijos, įrengtos greta kamino virš patalpos inv. Nr. 2-23

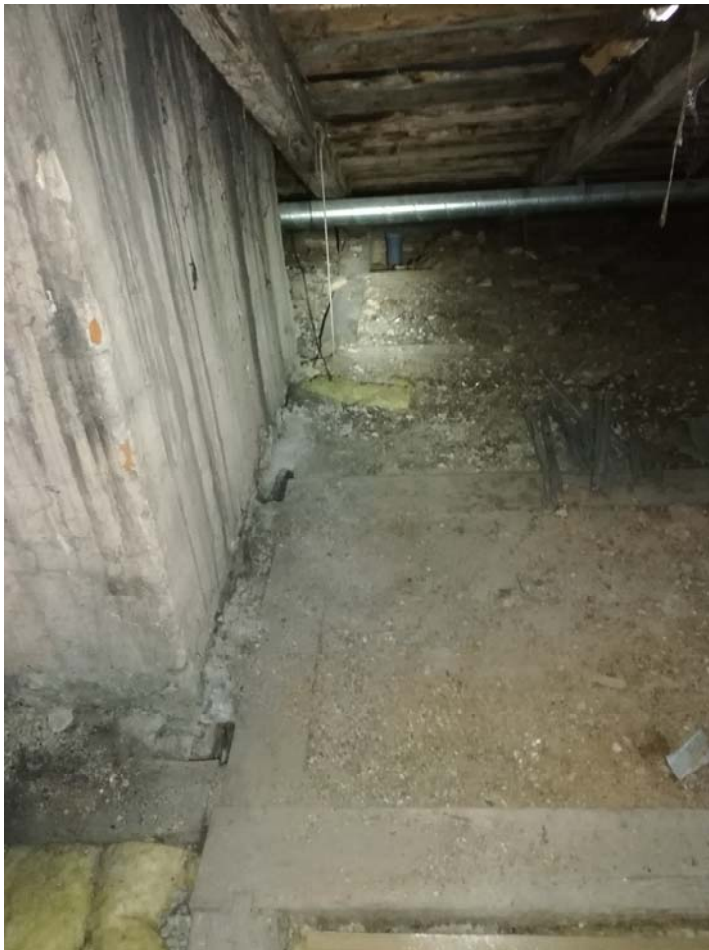
26 pav. Ila. perdangos sijos, įrengtos greta kamino virš patalpos inv. Nr. 2-24

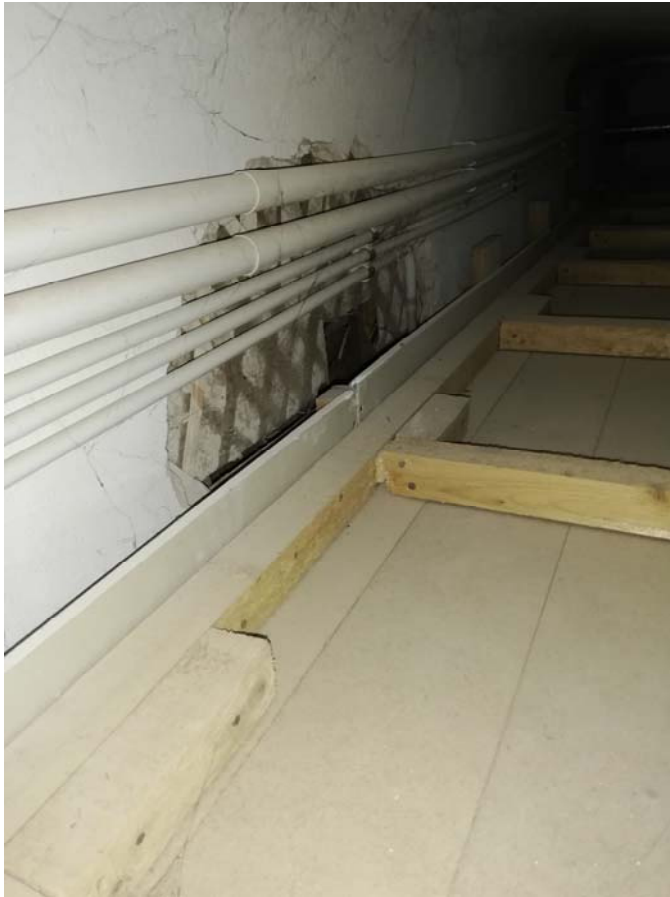
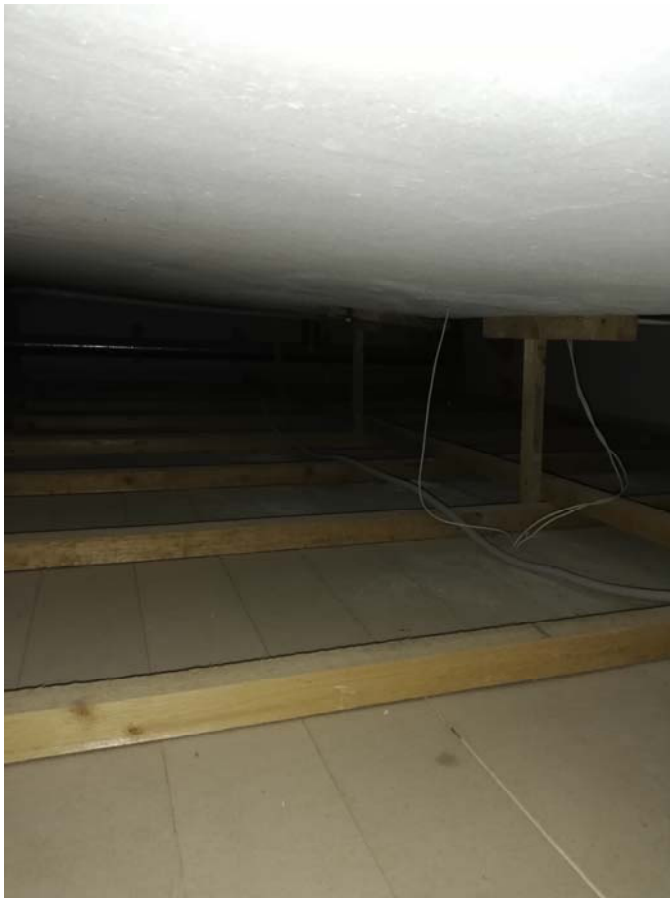
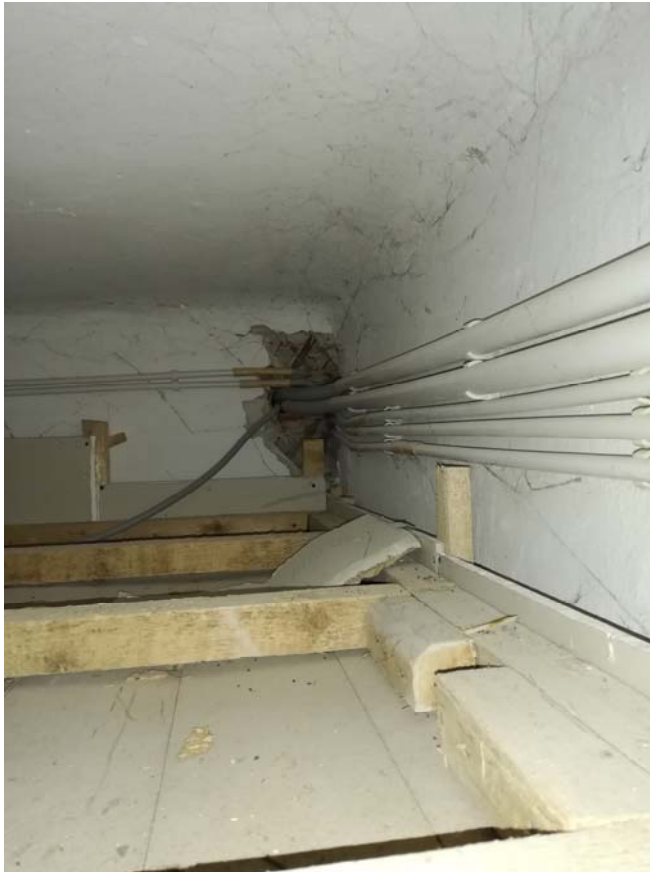
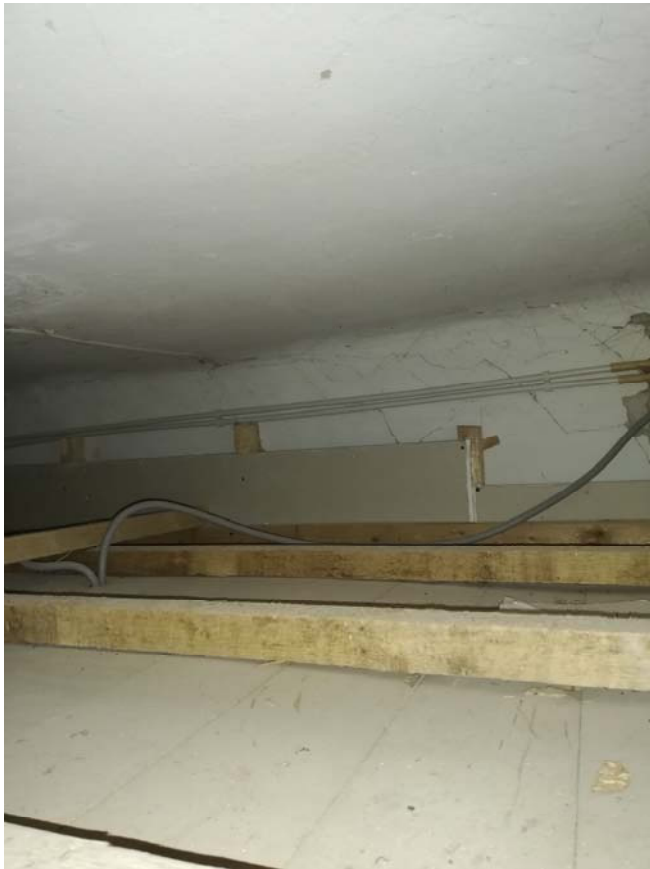
27 pav. Rekonstravimo metu pertvaros ir sienos apdailintos g/k plokštėmis ant medinio karkaso. Žemiau IIa. perdangos (30-40cm) įrengtos pakabinamos g/k plokščių ant medinio karkaso pakabinamos lubos.
