Mikalojaus Konstantino Čiurlionio sodybos: Mikalojaus Konstantino Čiurlionio sodybos namo (Unik kodas 28039); Mikalojaus Konstantino Čiurlionio sodybos muzikos namo (Unik kodas 28040), M. K. Čiurlionio g. 35, Druskininkuose tvarkybos (remonto, restauravimo, avarijos grėsmės pašalinimo (apsaugos techninių priemonių įrengimo)) darbų projektas

SP- 0892-25-TvTP

Tvarkybos darbų projektas

VILNIUS, 2025

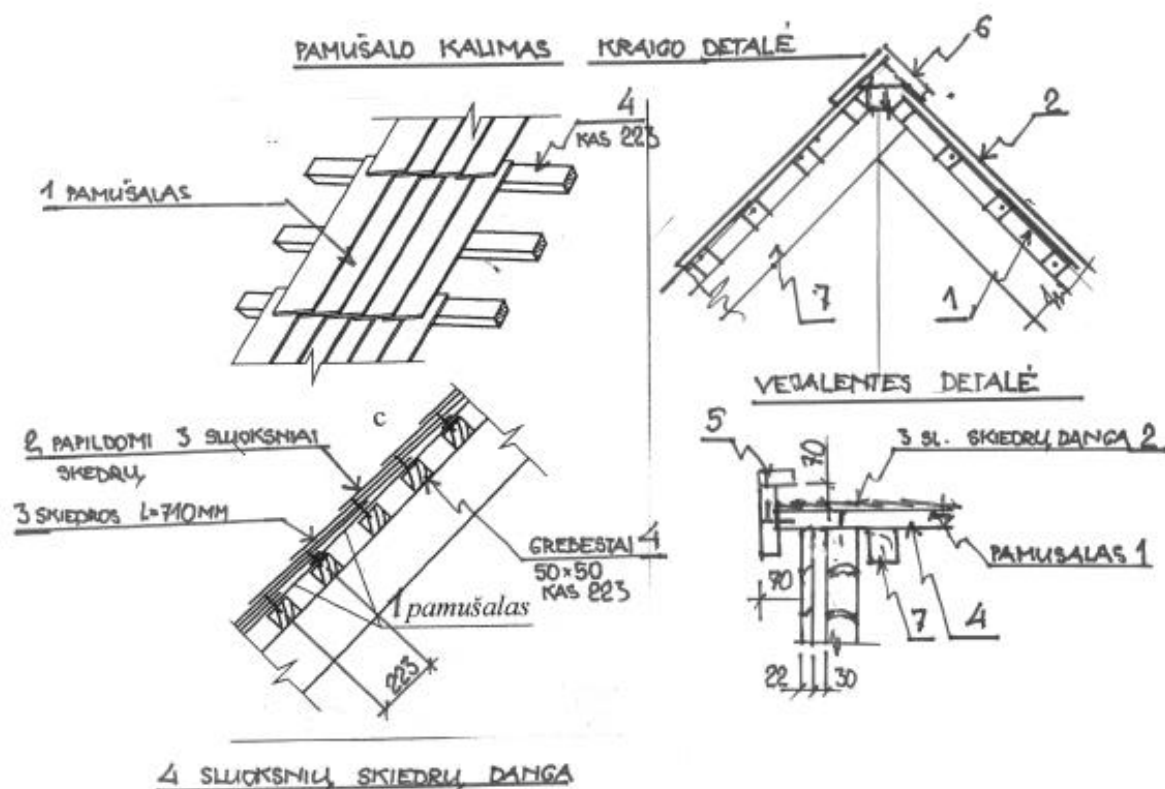
Paveikslas Nr. 1. Čia: 1 – pamušalas; 2 – skiedros 3 sluoksniai; 3 – skiedros L=710 mm; 4 – grebėstai 50x50 mm, kas 223 mm; 5 – vėjalentė; 6 – kraigo lentų apkalimas; 7 – esama remontuojama gegnė, nuvaloma padengiama antispetikuojama, antipirenuojama.

Stogas dengiamas iš dešiniojo stogo galo neplačiais ruožais nuo apačios aukštyn. Atskiros skiedrų eilės klojamos uždedant kraštus vienas ant kito per 2-3 cm, kas kart vis iš priešingos pusės, t.y. viena skiedrų eilė klojama viena po kitos viena kryptimi, kita – priešinga kryptimi, todėl lietaus vanduo nepatenka į vidų. Dengiant stebėti kad skiedrų sluoksniai palaidais galais būtų nukreipti žemyn, tuomet stogui džiūvant neiškils žemutiniai skiedrų galai ir medžio plaušai netrukdytų nutekėti nuo stogo vandeniui.

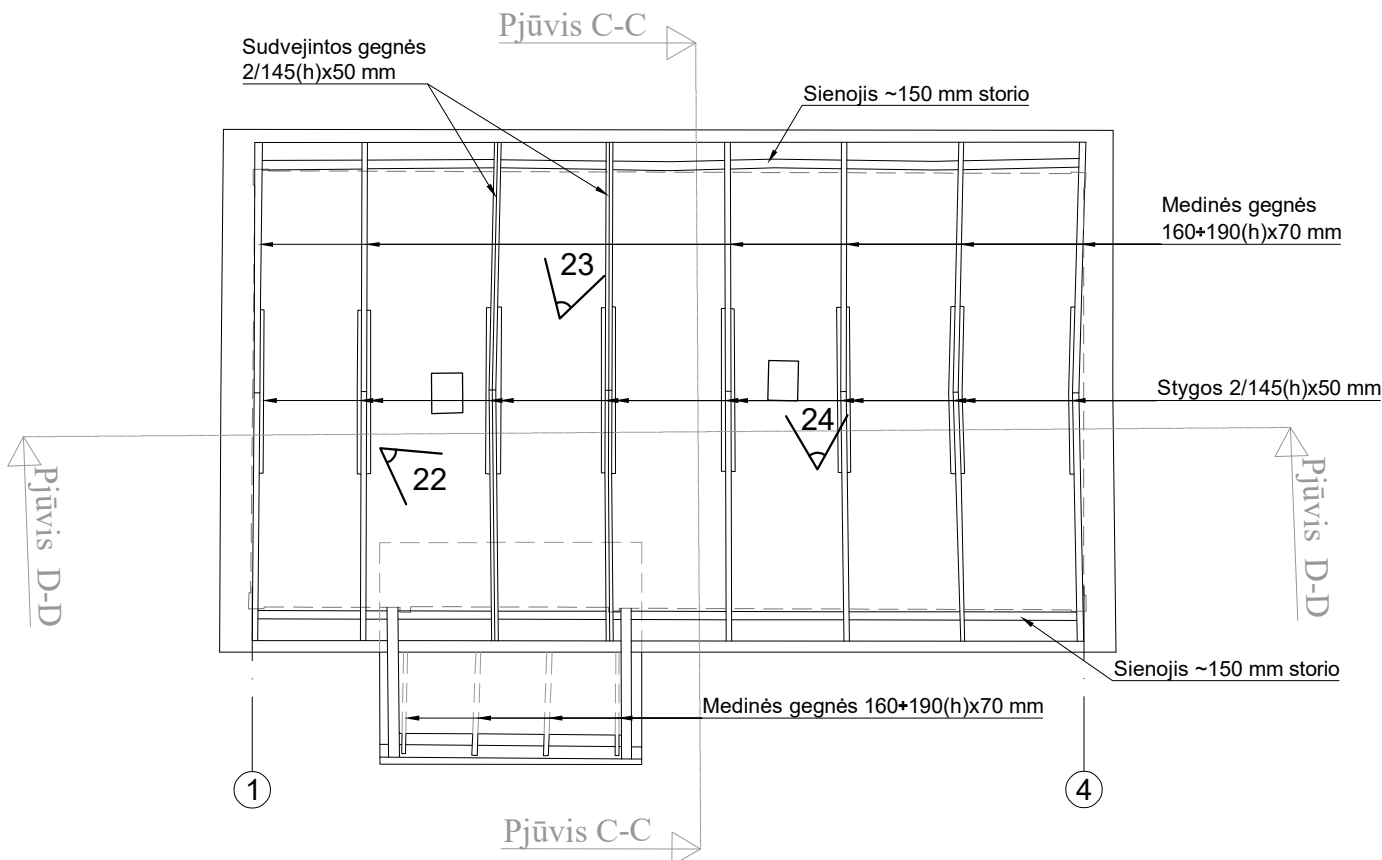
STOGO KOSTRUKCIJŲ PLANAS M 1:100

- [Red dashed line] Perdangos sijos 170x170 mm, išdėstytos ~1,1 m žingsniu
- [Red 'X' and triangle] Nuotraukos numeris ir vieta
- [Red cross-hatch] Medinės konstrukcijos pažeistos puvinio

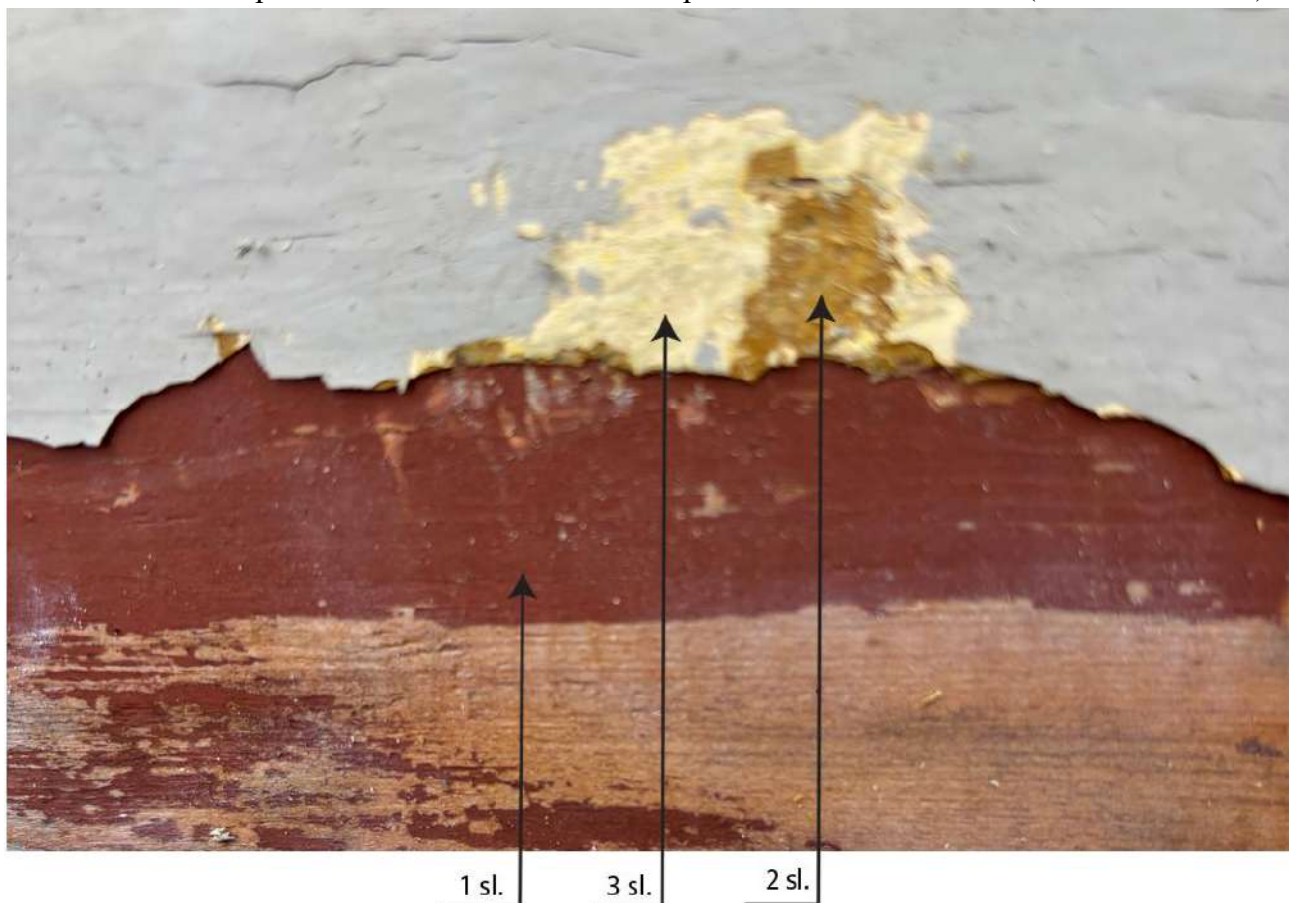
- 1sl. – Tamsiai rudi fasadai, langai ir apvadai apie langus – šviesiai pilki (ankstyviausias sluoksnis, 1, 2 fot.);
- 2 sl. – Rusvas (3 fot.);
- 3 sl. – Šviesi geltonas su rudomis kolonomis ir lizenomis bei baltais langų rėmais (4 fot);
- 4 sl. – Šviesiai pilkšvos sienos ir tamsiai žalsvai pilkos kolonos bei lizenos (esamas sluoksnis)

1 fot. Atodangos ant prieangio

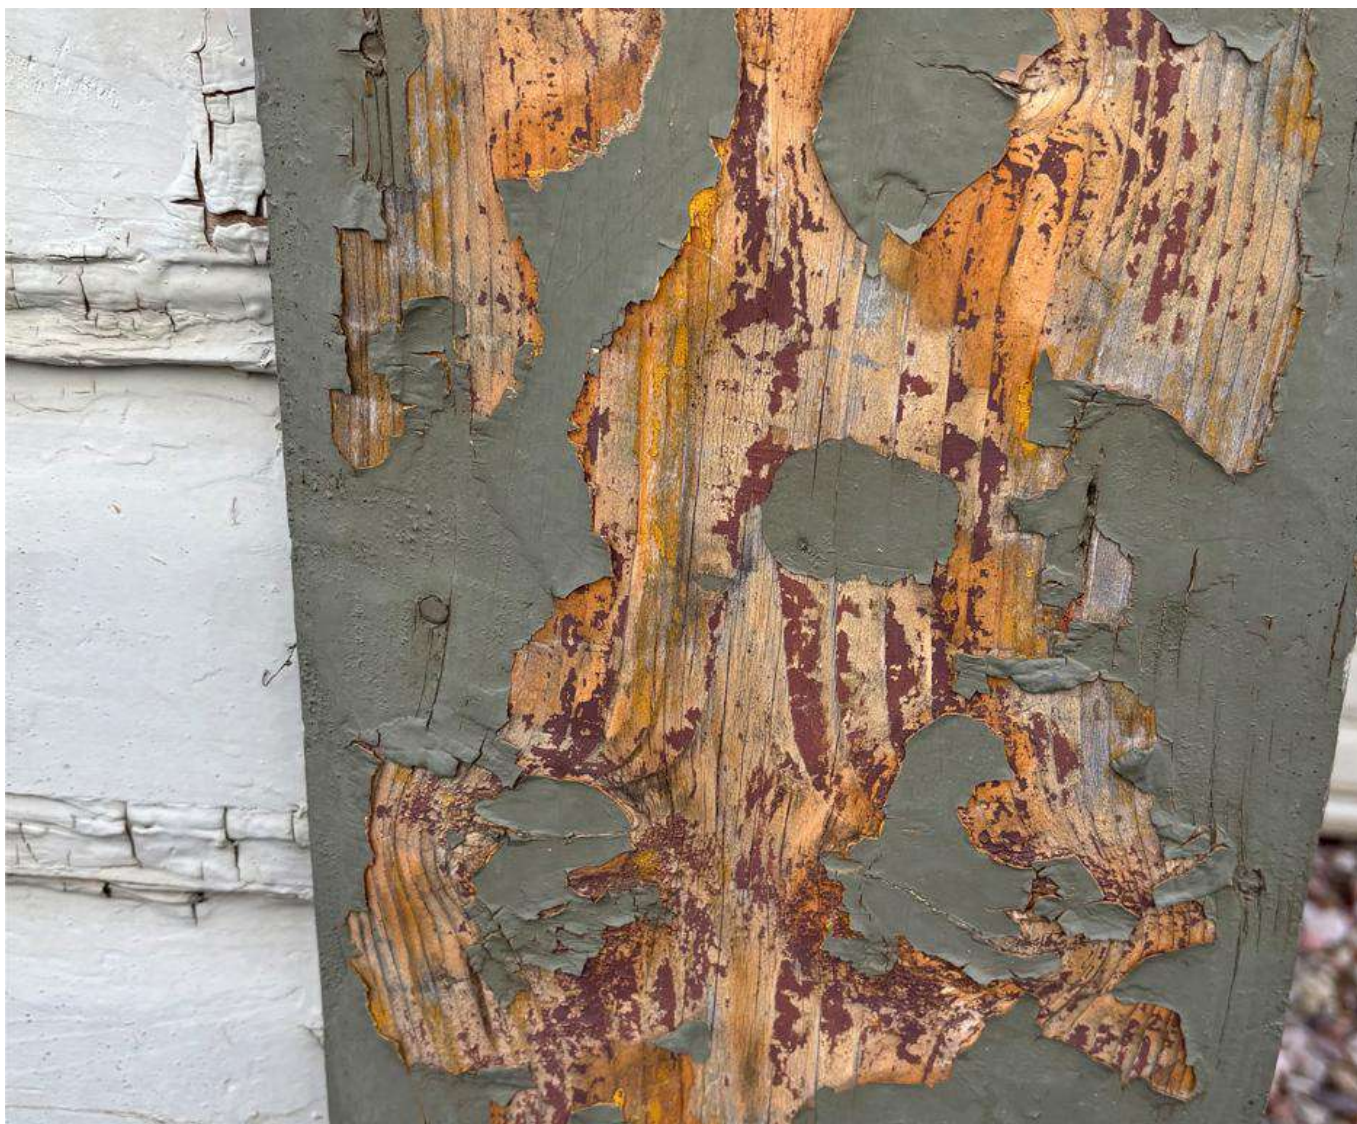
2 fot. Atodangos eksterjere ant lizenos

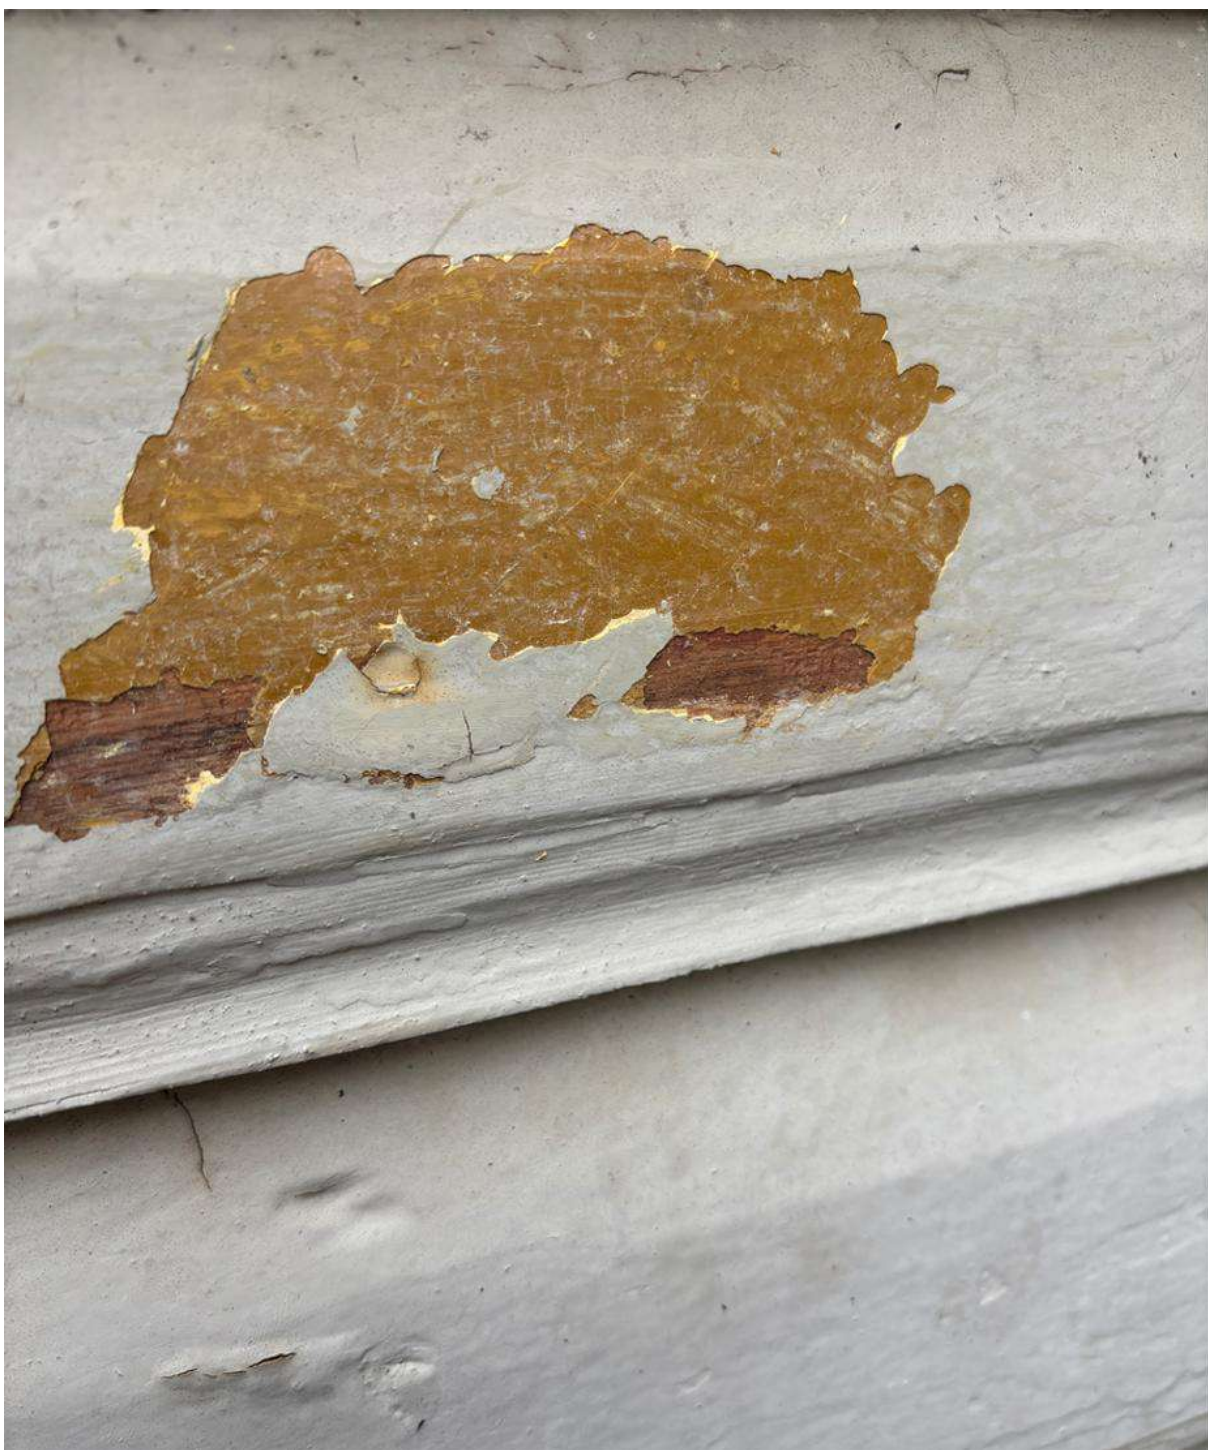
3 fot. Atodanga ant prieangio (antras sluoksniš)

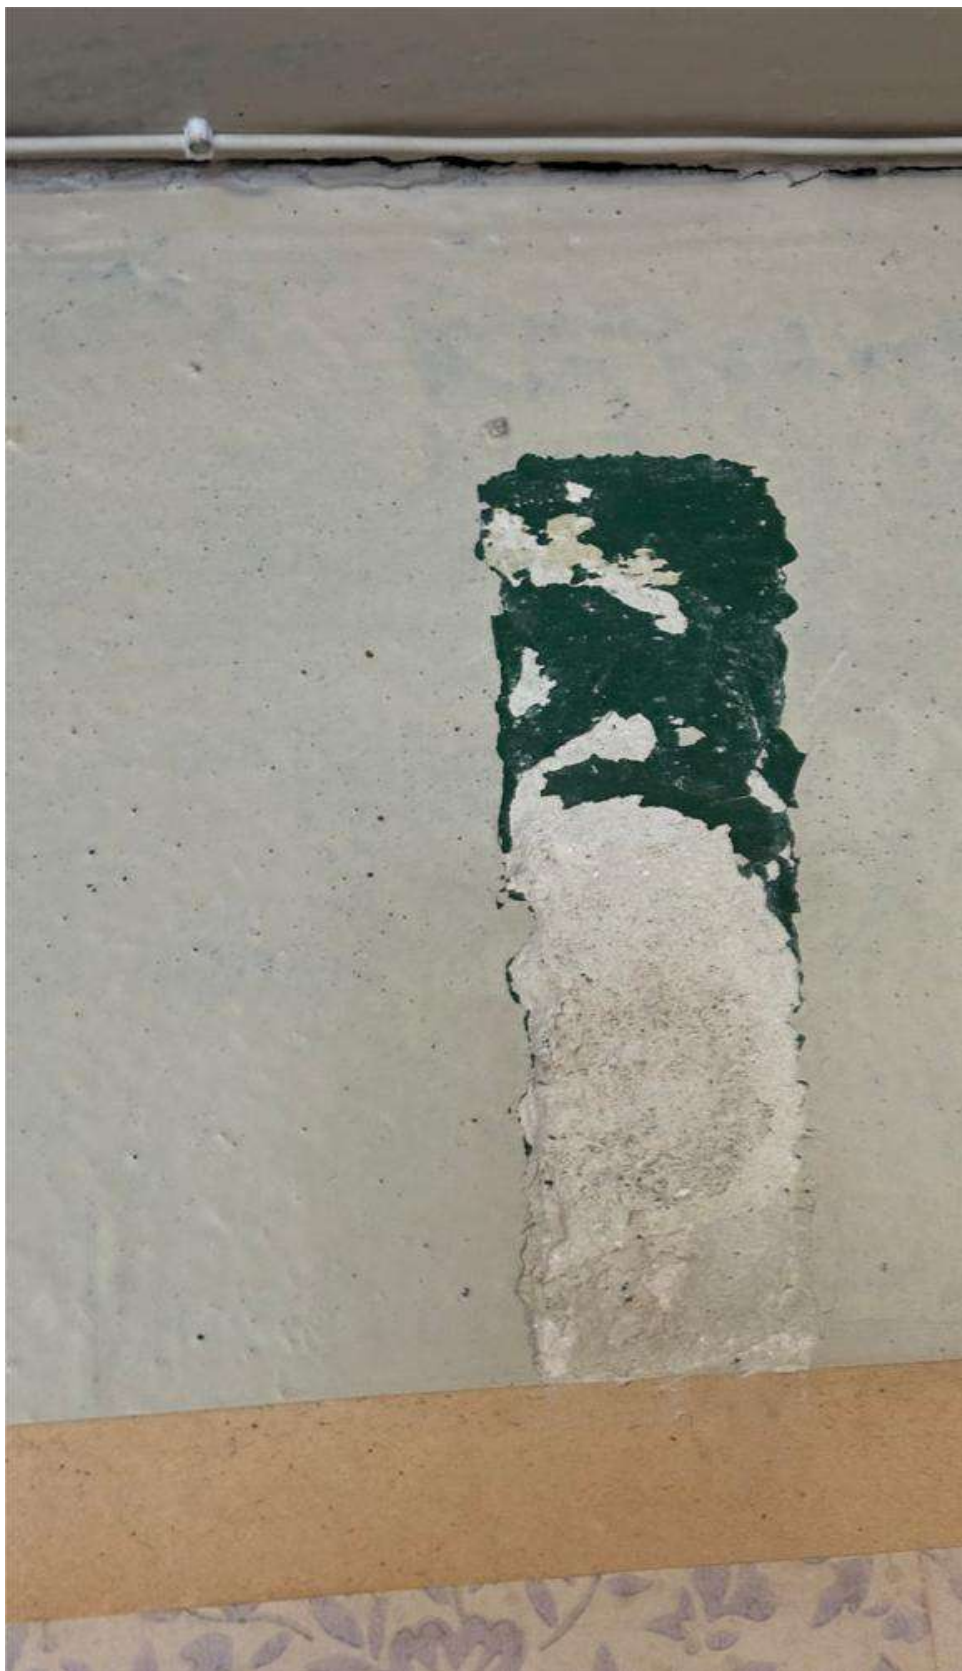
7 fot. Patalpa Nr. 1. Atodanga sienos viršutinėje dalyje prie lubų

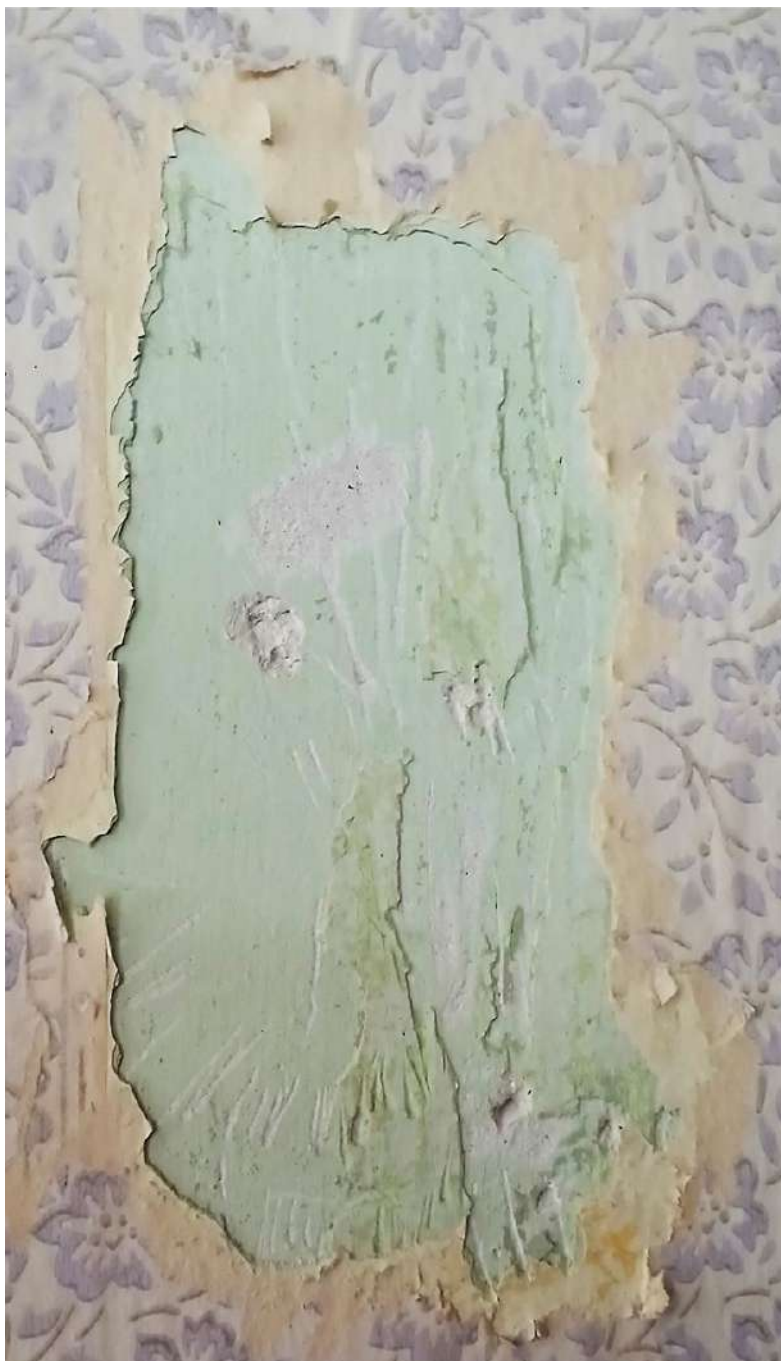
8 fot. Patalpa Nr. 1. Atodanga ant sienos

- 1 sl. – šviesiai žalsvas (ankstyviausias sluoksnis);
- 2 sl. – tamsiai žalias;
- 3 sl. – šviesiai žalsvas;
- 4 sl. – balkšvas;
- 5 sl. – šviesi geltona ochra;
- 6 sl. – tapetai
- 7 sl. – tapetai

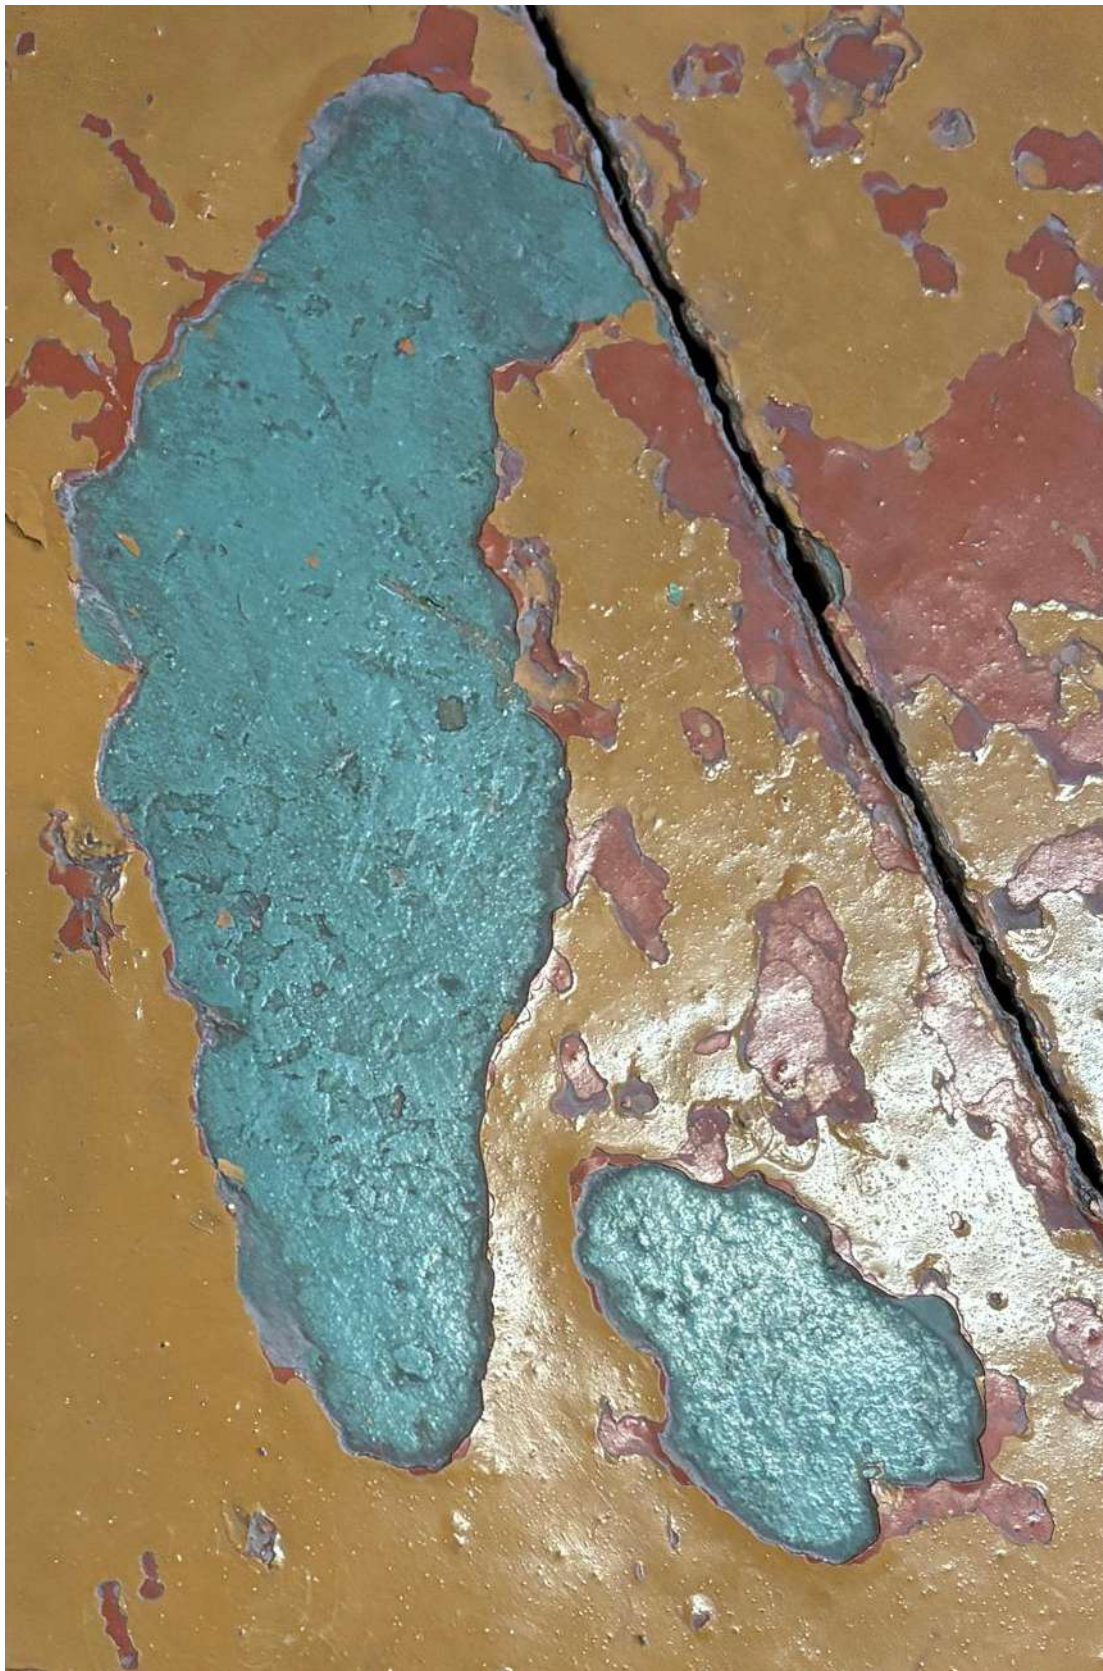
9 fot. Patalpa Nr. 1. Atodangos ant grindų

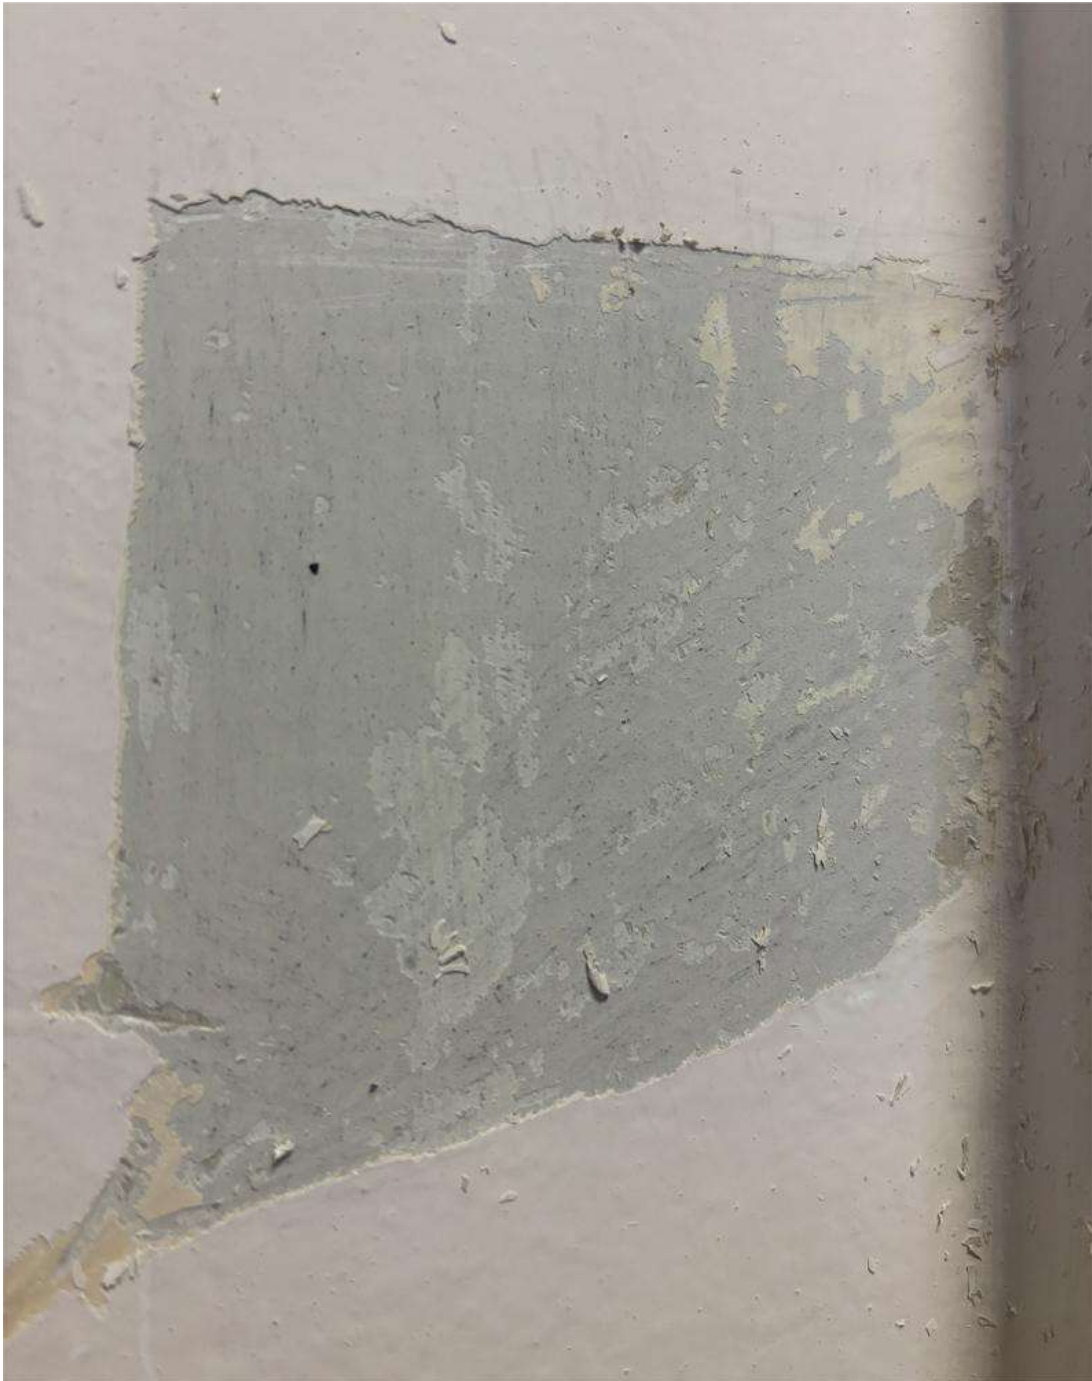
11 fot. Atodanda ant durų, tarp pirmos ir antros patalpų, š apvado.

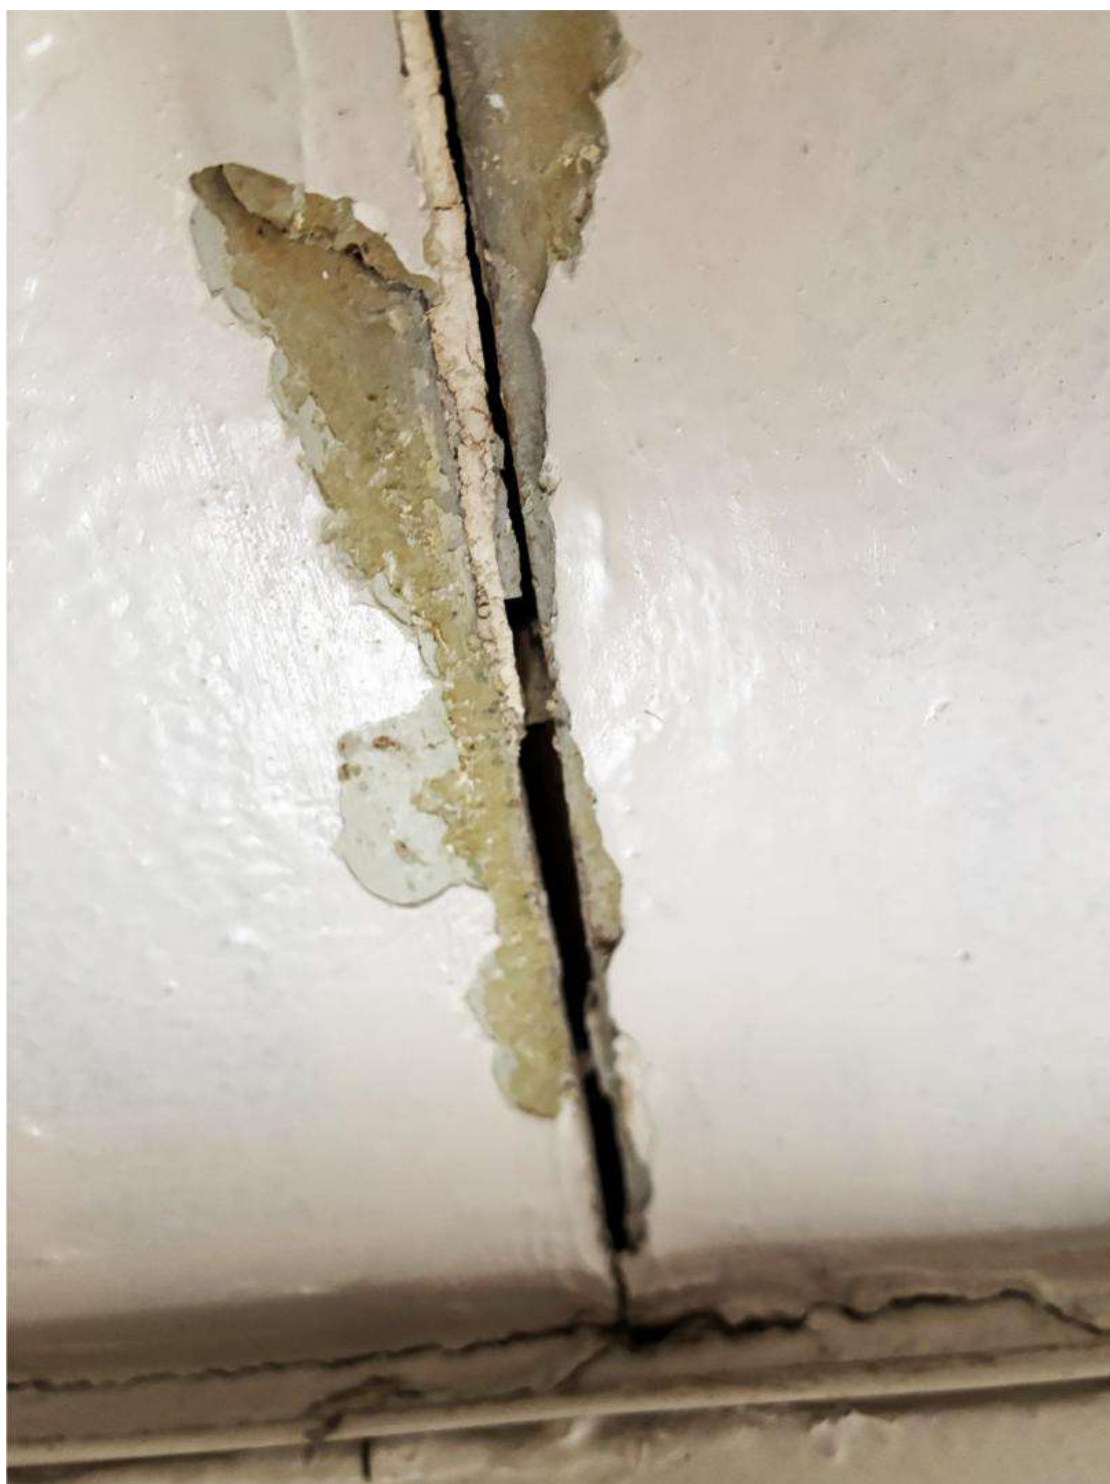
13 fot. Patalpa Nr. 3. Atodanga ant lubų.

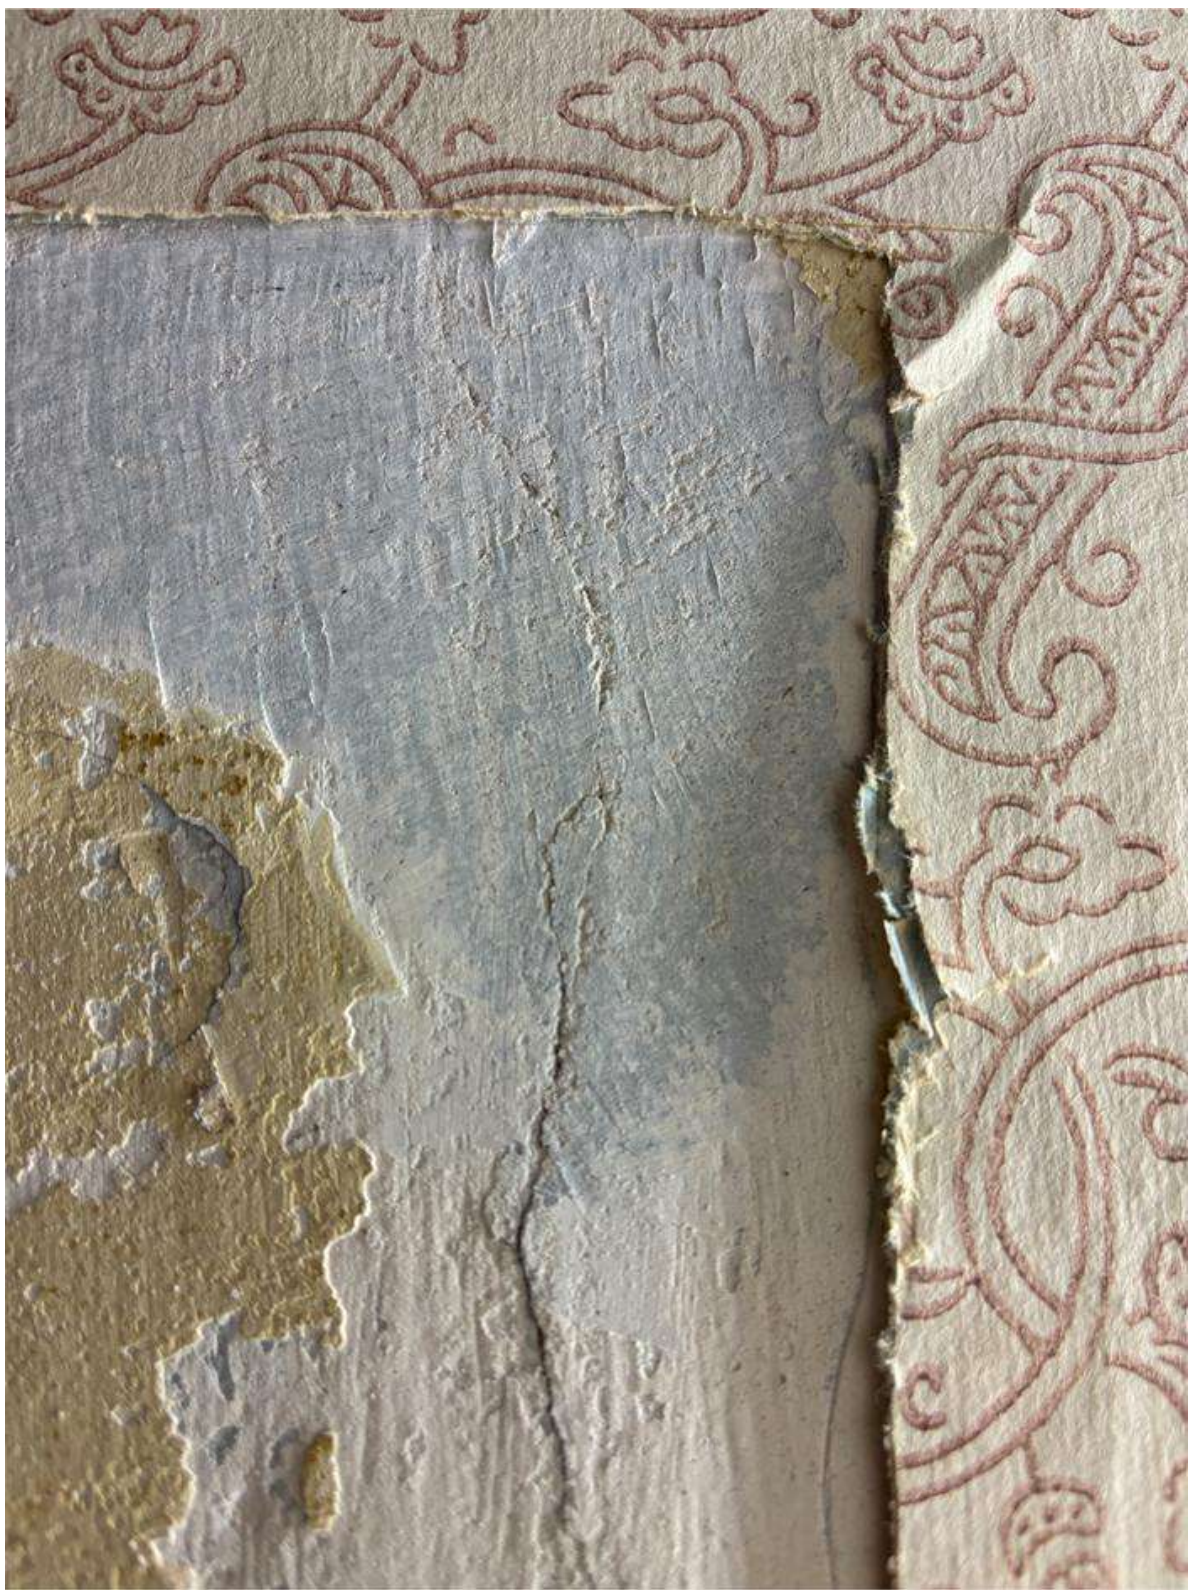
15 fot. Patalpa Nr. 4. Atodanga ant sienos

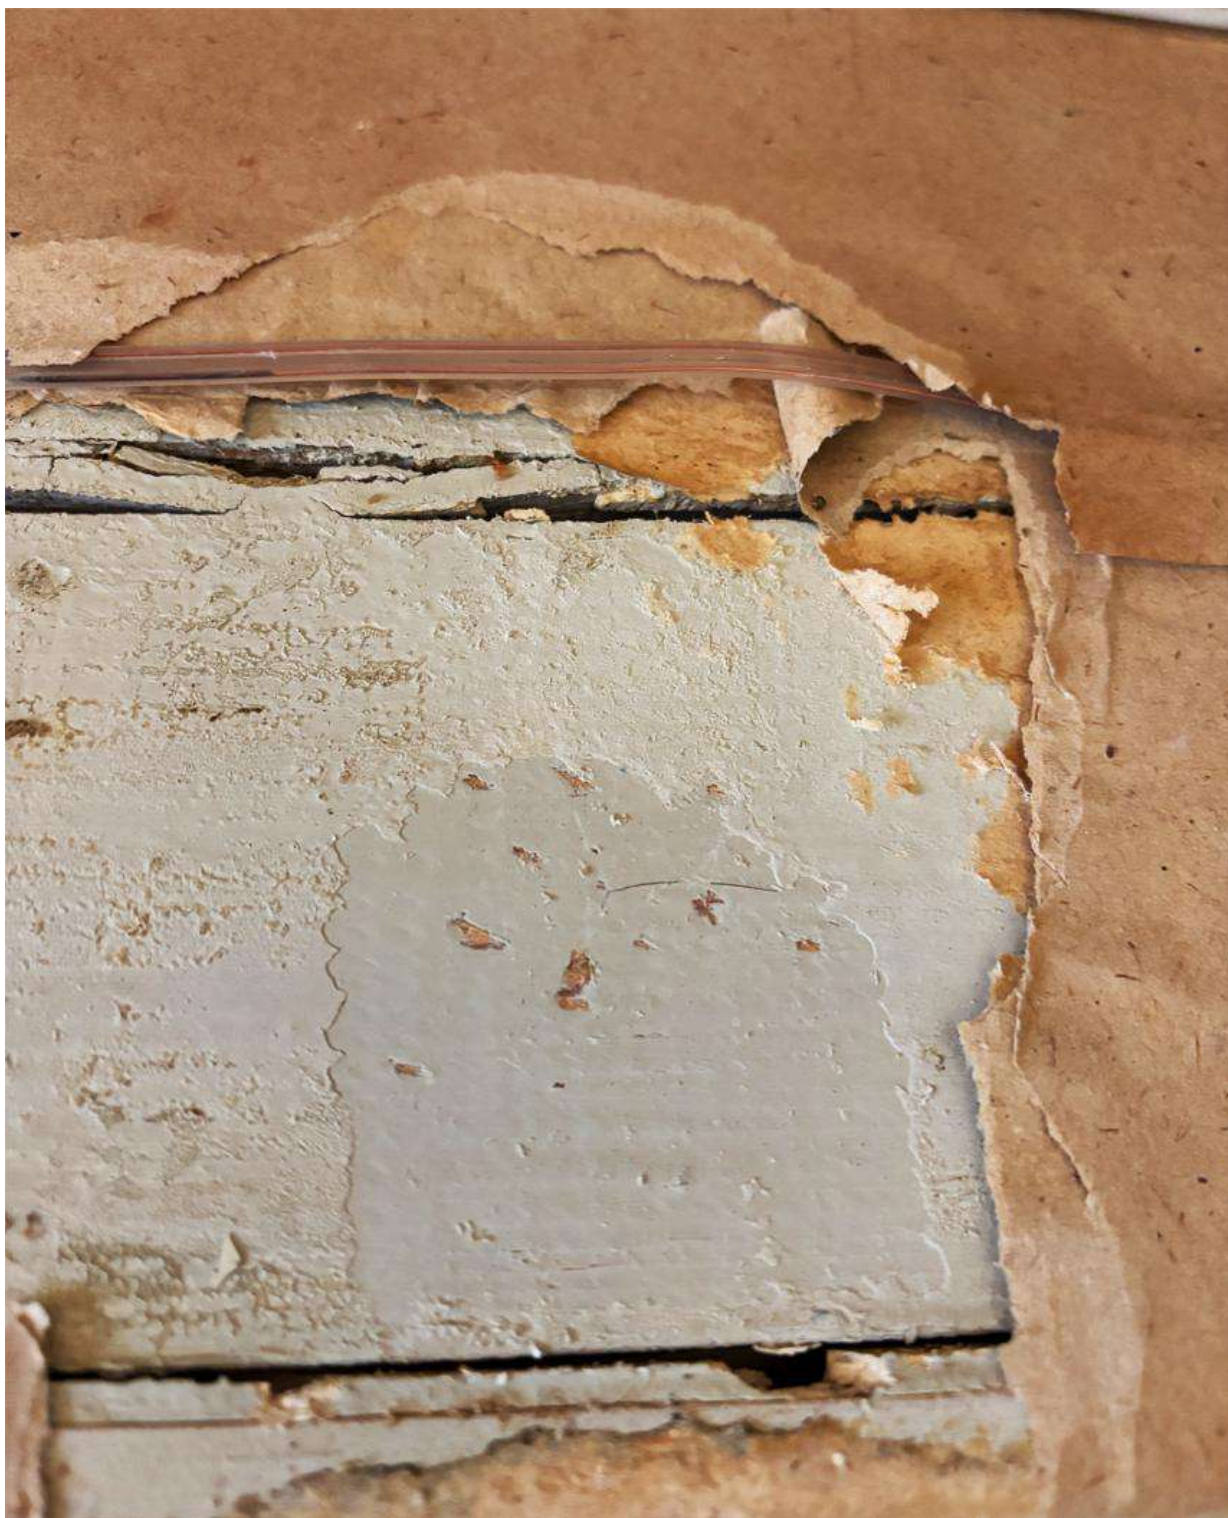
16 fot. Patalpa Nr. 4. Atodanga ant balkio (užfiksuoti du dažyti sluoksniai ir du tapetų sluoksniai).
