Tvarkybos darbų  
projekto pavadinimas. VYDUTAIČIŲ TILTO (U. K. KVR 46984) TVARKYBOS DARBŲ  
(RESTAURAVIMO, REMONTO, KONSERVAVIMO, AVARIJOS  
GRĖSMĖS PAŠALINIMO) PROJEKTAS

Statinio projekto  
pavadinimas VALSTYBINĖS REIKŠMĖS RAJONINIO KELIO NR. 4201 PAGĖGIAI-  
GUDAI-SARTININKAI 9,64 KM TILTO PER JUODUPE  
REKONSTRAVIMAS

Bylos žymuo P24-005-TvDP- A

## AIŠKINAMASIS RAŠTAS

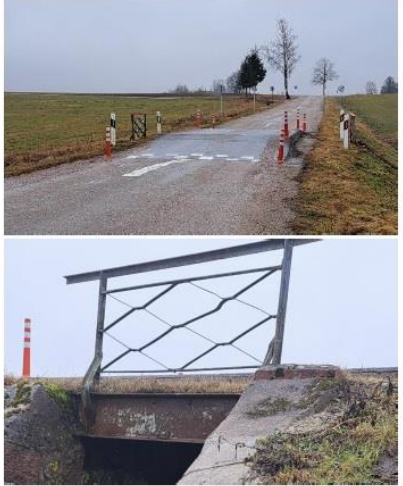
<p>Sutrūkusi danga ties kelio ir tilto atramų sandūra. Nėra deformacinių pjūvių.</p> <p>Hidroizoliacija nesandari arba visai neįrengta. Vanduo prasiskverbia ir drėkina laikinąsias konstrukcijas.</p> <p>Turėklai įrengti tik iš vienos kelio pusės.</p> <p>Turėklai – pažeisti korozijos, nusidėvėjusi apsauginė danga, yra mechaninių pažeidimų.</p> <p>Važiuojamosios kelio dalies plotis netenkinama KTR 1.01:2008 "Automobilių keliai" kelio pločio reikalavimų.</p>
Perdanga

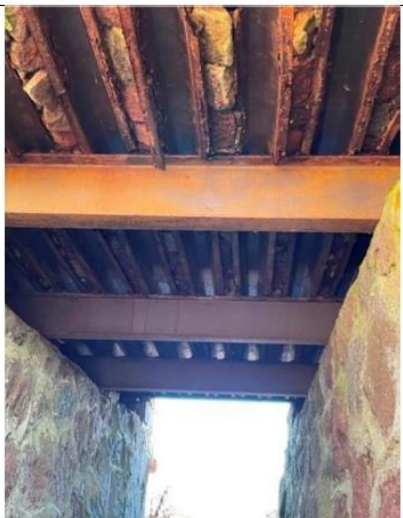
<p>Plieninės perdangos elementų konstrukcijos sukorodavusios, plienas sluoksniuojasi.</p> <p>Stringeriuose beveik nelikę metalo, vietomis kiaurai prarudyję.</p>
Atramos

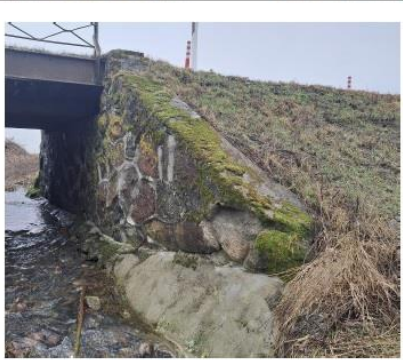
<p>Vietomis atramų konstrukcijos ir siūlės tarp akmenų taisytos betoniniu skiediniu. Neremontuotos vietose atramų sparnų akmenų mūras vietomis sutrūkęs, ištrupėjusios siūlės, akmenys apsamoję.</p>
Prietilčiai

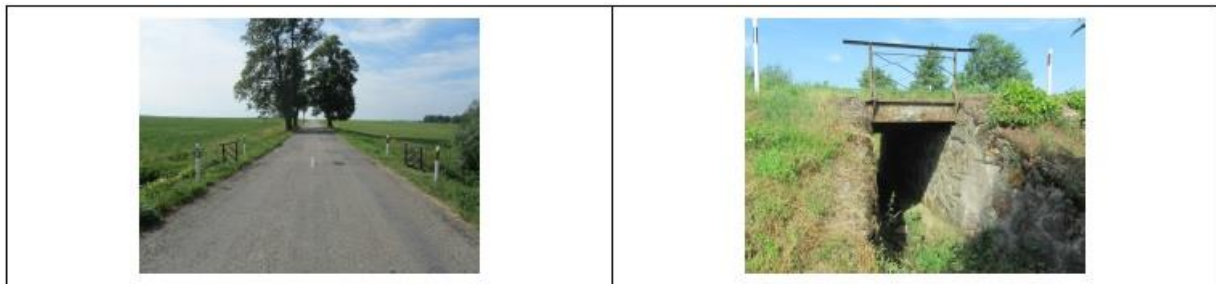
## 2023-02-15 tilto konstrukcijų tyrimai

Apžiūros data	2023-02-15
Atsakingas vertintojas	
Indeksas	TRTR044T1894P003JPS
Kelias	4201 Pagėgiai–Gudai–Sartininkai (9.640 km)
Statinys	Tiltas
Kertami objektai	Upė: Juodupė

Konstrukcija	Elementas	Įvertis	Pastabos
1. Paklotas	Deformaciniai pjūviai	1	Kiauri
	Hidroizoliacija	1	Kiaura
	Turėklai	2	Pažeisti korozijos, nusidėvejusi apsauginė danga, yra mechaninių pažeidimų
	Važiuojamoji dalis	2	Kelio danga ne per visą tilto plotį, nelygi, sutrūkusi, kairėje pusėje kiaurymė, (kiaurymė nesiekia asfalto kelio dangos) įlūžusi perdanga. Kairėje pusėje kelkraštyje pastatyti du išpėjamieji saugos ženklai
<b>Bendras pakloto elementų įvertis ir pastabos</b>		1	-

2. Perdanga	Sijos (visos)	1	Sijos pažeistos korozijos, labiau pažeistos sijų viršutinės lentynos vietose kur stringeriai remiasi į sijas, sijų galai virš atramų kraštinių sijų išorinės sienutės. Ant antros atramos susilpnėjęs pirmos sijos atrėmimo taškas (šiek tiek pakrypo atraminis guolis). Stringeriai labai pažeisti korozijos, kairėje pusėje, tarp ketvirtos, penktos sijų pažeidimo didžiausios: stringerių apačios prarūdijusios kiaurai, nurūdijusios ir išlūžusios apatinės lentynos ant kurių sudėti akmenys, (akmenys ir kiti perdangos elementai sukritę, atsivėrusi kiaurymė perdangoje). Tarp kitų sijų stringerių būklė irgi labai bloga, nurūdijusios standumo briaunos, stringeriai susėdę, susilpnėjęsi laikomoji galia
			<b>Bendras perdangos elementų įvertis ir pastabos</b>

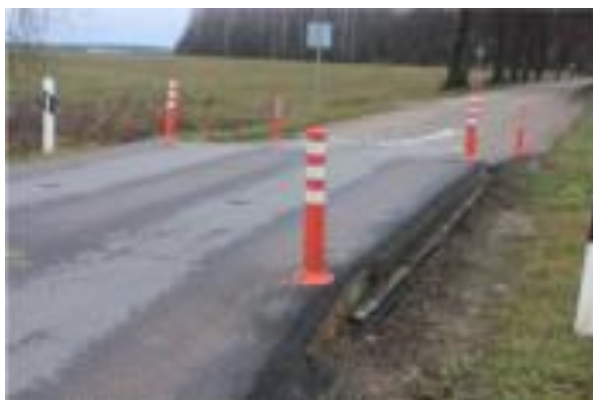
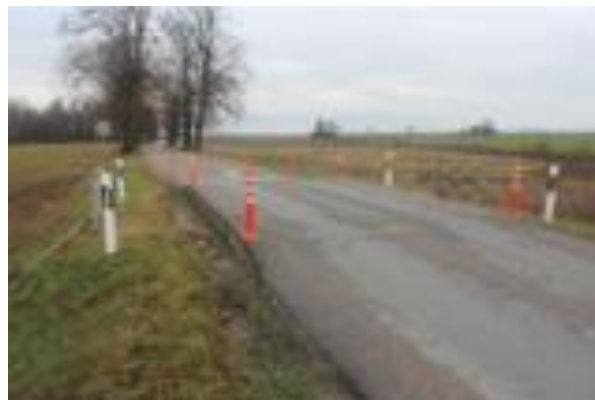
pav.2 Vydučiaių tilto sutvirtinimas įrengiant papildomą, laikiną GB blokų dangą

Atsižvelgiant į atliktų tyrimų išvadas tiltas buvo sutvirtintas, virš esamos asfalto dangos įrengiant papildomą, laikiną gelžbetoninių blokų dangą. ( pav.2 pav.3)

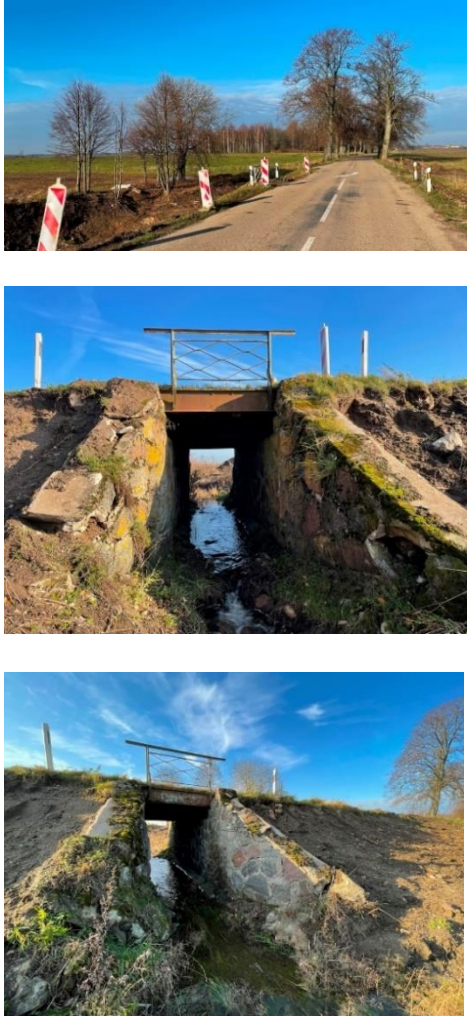
Nr.PRO JEKTE	VERTINGOSIOS SAVYBĖS PAVADINIMAS	NUOTRAUKOS, BRĖŽINIAI	VERTINGOSIOS SAVYBĖS BŪKLĖ, NURODYMAI TVARKYBAI
VS1	Vieno tarpatramio sijinis tiltas	<p>7.1.1.2. tūrinė erdvinė kompozicija-</p>

<p>Būklė bloga, saugoma visuma, autentiška materija, autentiškas tūris nekeičiamas. TS.1, TS.2, T3 (restauravimas, remontas, konservavimas, avarijos grėsmės pašalinimas)</p>
		7.1.1.4. fasadų apdaila ir puošyba -	
VS2	Š ir P krantinių atramų, R ir V antgalių sparnų reljefinių rišamojo skiedinio siūlių tipas

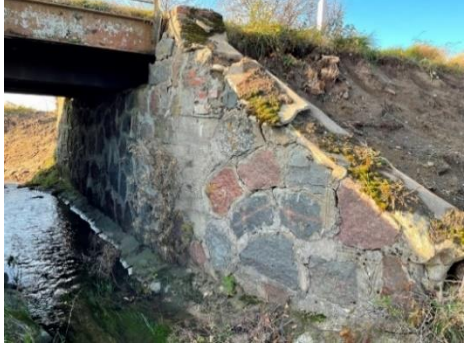
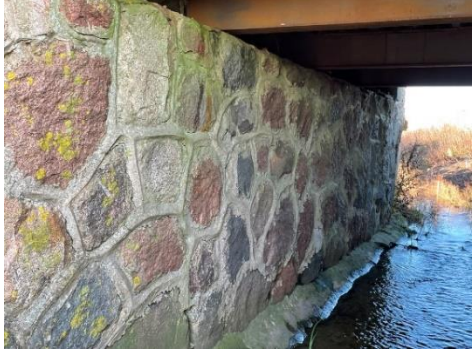
<p>Būklė bloga, Darbus vykdyti pagal PTR 2.02.03:2007 „Akmens mūro ir natūralaus akmens, plytų mūro paveldo tvarkyba“ ir PTR 2.02.01:2006 „Akmens mūras ir natūralus akmuo. Bendrieji reikalavimai“ nurodymus. TS.2.02 (restauravimas, remontas,)</p>

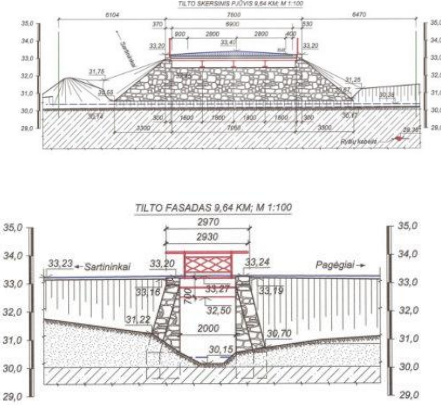
7.1.1.5. konstrukcijos –	
VS3	Š ir P krantinių atramų, R ir V antgalių sparnų pamatai

Netyrinėti; Pamatų remonto darbus vykdyti patikrinus jų būklę
VS4	tašyto, skelto akmens mūro Š ir P krantinių atramos, R ir V antgalių sparnai

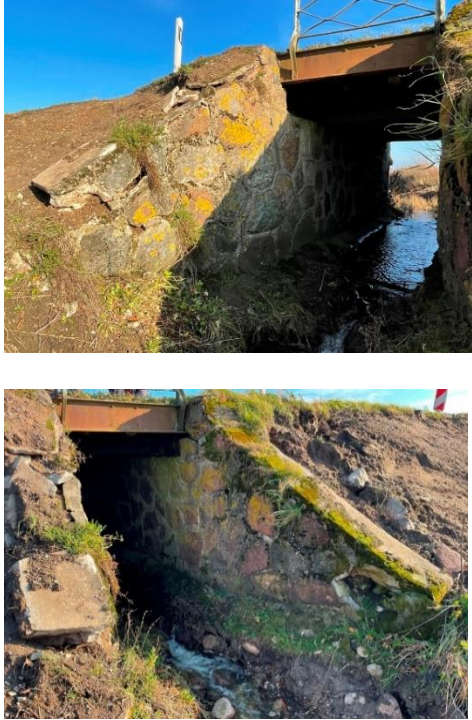
Būklė patenkinama. Saugomos ir remontuojamos krantinių atramos, R ir V antgalių sparnai, jų matmenys, forma. Valyti ir remontuoti. Darbus vykdyti pagal PTR 2.02.03:2007 „Akmens mūro ir natūralaus akmens, plytų mūro paveldo tvarkyba“ ir PTR 2.02.01:2006 „Akmens mūras ir natūralus akmuo. Bendrieji reikalavimai“ nurodymus. TS.2.01, TS.2.02 (restauravimas, remontas, avarijos grėsmės pašalinimas)

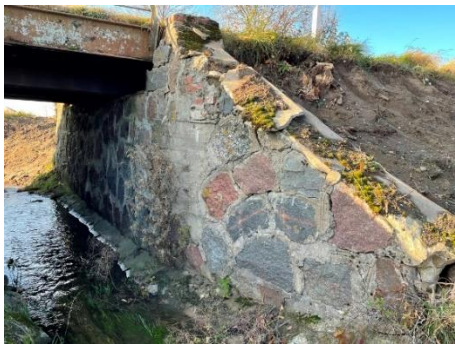
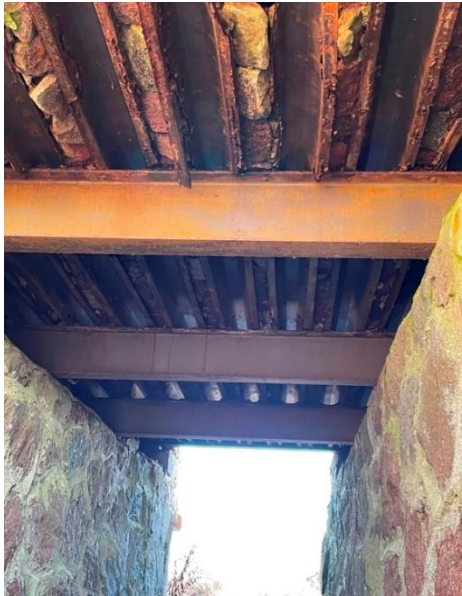
VS5	plieninės sijinės perdangos su įrašu „BURBACH 30 NP“ tipas

<p>Būklė bloga.</p> <p>Darbus vykdyti pagal PTR 2.05.01:2010 „Metalo gaminių ir metalo konstrukcijų tvarkyba“ ir PTR 2.05.02:2010 „Metalo gaminių ir metalo konstrukcijų sutvirtinimas cheminėmis priemonėmis“;</p> <p>TS.2.03 (remontas)</p>
VS6	VS6- funkcinė įranga - keturkampio plano raudonų keraminių plytų mūro stulpelių tipas

- Metalinės perdangų sijos su įrašu „BURBACH 30 NP“ nusmėliuojamas, nuvalomas nuo rūdžių,
- Ilgai nelaukiant po nuvalymo (tam, kad nepradėtų koroduoti) nutepama epoksidiniu antikorozinu gruntu.
- Gaminiai padengiami juodos spalvos UV atsparias poliuretaniniais dažais, skirtais dažyti metalą išorėje.

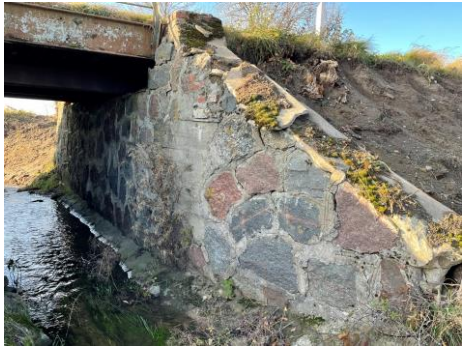
<p>Būklė bloga.</p> <p>Stulpelių liekanas konservuoti.</p> <p>Darbus vykdyti pagal PTR 2.02.03:2007 „Akmens mūro ir natūralaus akmens, plytų mūro paveldo tvarkyba“ ir PTR 2.02.01:2006 „Akmens mūras ir natūralus akmuo. Bendrieji reikalavimai“ nurodymus.</p> <p>TS.2.01, TS.2.02 (konservavimas)</p>

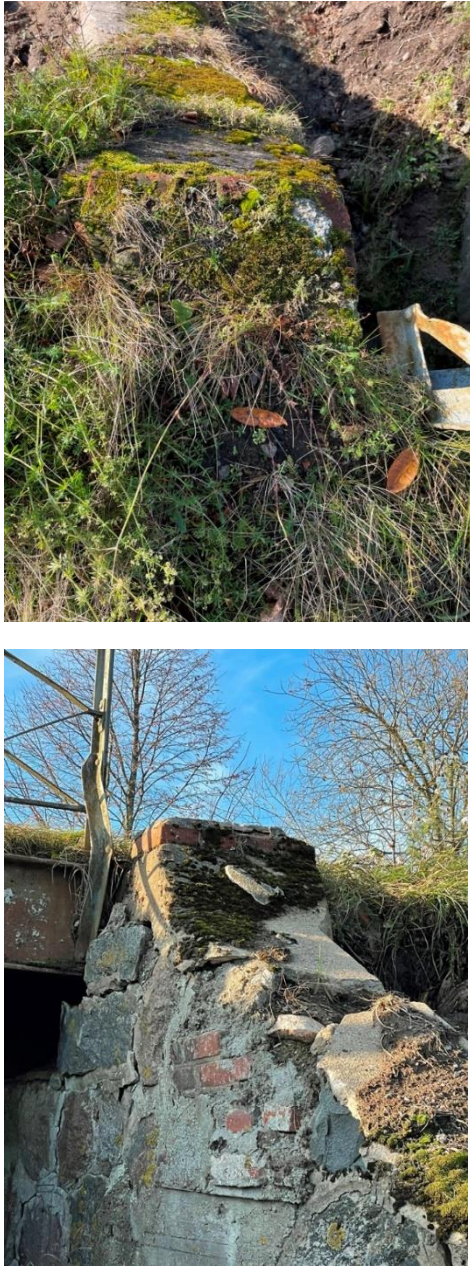
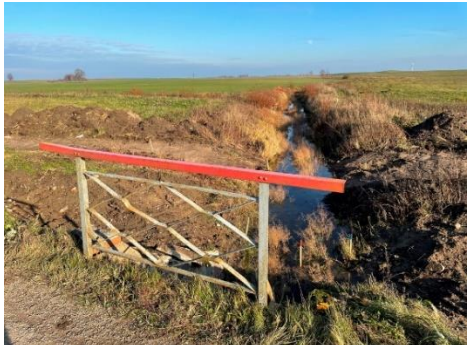
<b>VS7</b>	<b>VS7- R ir V metalinių ažūrinių tvorelių su metaliniais turėklais tipas</b>

<p>Būklė patenkinama. Darbus vykdyti pagal PTR 2.05.01:2010 „Metalų gaminių ir metalo konstrukcijų tvarkyba“ ir PTR 2.05.02:2010 „Metalų gaminių ir metalo konstrukcijų sutvirtinimas cheminėmis priemonėmis“; TS.2.03(remontas)</p>

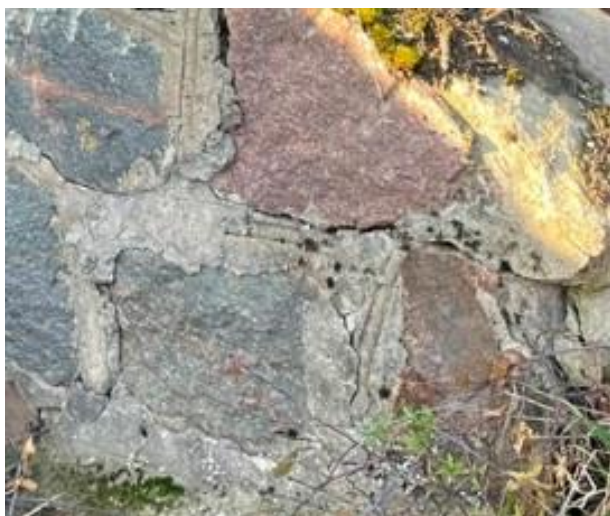
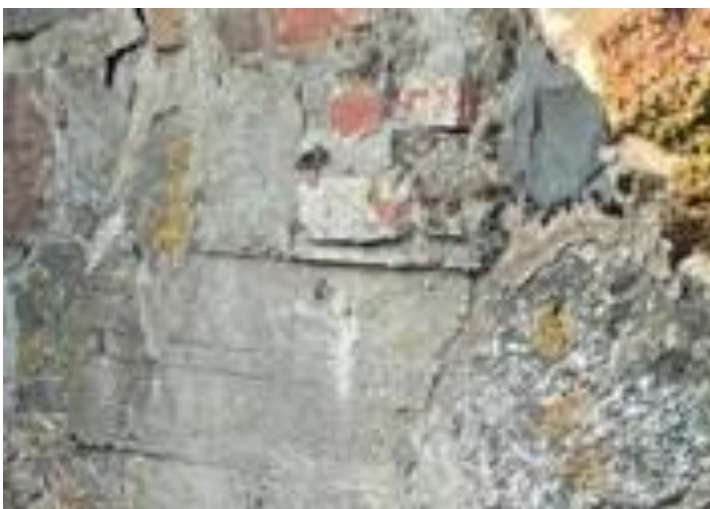
pav.5 Vydutaičių tilto (KVR u. k. 46984) remontas cementiniu skiediniu.

Parengtame projekte numatyta remontuoti apie 70 % siūlių. Šiuo metu netvarkytos Š ir P krantinių atramų, R ir V antgalių sparnų reljefinių rišamojo skiedinio siūlės, apaugusios samanomis ir kerpėmis. Tiksliau nustatyti likusios akmenų mūro dalies būklę galima tik atlikus pradinį remonto darbus - akmenų mūrą ir mūro siūlės nuvalant nuo apaugusios žolės, kitos augmenijos ir nuplaunant aukšto slėgio vandens srove.

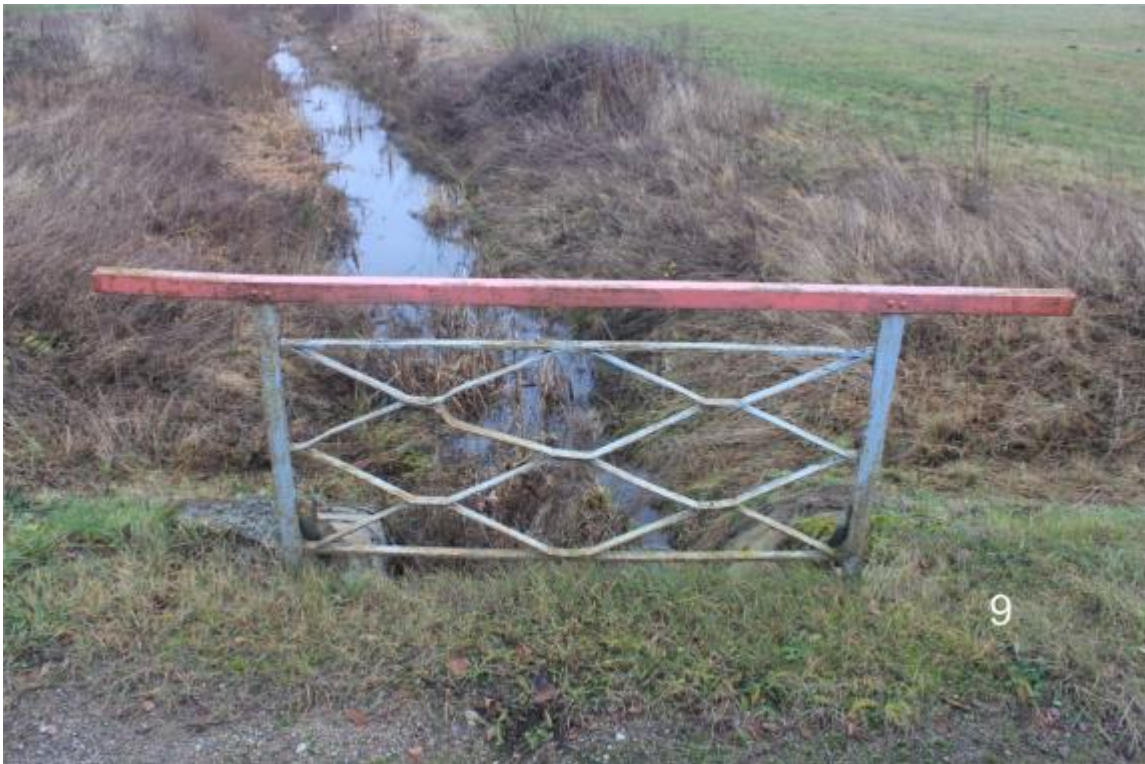
*Vydutaičių tilto metalinė tvorelė vaizdas iš Vakarų pusės,*

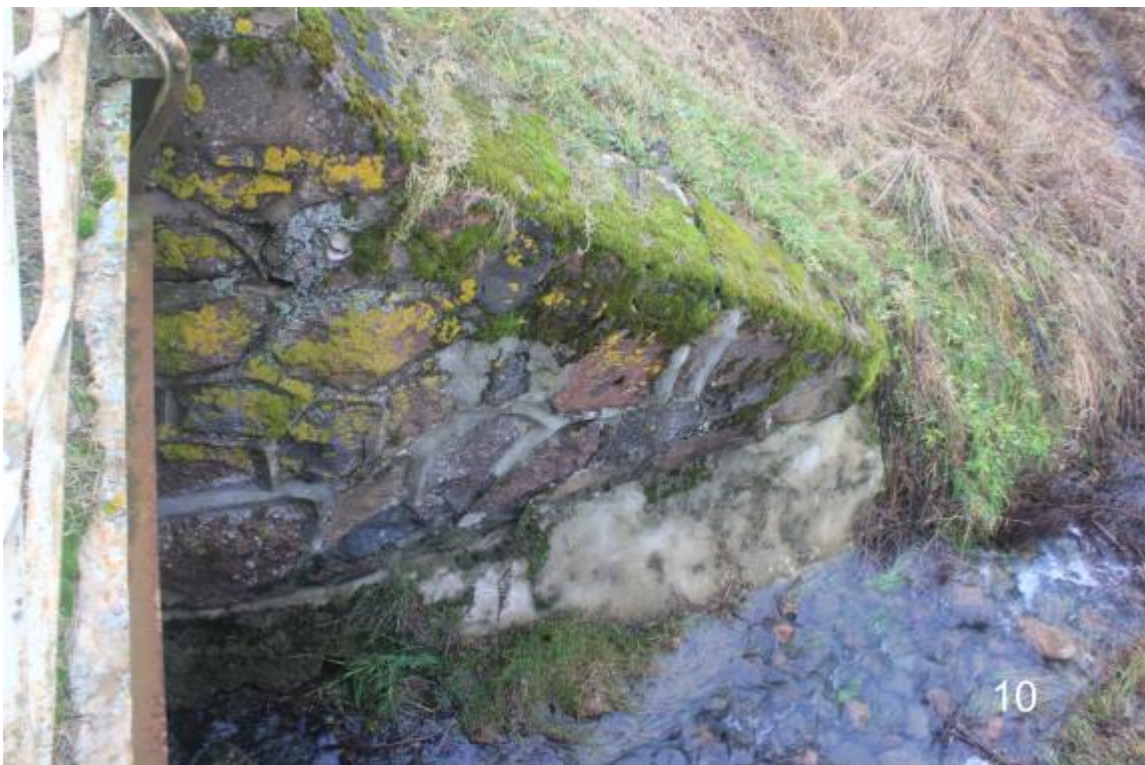
*Vydutaičių tilto Rytinės pusės antgalių sparnai*

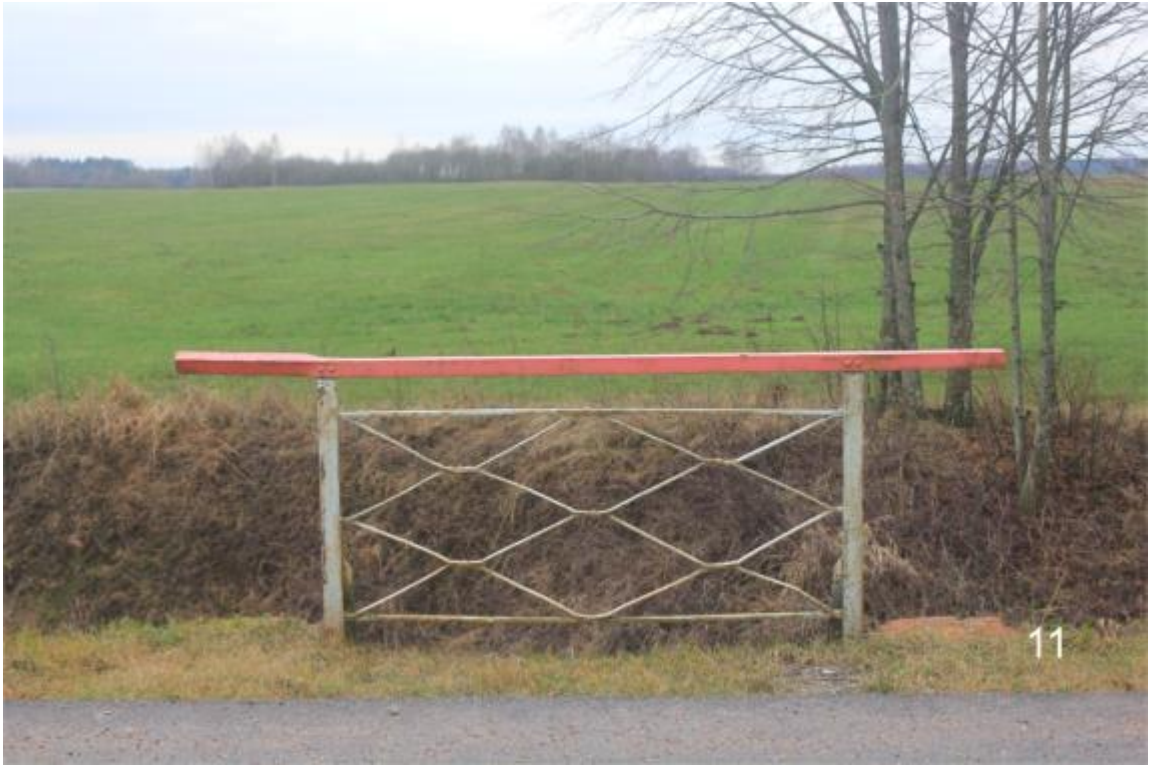
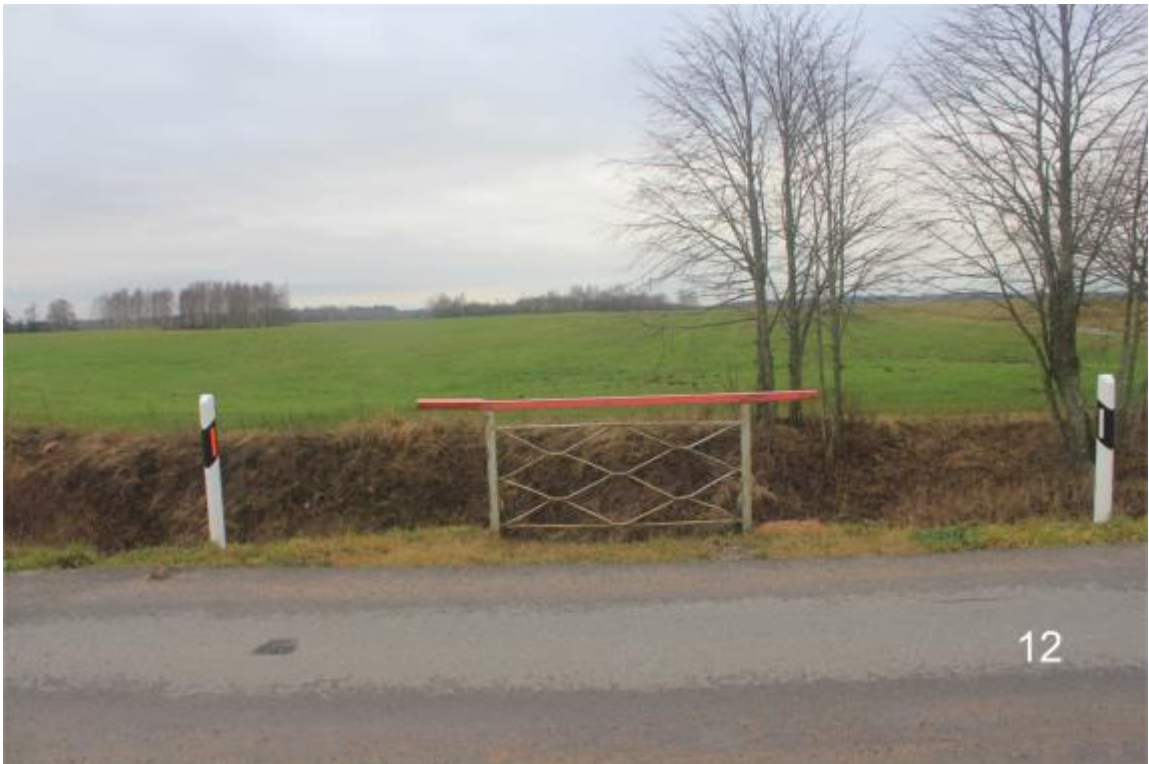
*Vydutaičių tilto metalinė tvorelė vaizdas iš Rytų pusės,*

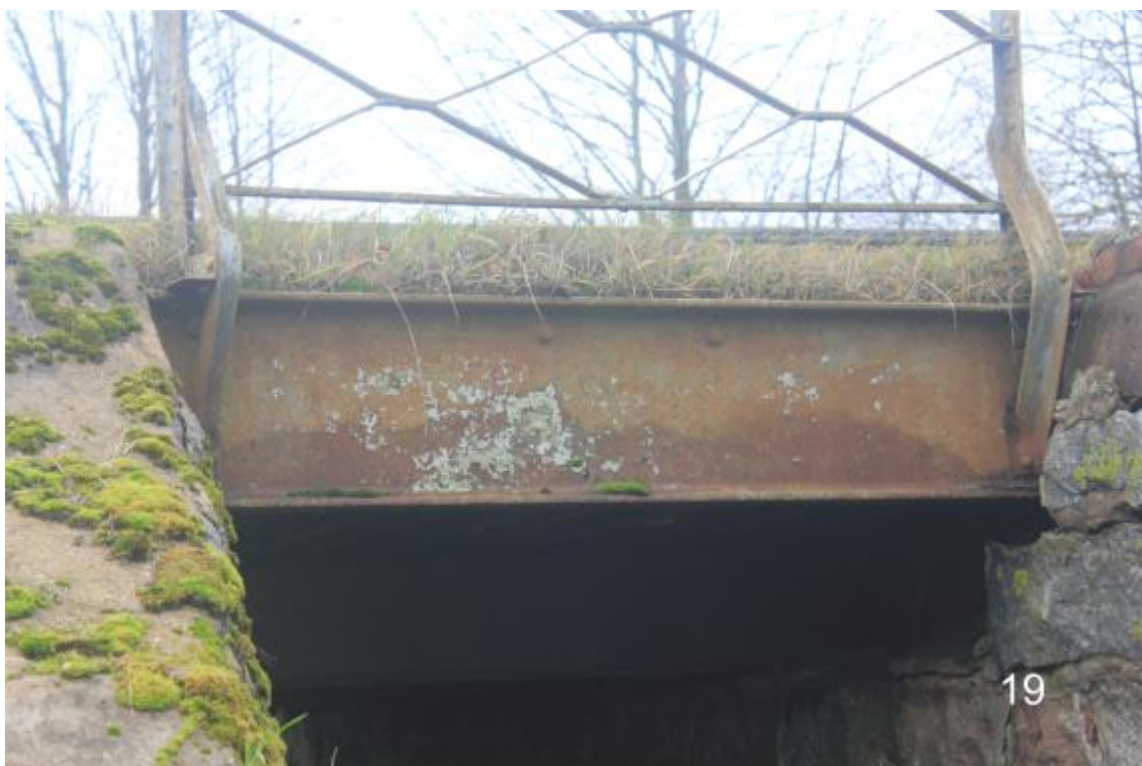
*Vydutaičių tilto metalinė sija, vaizdas iš Rytų pusės,*

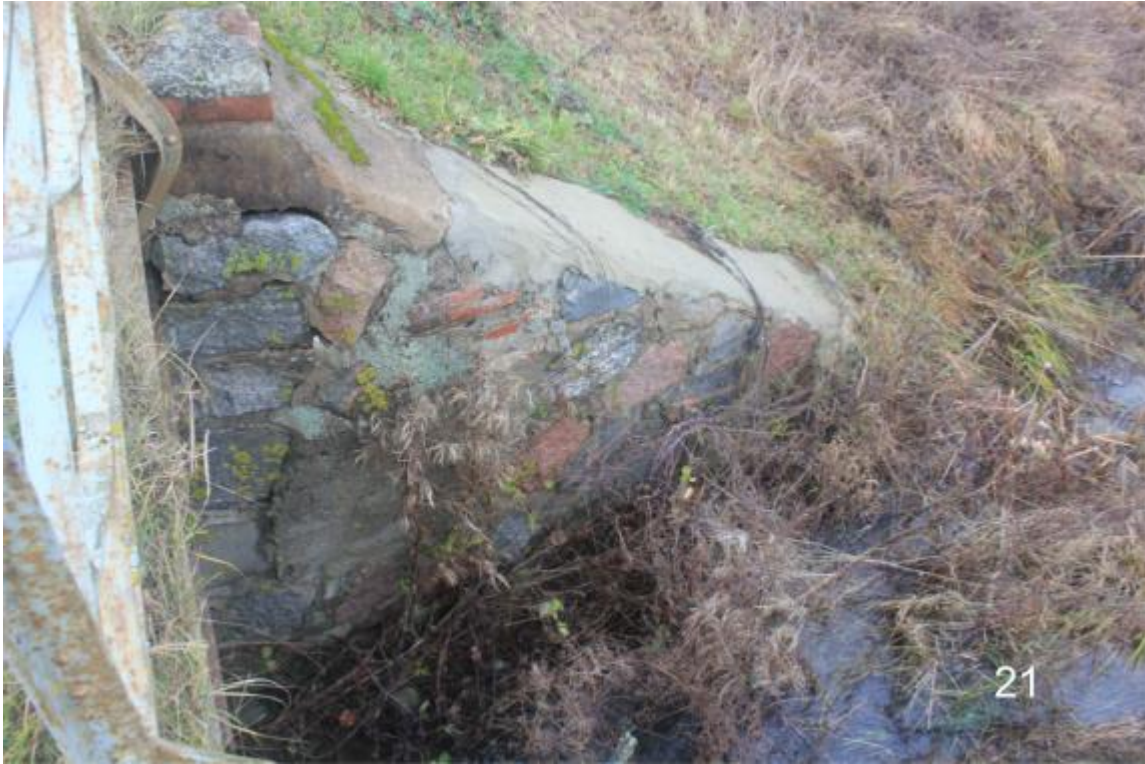
*Vydučiaių tilto antgalių sparnai vaizdas iš Pietryčių pusės,*

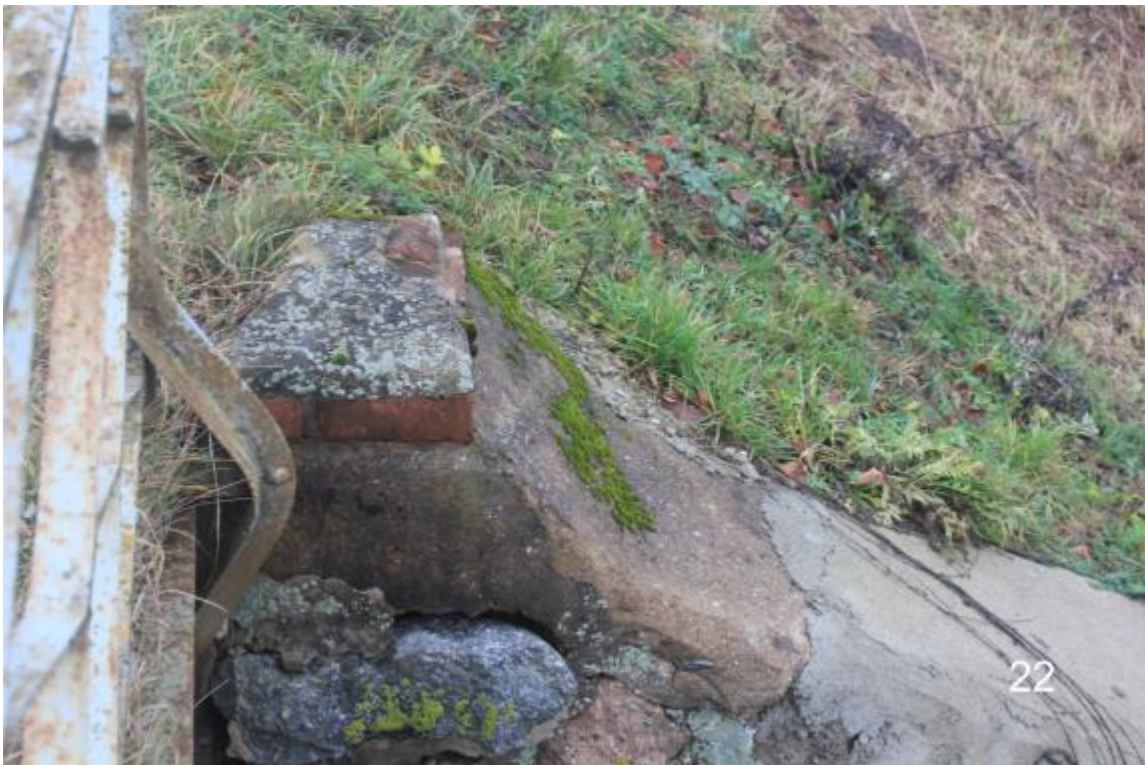
*Vydučiaių tilto keturkampio plano raudonų keraminių plytų mūro stulpelių liekanos vaizdas iš Pietryčių pusės,*

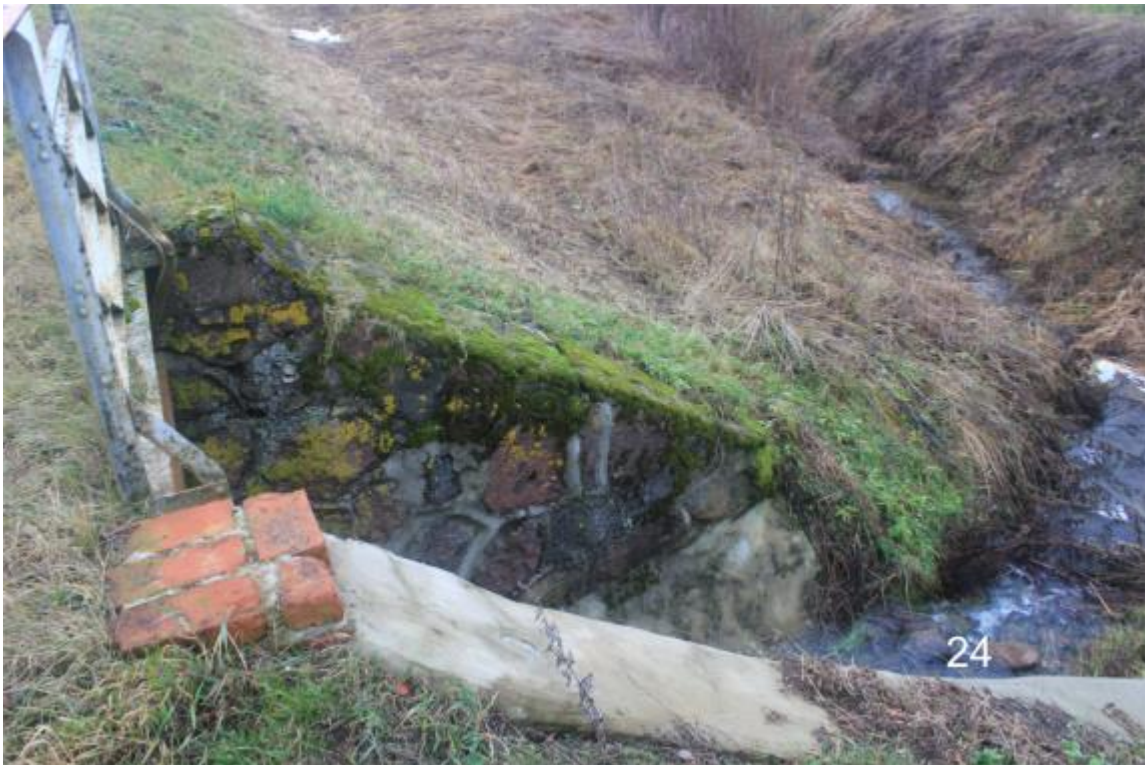
*Vydutaičių tilto keturkampio plano raudonų keraminių plytų mūro stulpelių liekanos vaizdas iš Pietryčių pusės,*

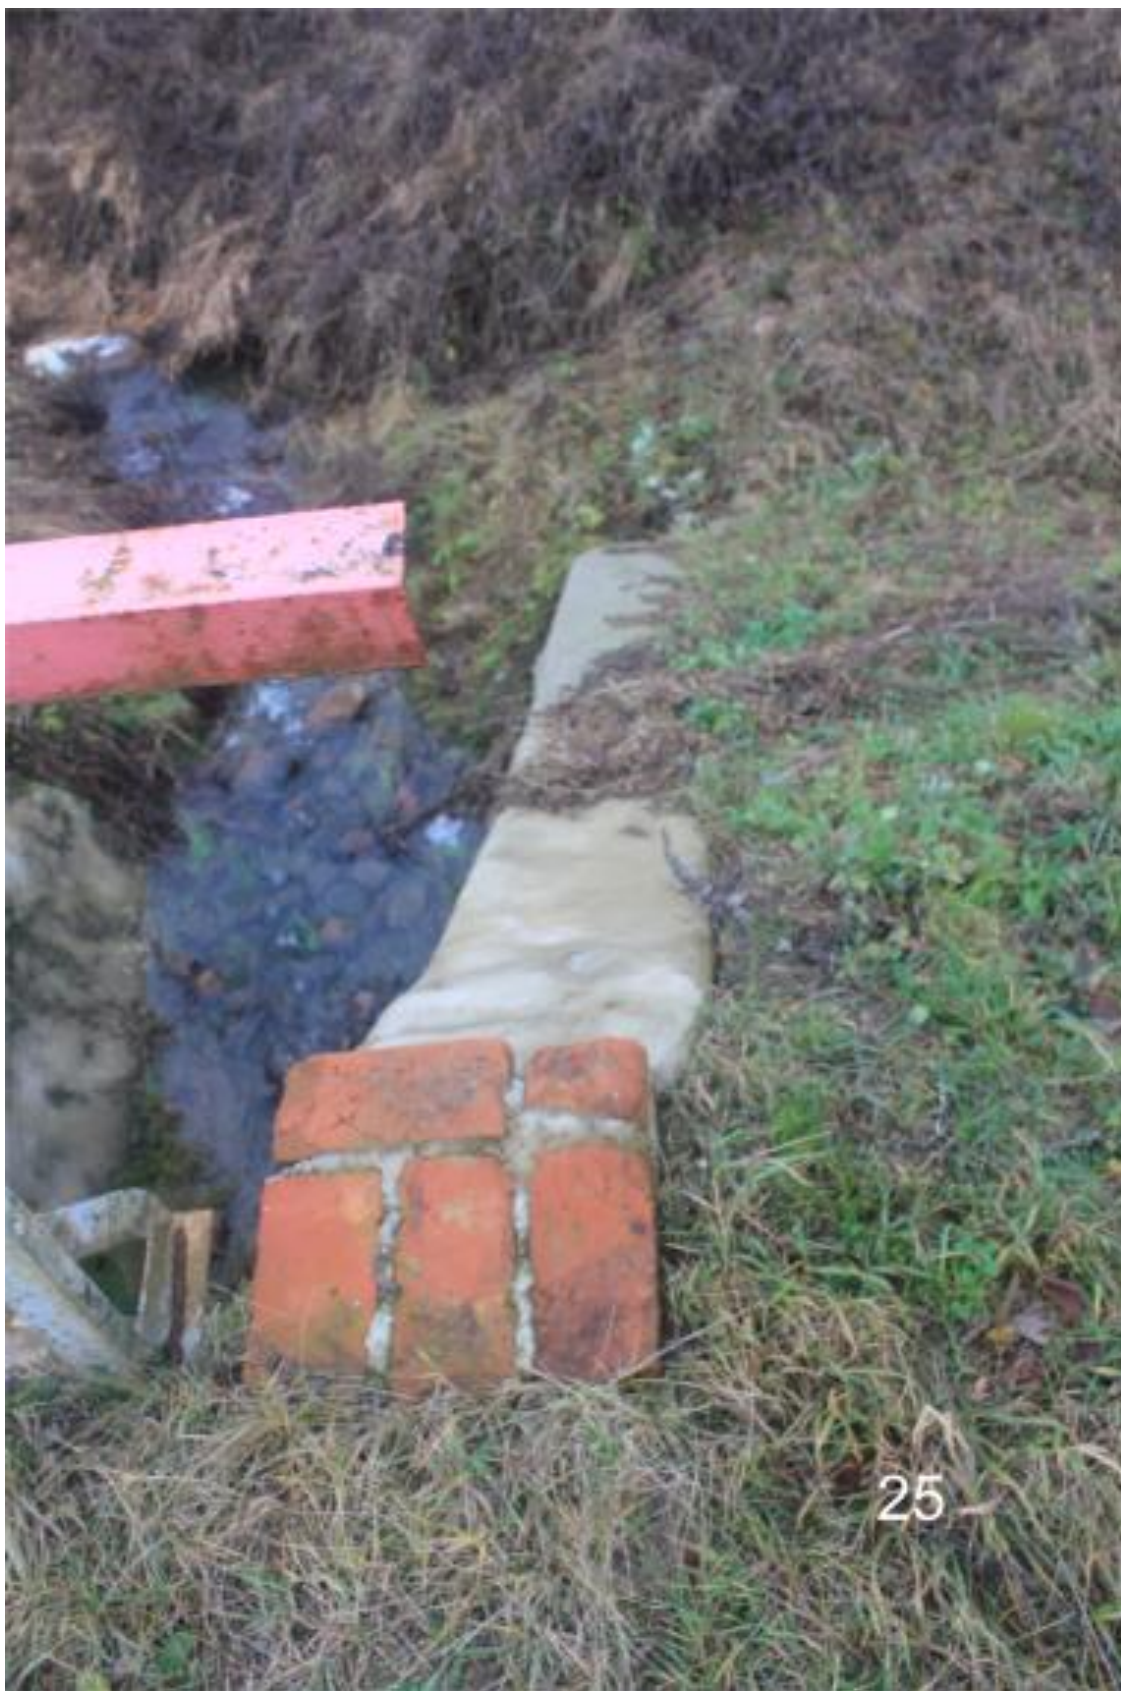
*Vydutaičių tilto keturkampio plano raudonų keraminių plytų mūro stulpelių liekanos vaizdas viršaus*

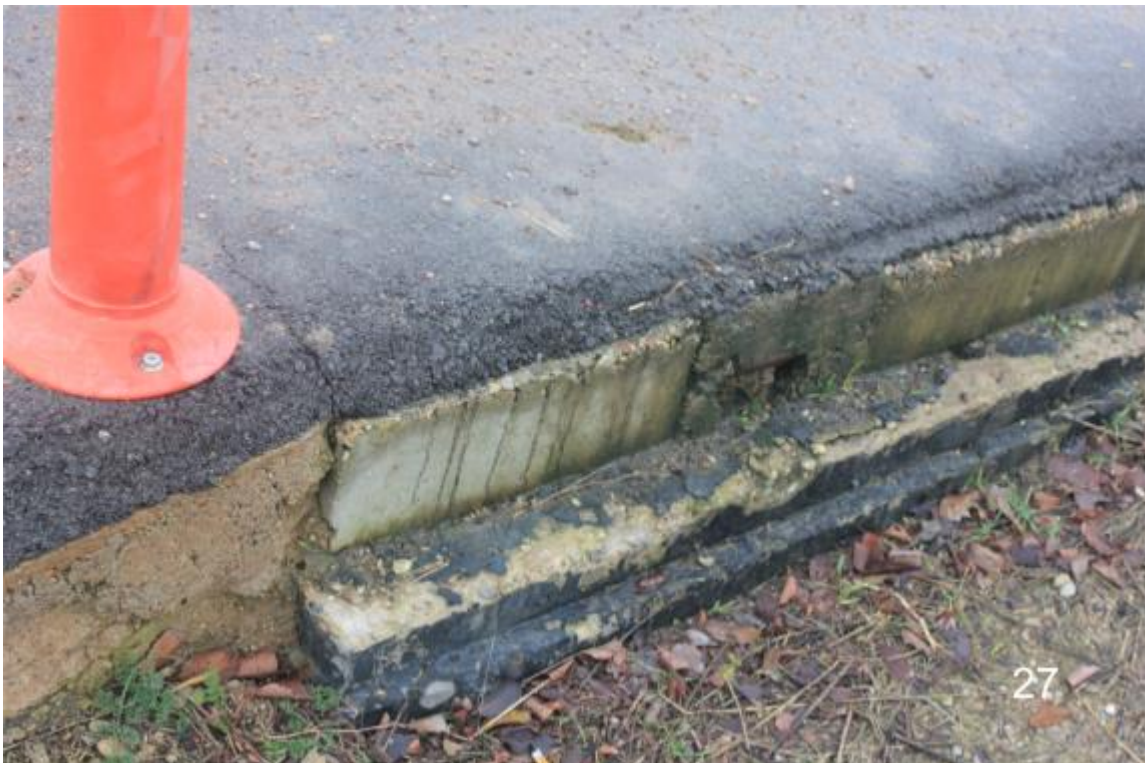
*Vydutaičių tilto avarinės būklės stabilizavimas, panaudojant gelžbetonines konstrukcijas*

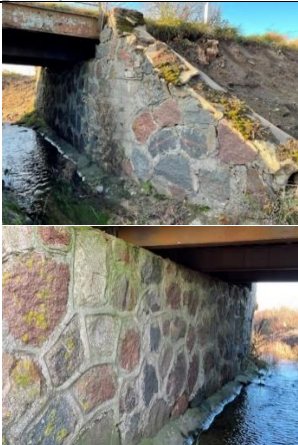
7.1.1.4. fasadų apdaila ir puošyba -			
VS2	<b>Š ir P krantinių atramų, R ir V antgalių sparnų reljefinių rišamojo skiedinio siūlių tipas</b>

Būklė bloga

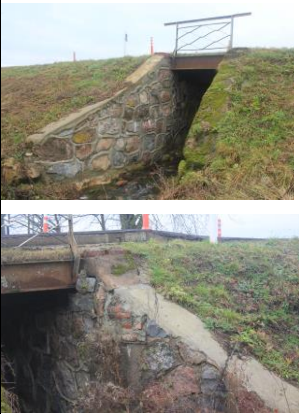
Būklė bloga Daug sykių remontuotų akmenų mūro siūlių būklė bloga tiek fiziškai tiek estetiškai. Dalis atnaujintų mūro siūlių reljefinės, dalis plokščios sutampančios su mūro paviršiumi, dalis siūlių iškritę.
