KLAIPĖDOS SENAMIESČIO

REGENERAVIMO GALIMYBIŲ STUDIJA

2. SENAMIESČIO DANGŲ BŪKLĖS ĮVERTINIMAS

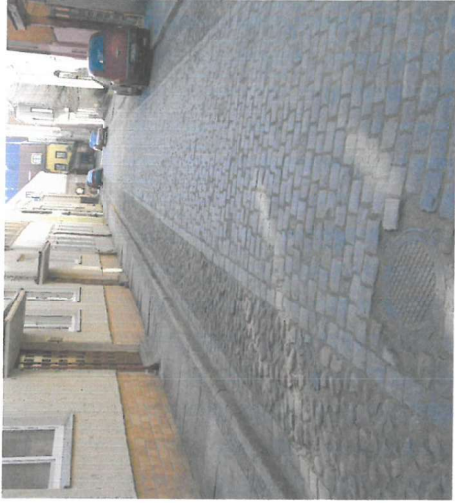
Eil. Nr.	Gatvės pavadinimas	Esamos gatvės ir šaligatvių dangos įvertinimas	Esamos gatvės ir šaligatvių dangos paminklotvarkinis ir kitais aspektais įvertinimas	Siūlomi sprendiniai
1	2	3	4	5
2.	KALVIŲ	<p>VD – Nuo Teatro gt iki Tiltų g. ir nuo Tiltų g. iki Mažosios Vandens g. - tašytų lauko akmenų grindinys su akmenų bortais.</p> <p>ŠD – grįstas pjauto akmenų plotas su granito skaldiniais.</p>	<p>VD – danga atitinka paminklotvarkinius reikalavimus savo medžiagiškumu ir grindinio piešiniu, tačiau techninė dangos būklė yra bloga dėl eksploatavimo eigoje atsiradusių duobių ir blogos kokybės užpildo.</p> <p>ŠD – techninė būklė patenkinama, kai kur išardytas skaldinėlis.</p>

<p>VD – perkloti esamą dangą, naudojant tas pačias medžiagas, bet keičiant užpildo sudėtį.</p> <p>ŠD – remontuoti esamą dangą.</p>

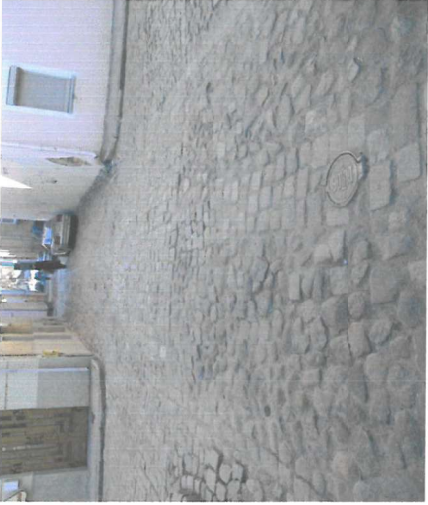
5.	KEPĖJŲ	<p>VD – Nuo Teatro g. iki Tiltų g. ir nuo Tiltų g. iki Mažosios Vandens g. – tašytų lauko akmenų grindinys su akmenų bortais.</p> <p>ŠD – Nuo Teatro g. iki Tiltų g. – grįstas pjauto akmens plokštėmis su granito skaldinėliu Nuo Tiltų g. iki Mažosios Vandens g. – lauko akmenų grindinys su betonine šaligatvio plytele.</p>	<p>VD – danga atitinka paminklotvarkinius reikalavimus reikalavimus savo medžiagiškumu ir grindinio piešiniu, tačiau techninė dangos būklė yra bloga dėl eksploatavimo eigoje atsiradusių duobių ir blogos kokybės užpildo.</p> <p>ŠD – techninė būklė patenkinama, kai kur išardytas skaldinėlis, nelygus lauko akmenų grindinys. Paminklotvarkiniu medžiagiškumo požiūriu neatitinka vieningo sprendimo.</p>

<p>VD – perkloti esamą dangą, naudojant tas pačias medžiagas, bet keičiant užpildo sudėtį.</p> <p>ŠD – remontuoti esamą dangą, lauko akmenis ir betonines plyteles keisti į pjauto akmens plokštes su granito skaldinėliu.</p>

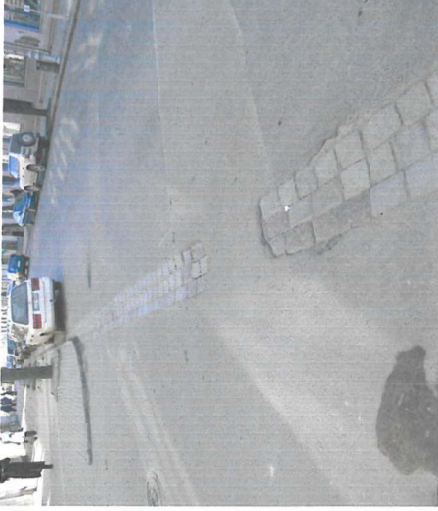
6.	TURGAUS	<p>VD – asfaltas, abiejose važiuojamos dalies pusėse, tašytų akmenų paviršinio vandens surinkimo latakas, tašyto akmens bortai.</p> <p>ŠD – pėsčiųjų dalies danga labai skirtinga. Pagrindinė danga betoninės šaligatvio plytelės, prie rekonstruo tų objektų – betoninės trinkelės ir tašyto akmens skaldinėlis</p>	<p>VD – medžiagiškumo požyrių neatiinka paminklotvarkinių reikalavimų.</p> <p>ŠD – techninė būklė nepatenkinama, medžiagiškumo požyrių neatiinka vieningo sprendimo.</p>

<p>VD – Ši gatvė yra pagrindinė, jungianti tarptautinį terminalą per Klaipėdos miesto senamiestį su Jono Kalnelių Todėl siūloma keisti esamą dangą į plauto granito plokštes su didesniu lygaus ploto paviršiumi, o esamas medžiagas (tašytus lauko akmenis) panaudoti perklojant ir restauruojant esamas senamiesčio dalies gatvių dangas.</p> <p>ŠD – keisti esamą dangą į plauto granito plokštes su didesniu lygaus ploto paviršiumi, panaudojant senamiesčio būdingą dangų piešinį.</p>

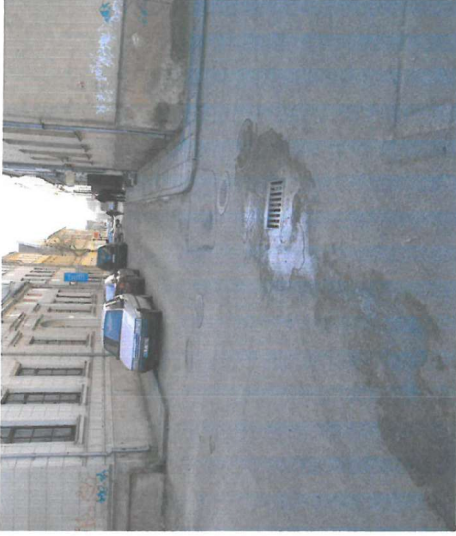
7.	TOMO	<p>VD – Nuo Sukilėlių g. iki Tiltų g. – tašytų lauko akmenų grindinys su akmenų bortais.</p> <p>Nuo Tiltų g. iki Pylimo g. – asfaltas su akmeniniais bortais.</p> <p>ŠD – Nuo Sukilėlių g. iki Vežėjų g. – grįstas betoninėmis šaligatvio plytelėmis.</p> <p>Nuo Vežėjų g. iki Tiltų g. – grįstas pjauto akmens plokštėmis su granito skaldinėliu.</p>	<p>VD – techninė būklė nepatenkinama, paminklotvarkinio medžiagiškumo požūrių neatitinka vieninto sprendimo.</p> <p>ŠD – techninė būklė patenkinama, kai kur išardytas skaldinėlis, nelygus lauko akmenų grindinys. Paminklotvarkiniu medžiagiškumo požūrių neatitinka vieninto sprendimo.</p>

<p>VD – perkloti esamą dangą suvienodinant medžiagas, naudojant tašytus lauko akmenis ir naujos sudėties užpildą.</p> <p>ŠD – remontuoti esamą dangą, betoninės plyteles keisti į pjauto akmens plokštes su granito skaldinėliu.</p>

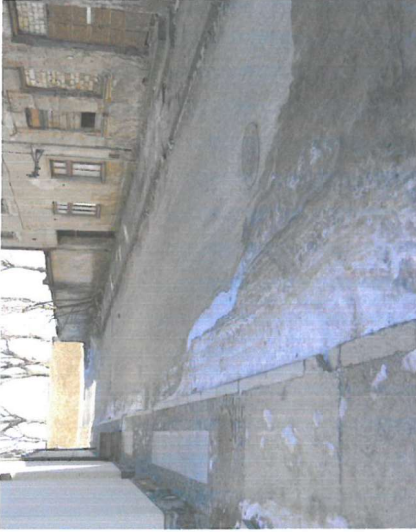
8.	DIDŽIOJI VANDENS	<p>VD – Nuo Aukštosios g. iki Tiltų g. – tašytų lauko akmenų grindinys su akmens bortais.</p> <p>Nuo Tiltų g. iki Pylimo g. – asfaltas su akmens bortais.</p> <p>ŠD – grįsta pjauto akmens plokštėmis su granito skaldinėliu, kita dalis – grįsta lauko akmenimis.</p>		<p>VD – techninė būklė nepatenkinama, paminklotvarkinio medžiagiškumo požymių neatitinka vieningo sprendimo.</p> <p>ŠD – techninė būklė patenkinama, kai kur išardytas skaldinėlis, nelygus lauko akmenų grindinys. Paminklotvarkiniu medžiagiškumo požymių neatitinka vieningo sprendimo.</p>		<p>VD – perkloti esamą dangą suvienodinant medžiagas, naudojant tašytus lauko akmenis ir naujos sudėties užpildą.</p> <p>SD – remontuoti esamą dangą, lauko akmenis keisti į pjauto granito plokštes su granito skaldinėliu.</p>

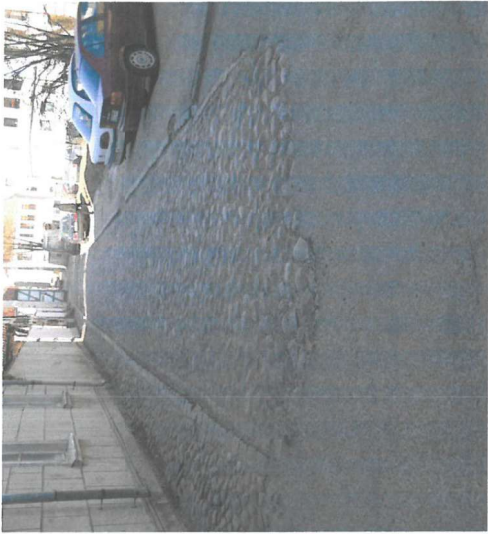
Eil. Nr.	Gatvės pavadinimas	Esamos gatvės ir šaligatvių dangos įvertinimas	Esamos gatvės ir šaligatvių dangos paminklotvarkinis ir kitais aspektais įvertinimas	Siūlomi sprendiniai
1	2	3	4	5
9.	BAŽNYČIŲ	<p>VD – lauko akmenų grindinys, bortai tašytų lauko akmenų.</p> <p>ŠD – lauko akmenų grindinys.</p>	<p>VD – danga atitinka paminklotvarkinius reikalavimus savo medžiagiškumu, tačiau techninė dangos būklė nepatenkinama dėl blogos kokybės užpildo.</p> <p>SD - danga atitinka paminklotvarkinius reikalavimus savo medžiagiškumu, tačiau techninė dangos būklė nepatenkinama dėl blogos kokybės užpildo.</p>

<p>VD – perkloti esamą dangą, naudojant tas pačias medžiagas, bet keičiant užpildo sudėtį.</p> <p>SD – perkloti esamą dangą, naudojant pjauto granito plokštes su granito skaldinėliu.</p>

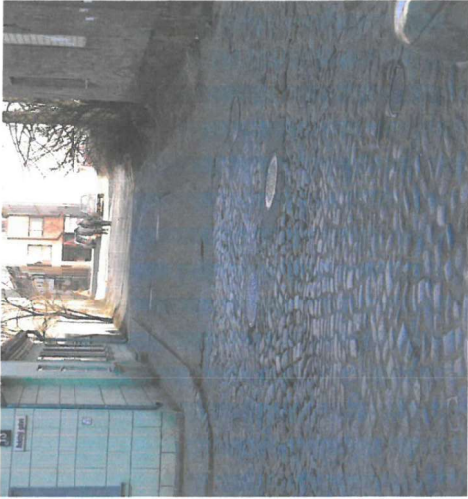
10.	DARŽŲ	<p>VD – nuo Sukilėlių g. iki Aukšto- sios g. – lauko akmenų grindinys su akmenų bor- tais. Nuo Aukštosios gt. iki Tiltų g. – asfaltas.</p> <p>ŠD – betoninių šaligatvio plytelių danga. Prie "Vilniaus" ban- ko lauko akmenukai su be- tonine plokšte.</p>	<p>VD – techninė būklė nepatenkinama, paminklotvarki- nio medžiagiškumo požymių neatitinka vieningo sprendimo.</p> <p>ŠD – techninė būklė nepatenkinama, paminklotvarki- nio medžiagiškumo požymių neatitinka vieningo sprendimo</p>

<p>VD – perkloti esamą dangą suvienodinant medžiagas, naudojant tašytus lauko akmenis ir naujos sudėties užpildą.</p> <p>ŠD – perkloti esamą dangą suvienodinant medžiagas, naudojant pjauto akmens plokštes su skaldinėliu.</p>

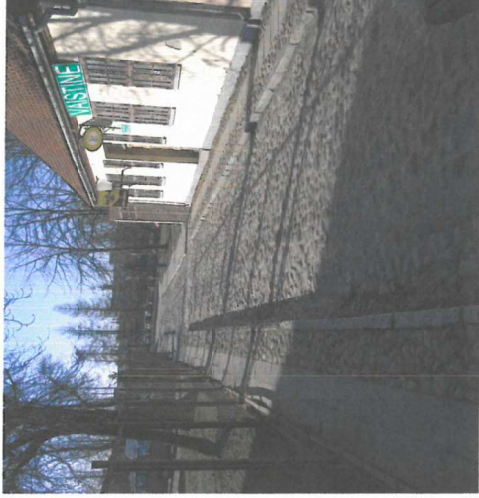
Eil. Nr.	Gatvės pavadinimas	Esamos gatvės ir šaligatvių dangos įvertinimas	Esamos gatvės ir šaligatvių dangos paminklotvarkinis ir kitais aspektais įvertinimas	Siūlomi sprendiniai
1	2	3	4	5
11.	BRUŽĖS	<p>VD – lauko akmenų grindinys</p> <p>ŠD – nedidelių lauko akmenų grindinys su betonine šaligatvio plytele.</p>	<p>VD – danga atitinka paminklotvarkinius reikalavimus savo medžiagiškumu, tačiau techninė dangos būklė nepatenkinama dėl blogos kokybės užpildo.</p> <p>ŠD – techninė būklė nepatenkinama, paminklotvarkinio medžiagiškumo požyrių neatitinka vieningo sprendimo</p>	<p>VD – perkloti esamą dangą, naudojant tas pačias medžiagas, bet keičiant užpildo sudėtį.</p> <p>ŠD – perkloti esamą dangą, naudojant pjauto akmens plokštes su granito skaldinėliu.</p>

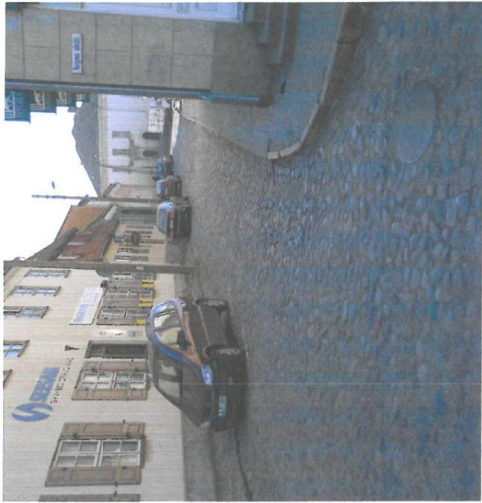
Eil. Nr.	Gatvės pavadinimas	Esamos gatvės ir šaligatvių dangos įvertinimas	Esamos gatvės ir šaligatvių dangos paminklotvarkinis ir kitais aspektais įvertinimas	Siūlomi sprendiniai
1	2	3	4	5
12.	TURGAUS A.	<p>VD – lauko akmenų grindinys su akmens bortais.</p> <p>ŠD – lauko akmenų grindinys, dalis betoninių šaligatvio plytelių</p>	<p>VD – danga atitinka paminklotvarkinius reikalavimus savo medžiagiškumu, tačiau techninė dangos būklė nepatenkinama dėl blogos kokybės užpildo.</p> <p>ŠD – techninė būklė nepatenkinama, paminklotvarkinio medžiagiškumo požymių neatitinka vieningo sprendimo</p>

<p>VD – perkloti esamą dangą, naudojant tas pačias medžiagas, bet keičiant užpildo sudėtį.</p> <p>ŠD – perkloti esamą dangą, naudojant pjauto akmens plokštes su granito skaldinėliu.</p>

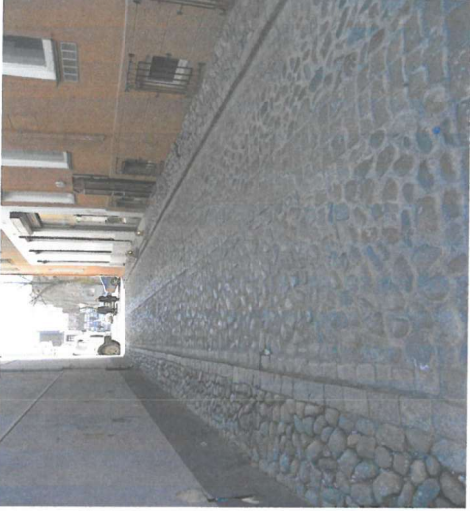
Eil. Nr.	Gatvės pavadinimas	Esamos gatvės ir šaligatvių dangos įvertinimas	Esamos gatvės ir šaligatvių dangos paminklotvarkinis ir kitais aspektais įvertinimas	Siūlomi sprendiniai
1		3	4	5
21.	VEŽEJŲ	<p>VD – lauko akmenų grindinys su tašyto akmens bortais</p> <p>ŠD – lauko akmenų grindinys, betoninės šaligatvio plytelės, monolitinis betonas.</p>	<p>VD – danga atitinka paminklotvarkinius reikalavimus savo medžiagiškumu, tačiau techninė dangos būklė nepatenkinama dėl blogos kokybės užpildo.</p> <p>ŠD – techninė būklė nepatenkinama, paminklotvarkinio medžiagiškumo požymių neatitinka vieningo sprendimo</p>

<p>VD – perkloti esamą dangą, paliekant tas pačias medžiagas, bet keičiant užpildo sudėtį.</p> <p>ŠD – perkloti esamą dangą, naudojant plauto akmens plokštes su grunto skaldinėliu.</p>

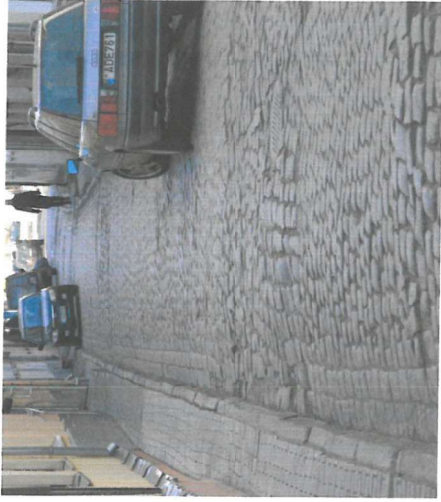
22.	AIUKŠTOJII	<p>VD – tašytų lauko akmenų grindys su akmens bortu.</p> <p>ŠD – nuo Turgaus a. iki Daržų g. – betoninės trinkelės, skaldinėlės, betonas, lauko akmuo (vakarų pusėje) nuo Daržų g. iki Didžiojo Vandens g. – tašyti lauko akmenys su akmens bortais, betoninio šaligatvio plytelės (vakarinė pusė).</p>	<p>VD – danga atitinka paminklotvarkinius reikalavimus savo medžiagiškumu ir grindinio piešiniu, tačiau techninė dangos būklė yra bloga dėl eksploatacimo eigoje atsiradusių duobių ir blogos kokybės užpildo.</p> <p>ŠD – techninė būklė nepatenkinama, paminklotvarkinio medžiagiškumo požiūriu neatitinka vieningo sprendimo</p>

<p>VD – perkloti esamą dangą, naudojant tas pačias medžiagas, bet keičiant užpildo sudėtį.</p> <p>ŠD – perkloti esamą dangą, naudojant pjauto akmens plokštes su grąnioto skaldinėliu.</p>

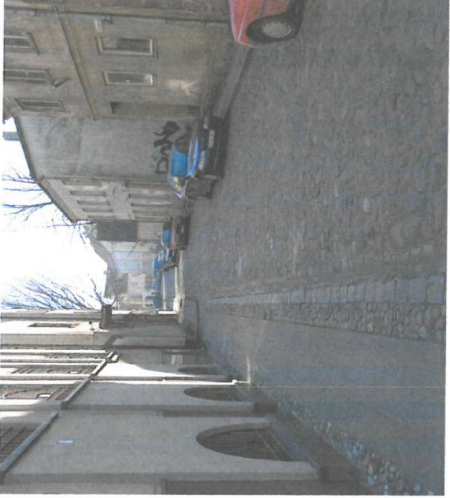
Eil. Nr.	Gatvės pavadinimas	Esamos gatvės ir šaligatvių dangos įvertinimas	Esamos gatvės ir šaligatvių dangos paminklotvarkinis ir kitais aspektais įvertinimas	Siūlomi sprendiniai
1	2	3	4	5
23.	SKERDĖJŲ	<p>VD – lauko akmens grindinys su akmens bortais.</p> <p>ŠD – lauko akmens grindinys su betonine šaligatvio plytele</p>	<p>VD – danga atitinka paminklotvarkinius reikalavimus savo medžiagiškumui ir grindinio piešiniui, tačiau techninė danga būklė yra bloga dėl eksploatavimo eigoje atsiradusių duobių ir blogos kokybės užpildo.</p> <p>ŠD – techninė būklė nepatenkinama, paminklotvarkinio medžiagiškumo po požūriu neatitinka vieningo sprendimo.</p>

<p>VD – perkloti esamą dangą, naudojant tas pačias medžiagas, bet keičiant užpildo sudėtį.</p> <p>ŠD – perkloti esamą dangą, naudojant pjauto akmens plokštes su granito skaldinėliu.</p>

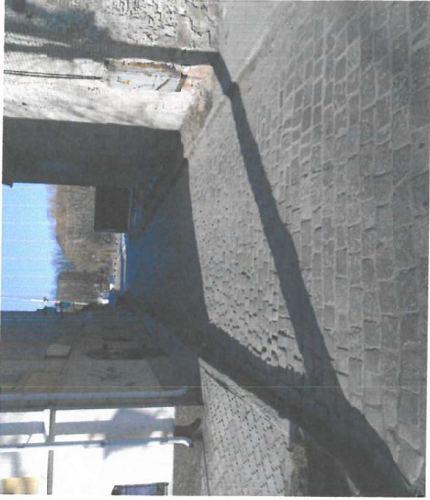
Eil. Nr.	Gatvės pavadinimas	Esamos gatvės ir šaligatvių dangos įvertinimas	Esamos gatvės ir šaligatvių dangos paminklotvarkinis ir kitais aspektais įvertinimas	Siūlomi sprendiniai
1	2	3	4	5
25.	MAŽŪJ VANDENS	<p>VD – tašytų lauko akmenų grindinys be borto.</p> <p>ŠD – nėra arba nuogrįstė iš lauko akmenų.</p>	<p>VD – danga atitinka paminklotvarkinius reikalavimus savo medžiagiškumu ir grindinio piešiniu, tačiau techninė dangos būklė yra bloga dėl eksploatavimo eigoje atsiradusių duobių ir blogos kokybės užpildo.</p> <p>ŠD – nepatenkinama</p>

<p>VD – perkloti esamą dangą, naudojant tas pačias medžiagas, bet keičiant užpildo sudėtį.</p> <p>ŠD – perkloti esamą dangą, naudojant pjauto akmens plokštes su granito skaldinėliu.</p>
