**DANĖS KRANTINĖS (Kr-2), BESIRIBOJANČIOS
SU 7H SKLYPU PER VISĄ JO ILGĮ
LAIKINAS TECHINIS PASAS NR. 1**

RENGĖJAS: UAB „Vakarų regiono statybų konsultacinis biuras“

**KLAIPĖDOS MIESTO SAVIVALDYBĖS
„DANĖS KRANTINĖS (Kr-2), BESIRIBOJANČIOS SU
7H SKLYPU PER VISĄ JOS ILGĮ“
LAIKINAS TECHINIS PASAS
Nr. 1**

LAIKINAS TECHINIS PASAS

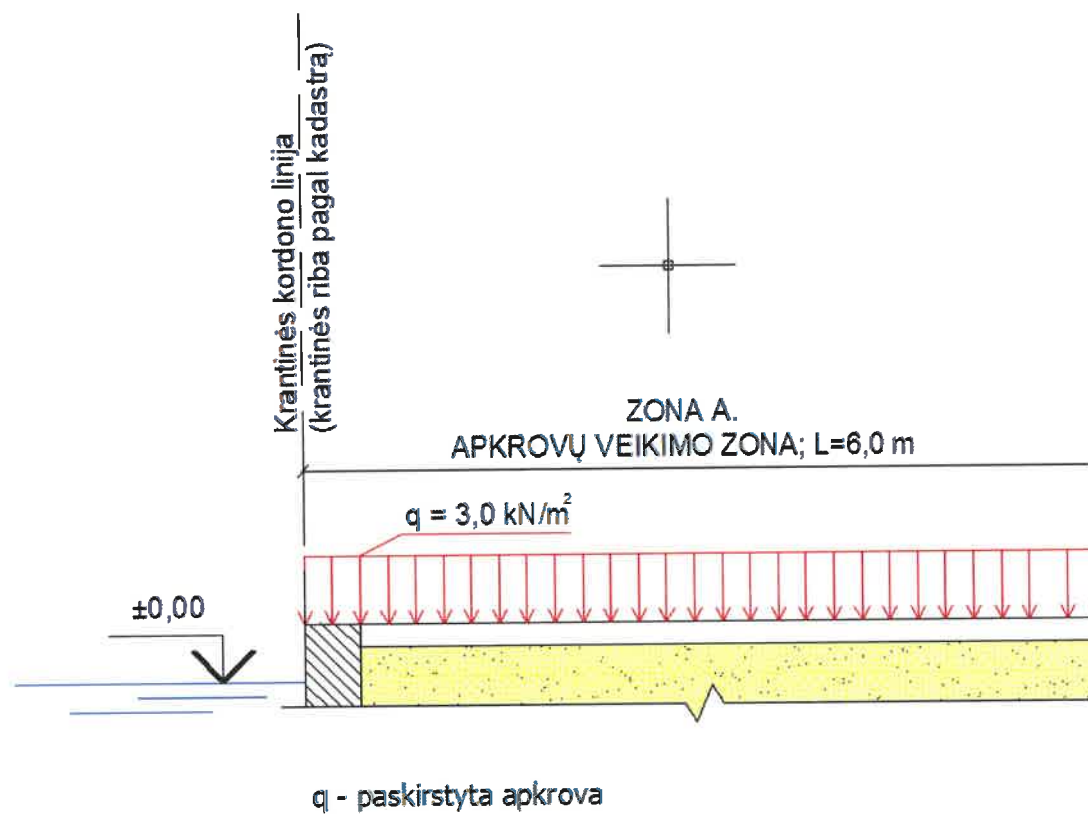
APKROVŲ SCHEMA (2025 M.)

1.4	Statinį galima naudoti pagal apkrovų schemą	Statinį galima eksploatuoti pagal 6 priede nurodytas apkrovas. Iki to laiko, kol bus atliktas remontas (kapitalinis remontas / rekonstrukcija), būtina sistemingai kontroliuoti kordono linijos planinę ir aukščio padėtį, sistemingai kontroliuoti fasadinės sienelės posvyrius (kontrolės periodiškumas - ne rečiau kaip 1 kartą per 6 mėnesius). Jeigu pagal kontrolės rezultatus bus nustatyta, kad įvyko kordono poslinkiai ir / arba padidėjo fasadinės sienelės posvyriai, reikės nedelsiant apriboti statinio eksploatacijos režimą. Būtina nuolat kontroliuoti teritorijos dangos techninę būklę ir nedelsiant imtis priemonių ją atstatyti, jeigu atsiras įdubos.

2.3	Naudojimo apkrovos (žr. schemą 6 priede)	
2.3.1	Nuo paskirstomosios apkrovos krantinės paviršiuje, kN/m ²	3,0
2.4	Skaičiuotinio laivo parametrai	
2.4.1	• vandentalpa, t	-
