**VAMZDYNŲ TELEVIZINĖS APŽIŪROS ATASKAITA**

*Užsakovas:* **UAB „ PAKRUOJO VANDENTIEKIS „**

*Vamzdynų adresas:* Saulėtekio g., Pakruojis

*Vamzdyno paskirtis:* Buitinės nuotekos

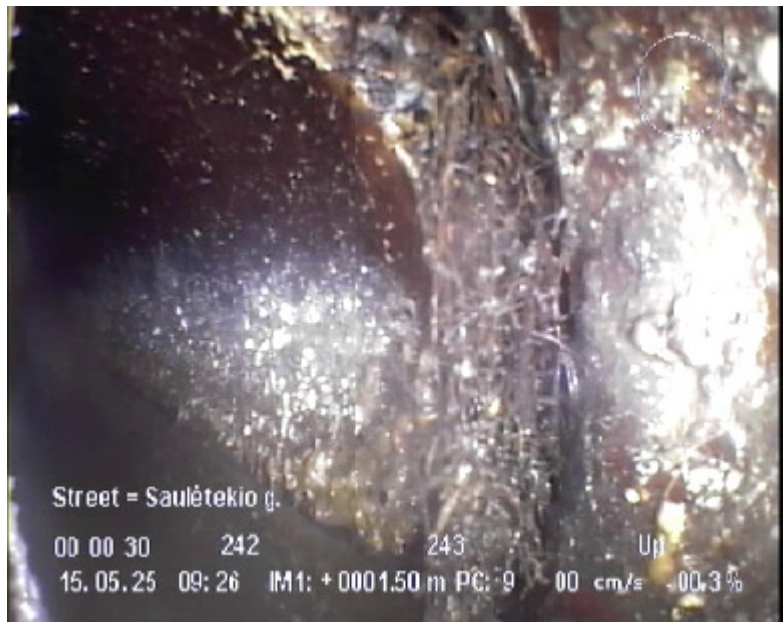
**Nuotrauka** 009

Vaizdajuoste: 002  
Informacija; šaknys

**Vaizdo irrašas** 00:00:32  
**Atstumas /m** 1,50

**Bukle** II

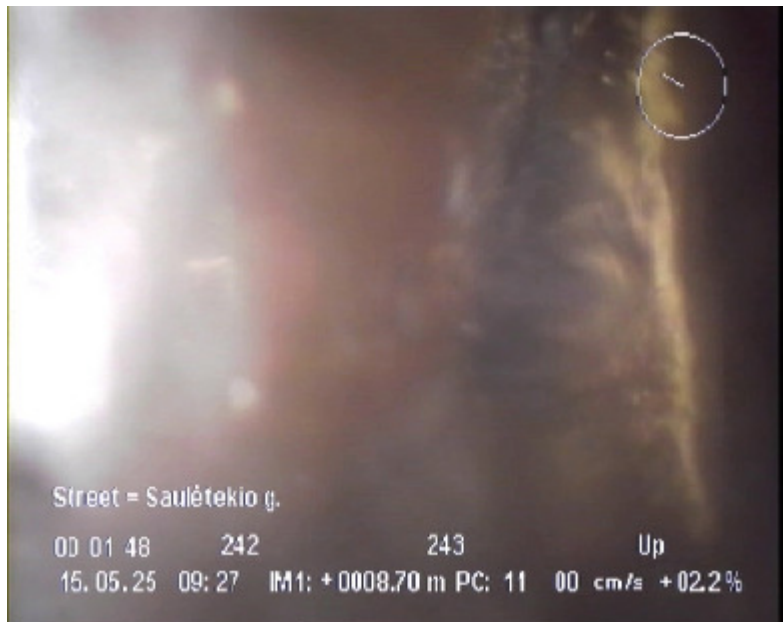
**Nuotrauka** 011

Vaizdajuoste: 002  
Informacija; persikeičia vamzdis

**Vaizdo irrašas** 00:01:50  
**Atstumas /m** 8,70

**Bukle** II

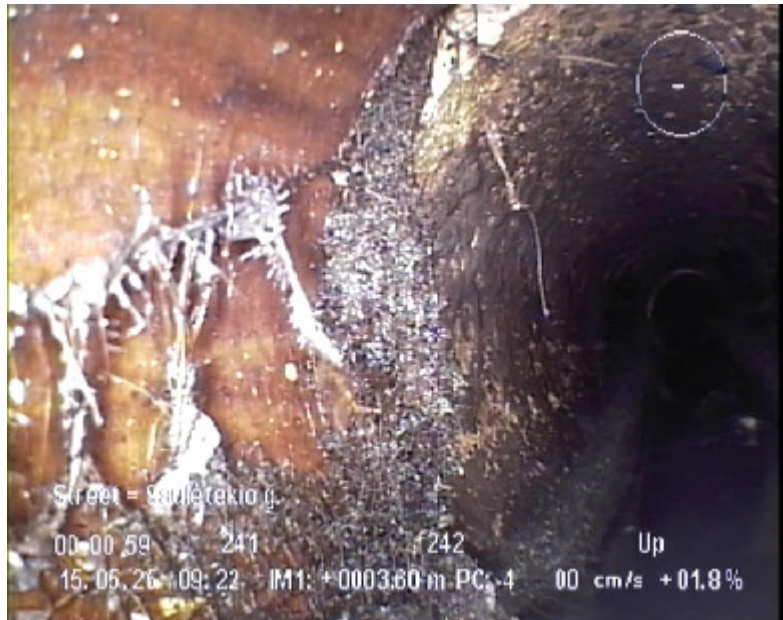
**Nuotrauka** 004

Vaizdajuoste: 001  
Informacija; šaknys

**Vaizdo irrašas** 00:01:01  
**Atstumas /m** 3,60

**Bukle** II

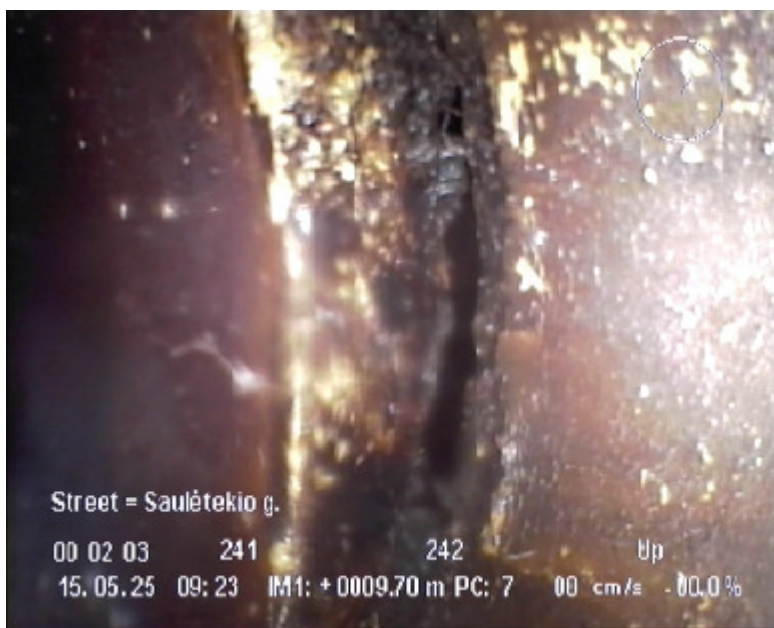
**Nuotrauka** 007

Informacija; šaknys

**Vaizdo irrašas** 00:02:05

**Atstumas /m** 9,70

**Bukle** II

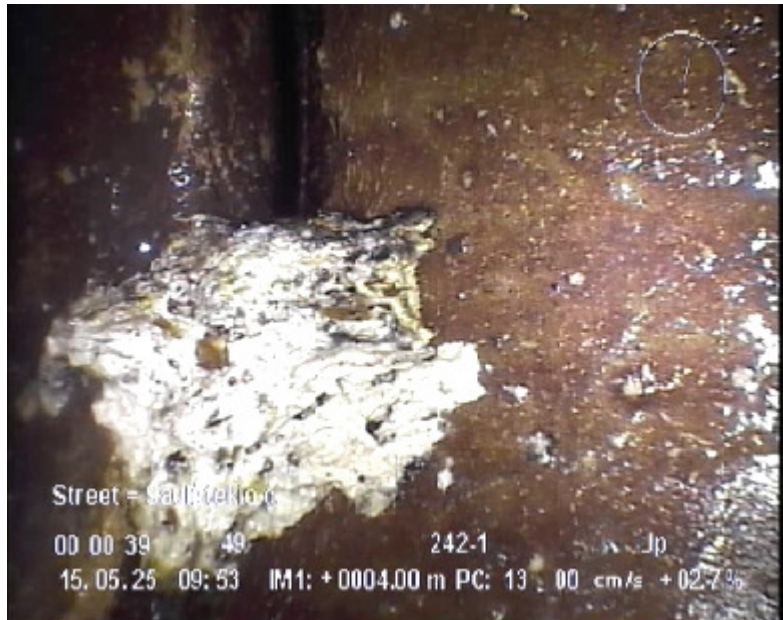
**Nuotrauka** 013

Vaizdajuoste: 004  
Informacija; šaknys

**Vaizdo irrašas** 00:00:41  
**Atstumas /m** 4,00

**Bukle** II

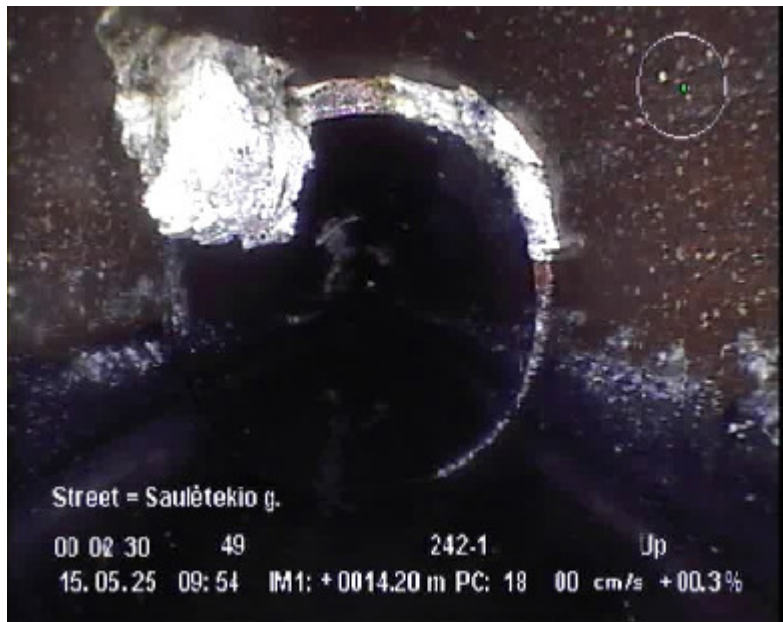
**Nuotrauka** 018

Vaizdajuoste: 004  
Informacija; riebalai

**Vaizdo irrašas** 00:02:32  
**Atstumas /m** 14,20

**Bukle** II

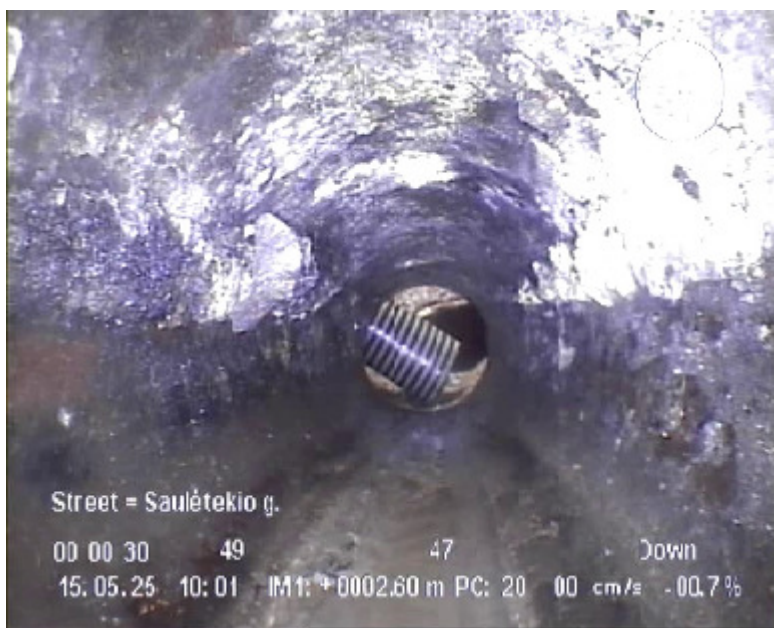
**Nuotrauka** 020

Informacija; riebalai

**Vaizdo irrašas** 00:00:32

**Atstumas /m** 2,60

**Bukle** II

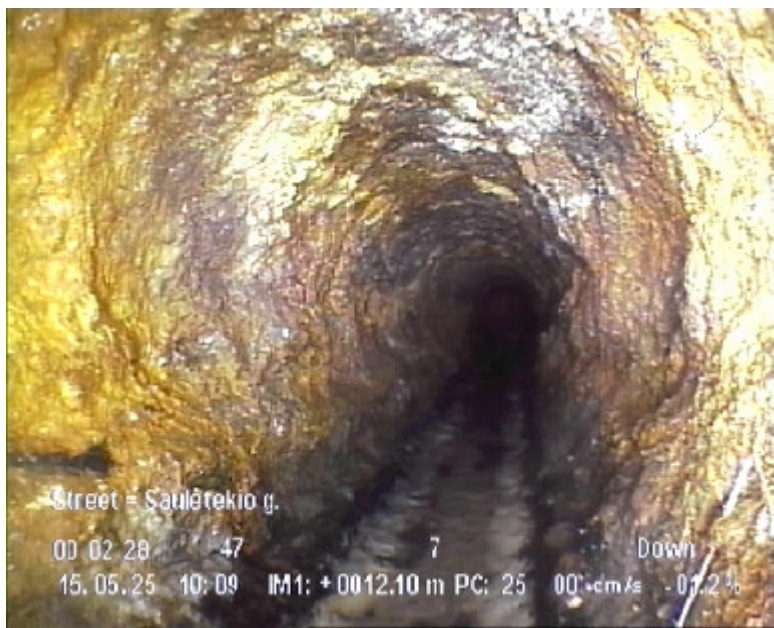
Vaizdajuoste: 006

**Atstumas /m** 11,90

**Bukle** II

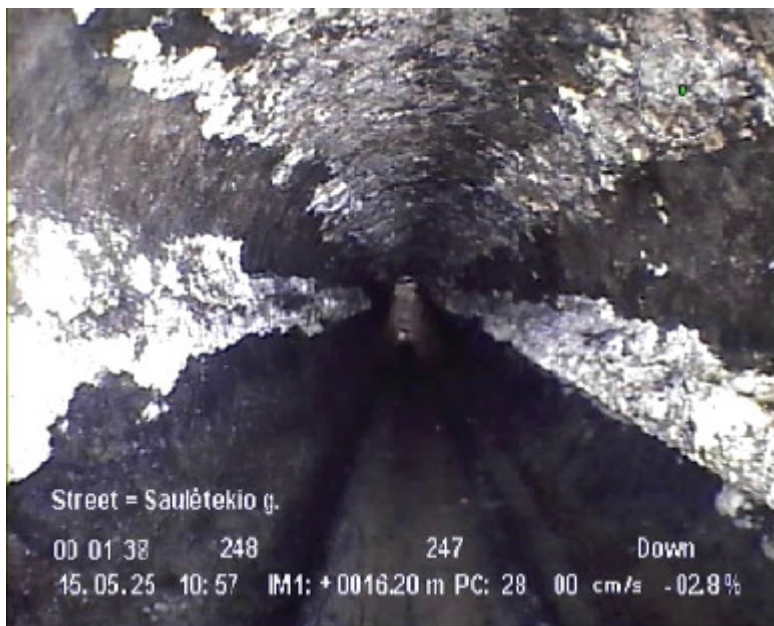
Vaizdajuoste: 008

Nuotr.	Vaizdo ir.	Atst./m	G	Bukle	C	Aprašymas
	00:00:01	0,00		HA		Tinklo tarpo pradžia; 248
028	00:01:40	16,20		II		Informacija; riebalai
	00:02:06	20,30		EH		Tinklo tarpo pabaiga; 247

**Vaizdo irrašas** 00:01:40  
**Atstumas /m** 16,20

**Bukle** II

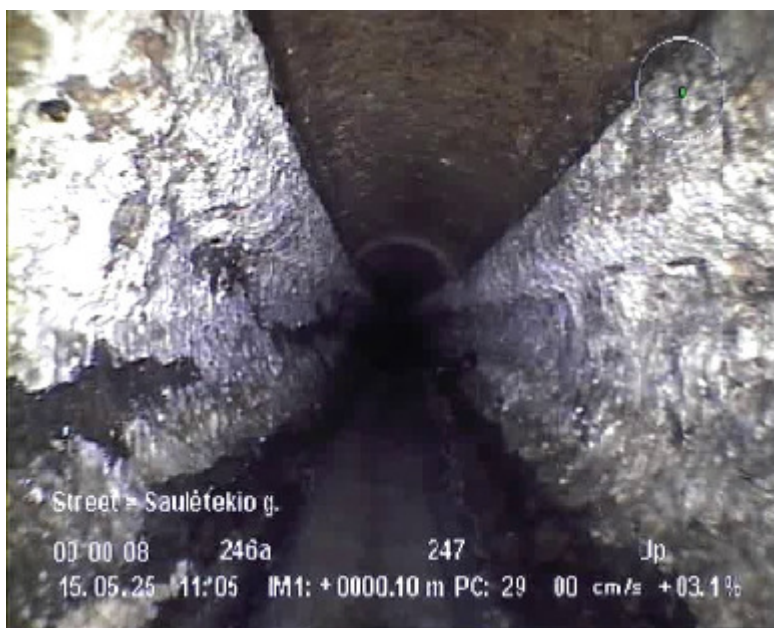
**Nuotrauka** 030

**Vaizdo irrašas** 00:00:10  
**Atstumas /m** 0,20

**Bukle** II

Vaizdajuoste: 010  
Informacija; matosi tarpinė

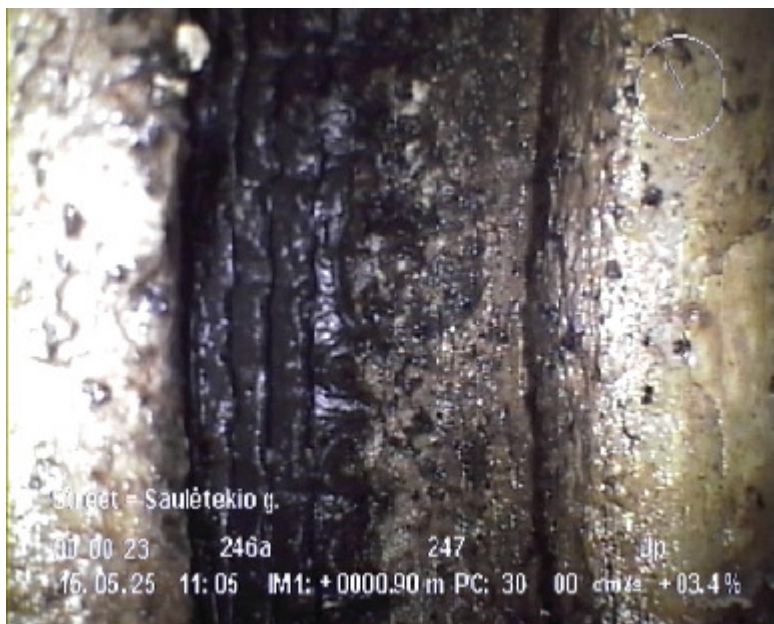
**Vaizdo irrašas** 00:00:25  
**Atstumas /m** 0,90

**Bukle** II
