NEDZINGĖS DVARO SODYBOS FRAGMENTAI (859, IP 857, LA 413/736)

APIBRĖŽTŲ TERITORIJOS BEI APSAUGOS ZONOS RIBŲ PLANAS

A. Kalanavičiaus g. 5, Nedzingės k., Varėnos sen., Varėnos r. sav.

Nedzingės dvaro sodybos fragmentų (859, IP857, LA413/736)
apibrėžtų teritorijos bei apsaugos zonos ribų plano projektas

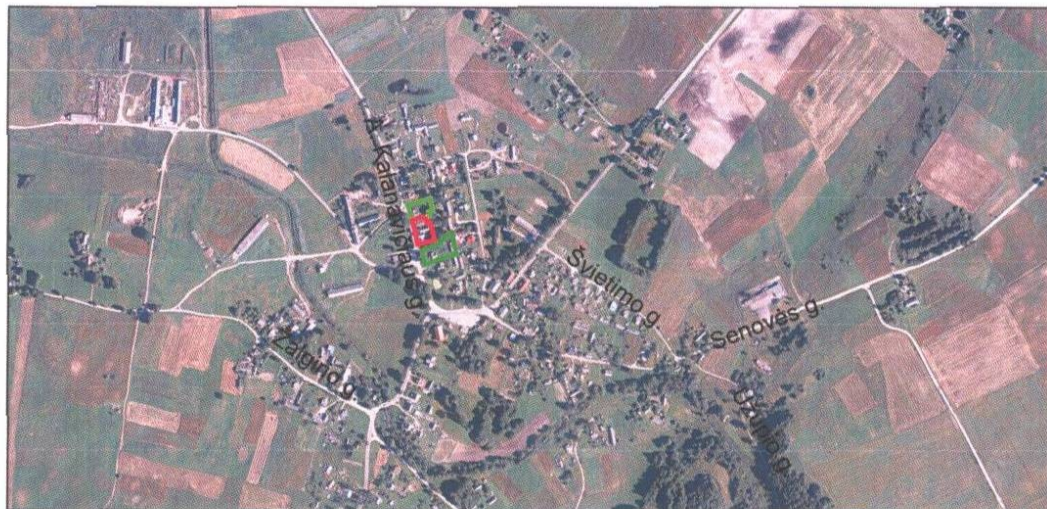
M 1 : 10000 (viena cm - 100 m)

Vertybės teritorijos ribų koordinatės
1994 m. Lietuvos koordinatinių sistemoje:

Taško Nr.	Koordinatės		Lapo nomenklatūra
	Y (E) m	X (N) m	
1	521362.95	6012460.76	64/22
2	521365.82	6012449.65	
3	521371.78	6012450.98	
4	521380.01	6012417.58	
5	521348.30	6012409.81	
6	521338.71	6012454.80	
7	521362.95	6012460.76

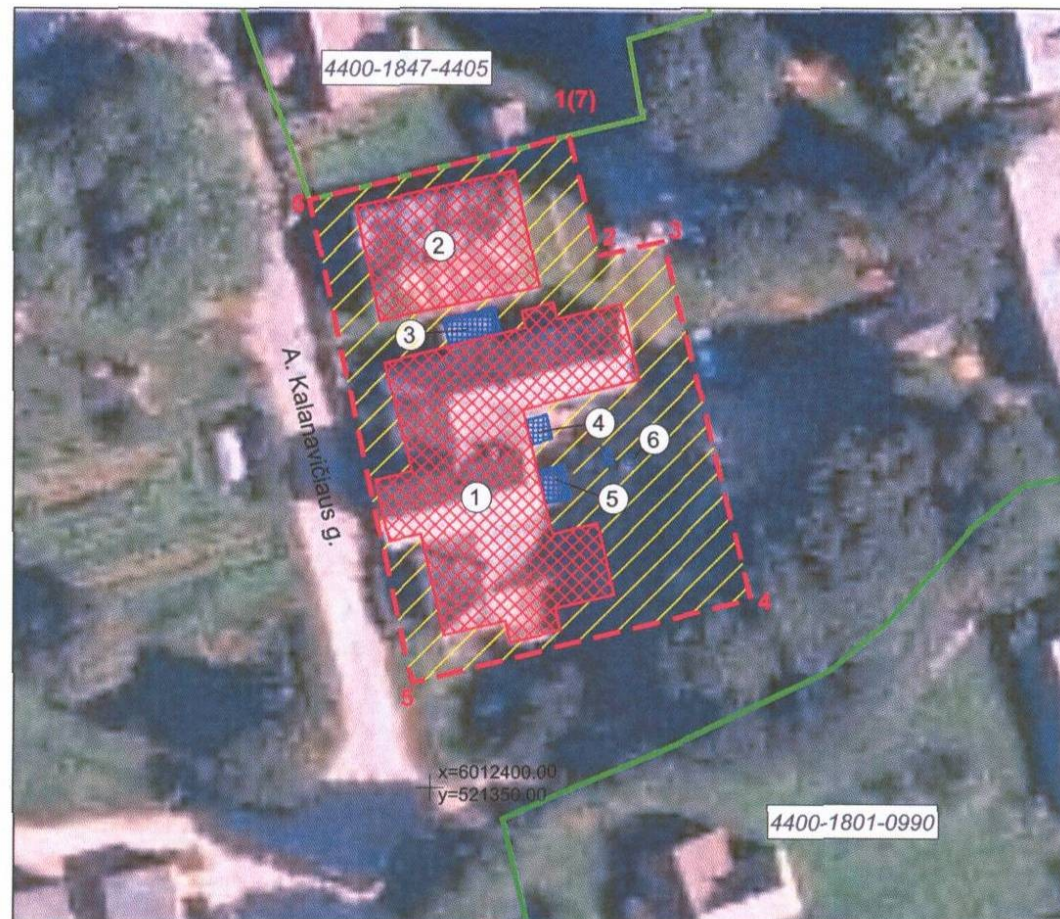
M 1 : 500 (viena cm - 5 m)

Komplekso dalys:

1. Ponių namas (41544, 3894-0055-3019)
2. Virtuvė (41545)

Kiti objektai teritorijoje:

3. Pirmas priestatas
4. Antras priestatas
5. Trečias priestatas
6. Šulinys

Teritorijos plotas - 1397 m²
