METINĖS TILTO APŽIŪROS AKTAS

Tilto indeksas: STLRT111T1966G011KIŠ
Tilto pavadinimas: Tiltas per Kirkšnės upę Nr. 11
Tilto vieta: 55.696157; 21.959986
Tilto kertamas objektas: Vatušių km.
Tiltą prižiūrinti įmonė: Rietavo savivaldybės administracija
(įmonės pavadinimas)

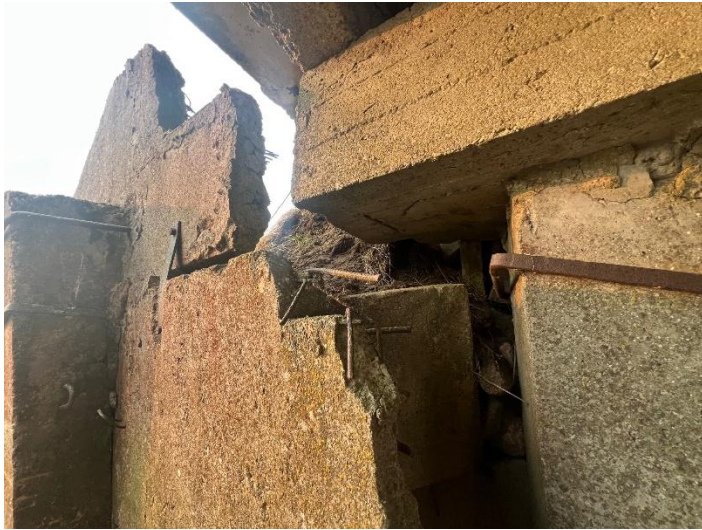
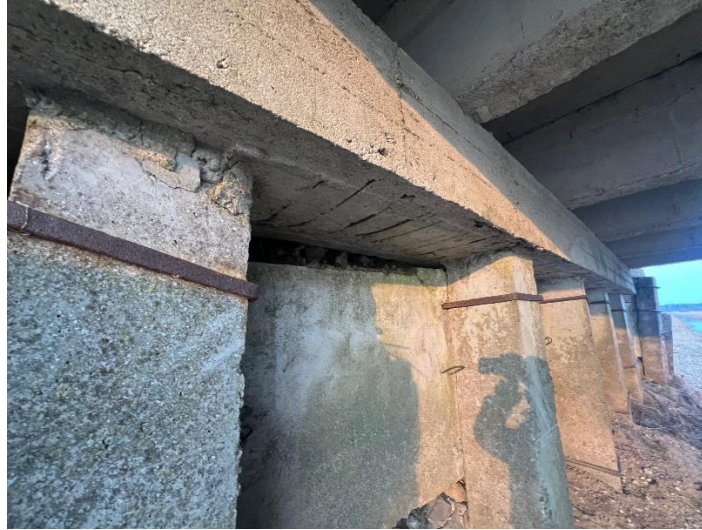
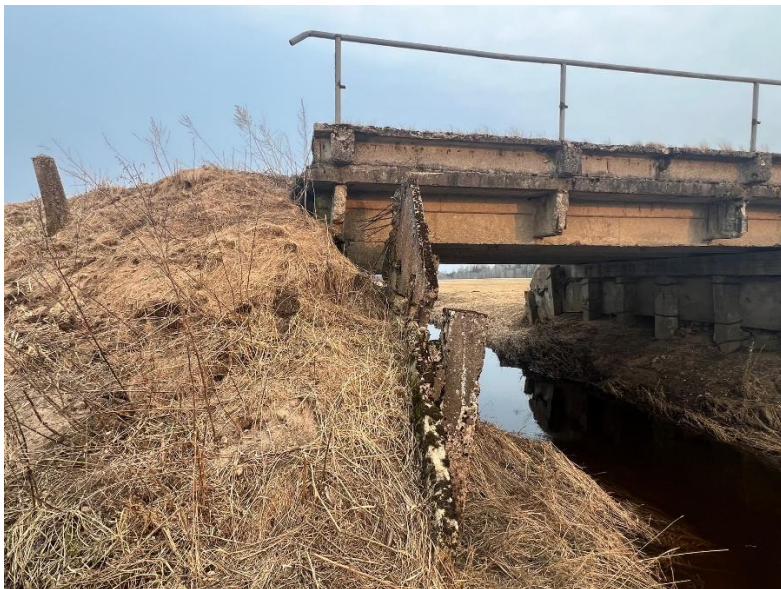
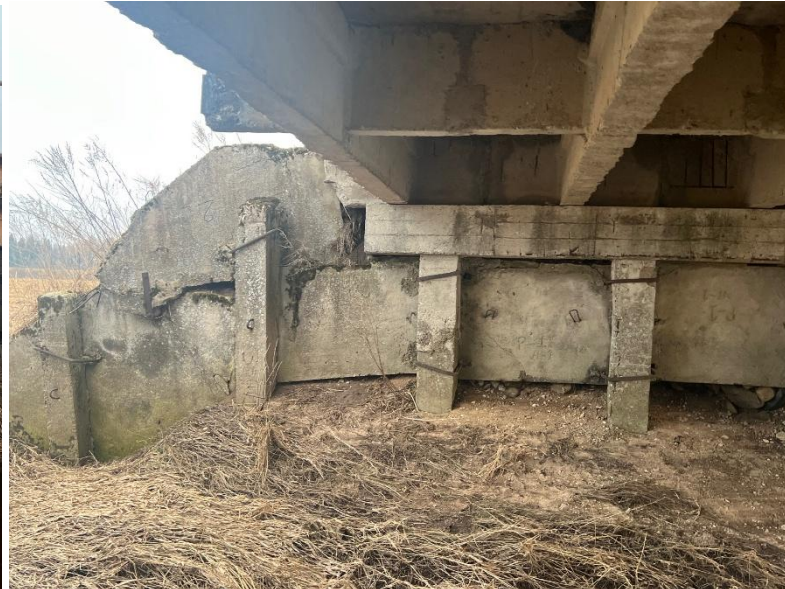
Priedas foto nuotraukos:

PAKLITAS			
Elementai	Įvertis	Techninės priežiūros darbų poreikis (skubus, planinis, nėra)	Defektai, pastabos
1. Važiuojamosios dalies danga	1	Skubus	Važiuojamojoje dalyje nėra dangos, sutrukusi izoliacija, patiltėje matosi vandens pratekėjimas.
2. Atitvarai	-		
3. Šalitilčiai	-		
4. Turėklai	0		
5. Hidroizoliacija	1		Sutrukusi izoliacija, patiltėje matosi vandens pratekėjimas.
6. Vandens nuleidimo sistema	1		
7. Deformaciniai pjūviai	1		
BENDRAS ĮVERTIS	0,8

PERDANGA			
Elementai	Įvertis	Techninės priežiūros darbų poreikis (skubus, planinis, nėra)	Defektai, pastabos
1. Pagrindinės sijos	2	Skubus	Matosi armatūra, bandyta remontuoti- nesėkmingai.
2. Skersinės sijos	-		
3. Plokštės	-		
4. Ryšiai	1		
5. Lankstai	-		
BENDRAS ĮVERTIS	1,5

ATRAMOS			
Elementai	Įvertis	Techninės priežiūros darbų poreikis (skubus, planinis, nėra)	Defektai, pastabos
1. Atraminiai guoliai	1		
2. Ramtai	-		
3. Taurai	1	Skubus	Taurai iškrypę, bandyta tvirtinti.
BENDRAS ĮVERTIS	1

Išvados ir rekomendacijos: Tiltas blogos būklės nėra hidroizoliacijos, ardamos sijos. Taurai iškrypę, visur plika armatūra. Paplautas prieštiltis. Tiltą reikia skubiai remontuoti - avarinės būklės. Numatomos išlaidos 100-120 tūkstančių eurų. Tiltas kelia grėsmę aplinkai, turtui ir gyventojų saugumui.
