| KVAL.<br>DOK.<br>NR. | | | UAB „SENAMIESČIO PROJEKTAI“ | | | STATINIO PROJEKTO PAVADINIMAS<br>Vilniaus universiteto pastatų komplekso, Šv. Jono Krikštytojo ir Šv. Jono apaštalo ir evangelisto bažnyčios (unik. kodas 26848), Šv. Jono g. 12, Vilniuje, tvarkybos (restauravimo, remonto, avarijos grėsmės pašalinimo) darbų projektas. | | | |
| | | | | | | Stogo planas. M 1:250. Tvarkybos darbai. II etapas. | | 0 | |

| | Arch. | A. Širvys | 2022 08 | DOKUMENTO PAVADINIMAS<br>Fasadas tarp ašių 11- 1. M1:250. Tvarkybos darbai. II etapas. | | |

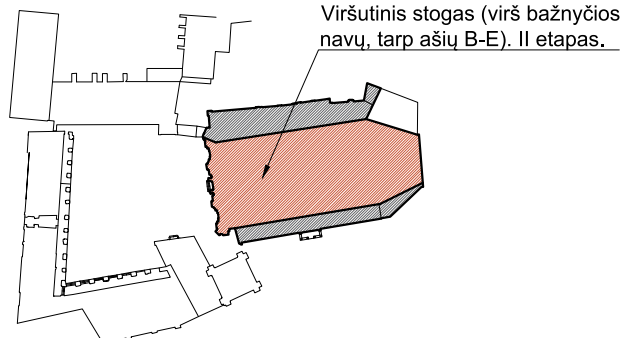
-  - II etapo darbų zona.
- 2.2. Stogo dangos tvarkybos (remonto) darbai.  
"S" profilio molio čerpės.
-  - 2.3. Apskardinimų tvarkybos (remonto) darbai.  
Keičiami sunykę ir pažeisti apskardinimai.
-  - 2.5.1. Įrengiami nauji variniai sniego gaudytuvai "S" tipo čerpių stogo dangai.
-  - 2.5.2. Įrengiami metaliniai sniego skirstytuvai.  
Molio čerpių spalvos.
-  - 2.6. Ardomi vėlyvi tūriniai stoglangiai.

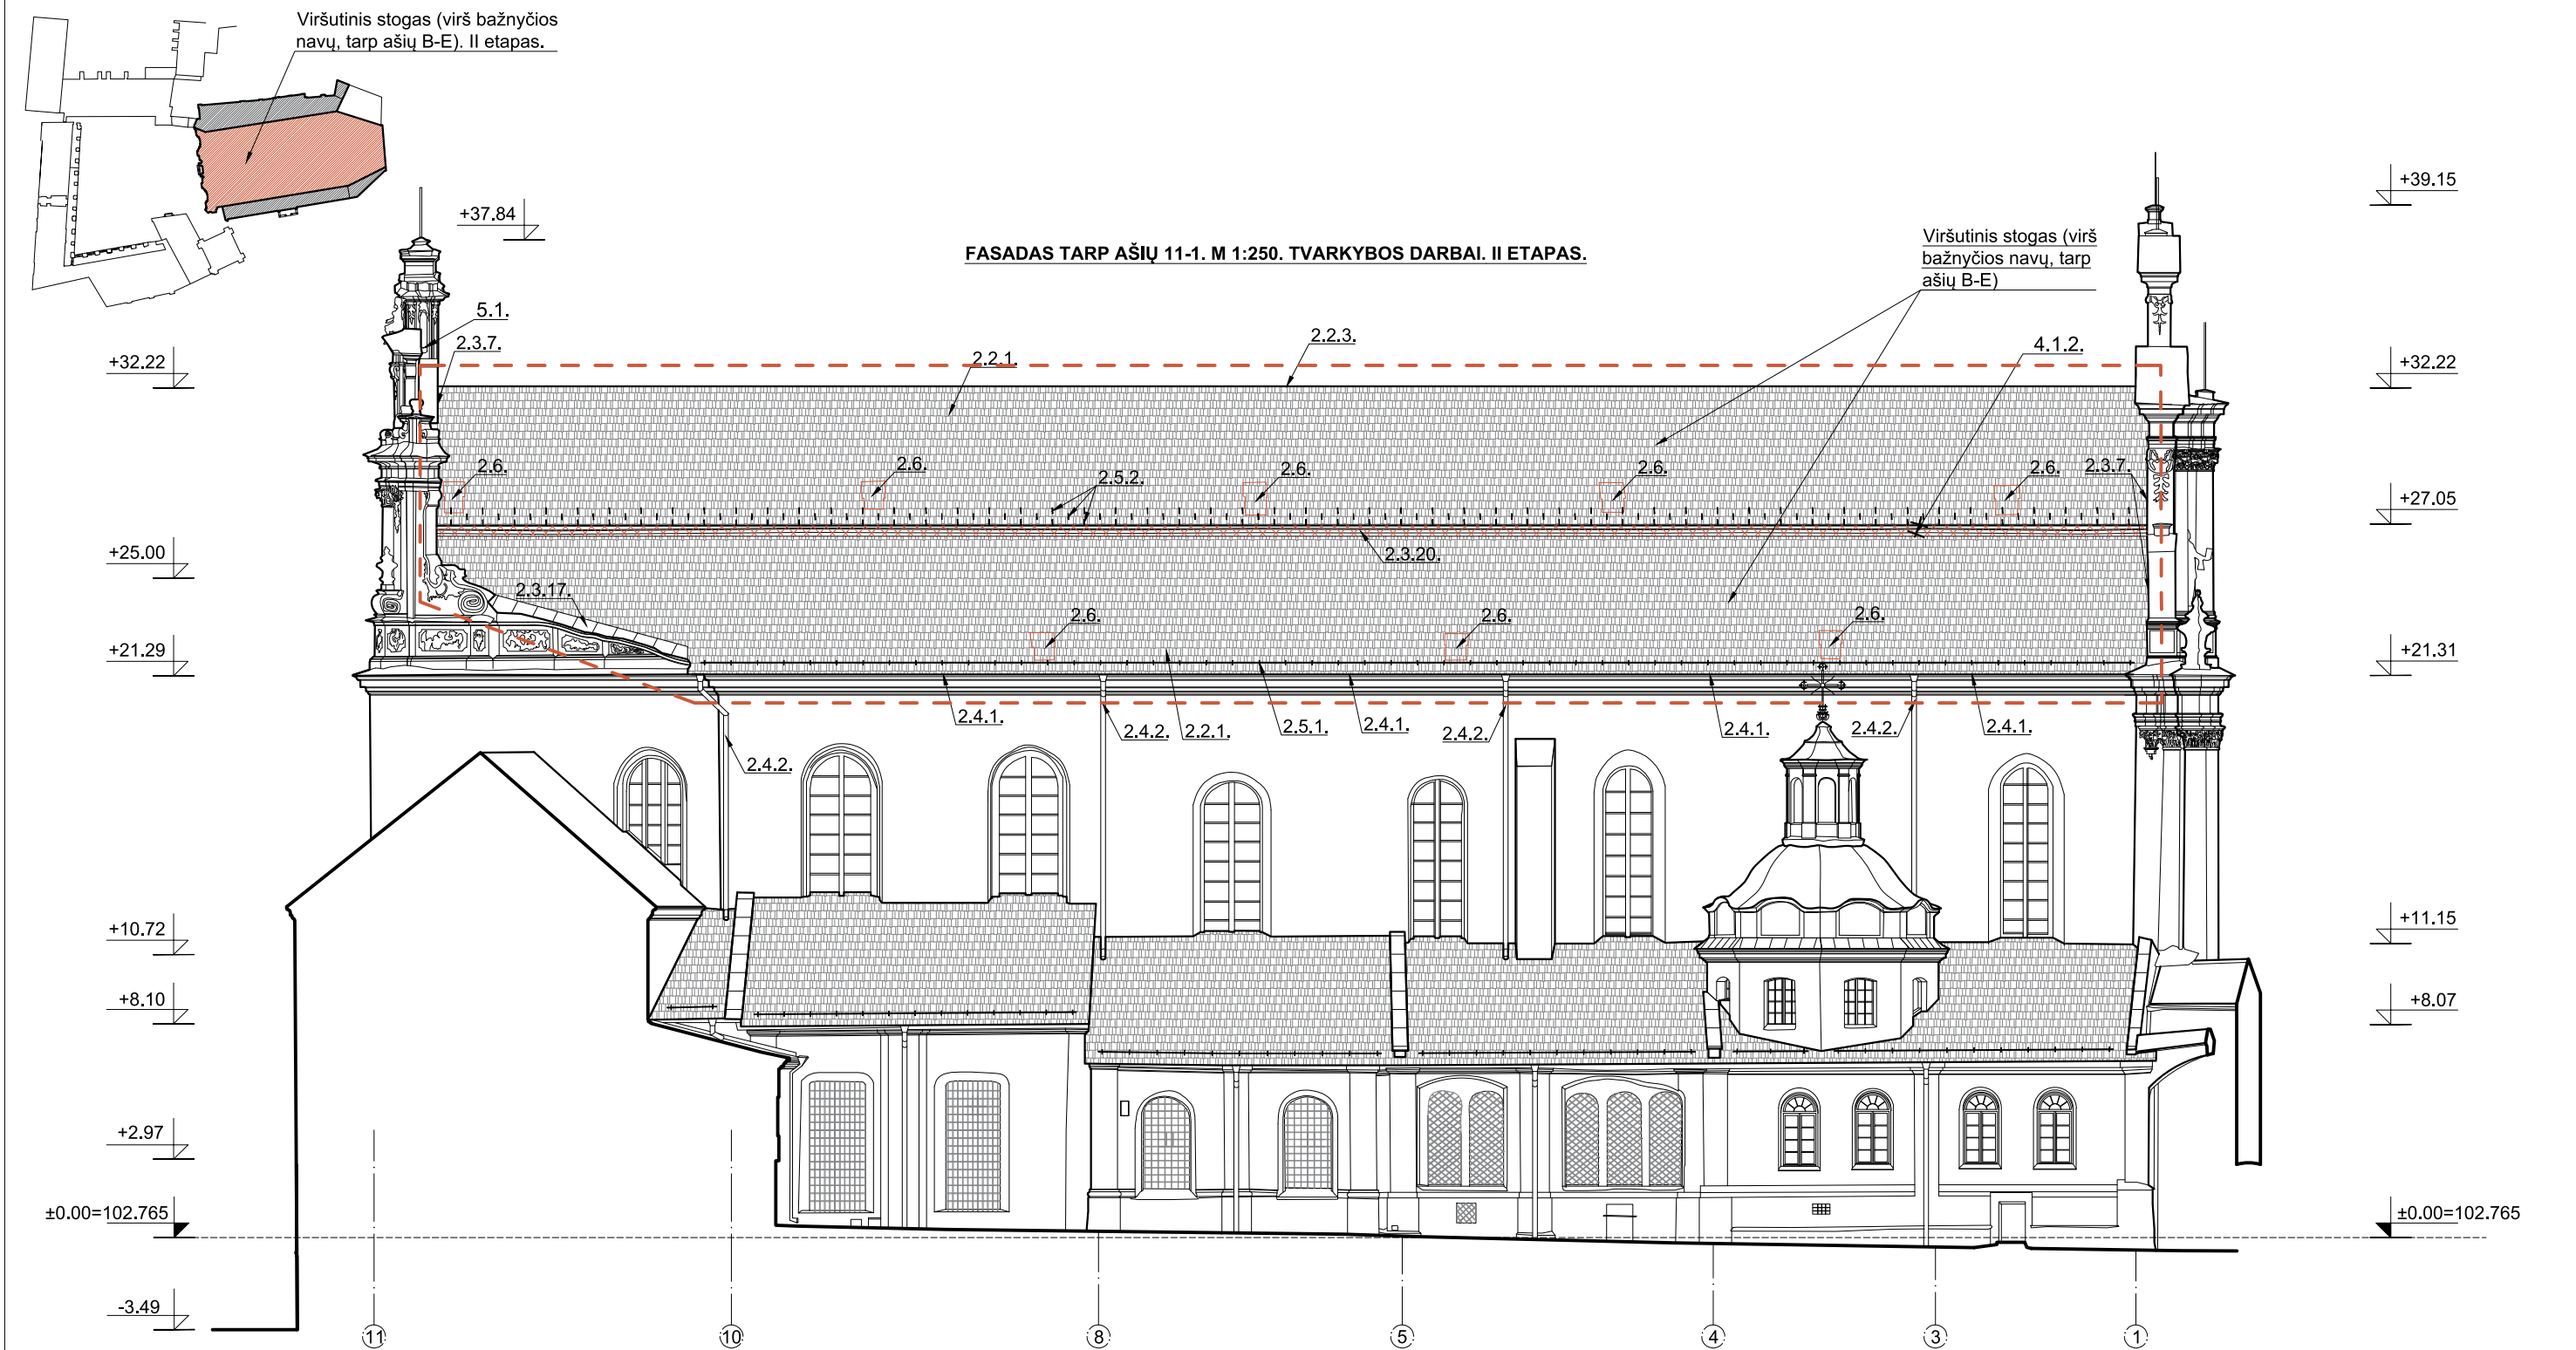
- II etapo darbų zona.
- 2.3.20. Horizontalaus tinkuoto plytų mūro tarpstogio karnizo restauravimas
- 2.2. Stogo dangos tvarkybos (remonto) darbai. "S" profilio molio čerpės.
- 4.1. Sienų stiprinimas, plyšių mūre surišimas.
- 2.5.1. Įrengiami nauji variniai sniego gaudytuvai. "S" tipo čerpių stogo dangai.
- 2.5.2. Įrengiami metaliniai sniego skirstytuvai. Molio čerpių spalvos.
- 2.6. Ardomi vėlyvi tūriniai stoglangiai.
