FASADAS TARP AŠIŲ 1-11. M 1:250. TVARKYBOS DARBAI. IV ETAPAS.

| KVAL. DOK. NR. | UAB „SENAMIESČIO PROJEKTAI“ | | | STATINIO PROJEKTO PAVADINIMAS<br>Vilniaus universiteto pastatų komplekso, Šv. Jono Krikštytojo ir Šv. Jono apaštalo ir evangelisto bažnyčios (unik. kodas 26848), Šv. Jono g. 12, Vilniuje, tvarkybos (restauravimo, remonto, avarijos grėsmės pašalinimo) darbų projektas. | | |
| | Arch. | A. Širvys | 2022 08 | DOKUMENTO PAVADINIMAS<br>Fasadas tarp ašių 1- 11. M 1:250. Tvarkybos darbai.<br>IV etapas. | | |
| | | | | DOKUMENTO ŽYMUO<br>SP-0343-20-TvTP-E4-B-02 | | |

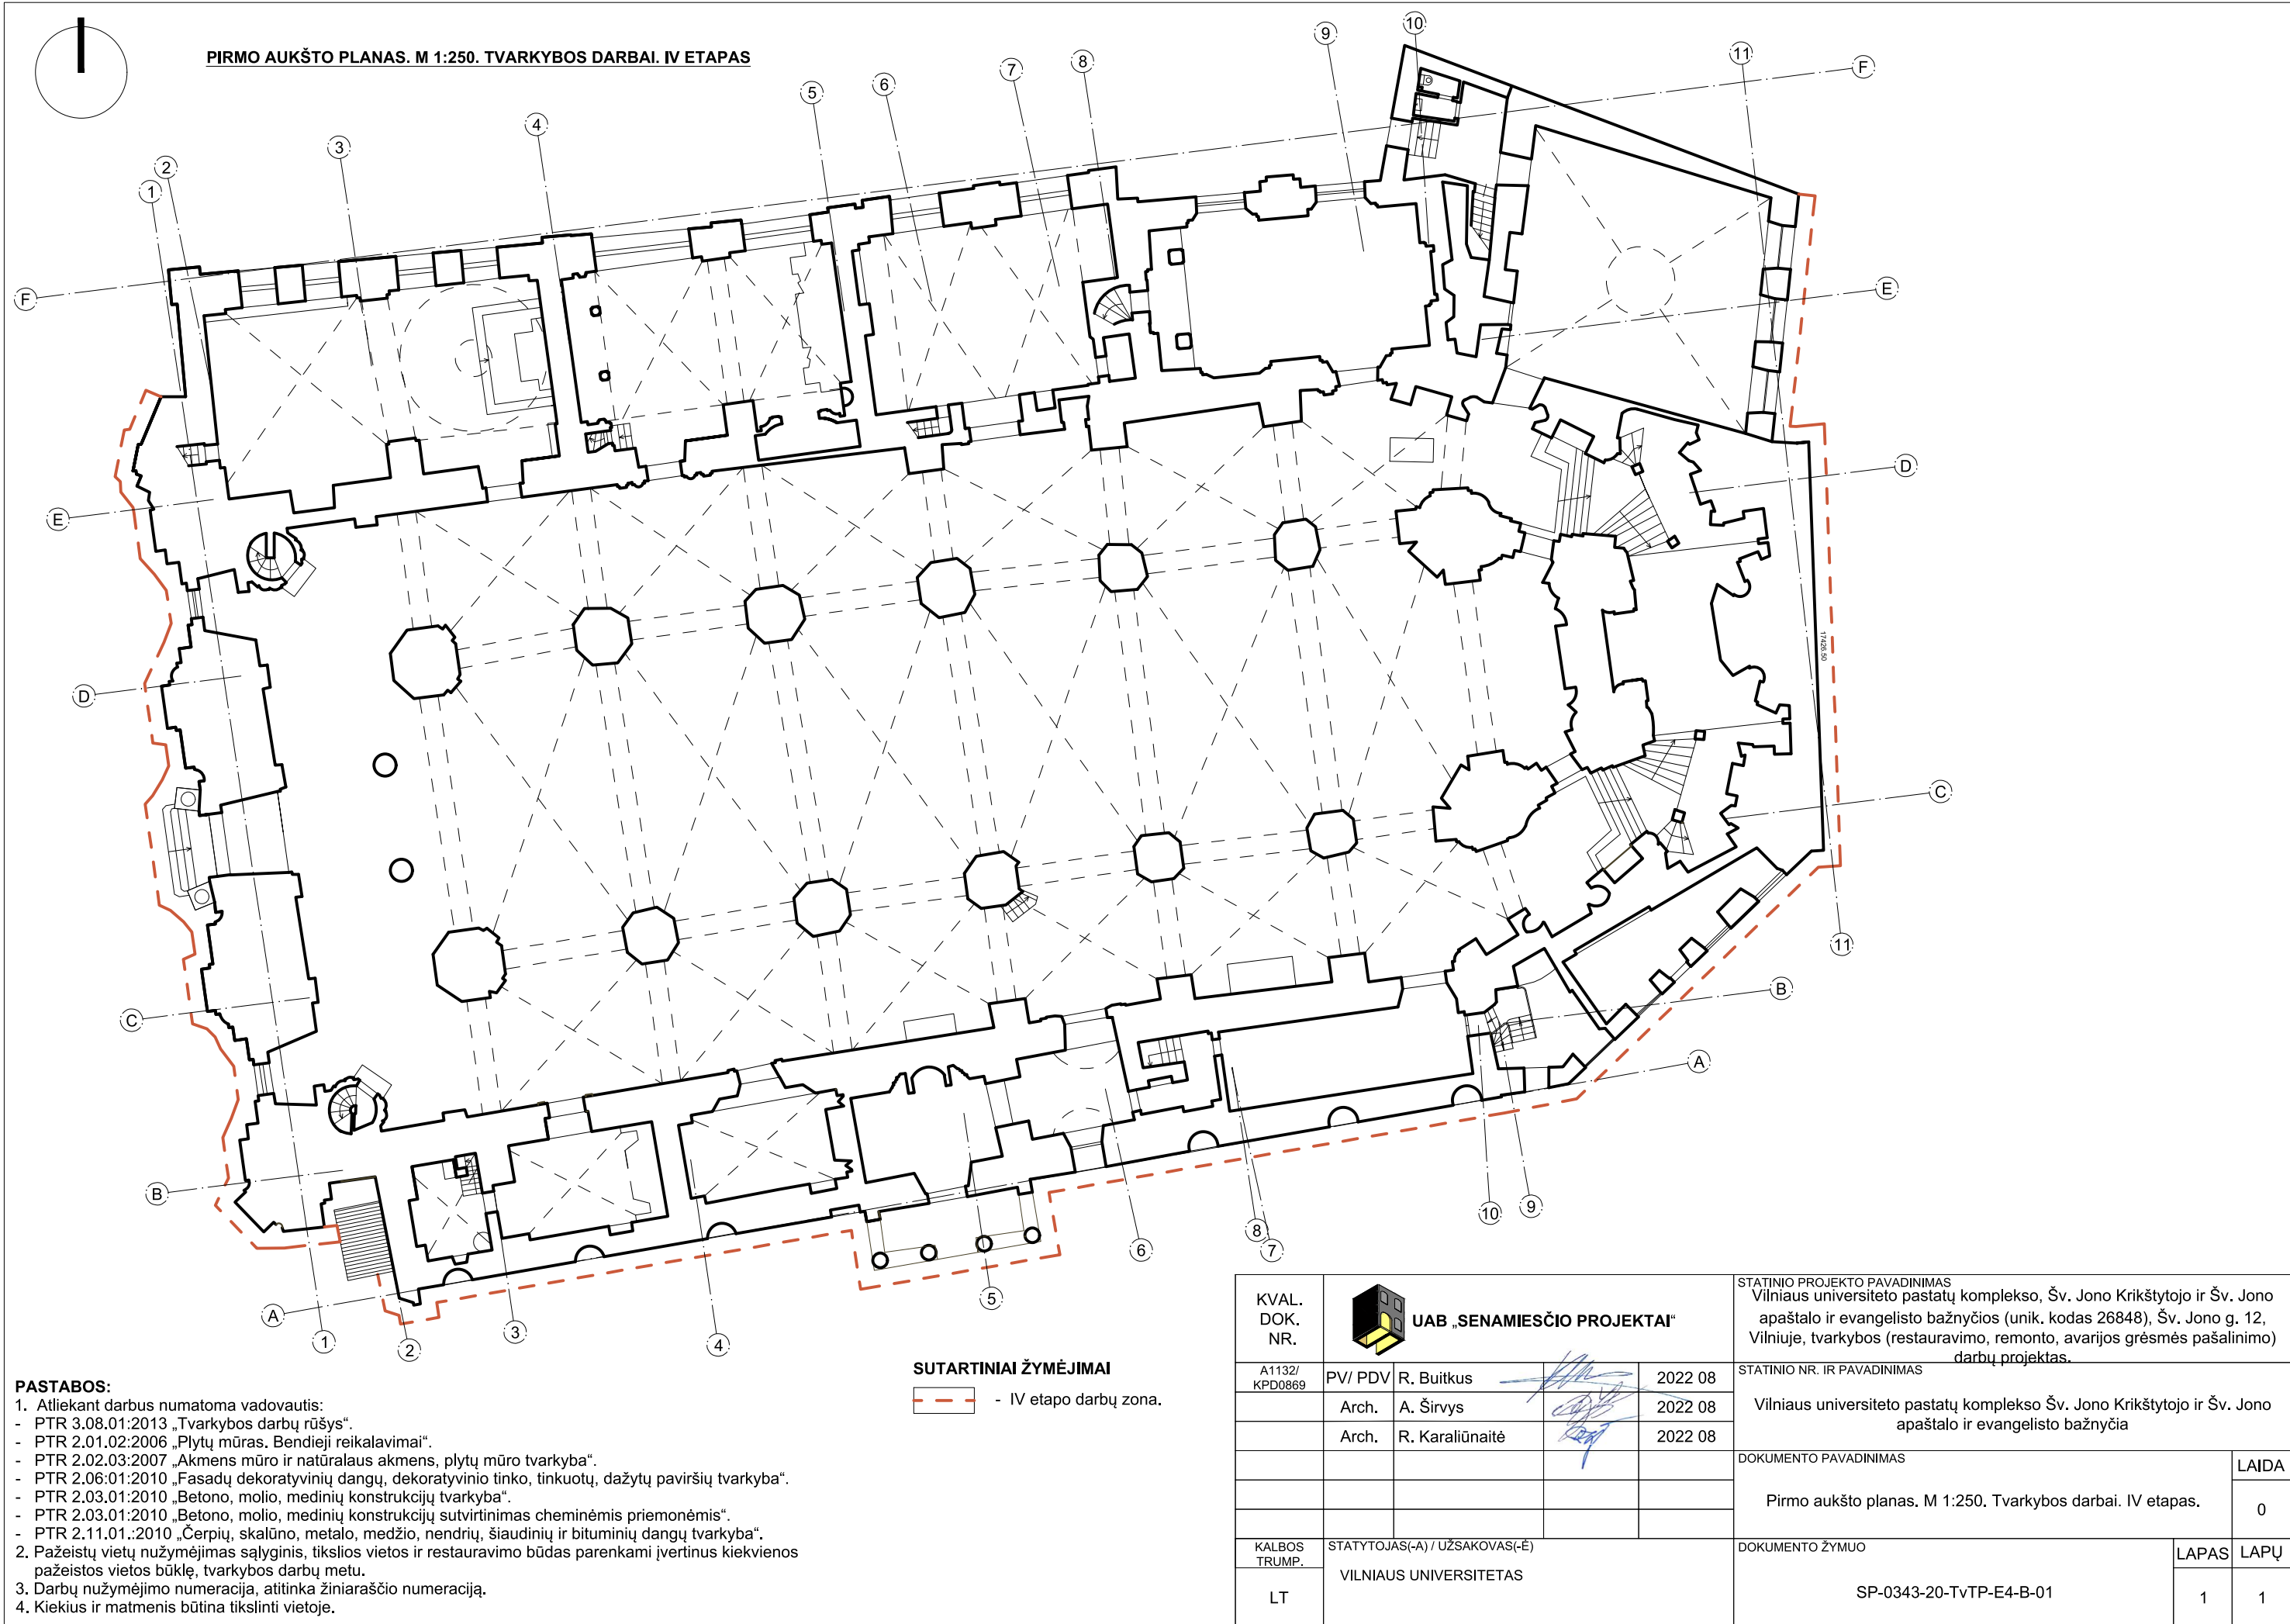
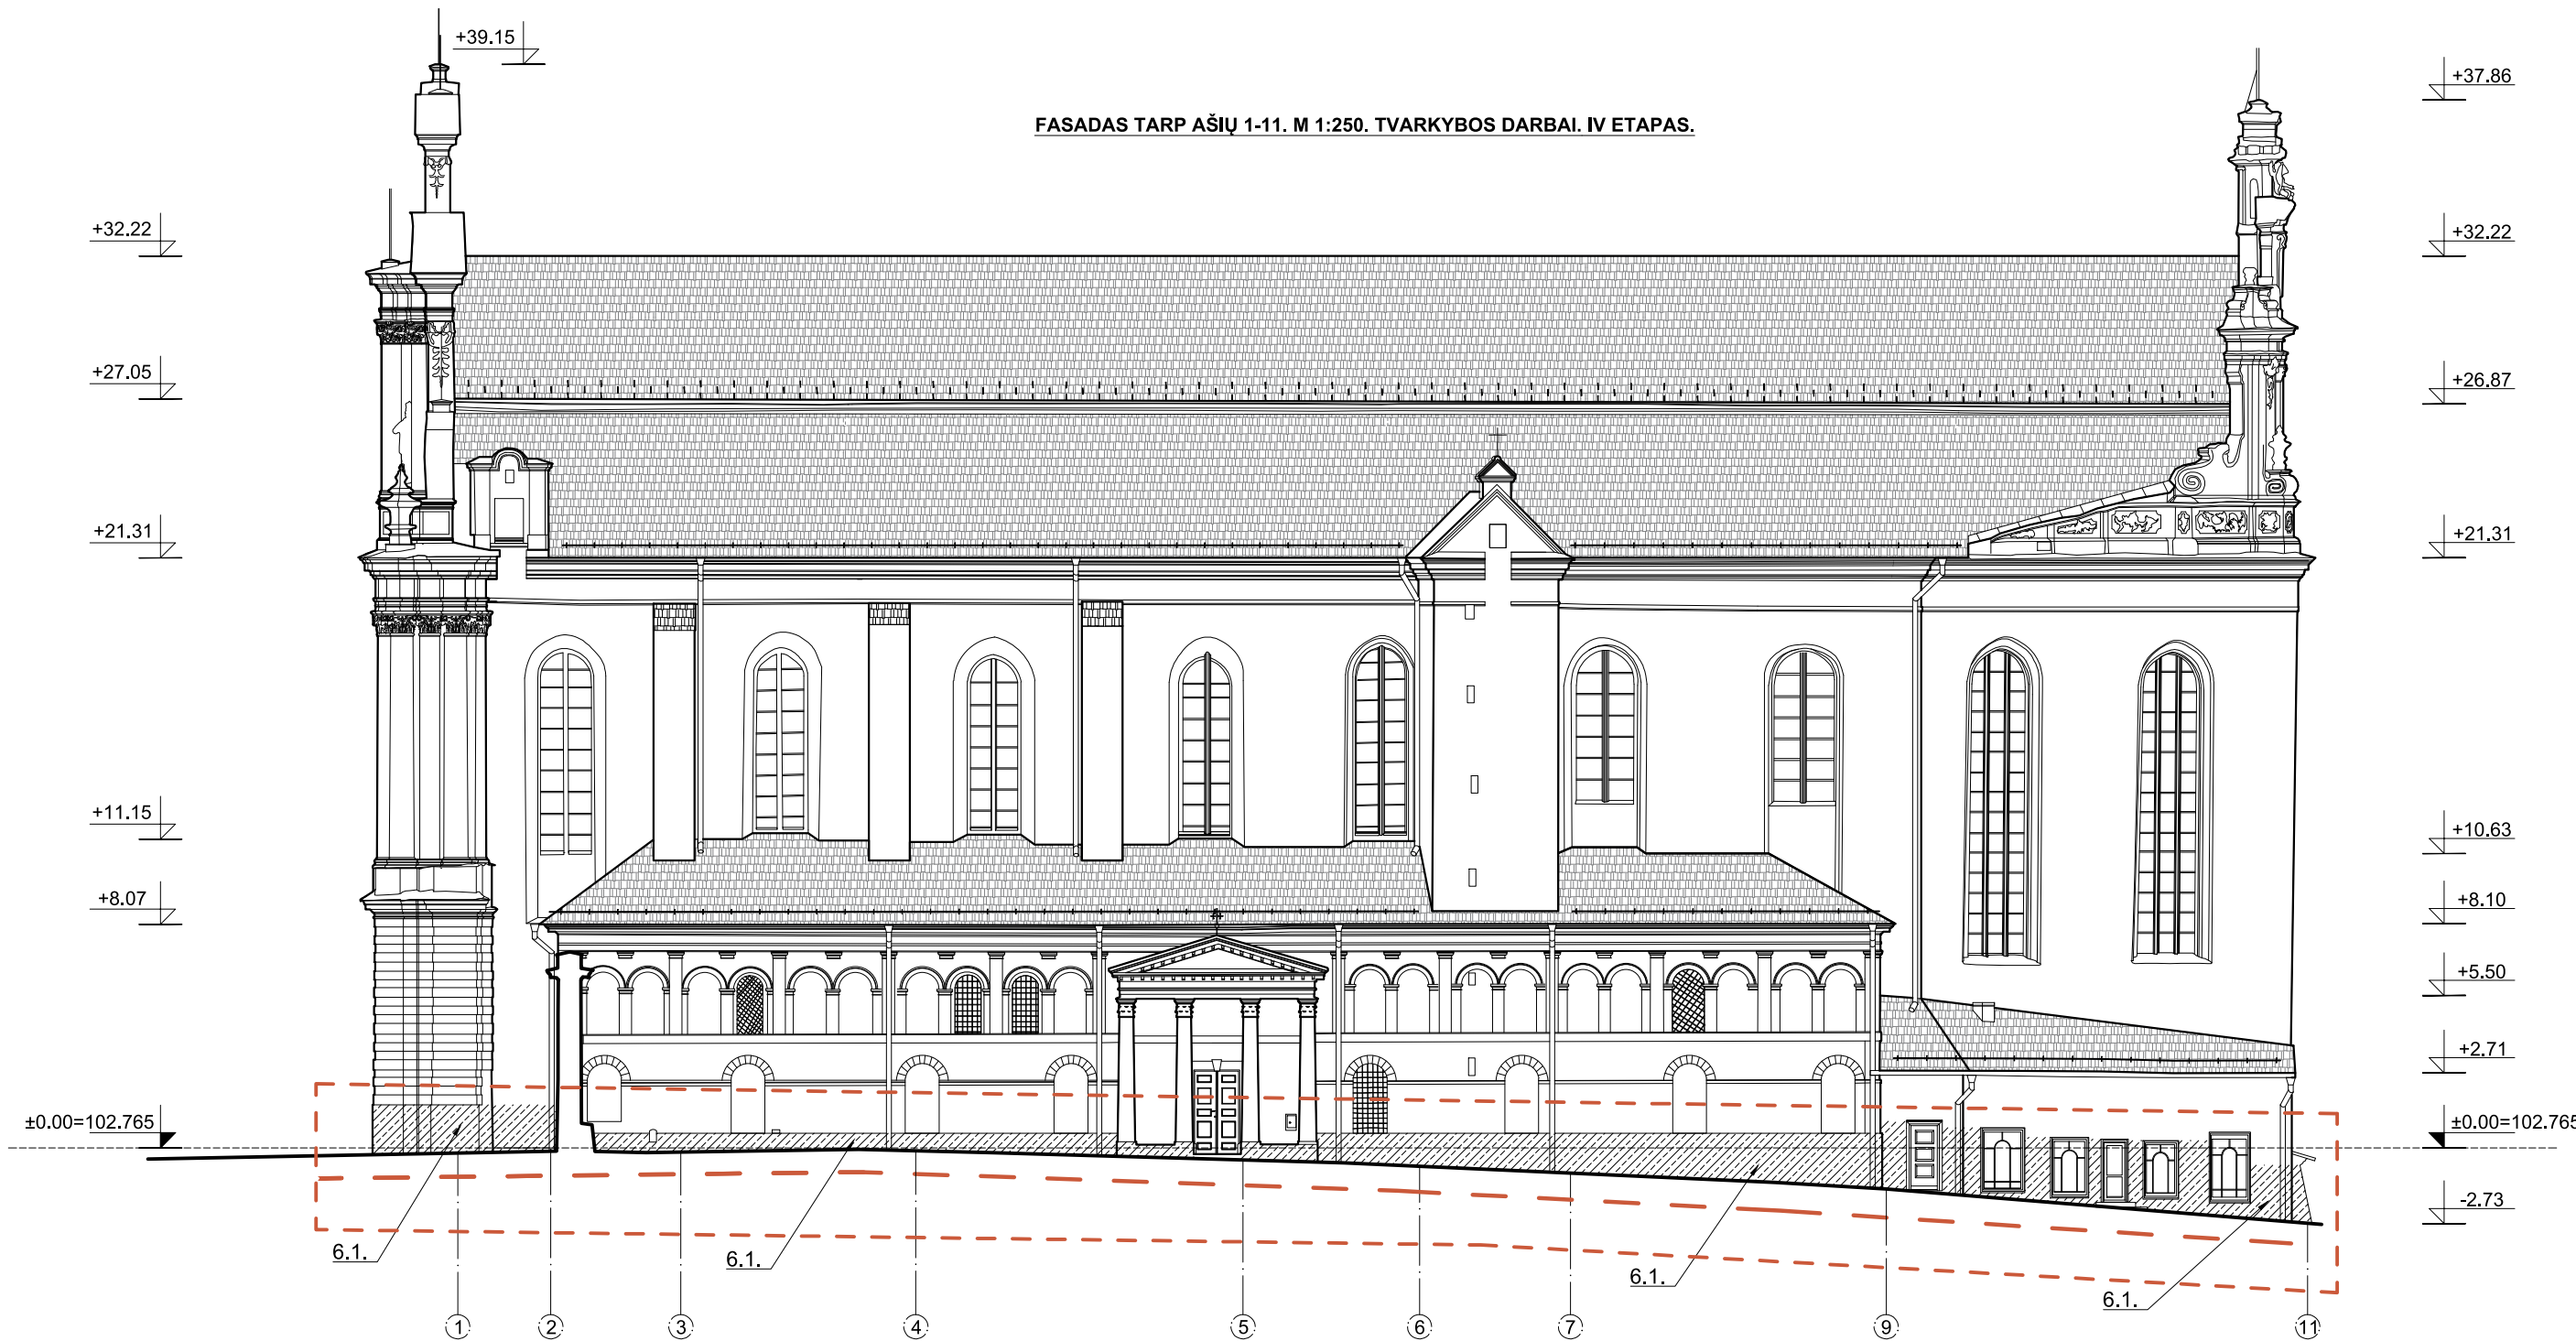
- IV etapo darbų zona.
- 1.1. Pamato mūro tvarkybos (restauravimo, remonto) ir izoliavimo darbai.
- 6.1. Cokolio tinkuoto (lygaus tinko) plytų mūro paviršiaus restauravimas.

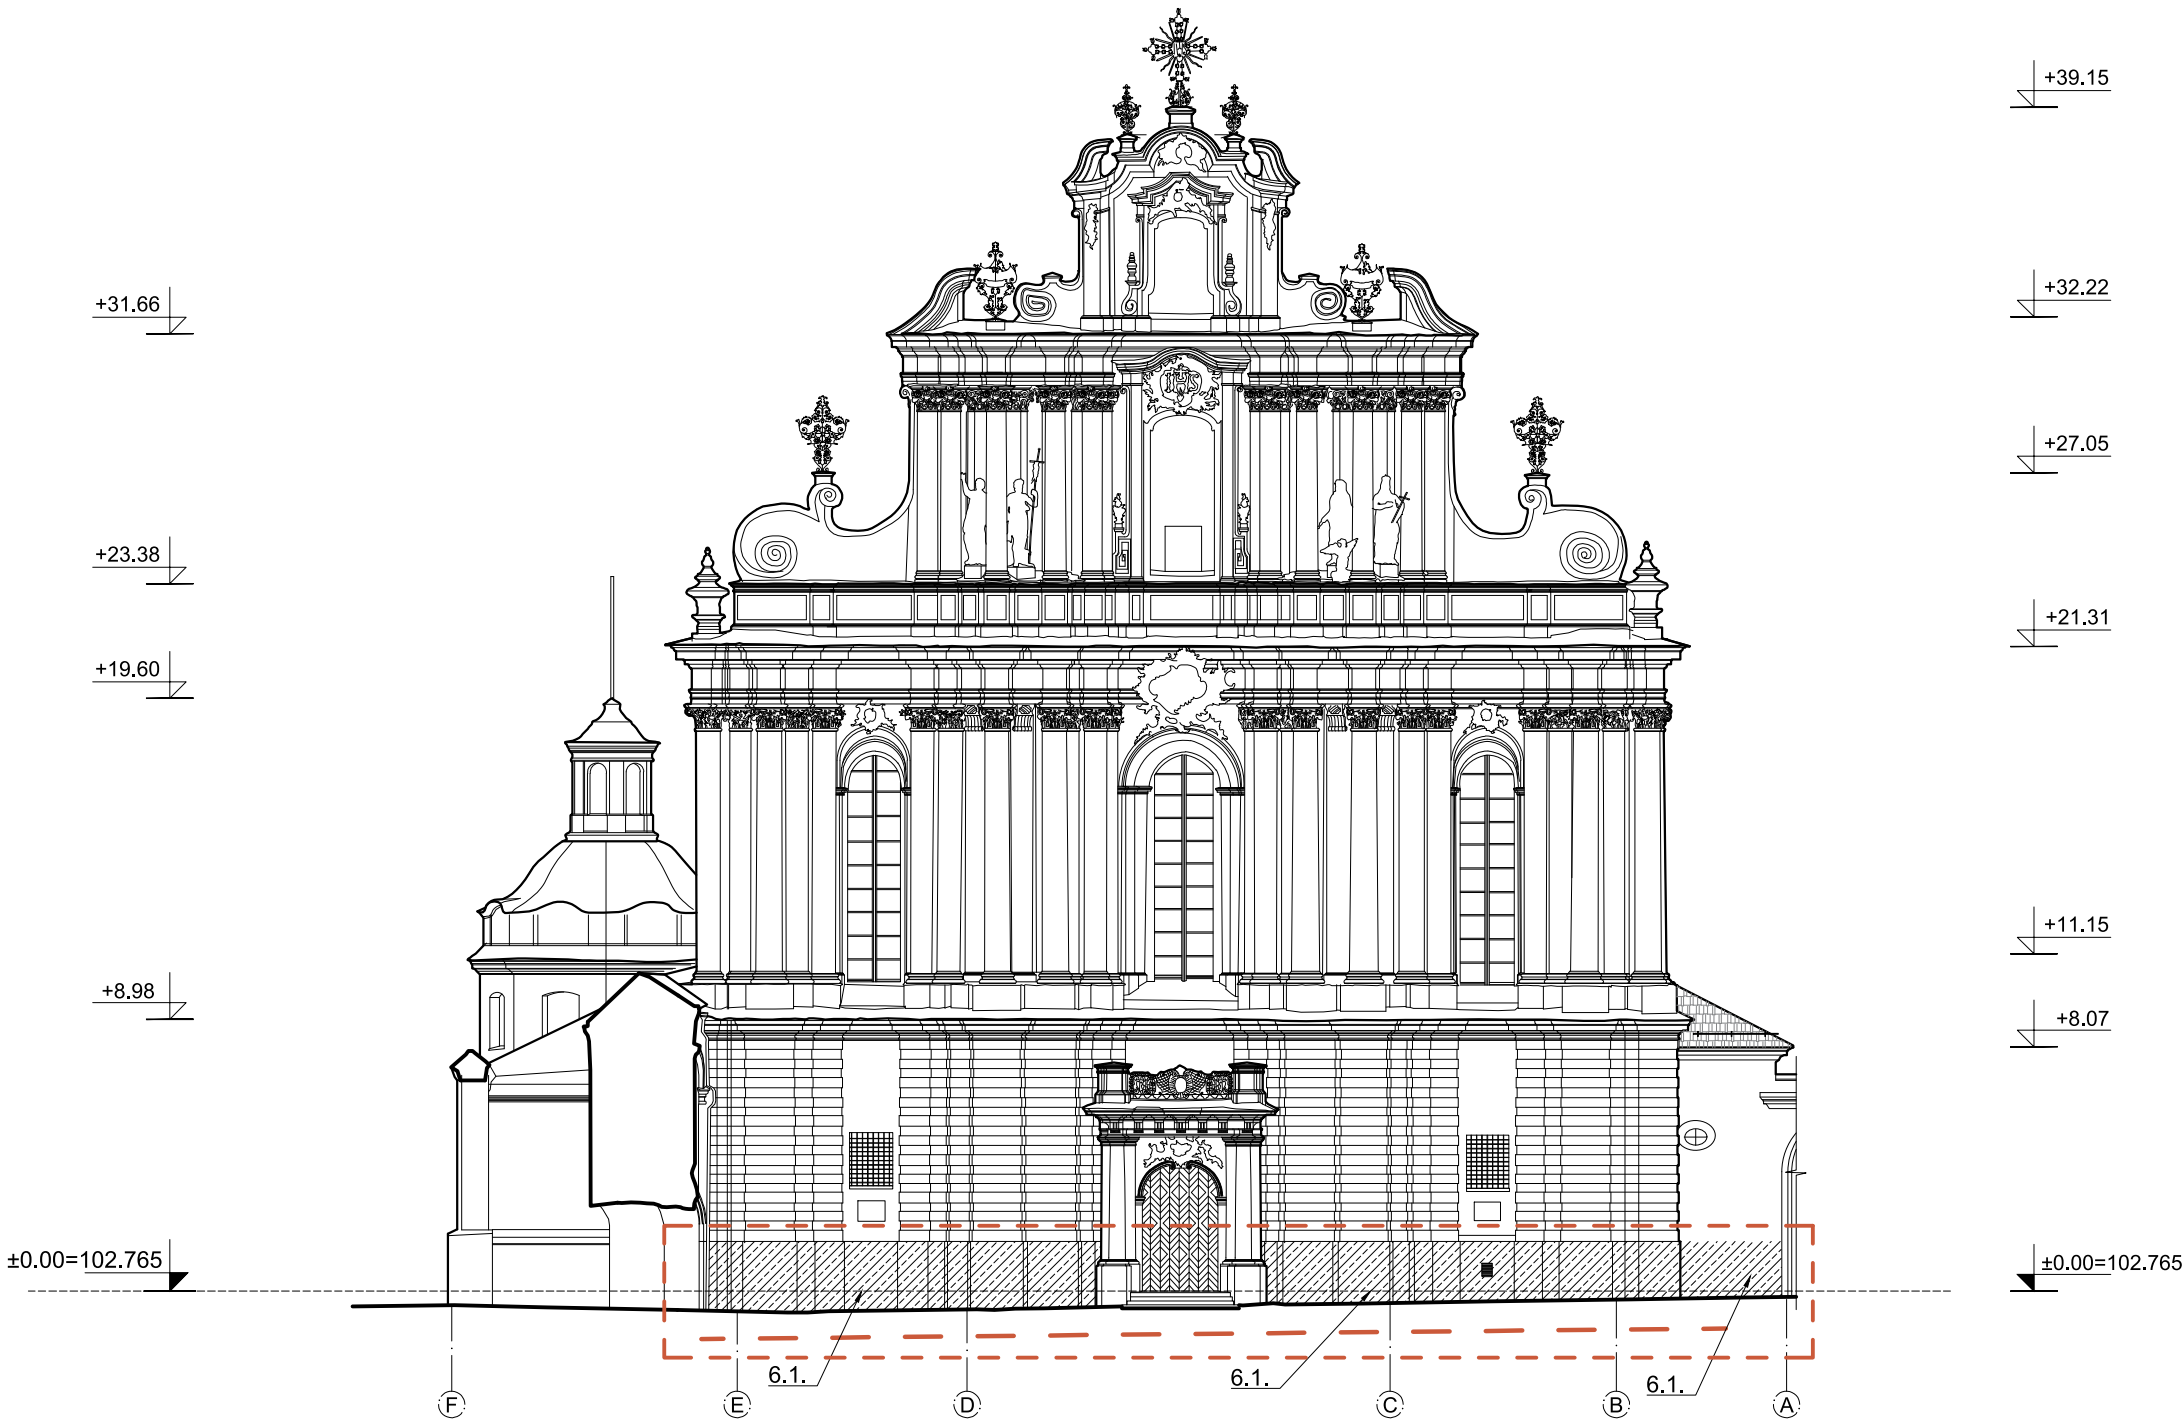
FASADAS TARP AŠIŲ F-A. M 1:250. TVARKYBOS DARBAI. IV ETAPAS.

- IV etapo darbų zona.
- 1.1. Pamato mūro tvarkybos (restauravimo, remonto) ir izoliavimo darbai.
- 6.1. Cokolio tinkuoto (lygaus tinko) plytų mūro paviršiaus restauravimas.

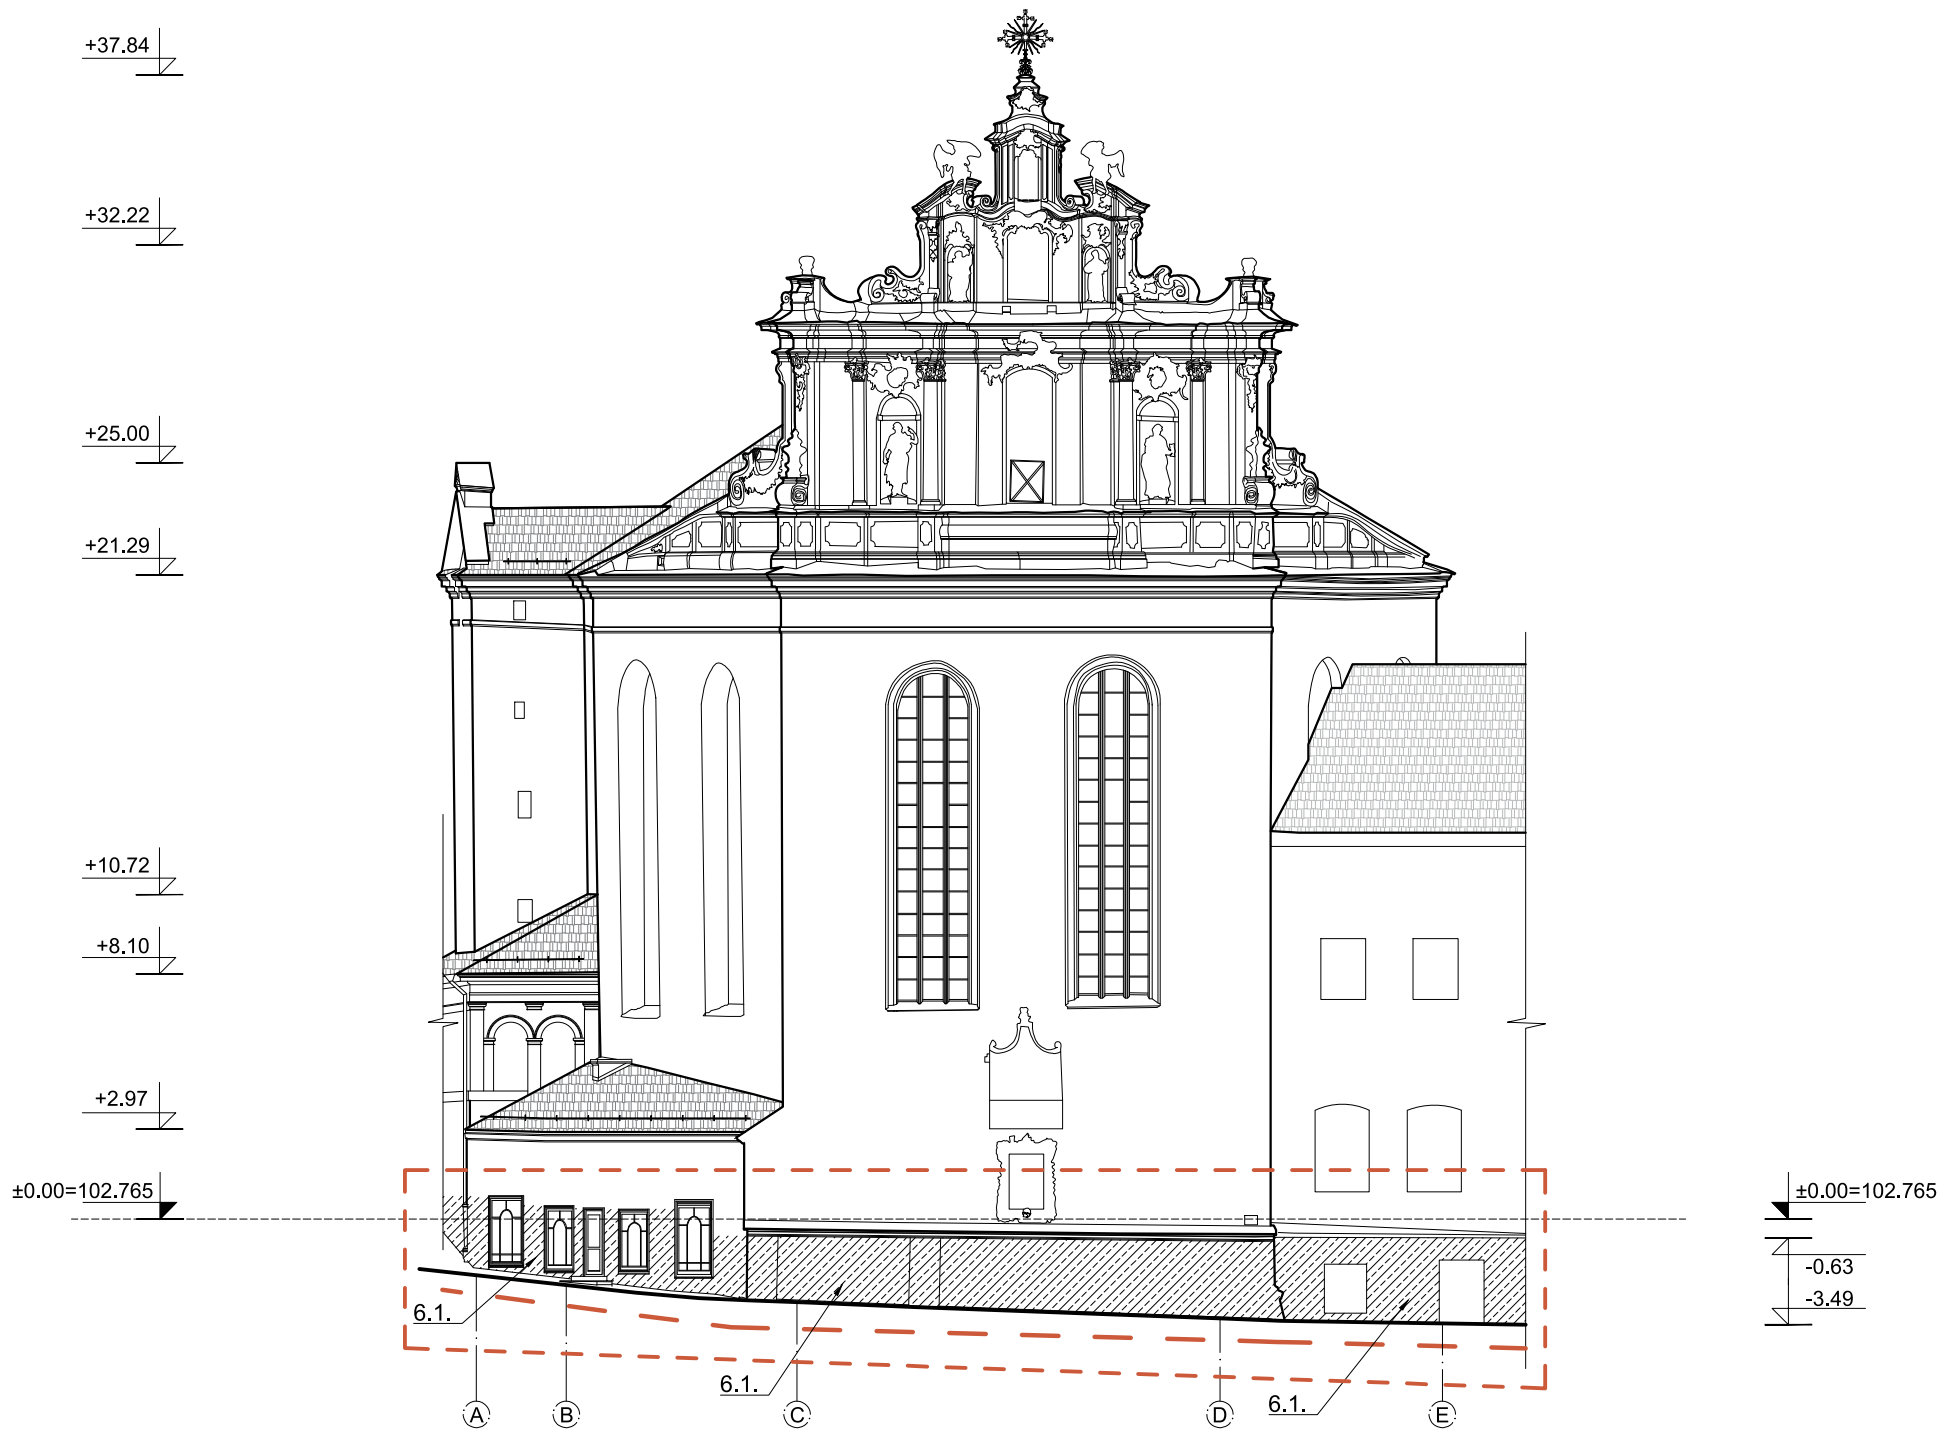
FASADAS TARP AŠIŲ A-E. M 1:250. TVARKYBOS DARBAI. IV ETAPAS.

- IV etapo darbų zona.
- 1.1. Pamato mūro tvarkybos (restauravimo, remonto) ir izoliavimo darbai.
- 6.1. Cokolio tinkuoto (lygaus tinko) plytų mūro paviršiaus restauravimas.
