BIRŽUVĖNŲ DVARO SODYBOS (730)
APIBRĖŽTŲ TERITORIJOS RIBŲ SCHEMA

Kval. Patv. Dok. Nr.		Architektas Aurimas Vengris, individualios veiklos pažyma Nr. 411182			BIRŽUVĖNŲ DVARO SODYBOS PARKAS (25434) TELŠIŲ RAJONO SAV., LUOKĖS SEN., BIRŽUVĖNŲ K.	
0564	PV	A. Vengris		2023-02	TVARKYBOS DARBAI. PROJEKTINGAI PASIŪLYMAI	
					TERITORIJOS SUTVARKYMO PLANAS M 1:1000	Laida 0
PP	Statytojas: Telšių rajono savivaldybės administracija, į. k. 180878299				AV-23-02-TvDP-PP-01	Lapas 1

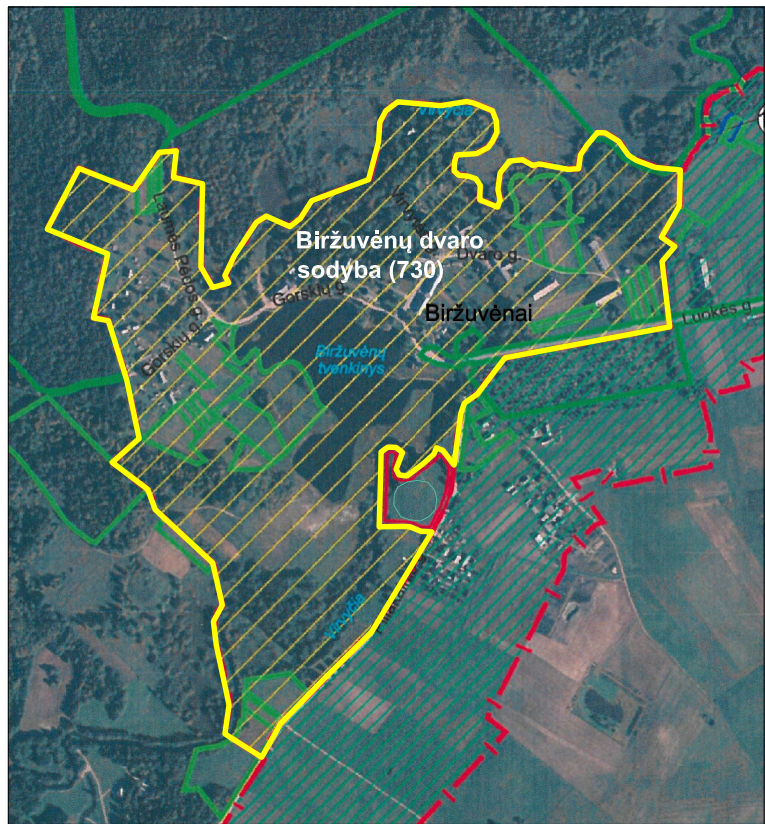
Teritorijoje esantys Biržuvėnų dvaro
sodybos komplekso pastatai:

1. Ponų namas (25414)
2. Oficina (25415)
3. Arklidė (25416)
4. Vežiminė (25417)
5. Ledainė (25418)
6. Inžinieriaus namas (25419)
7. Kartono fabriko malūno pastatas (25420)
8. Pirtis-skalbykla (25421)
9. Rūsys (25422)
10. Kiaulidė (25423)

Vertingųjų savybių požymių turintys pastatai:
23. Tarnų namas
24. Šunidė-paukštidė

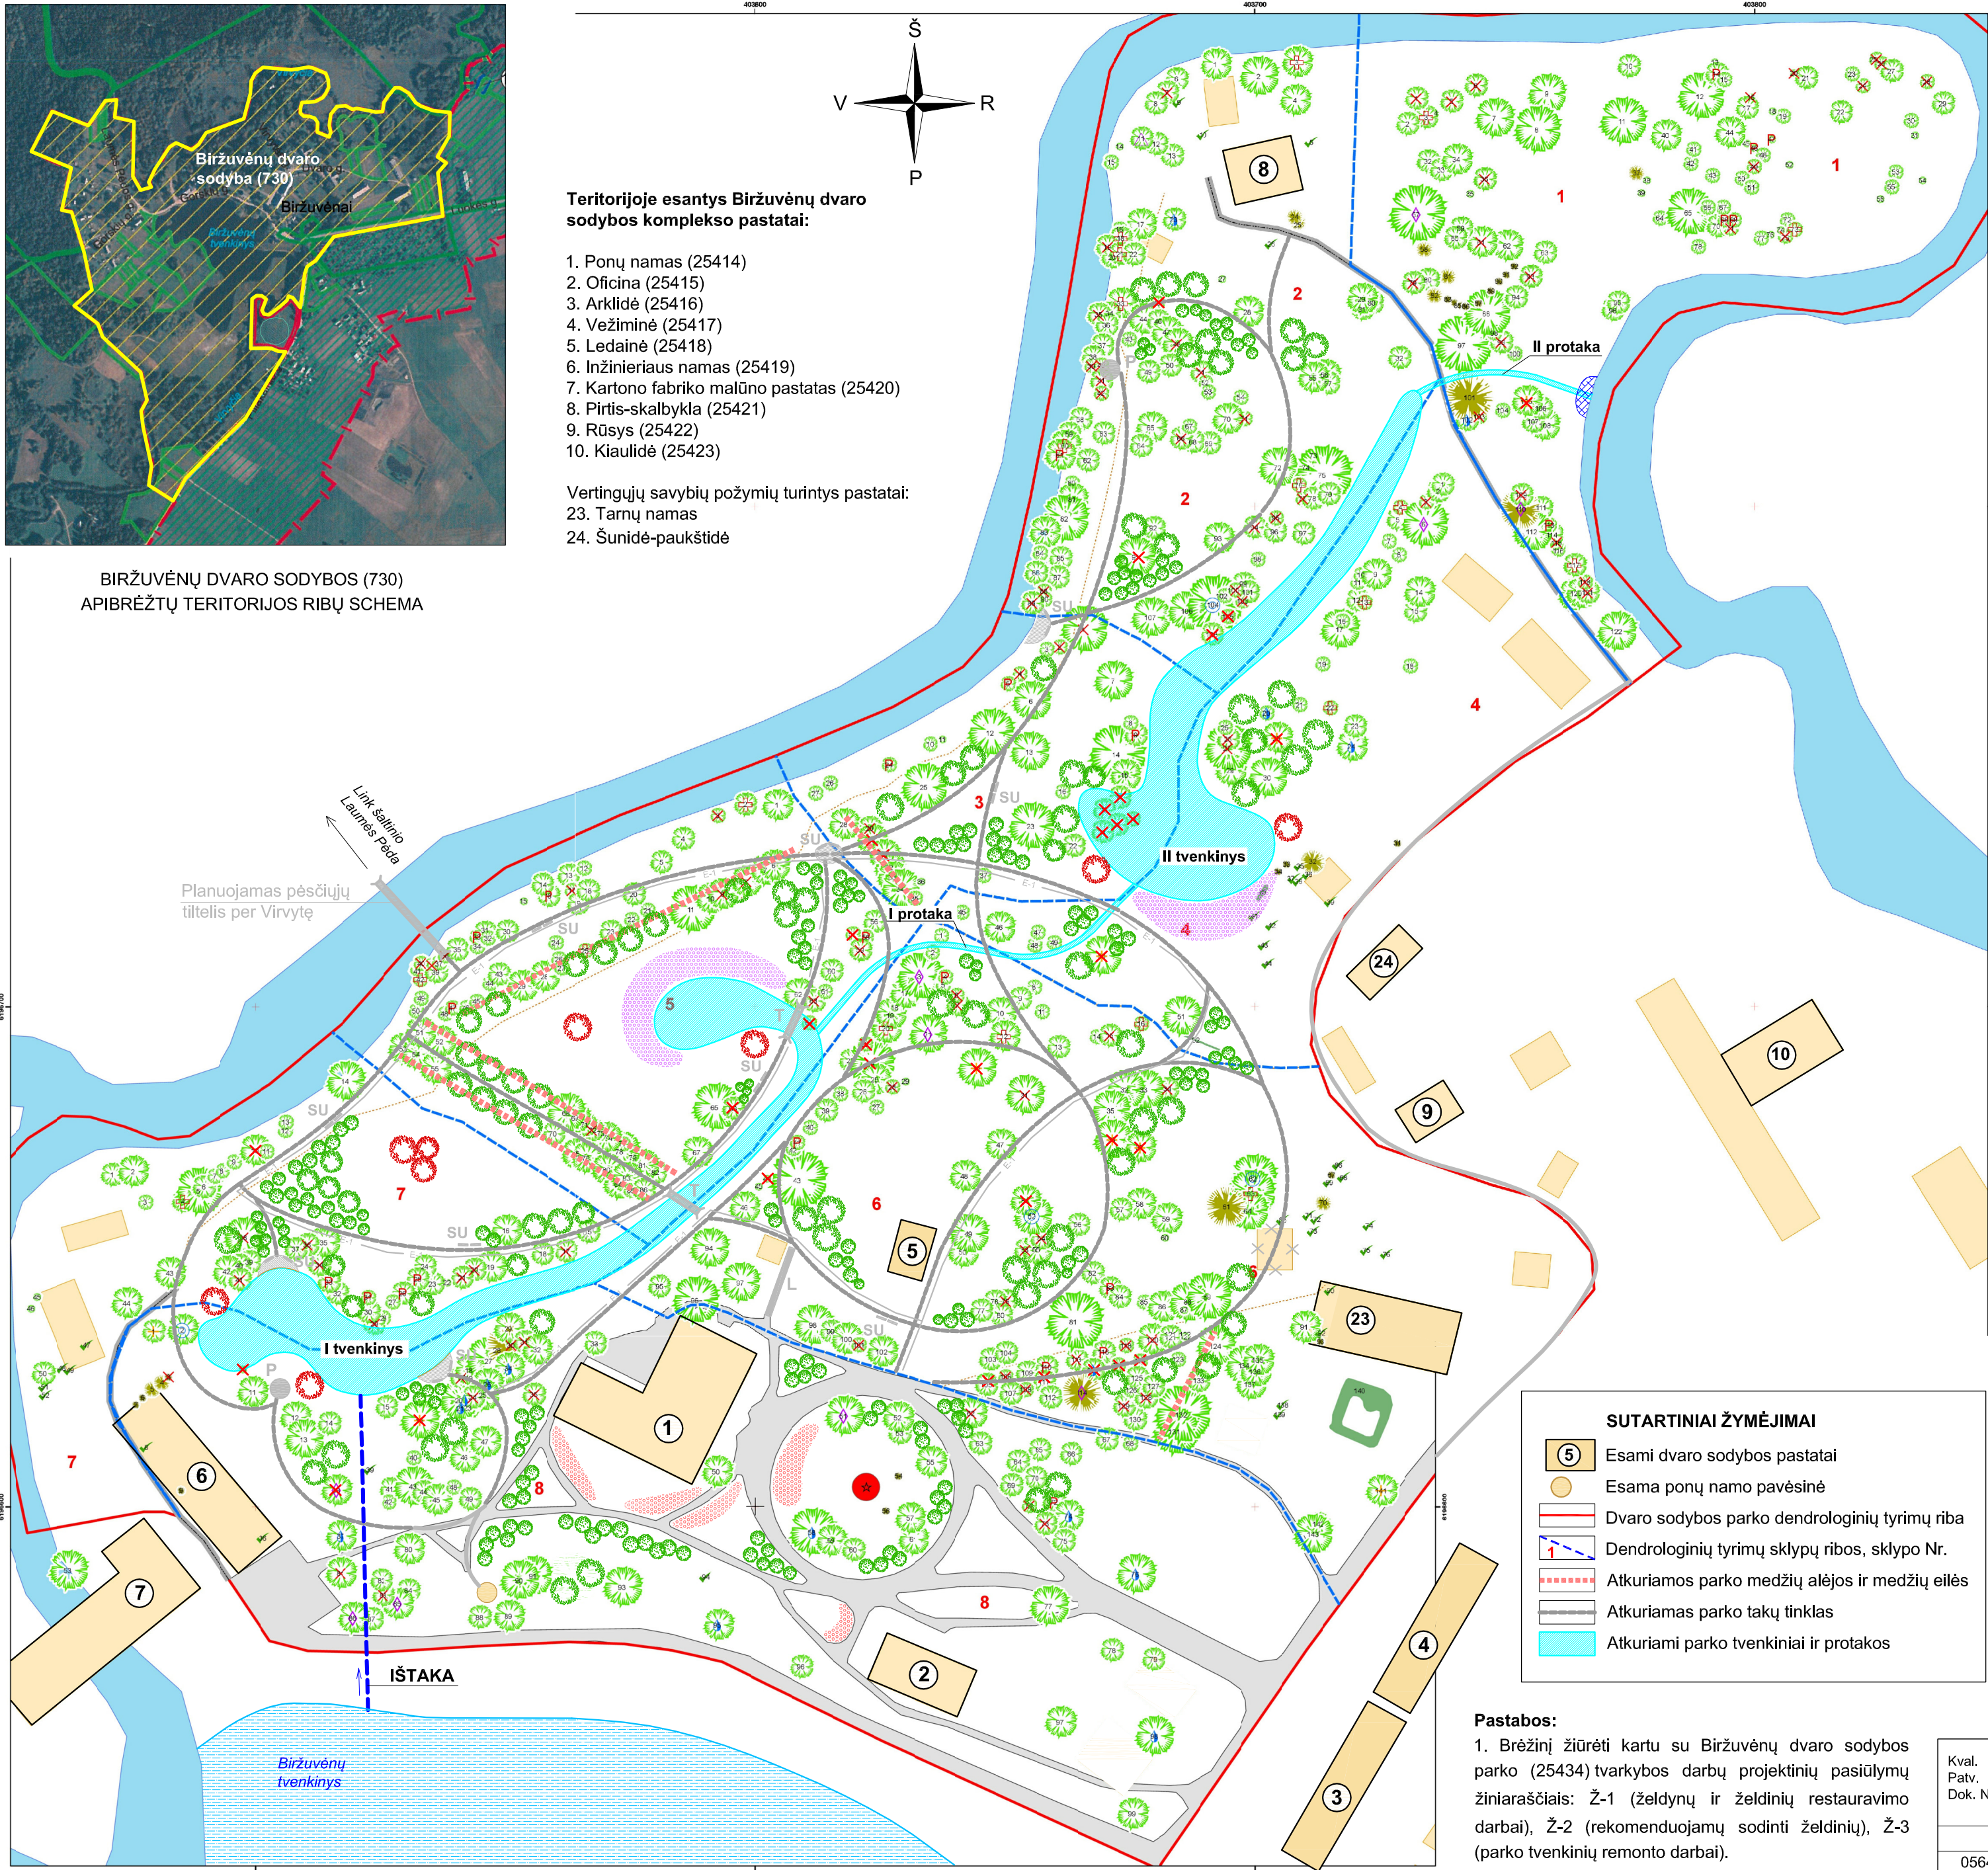
I. PROJEKTUOJAMI TVARKYBOS DARBAI

1. Esamų parko želdinių tvarkymo darbai:
 - 1.1. Medžių ir krūmų genėjimas su arboristo arba miškotvarkos specialisto priežiūra - 135 vnt.
 - 1.2. Istorinio sodo vaismedžių genėjimas - 20 vnt.
 - 1.3. Arboristinis medžių genėjimas, gydymas - 43 vnt.
 - 1.4. Sausų, biologiškai ir mechanškai pažeistų ir stelbiančių šalia augančius saugomus medžius medžių šalinimas: 187 vnt.
 - 1.5. Krūmų ir trako kirtimas - 2,0 ha
 - 1.6. Kelmų rovimas - 240 vnt.

- 2.1. Parko istorinių alėjų, medžių eilių ir medžių grupių atsodinimas - 190 vnt.
- 2.2. Akcentinių medžių ir krūmų sodinimas - 10 vnt.
- 2.3. Dekoratyvinių krūmų sodinimas - 70 vnt.
- 2.4. Senųjų lietuviškų veislių vaismedžių sodinimas istorinio sodo vietoje - 50 vnt.

- 5.1. Tvenkinių ir protakų valymas: vandens išleidimas, dumblo išsiurbimas, grunto iškasimas - I tvenkinio - 1500,0 m²; II tvenkinio - 1750,0 m²; I protakos - 110,0 m²; II protakos - 60,0 m²;

- 5.8. Ištakos iš Biržuvėnų tvenkinio į parko tvenkinius įrengimas: pralaidos vamzdžio (HDPE D250, L=65,0 m; g/b šulinio su dugnu, dangčiu ir sklende) įrengimas;

1. Parko takų įrengimas (istorinio takų tinklo vietose):
 - 1.1. Pėsčiųjų takai **SD** granitinės skaldos atsijų danga - b=1,2 m/ L=1470,0 m/ S=1860,0m²;
 - 1.2. Terasuoti pėsčiųjų takai **TT** akmenbetonio pakopomis ir granitinės skaldos atsijų danga - b=1,2 m/ L=80,0 m/ S=96,0m²;
2. Funkcinė įranga:
 - 2.1. Tiltelių **T** įrengimas - 2 vnt.;
 - 2.2. Parko pavėsinių **P** įrengimas - 2 vnt.;
 - 2.3. Parko suoliukų **SU** su šiukšlinėmis komplektų įrengimas - 20 vnt.;
3. Esamų betoninių laiptų **L** remontas: akmenbetonio pakopų įrengimas - b=1,2 m; L=19,0 m;
4. **Archeologiniai tyrimai:** įrengiamų takų ir funkcinės įrangos vietose - 2050,0 m²;
5. Planuojami parko apšvietimo tinklai
6. Perspektyvoje šalinami pastatai
