**OBJEKTAS** 14 – ONKOLOGIJOS LIGONINĖS RADIOLOGINIS  
KORPUSAS 2D1P (UNIK. NR. 1998-5014-1029)  
VOLUNGIŲ G. 16, KAUNAS

**DALIS** TECHNINĖS BŪKLĖS ĮVERTINIMAS

Dėl Onkologijos ligoninės radiologinio korpuso 2D1P (unik. Nr. 1998-5014-1029)  
esančio Volungių g. 16, Kaune  
denginio laikančių konstrukcijų techninės būklės

## **STATINIO DALIES TECHNINĖS BŪKLĖS ĮVERTINIMO AKTAS NR. SE24-08/04-14**

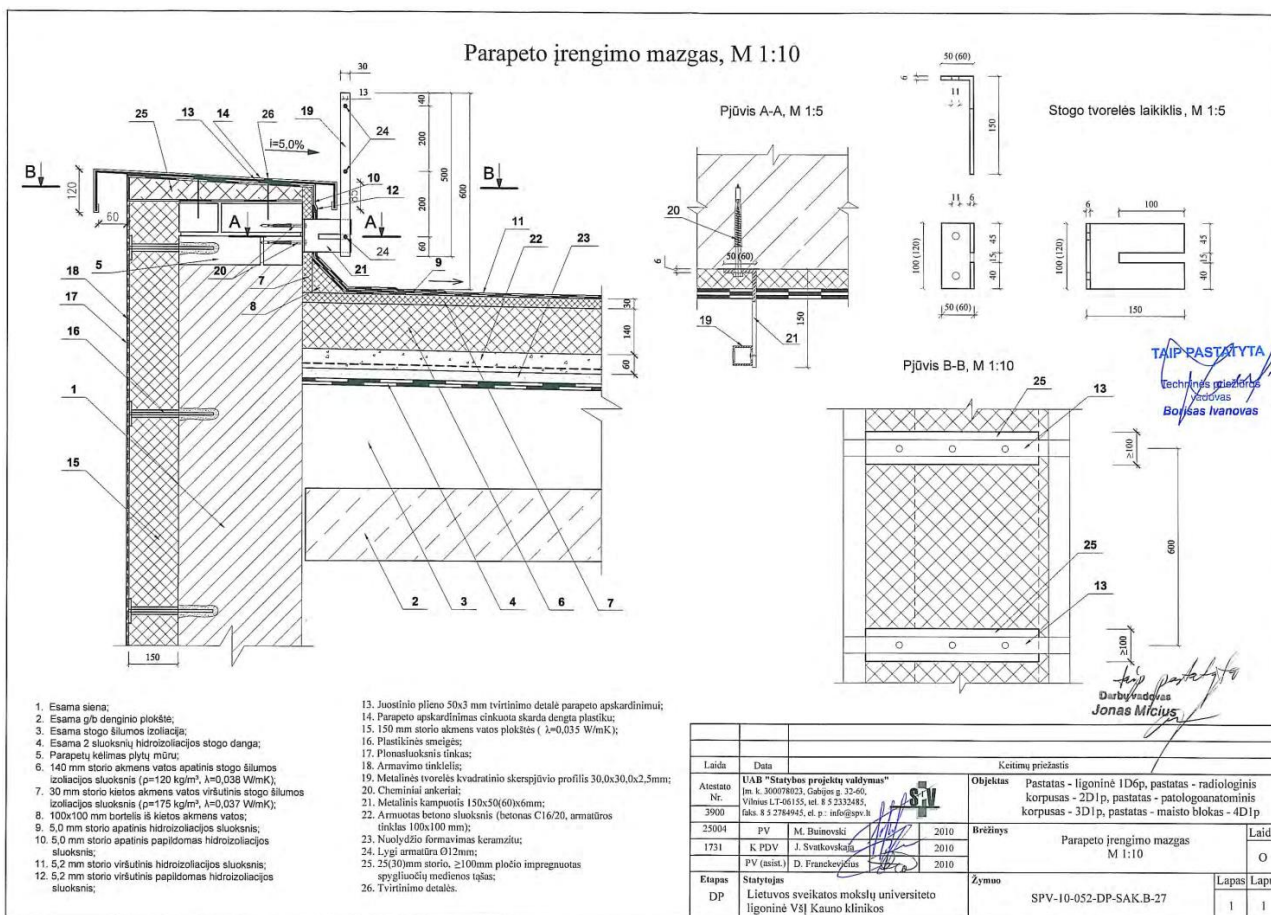
# PRIEDAS NR. 3 – PROJEKTO IŠTRAUKA

5.3. Remiantis UAB „Statybos projektų valdymas“ darbo projekto ištrauka Nr. SPV10-052-DP-SAK, projekto vadovas Miroslav Buivski, ant denginio plokščių yra iki 200 mm dujų silikato sluoksnis, 25 mm išlyginamasis betono sluoksnis, sena prilydoma stogo danga, papildomas 170 mm apšiltinimo sluoksnis ir 10 mm du sluoksniai prilydomos dangos sluoksniai žr. 3-čią priedą.
