**OBJEKTAS** 15 – ONKOLOGIJOS LIGONINĖS  
PATOLOGOANATOMINIS KORPUSAS 3D1P (UNIK.  
NR. 1998-5014-1036) VOLUNGIŲ G. 16, KAUNAS

**DALIS** TECHNINĖS BŪKLĖS ĮVERTINIMAS

Dėl Onkologijos ligoninės patologoanatominio korpuso 3D1p (unik. Nr. 1998-5014-1036)  
esančio Volungių g. 16, Kaune  
denginio laikančių konstrukcijų techninės būklės

## STATINIO DALIES TECHNINĖS BŪKLĖS ĮVERTINIMO AKTAS NR. SE24-08/04-15

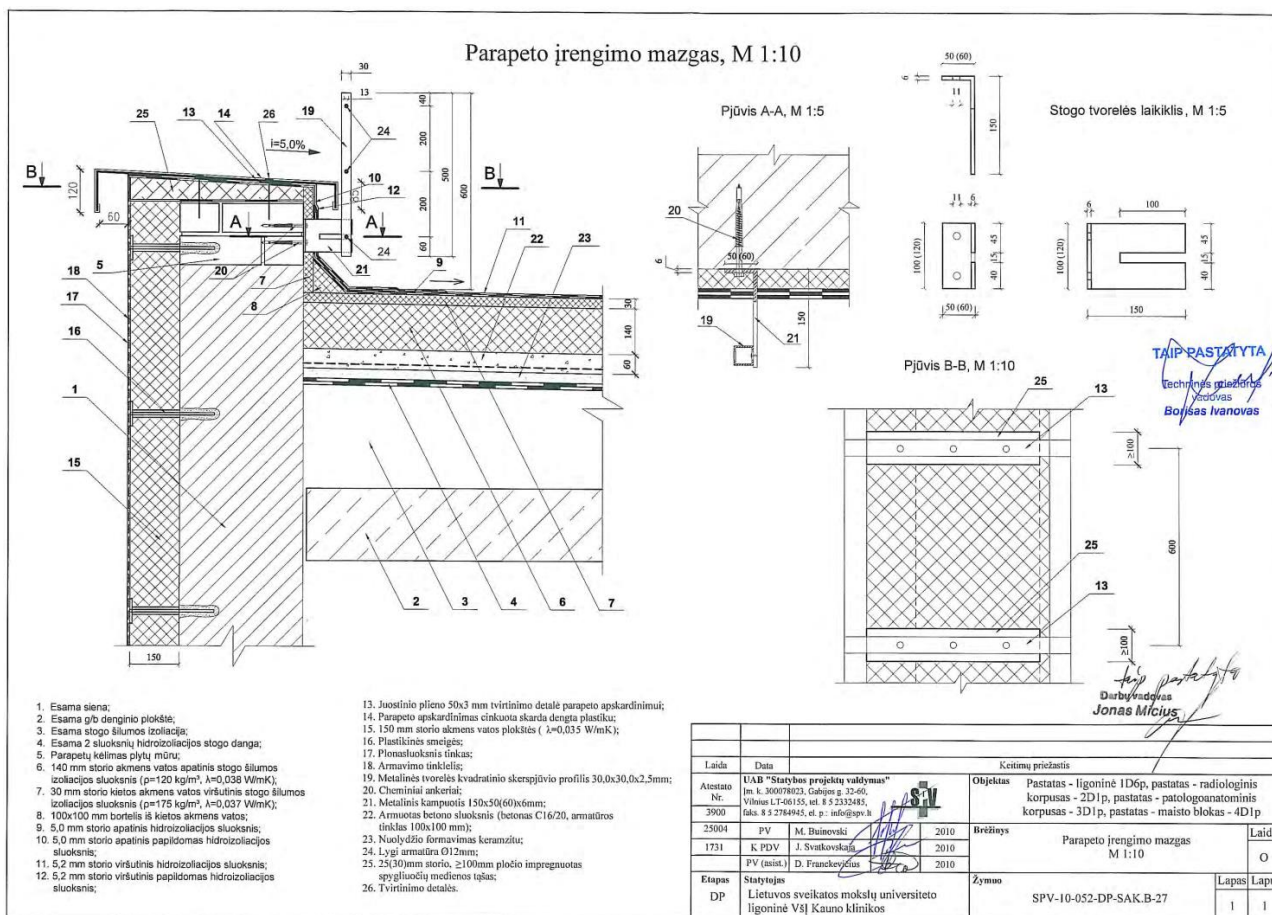
# PRIEDAS NR. 3 – PROJEKTO IŠTRAUKA

5.3. Remiantis UAB „Statybos projektų valdymas“ darbo projekto ištrauka Nr. SPV10-052-DP-SAK, projekto vadovas Miroslav Buivski, ant denginio plokščių yra iki 200 mm dujų silikato sluoksnis, 25 mm išlyginamasis betono sluoksnis, sena prilydoma stogo danga, papildomas 170 mm apšiltinimo sluoksnis ir 10 mm du sluoksniai prilydomos dangos sluoksniai žr. 3-čią priedą.
