# AKCINĖ BENDROVĖ "KLAIPĖDOS VANDUO"

Nuotekų tinklų tarnyba, TV vamzdinių diagnostika

## Ataskaita apie tinklo tarpo būklę

<b>Tinklo tarpas</b>	<b>Viršutinis šulinys</b>	25	<b>Patikr. nr.</b>	4
4,24 25, Ažolų g. 4, FK	<b>Apatinis šulinys</b>	24	<b>Patikr. data</b>	2017.02.01
	<b>Tikr. kryptis</b>	Patikra pagal srovę

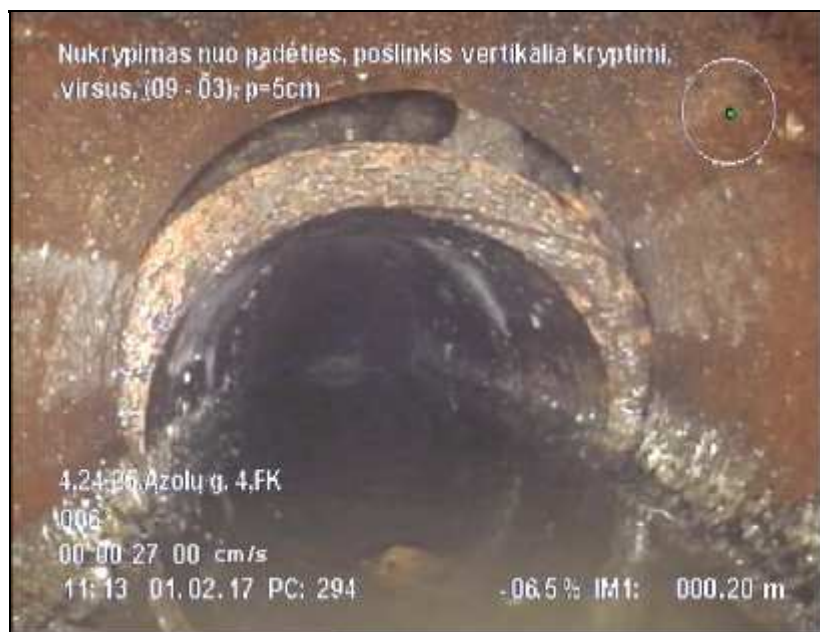
**Nuotrauka** 294

Nukrypimas nuo padėties, poslinkis vertikalia kryptimi, viršus, (09 - 03); p=5cm

**Vaizdo irrašas** 00:00:24  
**Atstumas /m** 0,20

**Bukle** LV-O  
**Pažeidimu kl.** 3  
**Padėtis** 9 - 3

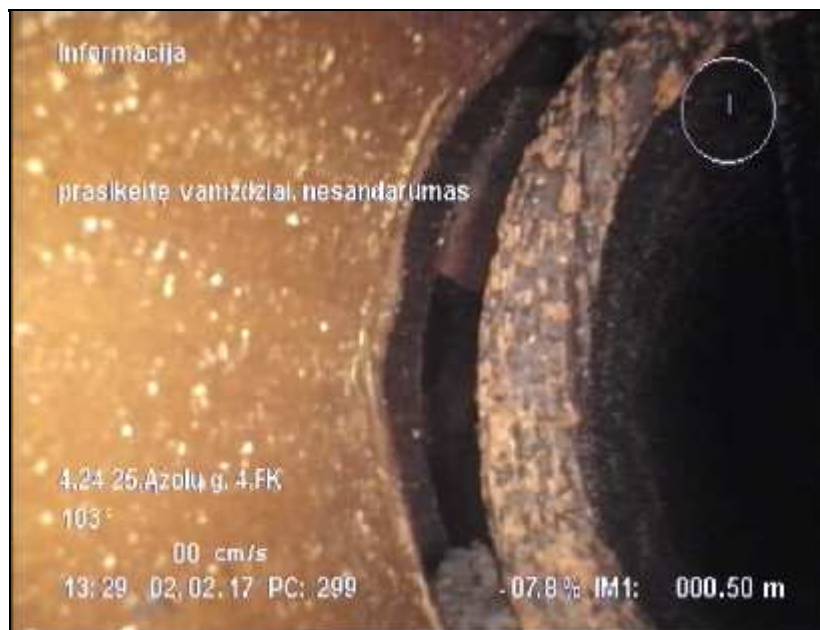
**Nuotrauka** 299

Informacija; prasikeitę vamzdžiai, nesandarumas

**Vaizdo irrašas**  
**Atstumas /m** 0,50

**Bukle** II

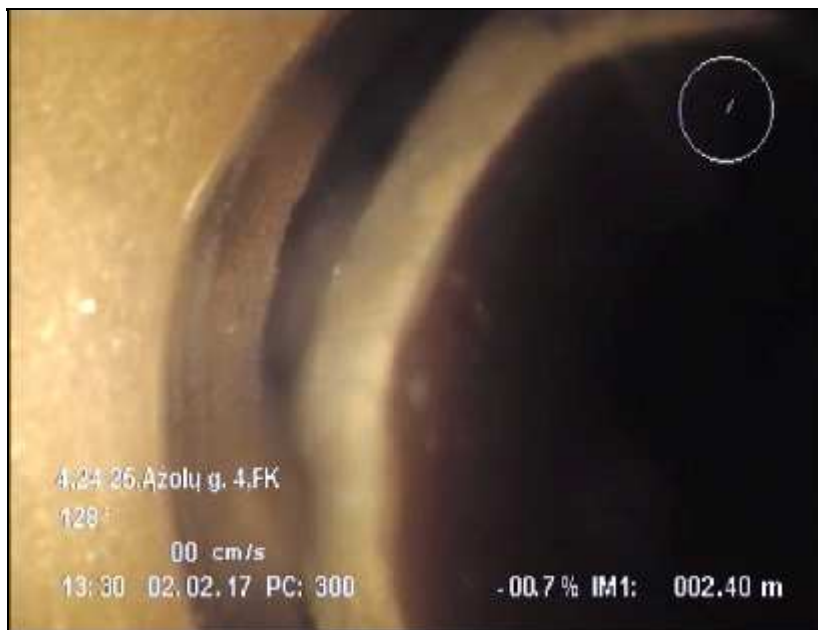
**Nuotrauka** **300**

Nesandarus vamzdžių sujungimas,  
prasisunkia vanduo su dirvožemiu

**Vaizdo irrašas**  
**Atstumas /m** 2,40

**Bukle** UCM-  
**Pažeidimu kl.** 3

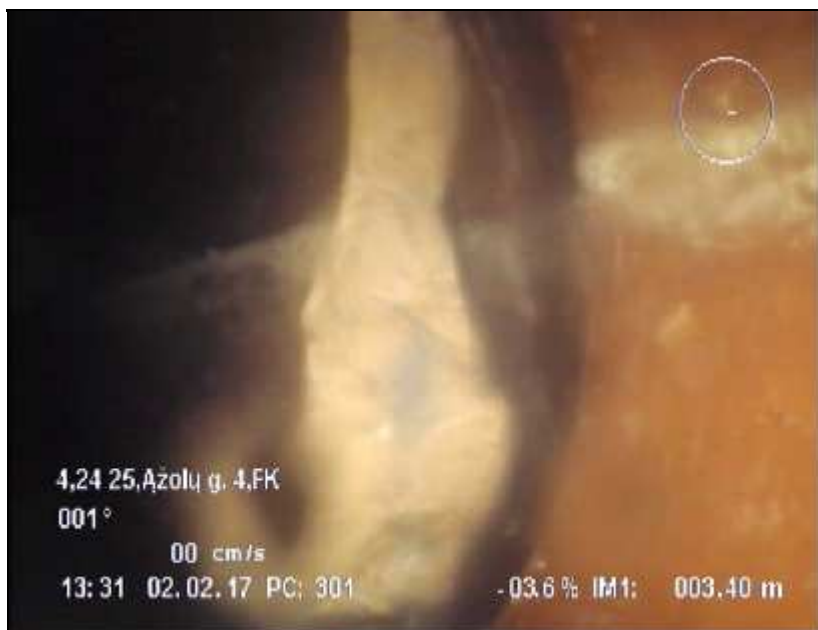
**Nuotrauka** **301**

Nesandarus vamzdžių sujungimas,  
prasisunkia vanduo su dirvožemiu

**Vaizdo irrašas**  
**Atstumas /m** 3,40

**Bukle** UCM-  
**Pažeidimu kl.** 3

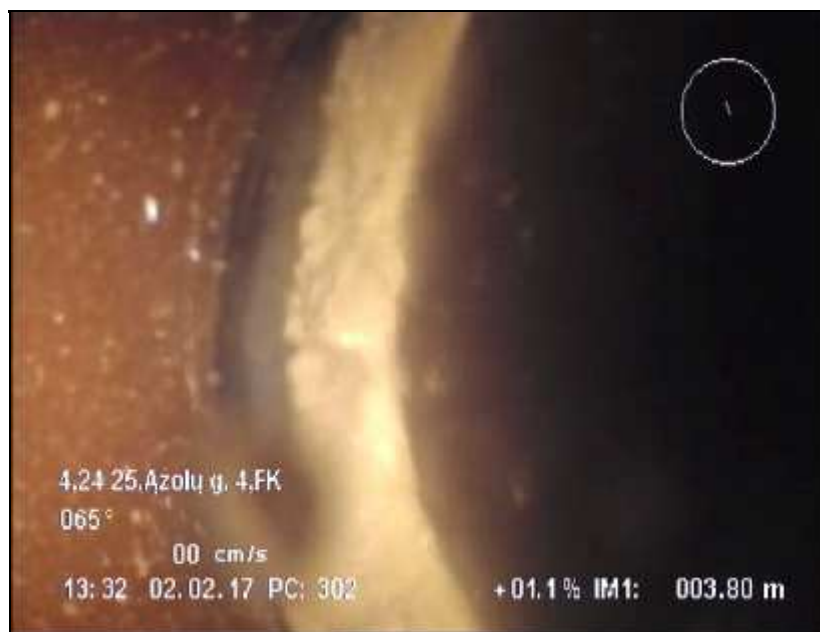
**Nuotrauka** **302**

Nesandarus vamzdžių sujungimas,  
prasisunkia vanduo su dirvožemiu

**Vaizdo irrašas**  
**Atstumas /m** 3,80

**Bukle** UCM-  
**Pažeidimu kl.** 3

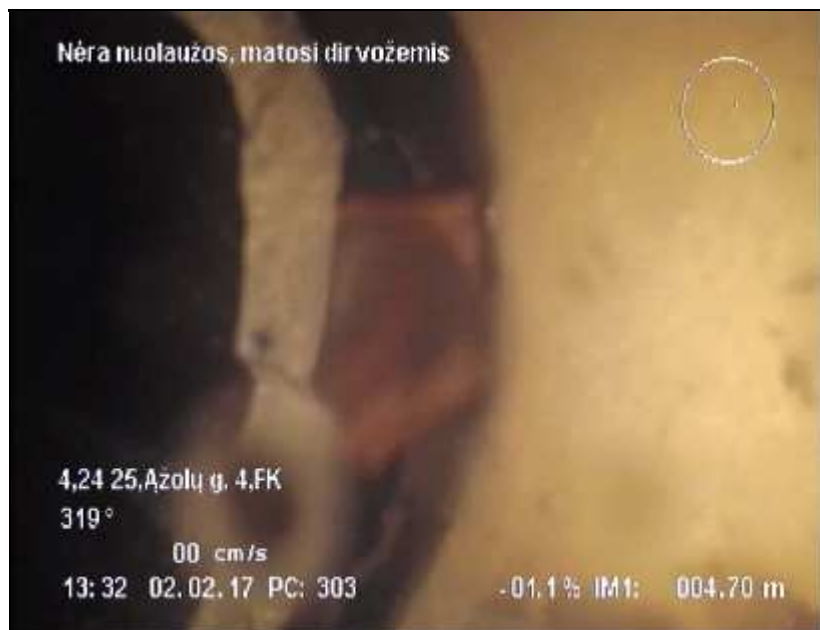
**Nuotrauka** **303**

Nėra nuolaužos, matosi dirvožemis

**Vaizdo irrašas**  
**Atstumas /m** 4,70

**Bukle** BSB-  
**Pažeidimu kl.** 4

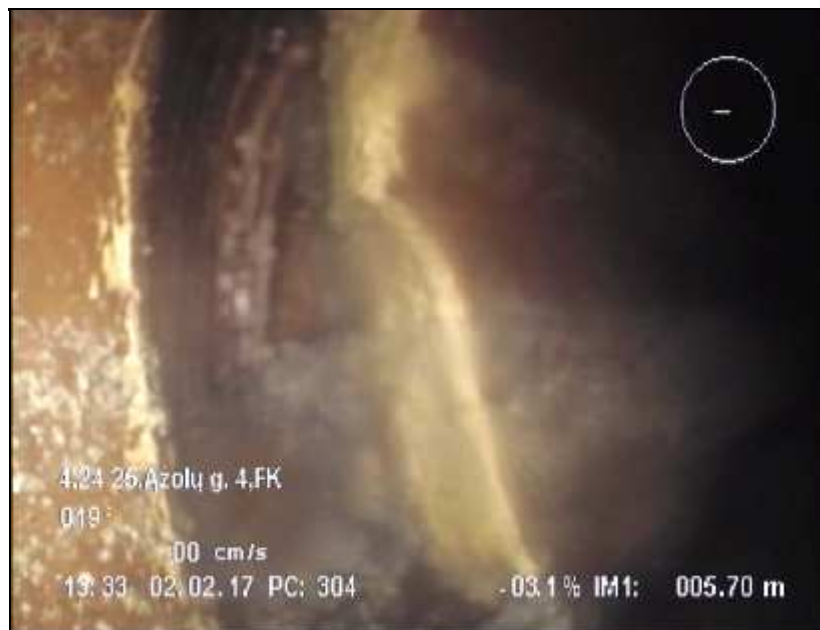
**Nuotrauka** 304

Nesandarus vamzdžių sujungimas,  
prasisunkia vanduo su dirvožemiu

**Vaizdo irrašas**  
**Atstumas /m** 5,70

**Bukle** UCM-  
**Pažeidimu kl.** 4

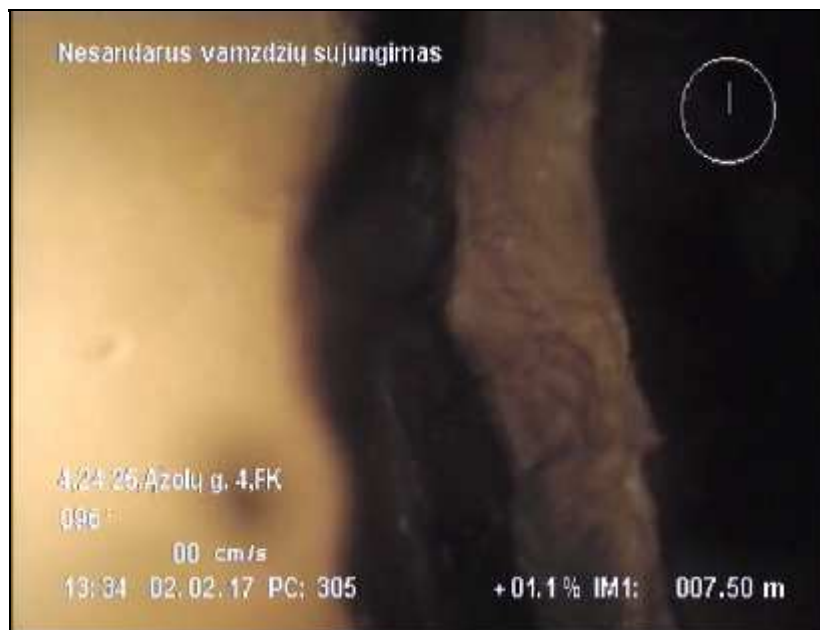
**Nuotrauka** 305

Nesandarus vamzdžių sujungimas

**Vaizdo irrašas**  
**Atstumas /m** 7,50

**Bukle** UC--  
**Pažeidimu kl.** 3

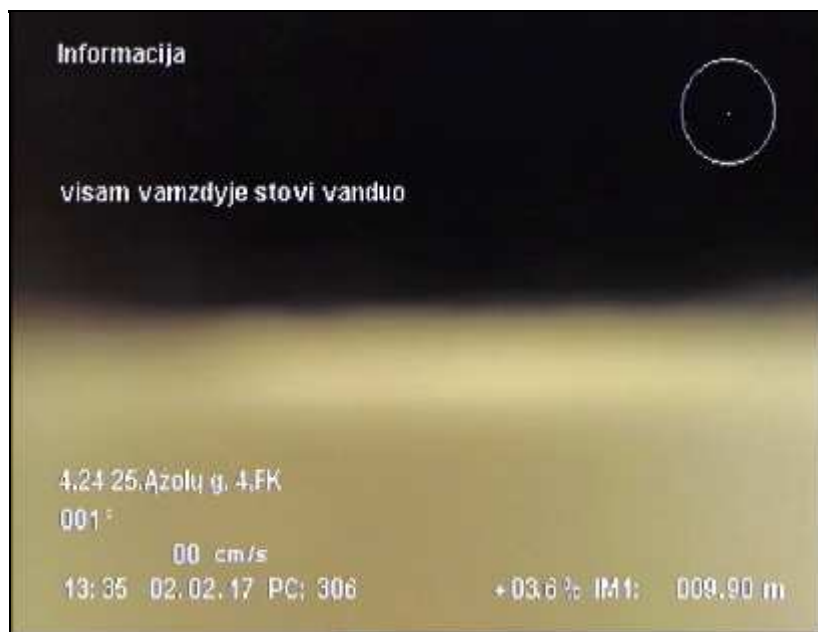
**Nuotrauka** 306

Informacija; visam vamzdyje stovi vanduo

**Vaizdo irrašas**  
**Atstumas /m** 9,90

**Bukle** II

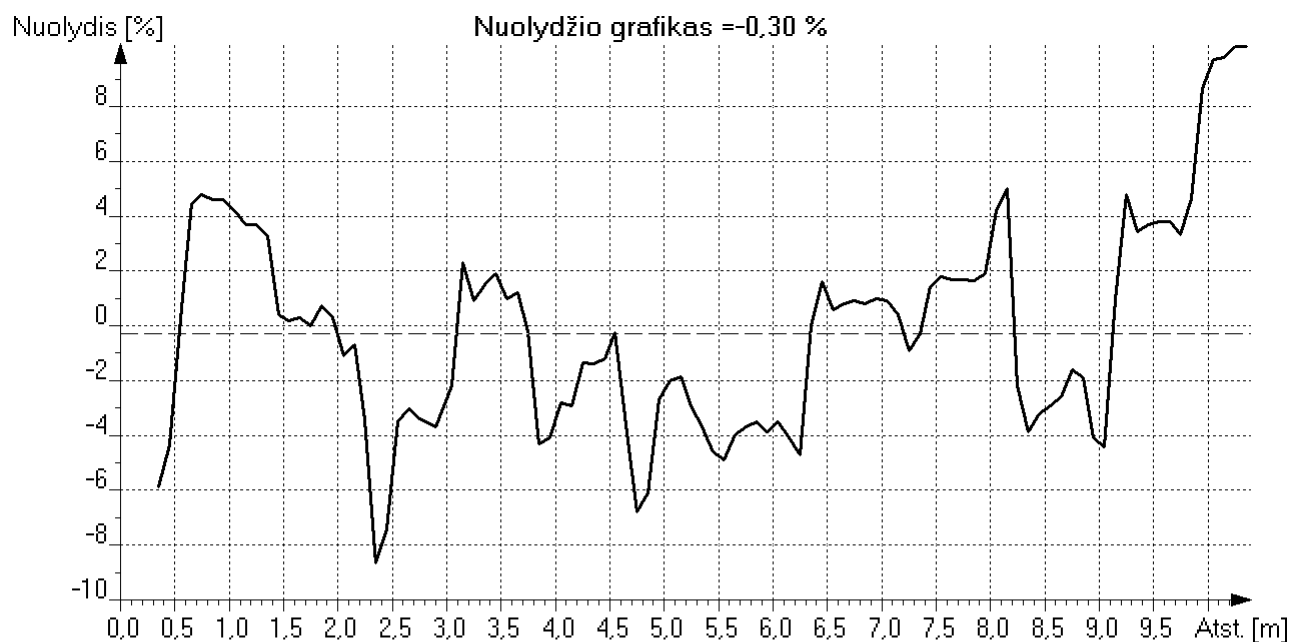
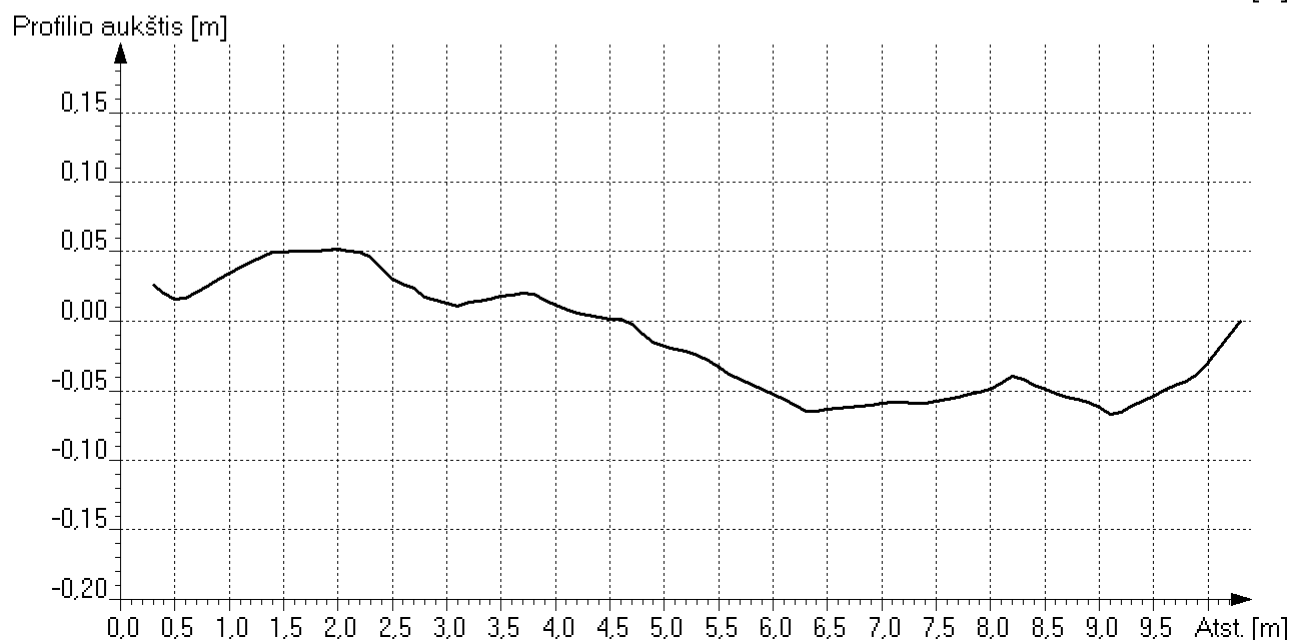
## Nuolydžio grafikas

Tinklo tarpas  
4,24 25, Ažolų g. 4, FK

Viršutinis šulinys 25  
Apatinis šulinys 24

Patikr. ilgis 10,40 m  
Tinklo tarpo ilgis 10,40 m

Šulinys 25

Šulinys 24
