Girkalnio žydų senosios kapinės (unikalus kodas kultūros vertybių  
registre – 20720), Raseinių rajono sav., Girkalnio sen., Dvarelišio k.,  
Statinsy Nekilnojamojo turto registre – neregistruotas;  
Žemės sklypo unikalus Nr.: 4400-4952-9302, adresas: Raseinių rajono  
sav., Girkalnio sen., Dvarelišio k.

Girkalnio žydų senųjų kapinių (unikalus kodas Kultūros vertybių  
registre 20720) tvoros fragmentų ŠR, PR, PV tvarkybos darbų (tyrimai,  
konservavimas, remontas,) projektas

2023 m. gegužės mėn.

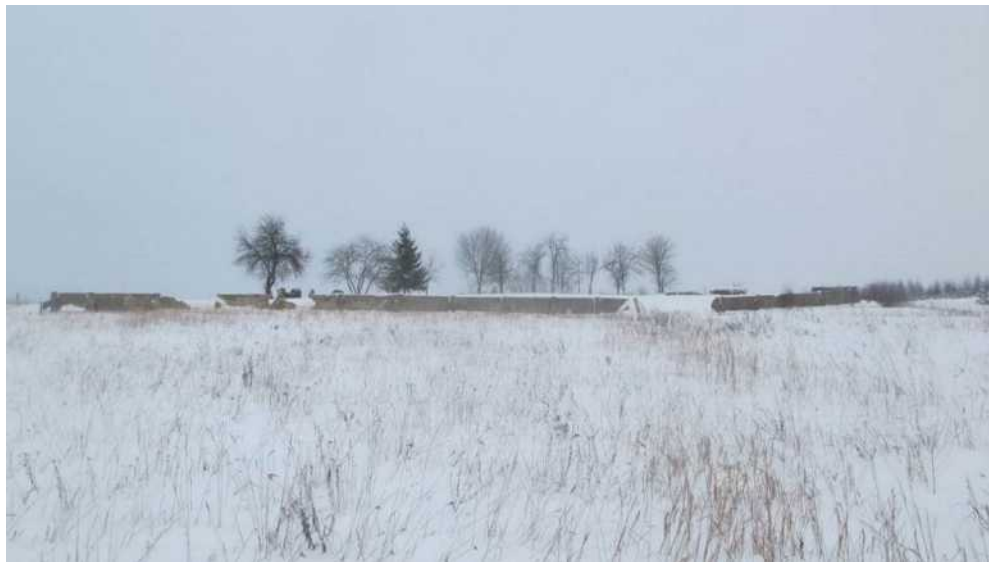
Girkalnio žydų senųjų kapinių bendras vaizdas iš pietų pusės

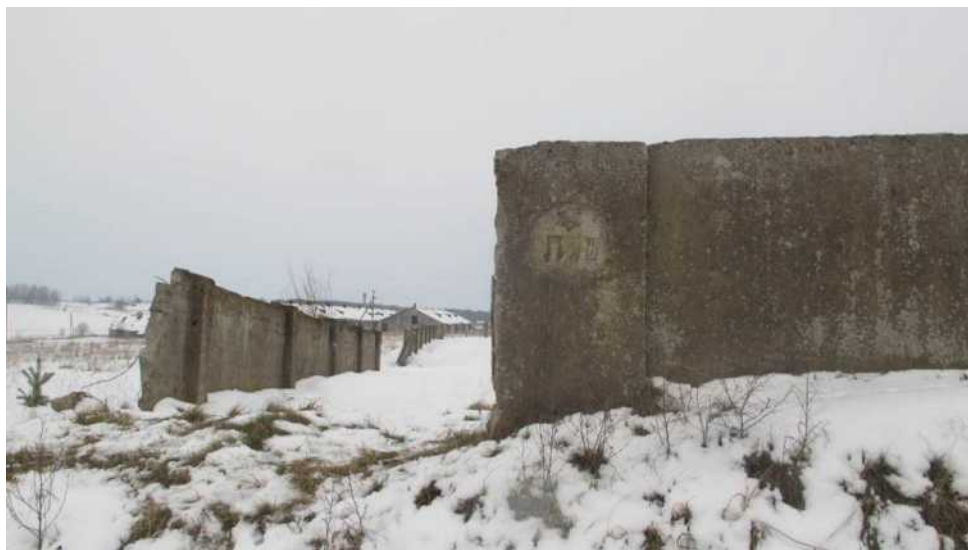
Kapinių vartų stulpas PR sklypo kampe

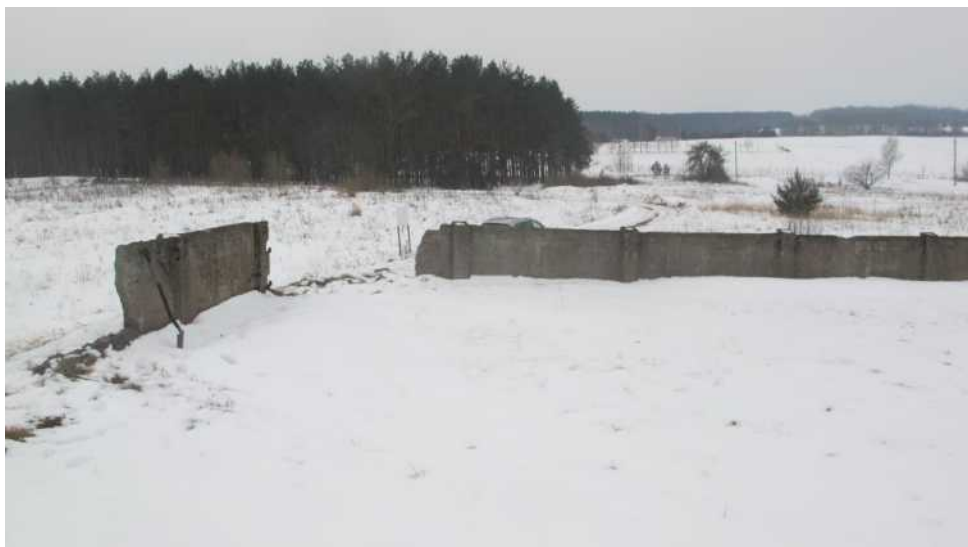
Vartų vieta PR sklypo kampe. Vaizdas iš kapinių pusės

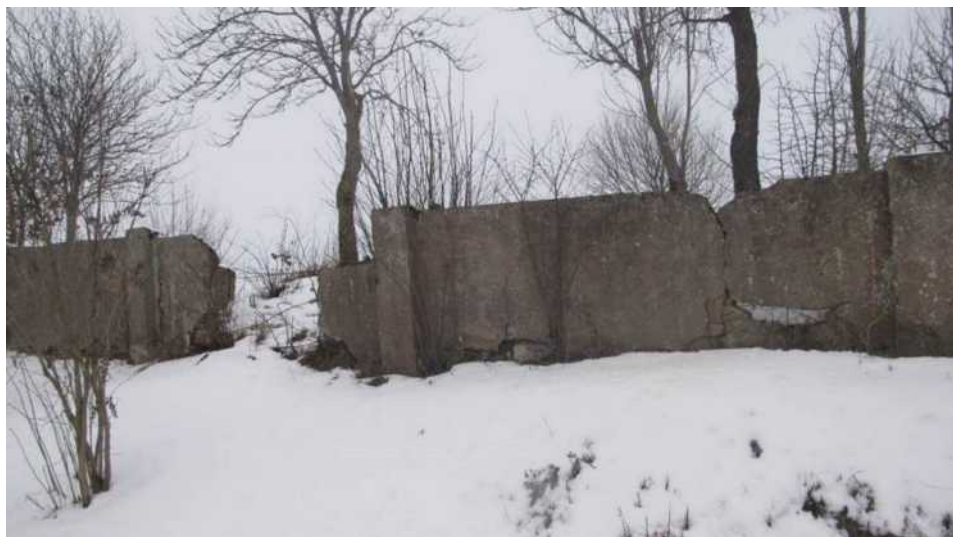
Tvoros fragmentas R sklypo dalyje ant šlaito nuo kelio į Girkalnį

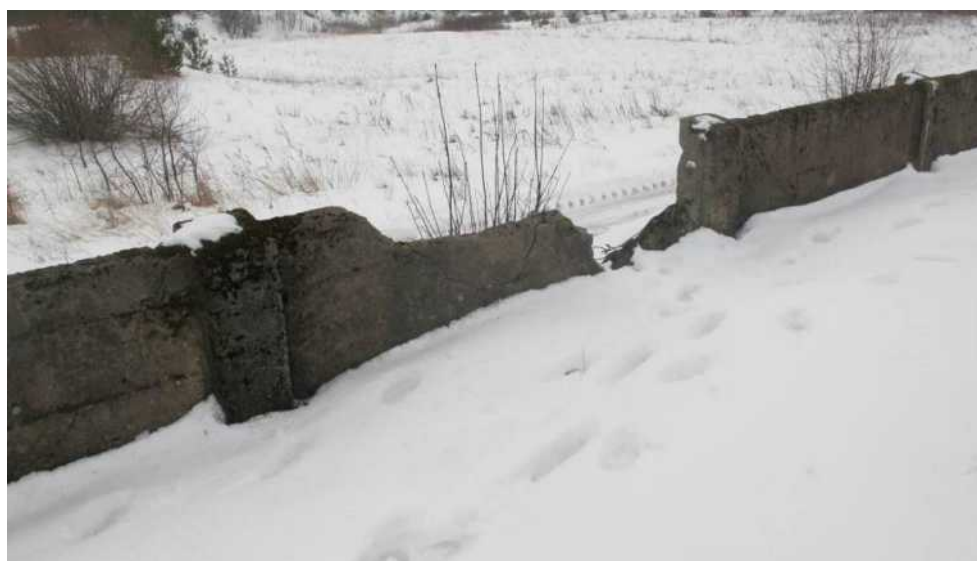
Tvoros fragmentas R sklypo dalyje prie kelio į Girkalnį. Vaizdas iš kapinių pusės

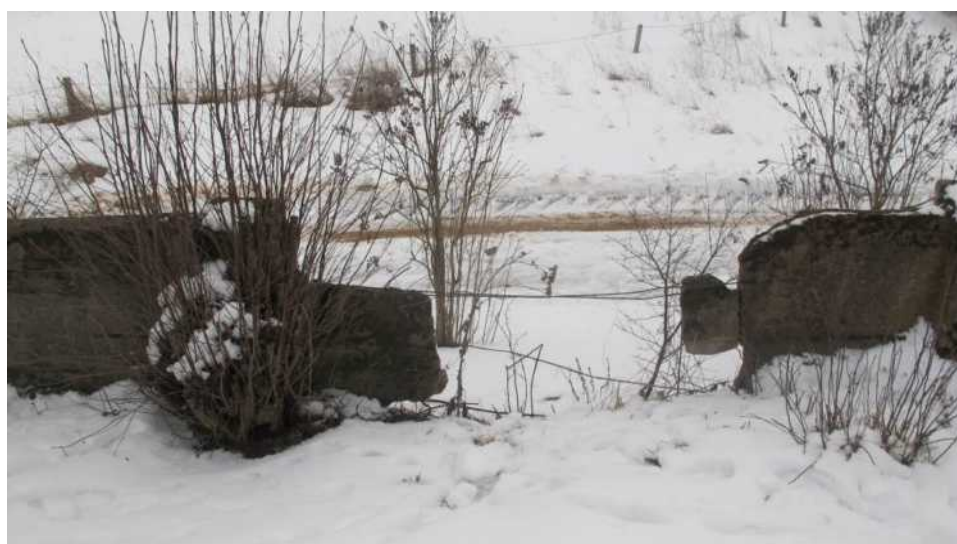
Tvoros fragmentas R sklypo dalyje prie kelio į Girkalnį. Vaizdas iš kapinių pusės

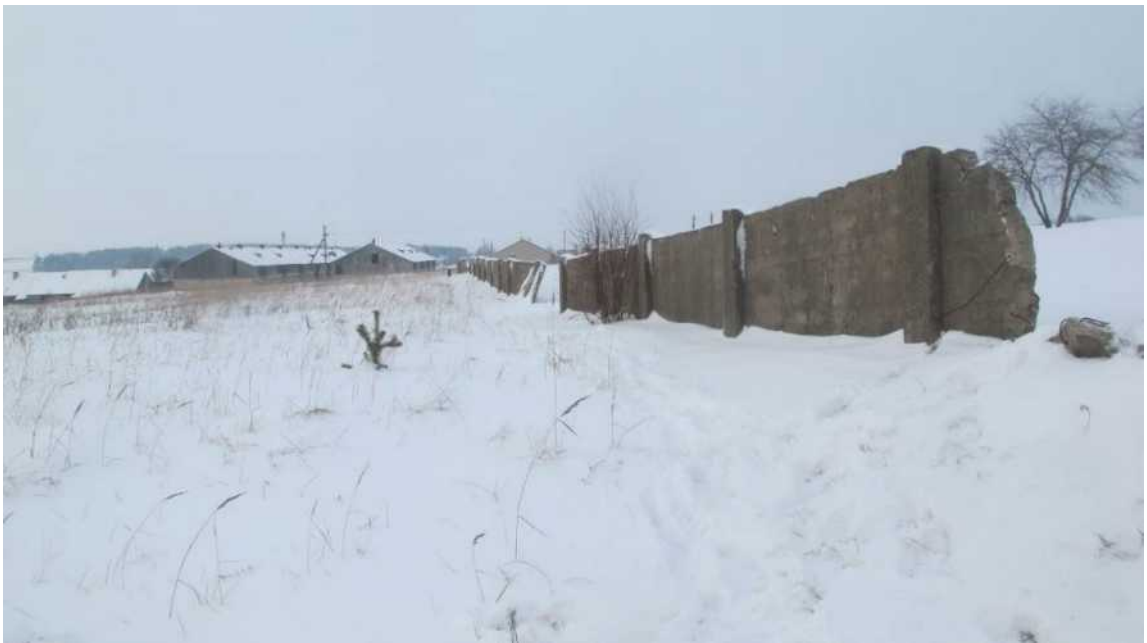
Tvoros fragmentas sklypo pietinėje dalyje. Vaizdas iš PR pusės

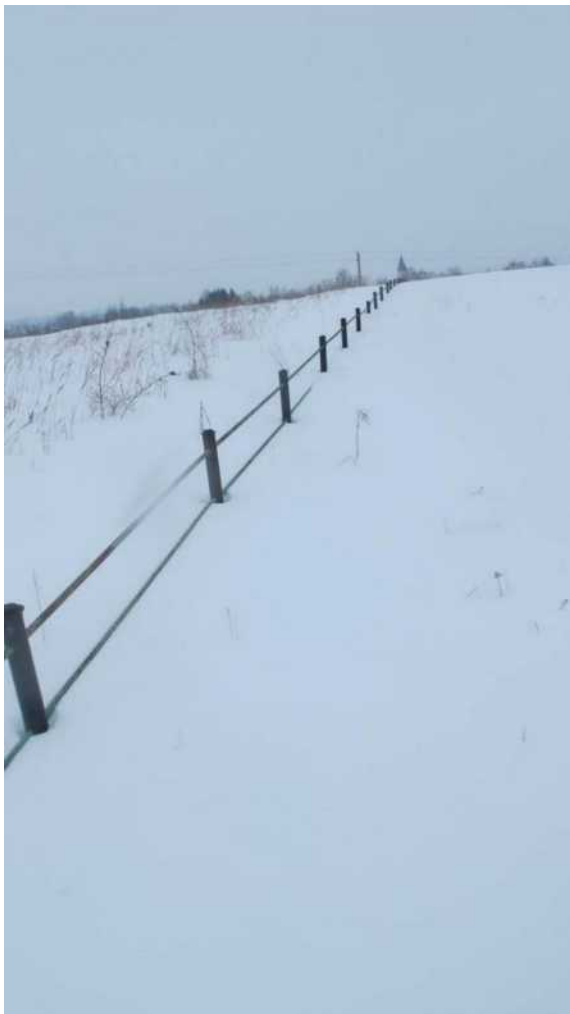
Metalų tvorelė vakarinėje sklypo dalyje

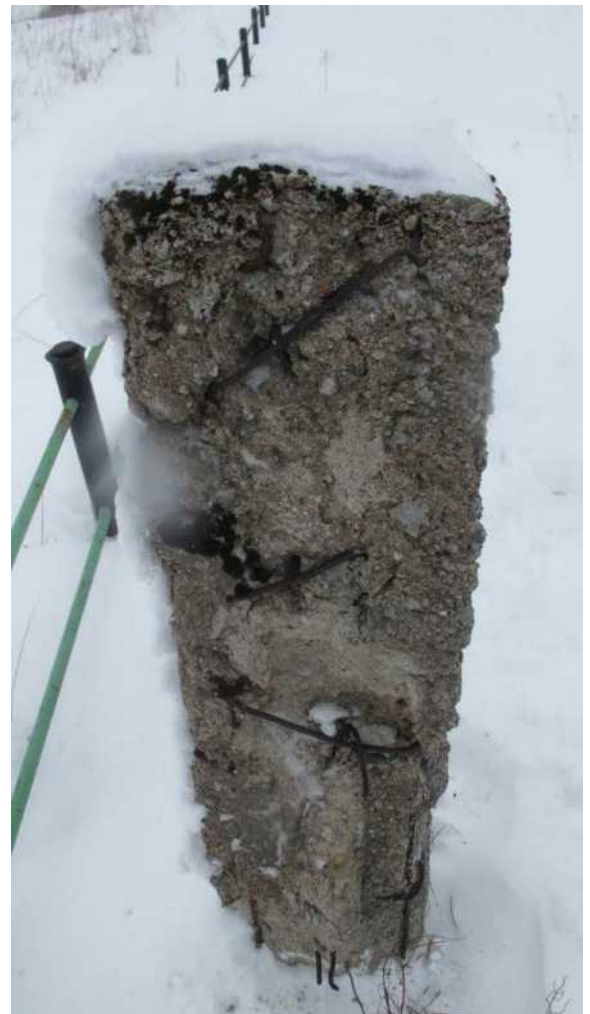
Likęs stulpas V sklypo dalyje

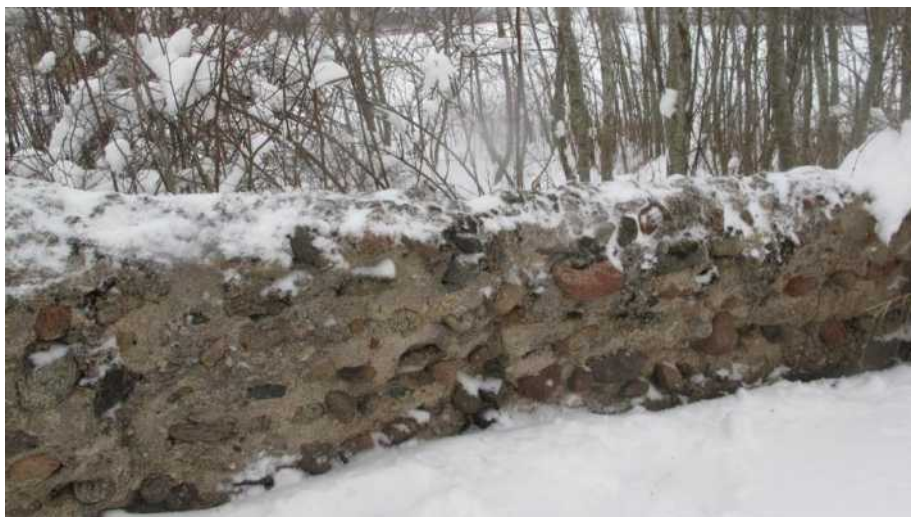
Išlikęs senosios tvoros fragmentas ŠR sklypo dalyje

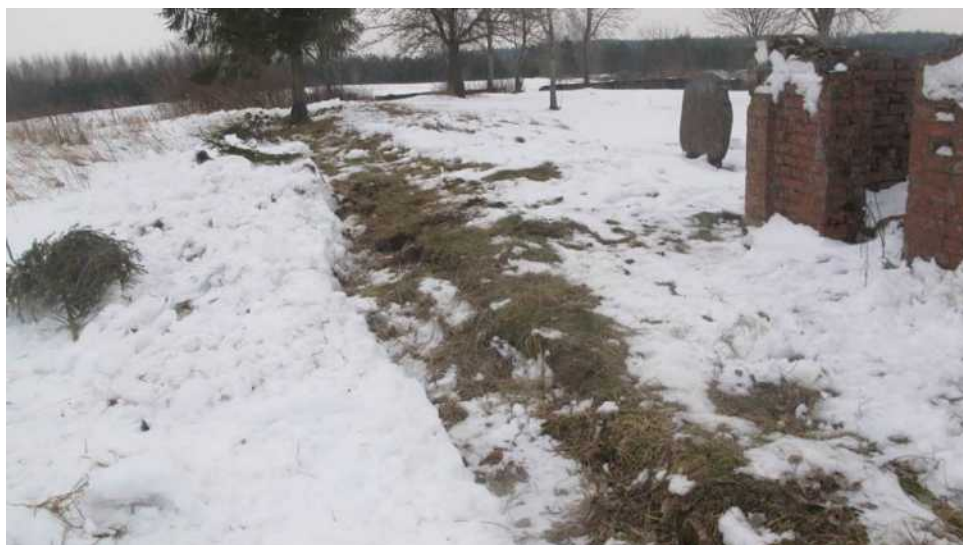
Senosios tvoros pamatų liekanos šiaurinėje sklypo dalyje

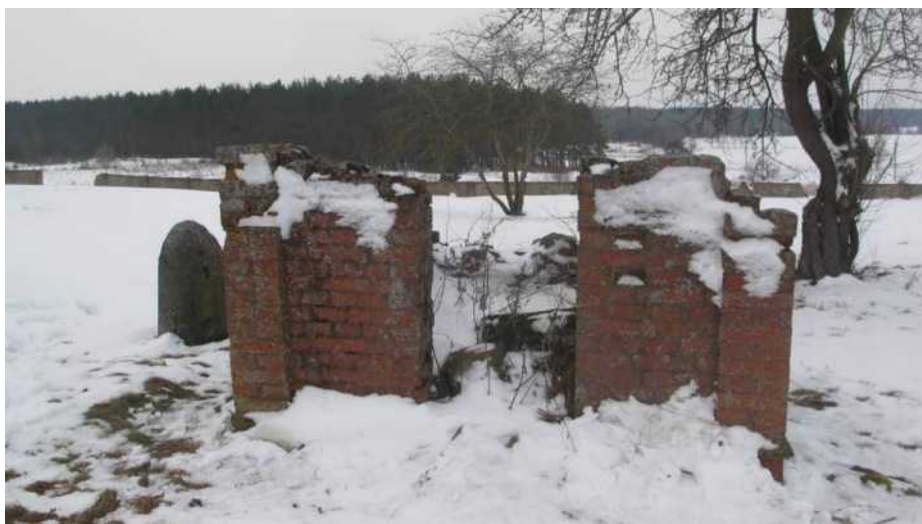
Ohelio liekanos šiaurinėje sklypo dalyje. Vaizdas iš ŠV pusės

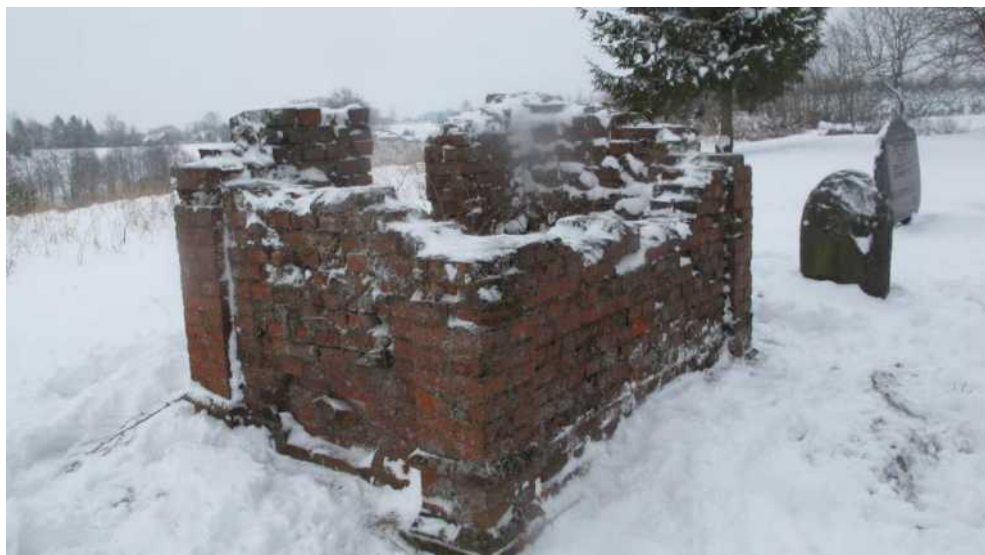
Ohelio liekanos šiaurinėje sklypo dalyje. Vaizdas iš PV pusės

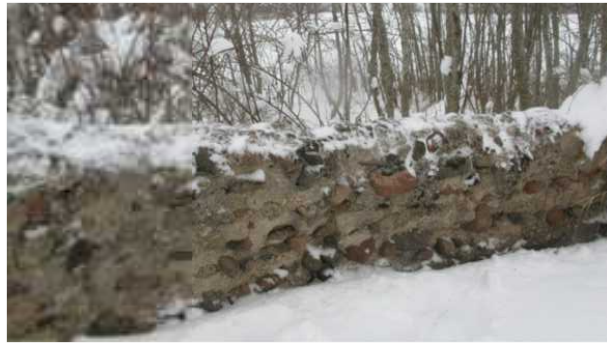
Akmenų mūro tvoros fragmentas

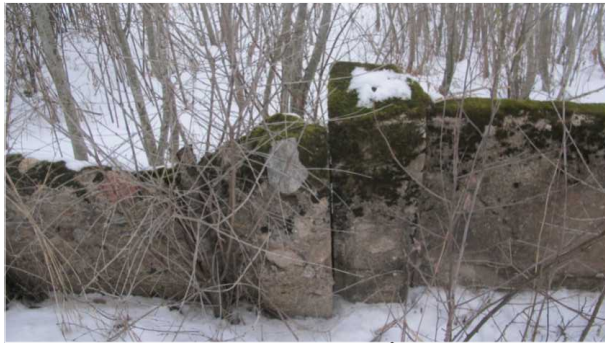
Akmenų mūro ir gelžbetoninės tvoros sandūra

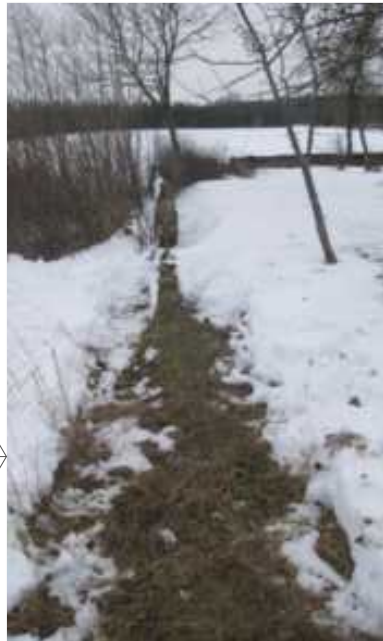
Gelžbetoninės ir metalinės tvoros fragmentas

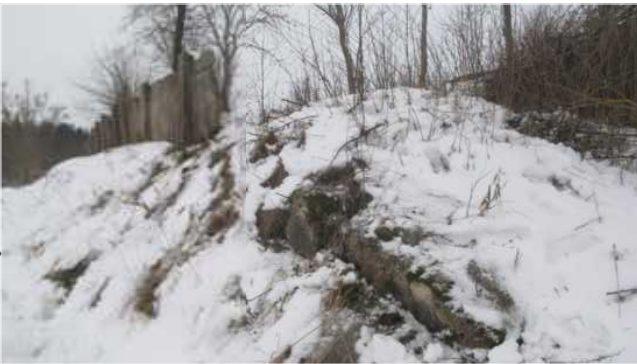
Sunykęs tvoros kampas ŠR sklypo kampe  
Gelžbetoninės tvoros fragmentas prie kelio

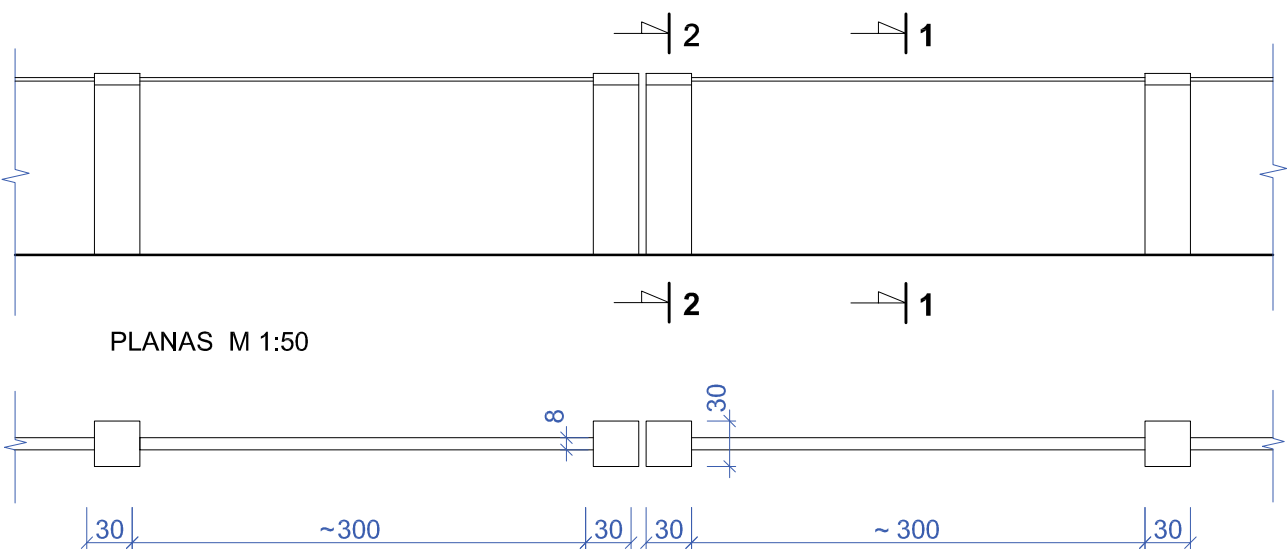
GELŽBETONINĖS TVOROS FRAGMENTAS. VAIZDAS IŠ KAPINIŲ PUSĖS M 1:50

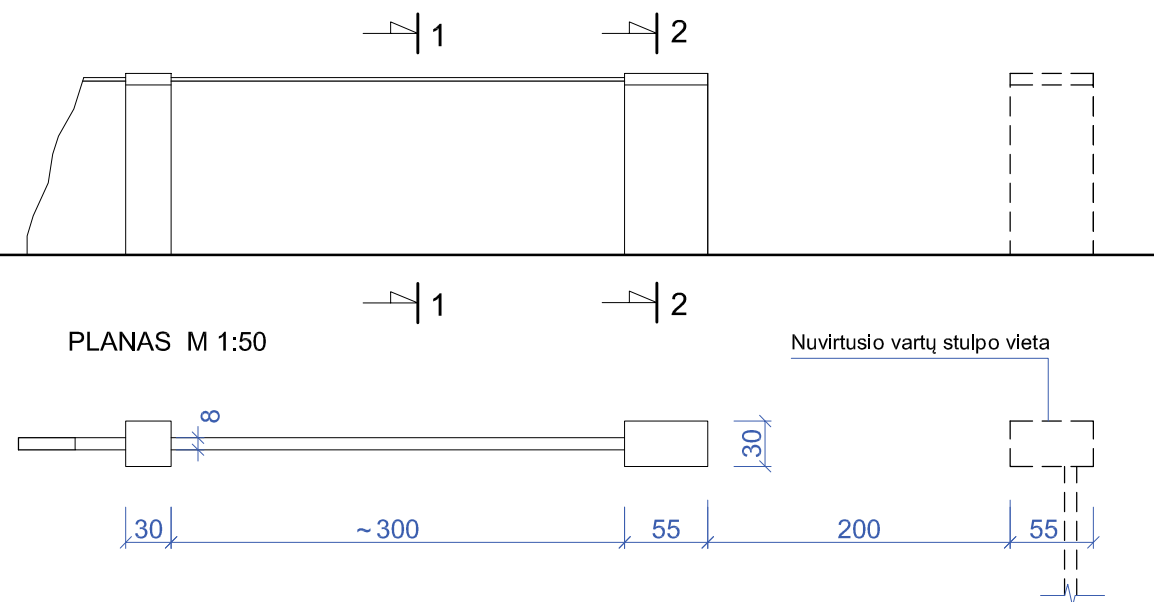
GELŽBETONINĖS TVOROS FRAGMENTAS. ISTORINĖ VARTŲ VIETA M 1:50

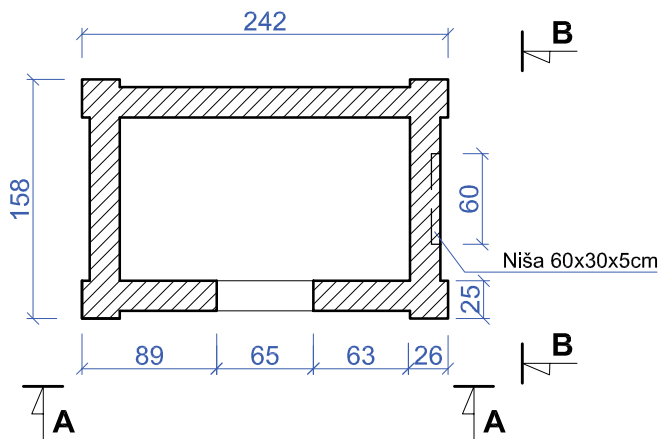
OHELIO FRAGMENTAI.  
PLANAS M 1:50

Ohelio fragmentų raudonų molio plytų matmenys - 25x12,5x6,5cm.

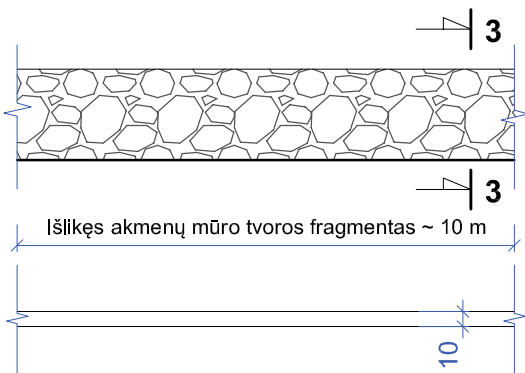
AKMENŲ MŪRO TVOROS FRAGMENTAS.  
VAIZDAS IŠ PRIEKIO M 1:50

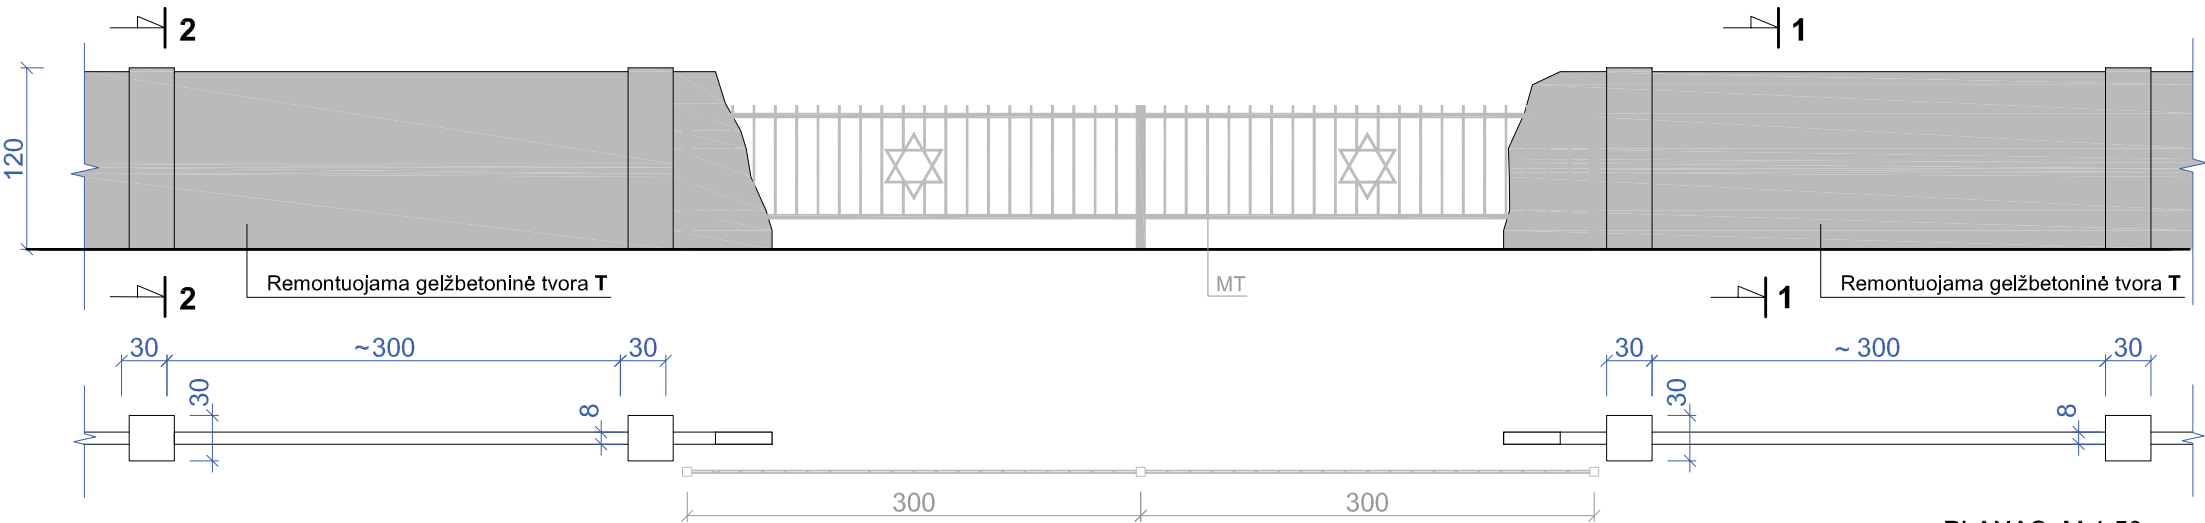
GELŽBETONINĖS TVOROS T FRAGMENTAS PV PUSĖJE. VAIZDAS IŠ PRIEKIO M 1:50

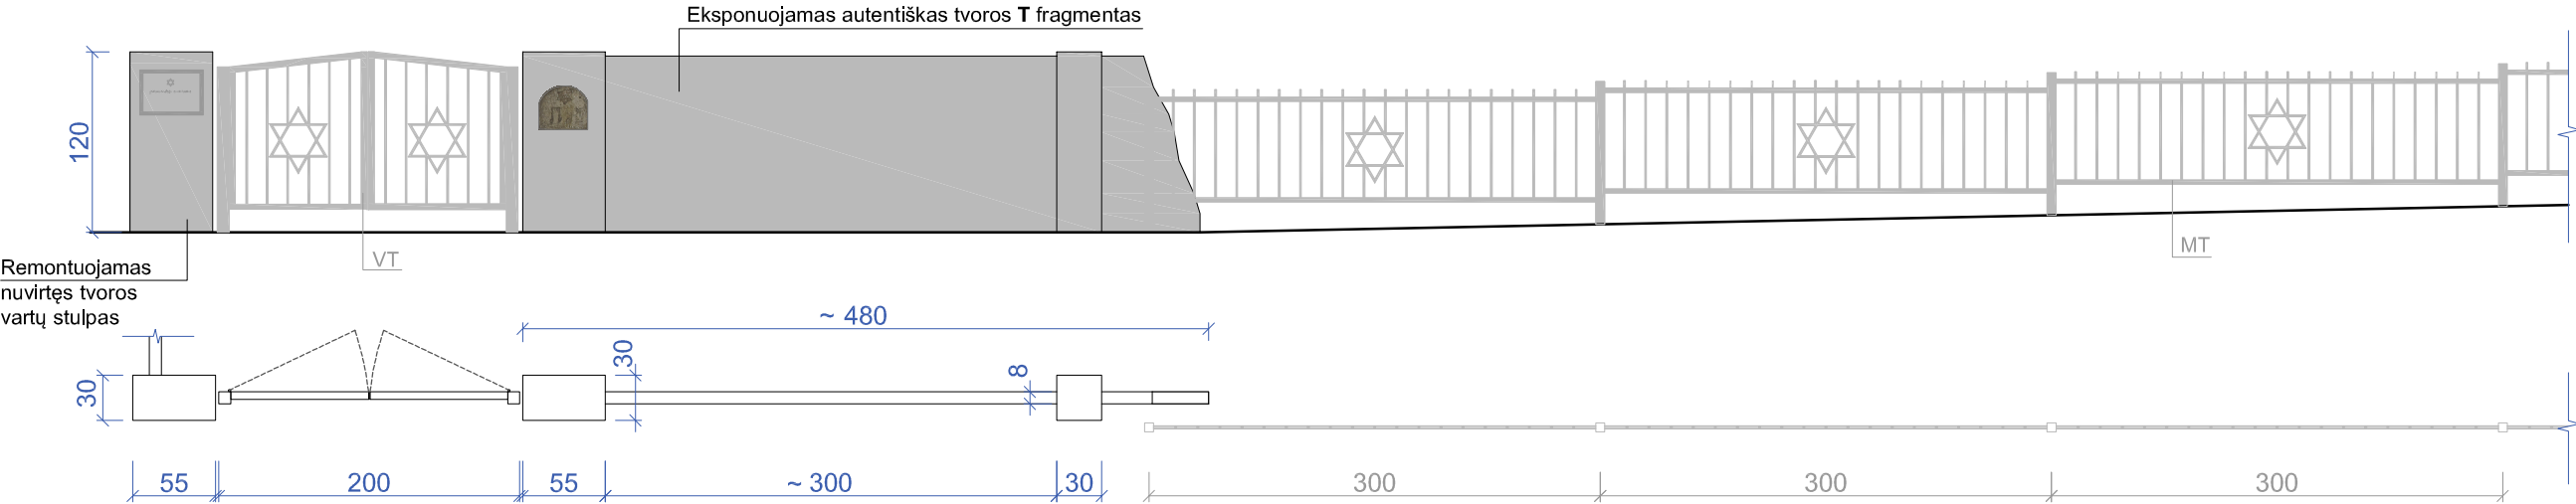
GELŽBETONINĖS TVOROS T FRAGMENTAS PR PUSĖJE. VAIZDAS IŠ PRIEKIO M 1:50

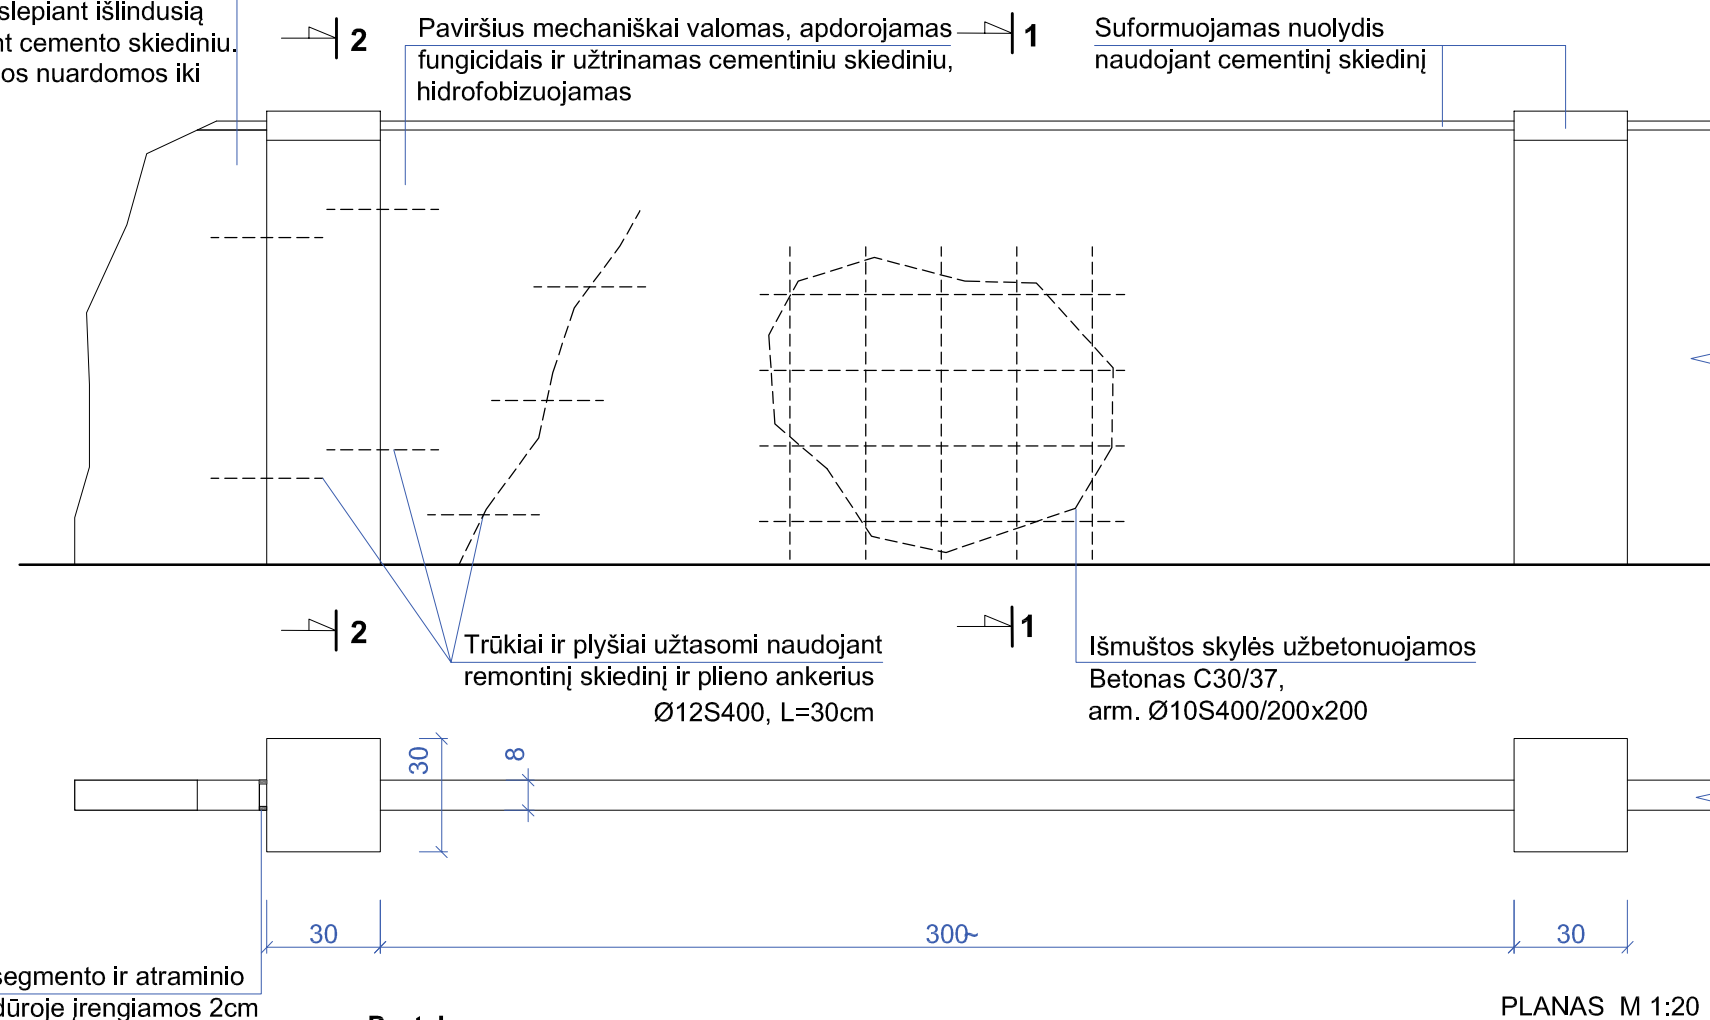
GELŽBETONINĖS TVOROS T FRAGMENTAS. VAIZDAS IŠ PRIEKIO M 1:20

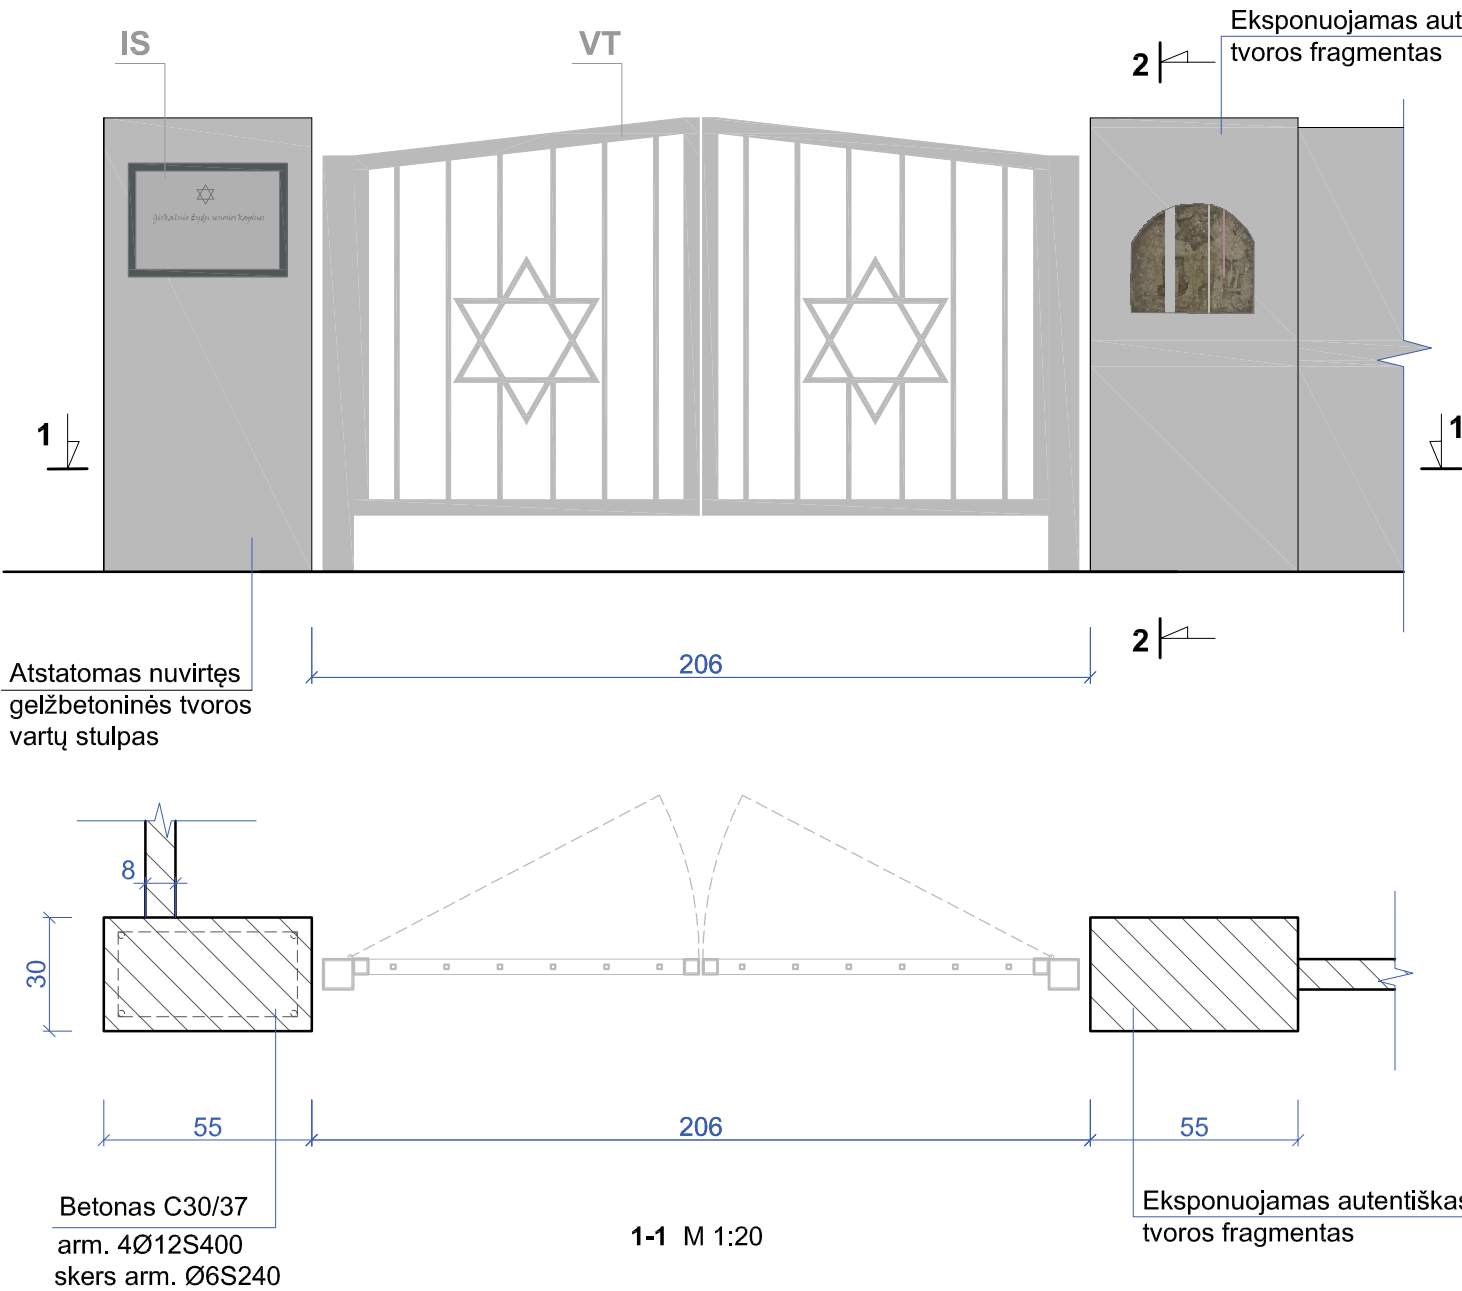
GELŽBETONINĖS TVOROS T FRAGMENTAS PR PUSĖJE.  
VAIZDAS IŠ PRIEKIO M 1:20

- Atliekant Girkalnio žydų senųjų kapinių tvoros tvarkybos darbus bus siekiama atkurti pirminį išlikusių tvoros fragmentų istorinio kapinių laikotarpio vaizdą. Numatomi atlikti remonto darbai:
