Objektas: Danės g. atkarpos nuo Pilies gatvės iki Šiaurinio rago ir kelio (gatvės) - pėsčiųjų tako dalies Klaipėdoje rekonstravimas bei kitų inžinerinių statinių nauja statyba

INŽINERINIŲ GEOLOGINIŲ TYRIMŲ ATASKAITA

Tyrimų stadija: Projektiniai tyrimai

Rangovas: UAB „Geoconsulting“

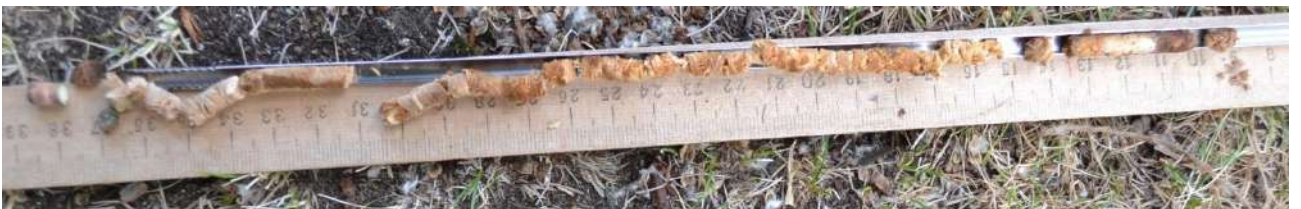
Didelė viršūnės dalis nudžiuvusi, net kelių skeletinių šakų viršūnės sausos. Sausos šakos bet kuriuo metu gali lūžti.

Gręžinėlyje iš vakarų pusės sveikos medienos rasta tik 2 cm storio, toliau – byrantis puvinys.

Išvada: Medžio būklė bloga, pavojingas aplinkai. Puvinys pažeidęs 2/3 medienos, didelė medžio viršūnės dalis sausa.

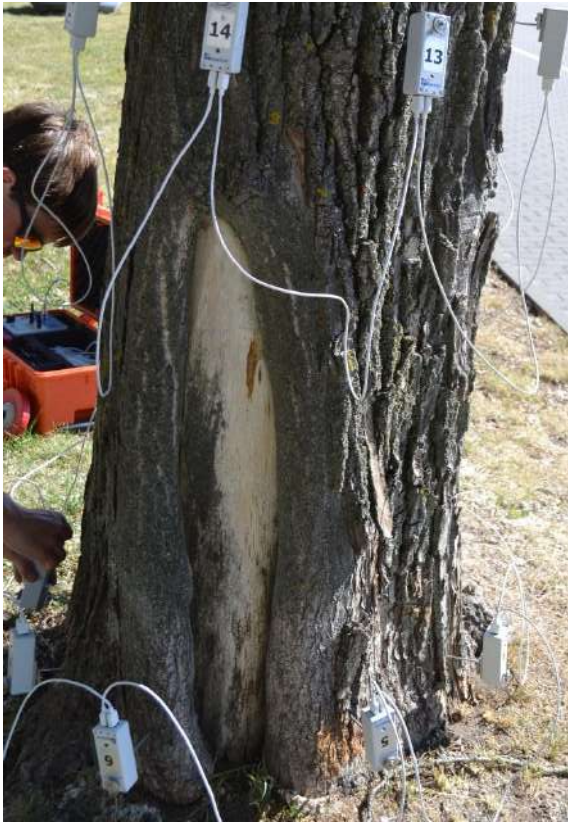
13 nr. Balzaminė tuopa, H – 22 m, D – 53 cm.

Iki 70 cm aukščio siekianti kamiene žievės žaizda storai užkantuota.

Gręžinėlis žaizdos vietoje rodo sausą medieną 2,5 cm pločio, giliau prasideda kieta mediena.

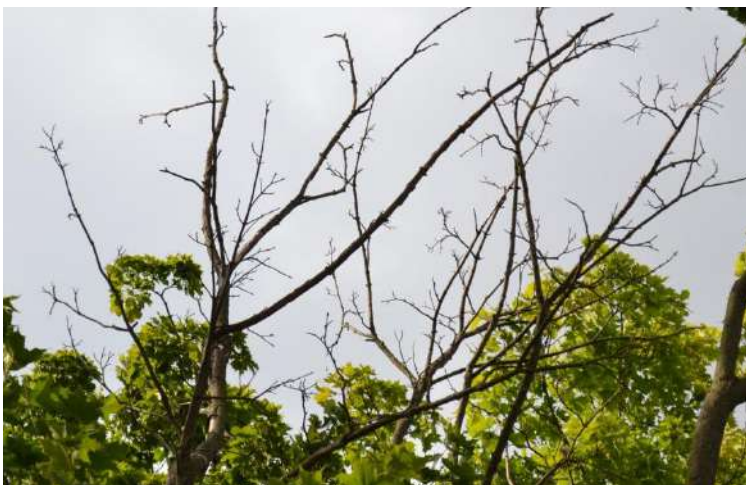
Išvada: Medienos būklė patenkinama, tačiau bendra medžio būklė dėl džiūstančių šakų viršūnėje - bloga.

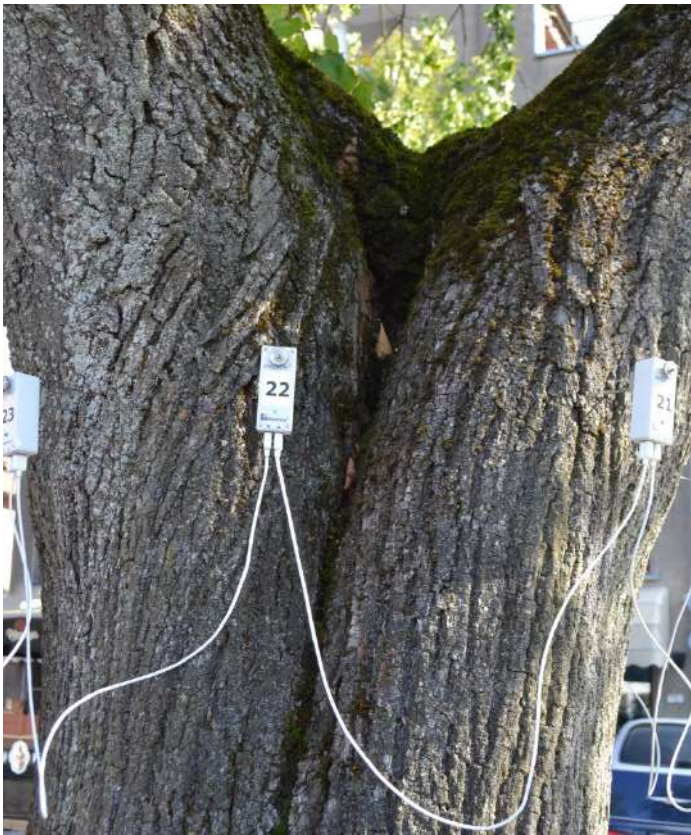
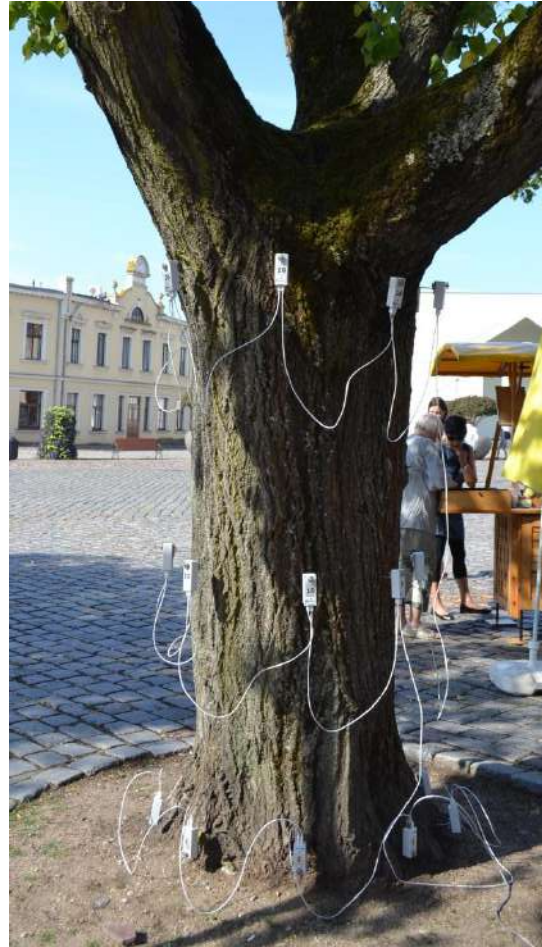
4 nr. Mažalapė liepa, H – 9 m; D – 70 cm.

Kamiene šakojimosi vietoje plyšys. Šakos storos ir sunkios, didelis plyšimo pavojus.

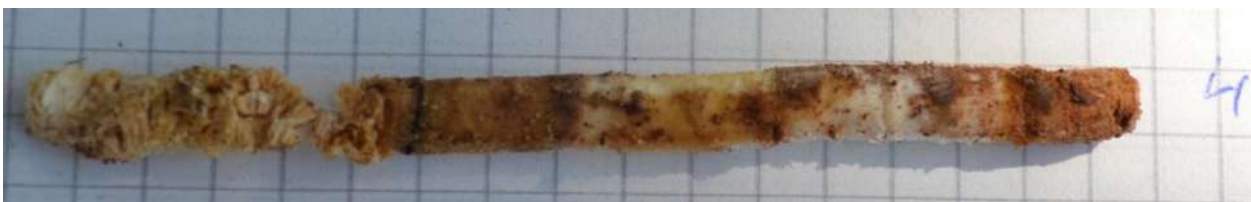
Sveikos medienos gręžinyje tik 3,5 cm. 1,5 cm pločio pakeitusi spalva, bet tvirta mediena, giliau 5 cm - birus puviny.

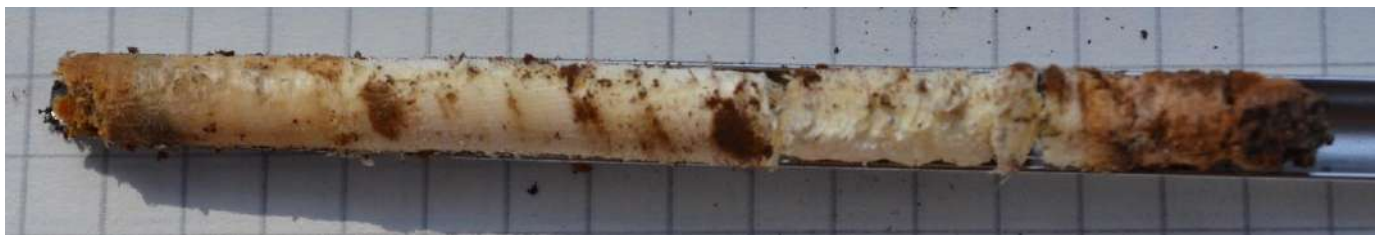
Į aukštyje puvinio susiaurėjimas, o į abi kitas puses – išplatėja.

Medienos gręžinys daryta žemiau plyšio. Sveikos medienos yra 6 cm ilgyje, toliau 1,5 cm plotyje pakitusi spalva, giliau – puvinys.

Išvada: Medžio būklė bloga, dėl bendro medžio sužalojimo, ištisinio centrinio puvinio, kuris kyla dar aukščiau matavimo zonos.

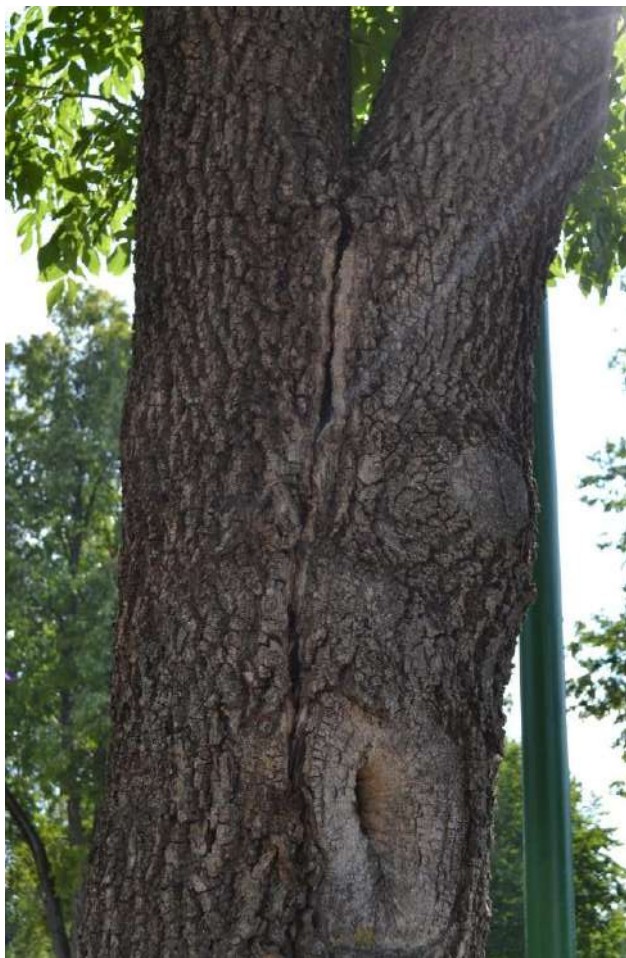
Dvišakumo keteroje atsivėręs plyšys,
didelė rizika išlūžti.

Kamiene gili drevė.

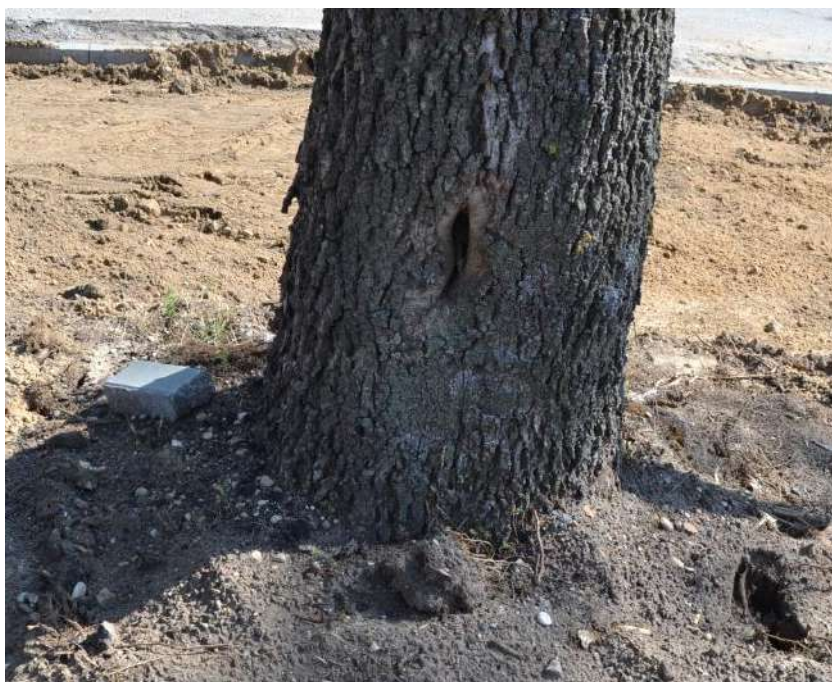
Dar viena drevė atsivėrusi netoli pamato.

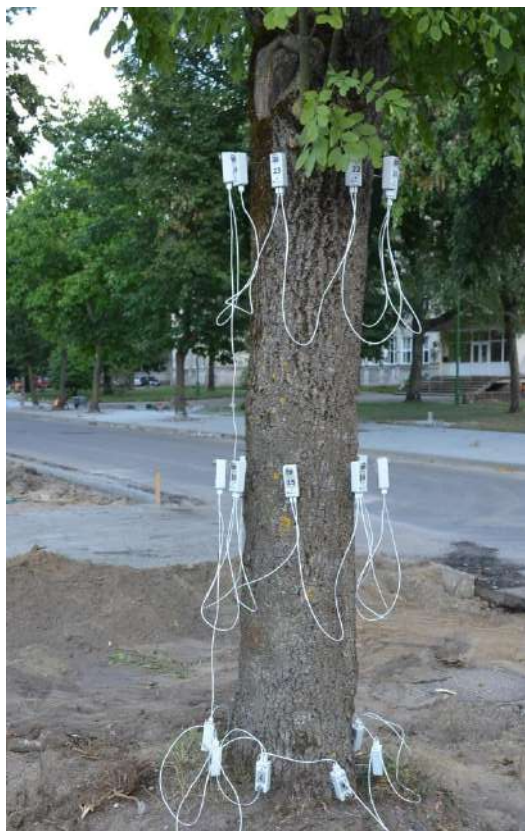
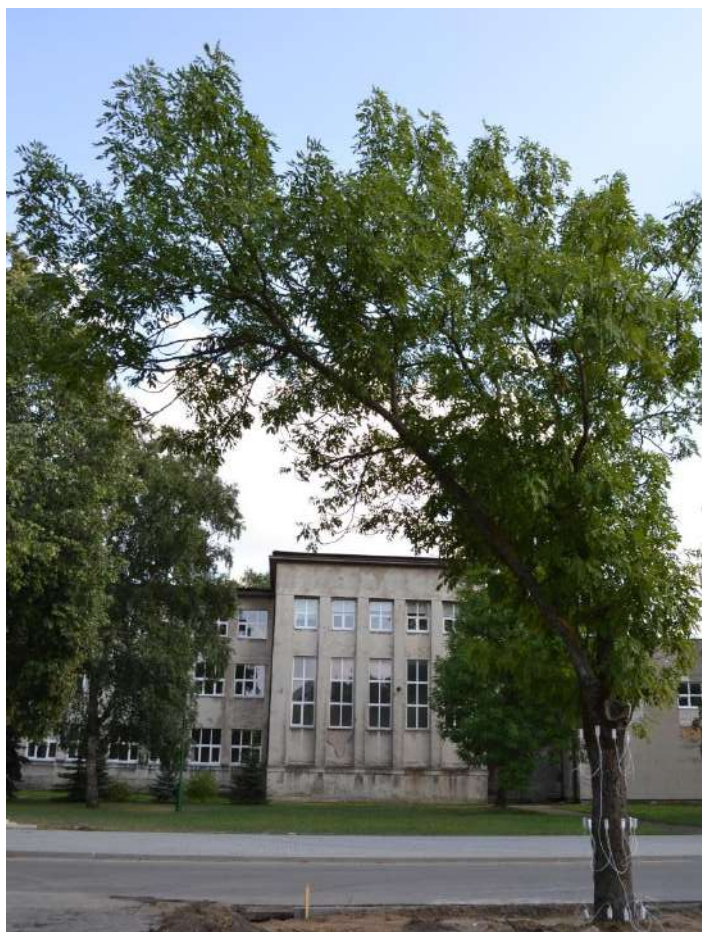
Medžio viršūnė kreiva, laja asimetriška.
