**OBJEKTAS:** TILTO PER NERĮ A1 KELIO VILNIUS–KAUNAS–KLAIPĖDA  
99,822 KM EKSPERTIZĖ

**TILTO PER NERĮ A1 KELIO VILNIUS–KAUNAS–KLAIPĖDA 99,822 KM  
EKSPERTIZĖS AKTAS  
NR. SE24-06/07-10**

Kaunas, 2025-04-26

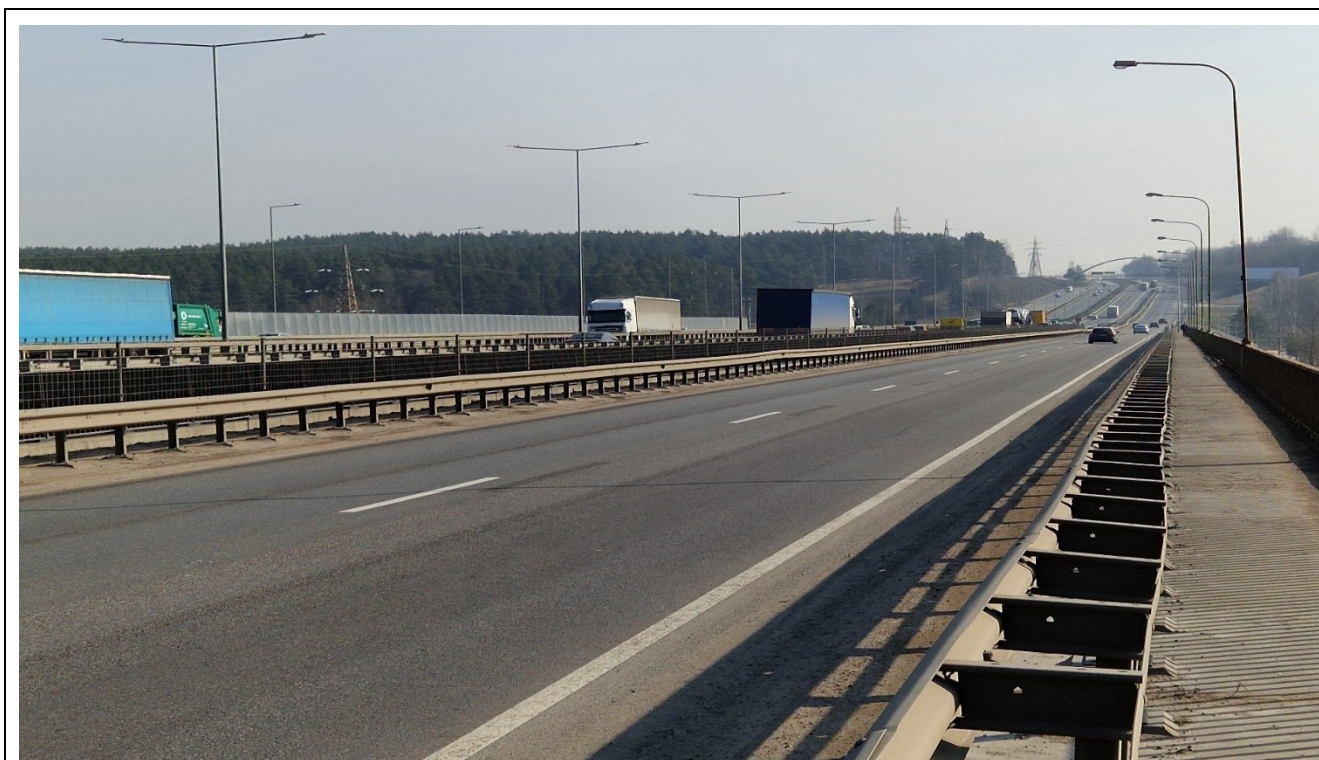
**7 pav.** Važiuojamosios dalies bendras vaizdas. Dangoje formuojasi provėžos, palei atitvarus kaupiasi purvas ir žemės

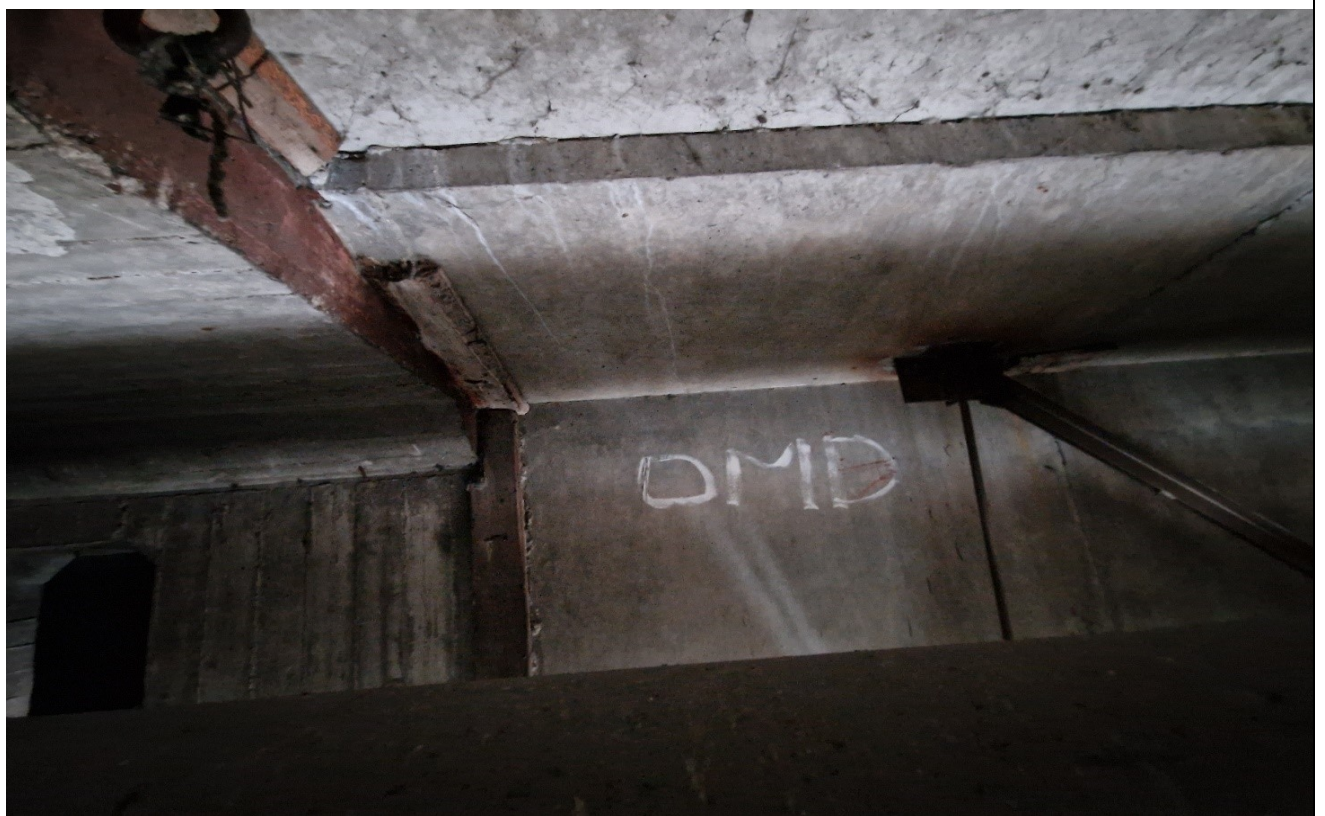
**12 pav.** Nesandari hidroizoliacija virš perdangos. III tarpatramio perdangos „B“ sijos viršutinėje lentynoje, ties 4 atrama, matyti karbonatinių produktų tekėjimo žymės

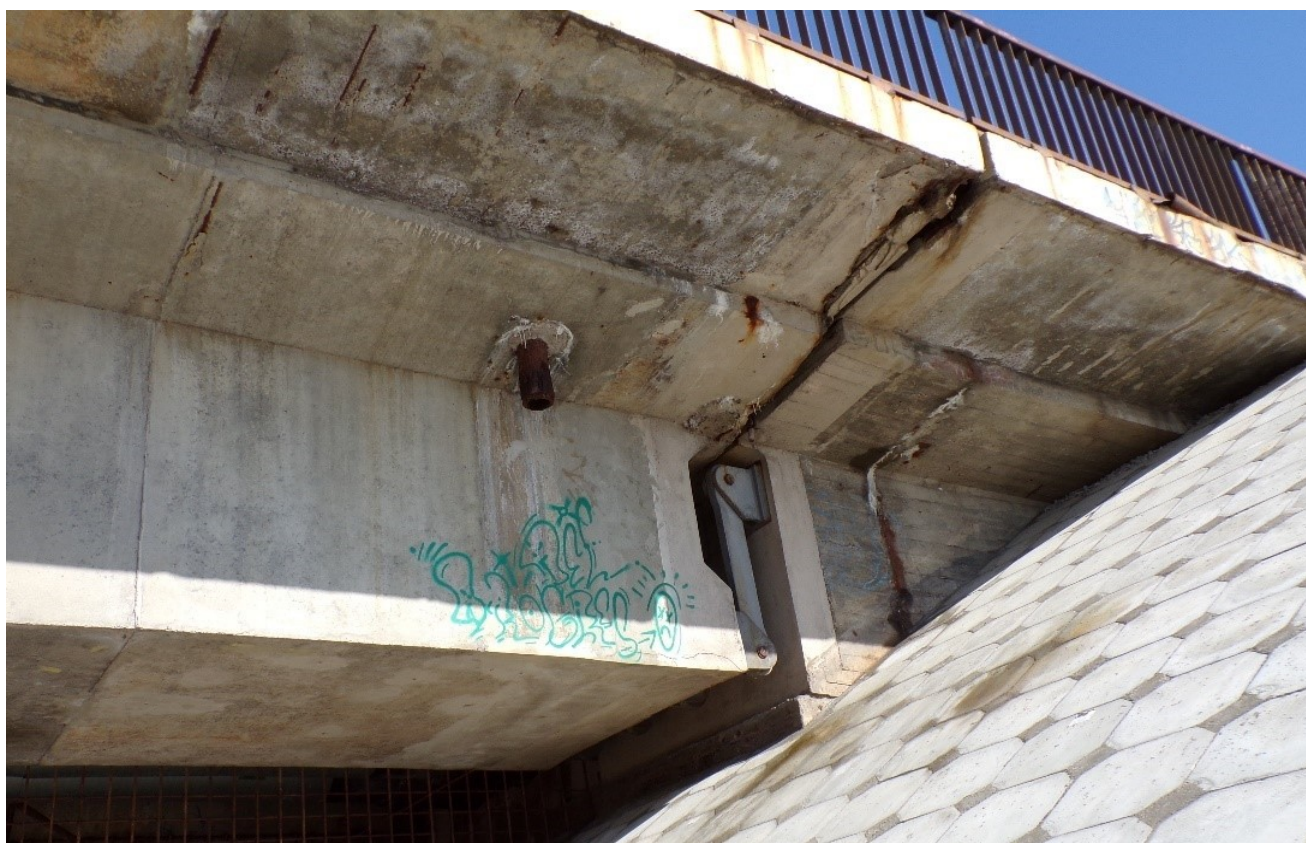
**15 pav.** Kiauras šaltilčio deformacinis pjūvis virš 1 atramos žemupio pusėje

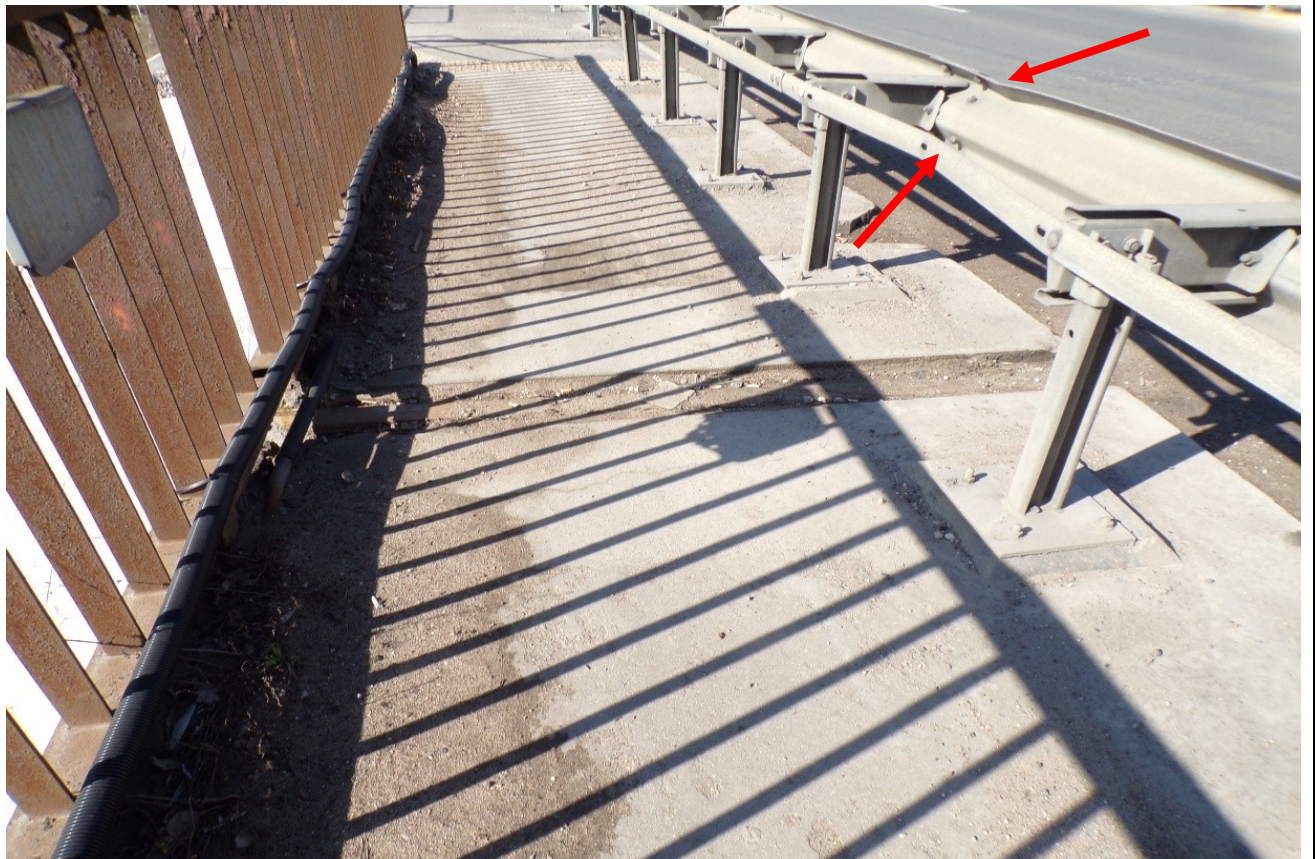
**17 pav.** Atitvarai kai kur aplankstyti, tačiau jų būklė yra patenkinama

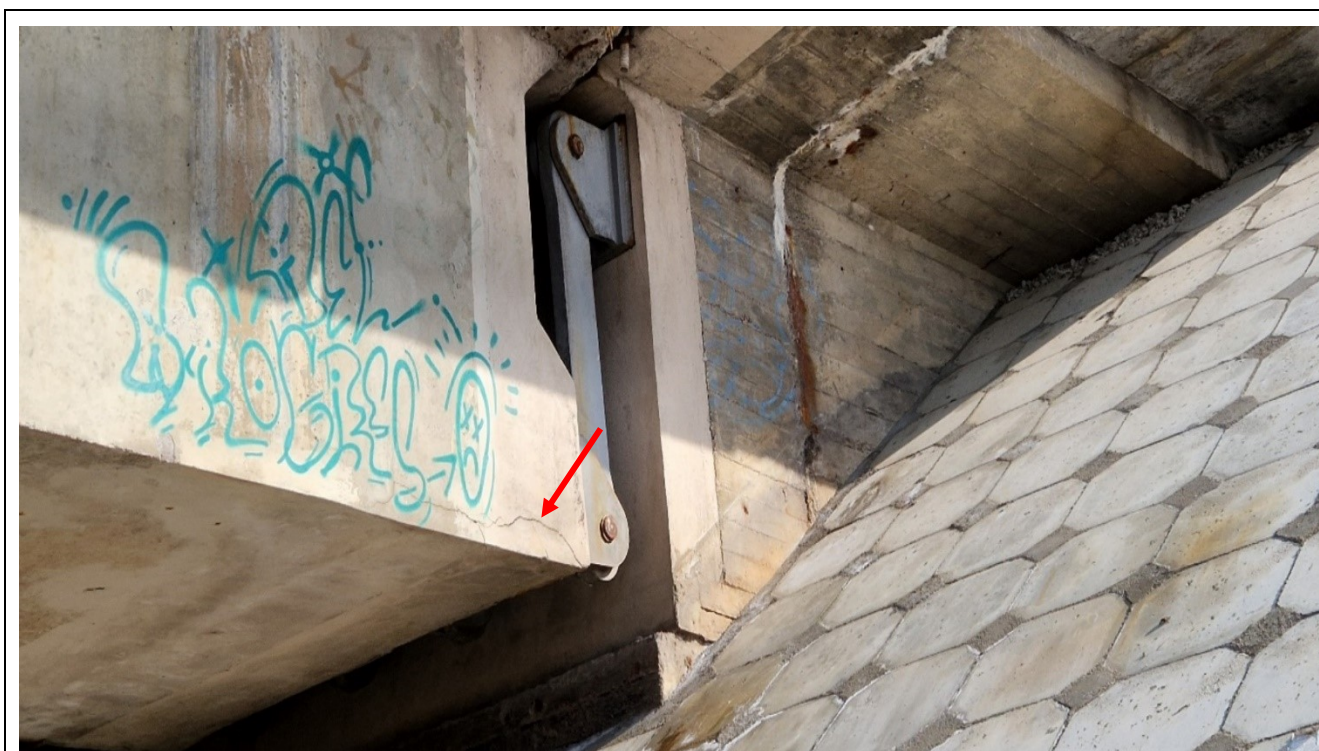
**30 pav.** Supleišėjęs dėžinio bloko kampas. Vaizdas „A“ sijoje, aukštupio pusėje, ties 1 atrama

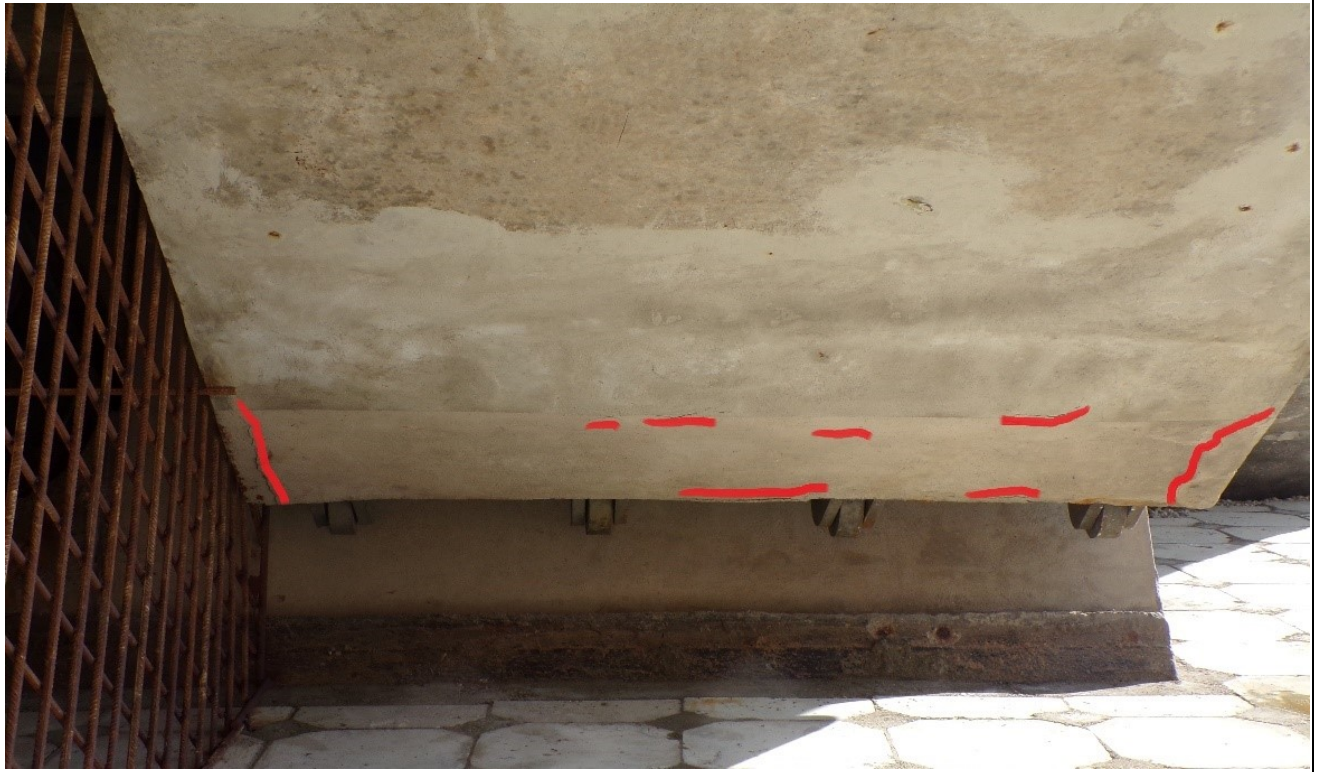
**31 pav.** Supleišėję dėžinio bloko kampai ir bloko sandūra su monolitine dalimi. Vaizdas A sijoje ties 1 atrama

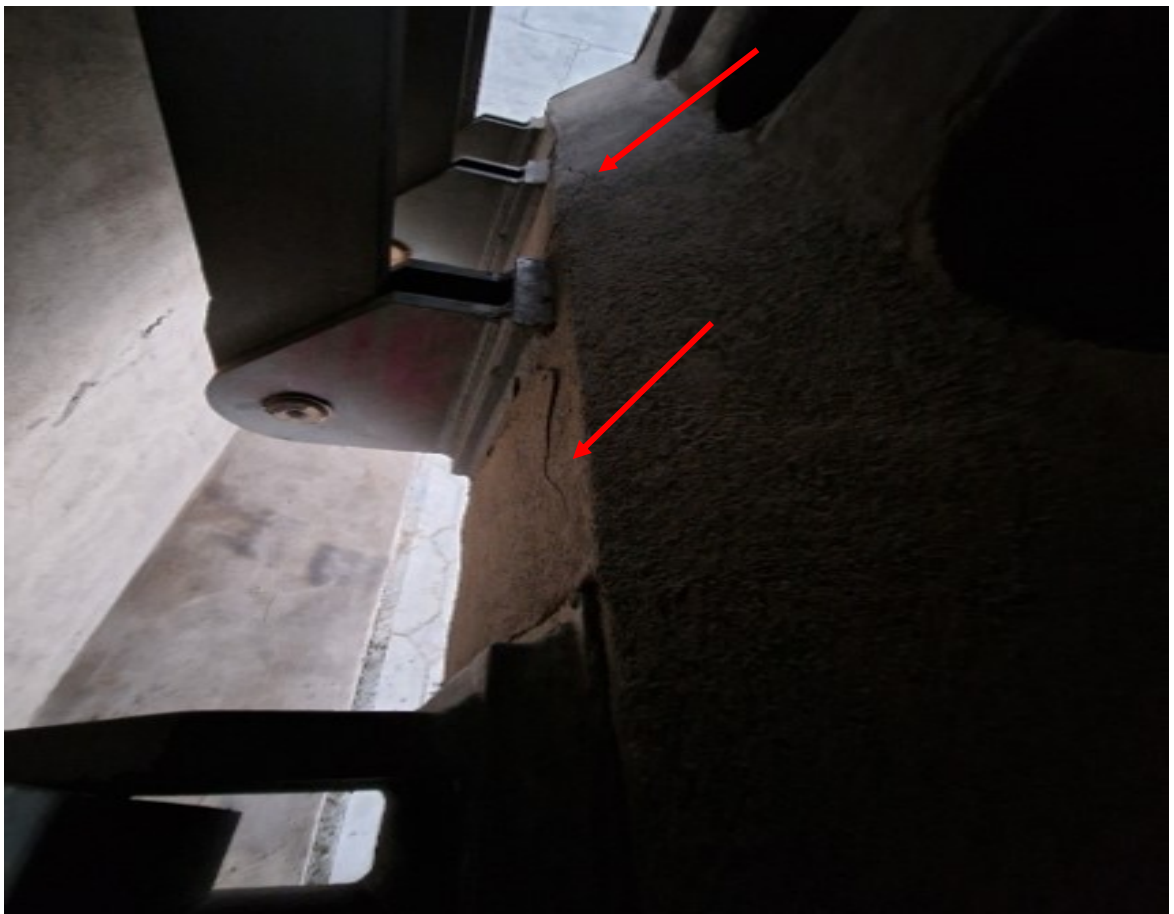
**32 pav.** Supleišėjusi dėžinio bloko apačia ties lankstų įtvirtinimu. Vaizdas „A“ sijoje ties 1 atrama

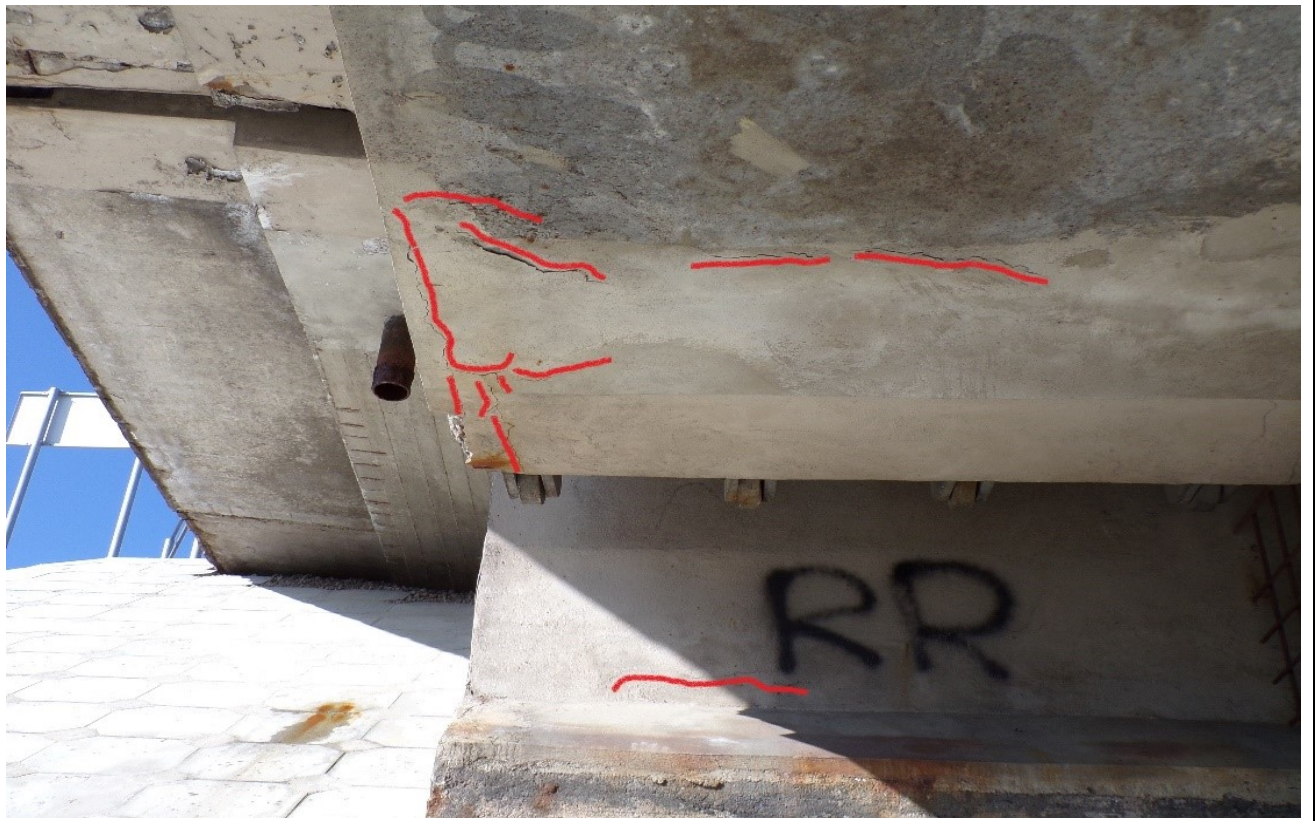
**33 pav.** Supleišėjęs dėžinio bloko kampas, plyšys bloko ir monolitinės dalies sujungimo vietoje. Vaizdas A sijoje ties 6 atrama

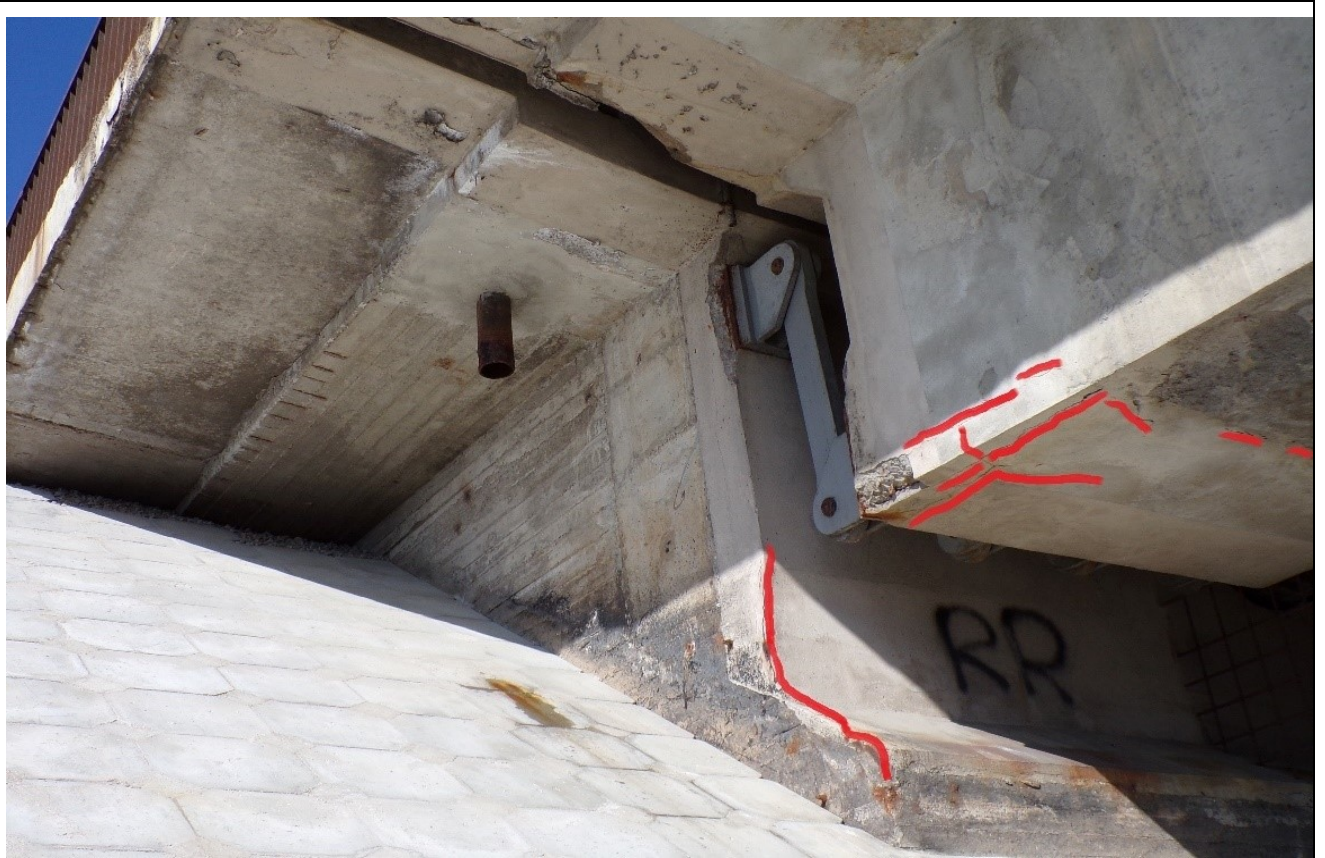
**34 pav.** Supleišėjęs dėžinio bloko kampas ir atkaltės kampas. Vaizdas A sijoje ties 6 atrama

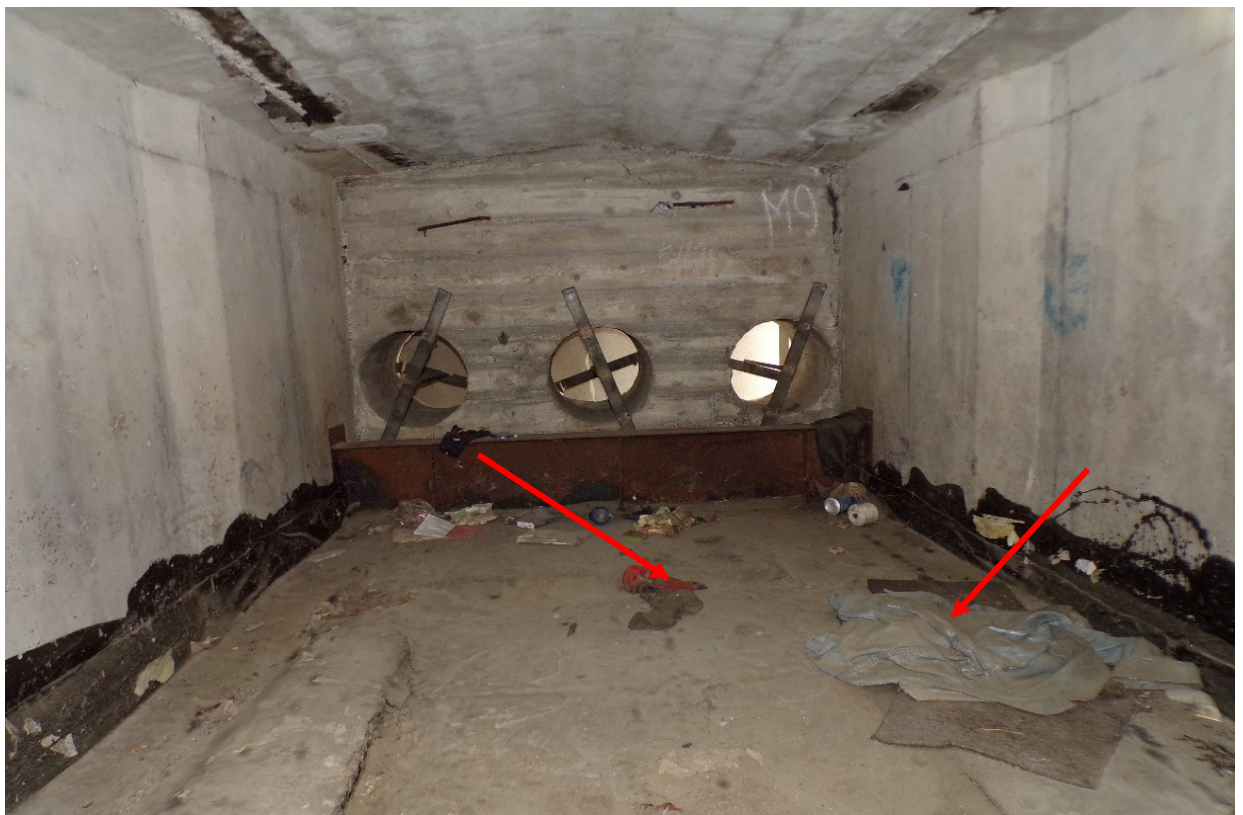
Kai kuriuose blokuose yra suirusio betono atplaišų ir kitokių šiukšlių (žr. 35 ir 36 pav.). Lokaliose vietose pappleišęjusios skersinės diafragmos ir aptrupėję blokų apačios (žr. 37 – 45 pav.)	Nepriežiūra, nemalonu ir nehigieniška atliekančiams tilto priežiūrą
<b><u>ATRAMOS</u></b>	
<b><i>Ramtai</i></b>	
1 ramte, ties B sija dėl korozijos nuskilęs atkaltės kampas, apirusi sparno gembinė dalis (žr. 46 pav.)	Gelžbetonio susidėvėjimas, druskų poveikis. Trumpėja konstrukcijų naudojimo laikas
Šešto ramto sparno gembėje koroduoja armatūra, supleišęjęs atkaltės ir sparno sandūros kampas (žr. 47 pav.). Supleišėjusi šešto ramto atkaltė ir rygelis tarp A ir B sijų (žr. 48 pav.)	Gelžbetonio susidėvėjimas, druskų poveikis. Trumpėja konstrukcijų naudojimo laikas
<b><i>Taurai</i></b>	
Visų taurų fasadai aptrupėję (žr. 49 – 54 pav.). Ketvirtos atramos liemens ir rostverko sandūroje (nuo už pusės) nedidelė armatūros korozija (žr. 55 pav.). Ketvirtos atramos apdaila nuo aukštupio pusės apirusi (žr. 55 pav.)	Gelžbetonio susidėvėjimas, druskų poveikis. Trumpėja konstrukcijų naudojimo laikas

**36 pav.** Įvairios šiukšlės „A“ sijoje ties 1 atrama

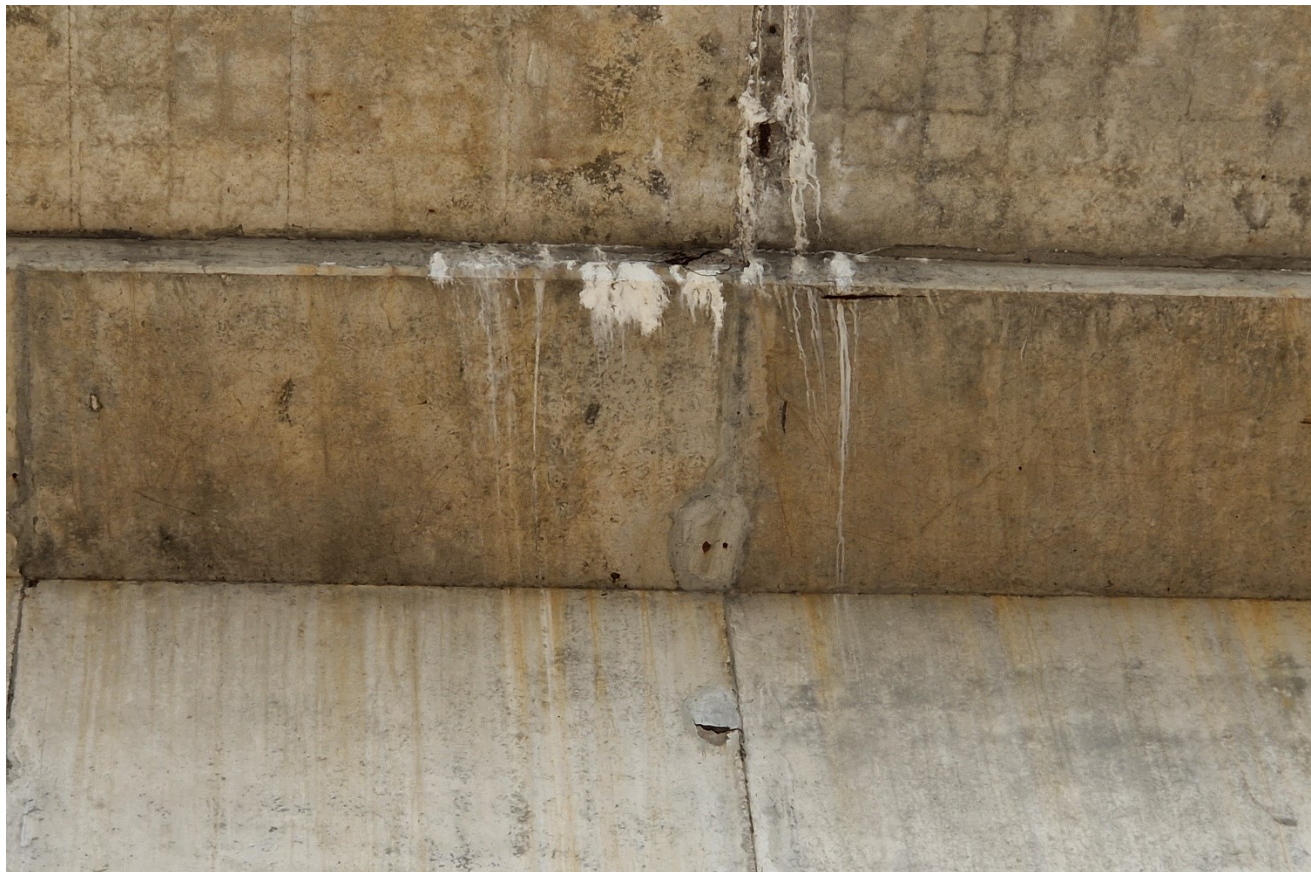
**41 pav.** Papleišęję „A“ sijos blokų lentynos virš II atramos žemupio pusėje

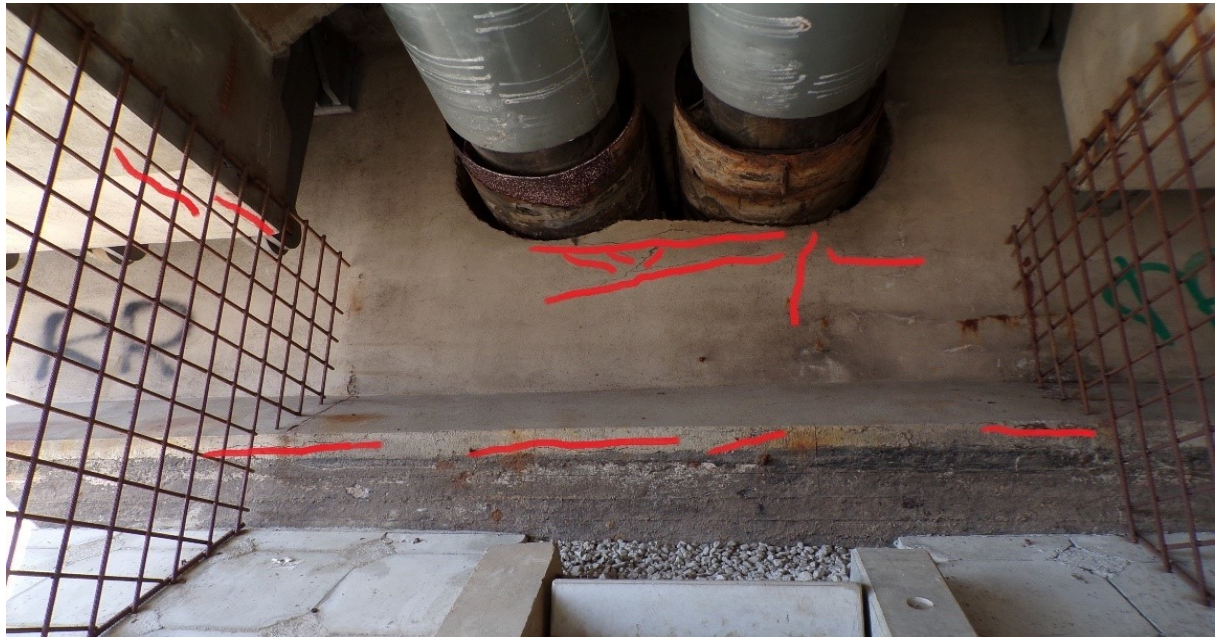
**48 pav.** Supleišėjusi 6 ramto atkaltė ir rygelis tarp „A“ ir „B“ sijų

- **bendra ramtų būklė yra patenkinama, būklės įvertis – 3 balai.** Pirmame ramte, ties „A“ ir ties „B“ sijomis dėl korozijos nuskilę atkaltės kampai, taip pat ties „B“ sija apirusi sparno gembinė dalis. Šešto ramto sparno gembėje koroduoja armatūra, supleišėjęs atkaltės ir sparno sandūros kampas. Supleišėjusi šešto ramto atkaltė ir rygelis tarp „A“ ir „B“ sijų;

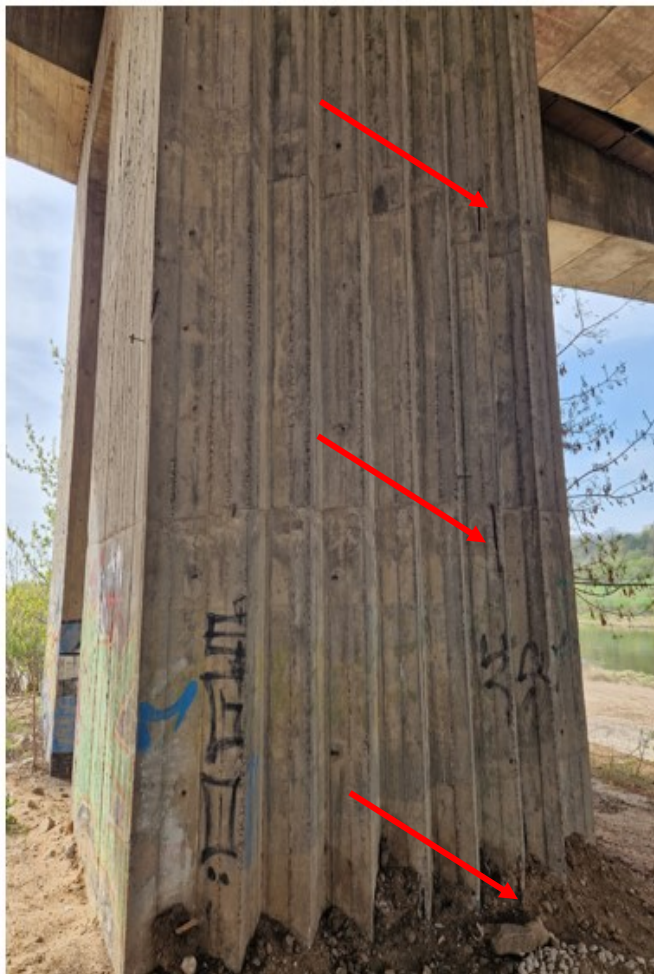
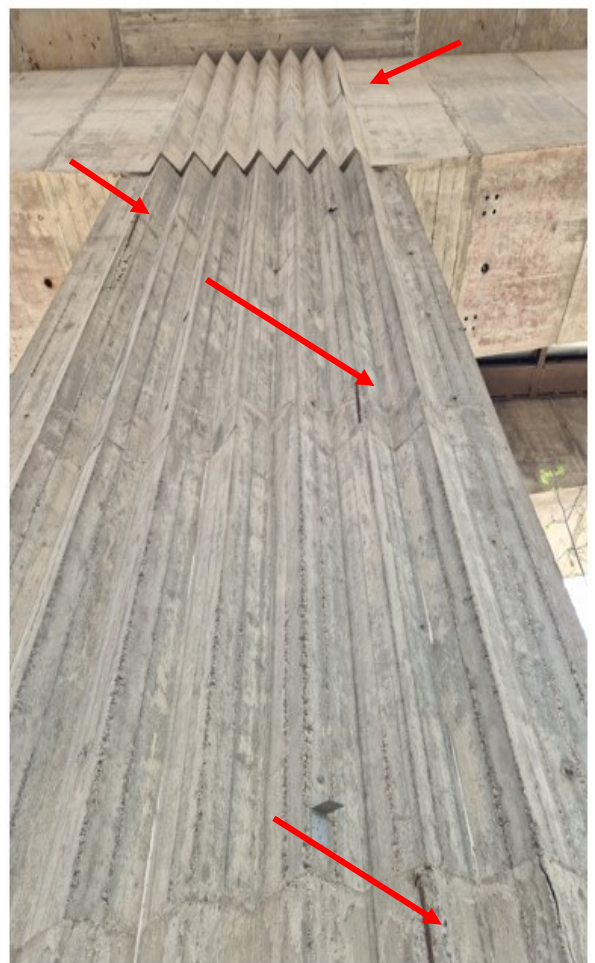
**49 pav.** Antros atramos apdaila nuo žemupio pusės pradėjusi irti, pleišėja ir trupa apsauginis betono sluoksnis, koroduoja į paviršių išlindę armatūros strypai

- **bendra taurų būklė yra pakankamai gera, būklės įvertis – 4 balai.** Visų taurų liemenyse ir kolonose aukštupio ir žemupio pusėse apirusi apdaila: pappleišėjęs ir nutrupėjęs apsauginis betono sluoksnis, koroduoja į paviršių išlindę išilginės armatūros strypai. Ketvirtos atramos liemens ir rostverko sandūroje (nuo upės pusės) nedidelė armatūros korozija. Virš visų taurų, atraminių guolių apžiūrų aikštelėse, pilna šiukšlių ir kitų atliekų;

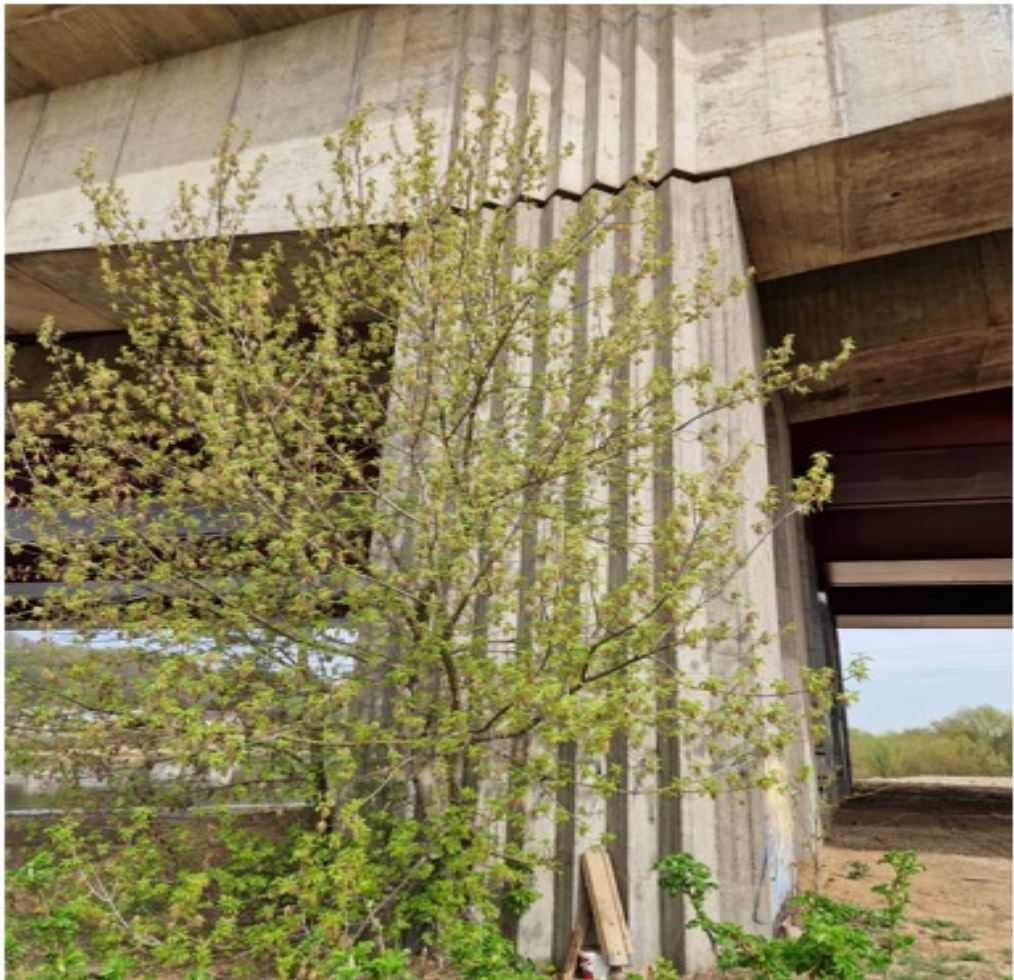
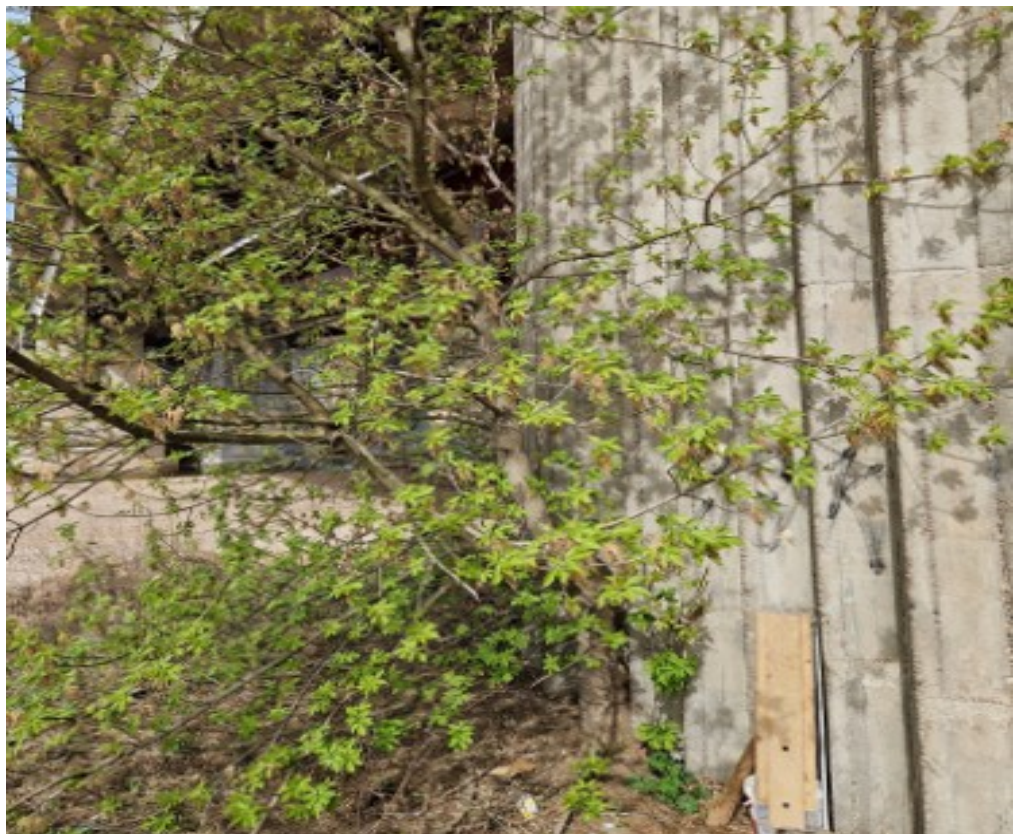
**50 pav.** Prie pat antros atramos, aukštupio pusėje, auga medis

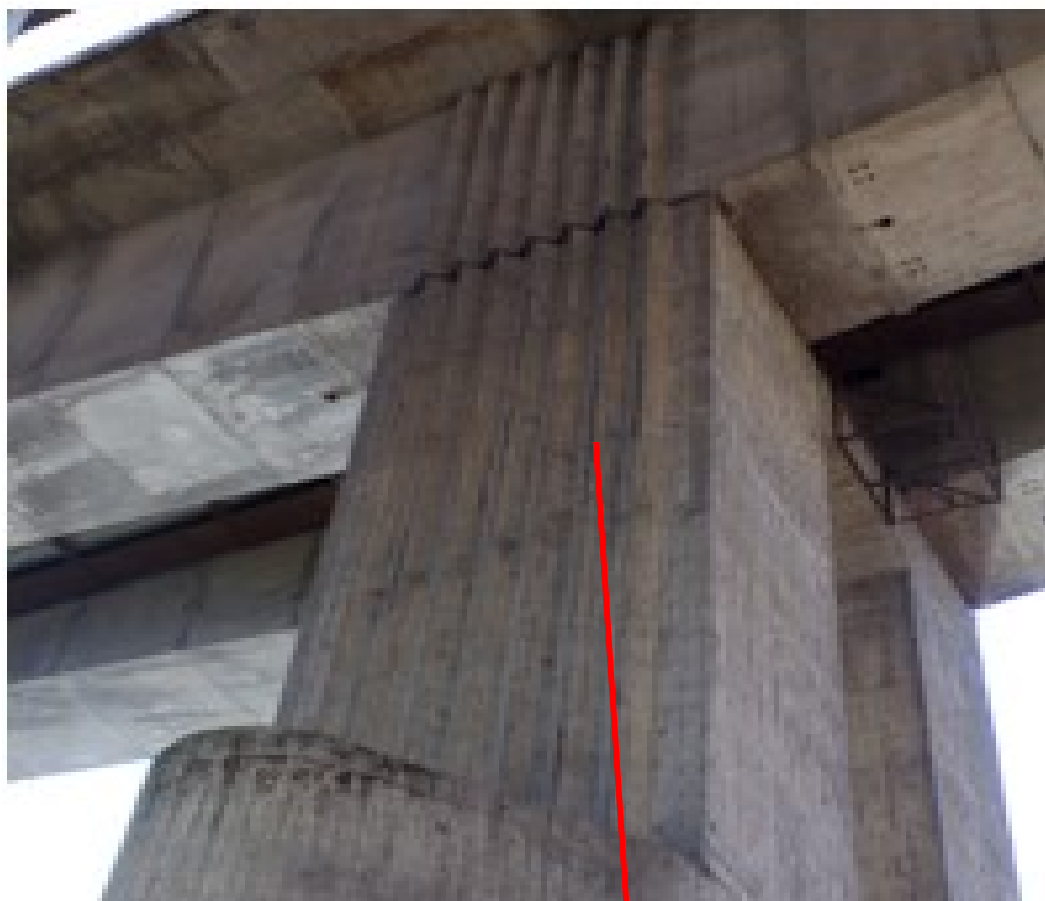
**54 pav.** Pradedą irti ketvirtos atramos apdaila aukštupio pusėje, pleišėja ir trupa apsauginis betono sluoksnius, koroduoja į paviršių išlindę išilginės armatūros strypai

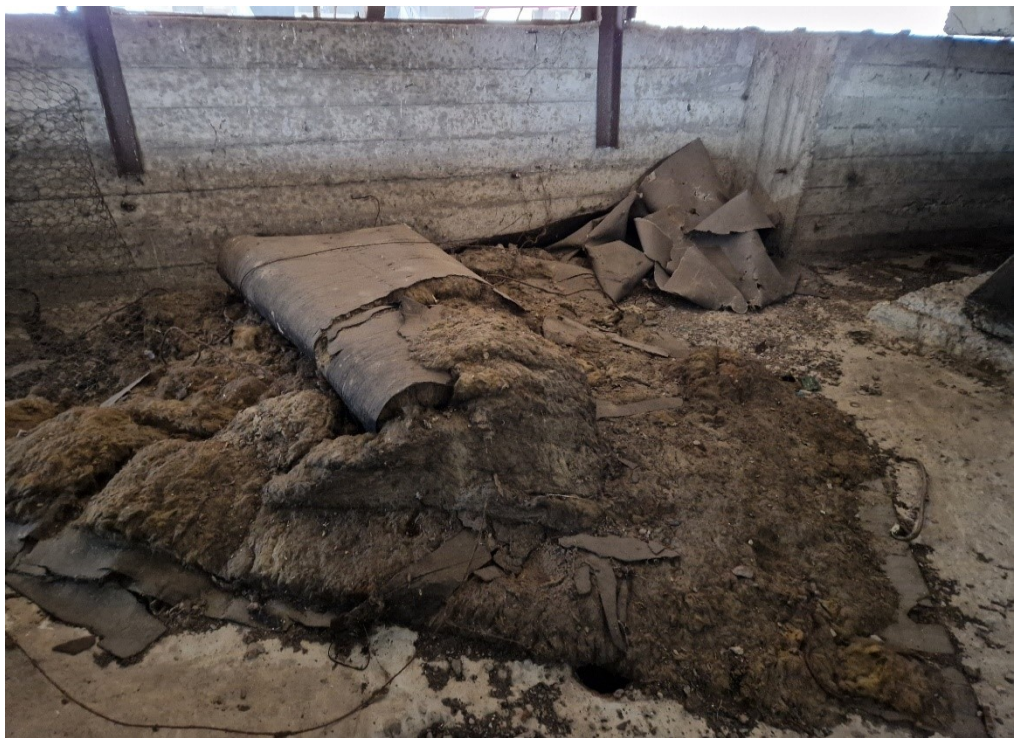
**57 pav.** Šiukšlės virš ketvirtos atramos

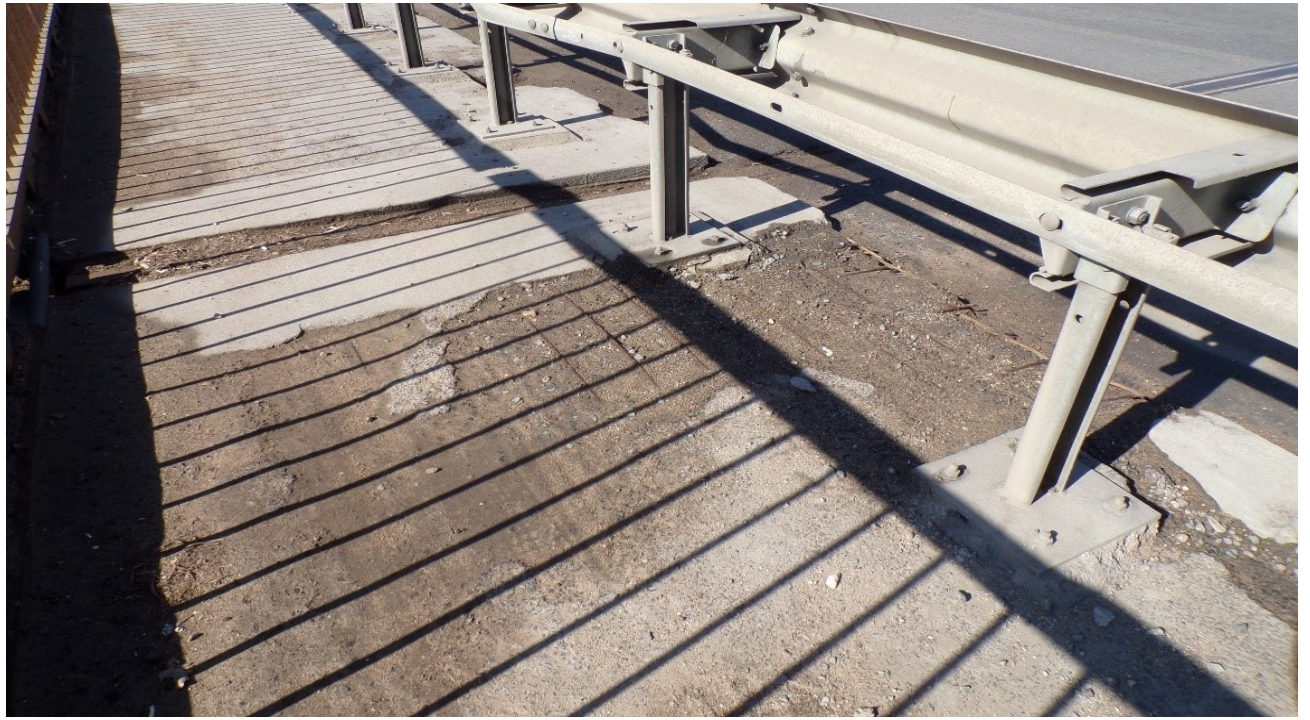
**62 pav.** Šaliltis prietiltyje ties 1 atrama. Šaliltilčio plokštė suirusi ir užnešta purvu

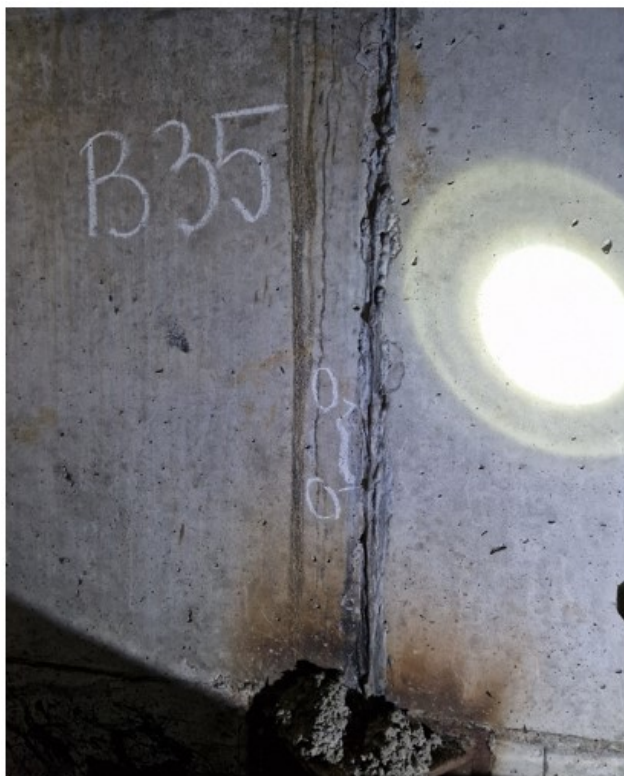
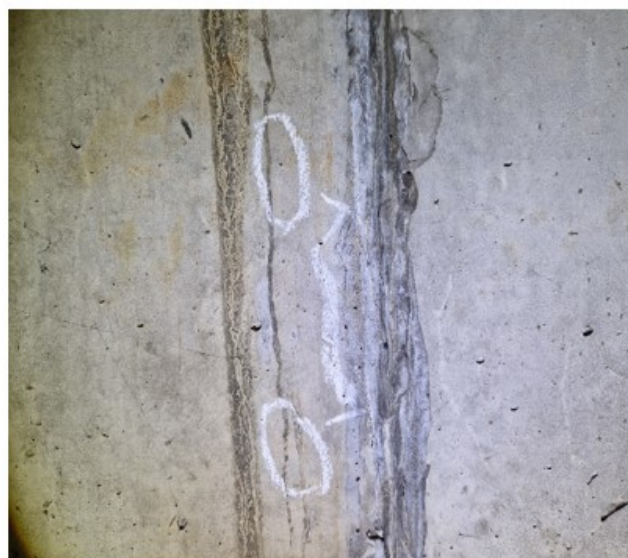
131 pav. „A“ sijos A35 bloko sienutėje, žemupio pusėje, palei sandūrą atsivėręs vertikalus 0,20 mm pločio plyšys

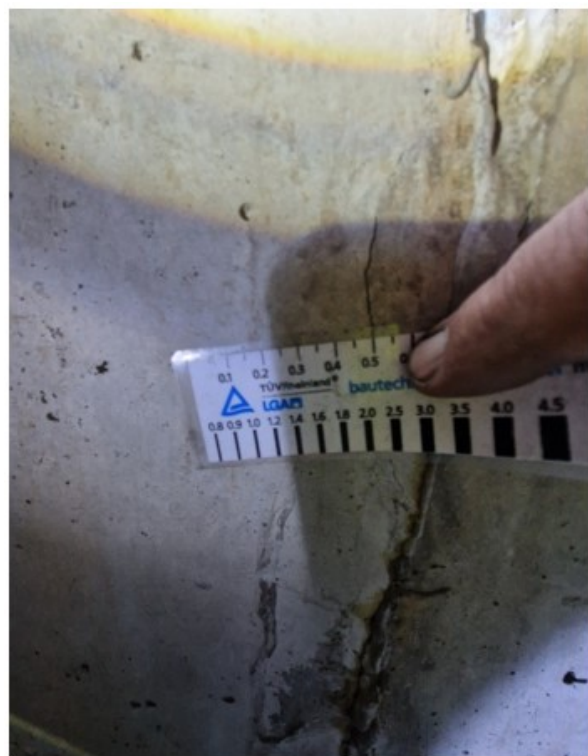
132 pav. „A“ sijos A37 bloko sienutėje, žemupio pusėje, palei sandūrą atsivėręs vertikalus 0,50 mm pločio plyšys

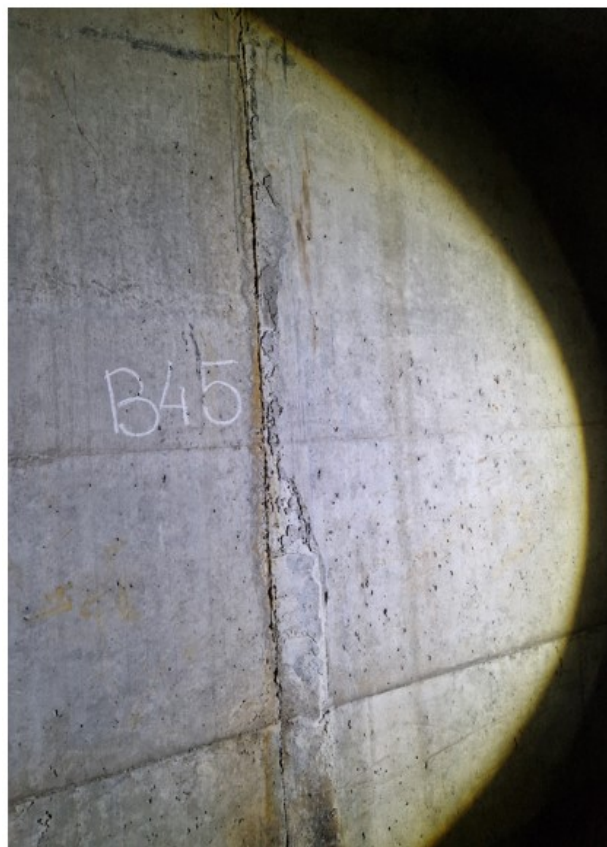
134 pav. „A“ sijos A45 ir A46 blokų siūlės sandūra. Ties sandūra matyti vandens tekėjimo žymės

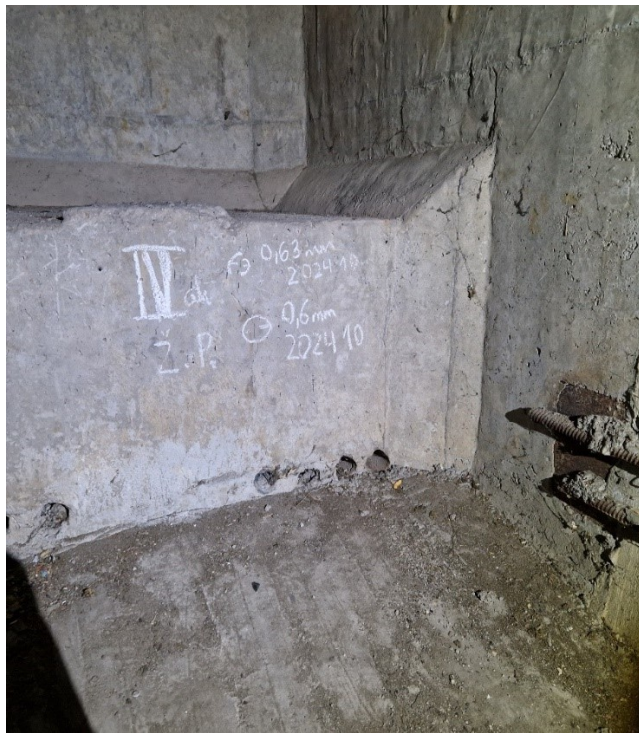
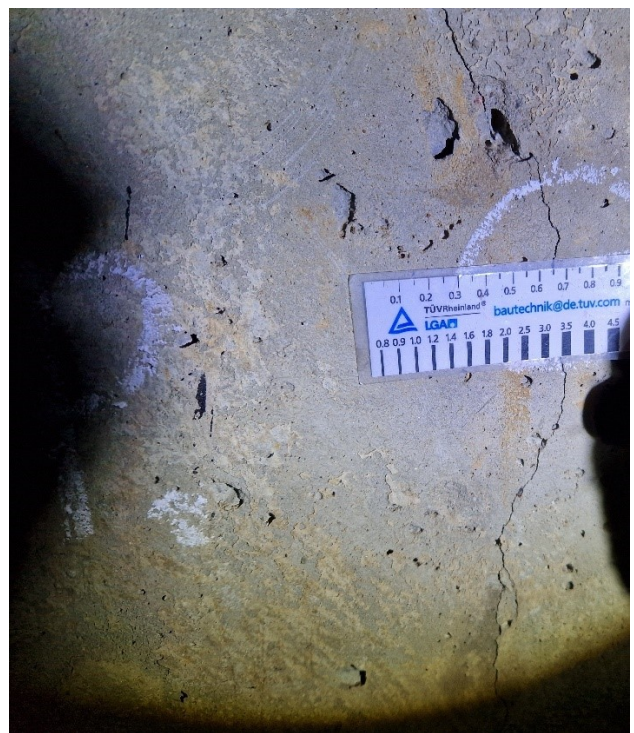
135 pav. „A“ sijoje, ties A48 bloku, skersinėje diafragmoje virš 4 atramos atsivėręs vertikalus 0,65 mm pločio plyšys

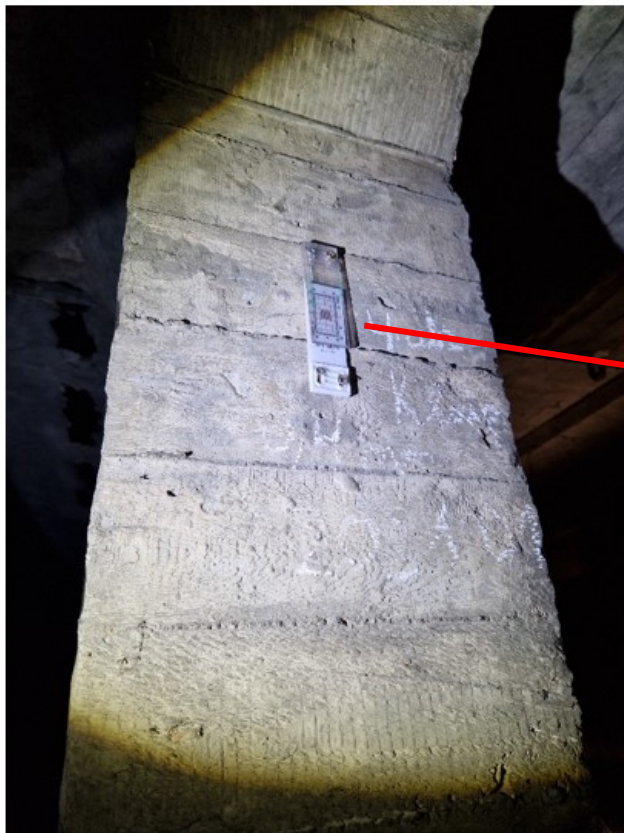
136 pav. „A“ sijoje, virš atramos, monolitinėje bloko dalyje atsivėręs horizontalus 0,40 mm pločio plyšys
