**OBJEKTAS:** TILTO PER NERĮ A1 KELIO VILNIUS–KAUNAS–KLAIPĖDA  
99,822 KM EKSPERTIZĖ

**TILTO PER NERĮ A1 KELIO VILNIUS–KAUNAS–KLAIPĖDA 99,822 KM  
EKSPERTIZĖS AKTAS  
NR. SE24-06/07-10**

Kaunas, 2025-04-26

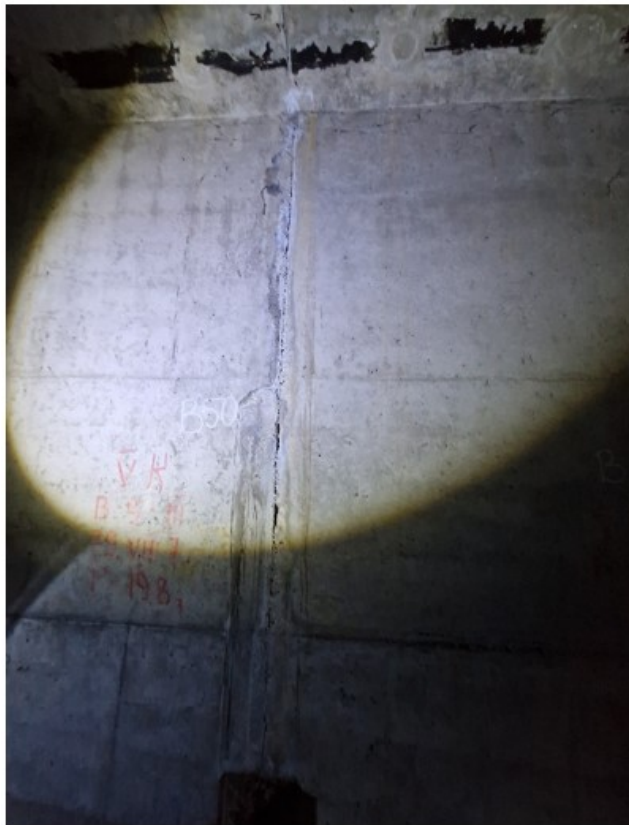
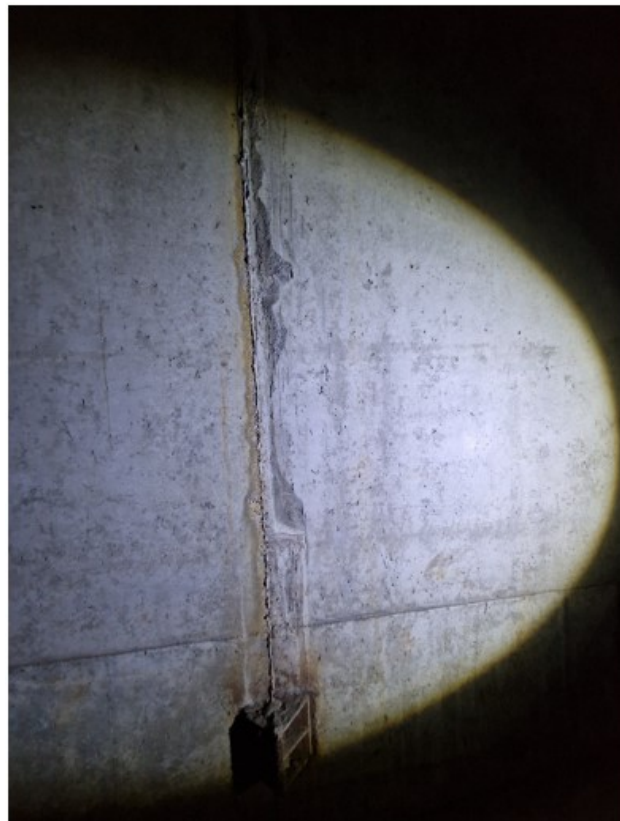
137 pav. „A“ sijos A49 ir A50 blokų sandūroje matyti vandens tekėjimo žymės

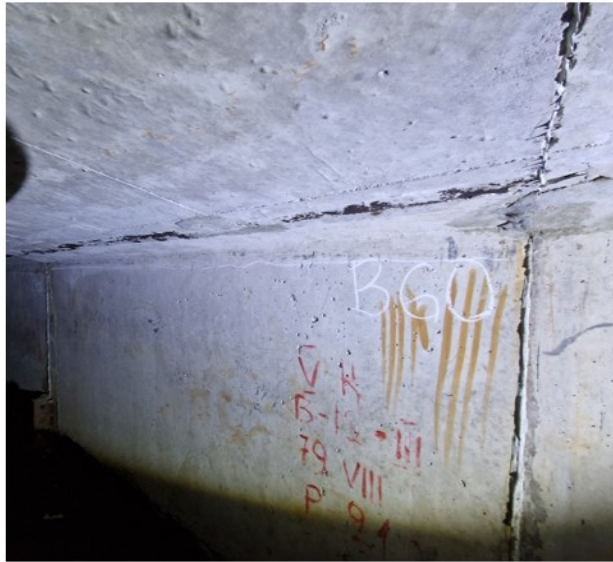
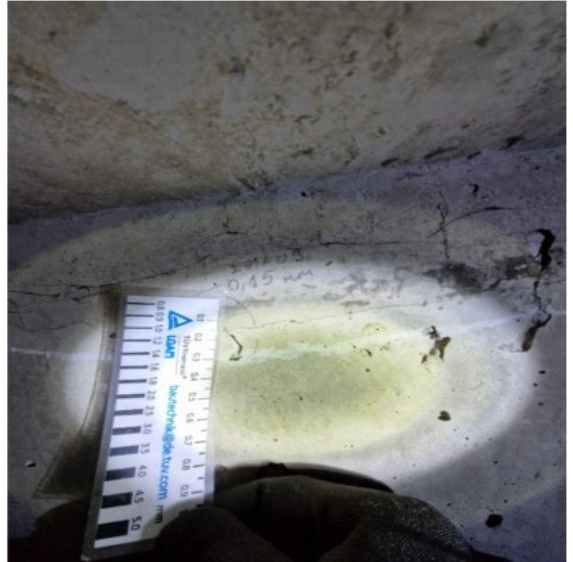
**139 pav.** „A“ sijos A60 bloko sienutės viršuje, žemupio pusėje, atsivėręs išilginis 0,15 mm pločio plyšys. Plyšys eina per visą bloko plotį

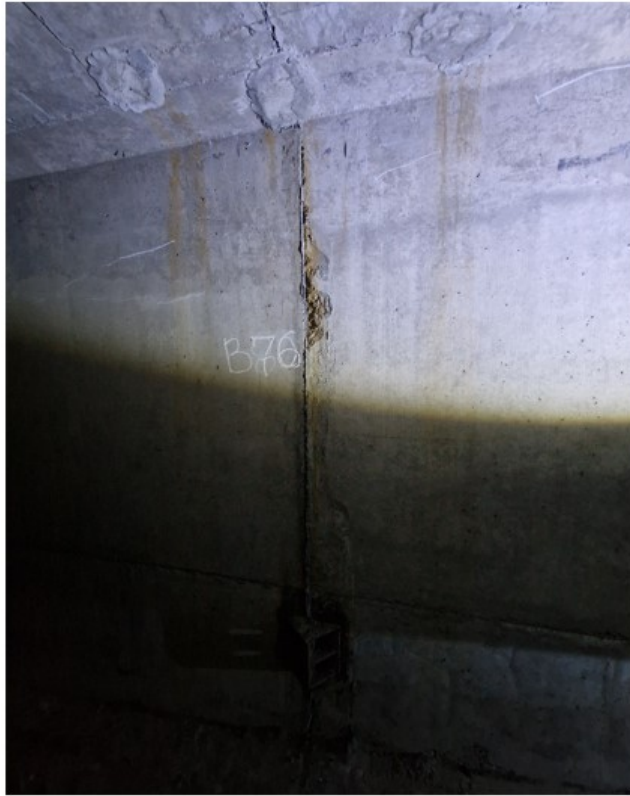
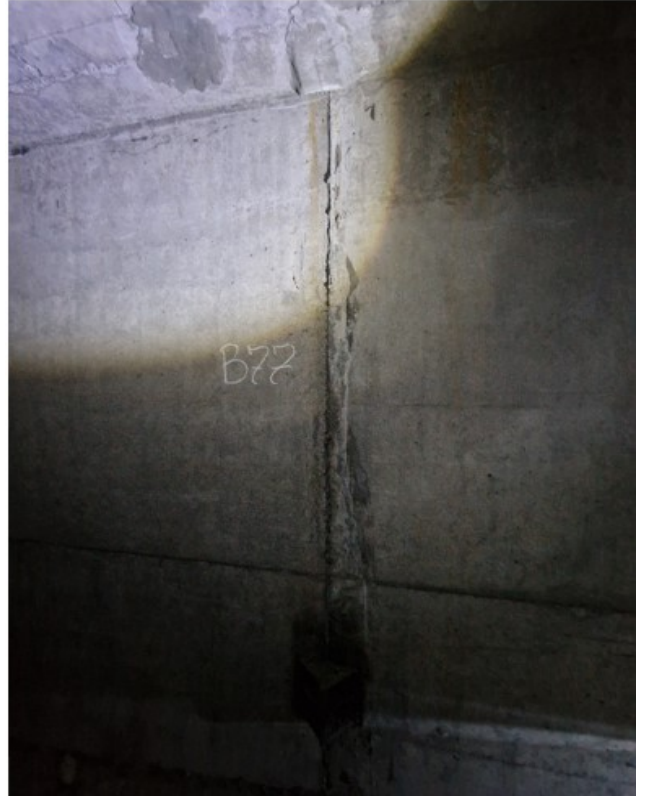
156 pav. „A“ sijos A75 ir A76 bei A76 ir A77 blokų sandūrose matyti vandens tekėjimo dėmės

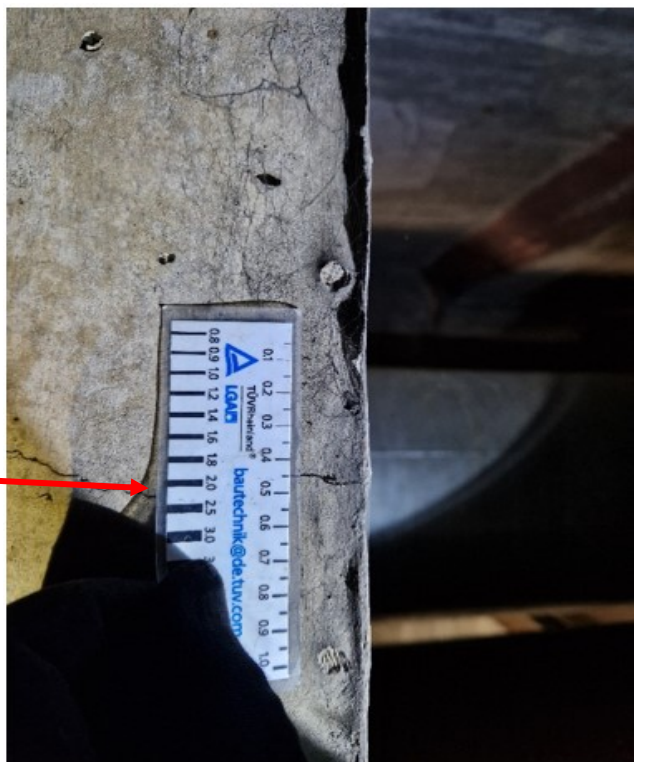
157 pav. „A“ sijos blokų monolitiniėje dalyje virš 3 atramos atsivėręs 0,45 mm pločio horizontalus plyšys

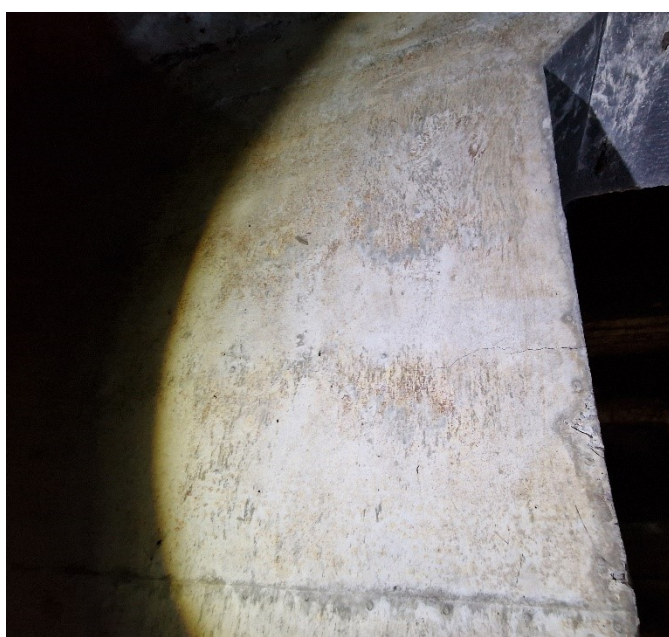
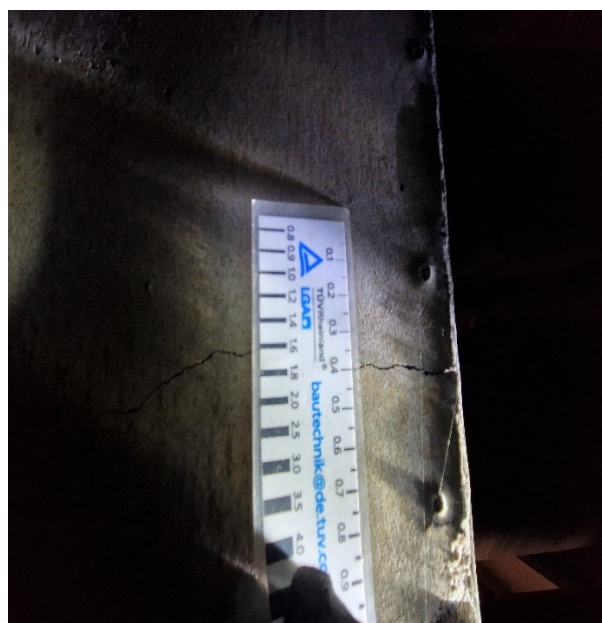
172 pav. „A“ sijos blokų monolitinėje dalyje virš 2 atramos (žiūrint nuo A112 bloko) atsivėręs 0,4 mm pločio horizontalus plyšys

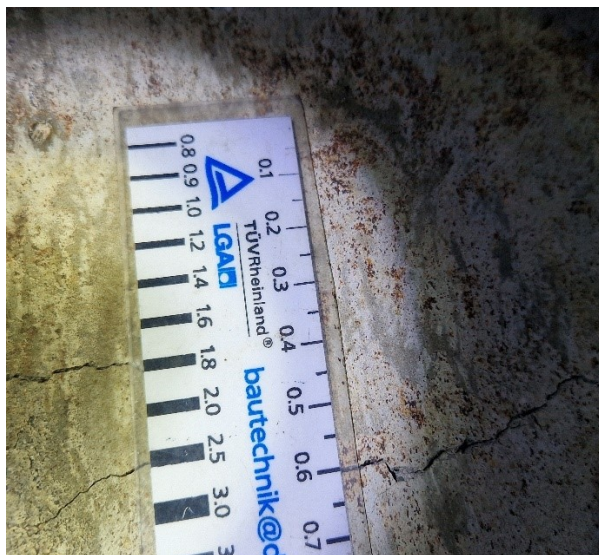
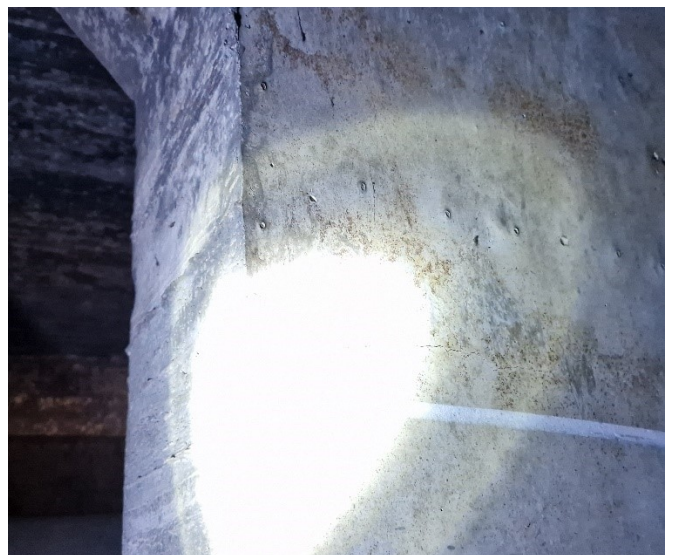
174 pav. „A“ sijos bloką monolitinėje dalyje virš 2 atramos (žiūrint nuo A113 bloko) atsivėręs 0,6 mm pločio horizontalus plyšys

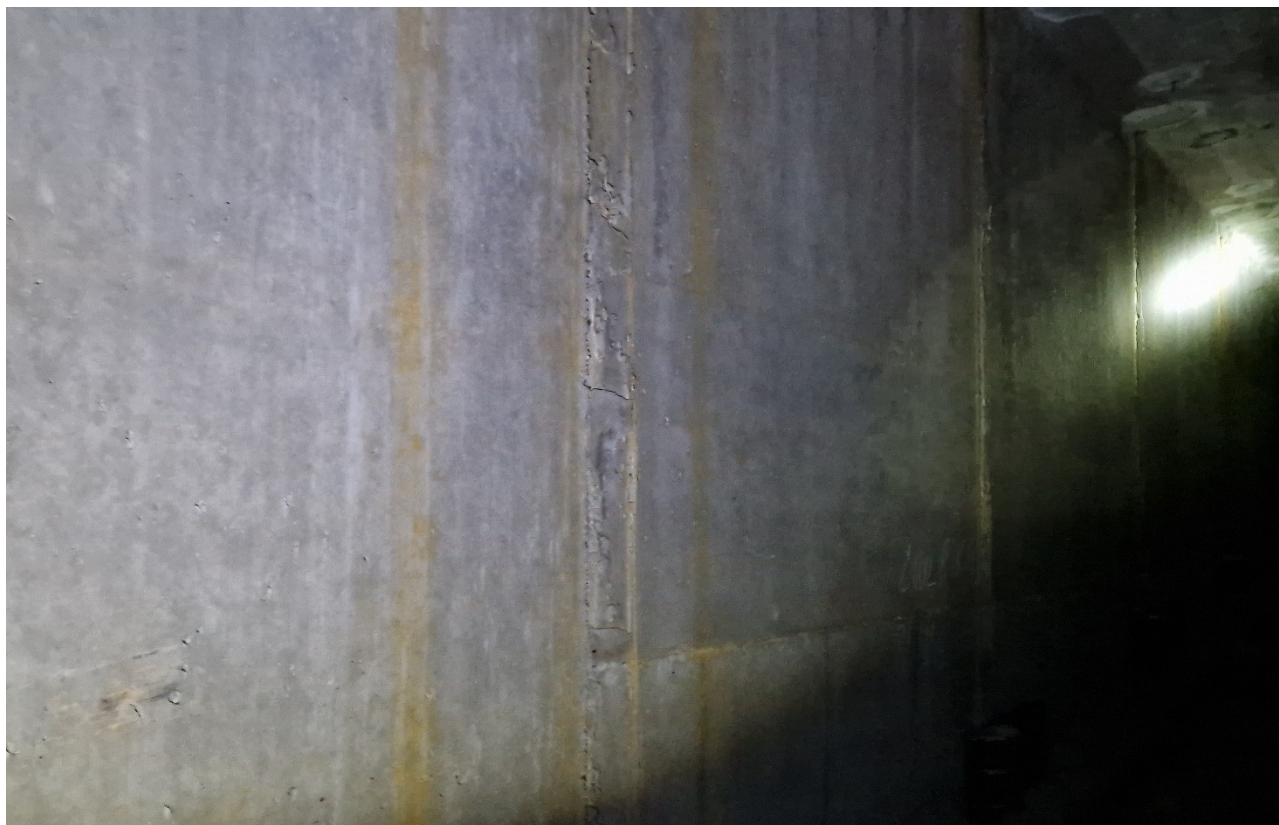
**175 pav.** „A“ sijos blokų sandūrose matyti vandens tekėjimo žymės

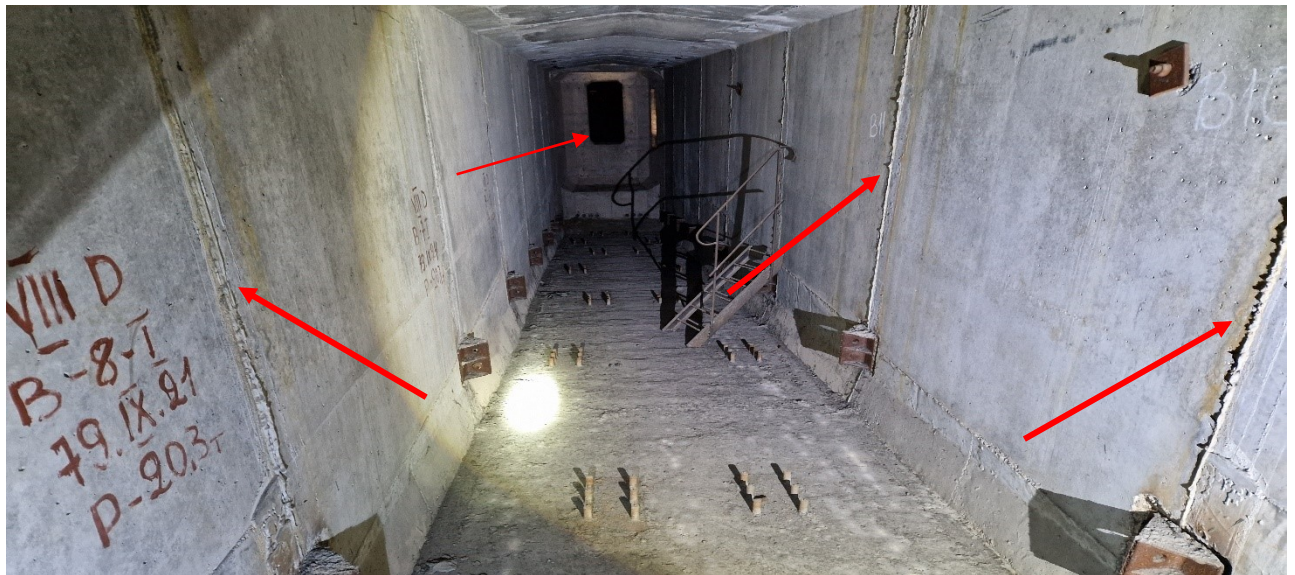
**188 pav.** „B“ sijos B10 ir B11 blokuose palei sujungimo siūles matyti vandens tekėjimo žymės. Nėra laiptų standumo briaunai virš atramos perlipti

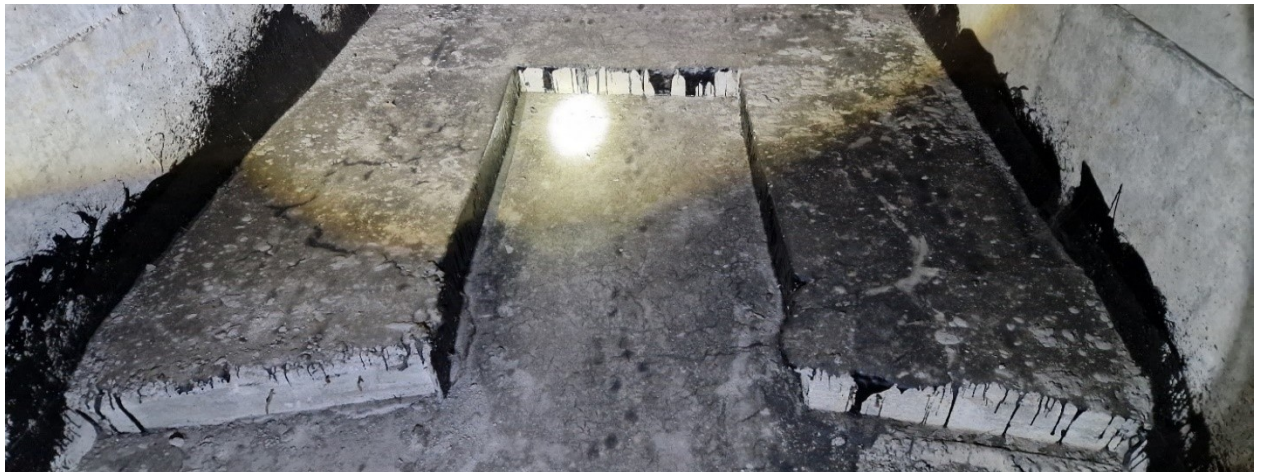
**189 pav.** Įtempta armatūra „B“ sijos blokų apačioje žiūrint nuo B9 bloko link 6 atramos. Armatūra užbetonuota, ir betono paviršius padengtas bitumo mastika. Galai, ties inkarais, nėra padengti bitumo danga

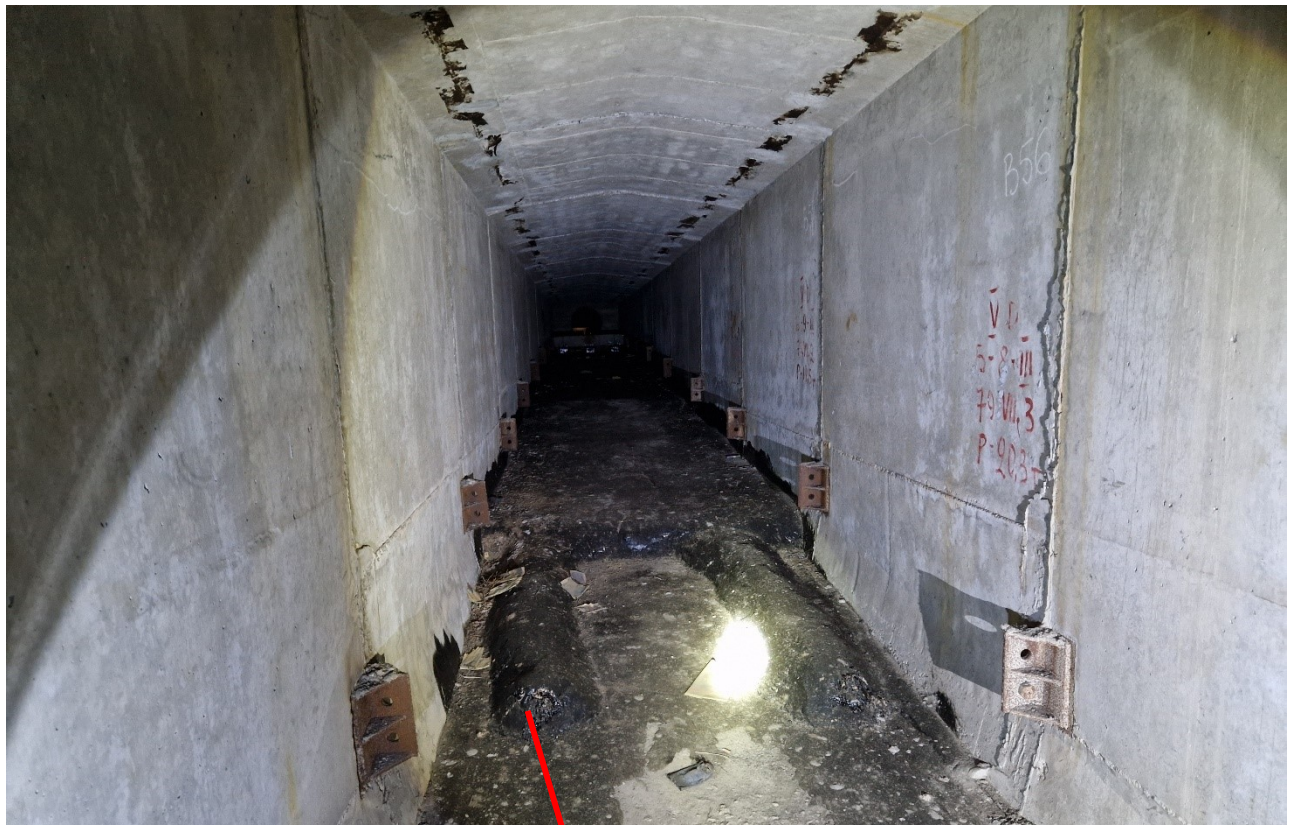
**209 pav.** Įtempta armatūra „B“ sijos bloko apačioje žiūrint nuo B56 bloko link III tarpatriamio perdangos vidurio. Gniūžtės gale papleišėjęs apsauginis betono sluoksnis, nežymiai koroduoja gniūžtės galas

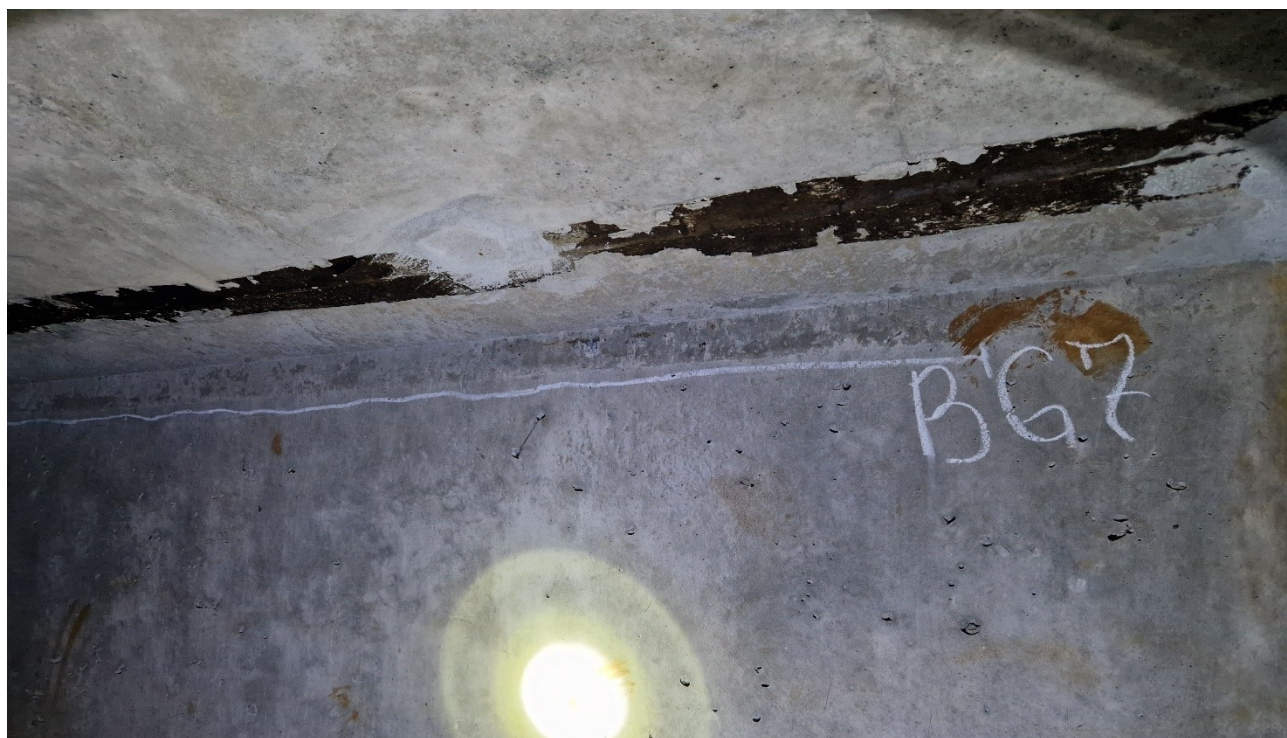
221 pav. „B“ sijos B67 bloko sienutės viršuje, žemupio pusėje, atsivėręs išilginis 0,1 mm pločio plyšys

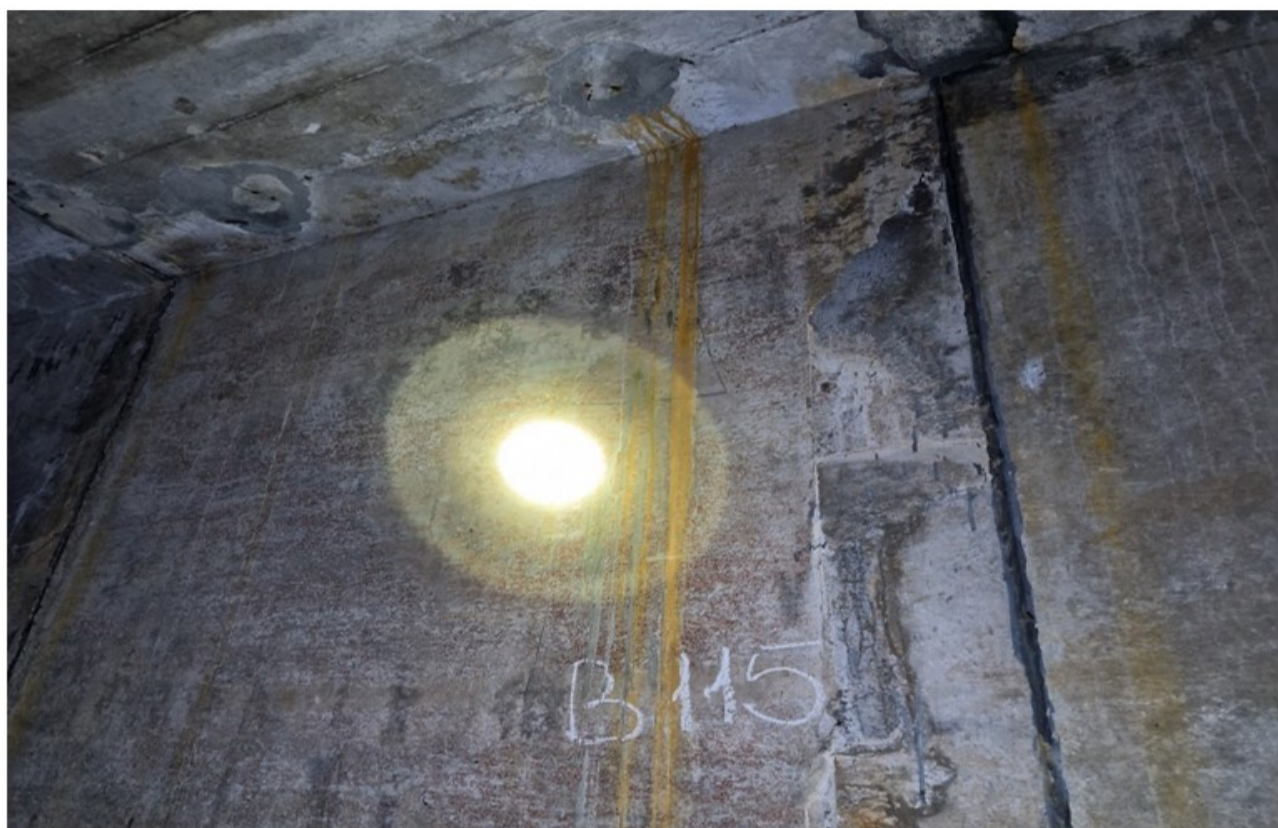
**237 pav.** „B“ sijos B115 bloko sienutėje, žemupio pusėje matyti vandens tekėjimo žymės

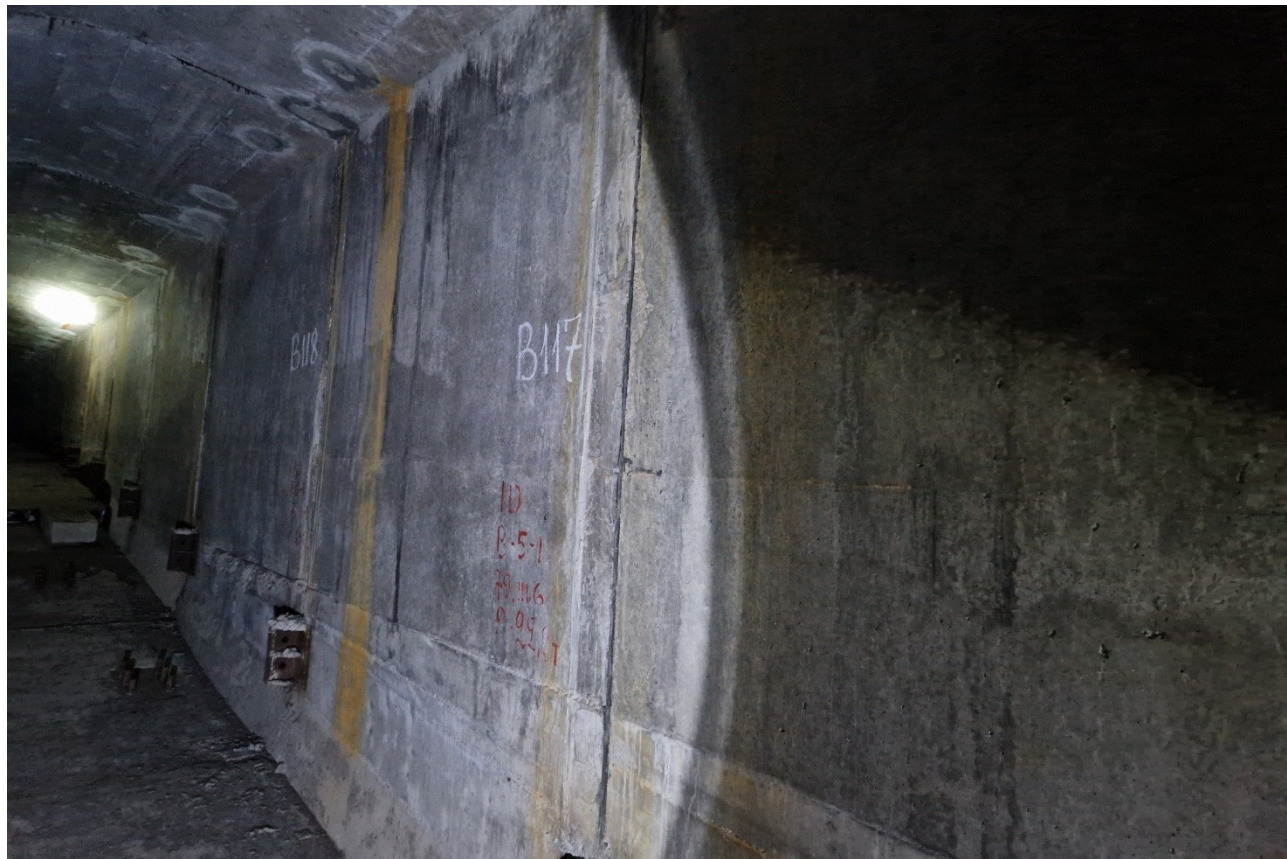
238 pav. „B“ sijos B117, B118 ir B119 blokų sienutėse, žemupio pusėse, matyti vandens tekėjimo žymės

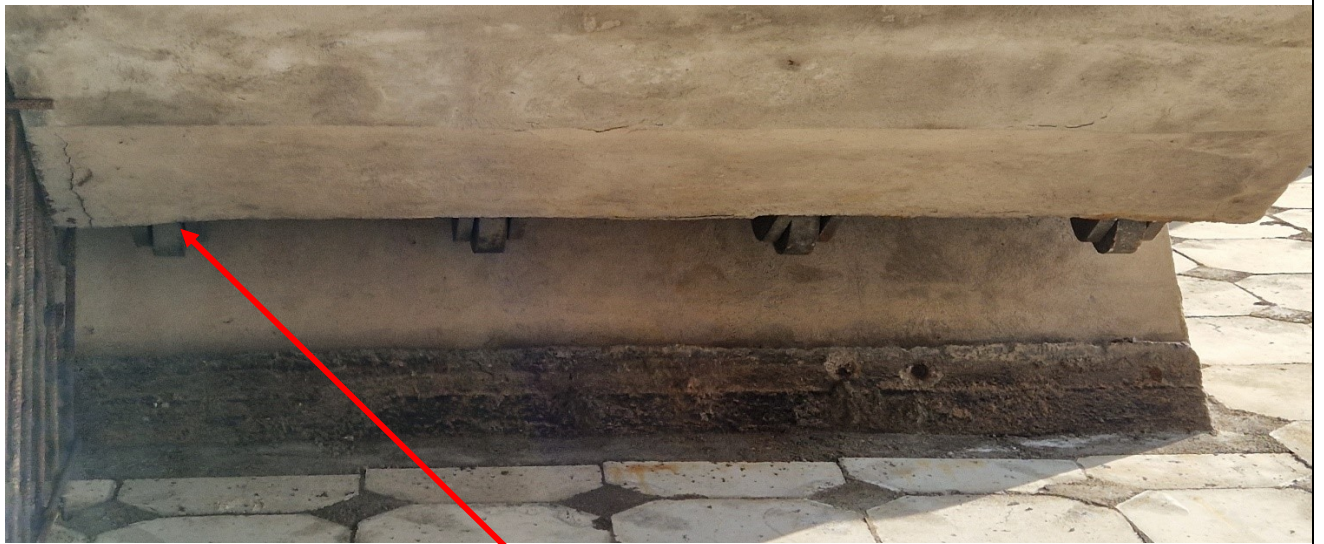
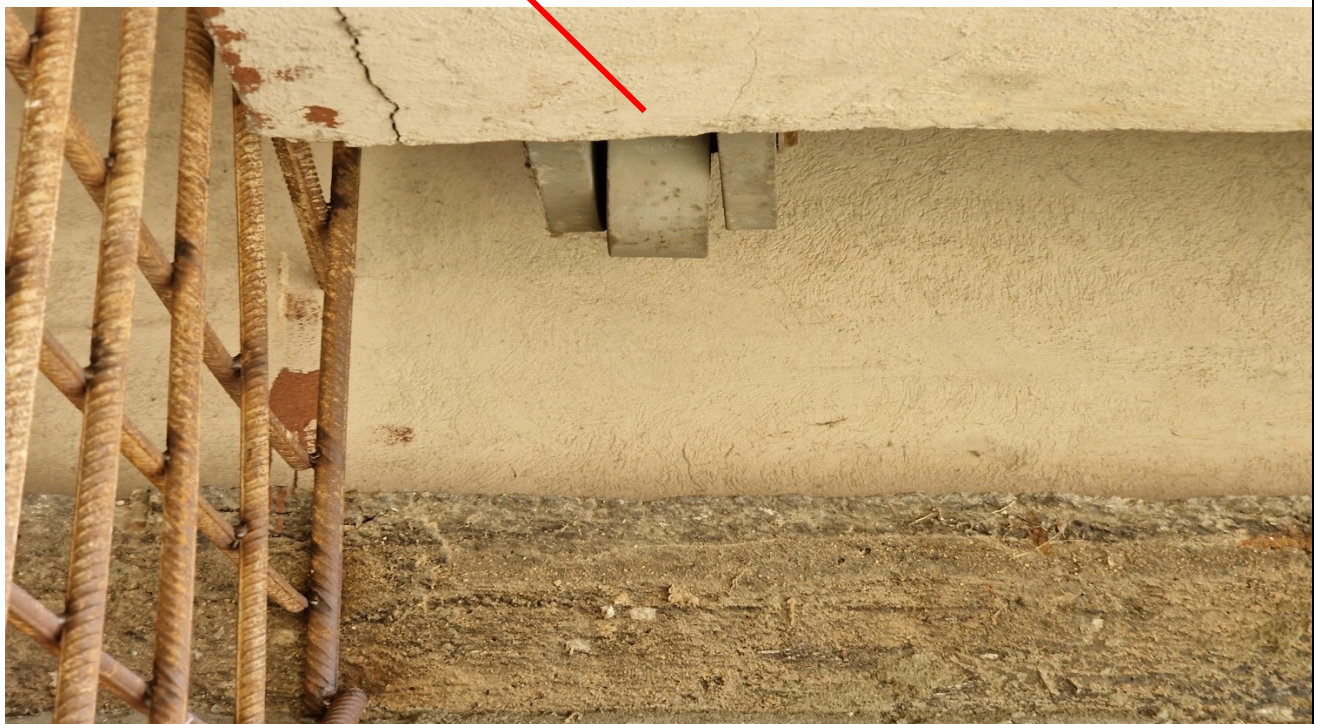
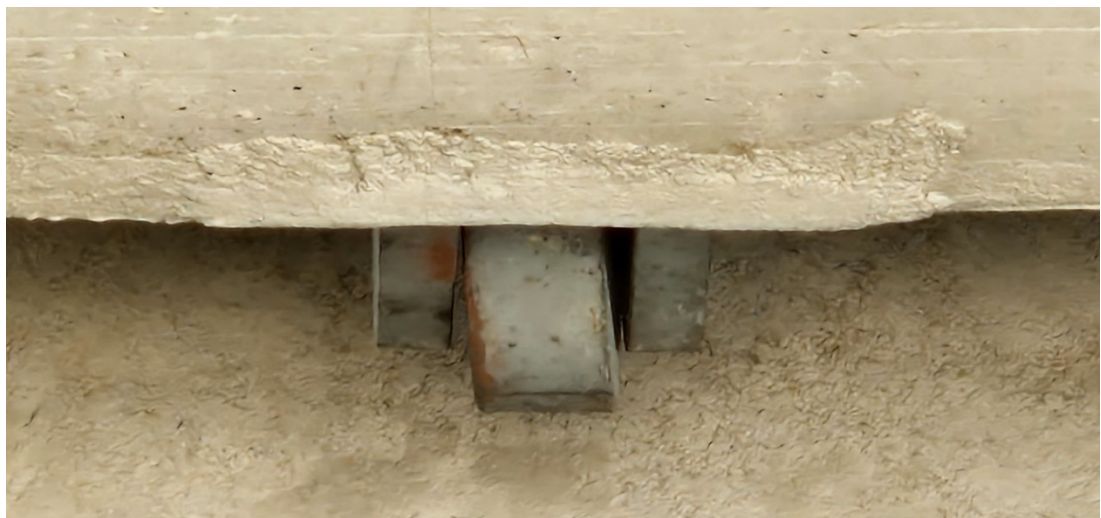
**243 pav.** „A“ sijos lankstai ties 1 atrama. Lankstų temples nėra vertikalios, įtvirtinimo vietose matyti, kad temples yra pasisukusios ir trinasi į kilpas įtvirtintas bloką apačioje ir ramte

- visus paslankius atraminius guolius (virš 2, 4 ir 5 atramų) būtina keisti naujais;
- nepaslankius atraminius guolius (virš 3 atramos) būtina nušveisti ir metalinius elementus padengti apsaugine danga;
- lankstų ties 1 ir 4 atramomis būklė yra pakankamai gera, templių skerspjūviai nėra suplonėję, jos lokaliuose vietose pažeistos korozijos. Paslankūs lankstai neturi tepimo taškų, templės nėra vertikalios, jos vietomis yra pasikraipiusios, todėl gali būti varžomos statinio deformacijos. Siūlome Užsakovui apsvarstyti galimybę tilto remonto metu įrengti naujus lankstus ties 1 ir 6 atramomis.

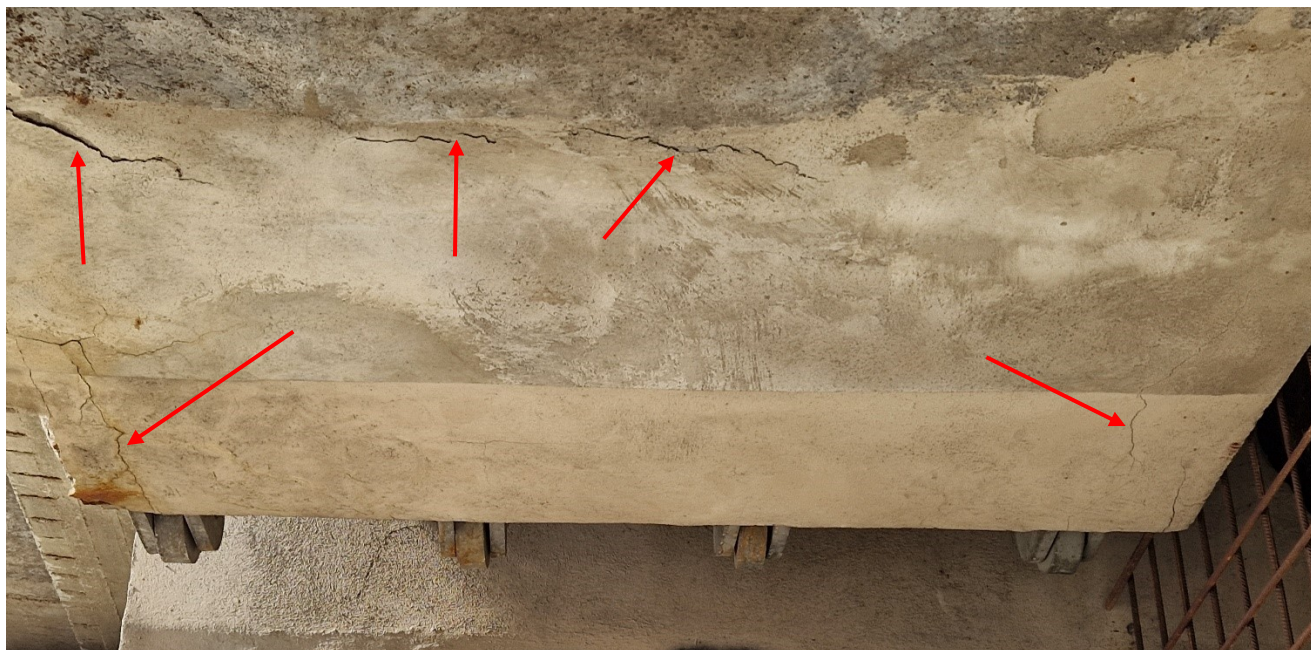
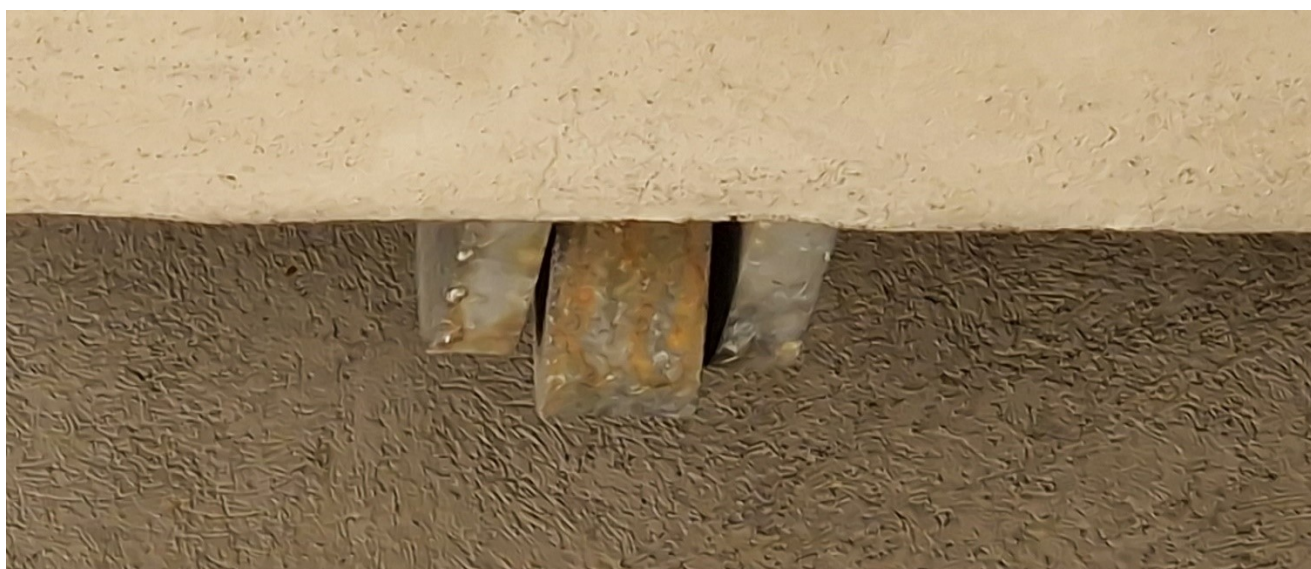
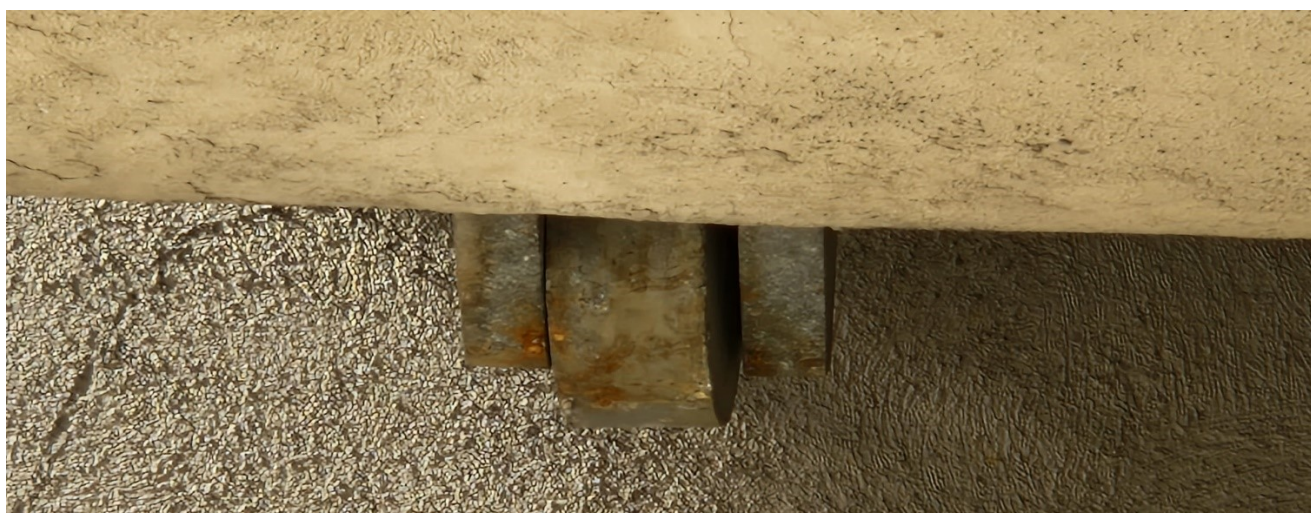
**246 pav.** „A“ sijos lankstai ties 6 atrama. Lankstų temples nėra vertikalios, įtvirtinimo vietose matyti, kad temples yra pasisukusios ir trinasi į kilpas įtvirtintas blokų apačioje ir ramte. Kraštinių lankstų įtvirtinimo vietose supleišėjęs betonas

- **bendra lankstų būklė virš 1 ir 6 atramų yra patenkinama, būklės įvertis – 3 balai.** Toks įvertis lankstams duotas todėl, kad jie neturi tepimo taškų, be to, daugumos lankstų templės nėra vertikalios, jos yra pasikraipiusios, todėl eksploatacijos metu gali atsirasti papildoma trintis, kuri varžys tilto temperatūrinius poslinkius. Lankstų metaliniai elementai, esantys arčiausiai šaltilčių, yra pažeisti korozijos, nes dėl kiaurų šaltilčių deformacinių pjūvių ant kraštinių lankstų templių patenka vanduo ir druskų tirpalai;

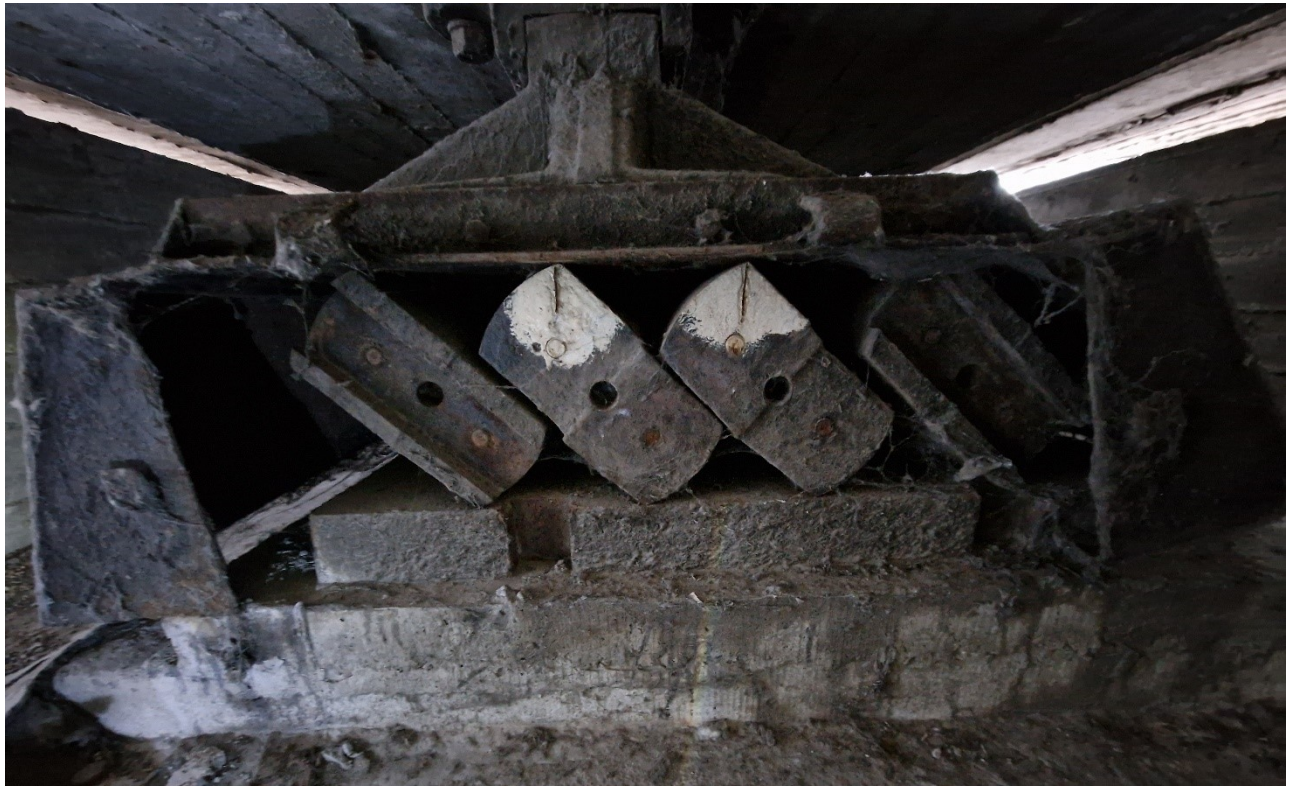
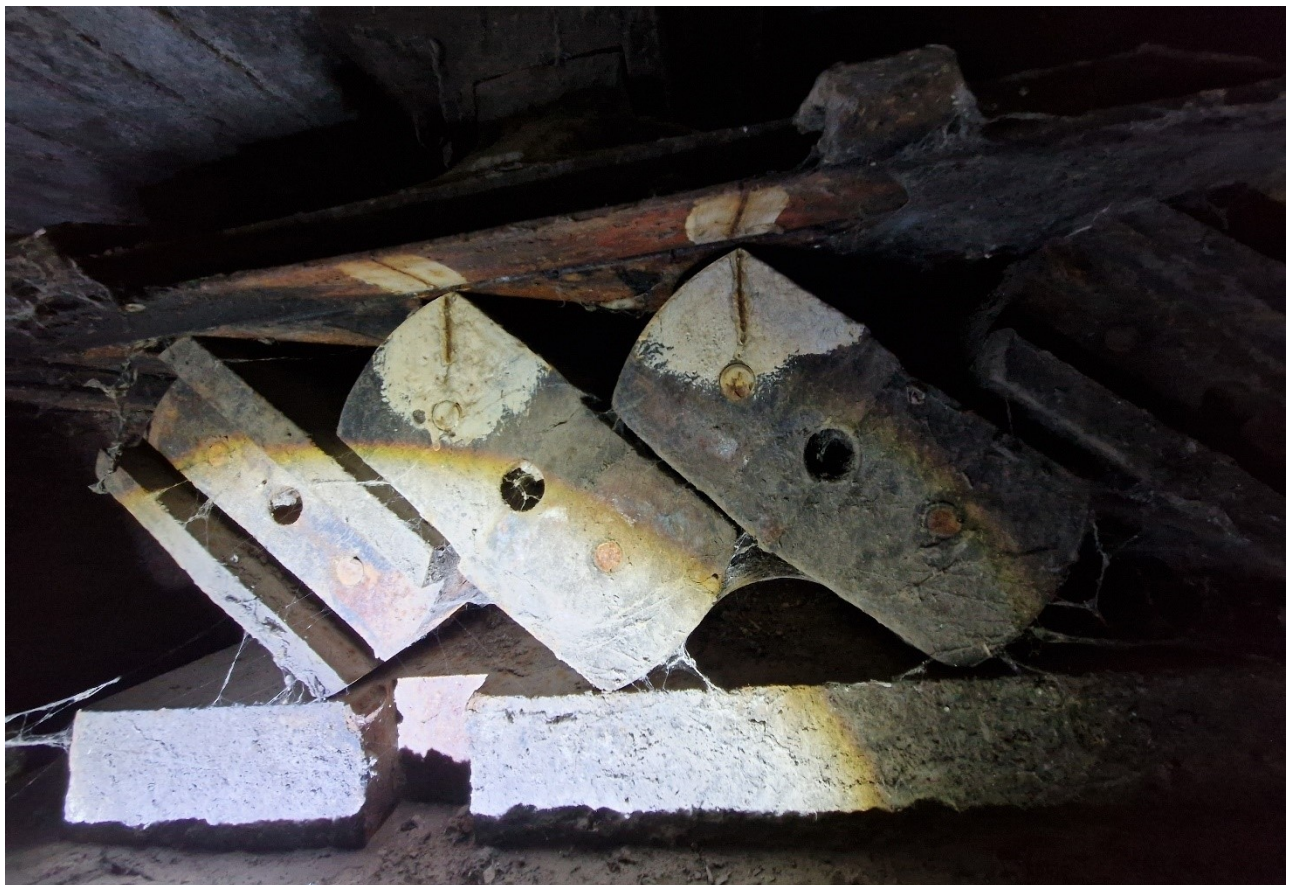
**247 pav.** Paslankus atraminis guolis virš 5 atramos po „B“ sija žemupio pusėje. Paslankus guolis nuvirtęs. Viso guolio plotis – 68 cm, nuvirtusios dalies aukštis 29,5 cm. Atstumas nuo guolio pado iki sijos apačios – 92,0 cm. Guoliai nėra labiau pajudėję nuo pažymėtų vietų

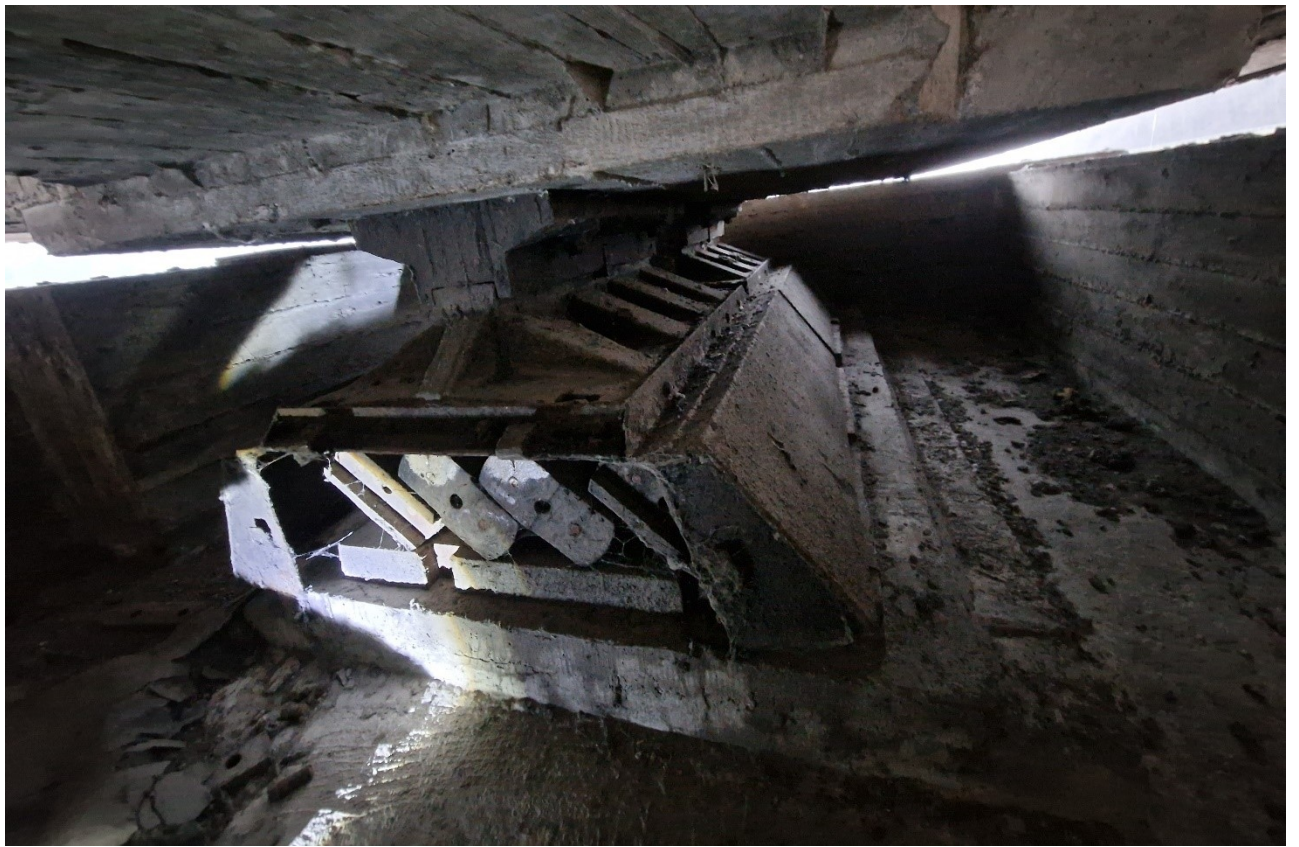
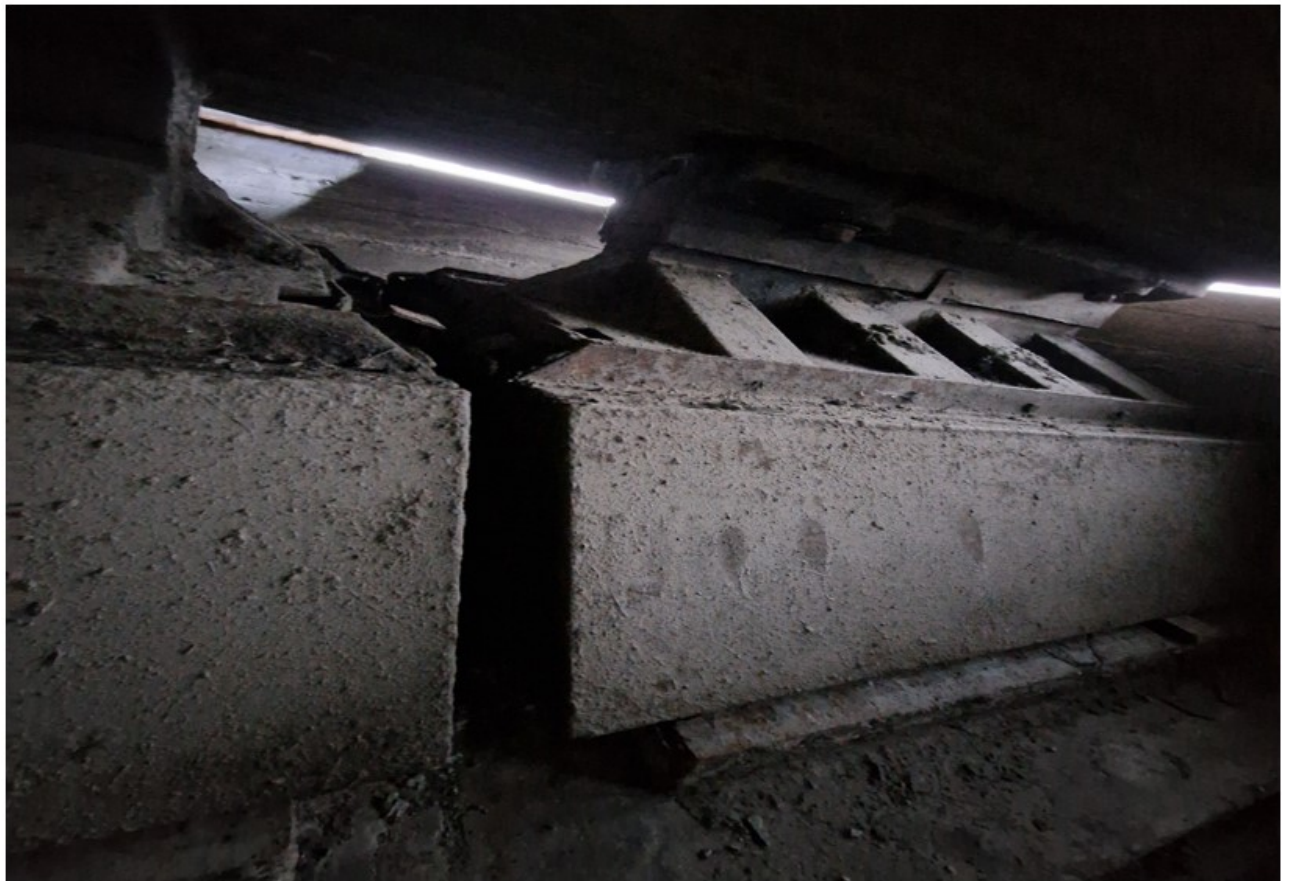
**248 pav.** Paslankus atraminis guolis virš 5 atramos po „B“ sija žemupio pusėje. Paslankaus guolio paritai nuvirte, metalinės juostos, jungiančios paritus, nutrūkusios ir nukritusios
