**OBJEKTAS:** TILTO PER NERĮ A1 KELIO VILNIUS–KAUNAS–KLAIPĖDA  
99,822 KM EKSPERTIZĖ

**TILTO PER NERĮ A1 KELIO VILNIUS–KAUNAS–KLAIPĖDA 99,822 KM  
EKSPERTIZĖS AKTAS  
NR. SE24-06/07-10**

Kaunas, 2025-04-26

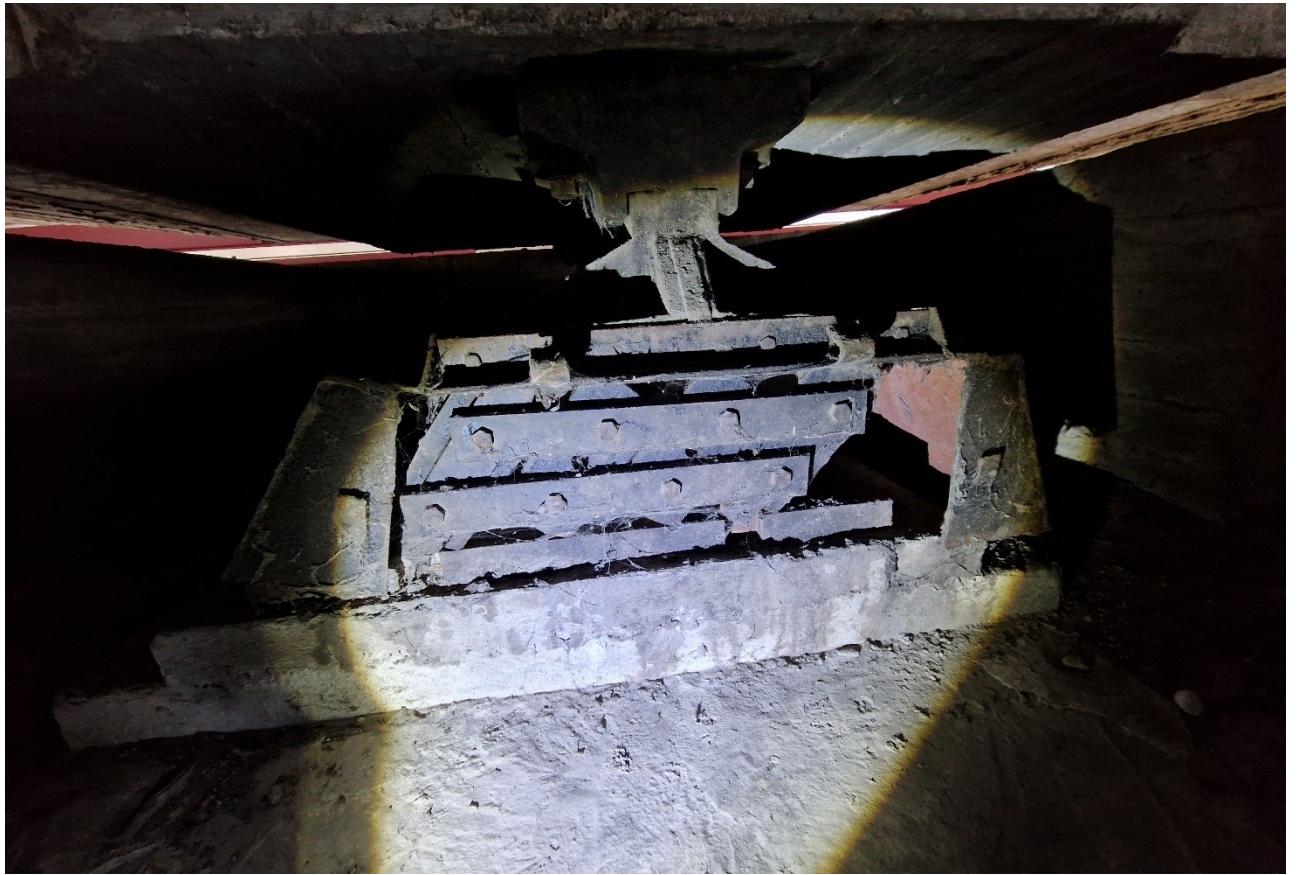
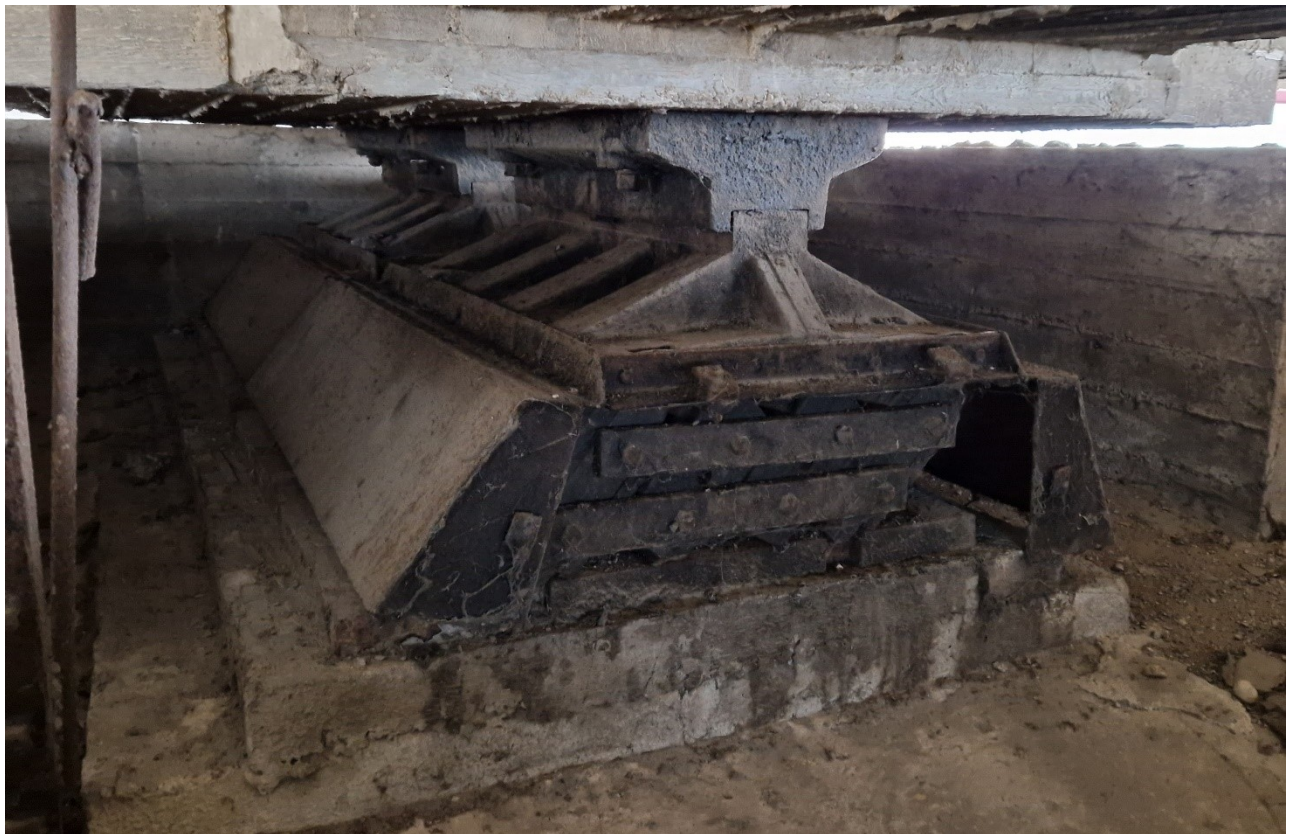
**249 pav.** Paslankus atraminis guolis virš 5 atramos po „A“ sija aukštupio pusėje. Paslankaus guolio paritai nuvirtę, metalinės juostos, jungiančios paritus, nėra nutrūkusios

- visus paslankius atraminius guolius (virš 2, 4 ir 5 atramų) būtina keisti naujais;
- nepaslankius atraminius guolius (virš 3 atramos) būtina nušveisti ir metalinius elementus padengti apsaugine danga;
- lankstų ties 1 ir 4 atramomis būklė yra pakankamai gera, templių skerspjūviai nėra suplonėję, jos lokaliuose vietose pažeistos korozijos. Paslankūs lankstai neturi tepimo taškų, templės nėra vertikalios, jos vietomis yra pasikraipiusios, todėl gali būti varžomos statinio deformacijos. Siūlome Užsakovui apsvarstyti galimybę tilto remonto metu įrengti naujus lankstus ties 1 ir 6 atramomis.

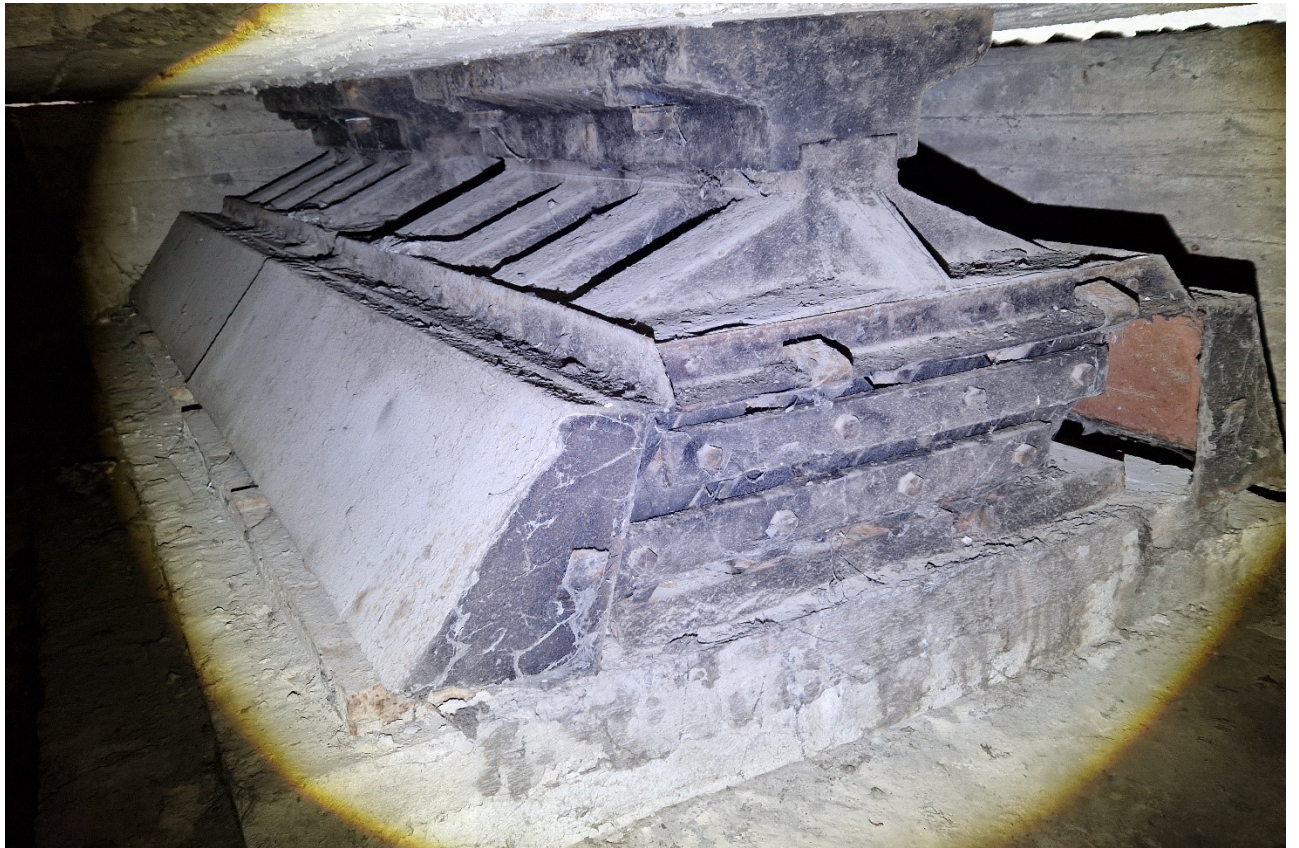
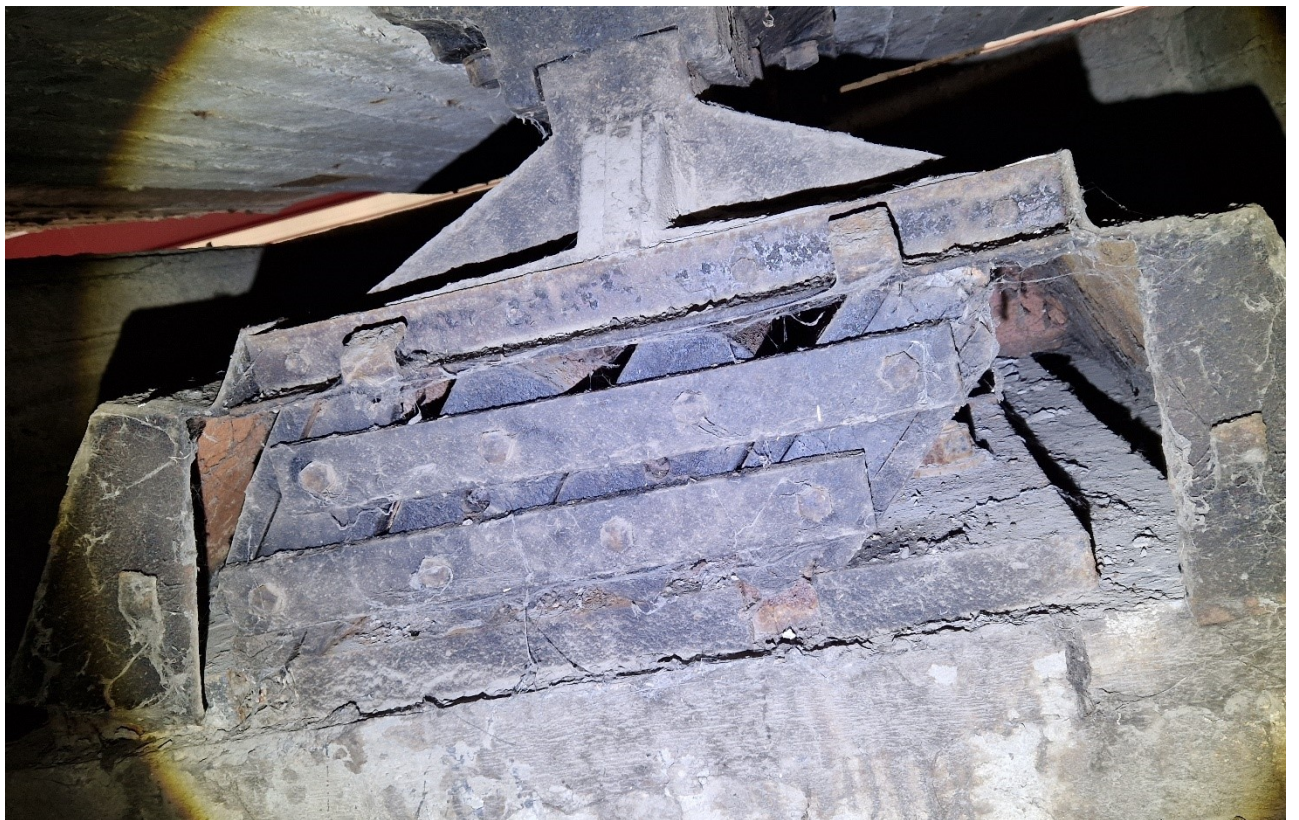
**250 pav.** Paslankus atraminis guolis virš 5 atramos po „A“ sija aukštupio pusėje. Paslankaus guolio paritai nuvirte, metalinės juostos, jungiančios paritus, nėra nutrūkusios

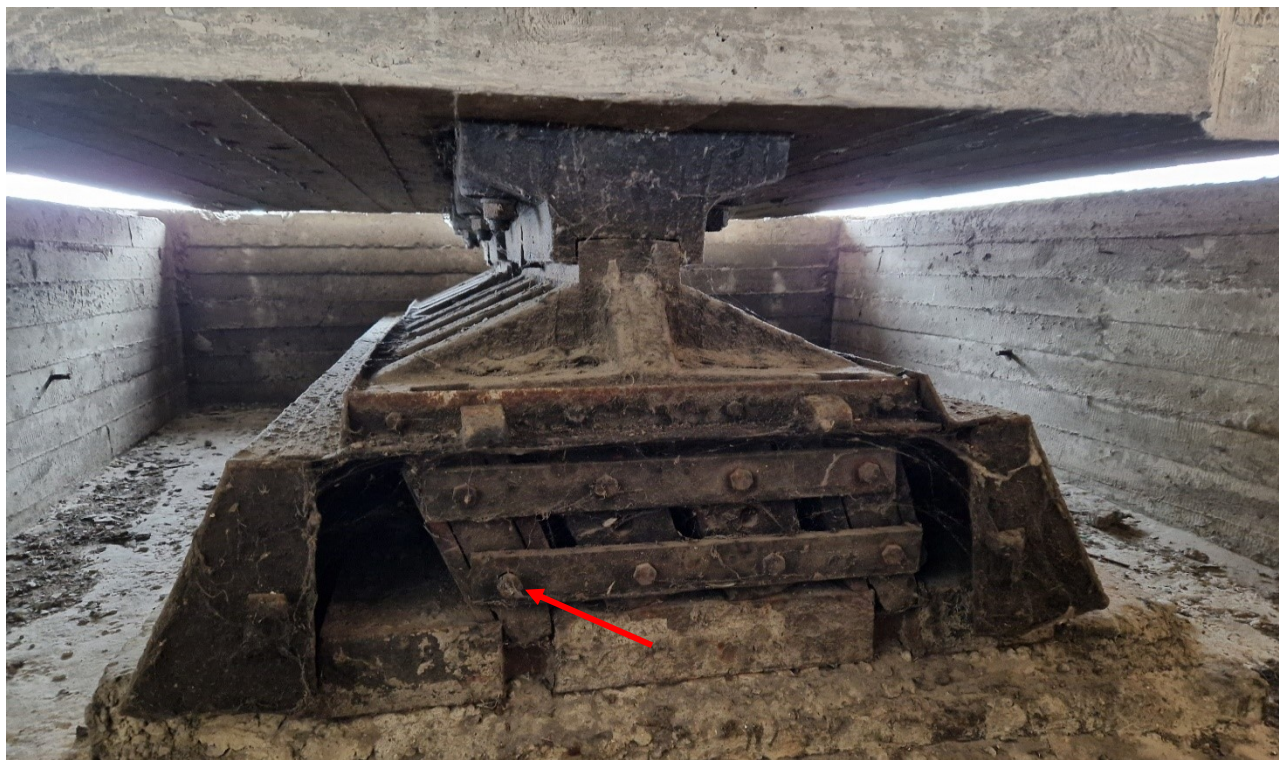
**251 pav.** Paslankus atraminis guolis virš 4 atramos po „B“ sija žemupio pusėje. Paslankaus guolio paritai nuvirtę iš projektinės padėties, metalinės juostos, jungiančios paritus, nėra nutrūkusios. Dalis varžtų, jungiančių juostas prie paritų, yra ne iki galo priveržti (gali būti statybos darbų brokas). Atstumas nuo guolio pado iki sijos apačios – 92 cm

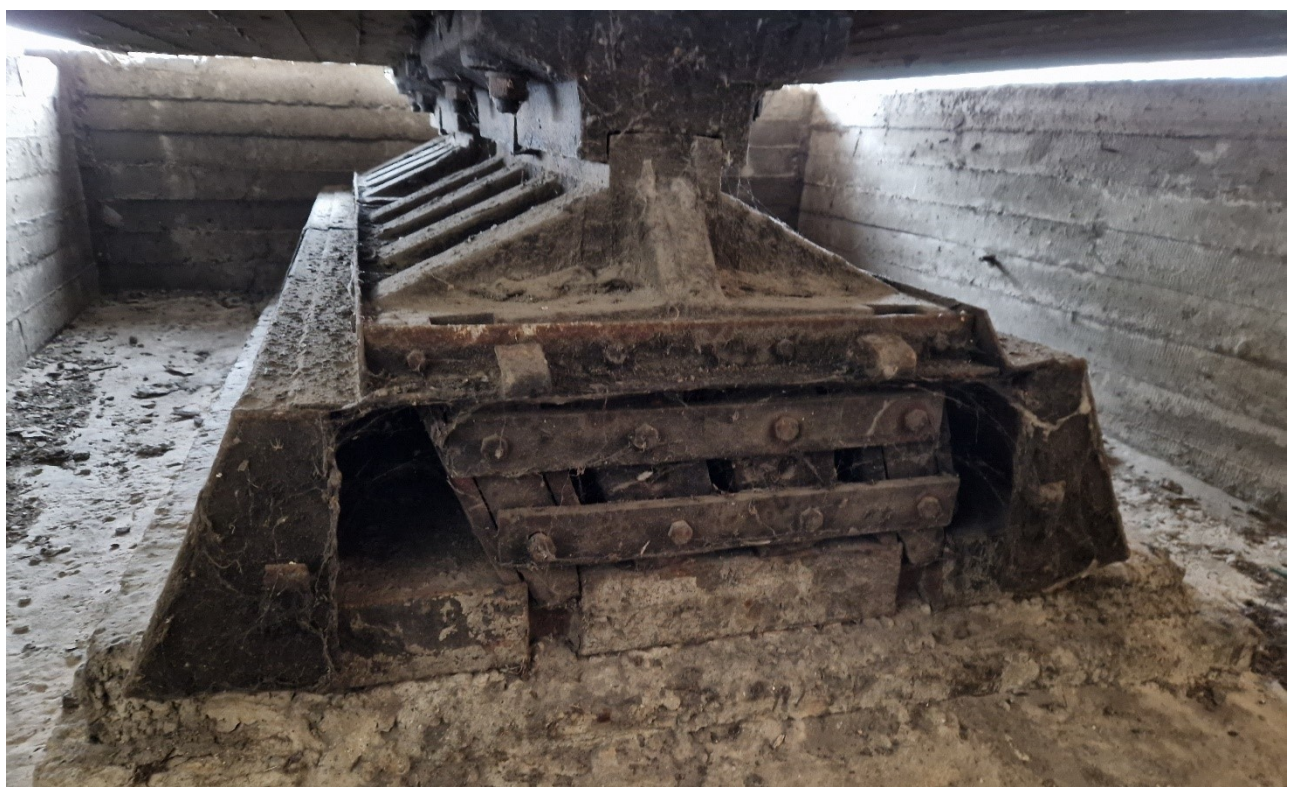
**252 pav.** Paslankus atraminis guolis virš 4 atramos po „B“ sija žemupio pusėje. Paslankaus guolio paritai nuvirtę iš projektinės padėties, metalinės juostos, jungiančios paritus, nėra nutrūkusios

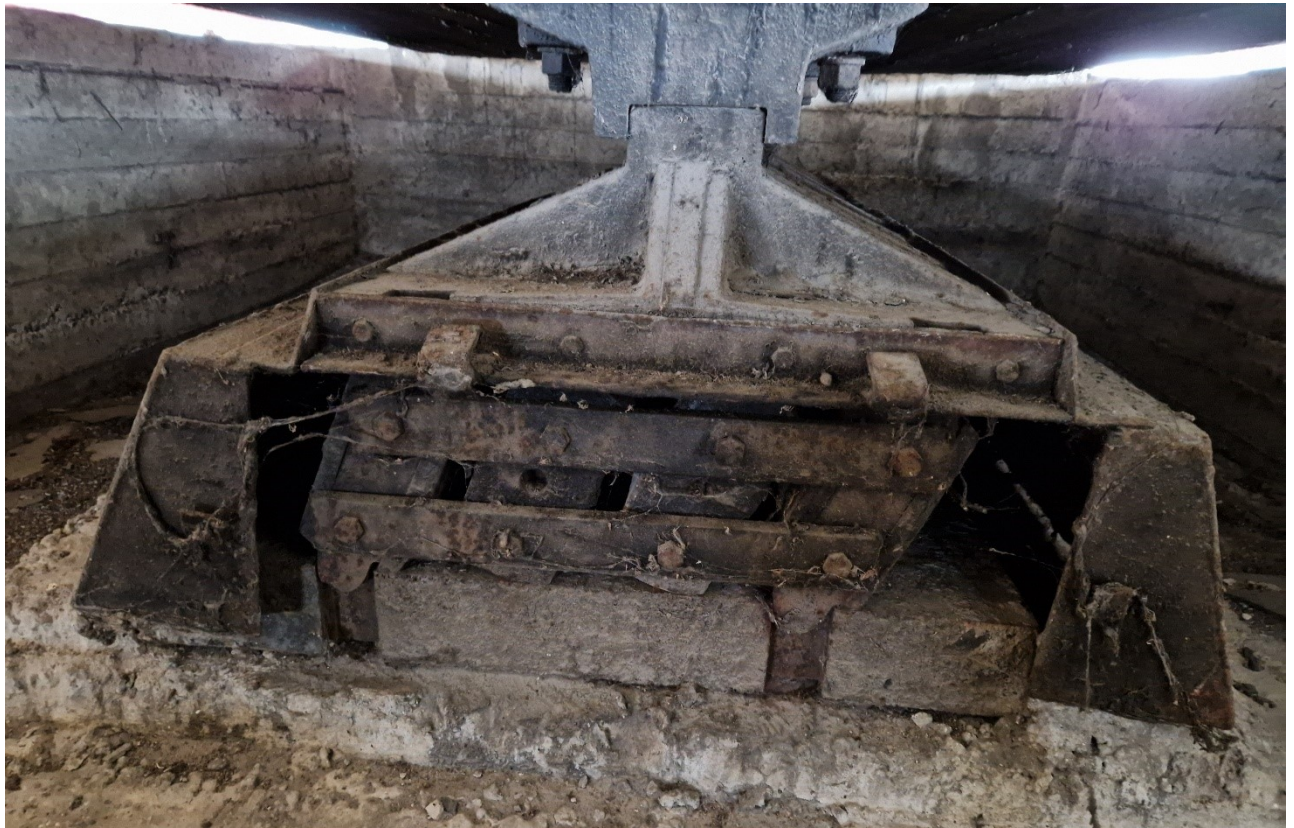
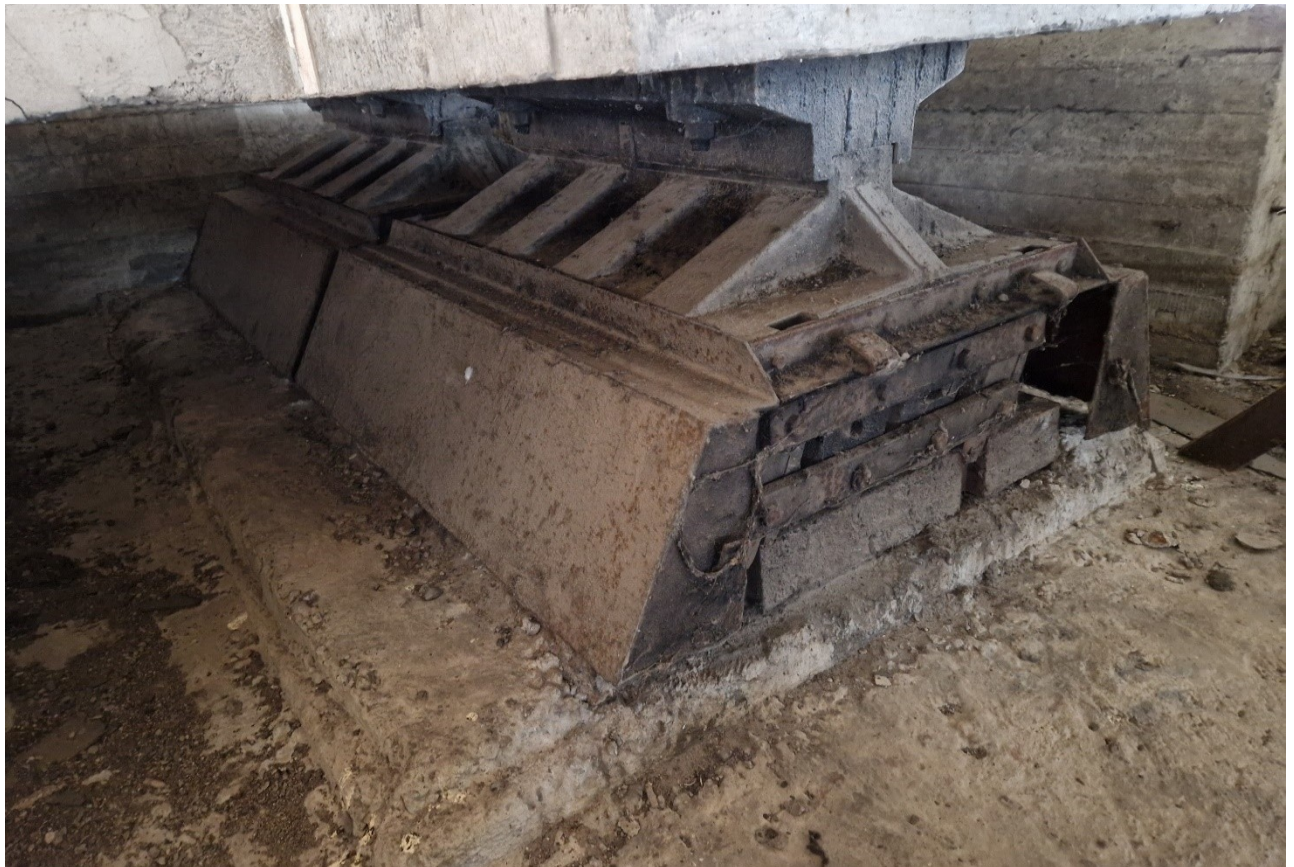
**253 pav.** Paslankus atraminis guolis virš 4 atramos po „A“ sija aukštupio pusėje. Paslankaus guolio paritai nuvirtę iš projektinės padėties, metalinės juostos, jungiančios paritus, nėra nutrūkusios

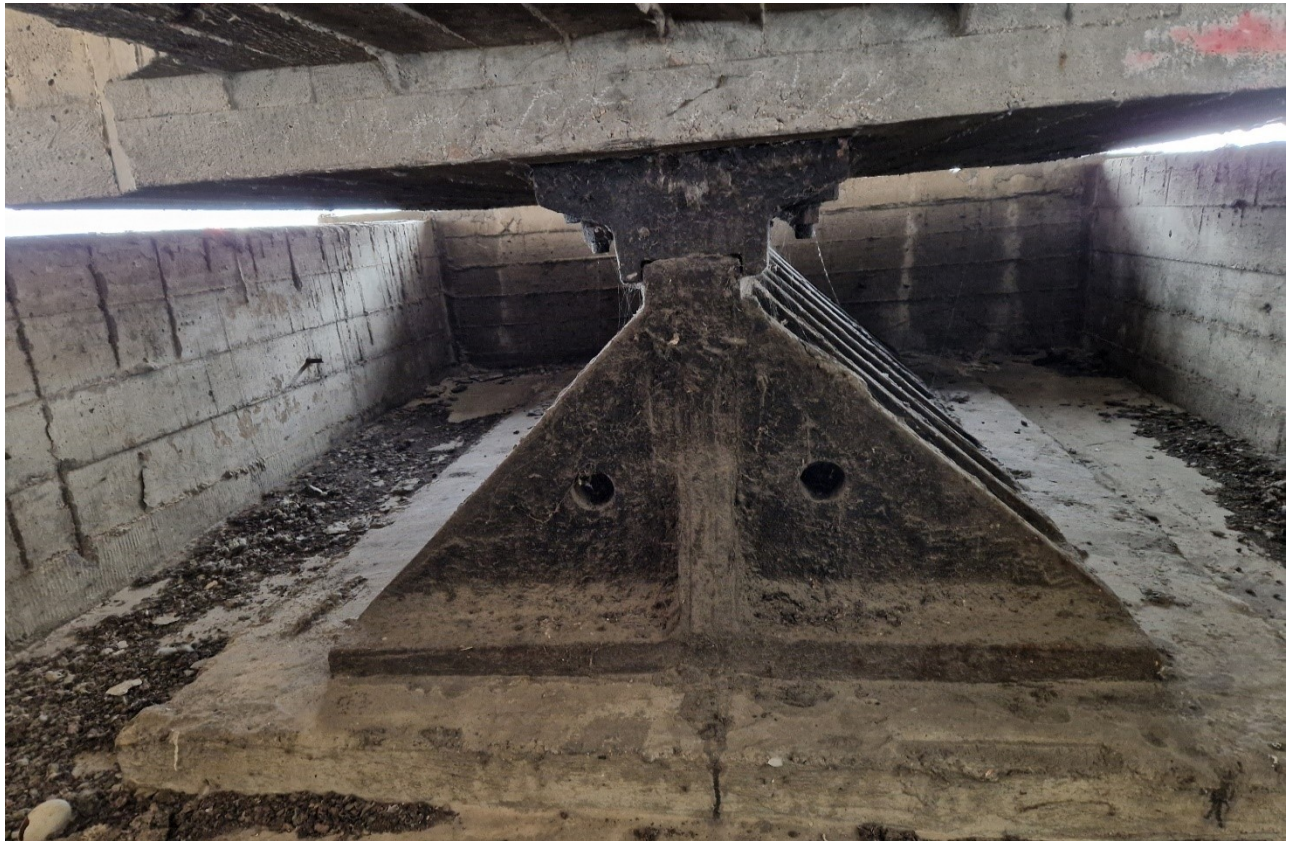
**254 pav.** Nepaslankus atraminis guolis virš 3 atramos po „B“ sija žemupio pusėje. Nepaslankus atraminis guolis yra projektinėje padėtyje

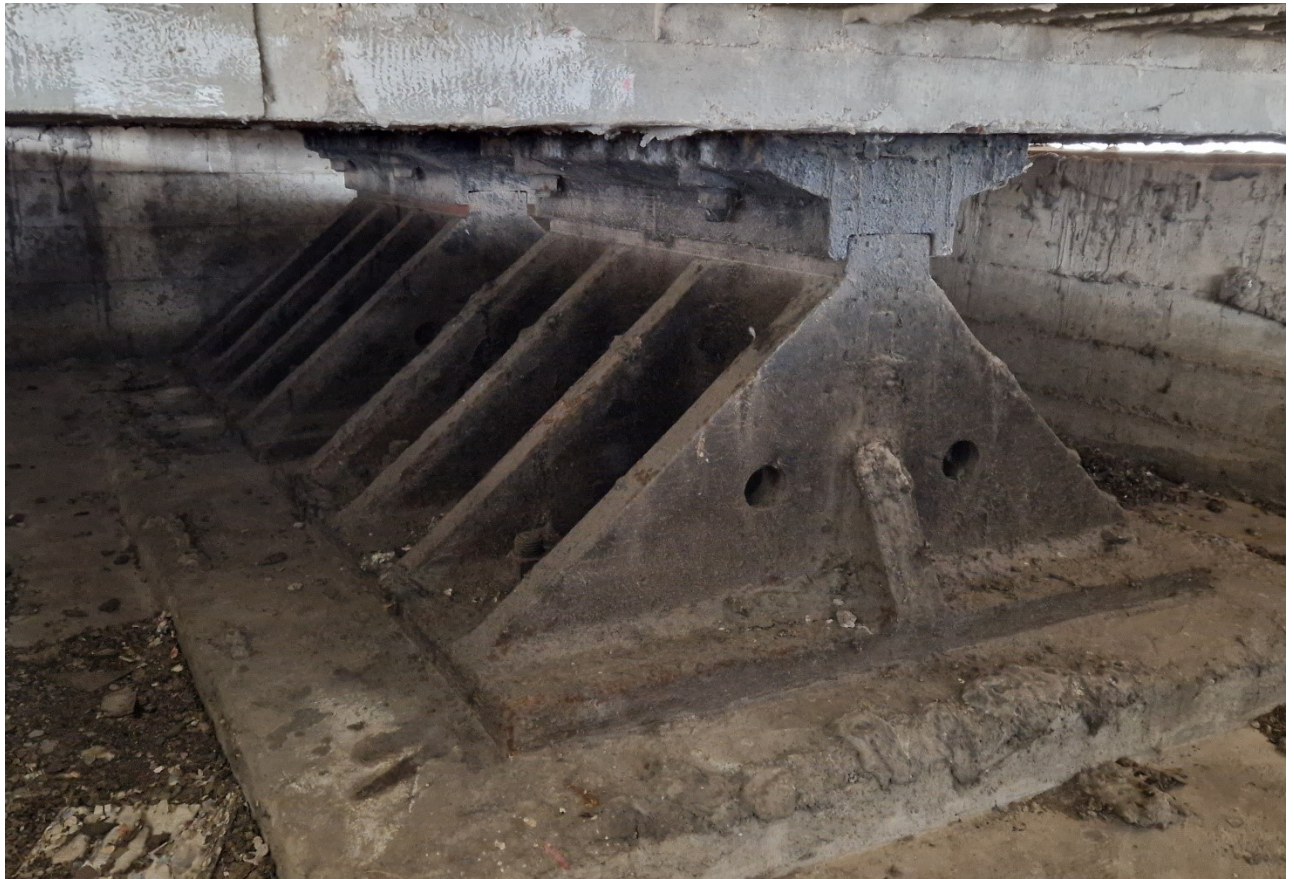
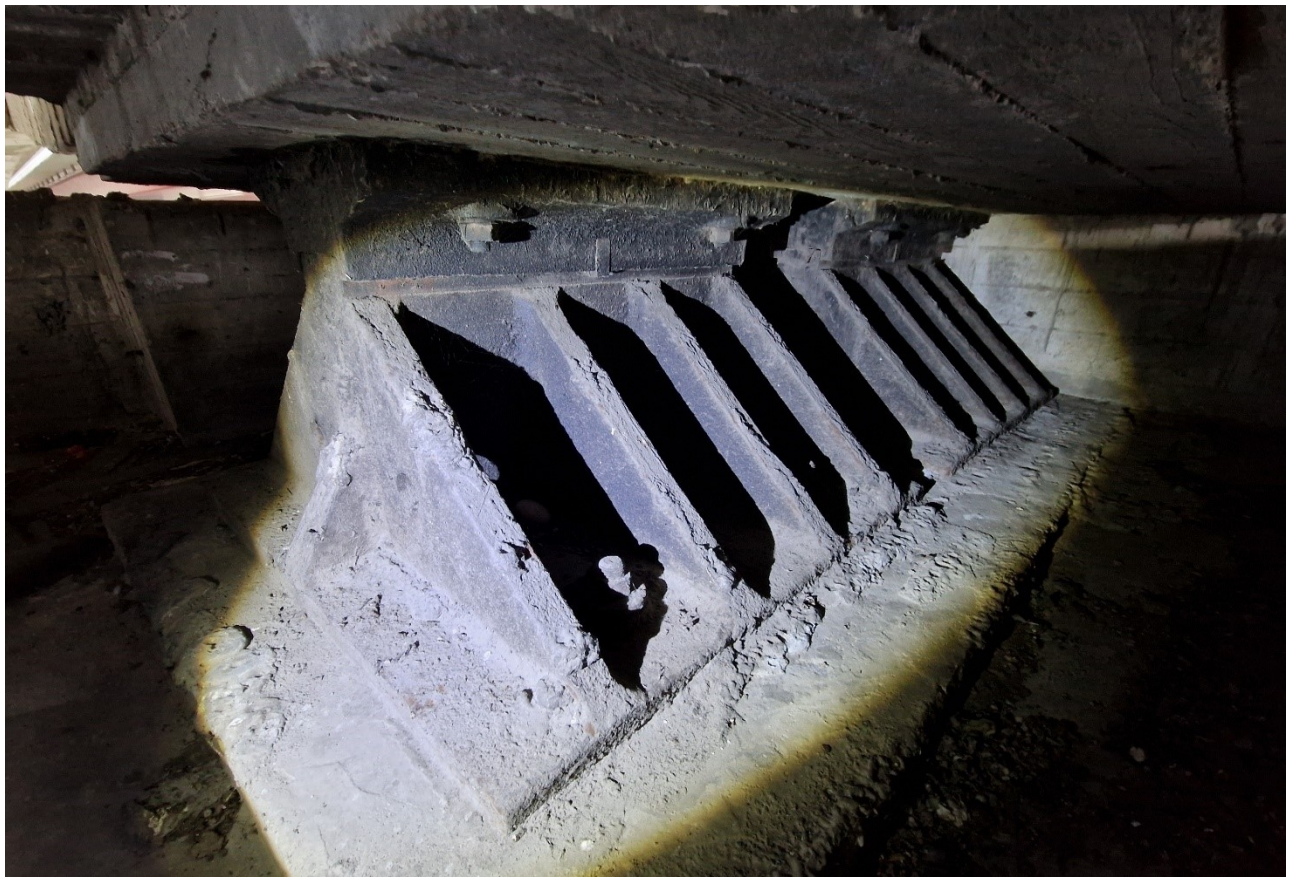
**255 pav.** Nepaslankus atraminis guolis virš 3 atramos po „A“ sija aukštupio pusėje. Nepaslankus atraminis guolis yra projektinėje padėtyje

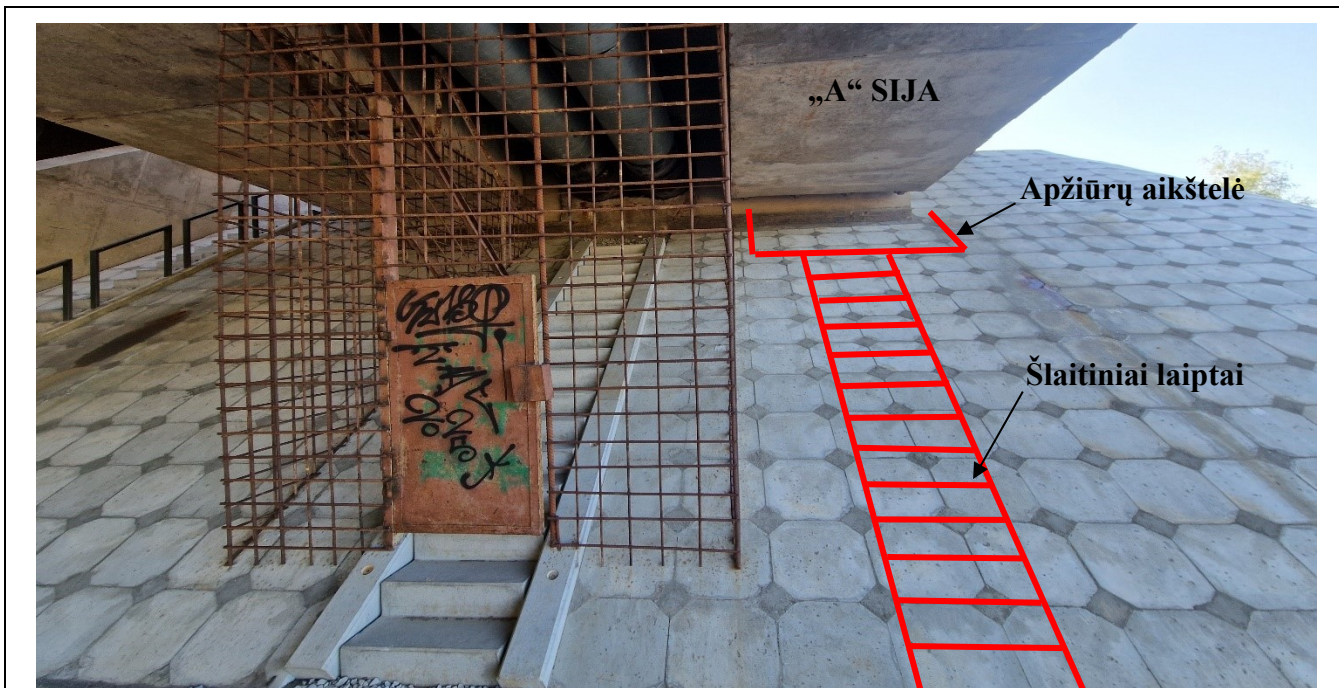
289 pav. 1 atrama „A“ sija. Papildomų šlaitinių laiptų ir apžiūrų aikštelės įrengimas

11.21 papildomai dėl tinkamos lankstų priežiūros ir galimybės saugiai vykdyti jų apžiūras siūlome kūgio šlaituose ties 1 ir 6 atramomis po „A“ ir „B“ sijomis įrengti papildomus šlaitinius laiptus su apžiūrų aikštele (žr. 289 – 292 pav.).

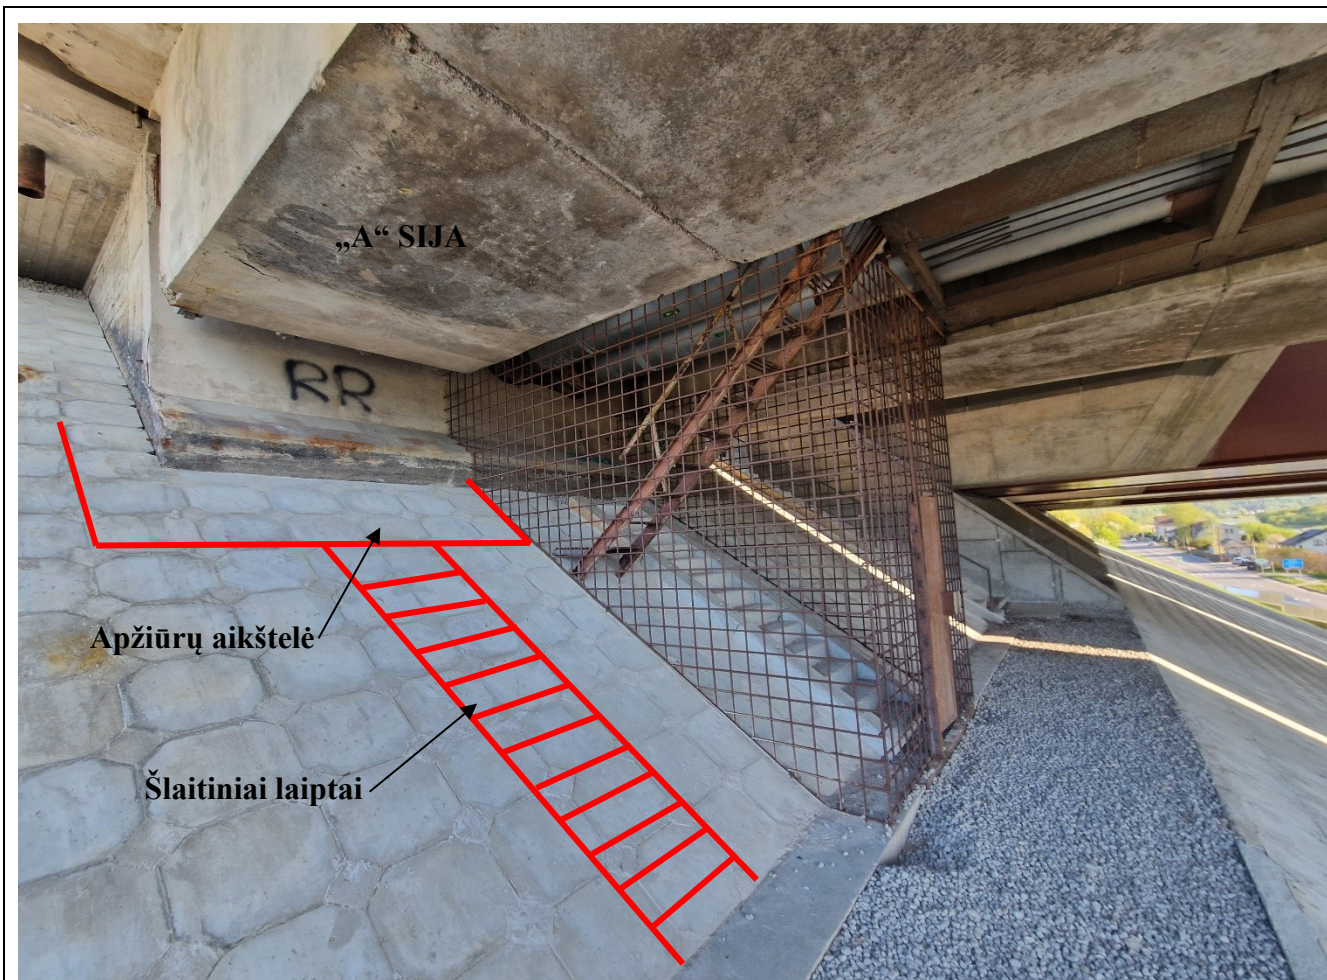
291 pav. 6 atrama „A“ sija. Papildomų šlaitinių laiptų ir apžiūrų aikštelės įrengimas
