**ADMINISTRACINIS PASTATAS, UNIKALUS NR. 1097-044-5227, KURIAME YRA PATALPOS UNIKALUS NR. 4400-5024-6505:2667, RODŪNIO KEL. 2, VILNIAUS M.**

**STATINIO KONSTRUKCIJŲ BŪKLĖS TYRIMO AKTAS**

**Nr. 19-115T**

**Dėl pastato, unikalus Nr. 1097-0044-5277, kuriame yra administracinės patalpos, unikalus Nr. 4400-5024-6505:2667, esančio  
Rodūnios kelias 2, Vilniaus m.,  
konstrukcijų būklės tyrimo**

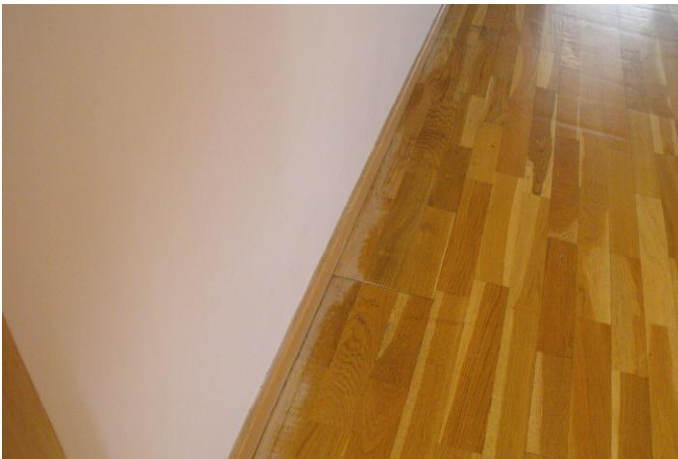
**Grindys.** Grindų pagrindas patalpose – betonas. Grindų danga iš plytelių, PVC dangos, vietomis parketėlių. Užfiksuotas vietomis susidėvėjęs parketas. Rekomenduojama pakeisti susidėvėjusią dangą prieš tai apšiltinimus pirmo aukšto grindis.

7 pav. Parketas vietomis susidėvėjęs.

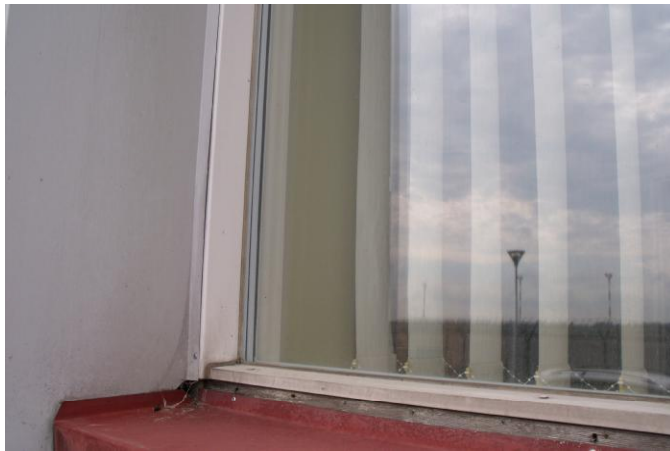
28 pav. Langų angokraščiai mediniai, nesandarūs, blogai izoliuojantys šilumą.

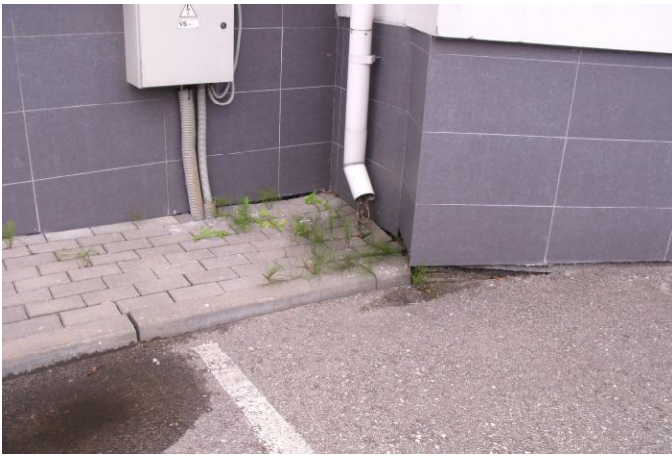
Surenkamas nuo stogo vanduo nuvedamas ties pamatais. Taip pat keliose vietose užfiksuota, kad trūksta lietvamzdžio apatinės alkūnės, kuri turėtų nukreipti lietaus vandenį toliau nuo pamatų. Pastebėta, kad lietaus vanduo nuvedamas ties elektros įvadu. Būtina pakeisti vandens nuvedimo vietą ties elektros įvadu arba surinkti lietaus vandenį į tam pritaikyta nuotakyną. Taip pat uždėti trūkstamas vandens nuo stogo nuvedimo sistemos detales, bei surinktus kritulius nuvesti toliau nuo pamatų.

31 pav. Vanduo nuo stogo nuvedamas ties pamatais ir šalia elektros įvado.

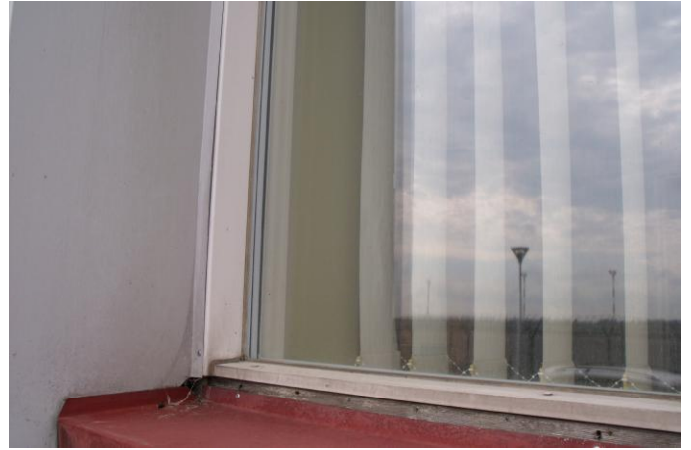
8. Langų angokraščiai mediniai, nesandarūs, blogai izoliuojantys šilumą.

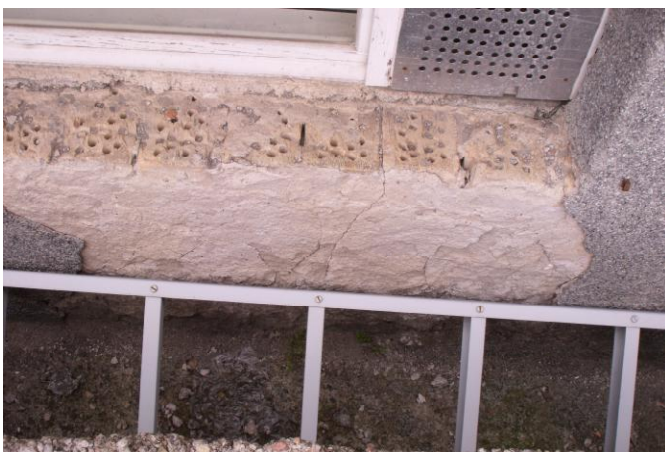
11. Cokolio tinkas nukritęs.

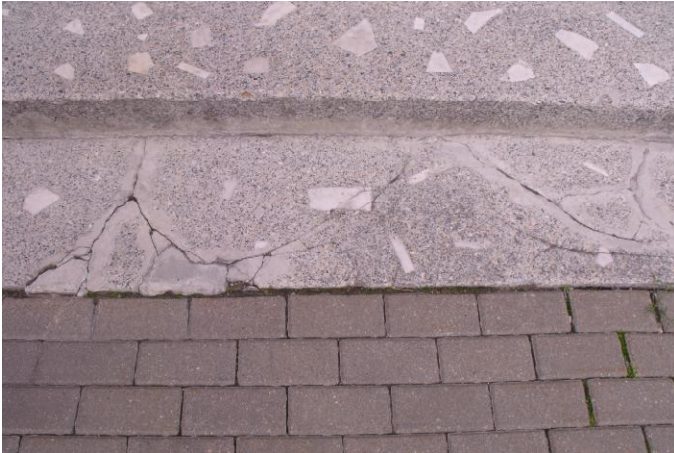
19. Rytinėje pusėje esančiuose laiptuose atsiradę plyšiai.

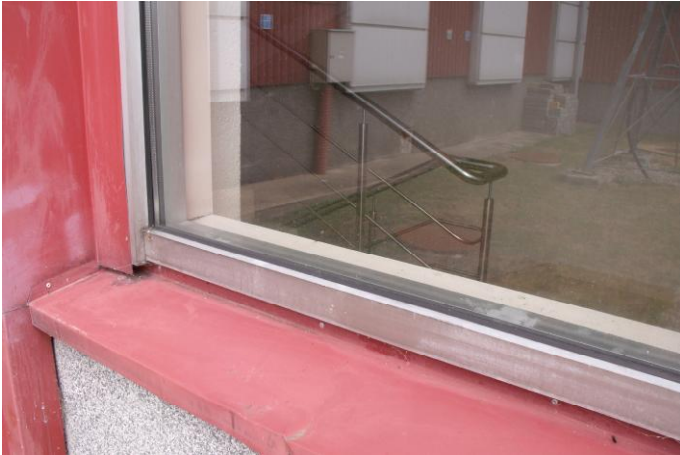
25. Laiptinių langai iš aliuminio profilio, kurie prastai izoliuoja šilumą ir sudaro šalčio tiltelius.

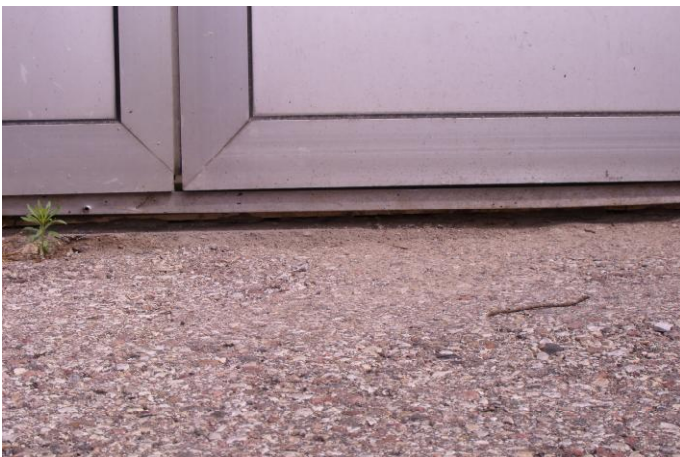
29. Atsiradęs tarpas ties durų apačia per kurį vyksta šilumos mainai.

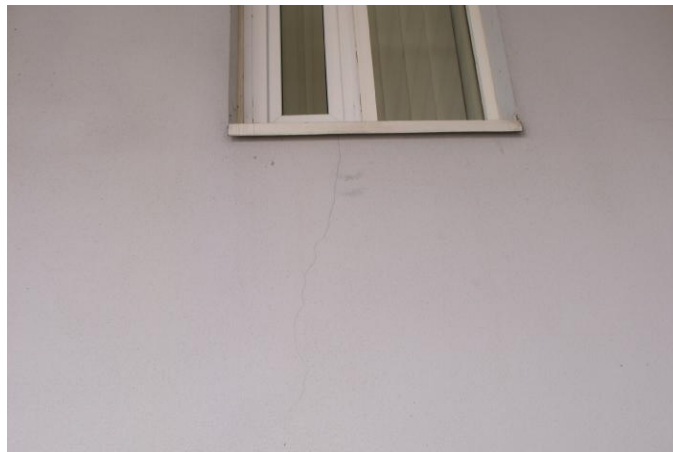
32. Vakarinėje pastato dalyje užfiksuoti mikro įtrūkimai sienoje ties langų angomis.

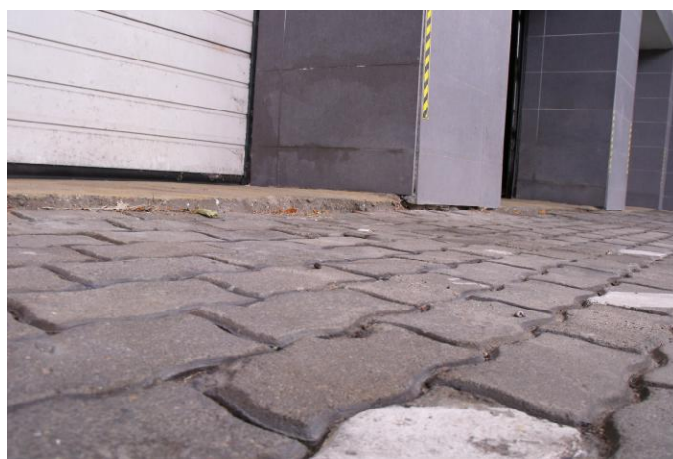
36. Nusėdusi nuovaža.

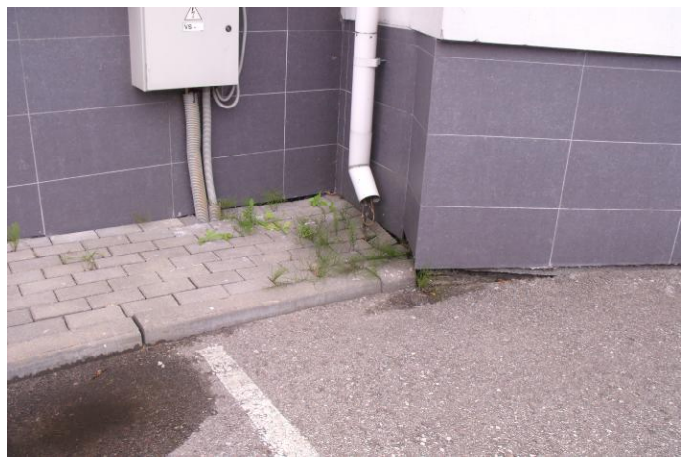
42. Vanduo nuo stogo nuvedamas ties pamatais ir šalia elektros įvado. Nuogrinda nusėdusi.

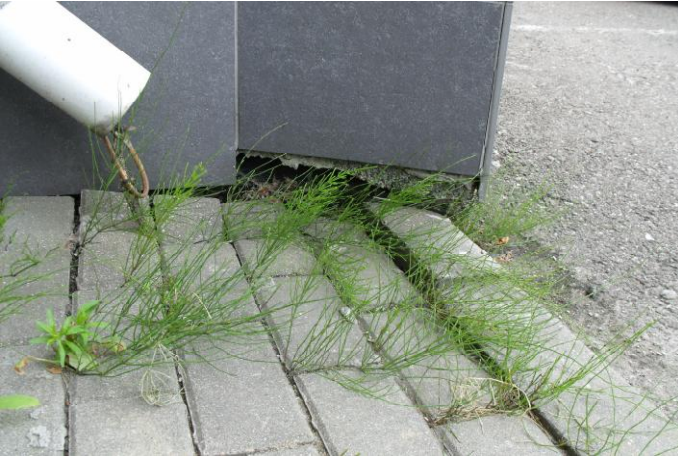
43. Vanduo nuo stogo nuvedamas ties pamatais.  
Nuogrinda nusėdusi.

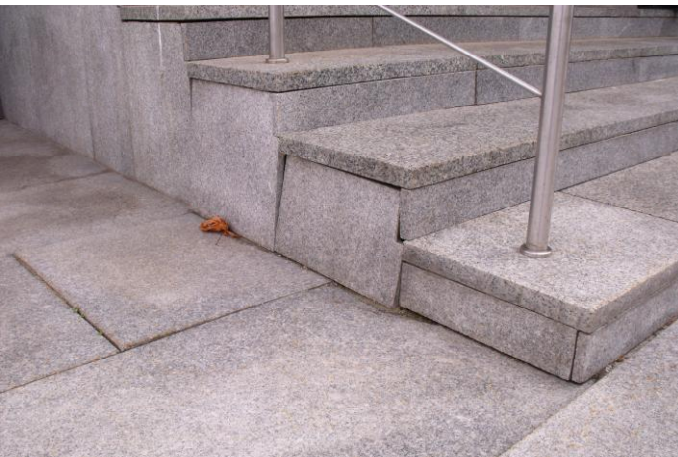
47. Paradinių laiptų apdailinės plokštės atšokusios,  
praradusios savo pradinę poziciją.

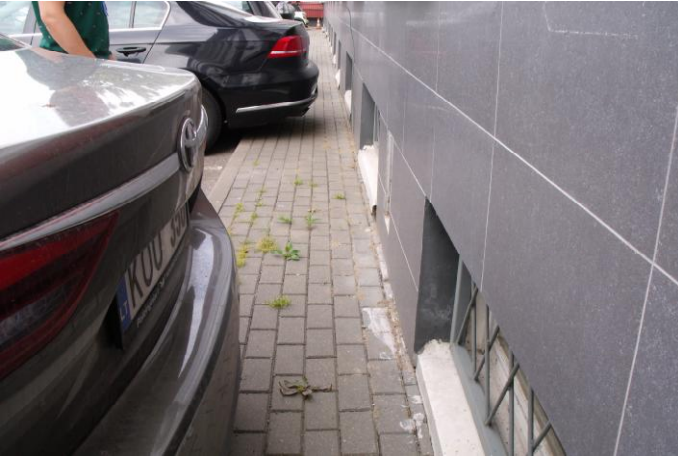
49. Nuogrinda nelygi, susidėvėjusi, per atsiradusius plyšius dangoje pradėjusi augti augmenija.

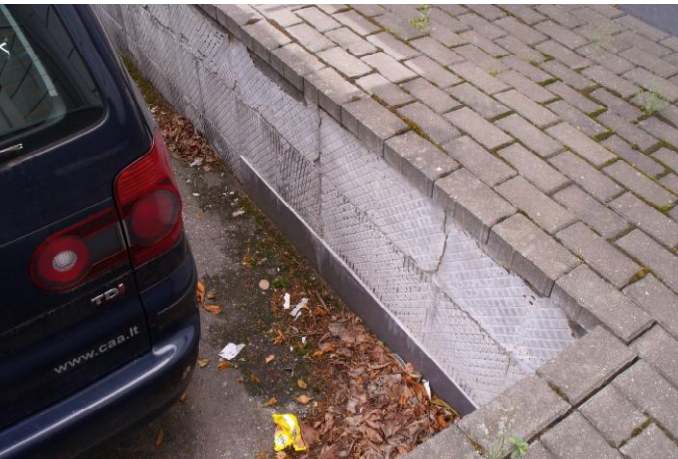
51. Nukritusios apdailinės plytelės.

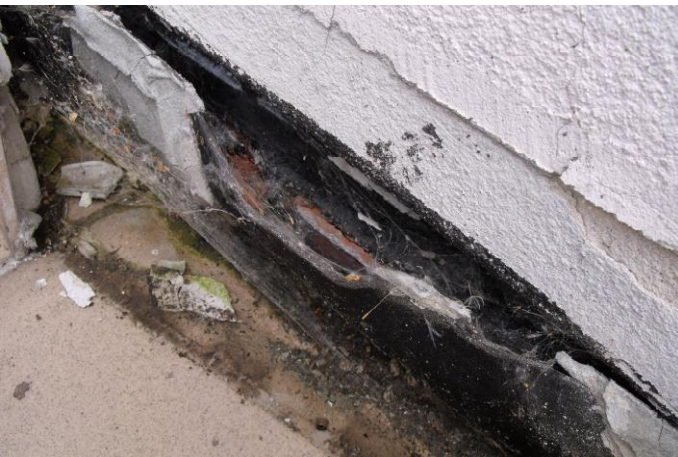
53. Balkono grindjuostė iš plytelių nukritusi.

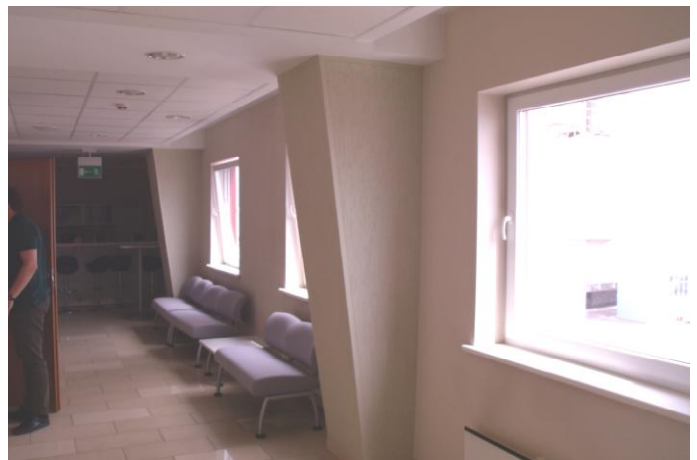
58. Matoma antstato portalinio rėmo dalis.

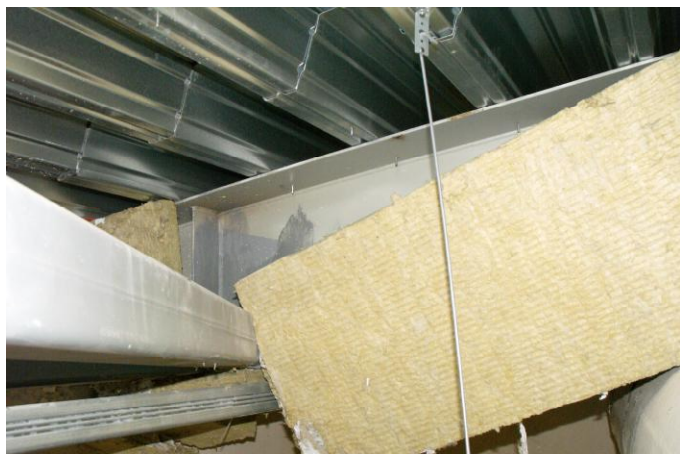
59. Matoma denginį laikanti konstrukcija – portalinis rėmas.

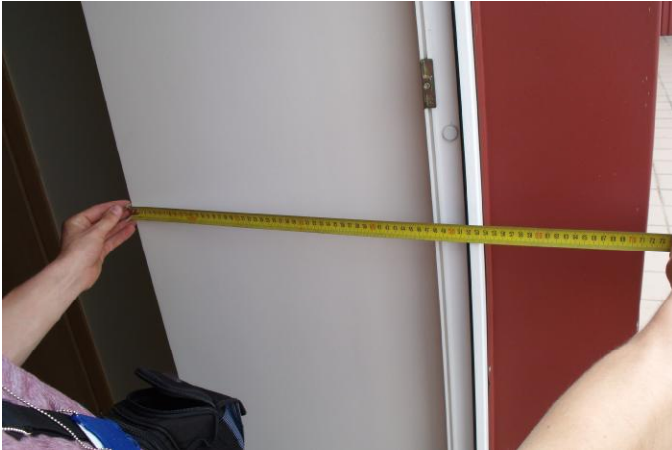
61. Išorinės sienos storis.

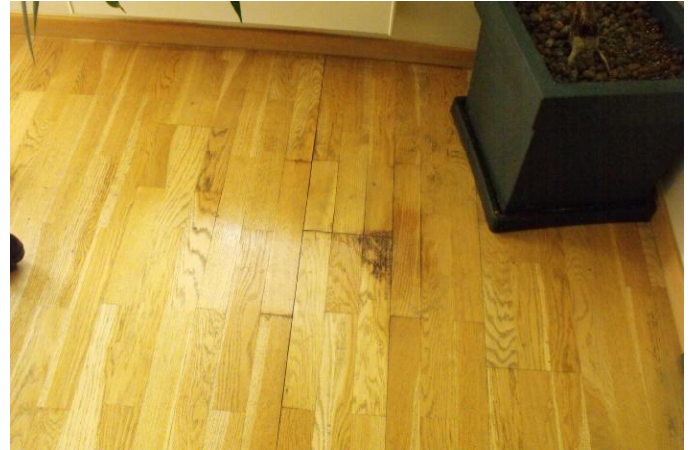
62. Parketas vietomis susidėvėjęs.

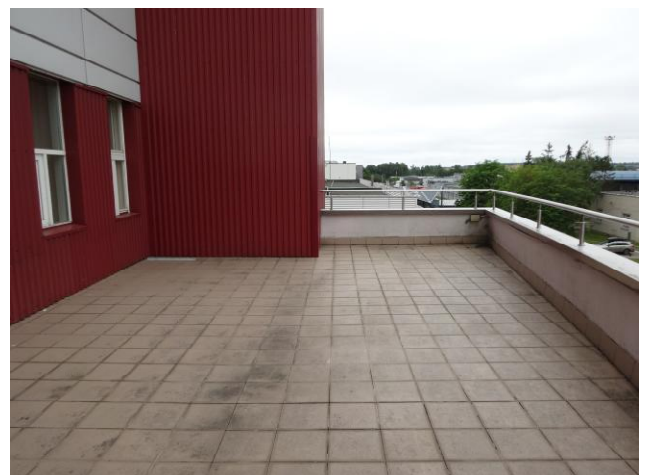
66. Terasos vaizdas.
