**Dalinės statinio ekspertizės aktas Nr. E14-01****Dalis: konstrukcijos**

2014 m. gruodžio 08 d.

**1. Ekspertizės objektas** *Pastatas (požeminė automobilių stovėjimo aikštelė<sup>AD</sup>), adresu Gedimino r. 9A*

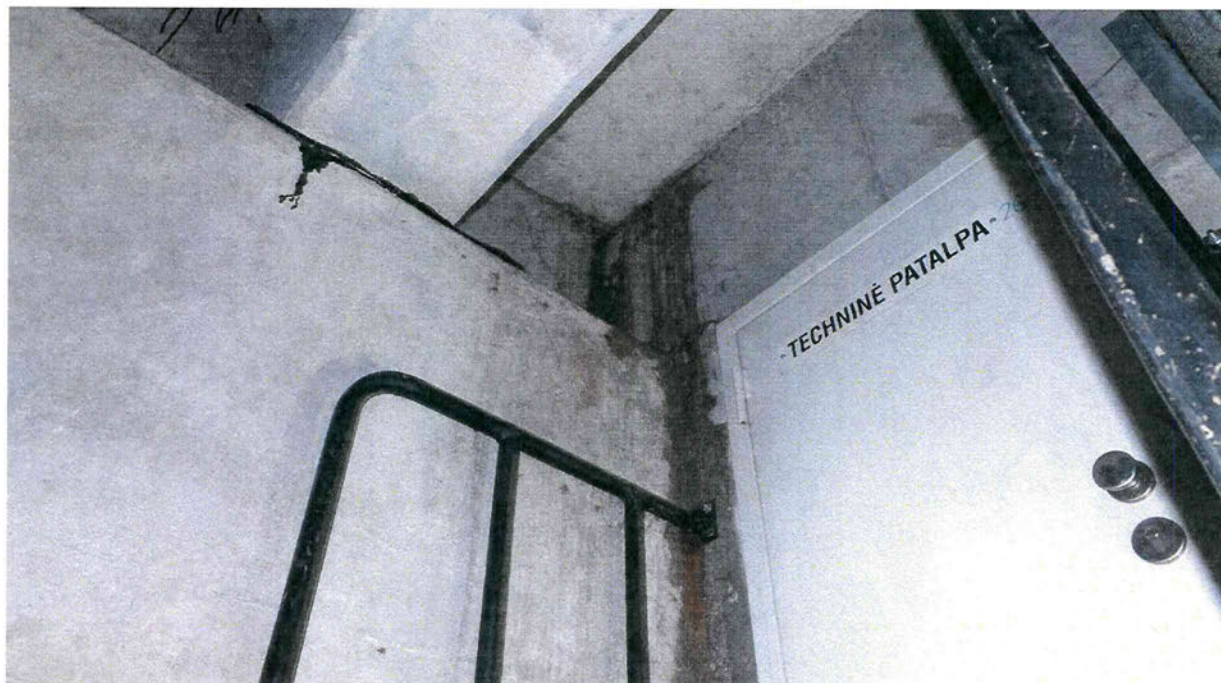
4.7 pav. Vandens pratekėjimas ties 1-E ašimis

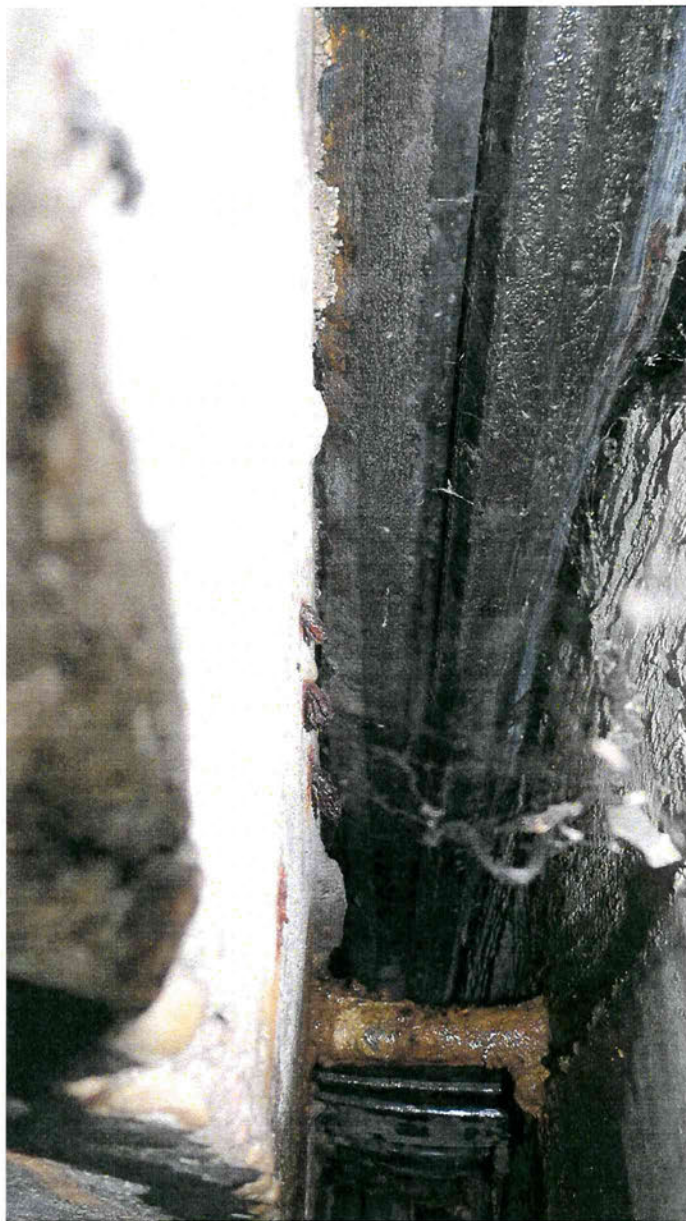
4.16 pav. Vandens pratekėjimas 27-G<sup>4</sup> ašyse

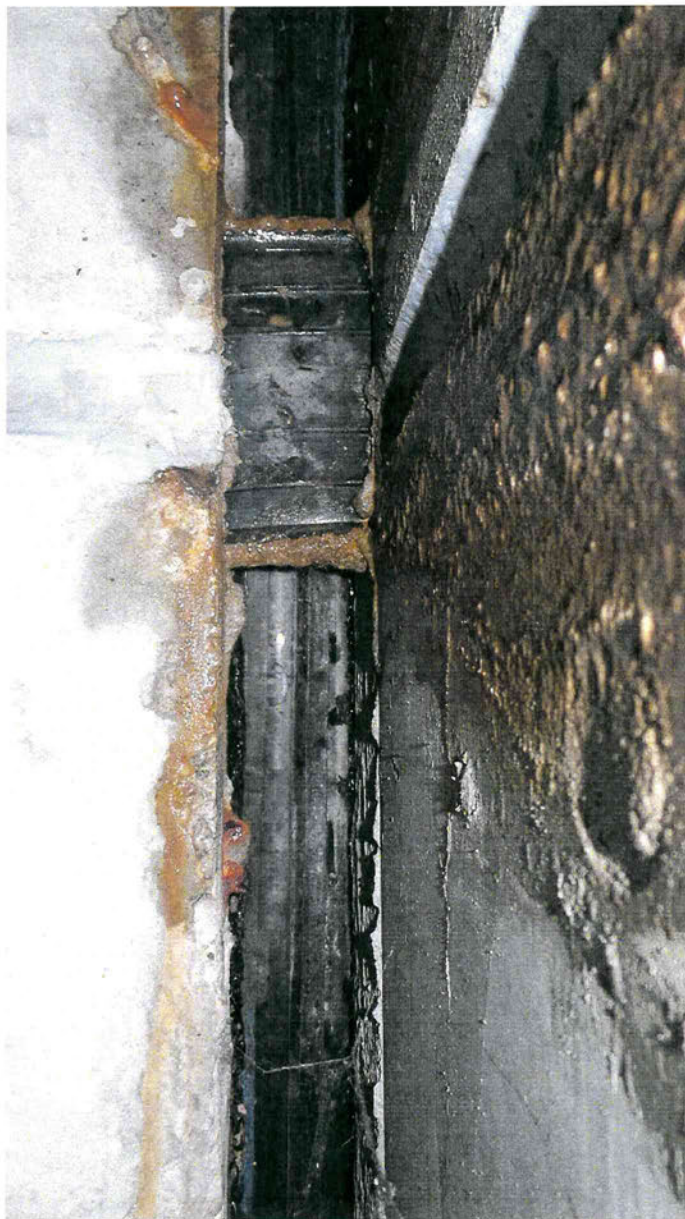
4.17 pav. Vandens pratekėjimas 27-G<sup>+</sup> ašyse

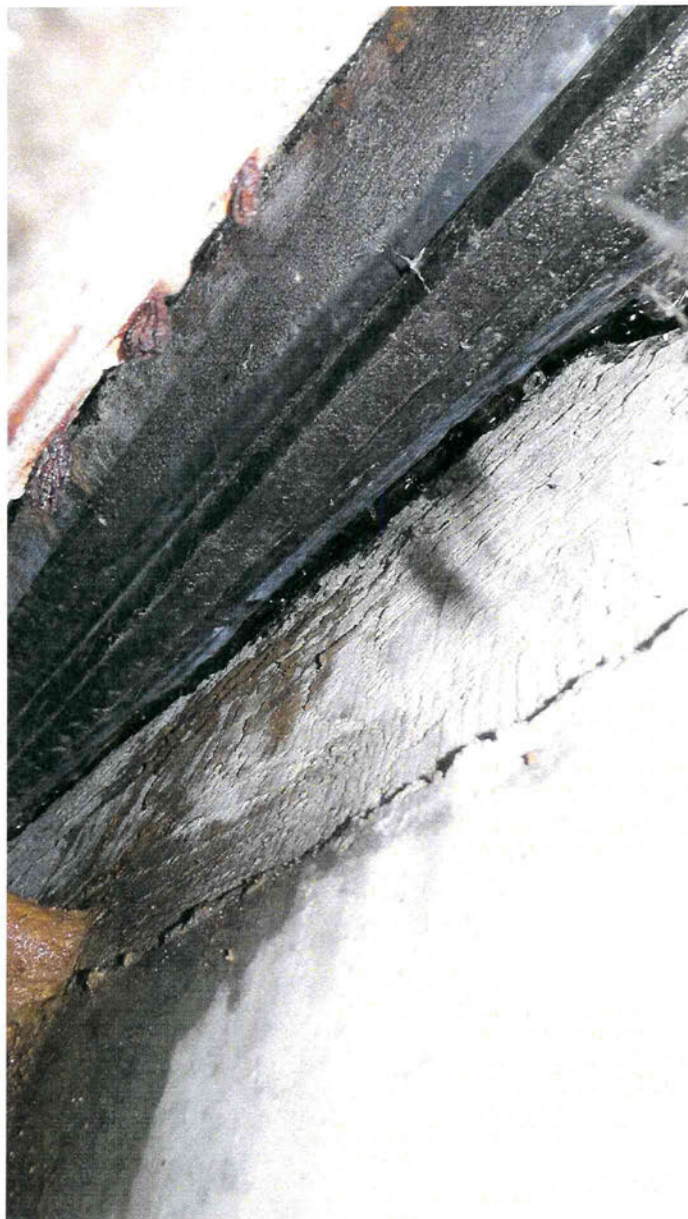
4.18 pav. Vandens pratekėjimas 27-G' ašyse
