ADMINISTRACINIS PASTATAS, UNIKALUS NR. 1097-044-5227, KURIAME YRA PATALPOS UNIKALUS NR. 4400-5024-6505:2667, RODŪNIO KEL. 2, VILNIAUS M.

STATINIO KONSTRUKCIJŲ BŪKLĖS TYRIMO AKTAS

Nr. 19-115T

2019 m. birželio mėn.

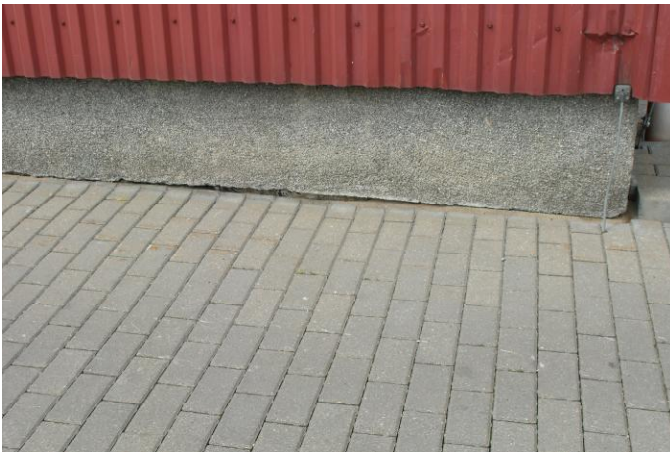
Nuogrinda. Nuogrinda įrengta iš betoninių trinkelėlių. Dalyje pastato sutampa su šaligatviu. Vietomis nuogrindos danga nusėdusi dėl grunto išplovimo po ja. Taip pat vietomis užfiksuota nuogrinda apaugusi augmenija. Tikslingas naujos nuogrindos įrengimas, suformuojant nuolydį nuo pastato pamatų.

5 pav. Matoma nusėdusi nuogrinda.

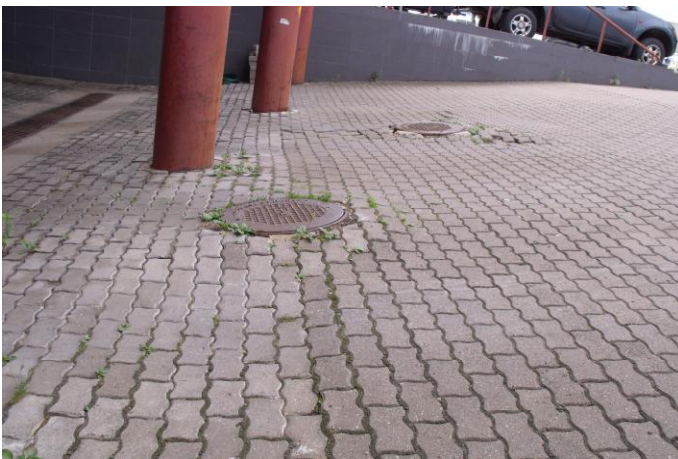
Nuovaža. Skirta įvažiavimui į garažą, įrengta vakarinėje pastato dalyje. Nuovažos būklė prasta, užfiksuotas nuovažos sėdimas bei nelygi, iškilnota jos danga, atsivėrusios tuštumos. Taip pat dauguma nuovažos atraminių sienučių apdailinės plytelės atšokusios ir nukritusios. Rekomenduojama įrengti naują nuovažą į garažą.

9 pav. Nuovaža, esanti vakarinėje pastato dalyje, vietomis nusėdusi, betoninių trinkelių danga iškilnota.

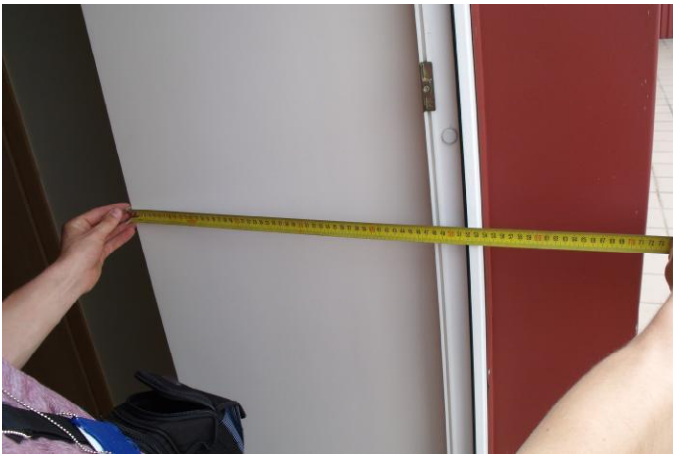
17 pav. Išorinės sienos storis.

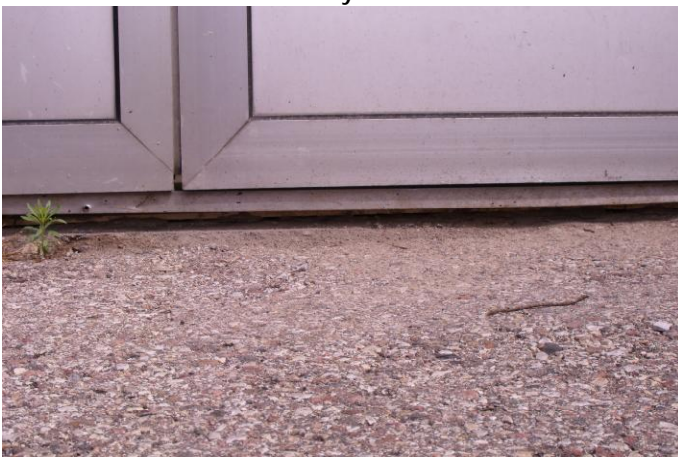
mainai. Durų montažinės putos praradusios savo savybes. Taip pat užfiksuotos lauko durys pažeistos korozijos. Aliuminio lauko durų šiluminė varža ($0,4 \text{ m}^2\text{K/W}$) netenkina STR 2.01.01(6): 2008 „Esminiai statinio reikalavimai. Energijos taupymas ir šilumos išsaugojimas“ reikalavimų. Lauko durų techninė būklė nepatenkinama - matyti nesandarumai tarp durų varčios ir staktos. Reikalingas lauko durų keitimas naujomis.

24 pav. Atsiradęs tarpas ties durų apačia per kurį vyksta šilumos mainai.

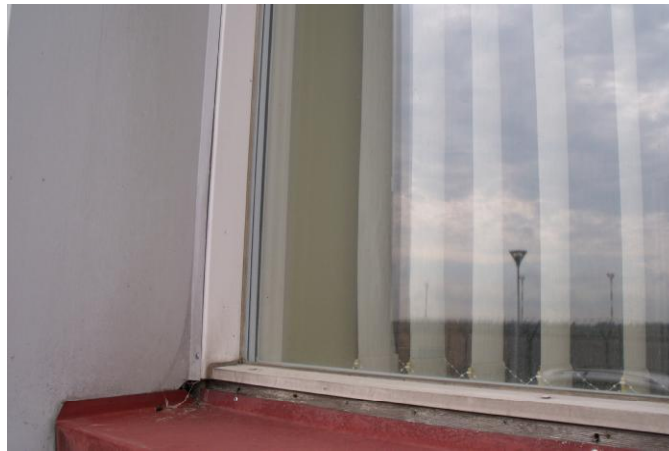
Langai: Langai rūsio patalpoje mediniai. Ties rūsio langais užfiksuoti atsiradę plyšiai, pro kuriuos vyksta šilumos mainai. Liptinių langai iš aliuminio profilio, kurie prastai izoliuoja šilumą ir sudaro šalčio tiltelius. Dalis langų plastikiniai, bet angokraščiai mediniai, o ne iš gerai šilumą izoliuojančios medžiagos (pvz. putplasčio). Remonto metu rekomenduojama dalį senų, blogai šilumą izoliuojančių langų pakeisti naujais, bei užtikrinti sandarumą ties langų angokraščiais.

28 pav. Langų angokraščiai mediniai, nesandarūs, blogai izoliuojantys šilumą.

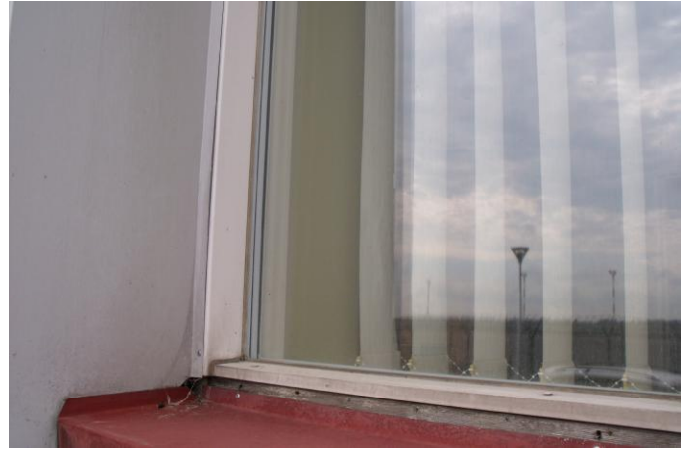
8. Langų angokraščiai mediniai, nesandarūs, blogai izoliuojantys šilumą.

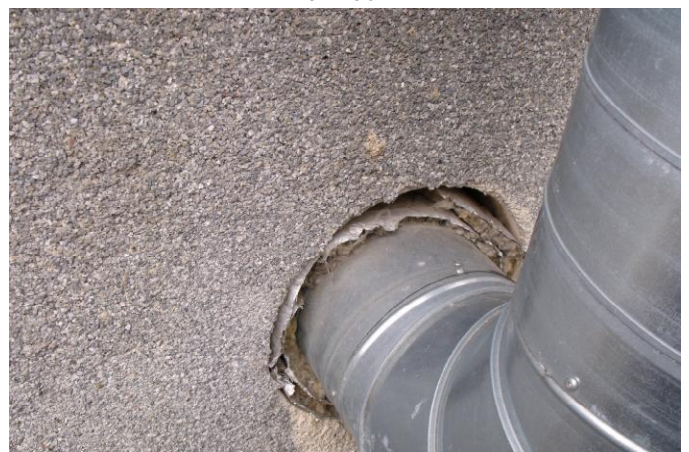
12. Prastai užsandarinta anga pravedant ortakį. Atsiradę tarpai pro kuriuos šaltis patenka į vidų.

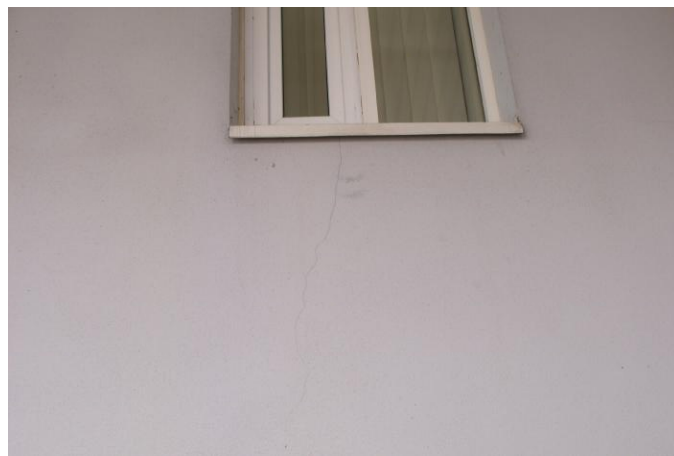
32. Vakarinėje pastato dalyje užfiksuoti mikro įtrūkimai sienoje ties langų angomis.

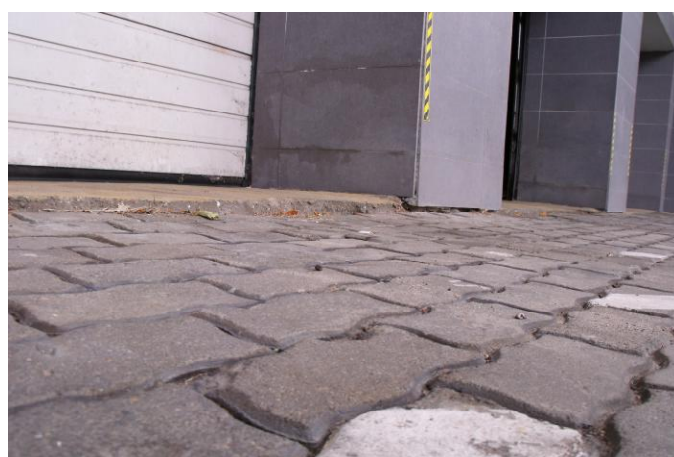
36. Nusėdusi nuovaža.

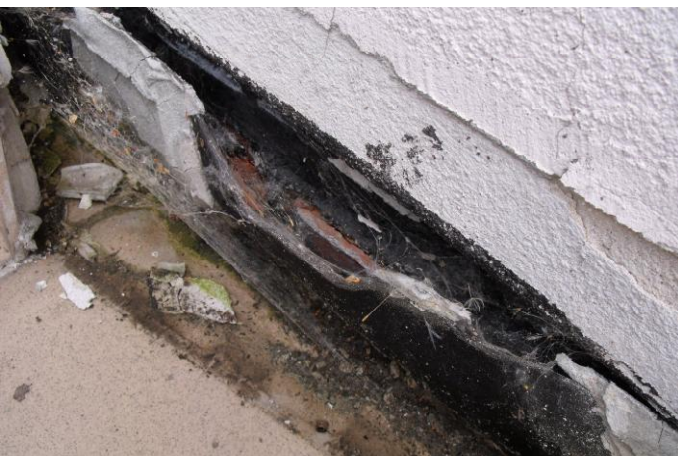
53. Balkono grindjuostė iš plytelių nukritusi.

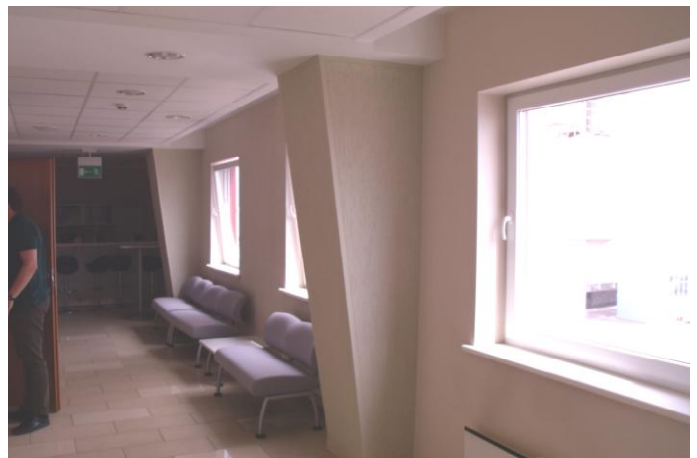
58. Matoma antstato portalinio rėmo dalis.

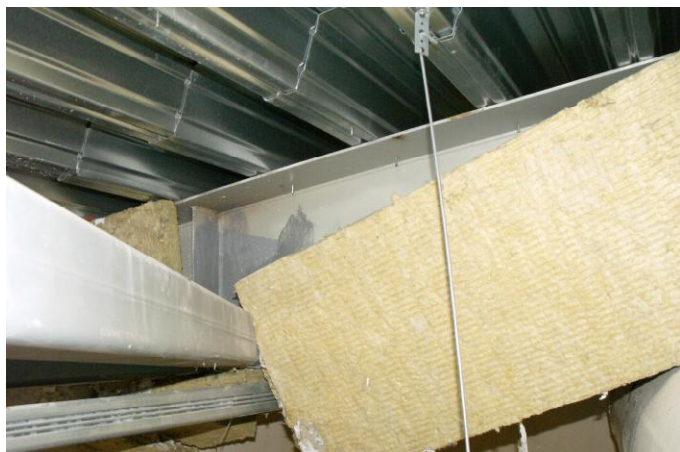
59. Matoma denginį laikanti konstrukcija – portalinis rėmas.

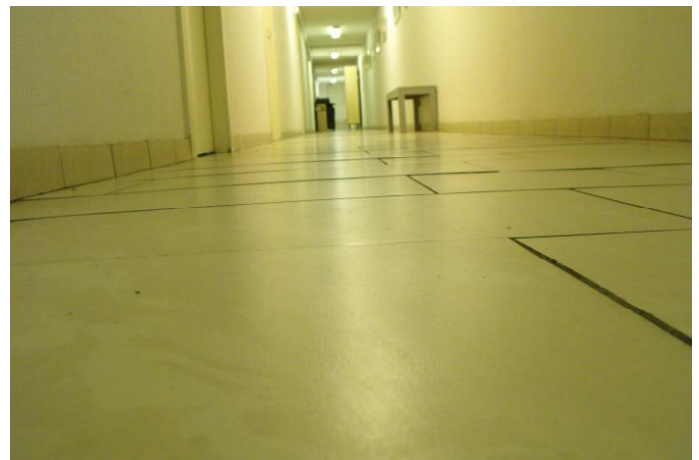
64. Bendras koridoriaus grindų vaizdas.
