**LIETUVOS BANKO KAUNO RŪMŲ
POSĖDŽIŲ BALDŲ KOMPLEKTO KRĖSLŲ (UK KVR 26907, UK KVR 8509)
RESTAURAVIMO DARBŲ PROGRAMA**

Lietuvos banko Kauno rūmų posėdžių baldų komplekto (unikalus kodas Kultūros vertybių registre 26906) didieji krėslai (unikalus kodas Kultūros vertybių registre 26907), 2 vnt., ir krėslai (unikalus kodas Kultūros vertybių registre 8509), 12 vnt., saugojimo vieta (Lietuvos banko Kauno rūmai, Maironio g. 25 Kaunas).

1. Defektų aprašymas ir defektinis aktas

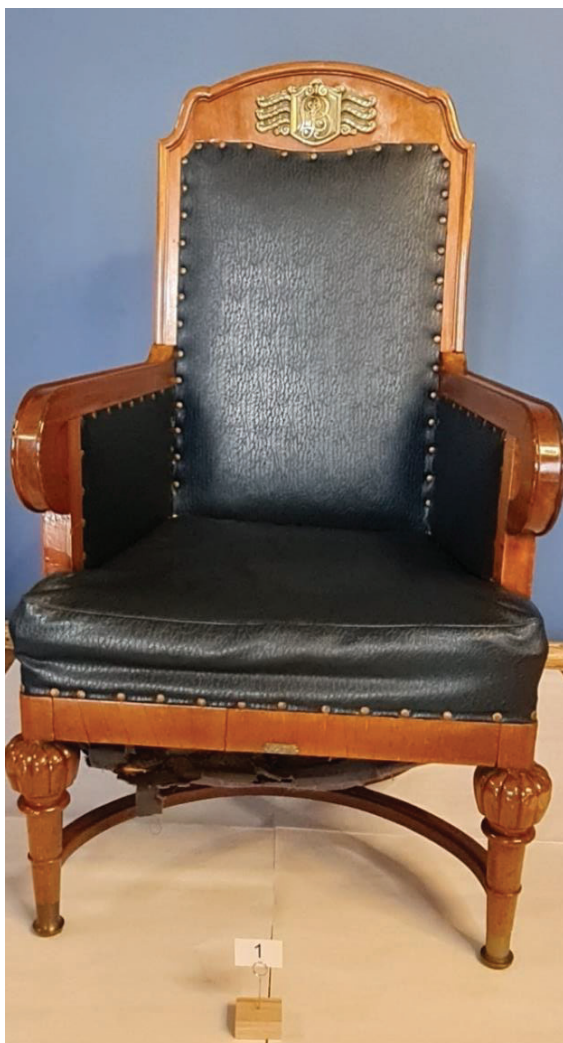
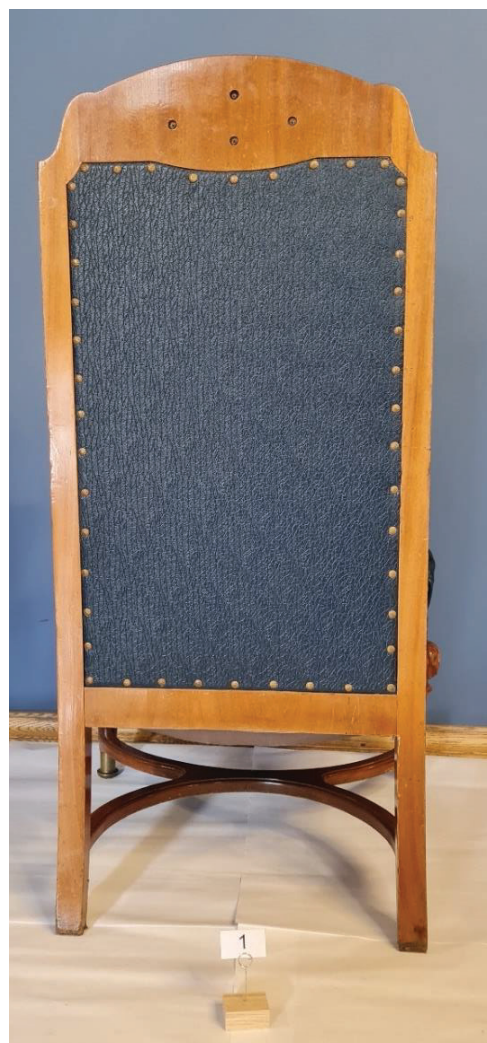
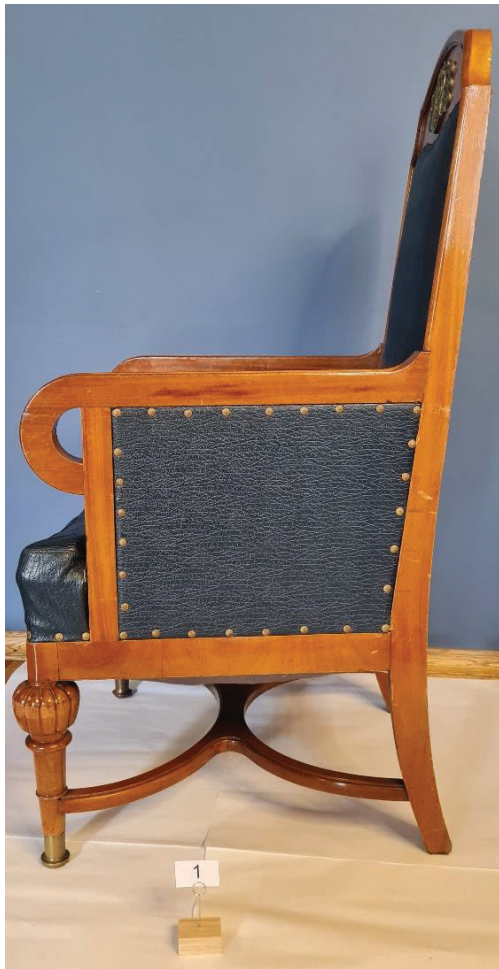
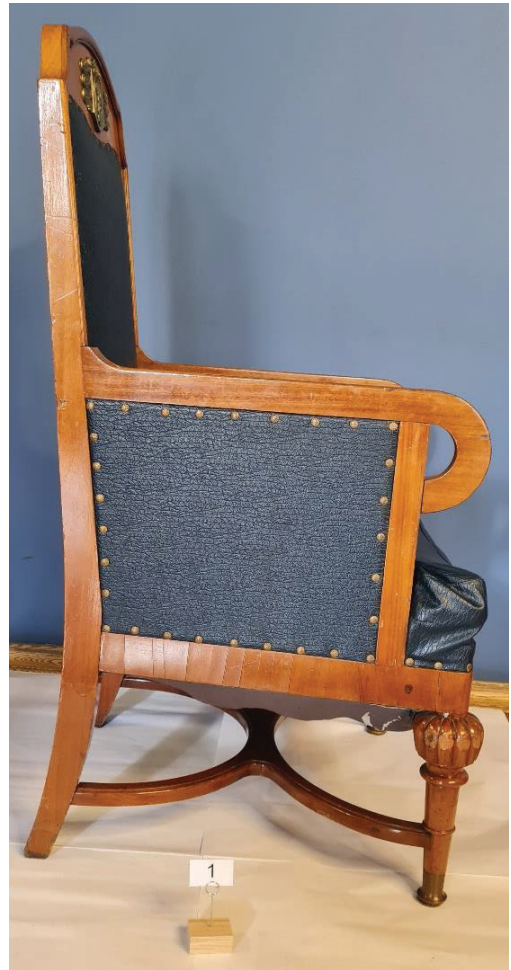
1 krėslas (inv. Nr. 999123065). Krėslų lako danga nusitrynusi, vietomis trupanti, paviršius apsinešęs nešvarumais, spalva išblukusi (žr. foto 1-4). Matomi ryškūs viso karkaso daugybiniai mechaniniai pažeidimai, nubrozdinimai, mikro įtrūkimai (žr. foto Nr. 1-4, 10). Kojaryšių lamelių danga suskilinėjusi, klėjai kojaryšių sujungimo vietose sunykę, jungtys vietomis atsipalaidavusios (žr. foto Nr. 1, 4, 5, 6). Apatinė kojų jungtis atsipalaidavusi nuo krėslų kojų, skilusios (žr. foto Nr. 9). Priekinės tekintos kojos nubrozdytos (žr. foto Nr. 3, 4, 10). Vaizdinėje atlošo viršutinėje dalyje esanti monograma atsipalaidavusi, nevaizdinėje pusėje trūksta monogramos tvirtinimo varžtelius dengiančių medinių kamštelių (žr. foto Nr. 2, 8). Pasėsto minkšta dalis įdubusi, susidėvėjusi, spyruokles laikantys baldiniai diržai atsipalaidavę, sudilusios, vietomis nutrūkusios spyruokles laikančios virvutės. Dirbtinės odos apmušalai apsitrynę, susidėvėję, pastebimi subraižymai. Buitinio remonto metu atlošo bei porankių vidinėje pusėje esantys baldiniai diržai pašalinti, prikaltas lininis audinys, įdėtas lyginamasis sluoksnis iš jūržolės ir persiūto vatino, išorinėje pusėje presuotas kartonas aptrauktas dirbtine oda ir prikaltas prie krėslų karkaso. Dugną dengiantis audinys susidėvėjęs, viename krašte atplyšęs, spalva išblukusi (žr. foto Nr. 3, 4, 5). Priekinių kojų spalvoto metalo užbaigimai pasidengę nešvarumais, apsauginė danga nusitrynusi. Dekoratyvinės vinutės pasidengusios metalo oksidu.

1 foto. Krėslas vaizdinė pusė

2 foto. Krėslas nevaizdinė pusė

3 foto. Krėslo vaizdas iš dešinės pusės

4 foto. Krėslo vaizdas iš kairės pusės

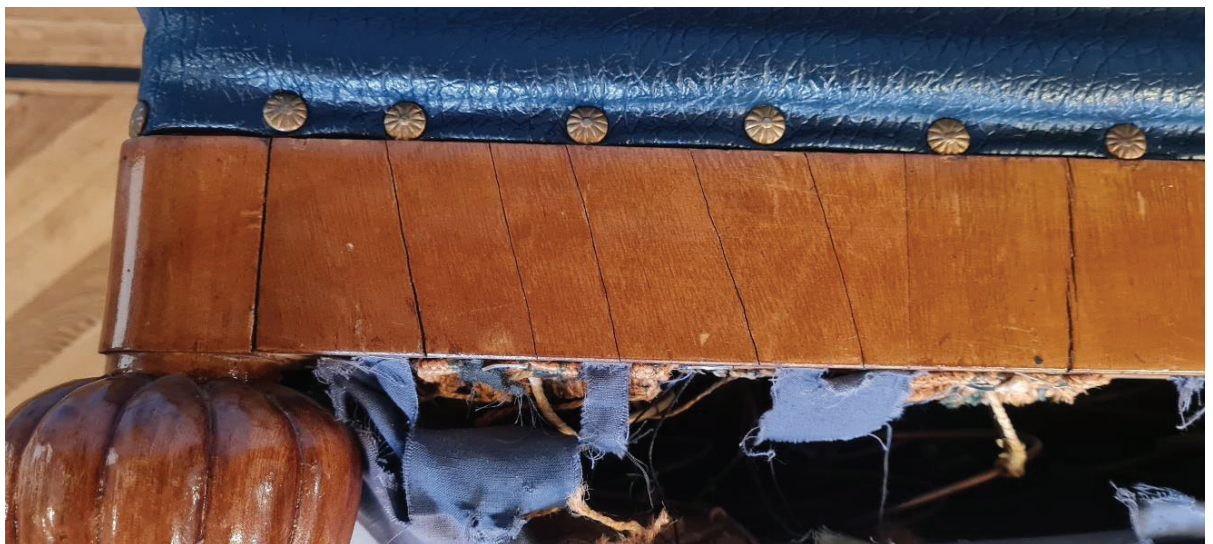
5 foto. Lamelėmis dengto kojaryšio rėmo vaizdas iš vaizdinės pusės

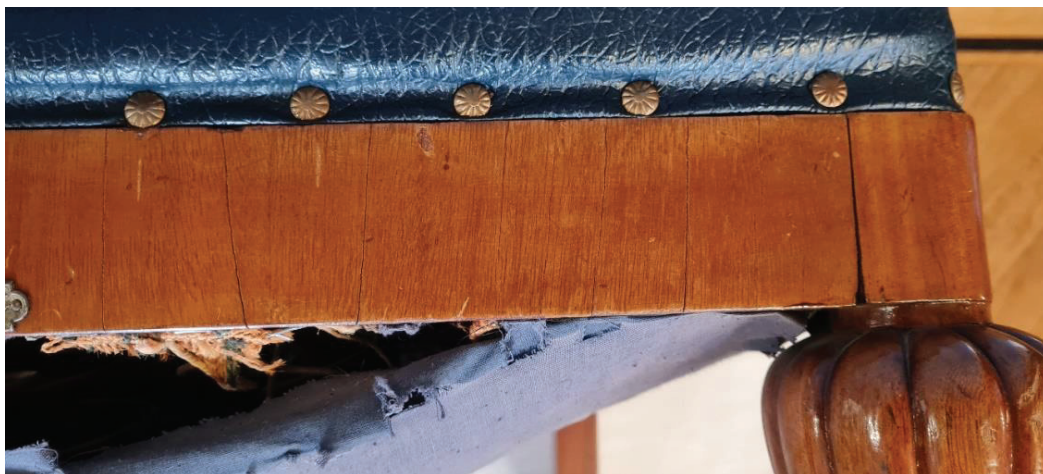
6 foto. Lamelėmis dengto kojaryšio rėmo vaizdas iš kairės pusės

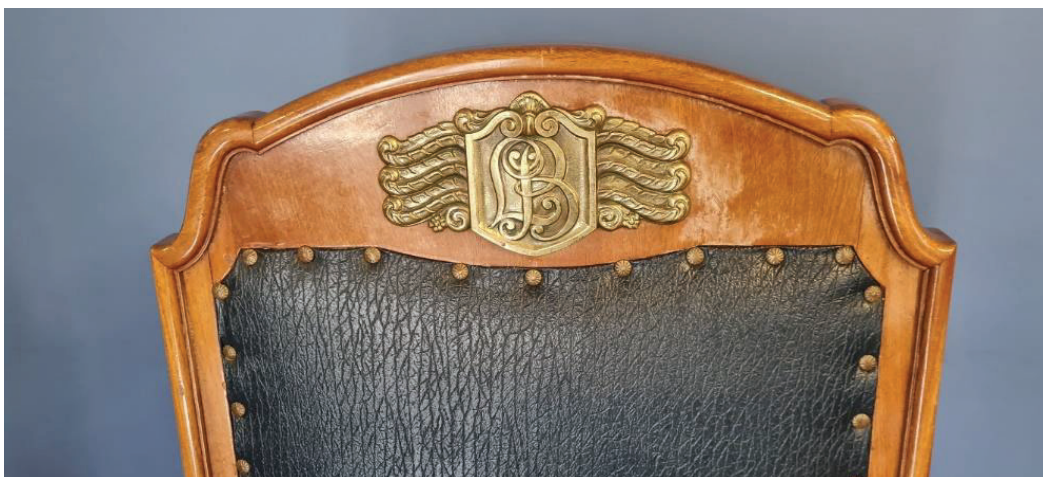
7 foto. Atlošo viršutinės dalies vaizdinė pusė

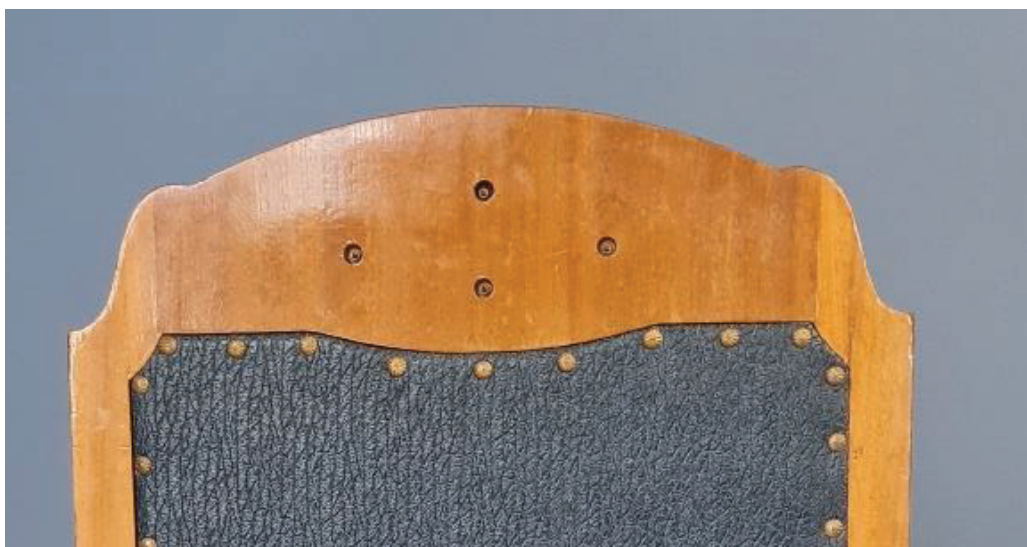
8 foto. Atlošo viršutinės dalies nevaizdinė pusė

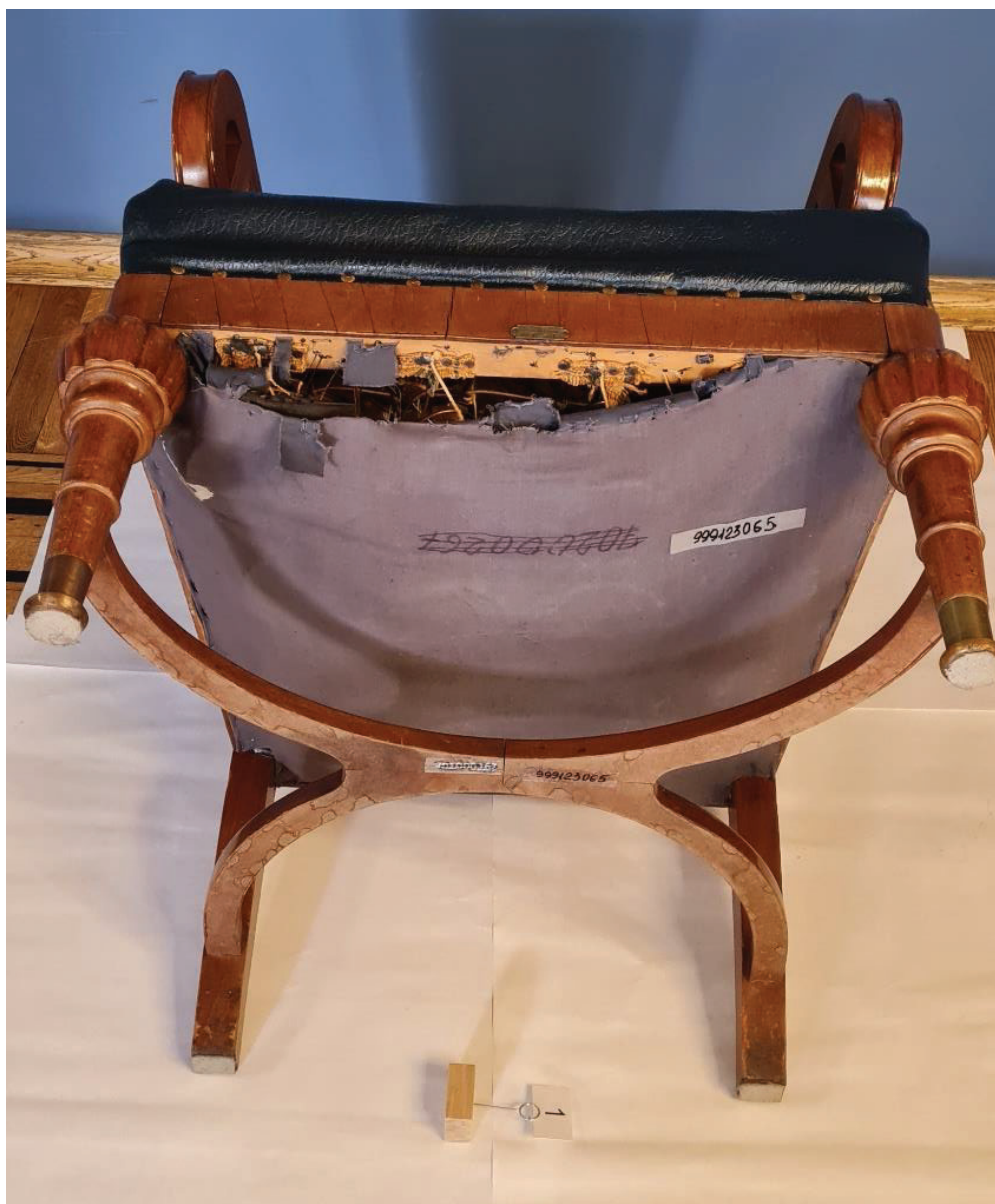
9 foto. Krėslo dugno ir apatinės kojų jungties vaizdas

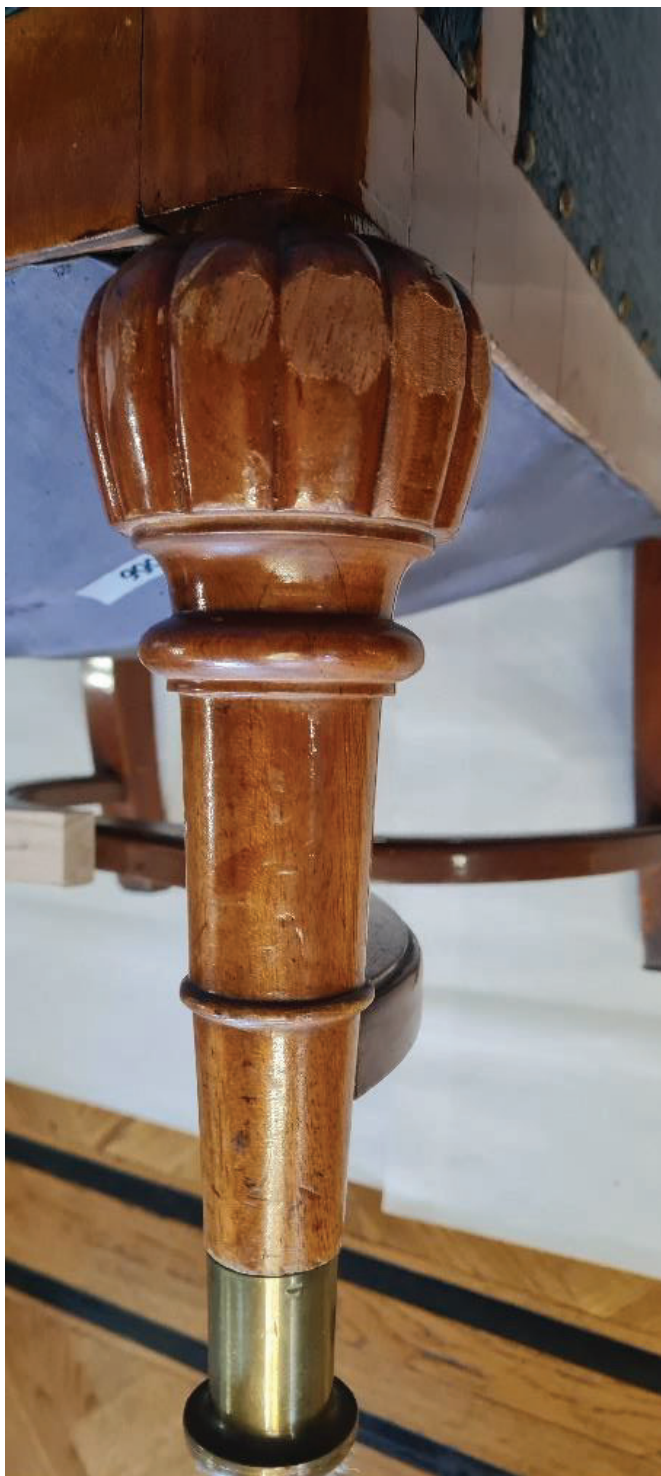
10 foto. Priekinės dešinės tekintos kojos ir metalinio kojos užbaigimo vaizdas

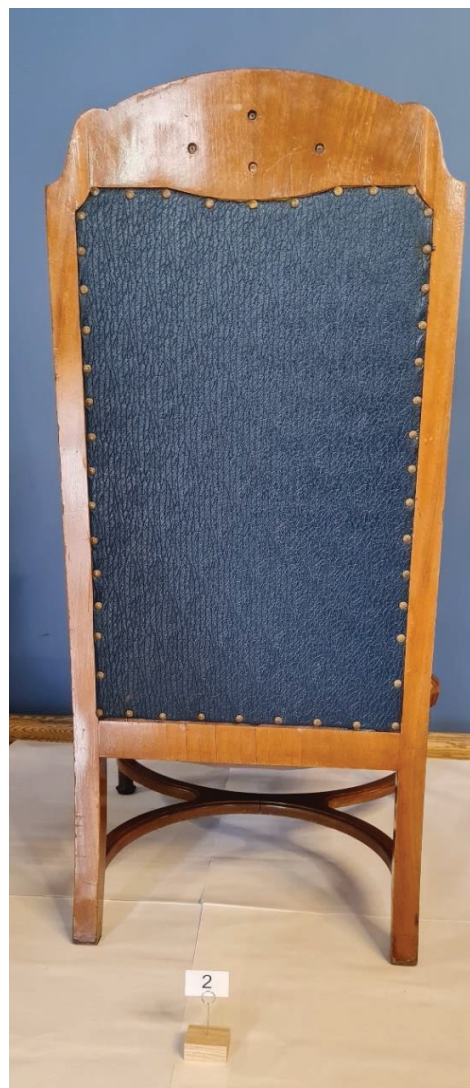
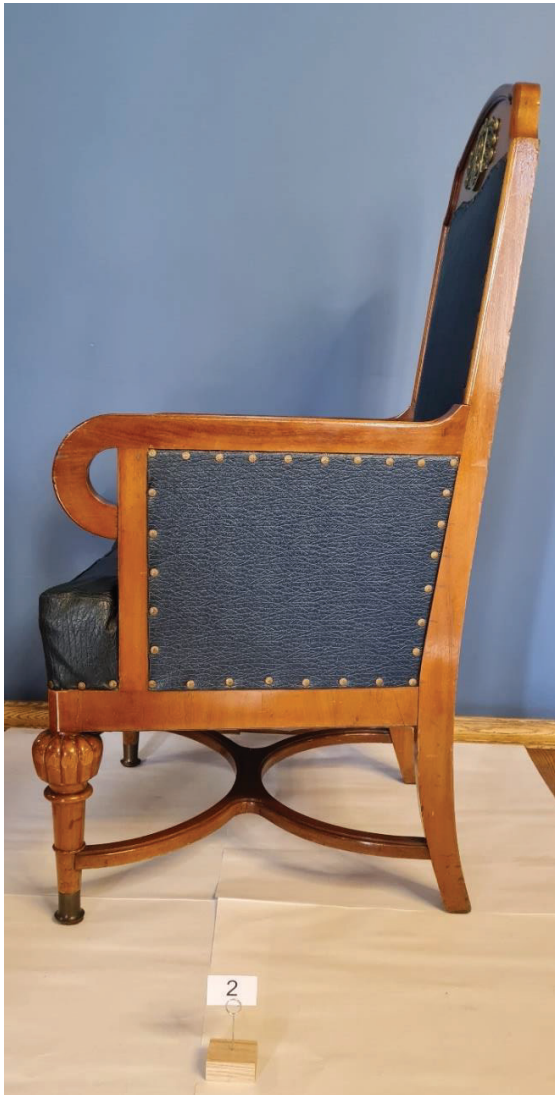
2 krėslas (inv. Nr. 9990123096). Visas krėslo paviršius padengtas apnašomis, nešvarumais, lako danga vietomis nusitrynusi, trupanti, subraižyta, spalva išblukusi (žr. foto 11-14). Pastebimi daugybiniai paviršiaus mechaniniai pažeidimai, subraižymai (žr. foto Nr. 21, 22). Atkaltėje esanti monograma pasidengusi nešvarumais, atsipalaidavę ją laikantys varžteliai, trūksta nevaizdinėje pusėje varžtelius dengiančių medinių kamštelių (žr. foto Nr. 20). Kojaryšių šoninių ir priekinių lamelių danga suskilinėjusi (žr. foto Nr. 11, 15, 16, 17, 18), vietomis lamelės atsiklijavusios nuo pagrindo, klėjai kojaryšių sujungimo vietose sunykę, jungtys vietomis atsipalaidavusios. Apatinė kojų jungtis skilusi pusiau, apatinėje jungties pusėje matomos vandens užpylimo žymės (žr. foto Nr. 15). Priekinės tekintos kojos mechaniskai pažeistos. Pasėsto minkšta dalis įdubusi, susidėvėjusi, dirbtinės odos apmušalai apsitrynę, subraižyti, spyruokles laikantys baldiniai diržai atsipalaidavę, sudilusios, vietomis nutrūkusios spyruokles laikančios virvutės, dviejų spyruoklių vijos lūžusios. Dugną dengiantis audinys susidėvėjęs, spalva išblukusi, buitinio remonto metu pritvirtintas metalinėmis kniedėmis (žr. foto Nr. 15). Priekinių kojų metaliniai užbaigimai pasidengę apnašomis.

12 foto. Krėslas nevaizdinė pusė

13 foto. Krēsls vaizds iē deēinēs pusēs

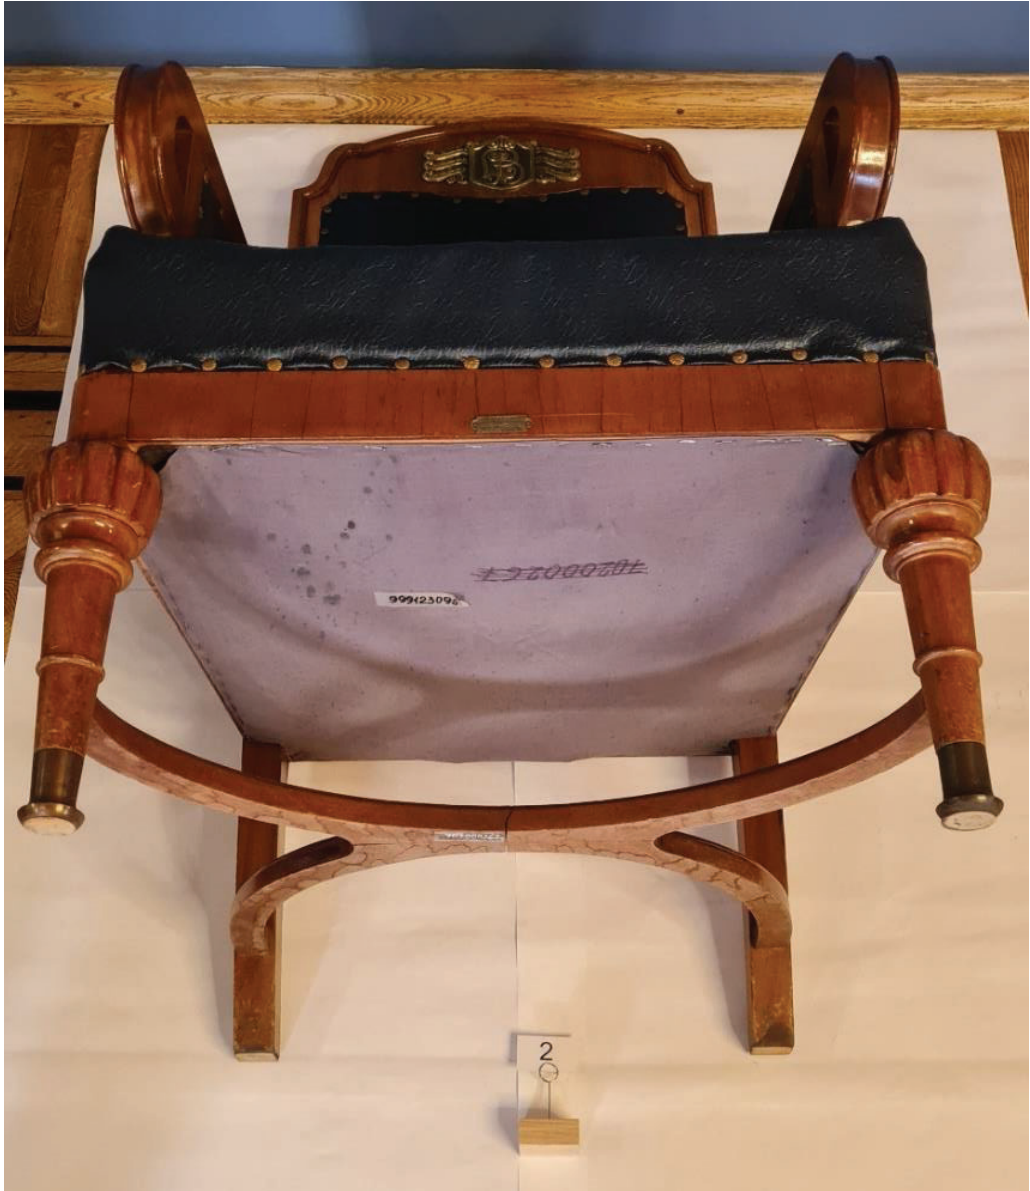
15 foto. Kėrslo dugno ir apatinės kojų jungties vaizdas

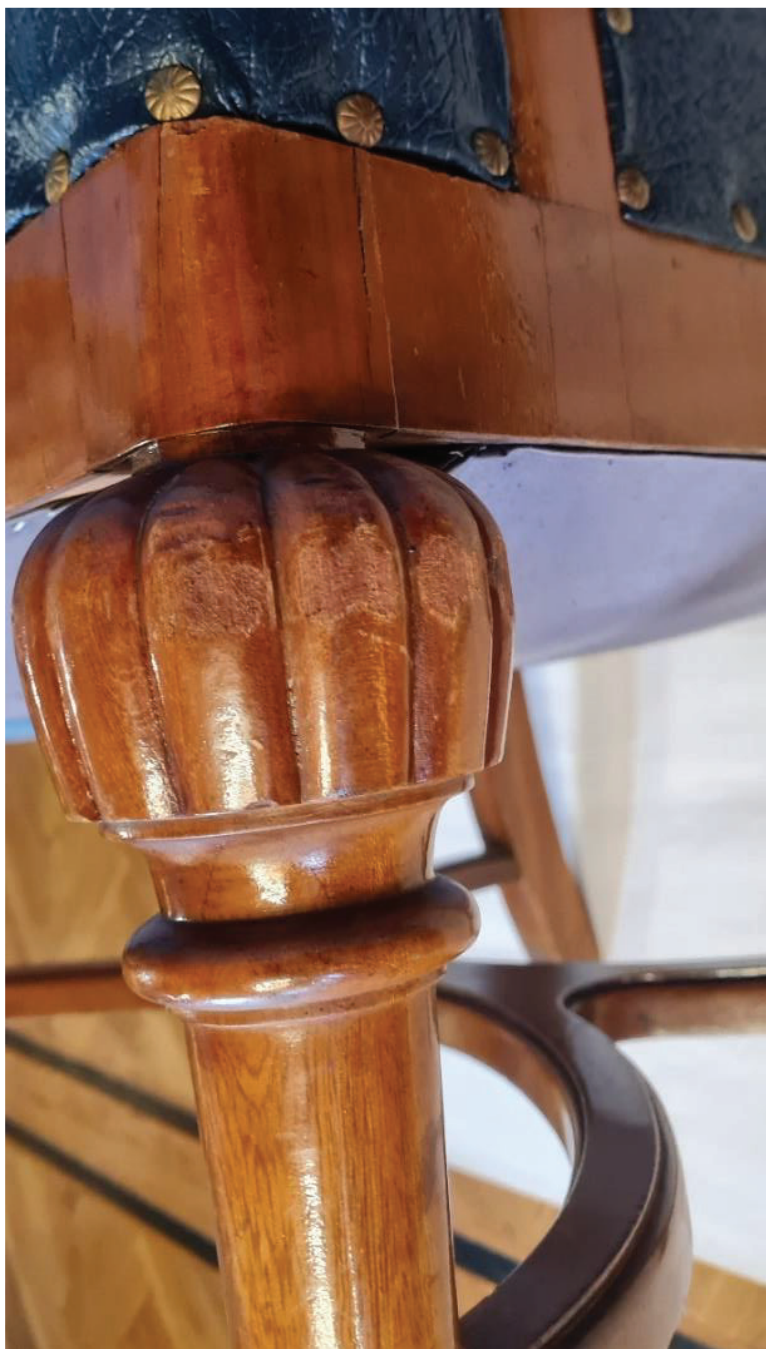
16 foto. Priekinės dešinės tekintos kojos viršutinės dalies ir kojaryšio kampo vaizdas

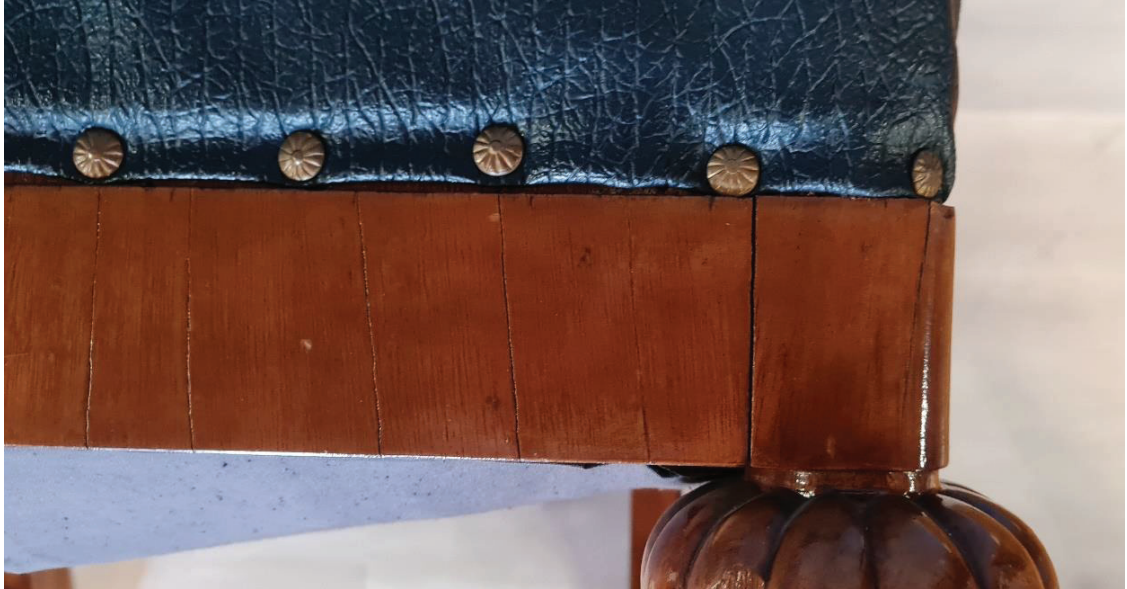
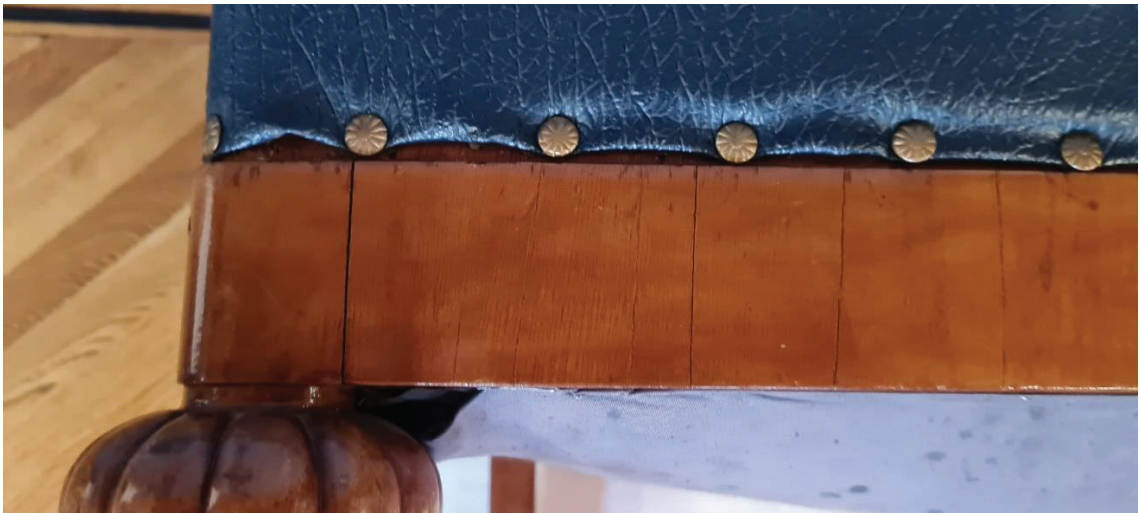
17 foto. Lamelėmis dengto priekinio kojaryšio rėmo vaizdas

18 foto. Lamelėmis dengto priekinio kojaryšio rėmo vaizdas

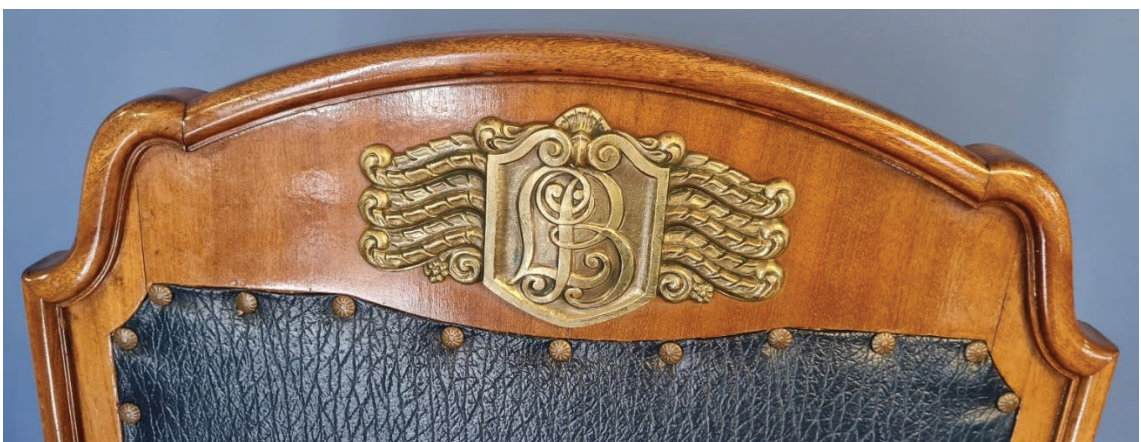
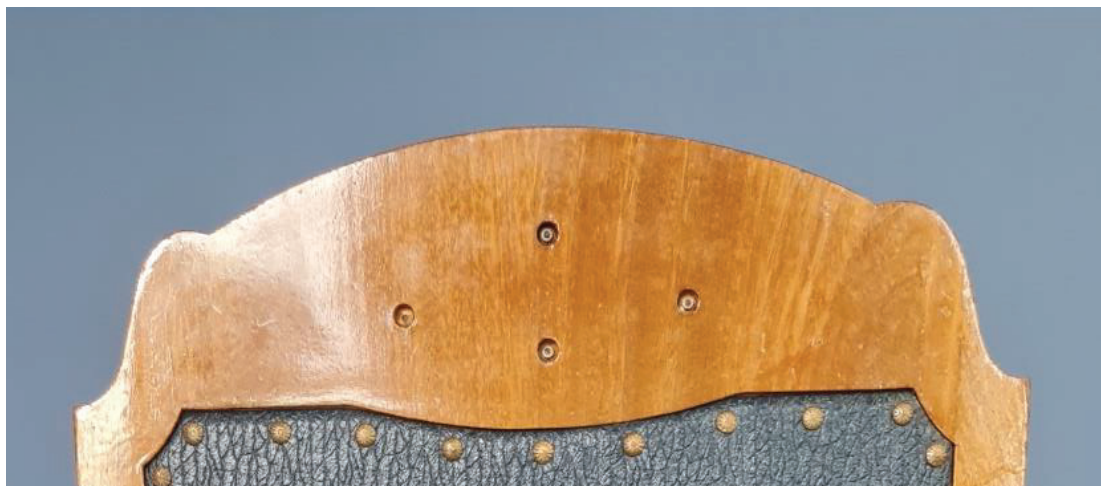
19 foto. Atlošo viršutinės dalies vaizdinė pusė

20 foto. Atlošo viršutinės dalies nevaizdinė pusė

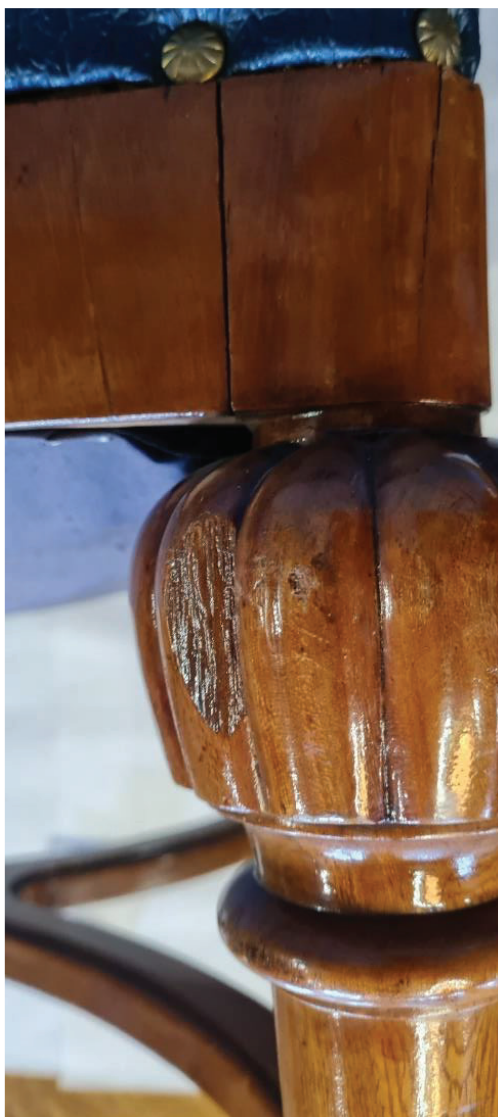
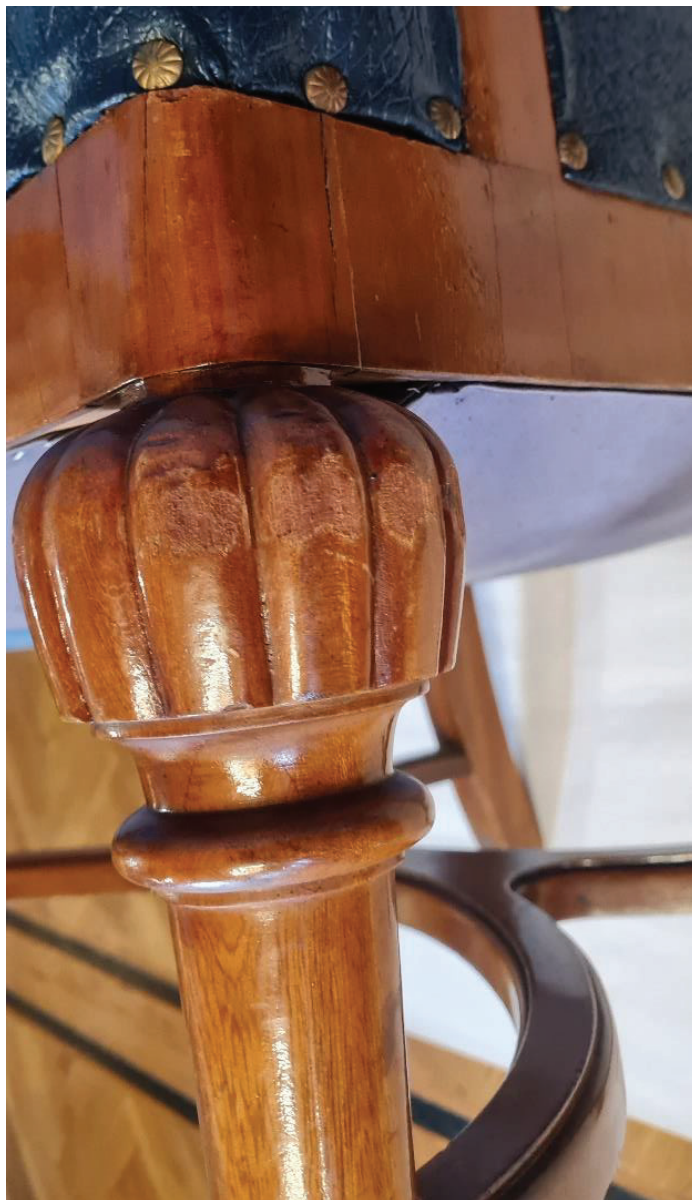
21 foto. Tekintos kojos viršutinės dalies ir kojaryšio vaizdinė pusė

22 foto. Tekintos kojos viršutinės dalies vaizdinė pusė

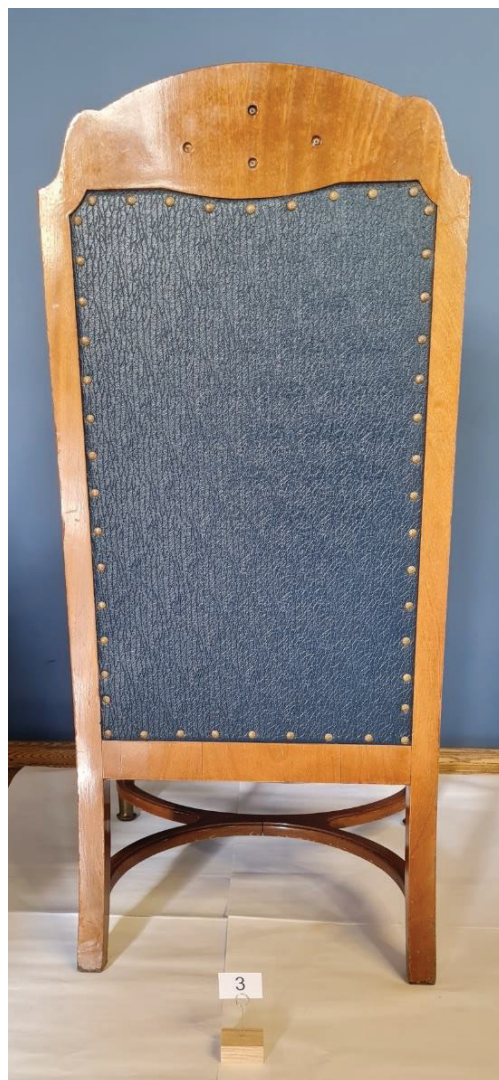
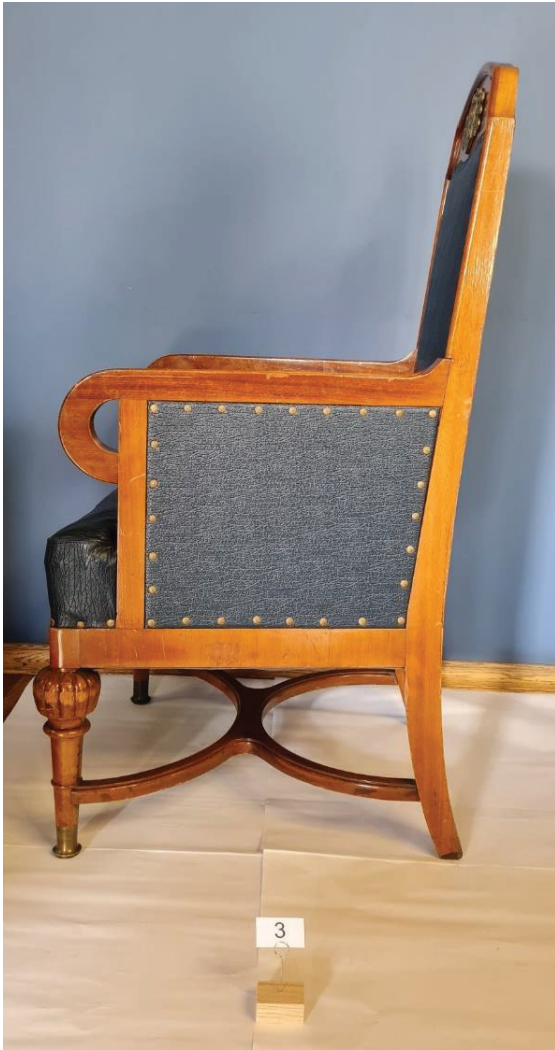
3 krėslas (inv. Nr. 9990123087). Krėslo paviršius padengtas nešvarumais, apnašomis, karkaso lako danga vietomis nusitrynusi, trupanti, dangos spalva išblukusi (žr. foto Nr. 23-26). Daugybiniai mechaniniai pažeidimai ant priekinių tekintų kojų (žr. foto Nr. 31, 32) bei galinių kojų (žr. foto Nr. 27). Atloše esančią monogramą laikantys varžteliai atsipalaidavę, trūksta nevaizdinėje pusėje varžtelius dengiančių medinių kamštelių (žr. foto Nr. 34), monogramos paviršius bei metalinių kojų užbaigimų paviršius pasidengęs nešvarumais. Suskilinėjusi priekinių ir šoninių kojaryšių lamelių danga (žr. foto Nr. 23, 26, 30), vietomis lamelės atsiklijavusios nuo beržinio kojaryšio pagrindo. Pasėsto minkštos dalies spyruoklės susidėvėjusios, jas laikantys baldiniai diržai atsipalaidavę, sudilusios, vietomis nutrūkusios spyruokles laikančios virvutės, spyruoklės praradusios tamprumą. Pasėstas įdubęs, susidėvėjęs pasėsto, porankių bei atlošo dirbtinės odos apmušalai, vietomis subraižyti, pasidengę nešvarumais. Dugną dengiantis audinys susidėvėjęs, spalva išblukusi (žr. foto Nr. 30).

24 pav. Krėslas nevaizdinė pusė

25 foto. Krēsls vaizds iš dešinēs pusēs

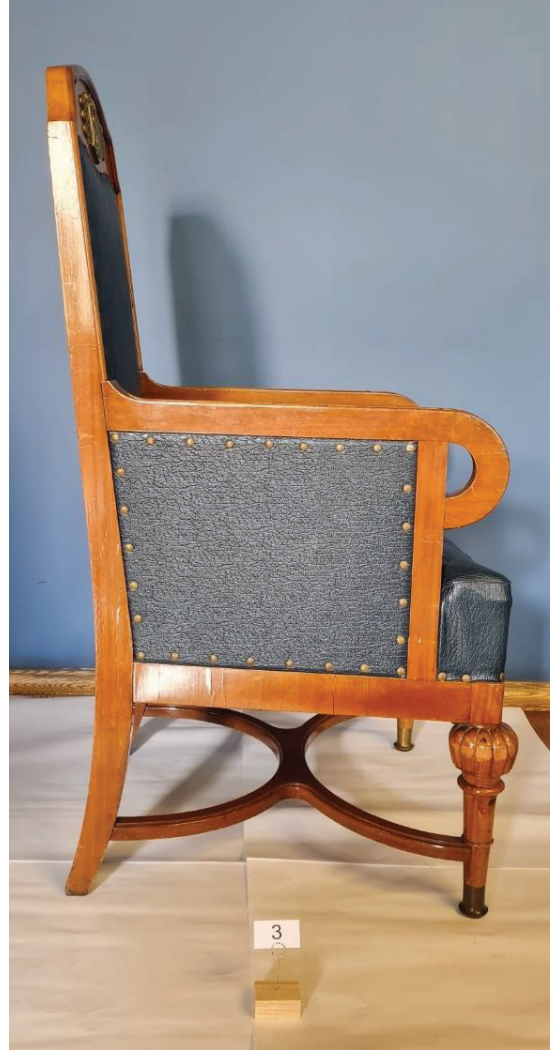
26 pav. Krēsls vaizds iš kairēs pusēs

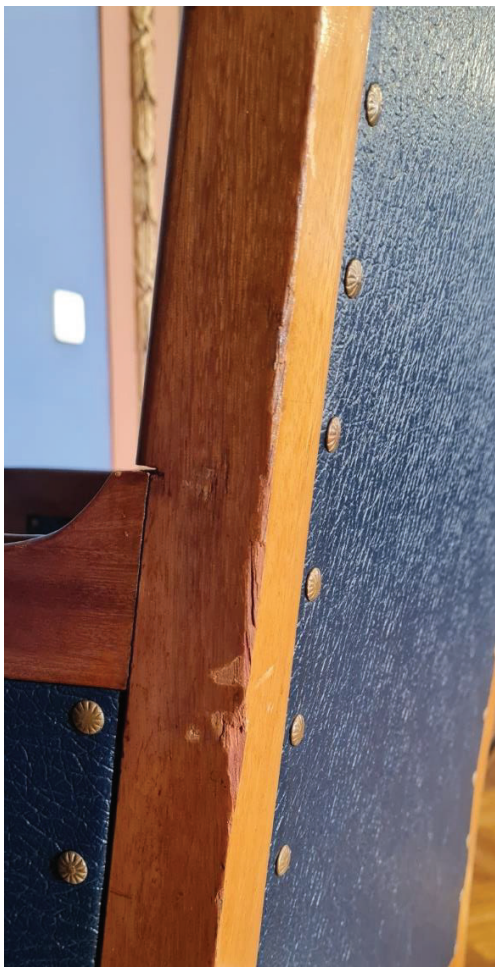
27 foto. Galinės kojos dešinės pusės kojos vaizdas

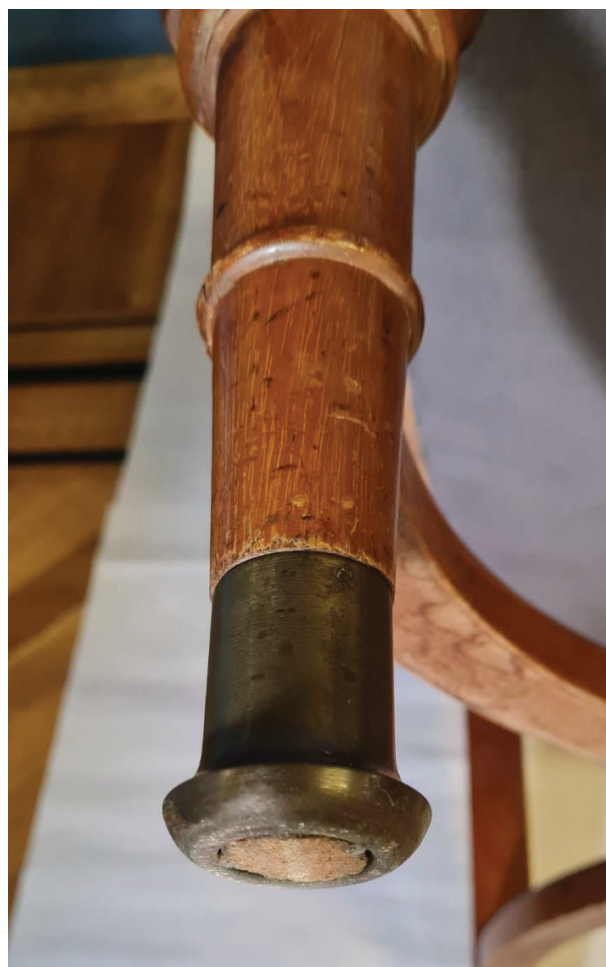
28 foto Priekinės kairės kojos užbaigimo vaizdas

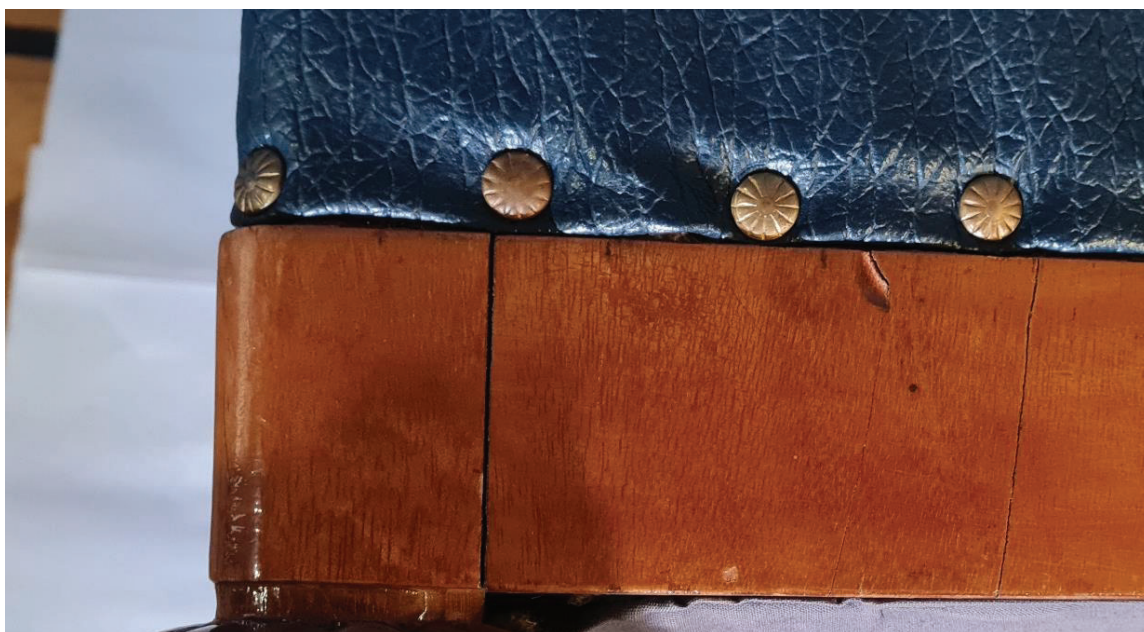
29 foto. Vaizdinės pusės priekinio kojaryšio rėmo defektų vaizdas

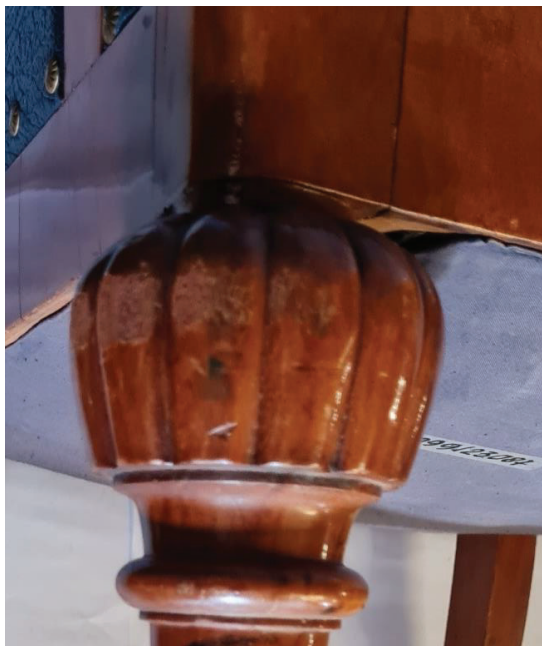
31 foto. Priekinės tekintos kojos viršutinės dalies vaizdas

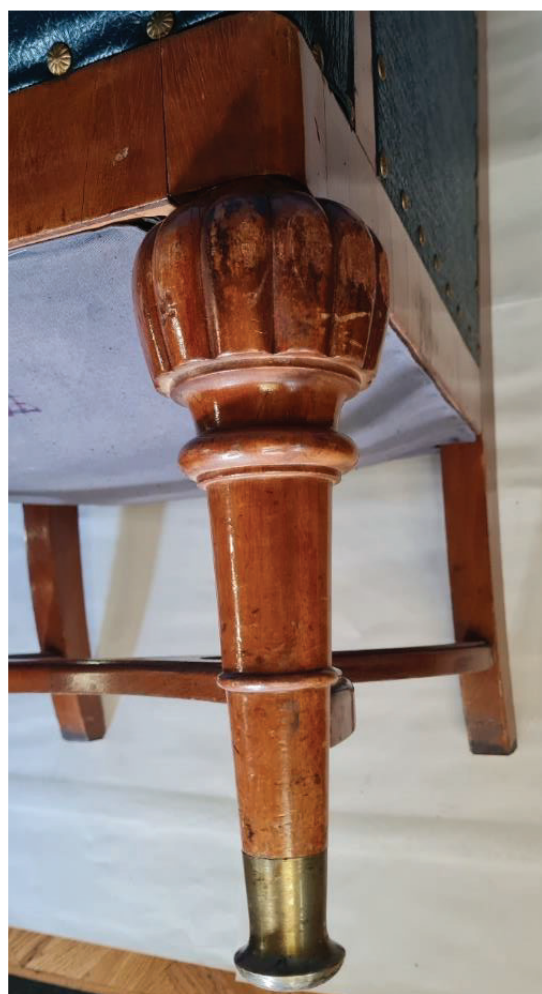
32 foto. Priekinės tekintos dešinės kojos vaizdas

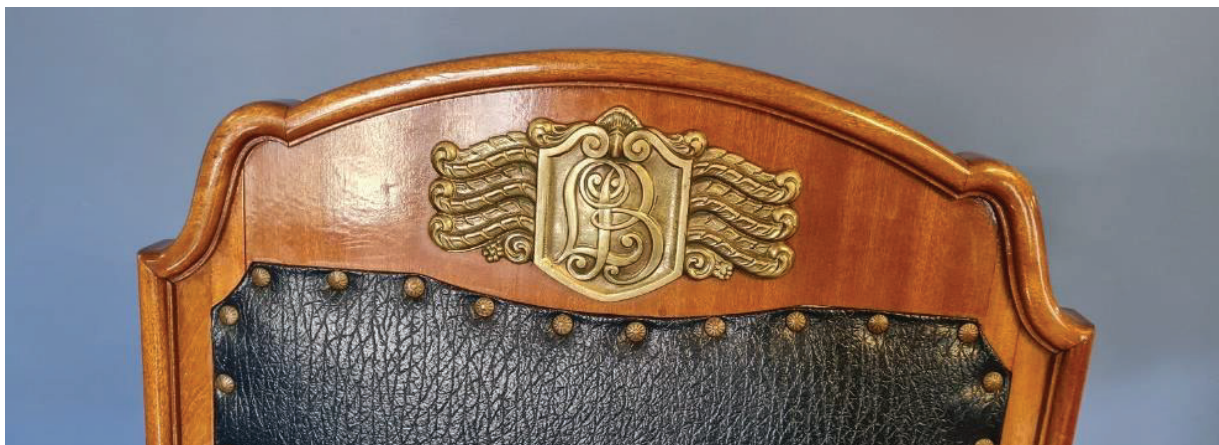
33 foto. Atlošo viršutinės dalies vaizdinė pusė

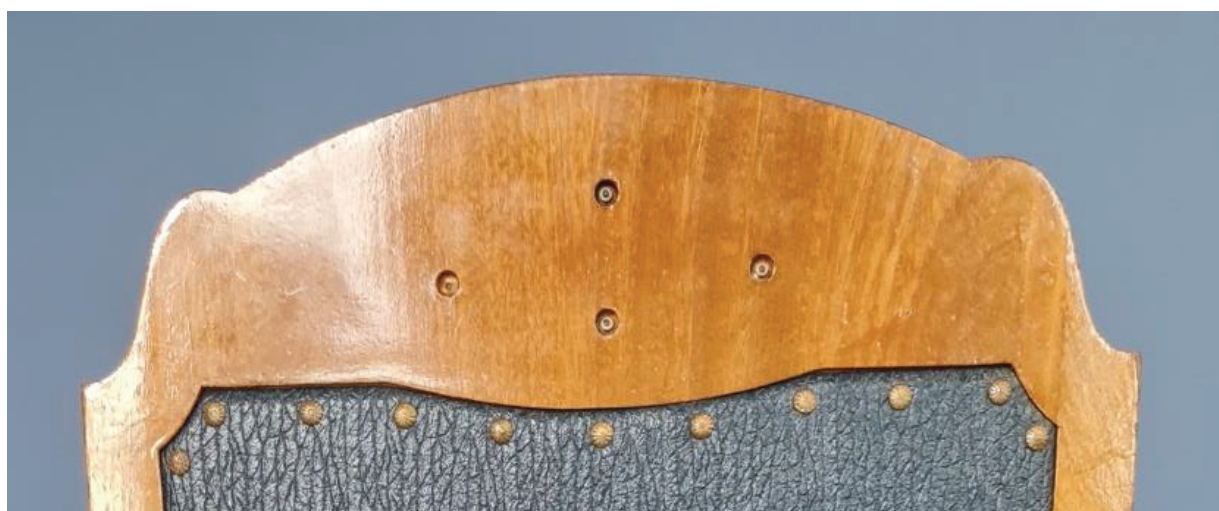
34 foto. Atlošo viršutinės dalies nevaizdinė pusė

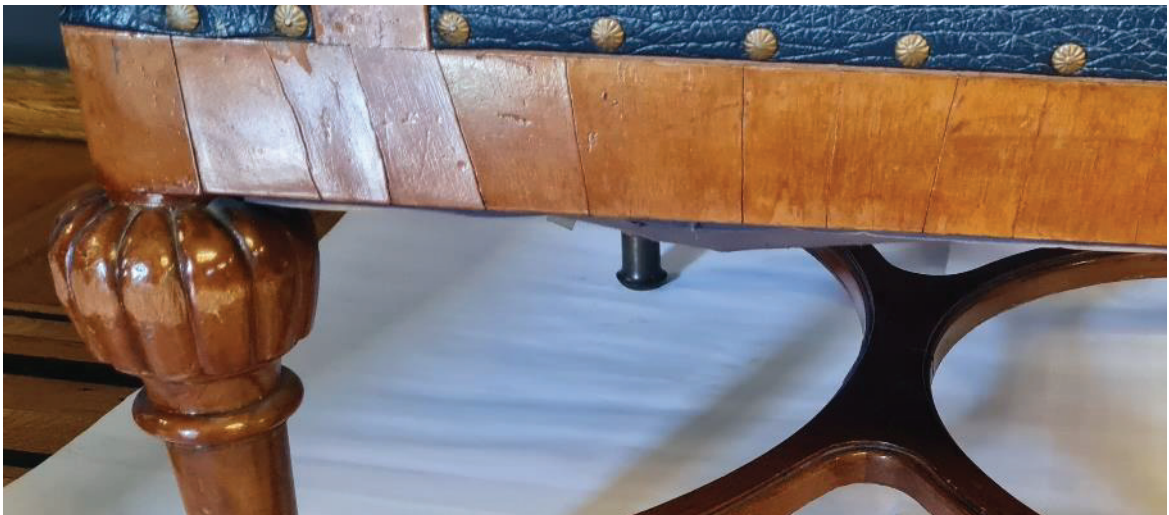
39 foto. Dešinės pusės lamelėmis dengto kojaryšio rėmo vaizdas

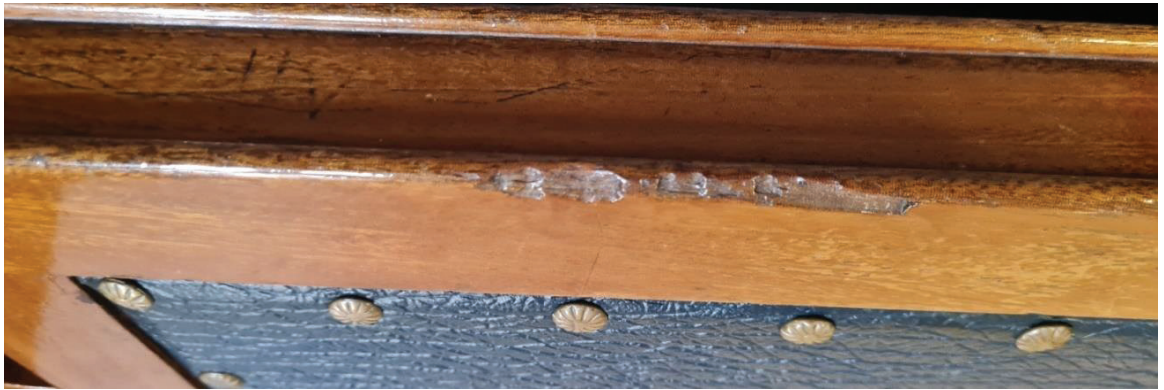
40 foto. Dešinės pusės porankio vaizdas iš viršaus

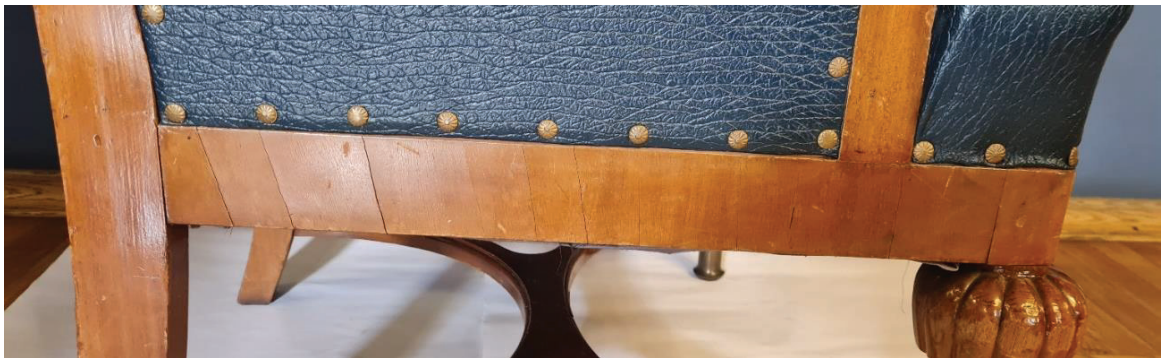
41 foto. Kairės pusės lamelėmis dengto kojaryšio rėmo vaizdas

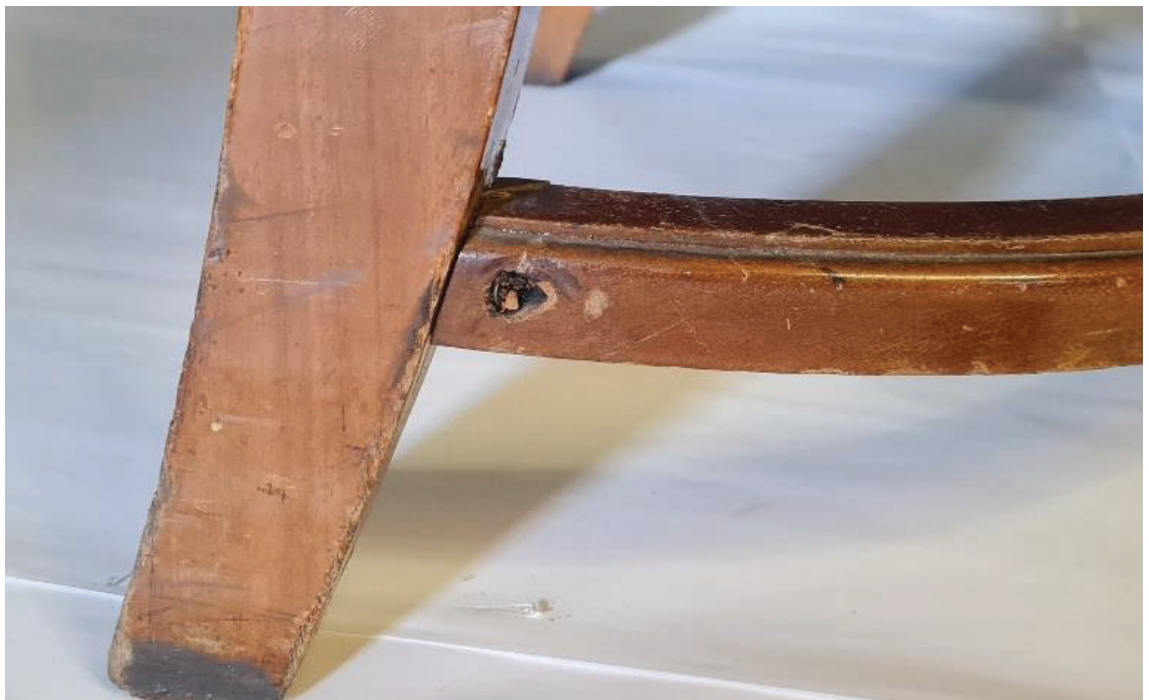
42 foto. Galinės kairės kojos ir apatinės kojų jungties vaizdas
