**LIETUVOS BANKO KAUNO RŪMŲ
POSĖDŽIŲ BALDŲ KOMPLEKTO KRĖSLŲ (UK KVR 26907, UK KVR 8509)
RESTAURAVIMO DARBŲ PROGRAMA**

Lietuvos banko Kauno rūmų posėdžių baldų komplekto (unikalus kodas Kultūros vertybių registre 26906) didieji krėslai (unikalus kodas Kultūros vertybių registre 26907), 2 vnt., ir krėslai (unikalus kodas Kultūros vertybių registre 8509), 12 vnt., saugojimo vieta (Lietuvos banko Kauno rūmai, Maironio g. 25 Kaunas).

1. Defektų aprašymas ir defektinis aktas

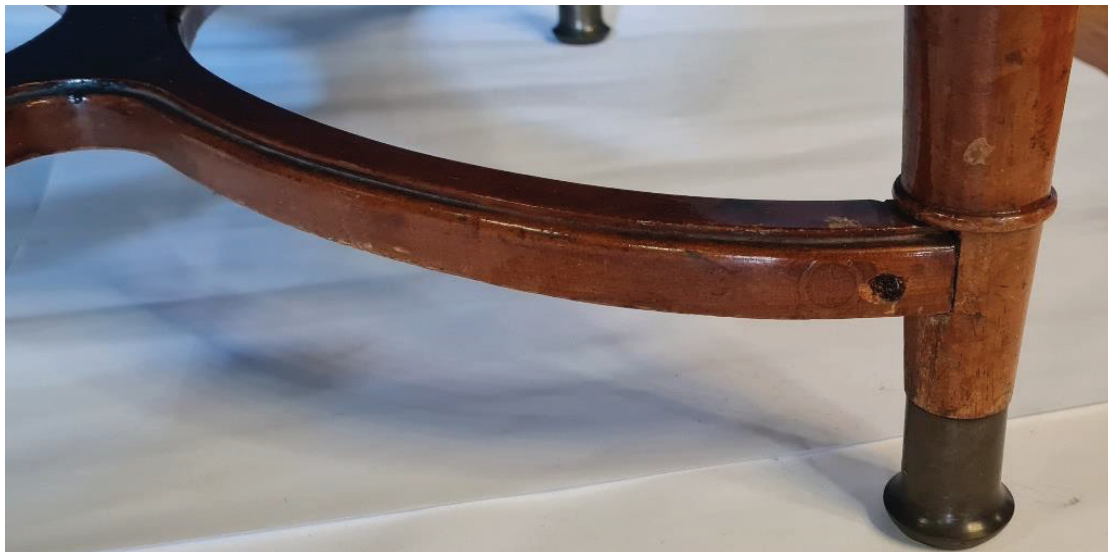
43 foto. Priekinės kairės kojos ir apatinės kojų jungties vaizdas

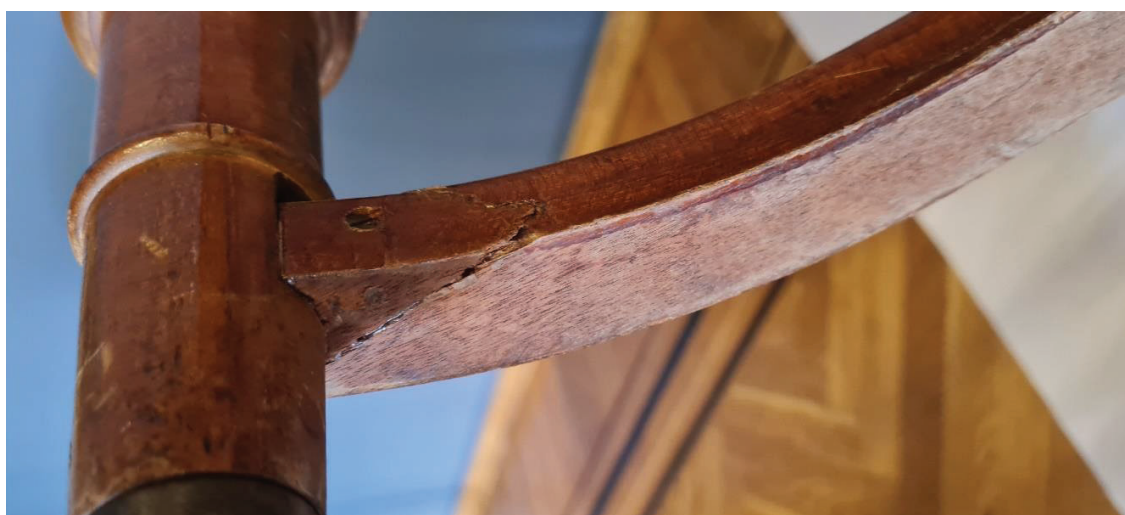
44 foto. Priekinės kairės kojos ir apatinės kojų jungties vaizdas iš apačios

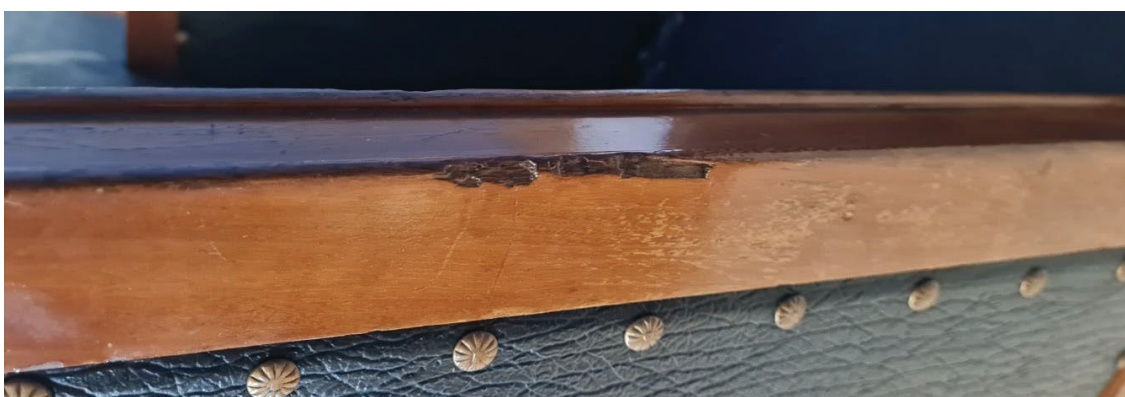
45 foto. Kairiojo porankio vaizdas iš vidinės pusės

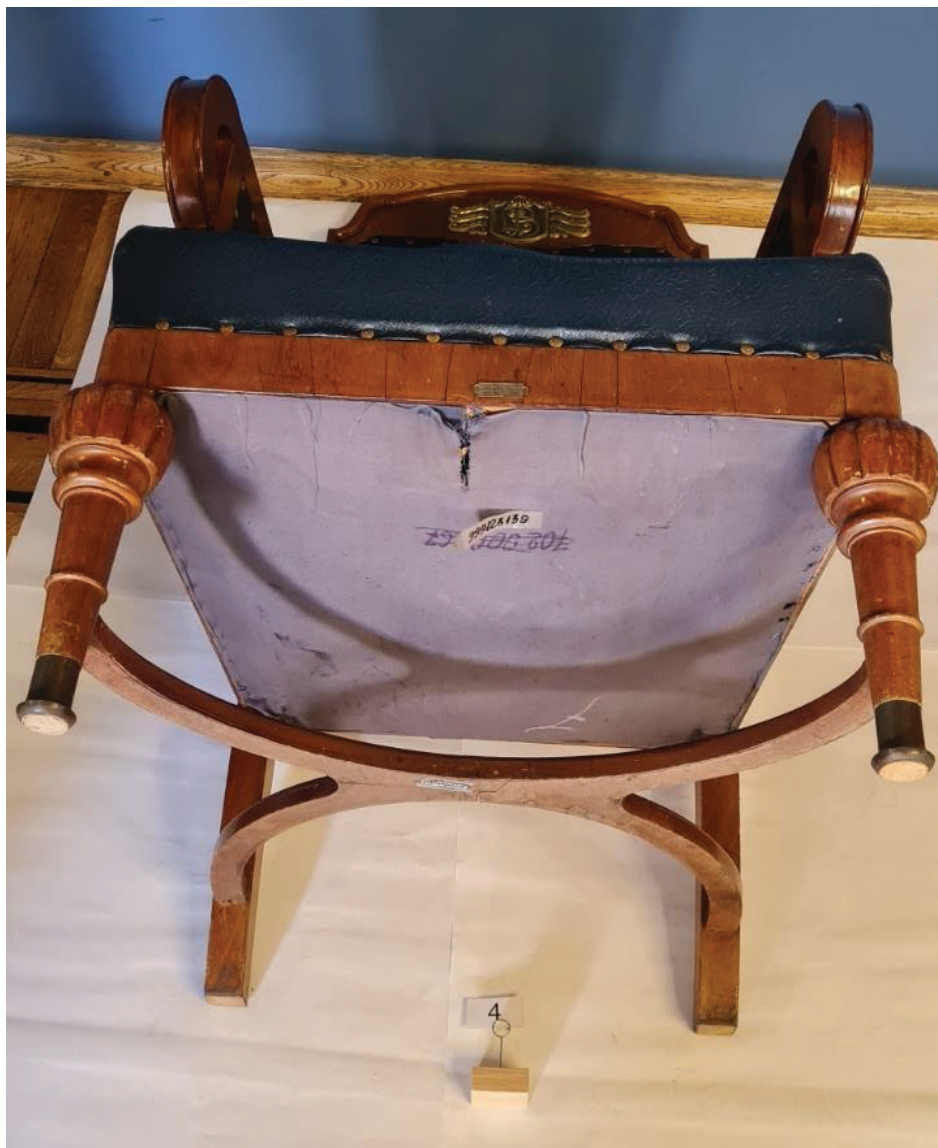
46 foto. Krėslo dugno ir apatinės kojų jungties vaizdas

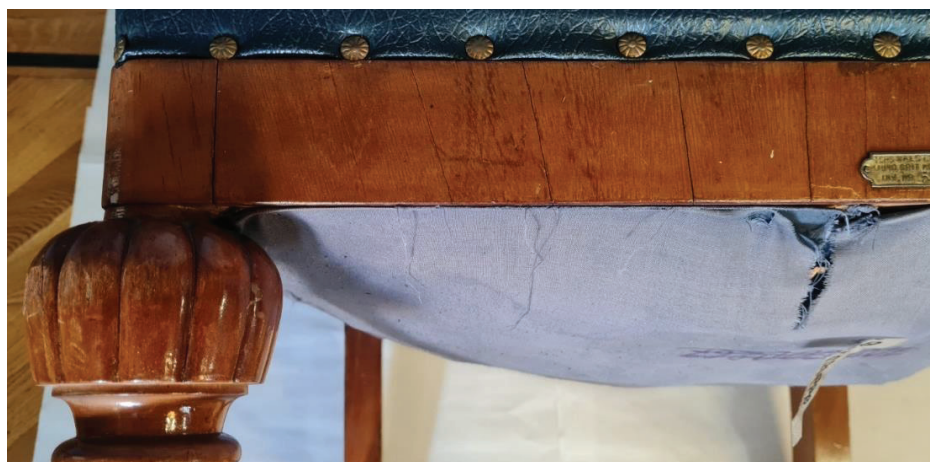
47 foto. Vaizdinės pusės priekinės kojos, kojaryšio rėmo, dugno fragmentas

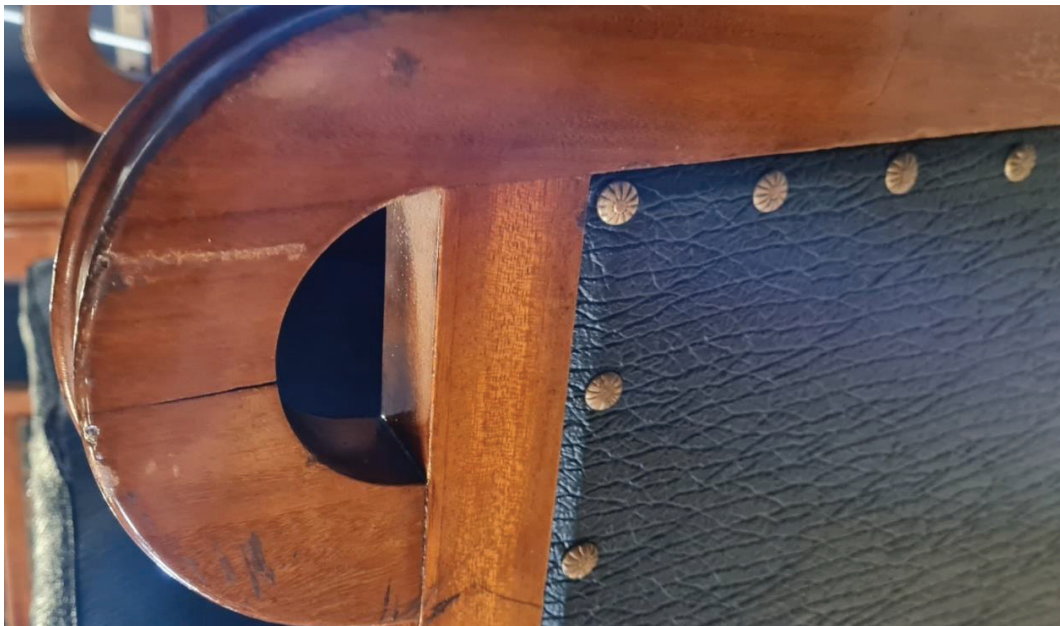
48 foto. Dešinės pusės porankio priekinės dalies vaizdas

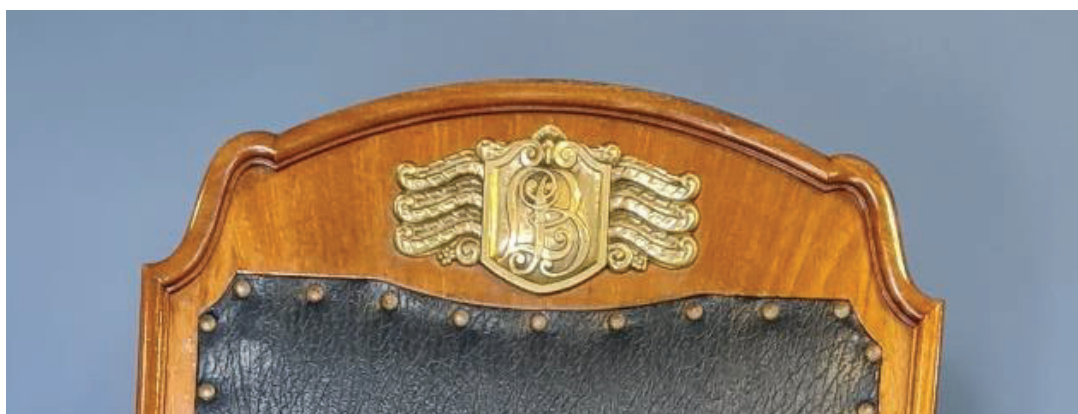
49 foto. Atlošo viršutinės dalies vaizdinė pusė

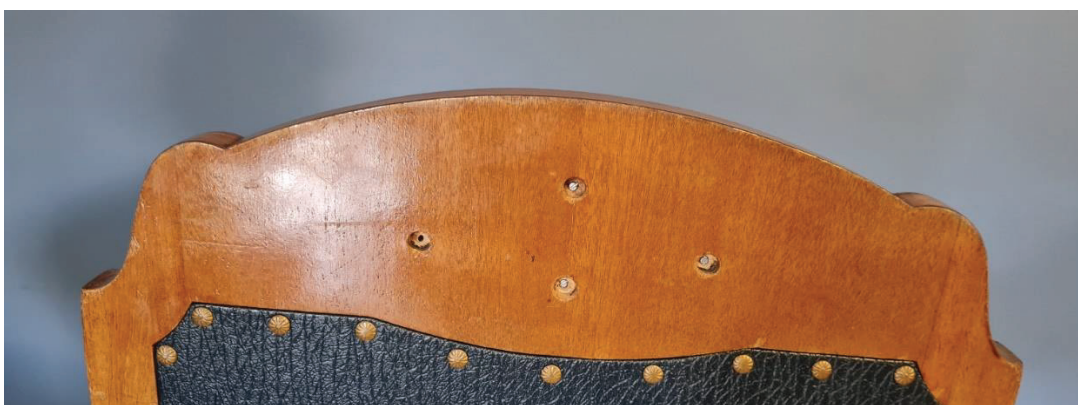
50 foto. Atlošo viršutinės dalies nevaizdinė pusė

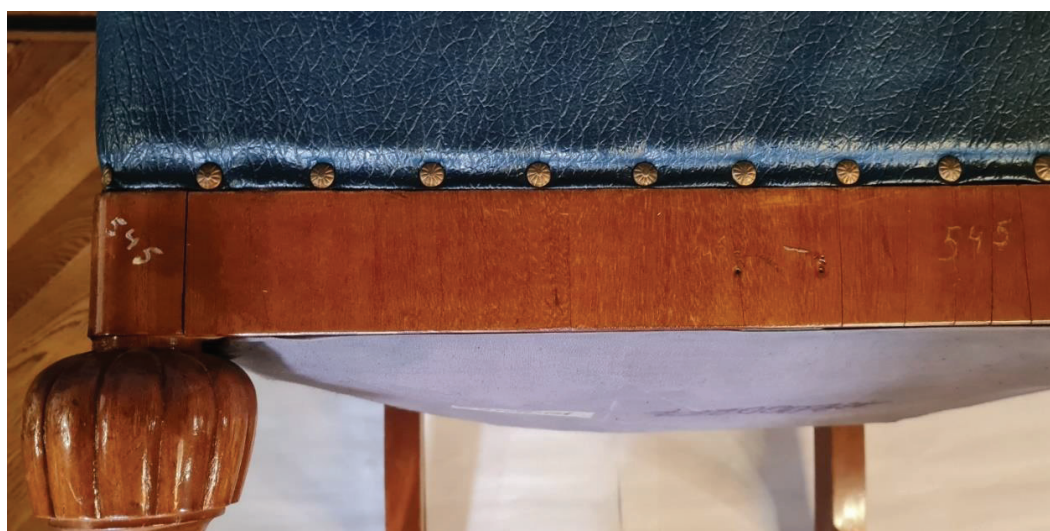
55 foto. Priekinės kojos, kojaryšio rėmo, dugno fragmentas

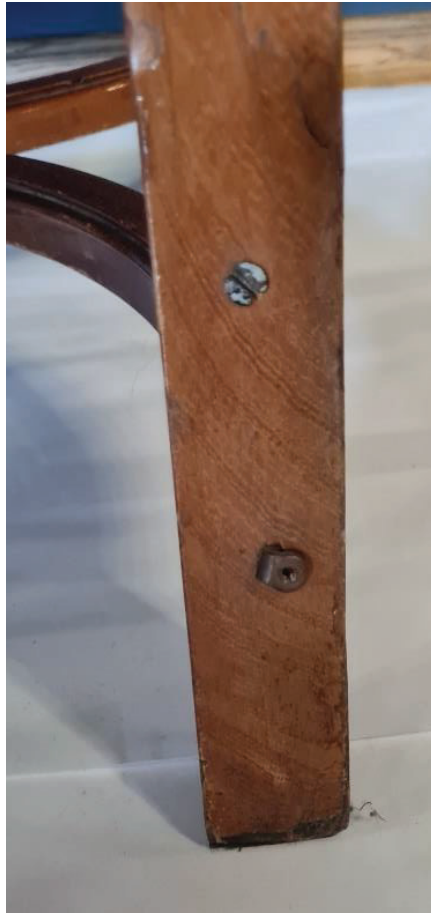
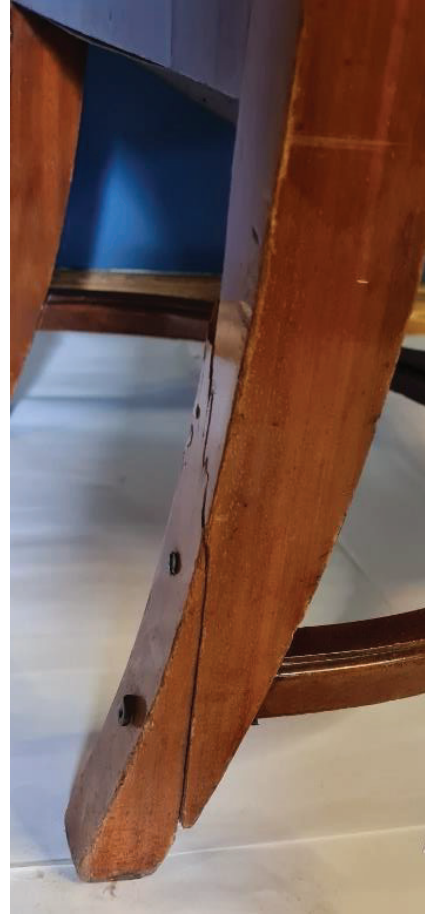
56 - 57 foto. Galinēs kairēs kojos apatinēs daļies vaizdas

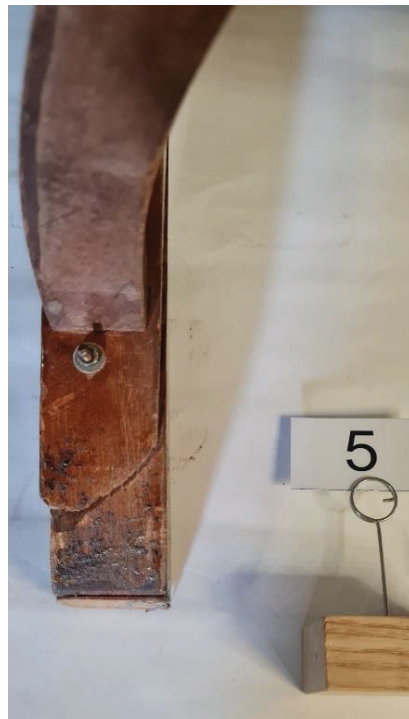
58 foto. Galinēs kairēs kojos apatinēs daļies vaizdas iš vidinēs pusēs

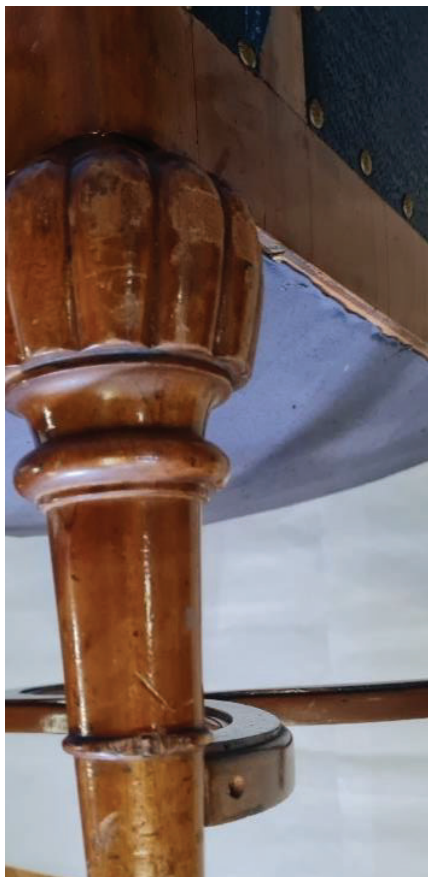
59 foto. Priekinės dešinės kojos fragmentas

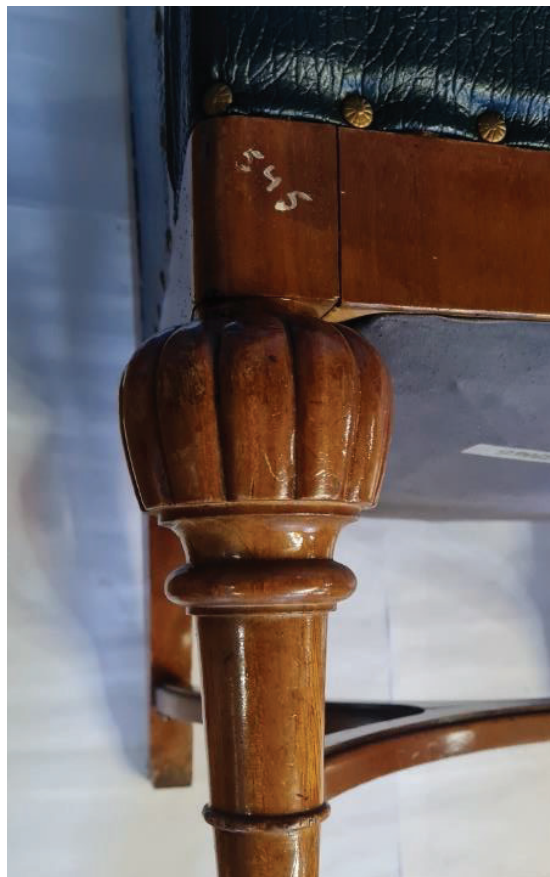
60 foto. Priekinės kairės kojos fragmentas

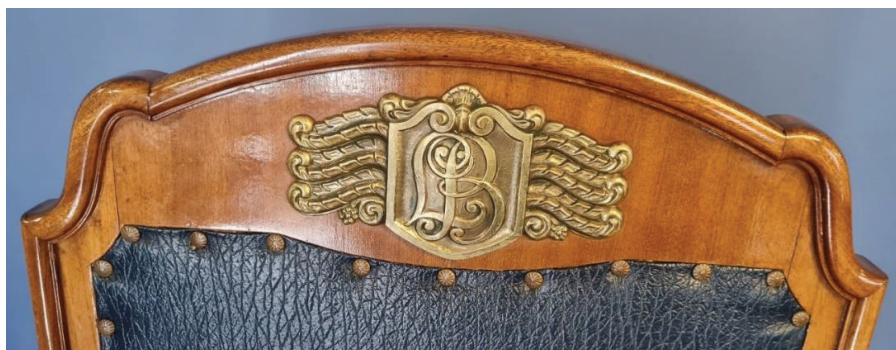
61 foto. Atlošo viršutinės dalies vaizdinė pusė

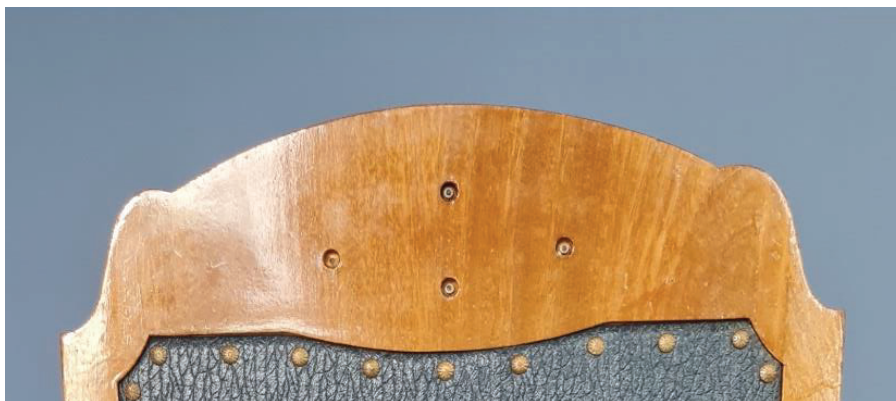
62 foto. Atlošo viršutinės dalies nevaizdinė pusė

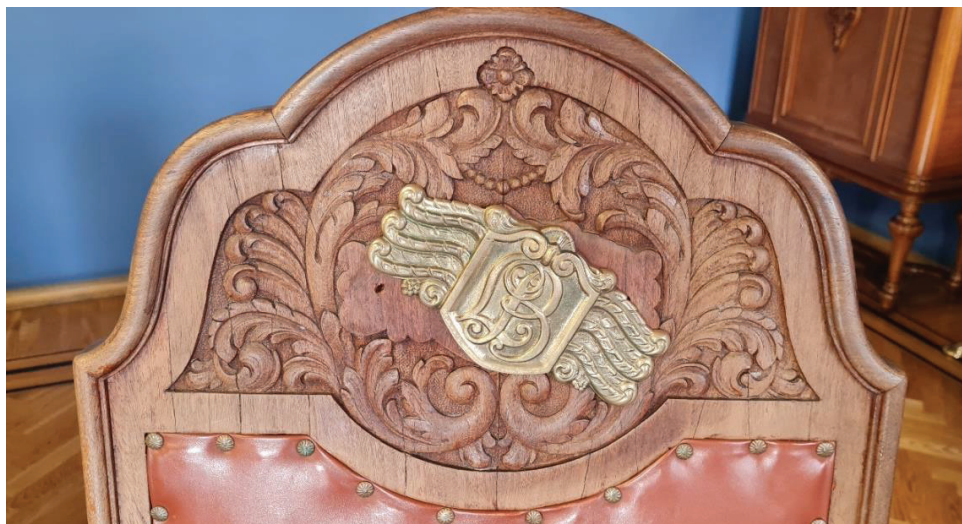
68 foto. Atlošo viršutinės dalies vaizdinė pusė

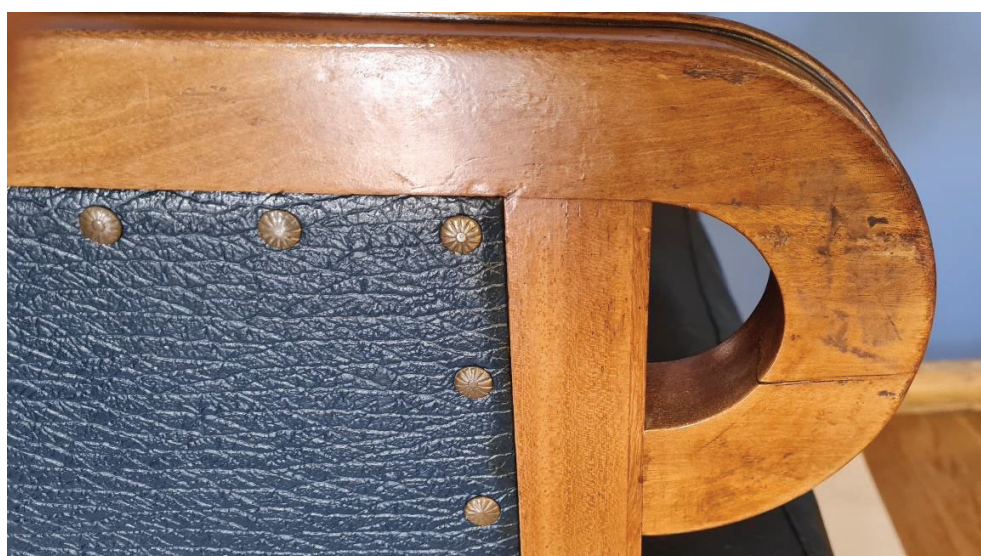
114 foto. Kairiojo porankio fragmentas

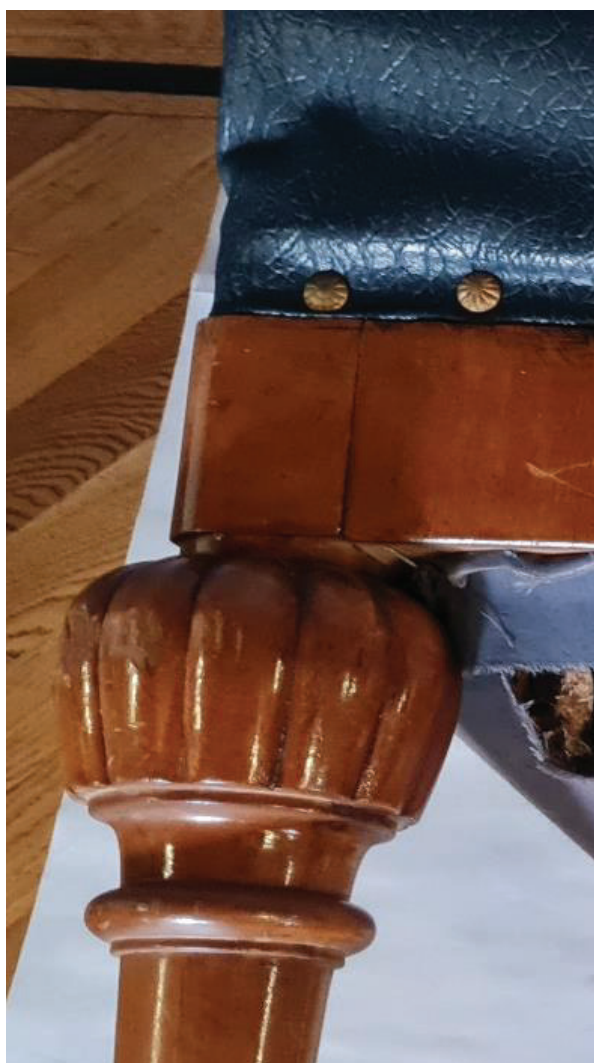
116 foto. Priekinės kojos viršutinės dalies fragmentas

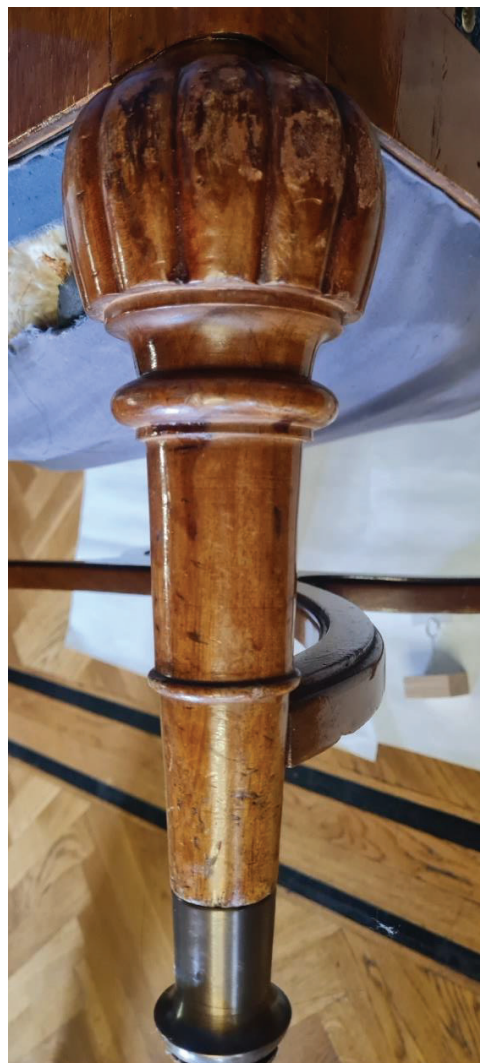
117 foto. Priekinės dešinės kojos vaizdas

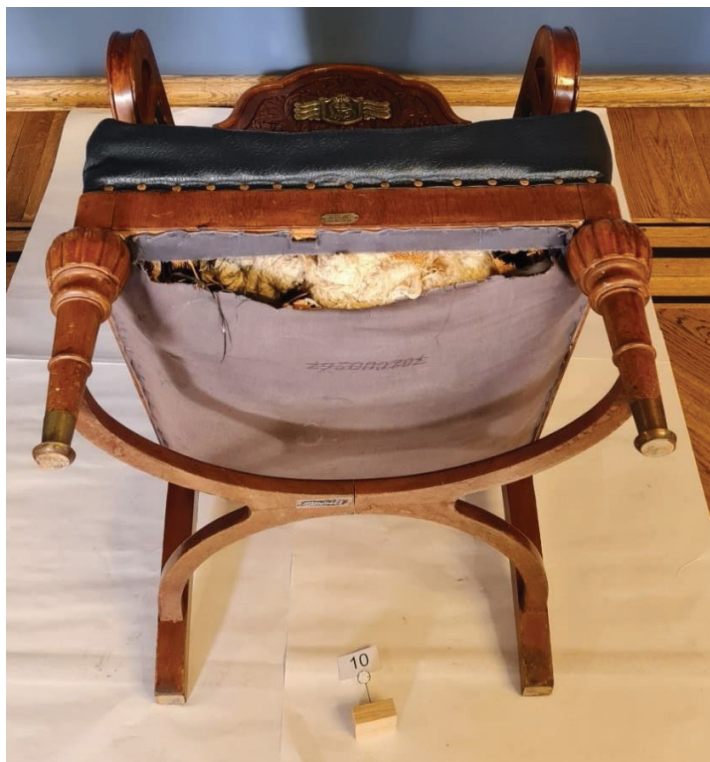
118 foto. Krėslo dugno ir apatinės kojų jungties vaizdas

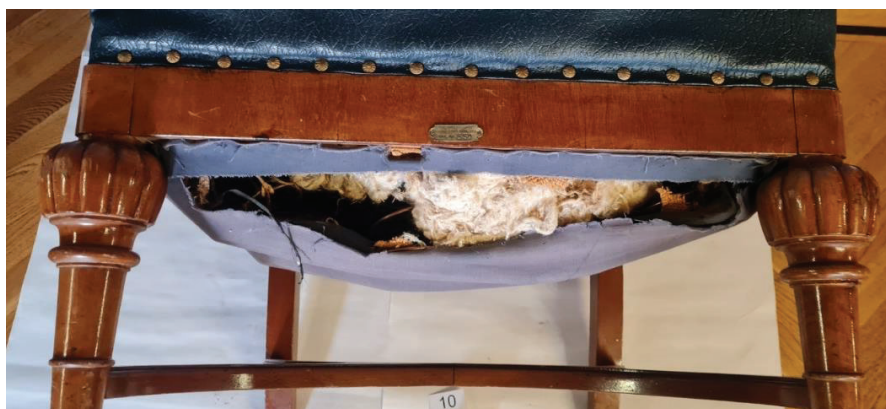
119 foto. Priekinių kojų, kojaryšio rėmo, dugno fragmentas

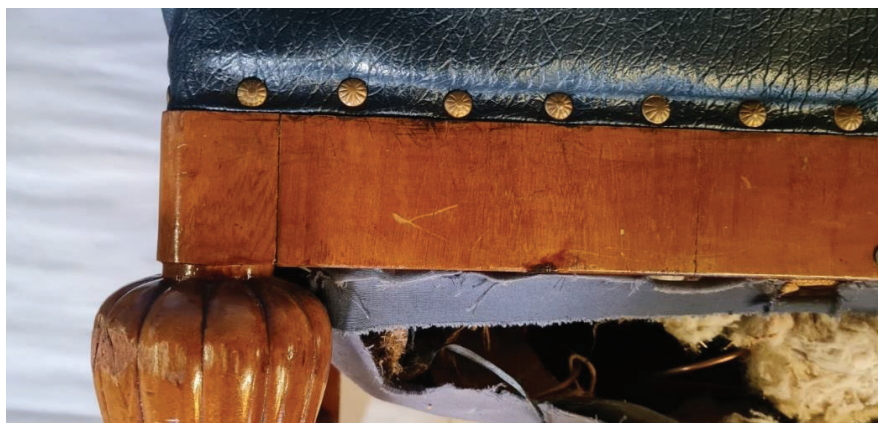
120 foto. Kairės priekinės kojos, kojaryšio rėmo, dugno fragmentas

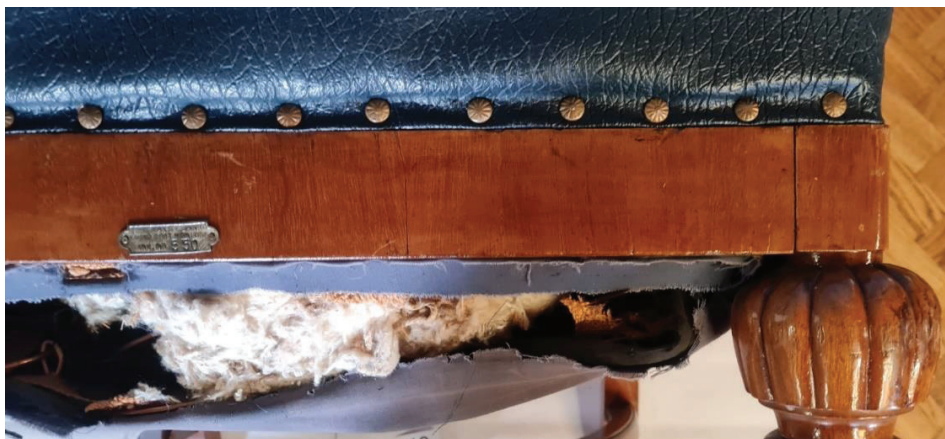
121 foto. Dešinės priekinės kojos, kojaryšio rėmo, dugno fragmentas

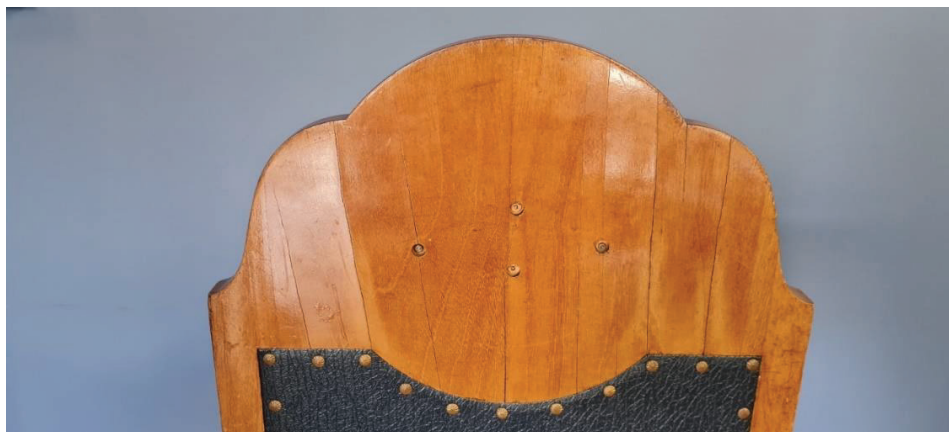
123 foto. Atlošo viršutinės dalies nevaizdinė pusė

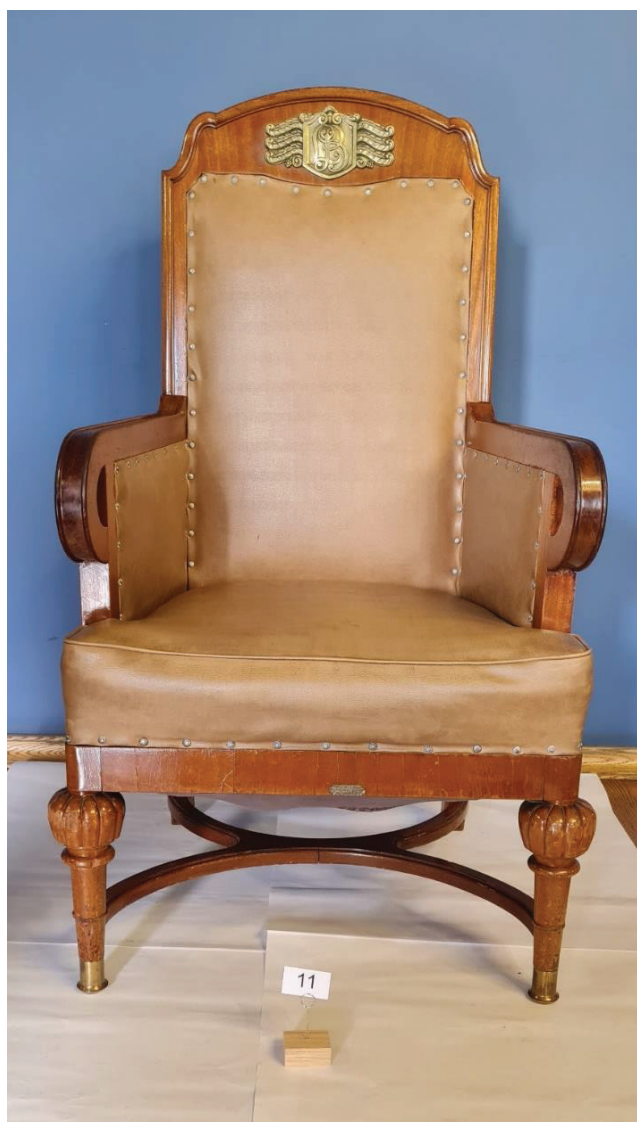
124 foto. Krēsls vaizdinē pusē

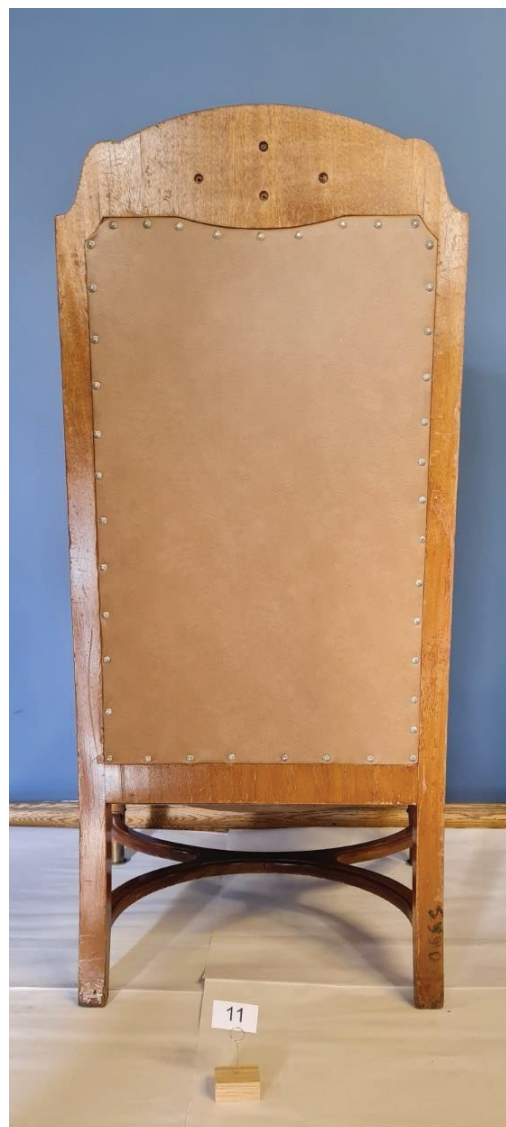
125 foto. Krēsls nevaizdinē pusē

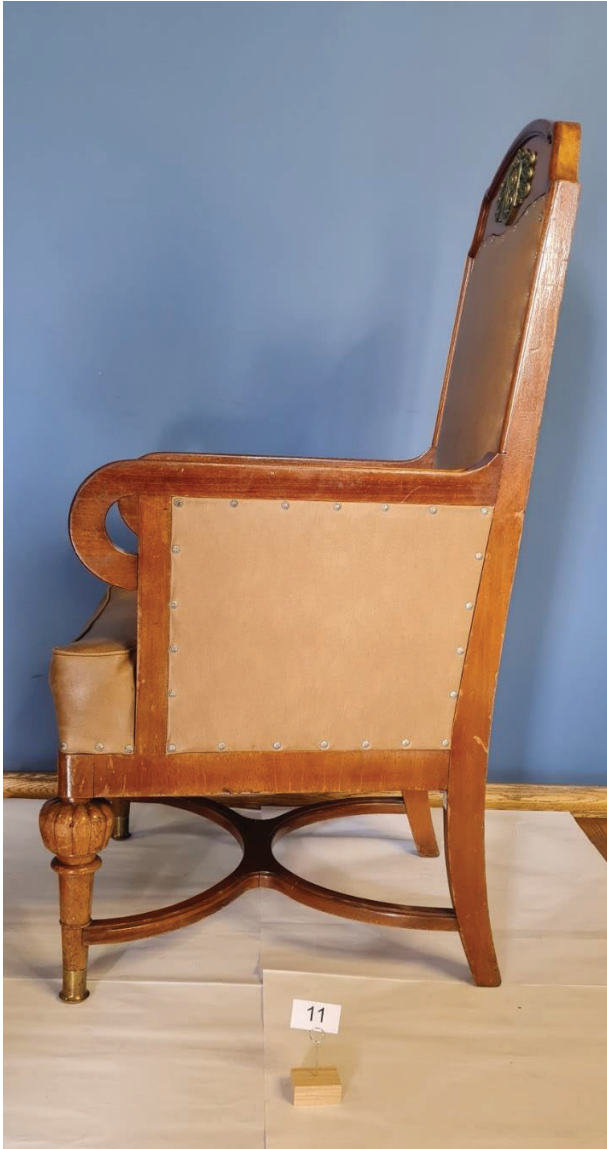
126 foto. Krēsls dešinēs pusēs vaizds

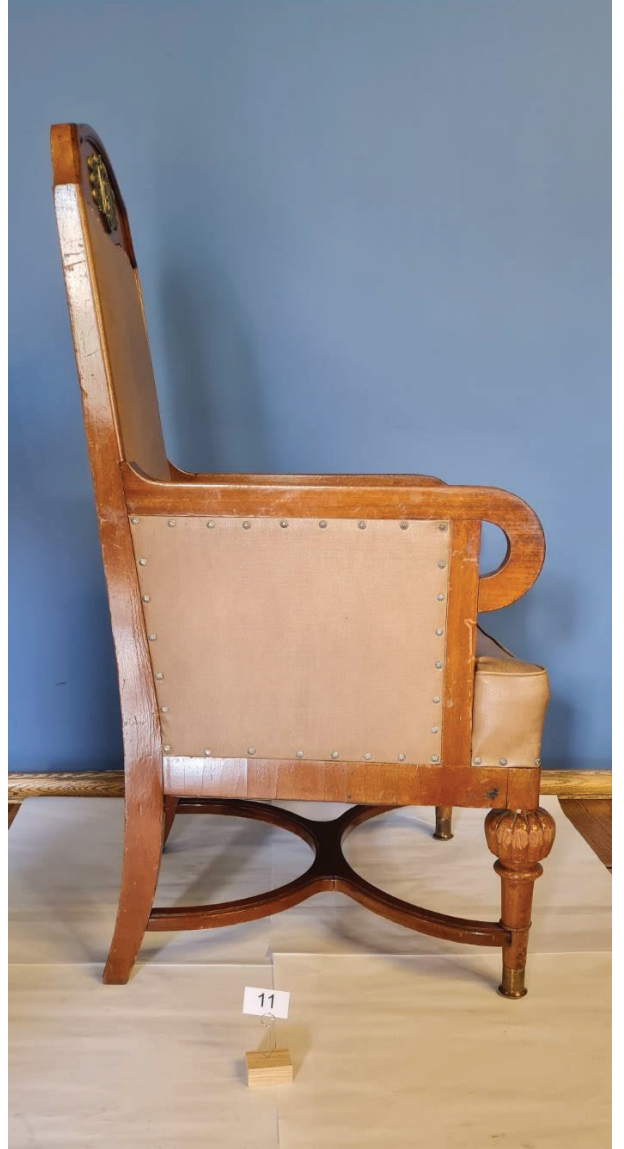
127 foto. Krēsls kairēs pusēs vaizds

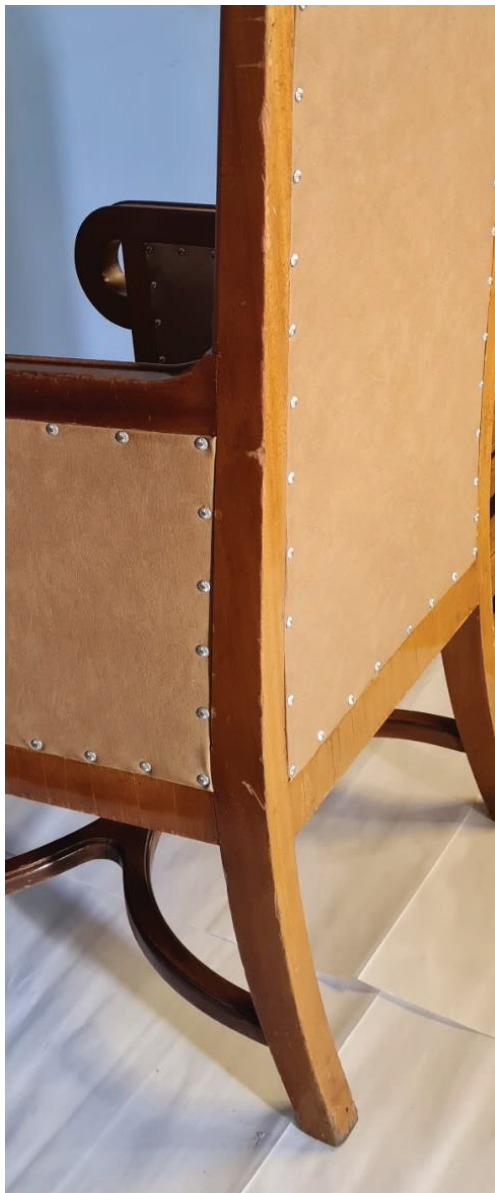
128 foto. Galinės dešinės kojos vaizdas

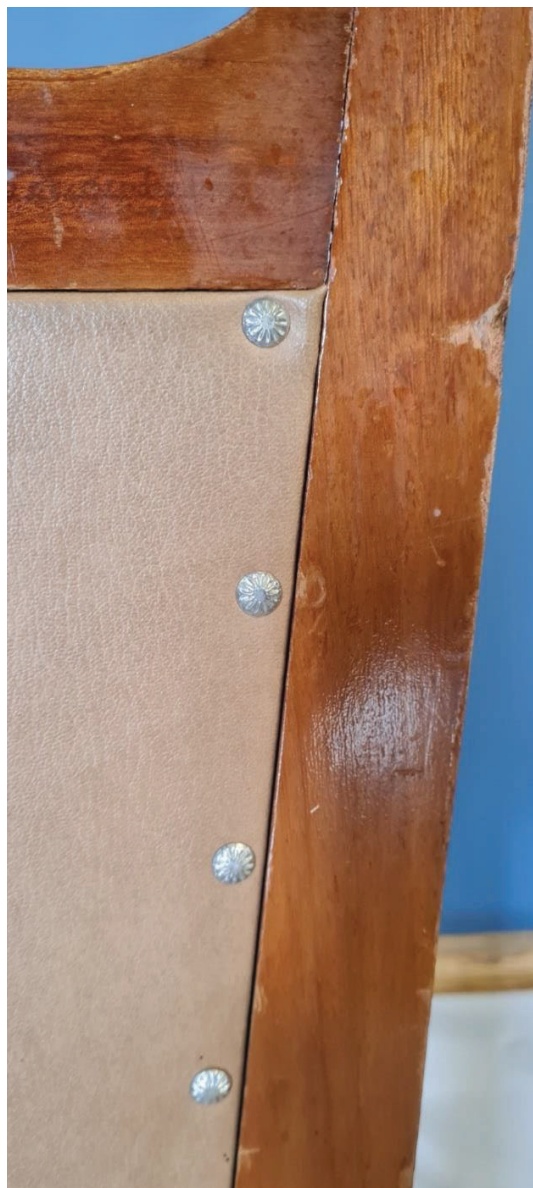
129 foto. Galinės dešinės kojos vaizdo fragmentas

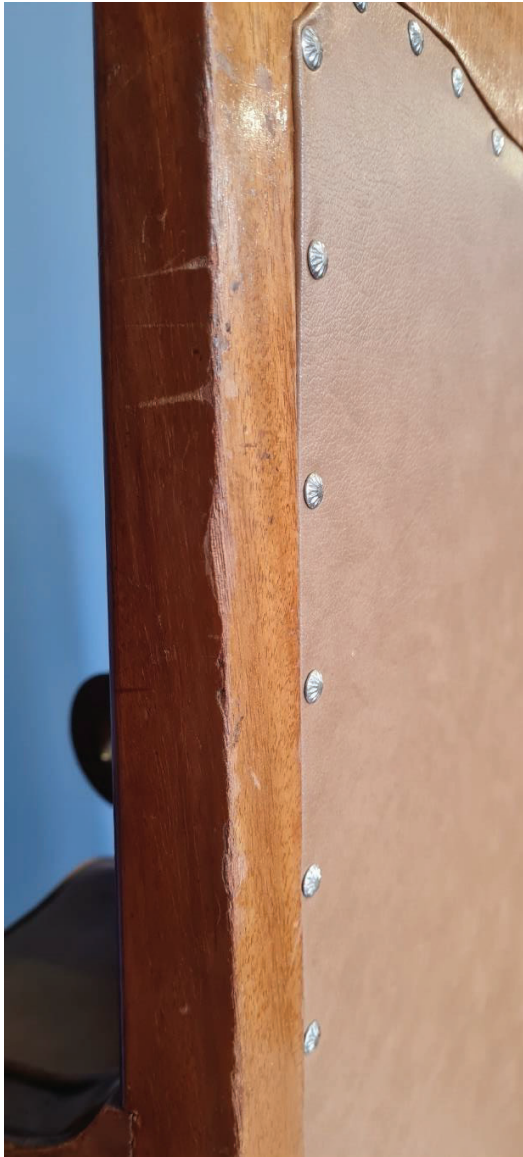
130 foto. Galinės dešinės kojos vaizdo fragmentas

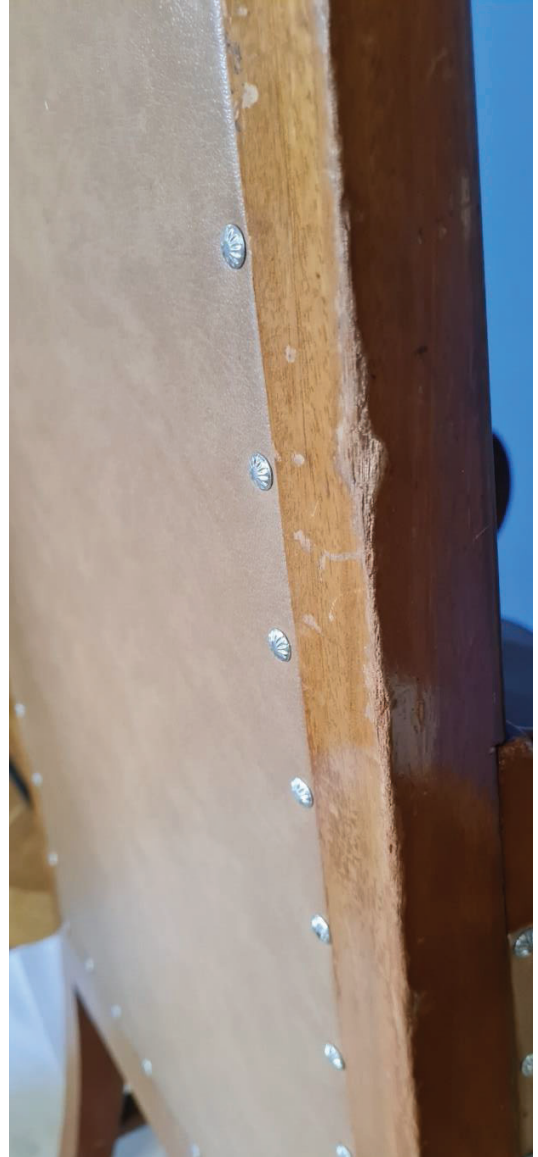
131 foto. Galinės kairės kojos vaizdo fragmentas

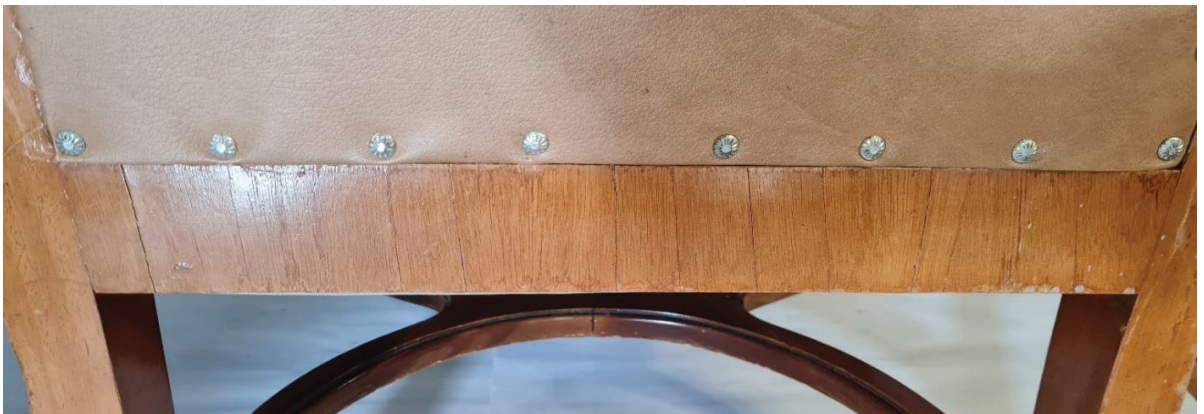
134 foto. Lamelėmis dengto galinių kojų kojaryšio vaizdas

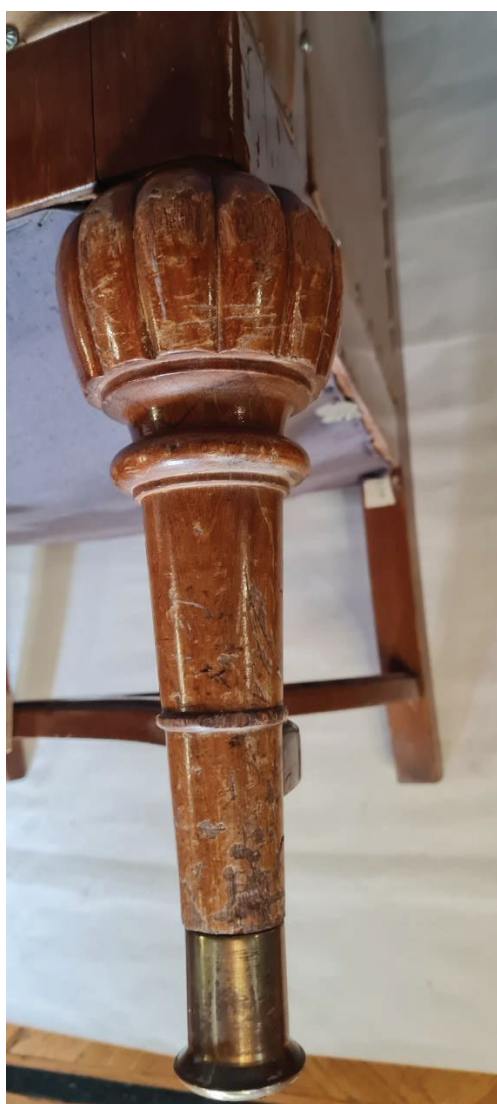
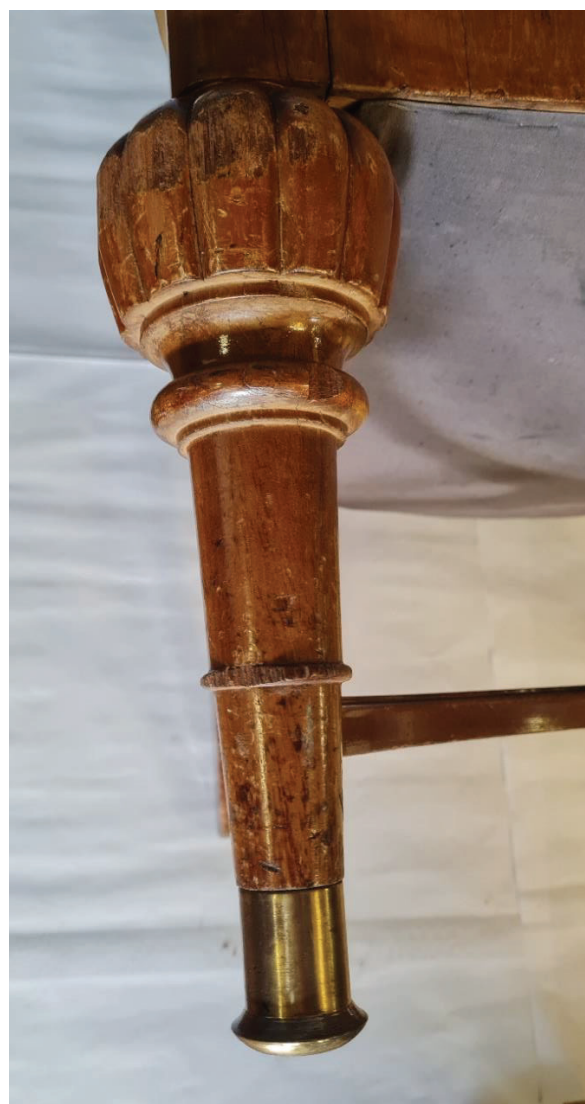
136 – 137 foto. Priekinių tekintų kojų vaizdas

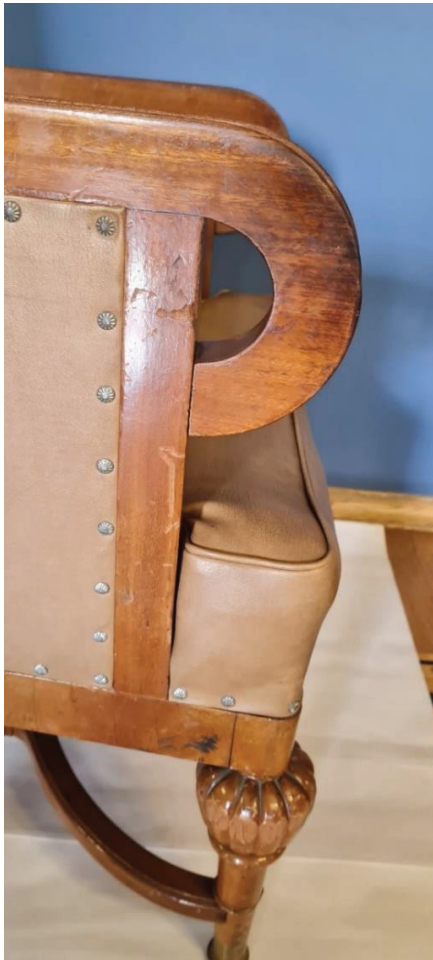
138 – 139 foto. Kairiojo porankio vaizdas

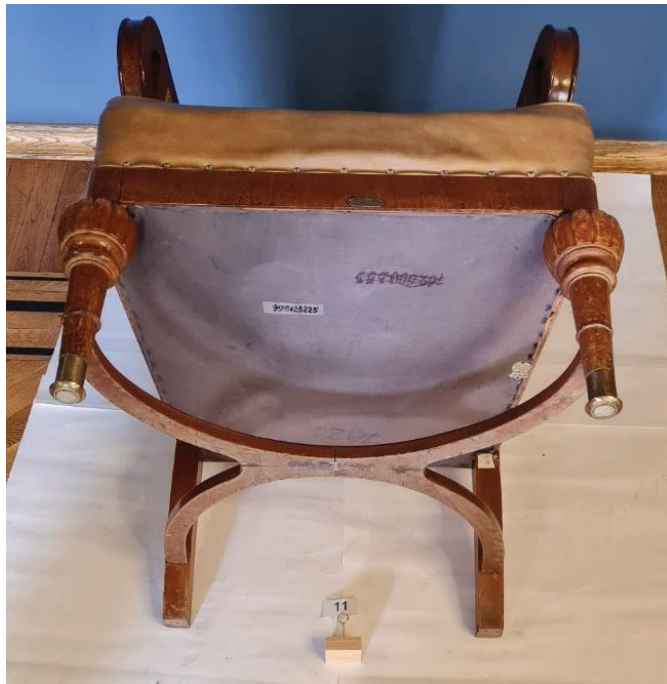
140 foto. Krėslo dugno, kojų apatinės jungties vaizdas

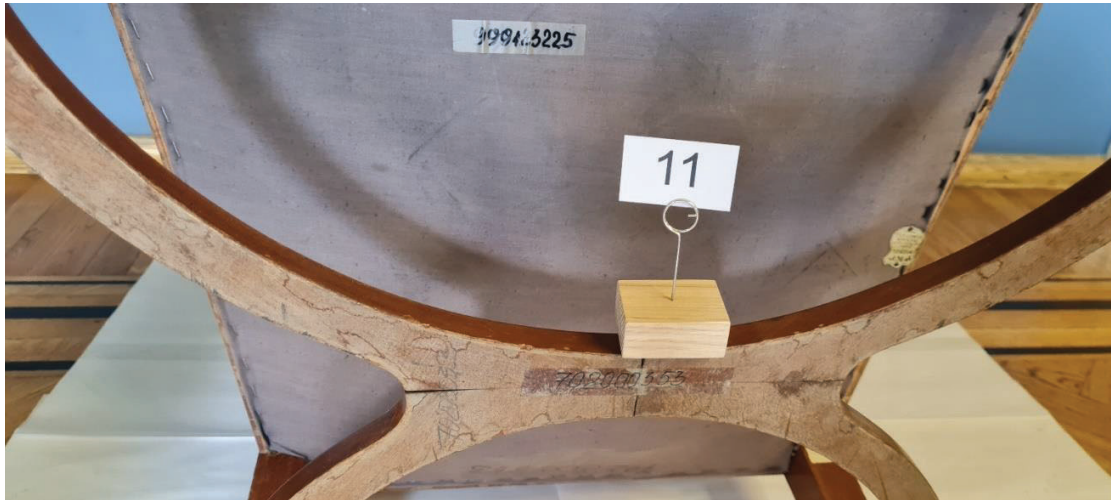
141 foto. Apatinės kojų jungties fragmentas

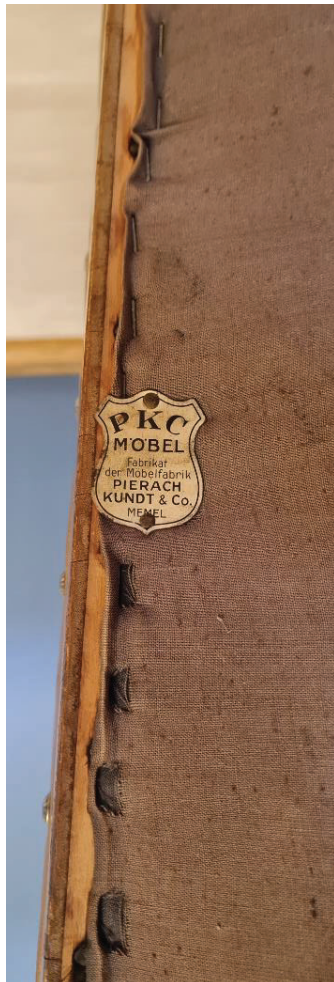
142 – 143 foto. Prie kėdslo dugno privirtinta metalinė fabriko etiketė

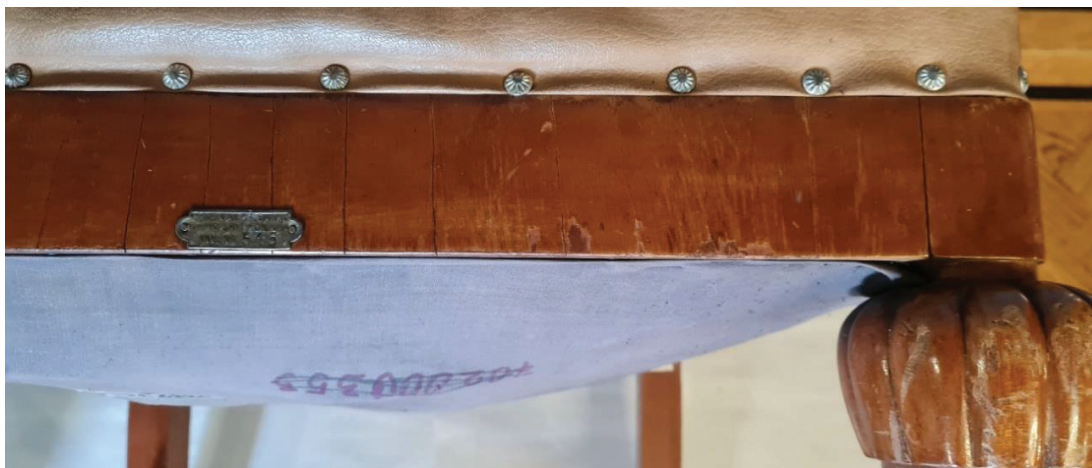
144 foto. Lamelėmis dengto kojaryšio rėmo ir priekinės dešinės kojos fragmentas

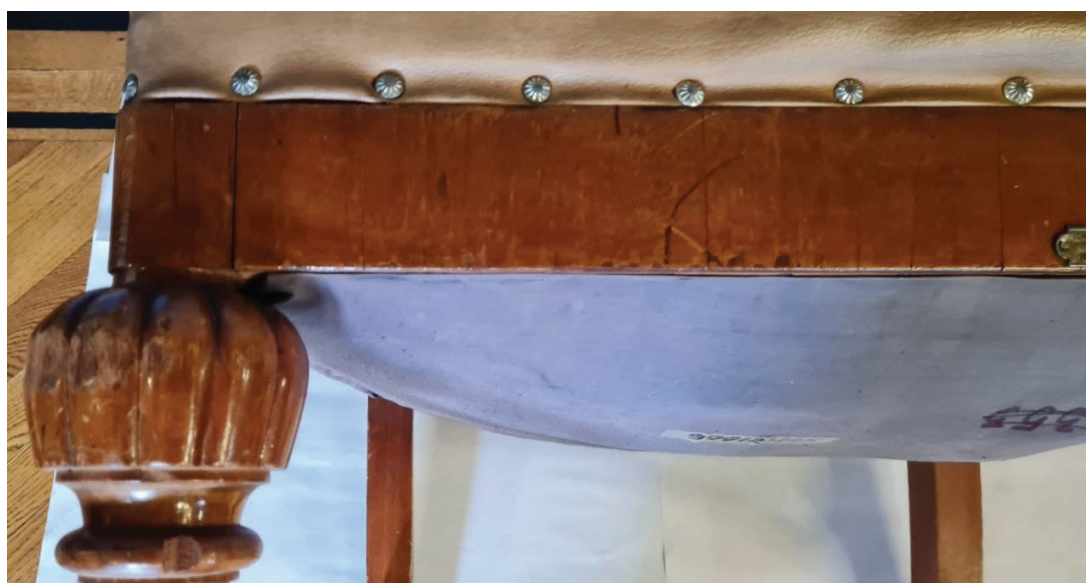
145 foto. Lamelėmis dengto kojaryšio rėmo ir priekinės kairės kojos fragmentas

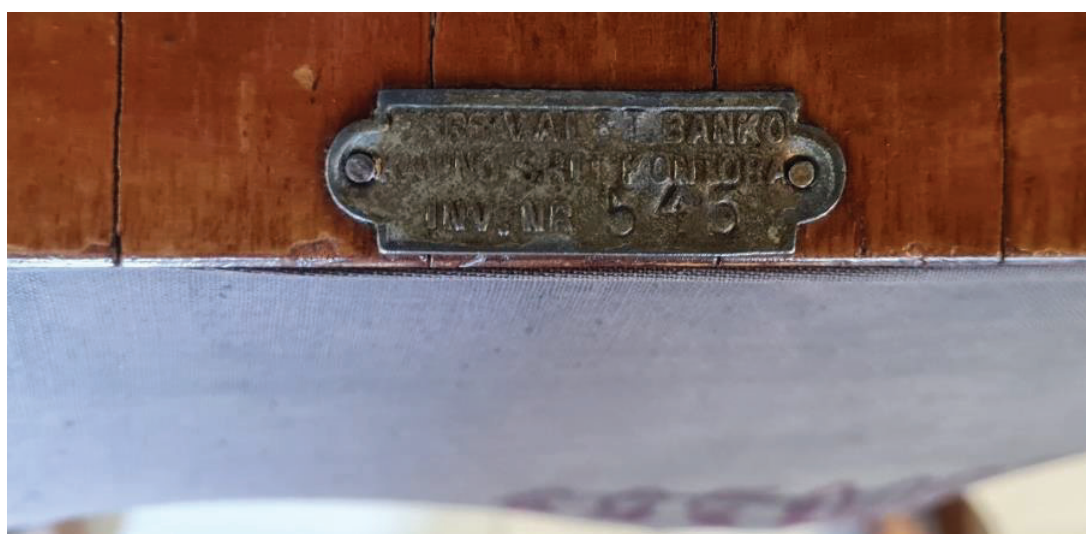
146 foto. Metalinė sovietinė etiketė ant priekinio kojaryšio vaizdinėje pusėje
