**LIETUVOS BANKO KAUNO RŪMŲ
POSĖDŽIŲ BALDŲ KOMPLEKTO KRĖSLŲ (UK KVR 26907, UK KVR 8509)
RESTAURAVIMO DARBŲ PROGRAMA**

Lietuvos banko Kauno rūmų posėdžių baldų komplekto (unikalus kodas Kultūros vertybių registre 26906) didieji krėslai (unikalus kodas Kultūros vertybių registre 26907), 2 vnt., ir krėslai (unikalus kodas Kultūros vertybių registre 8509), 12 vnt., saugojimo vieta (Lietuvos banko Kauno rūmai, Maironio g. 25 Kaunas).

1. Defektų aprašymas ir defektinis aktas

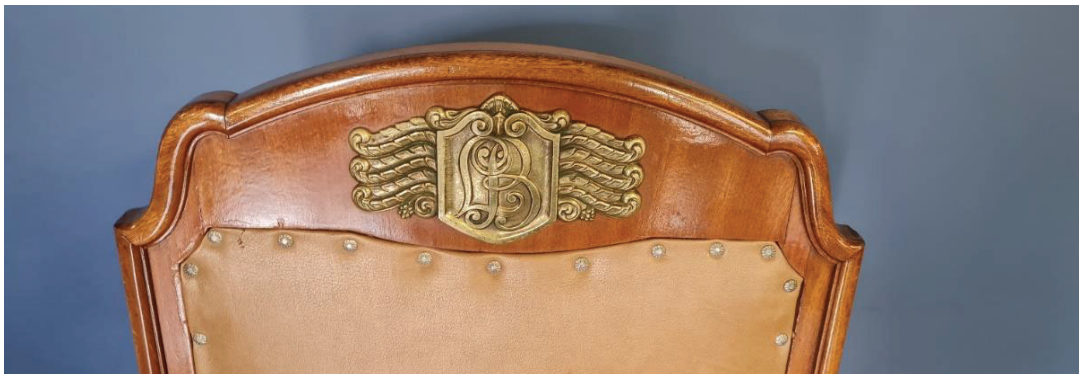
147 foto. Atlošo viršutinės dalies vaizdinė pusė

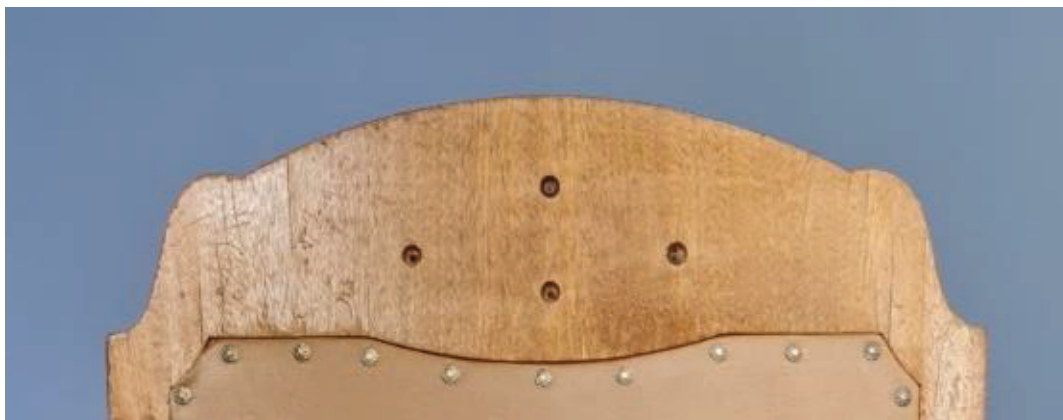
148 foto. Atlošo viršutinės dalies nevaizdinė pusė

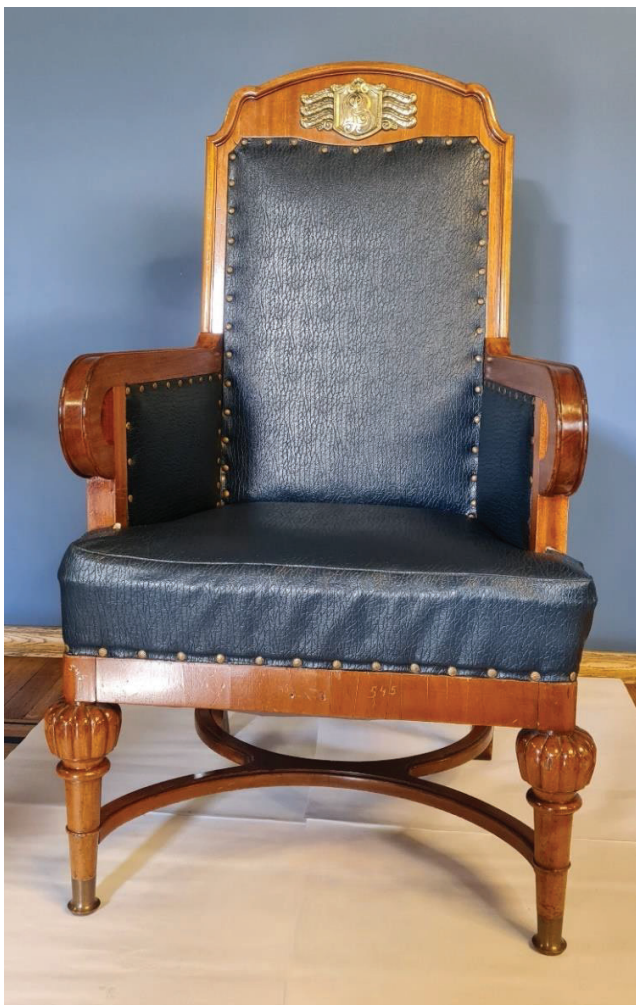
149 foto. Krėslas vaizdinė pusė

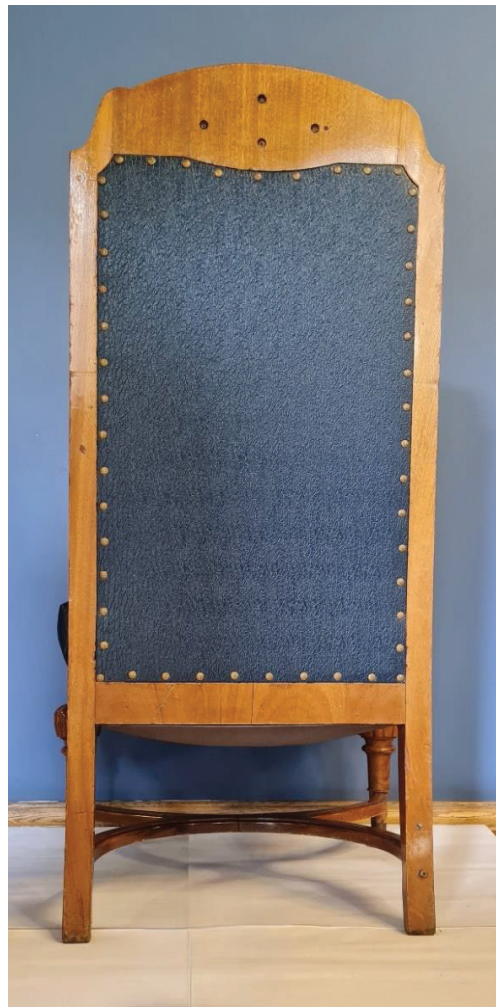
150 foto. Krėslas nevaizdinė pusė

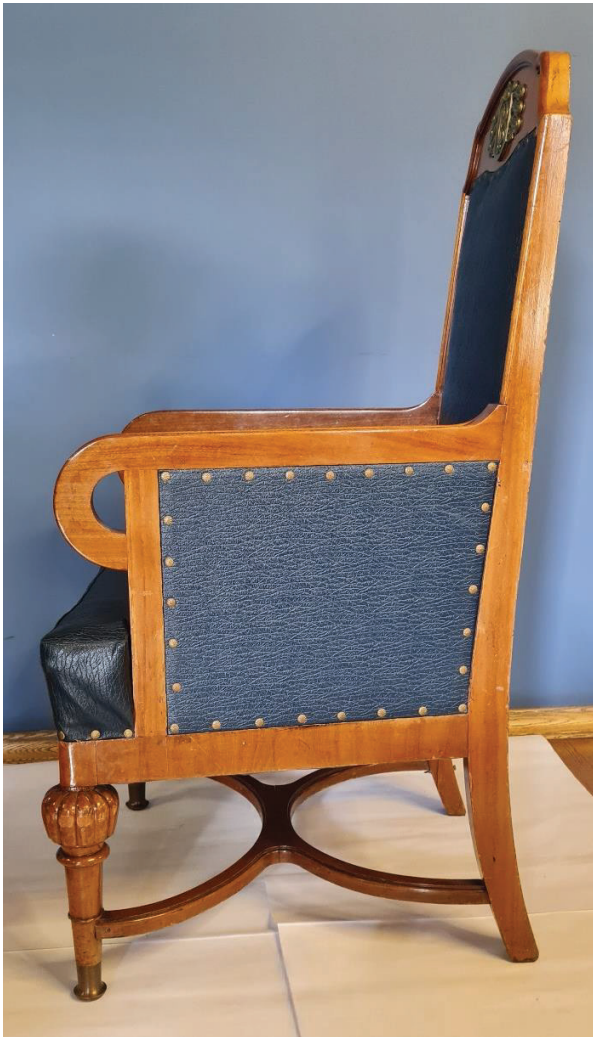
151 foto. Krēsls vaizdas iš dešinēs pusēs

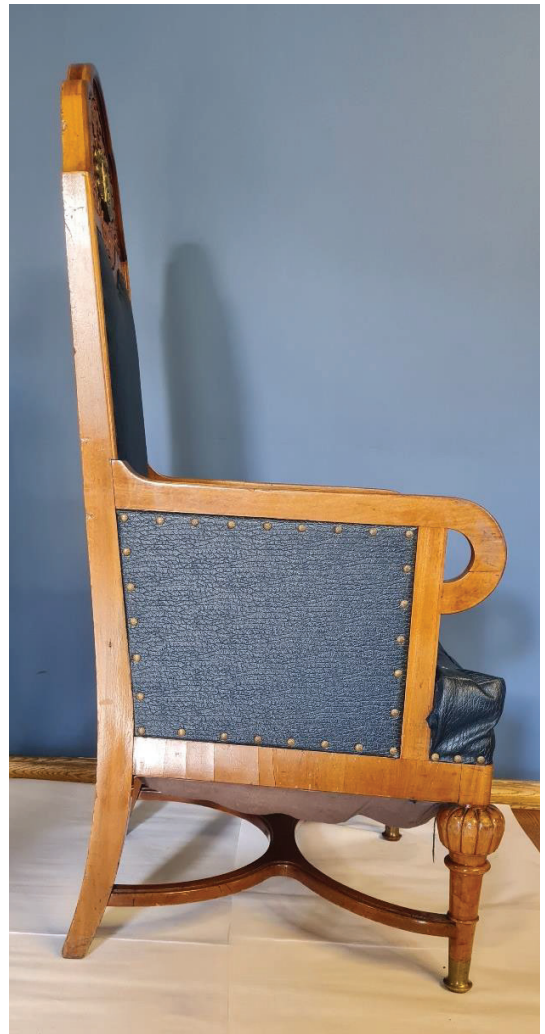
152 foto. Krēsls vaizdas ir kairēs pusēs

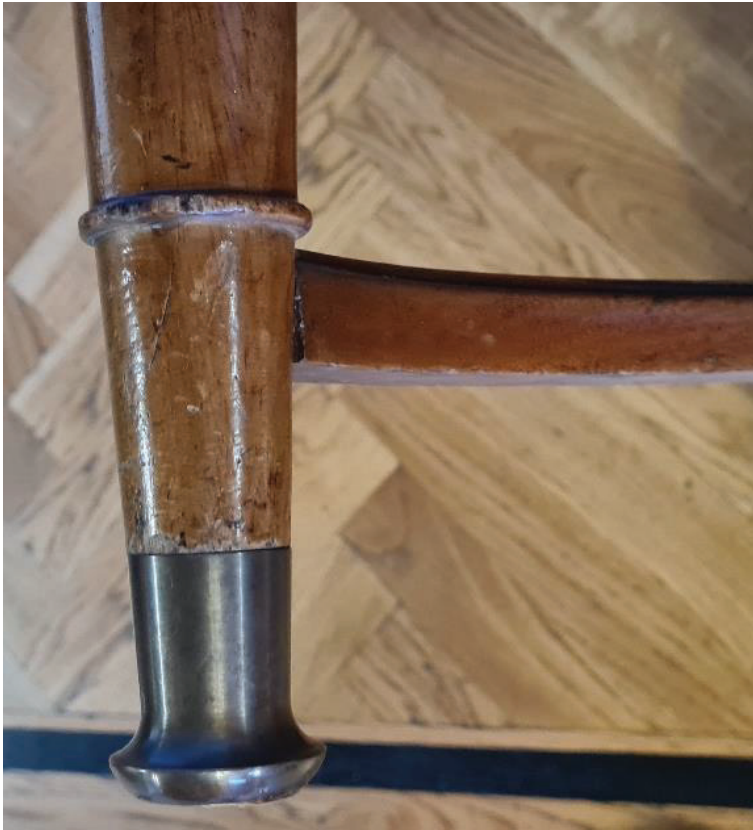
153 foto. Priekinės kairės kojos užbaigimo vaizdas
